原子力施設等におけるトピックス
(令和2年8月31日～9月6日)

令和2年9月9日
原子力規制庁

<その他> 大飯発電所3号機 加圧器スプレイライン配管溶接部における有意な指示について

加圧器スプレイライン配管溶接部における有意な指示について

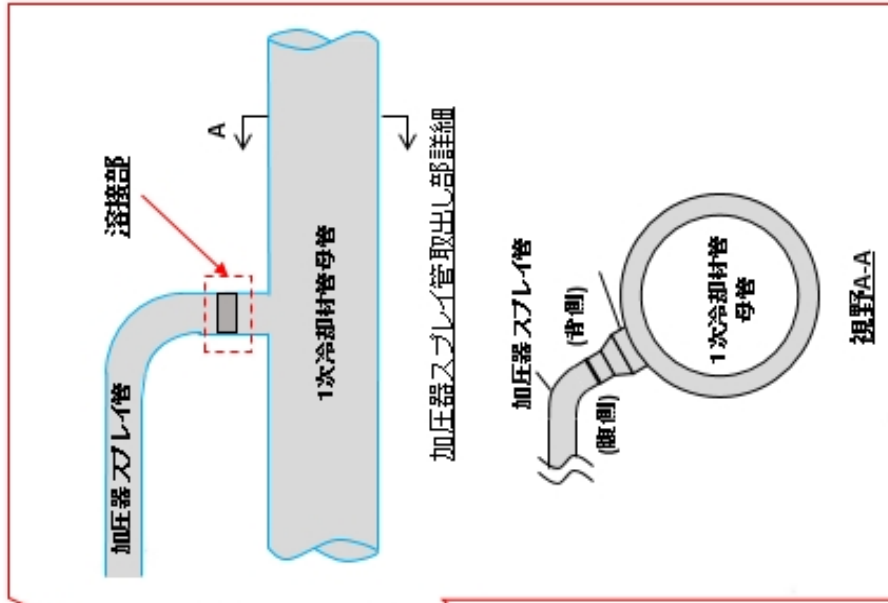
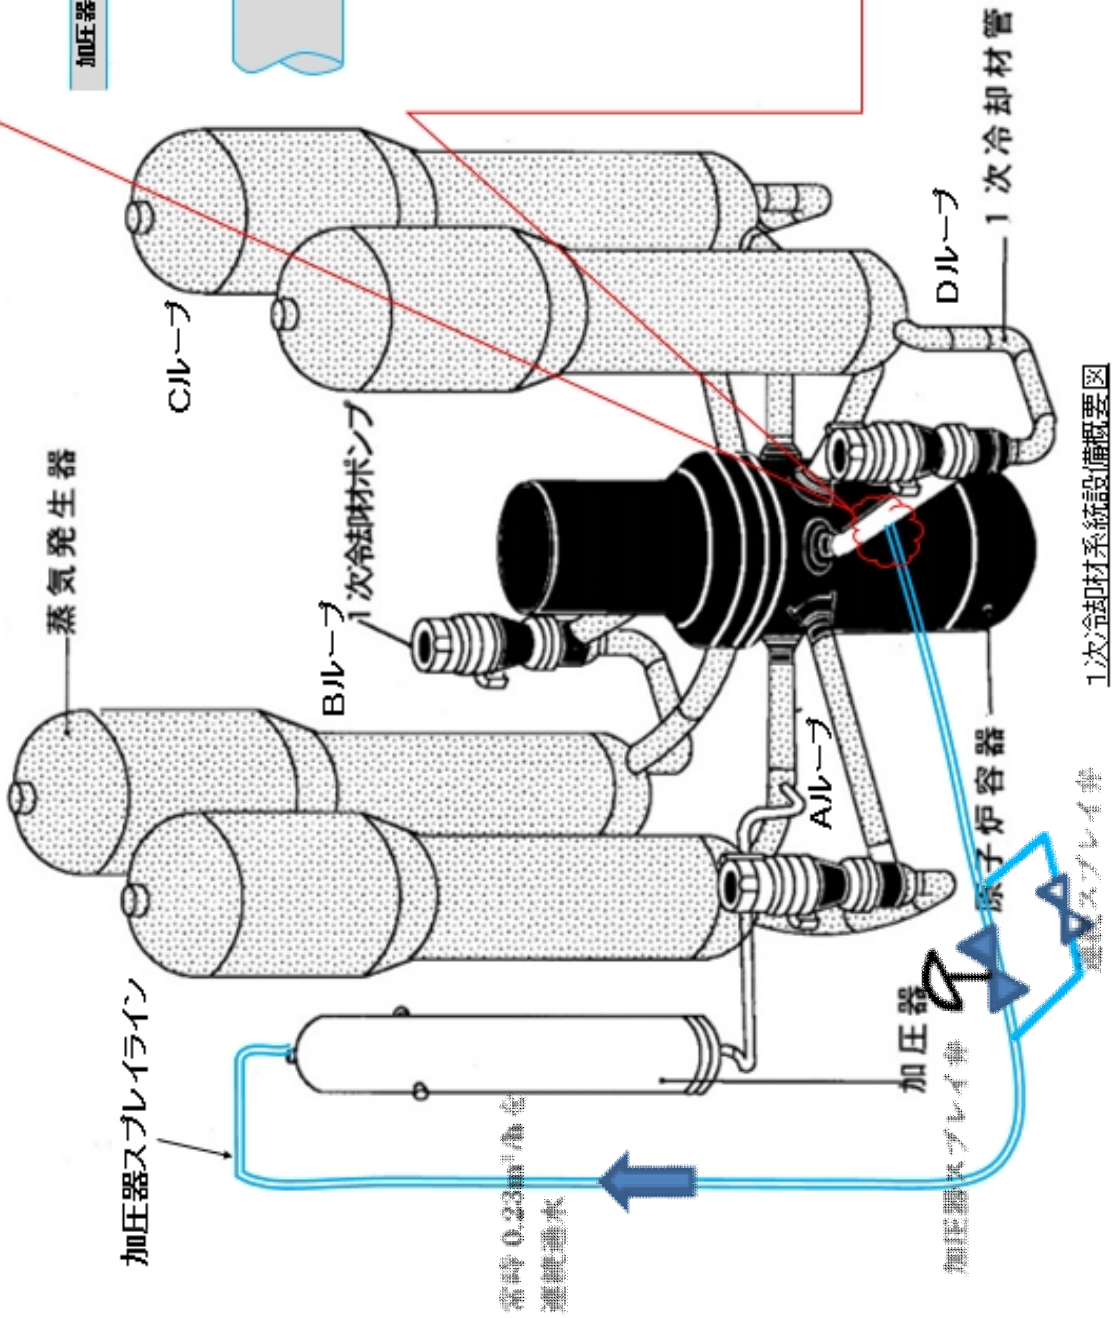
指示箇所

大飯発電所3号機は定期検査中のところ、定期事業者検査(クラス1機器供用期間中検査)として、8月31日より加圧器スプレイライン(Dループ)の1次冷却材管台と管継手(エルボ部)の配管溶接部の超音波探傷検査を実施した結果、有意な指示が確認された。事業者は、傷の深さは約4.6mm、長さは約67mmとし、最小必要厚さを満足していると評価。原子力規制庁は、事業者の評価内容を確認中。(別紙:9月8日面談資料抜粋)

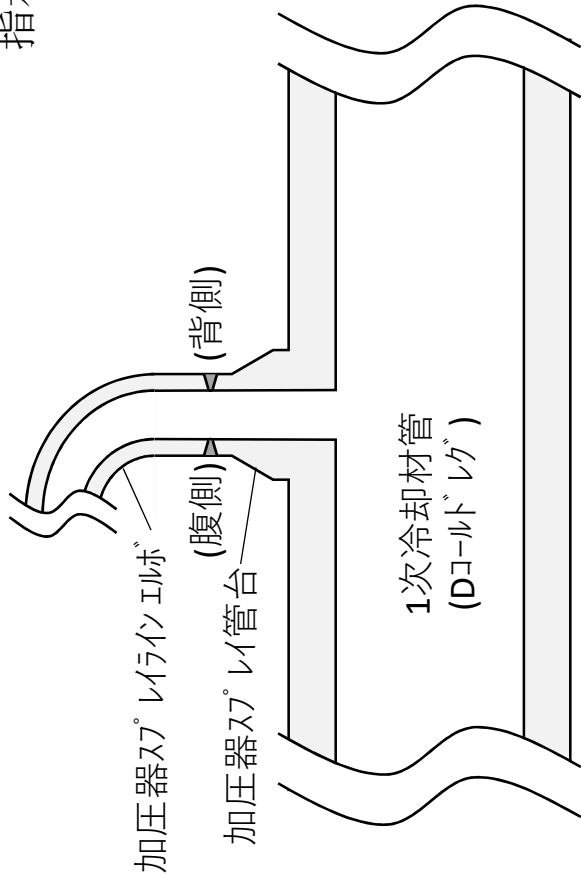
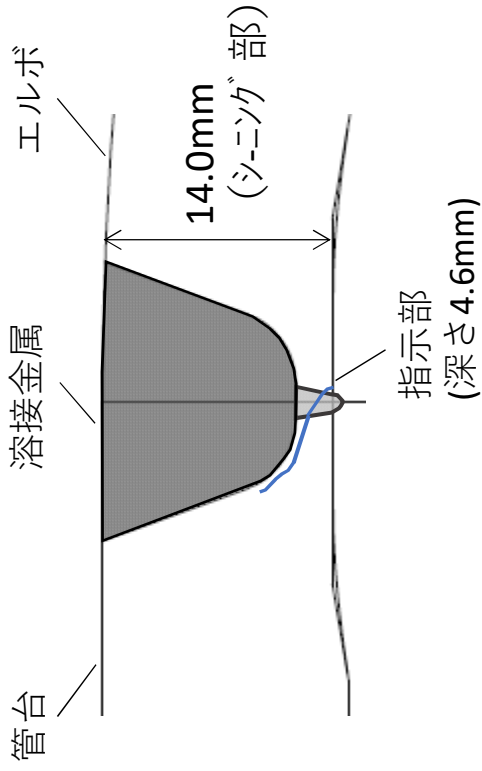
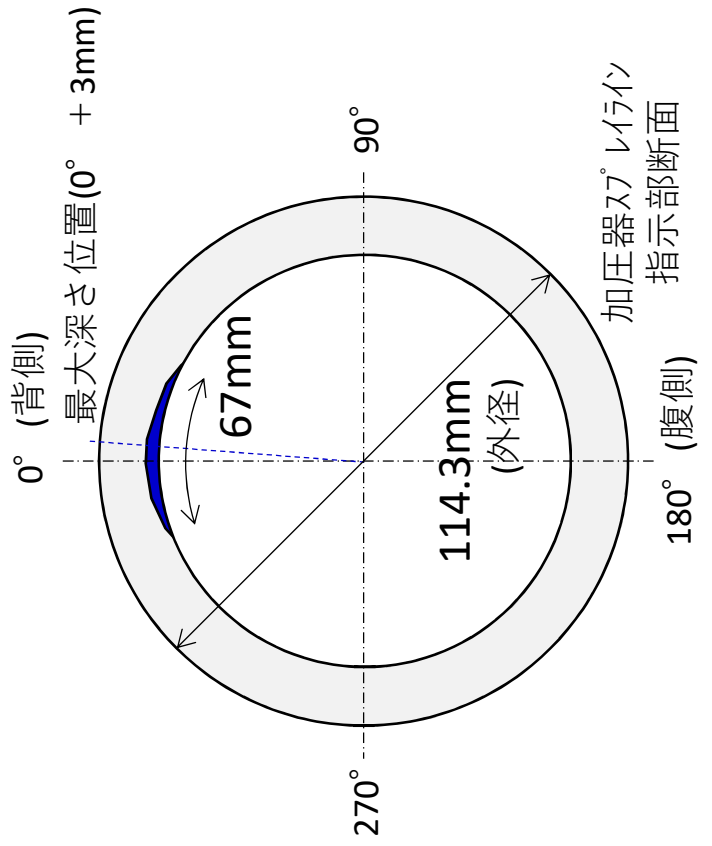
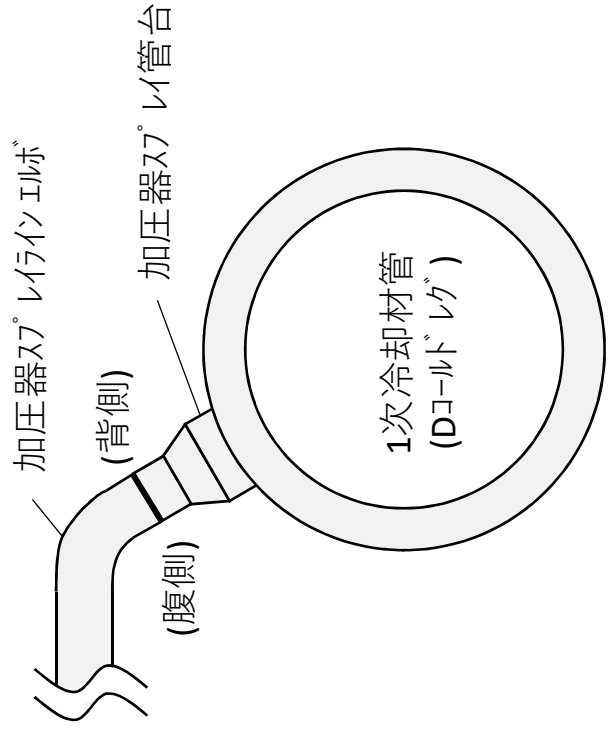
指示状況

このため、検査要領書に基づき詳細探傷による傷の形状を確認すべく第二段階検査を9月1日に実施した結果、傷は管継手(エルボ部)のシーニング部※2であり、当該配管厚さ14.0mm(実測)に対して深さは約4.6mm、き裂長さ約67mmと評価された。これまでの知見からき裂の原因は、シーニング部の加工硬化に起因する応力腐食割れ(SCC)と推測される(当該箇所が必要最小厚さは8.2mm)。

なお、次回定期検査で当該配管を取り替えるとともに、切り出した当該部位の詳細な調査を行う予定である。また、それまでの間、原子炉格納容器内での漏洩を検知する特定パラメータの集中監視を行うとともに、当該部位を直接監視するカメラを新たに設置し、漏えいの監視強化を行う。

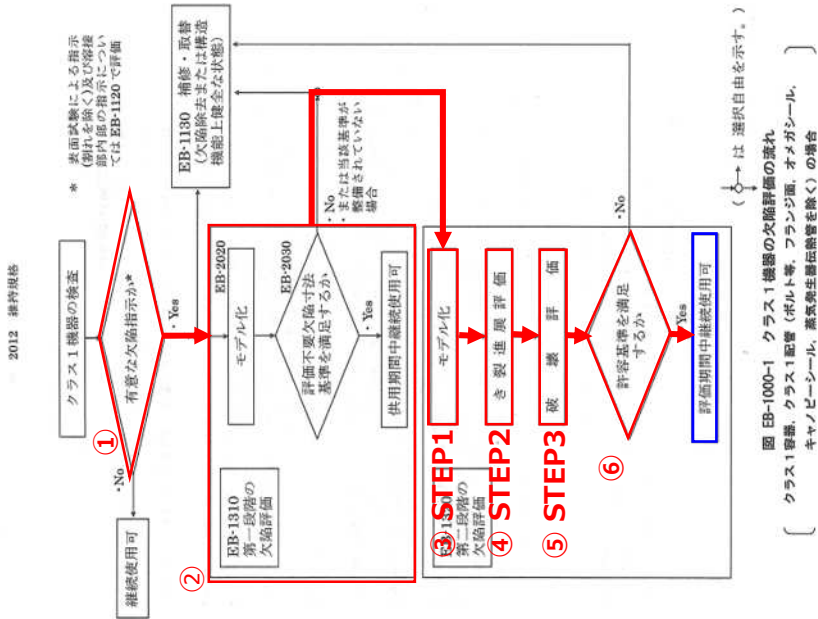
維持規格に基づく評価フローに従い、第二段階検査を実施し、技術基準に適合していることの確認。

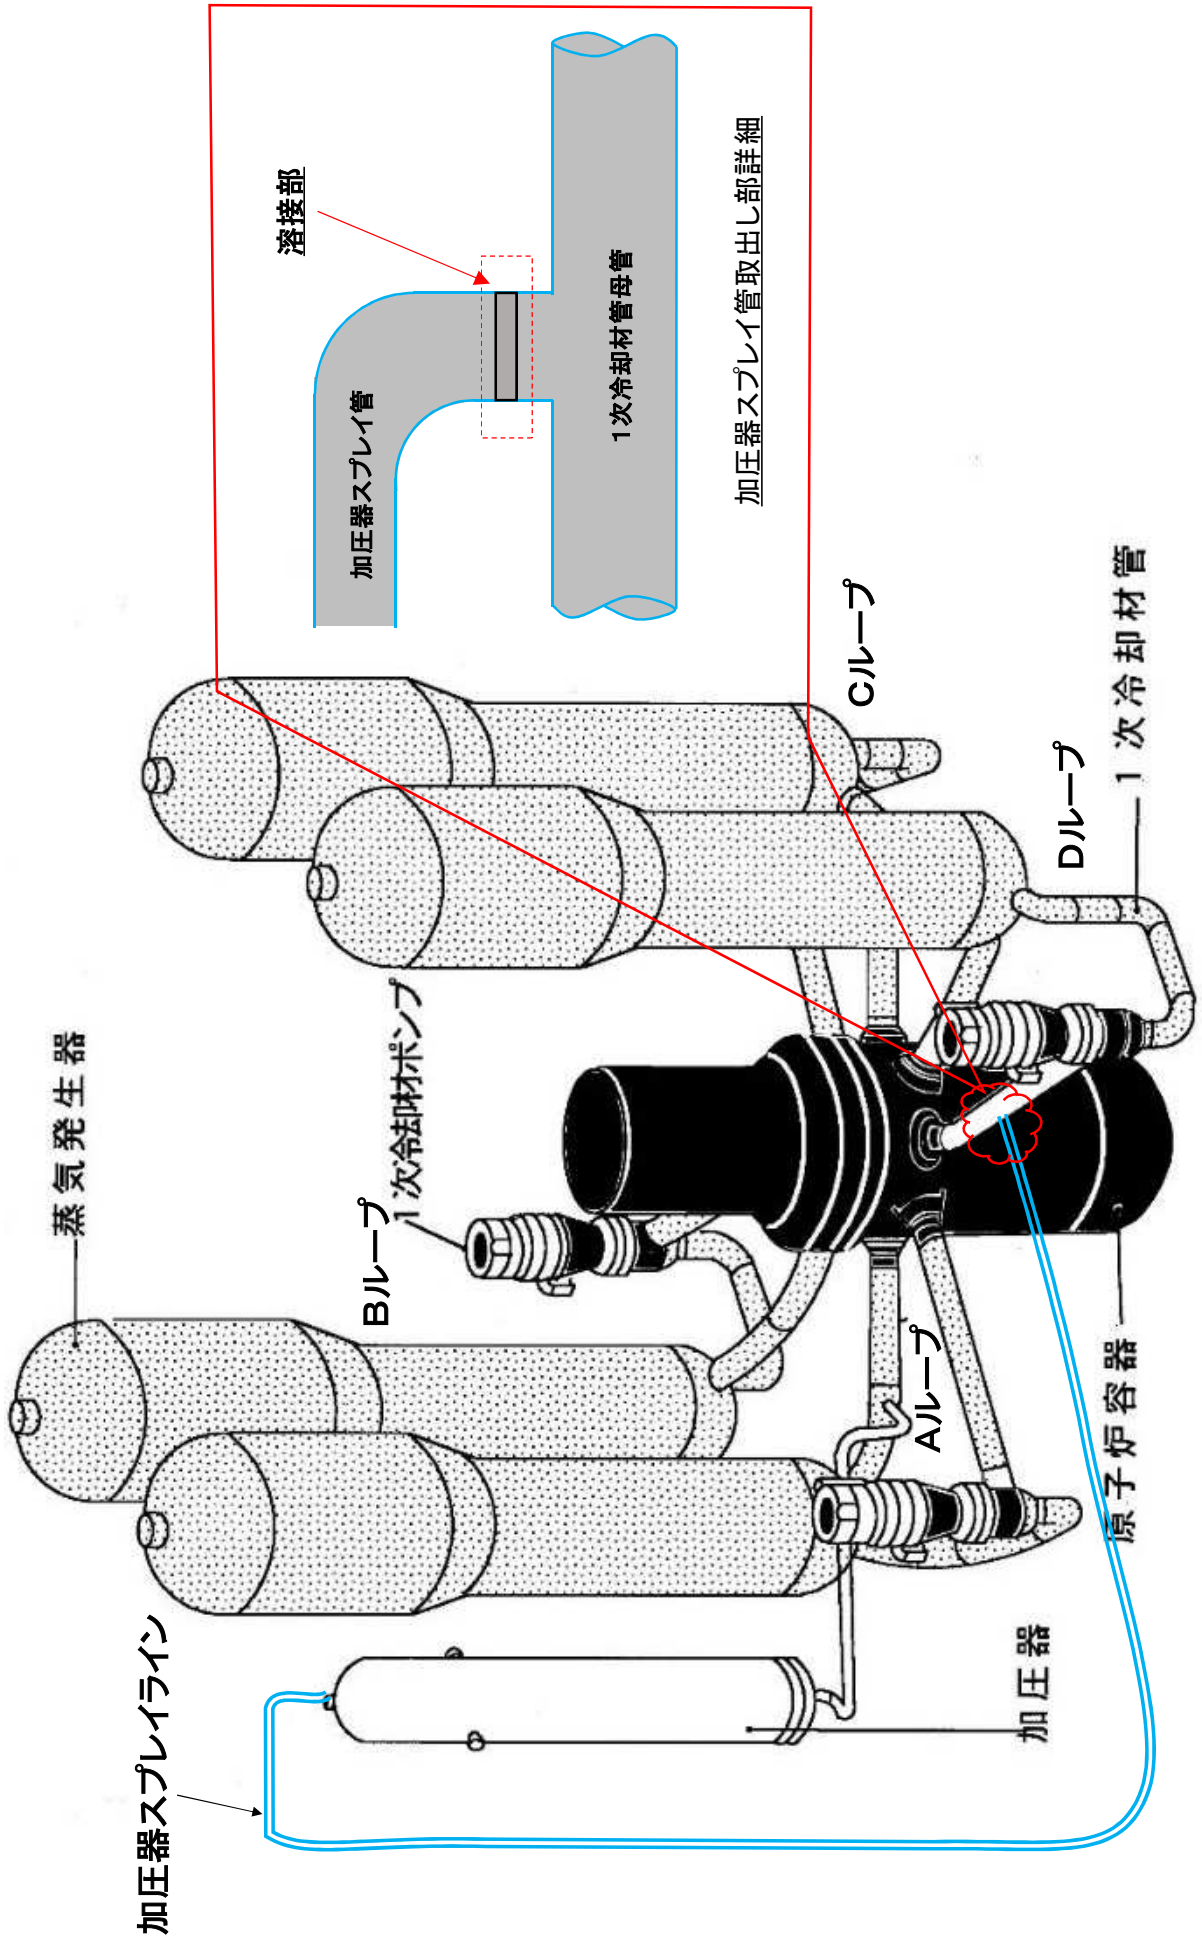
指示箇所

大飯発電所3号機は2020年7月20日から定期検査中であり、定期事業者検査としてクラス1機器供用期間中検査を実施していたところ、8月31日に加圧器スプレイライン（Dループ）の1次冷却材管台と管継手（エルボ部）の配管溶接部の超音波探傷検査※1（以下、UTという）において有意な指示が認められた。

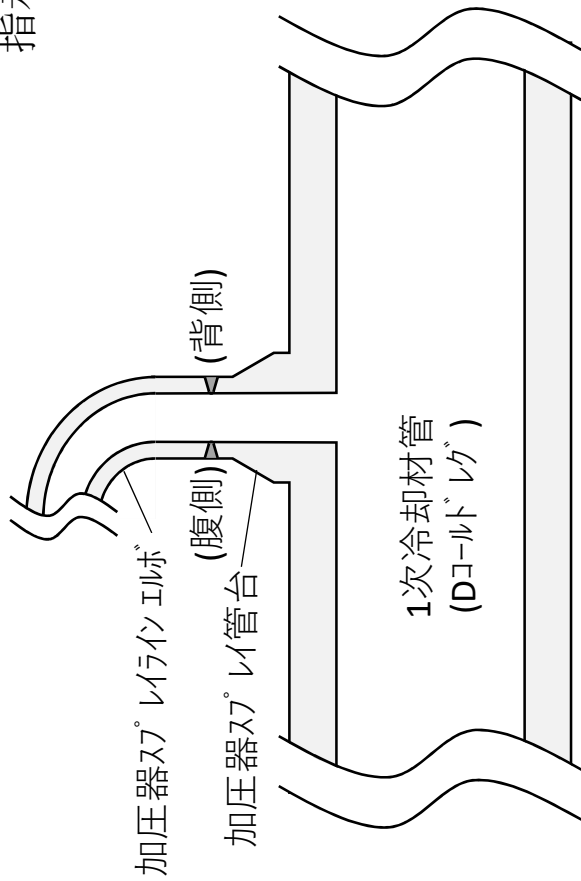
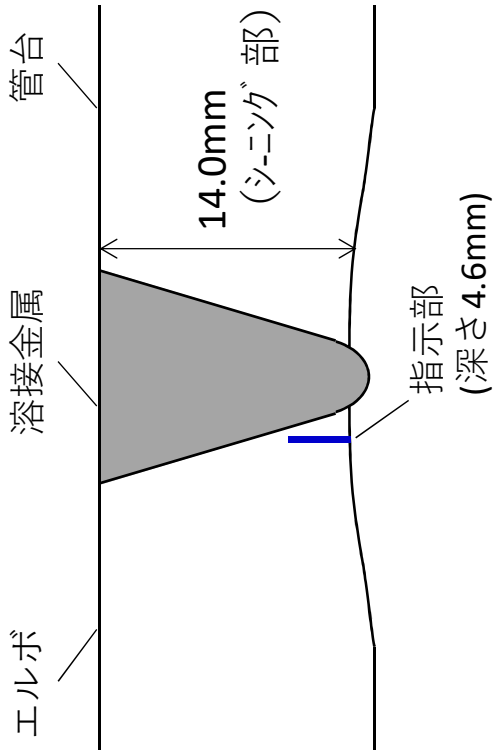
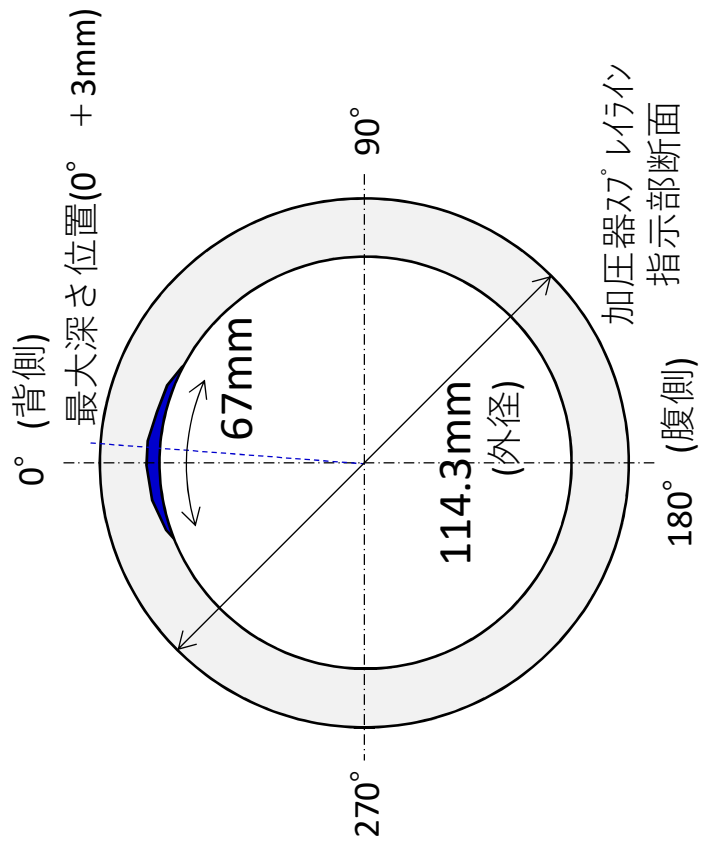
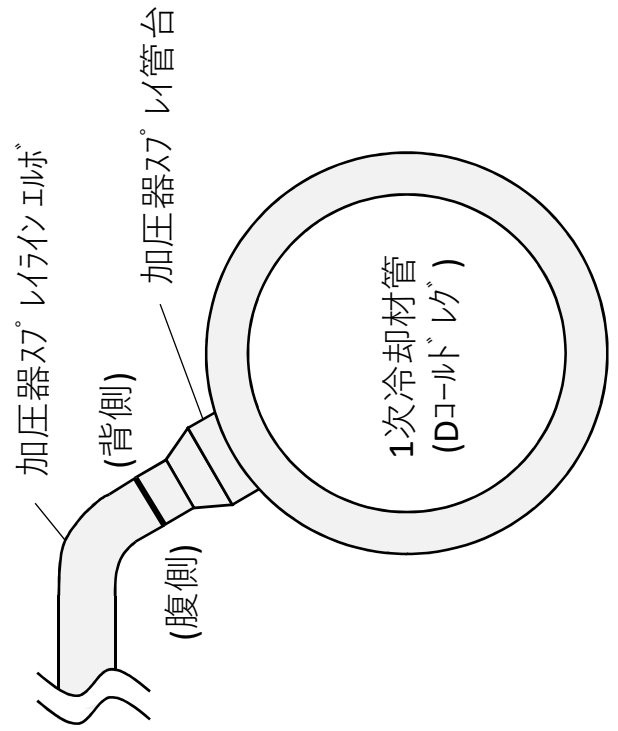
指示状況

このため、検査要領書に基づき詳細探傷による傷の形状を確認すべく第二段階検査を9月1日に実施した結果、傷は管継手（エルボ部）のシーニング部※2であり、当該配管厚さ14.0mm（実測）に対して深さは約4.6mm、き裂長さ約67mmと評価され、当該箇所の設計上の最小必要厚さ8.2mmを満足していた。

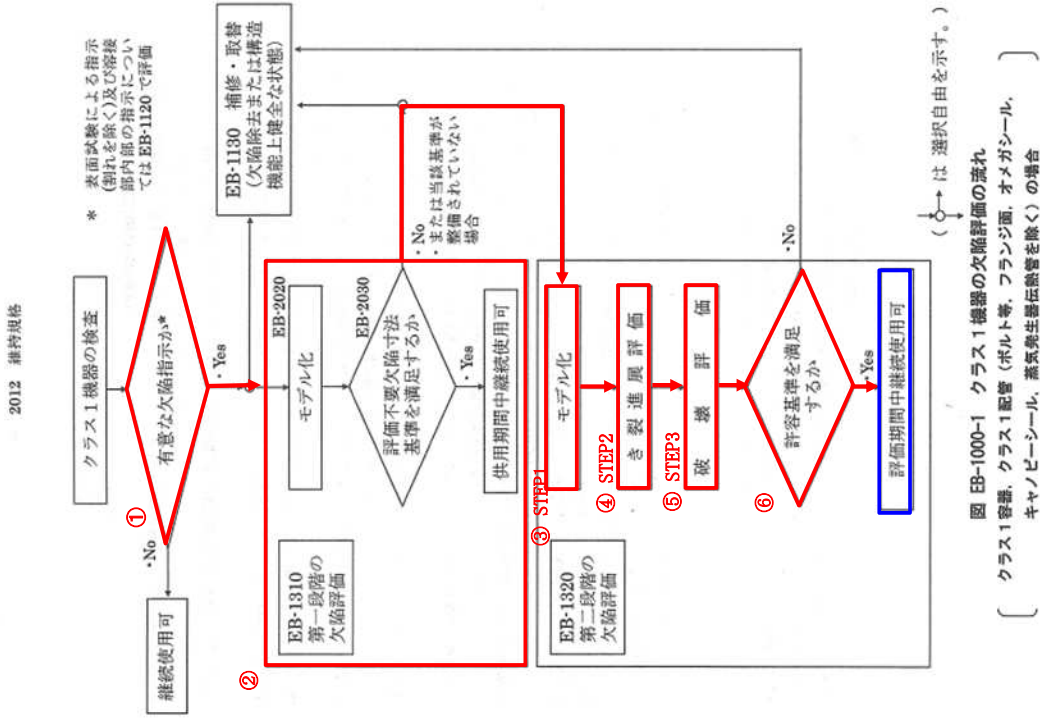
図 EB-1000-1 クラス1機器の欠陥評価の流れ
(クラス1容器、クラス1配管(ボルト等、フランジ面、オメガゲール、
キャノピーシール、蒸気発生器伝熱管を除く)の場合)

欠陥の進展要因分析の結果、き裂の進展要因は応力腐食割れ(SCC)及び疲労が想定された。き裂の進展要因にSCCが含まれることから評価不要欠陥に該当せず、第二段階評価の欠陥評価を実施する。
