3号機 燃料取り出しの状況について

2020年9月14日

東京電力ホールディングス株式会社

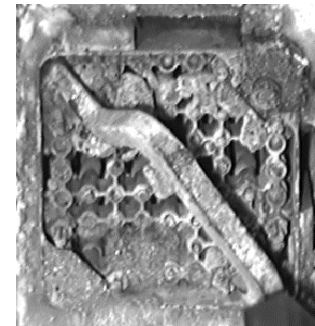
⑭燃料
撮影日 2020年5月22日

N o.	型式	ITVによる推定曲がり角度	変形方向	取扱い区分※1
①	STEP2	約10°	反CF側	A
②	9×9A	約10°	反CF側	A
③	9×9A	約40°	CF側	C
④	9×9A	約40°※2	反CF側	B
⑤	9×9A	<10°	CF側	A
⑥	9×9A	約10°	CF側	A
⑦	9×9A	約10°	反CF側	A
⑧	9×9A	約20°	反CF側	A
⑨	9×9A	約40°	CF側	C
⑩	9×9A	約10°	反CF側	B
⑪	9×9A	約60°※2	反CF側	B
⑫	9×9A	約60°	CF側	C
⑬	9×9A	約40°	CF側	C
⑭	9×9A	約20°	CF側	B
⑮	STEP2	<10°	反CF側	A
⑯	9×9A	<10°	-	A

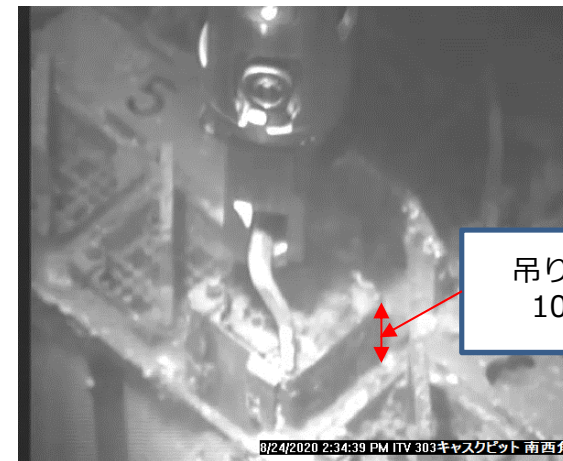
⑭燃料吊り上げ試験
撮影日 2020年8月24日

- 2020年8月24日 ハンドル変形燃料2体分の吊り上げ試験を実施。
 - ⑭燃料※マニピュレータの補助によりマストの偏心を解消する必要のある燃料
 - ⑯燃料※2020年5月25日に新たに確認した変形燃料
- 制限荷重（700kg）以内にて吊り上げ可能であることを確認した。

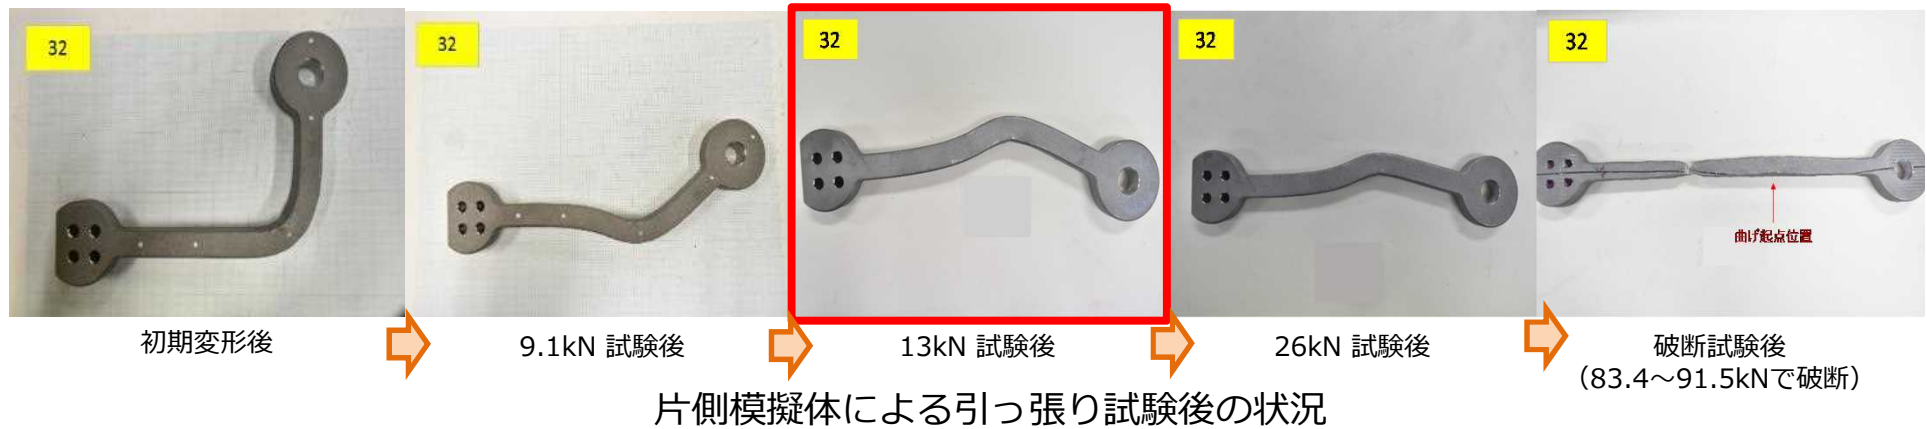
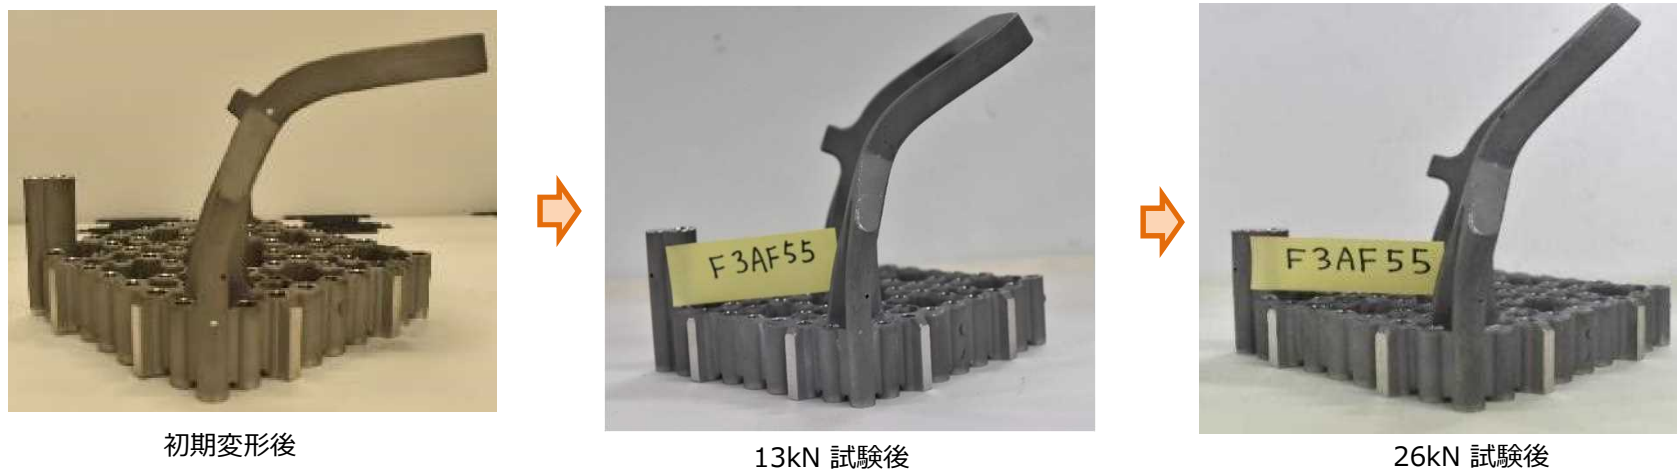
燃料ハンドル (上部タイププレート) の引っ張り試験後の状況

- 26kN (2652kg) の範囲において燃料ハンドルの破断は確認されなかった
- 片側模擬体による破断試験では, 83.4~91.5kN(8505~9331kg)※の範囲で破断を確認した

※: 4つの試験片で試験を実施。最小~最大破断荷重を記載

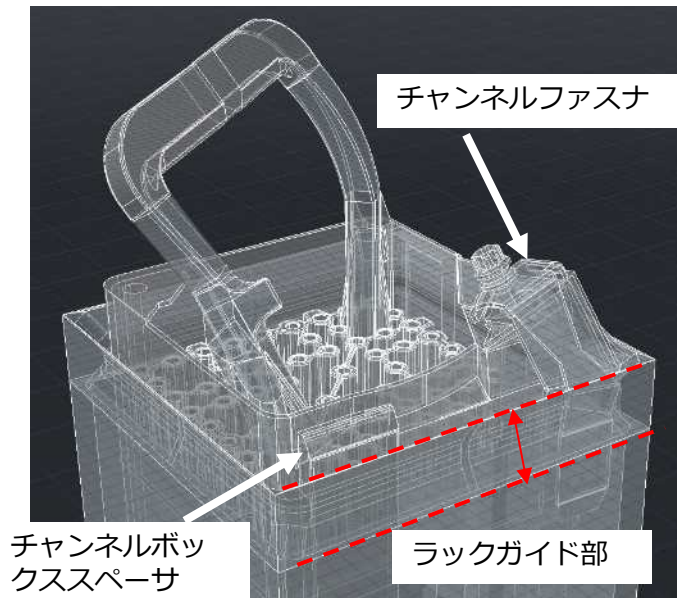
ラックと燃料上部の取り合い（④※燃料）

- 燃料上部の変形によるラック上部との干渉解除のため、ラック上部のラックガイド部の切削を検討中（チャンネルファスナ等とラックガイド部が干渉している可能性を考慮）。
- 実機適用前に、ラックガイド部が切削可能であることをモックアップで確認する。

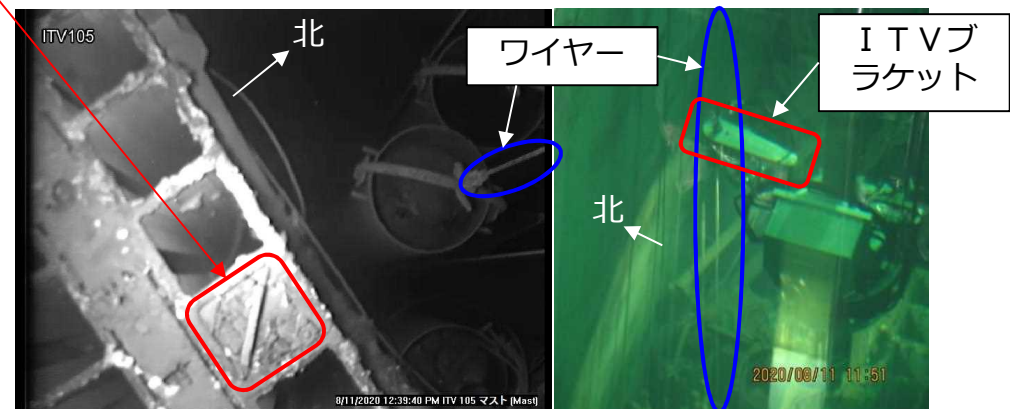
ワイヤーの干渉状況

- プール端部に保管されている一部の燃料は、吸引装置を取り扱うFHM補助ホイスの運転範囲の制約のため、現在の位置ではガレキ吸引が十分にできない。そのため、プール内の別のラックに移動させた後、ガレキ吸引を行う。
- 2020年8月11日 プール北端に位置する6体のうち、5体を南へ移動させた。残りの1体について、ラックの北側に機材を吊り下げているワイヤー※とマストITVブラケットの干渉を解消後、南へ移動予定。
- 2020年9月2日 プール南端に位置する1体を移動中、マストケーブルを損傷させた。

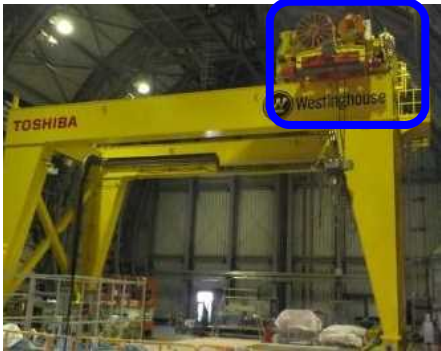
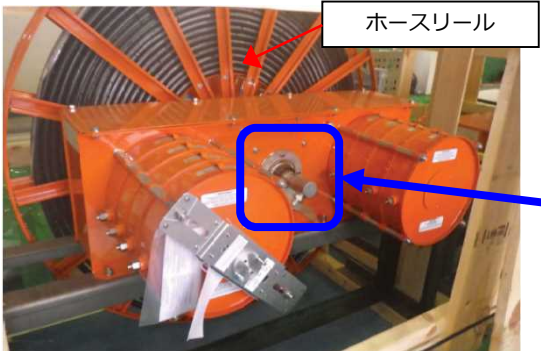
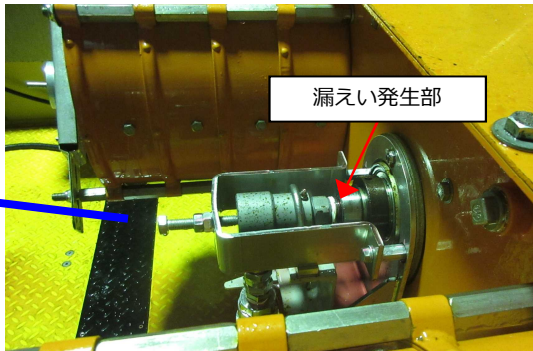
発生事象	クレーン主巻からの作動流体の漏えい（その1）
<p>概要</p>	<ul style="list-style-type: none"> ✓ 7月29日 16:07 3号機使用済燃料が装填されたキャスクをオペフロから地上に吊りおろし中に、作動流体（水グリコール）の「漏えい警報」及びITVで作動流体（水グリコール）の滴下を確認。作業を一次中断。 ✓ キャスクの着座は完了。 ✓ 現場確認の結果、クレーン主巻の作動流体（水グリコール）ホース継手のねじ込み部に漏えいがあることを確認。 <div style="display: flex; justify-content: space-around; align-items: flex-end;"> <div style="text-align: center;">
