日本原燃株式会社六ヶ所施設における査察用封印のき損について

原子力規制庁

査察用封印き損に関する調査報告

日本原燃株式会社
再処理事業部
核物質管理部

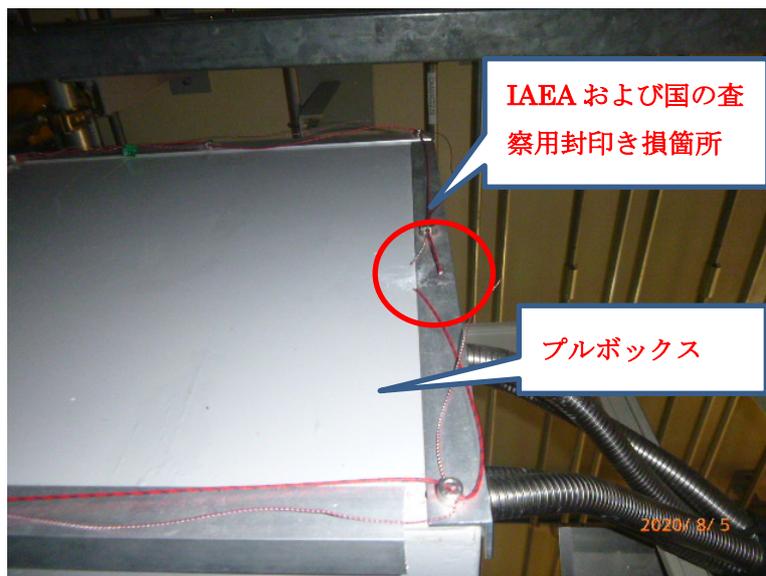
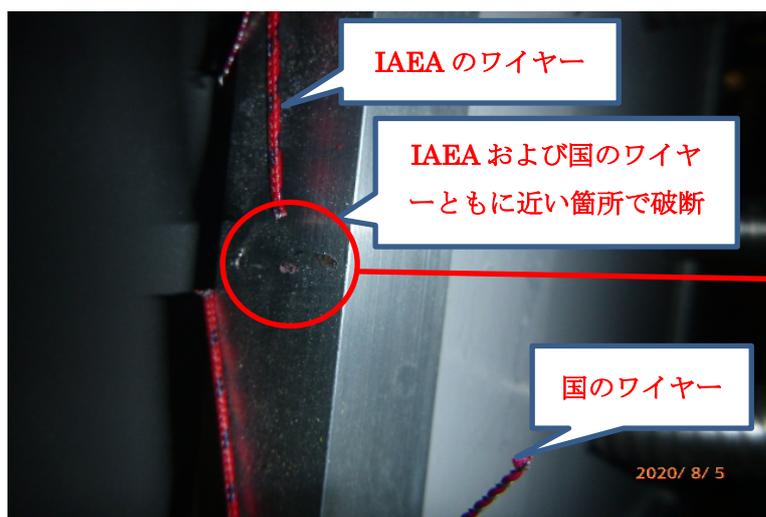
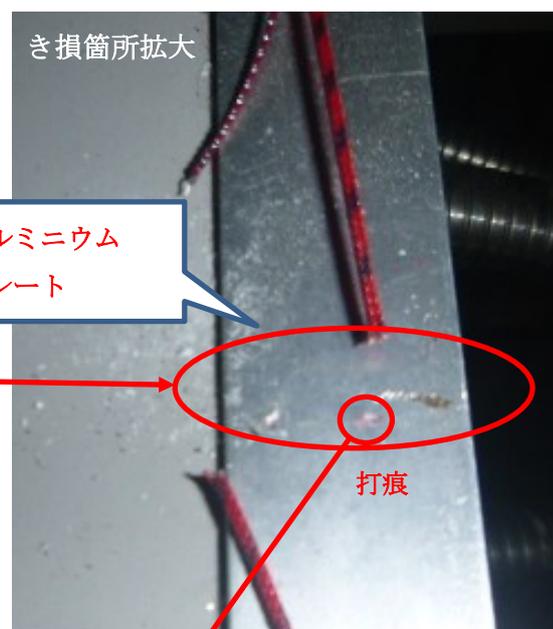
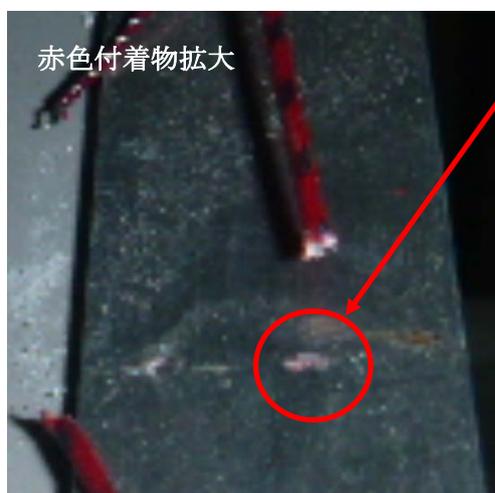
写真-1 プルボックスに取り付けられた査察用封印のき損状況

当該プルボックスは天井付近の高所に設置されており、通常であれば、人が容易に接近できる場所ではない。しかし、き損発見時は、新規規制基準対応工事の現場調査のため、当該プルボックスの周りには足場が設置されており、人が接近できる状況であった。また、当該プルボックスに取り付けられていた IAEA および国の査察用封印のワイヤーは互いに近い位置でき損しており、き損した位置付近のプルボックスのアルミニウムプレート上に打痕が残っていた。打痕の一部には査察用封印のワイヤーの被覆材と思われる赤色の物質が付着している様子が観察された。(参考資料:写真-1 参照)

き損発生の原因は、作業エリア近傍の査察用封印にき損防止のための防護措置を施さないまま、8月3日～8月4日に行った足場の一部解体作業時に作業員が単管パイプを査察用封印のワイヤーに接触させたことにより発生したと考えられる。

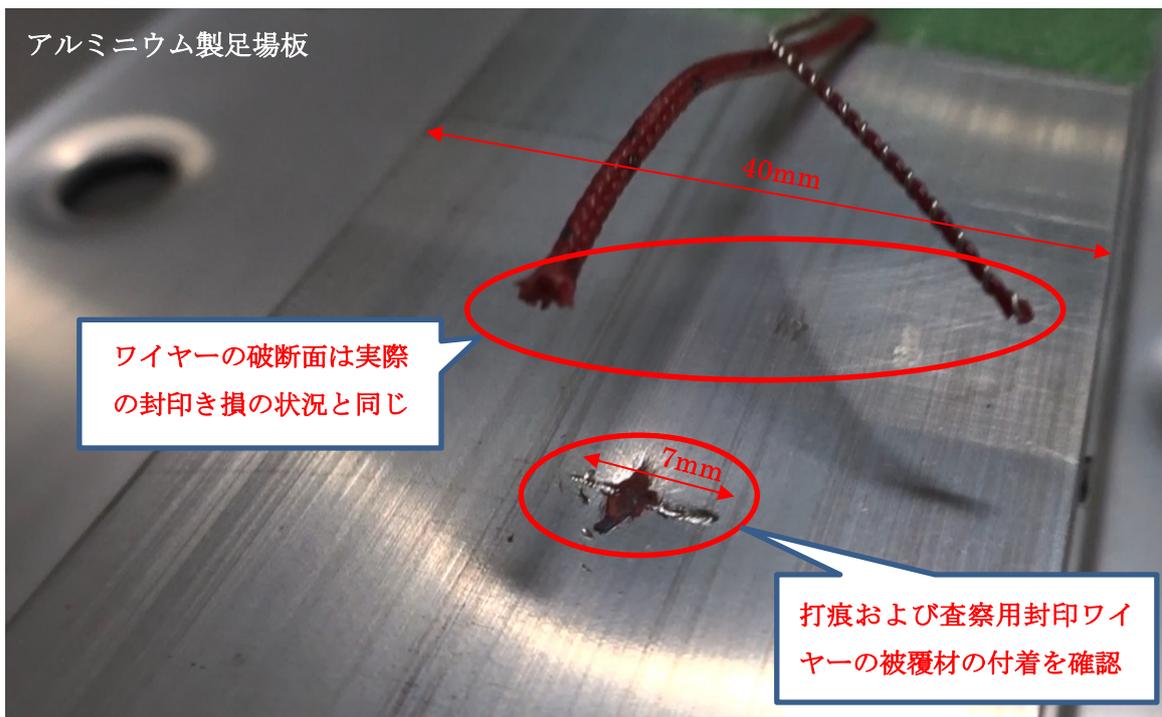
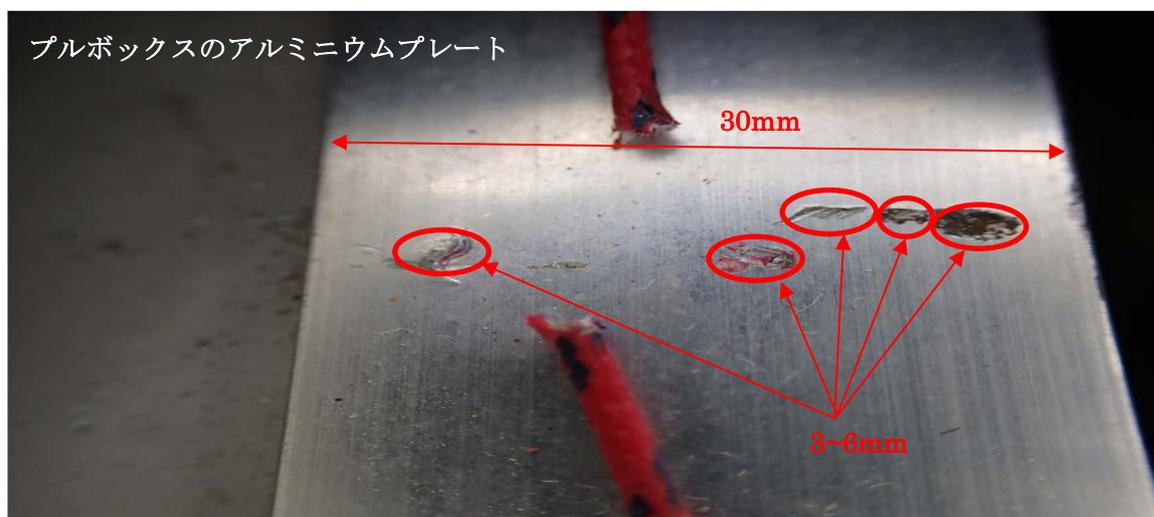
写真-2 き損再現試験

その結果、単管パイプ（長さ約 40 cm）の端部で叩いた場合のみワイヤーは容易に切断され、アルミニウムの足場材上には本事象のき損箇所と同様の打痕およびワイヤーの赤色被覆材の付着が認められた。(参考資料：写真-2 参照) また、単管パイプの直径が 50mm に対して傷の大きさ（長さ）は約 7mm であり、き損現場におけるプルボックスのアルミニウムプレート上の傷の大きさ（約 3～6mm）とほぼ一致することが確認された。

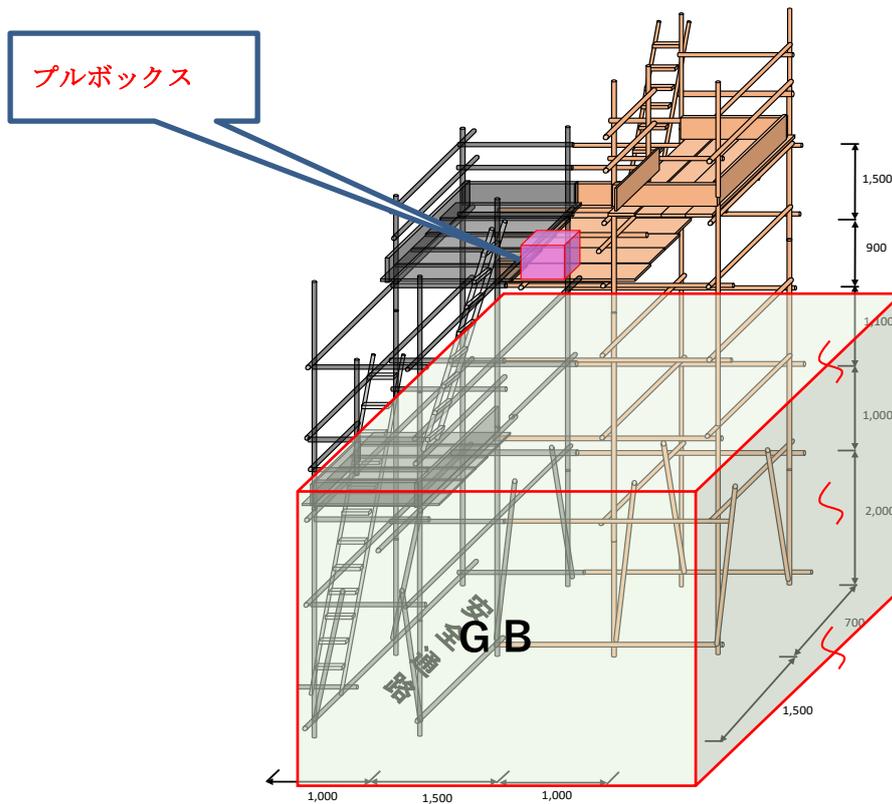
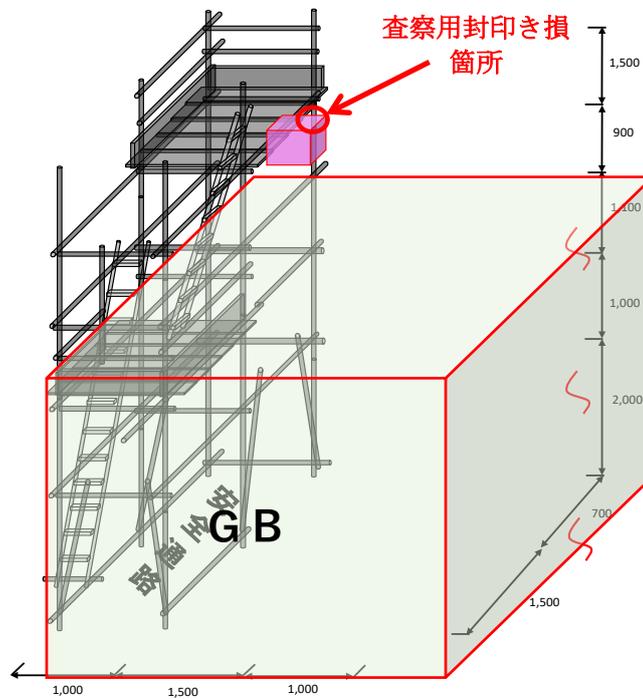
図-1 焙焼還元第4室内プルボックス周辺に設置された足場の状況

足場は2020年6月6日～6月8日および6月22日～6月24日にかけて設置され、調査は2020年7月2日に行われた。また、足場の一部解体は2020年8月3日～8月4日に行われた。(参考資料：図-1 参照)

核物質管理課員が6月24日の足場設置後に査察用封印の健全性を確認しており、足場設置作業時にはき損は無かった。7月2日の調査作業は査察用封印設置箇所から離れた場所で行われており、き損させた可能性は低い。8月3日～8月4日に行った足場の一部解体作業は、査察用封印近傍で行われており、作業現場も狭隘であったことから、き損させた可能性があると考えられる。

足場設置時期 : 2020年6月6日～8日、6月22日～6月24日

足場一部解体時期 : 2020年8月3日～8月4日 (橙色箇所の解体)

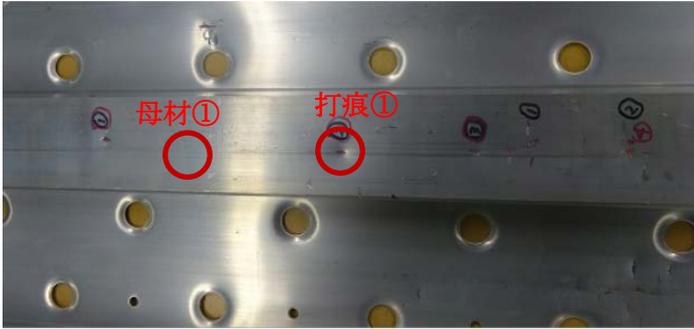
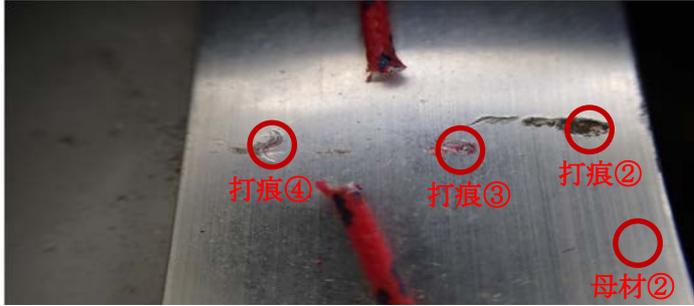
表-1 蛍光 X 線測定結果

き損再現試験に使用したアルミニウム製足場材の打痕箇所からは、アルミニウム、鉄、亜鉛等の成分が検出された。アルミニウムはき損再現試験に使用したアルミニウム製足場材の母材の主成分であり、鉄および亜鉛は単管パイプの主成分である。打痕のない部分ではアルミニウム、鉄の成分は確認されたものの亜鉛は検出されなかった。このことから、打痕部分に付着した亜鉛がき損に関連する固有物質の一つであることが確認された。(参考資料：表-1 参照)

き損現場のプルボックスのアルミプレート上の打痕箇所の分析結果からは、3か所の打痕箇所全てでアルミニウム、鉄、亜鉛の成分が確認された。また、アルミプレートの打痕のない箇所からは、き損試験のアルミニウム製足場材の打痕箇所の分析結果と同様、アルミニウム、鉄の成分は確認されたものの亜鉛は検出されなかった。(参考資料：表-1 参照)

上記(2)の成分分析の結果から、鉄および亜鉛を含有する物質がき損を発生させたと考えられる。足場材で鉄および亜鉛を含有するものは、単管パイプおよびクランプであり、(1)の結果を考慮すると単管パイプが今回のき損を発生させた足場材であると断定した。

成分	き損再現試験		き損現場での打痕測定			
	打痕①	母材①	打痕②	打痕③	打痕④	母材②
Al	98.7	99.1	94.6	95.9	98.7	99.0
Fe	0.2	0.1	4.2	0.9	0.2	0.2
Zn	0.04	ND	0.4	1.9	0.2	ND
