大飯発電所 3 号機

加圧器スプレイライン配管溶接部における有意な指示について

(9月11日公開会合における指摘事項の回答)

関西電力株式会社

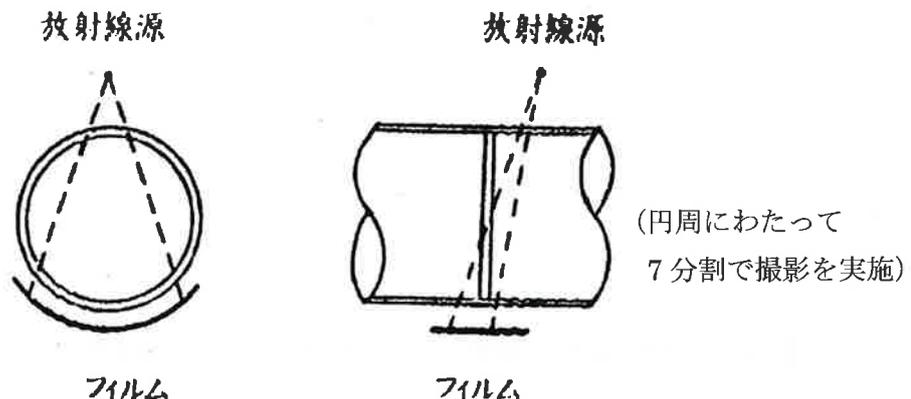
図－1 建設時 RT 記録（抜粋）

当該配管の建設時における RT フィルムの溶接部を再確認した結果、建設当時の溶接技術基準（電気工作物の溶接に関する技術基準を定める省令：通商産業省令第81号）で要求される透過写真の具備すべき条件（撮影配置、透過度計等）を満足していることを確認した。当該溶接部は判定基準を満足しており、RT フィルム上には欠陥による指示も無いことを確認した。また、当該溶接部の裏波が周方向にわたって連続的に形成されていることを確認した。

※ 二重壁片面撮影による撮影配置であるため、溶接線に対し放射線の透過方向に傾きがある。（図－1 参照）

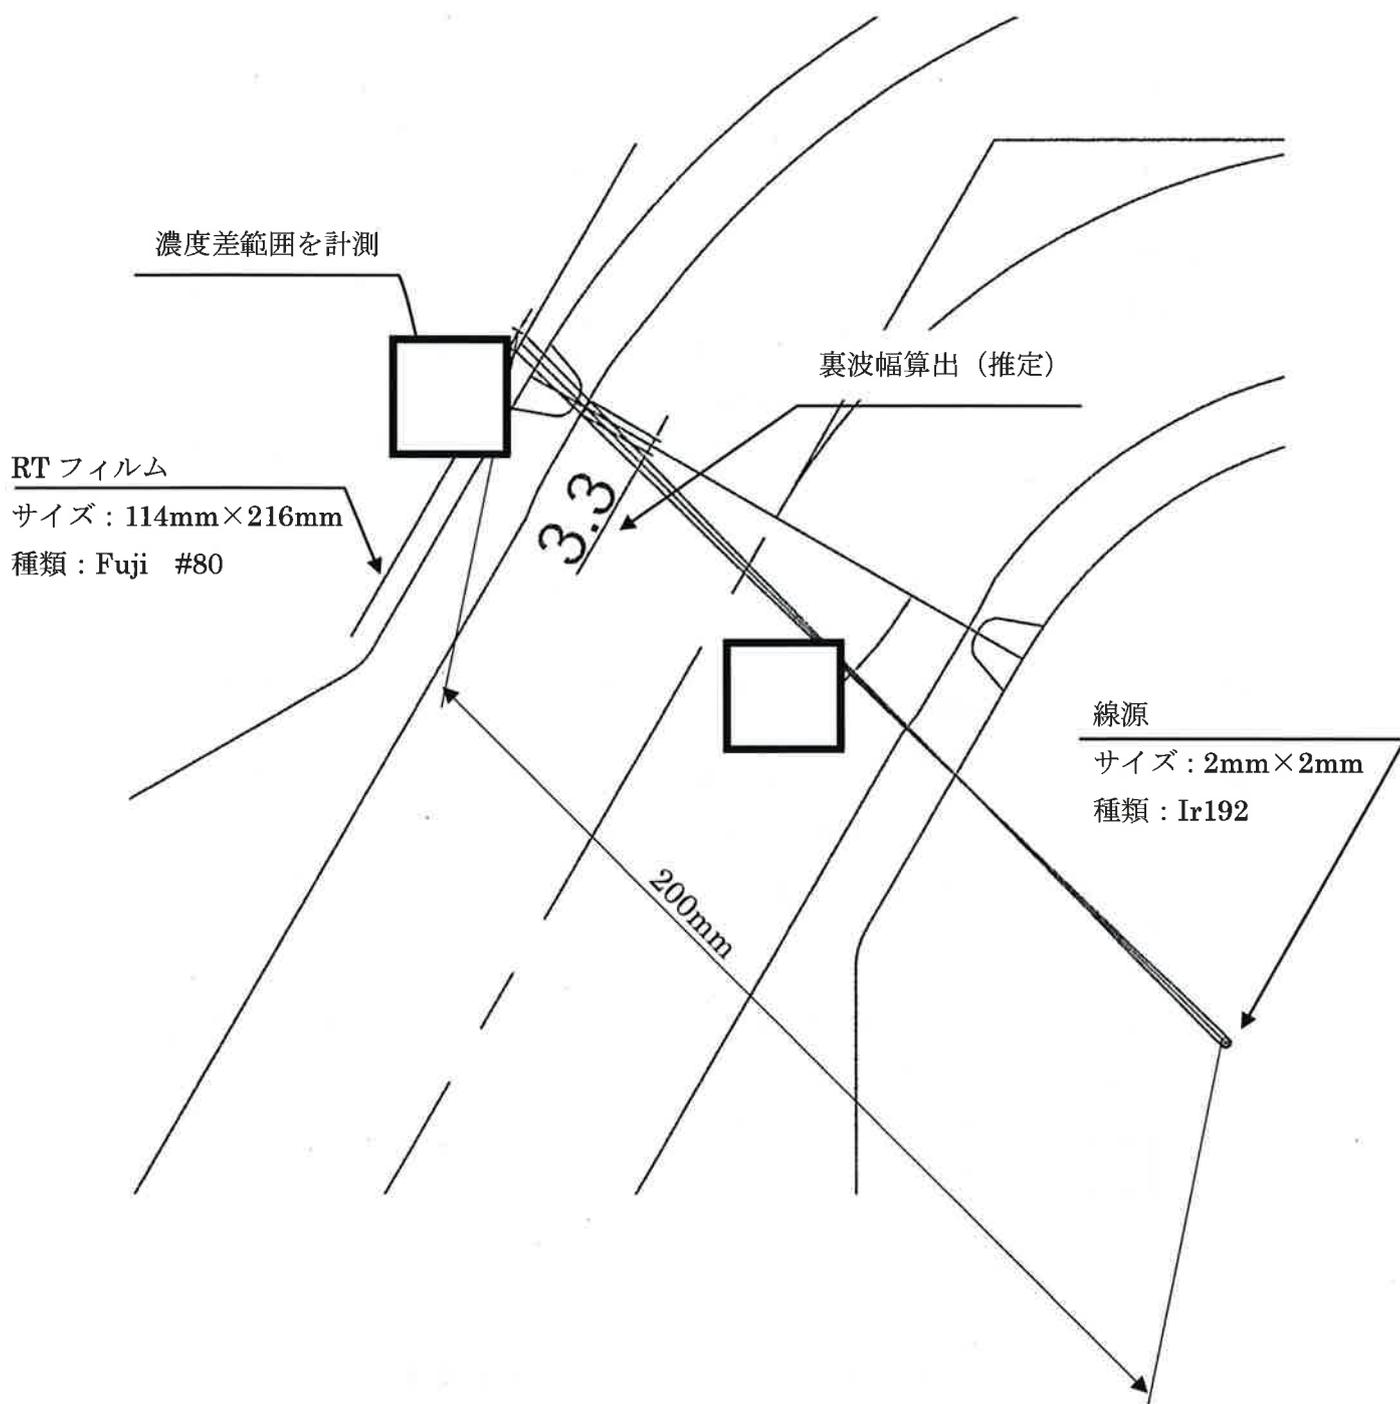
図-2 実機の裏波幅の算出結果

- ✓ RT フィルム No. 1（管台上部）の裏波幅と考えられる濃度差がある範囲を計測したところ約 mm であった。
- ✓ 上記の寸法を建設時 RT 記録の撮影条件（撮影距離、フィルム間距離、線源寸法、撮影角度※）を考慮し、裏波幅を算出した。
算出の結果、実機の裏波幅は、約 3.3mm であるものと推定される。

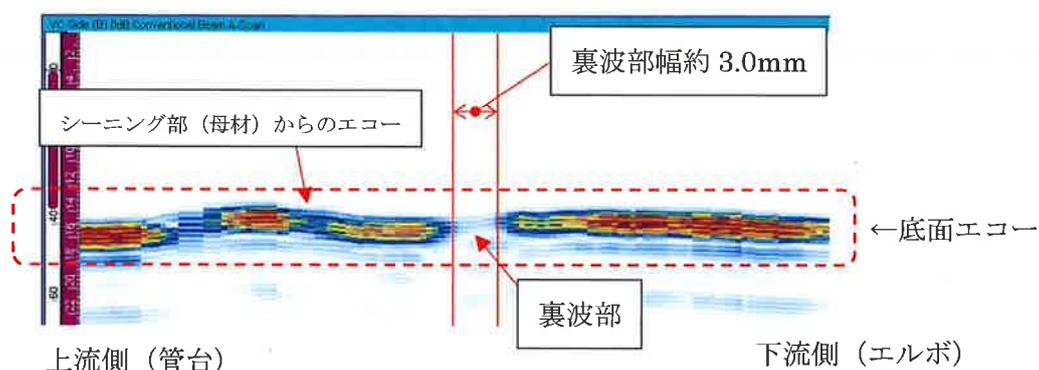
周方向位置 0° +3mm において軸方向の位置情報を取り込みながら波形データ (B スコープデータ) を採取した。

B スコープ画像を確認したところ、裏波部は局部的な凸型の形状を呈していない緩やかな形状であり、裏波部幅を画像から読み取ると、約 3.0mm であった。

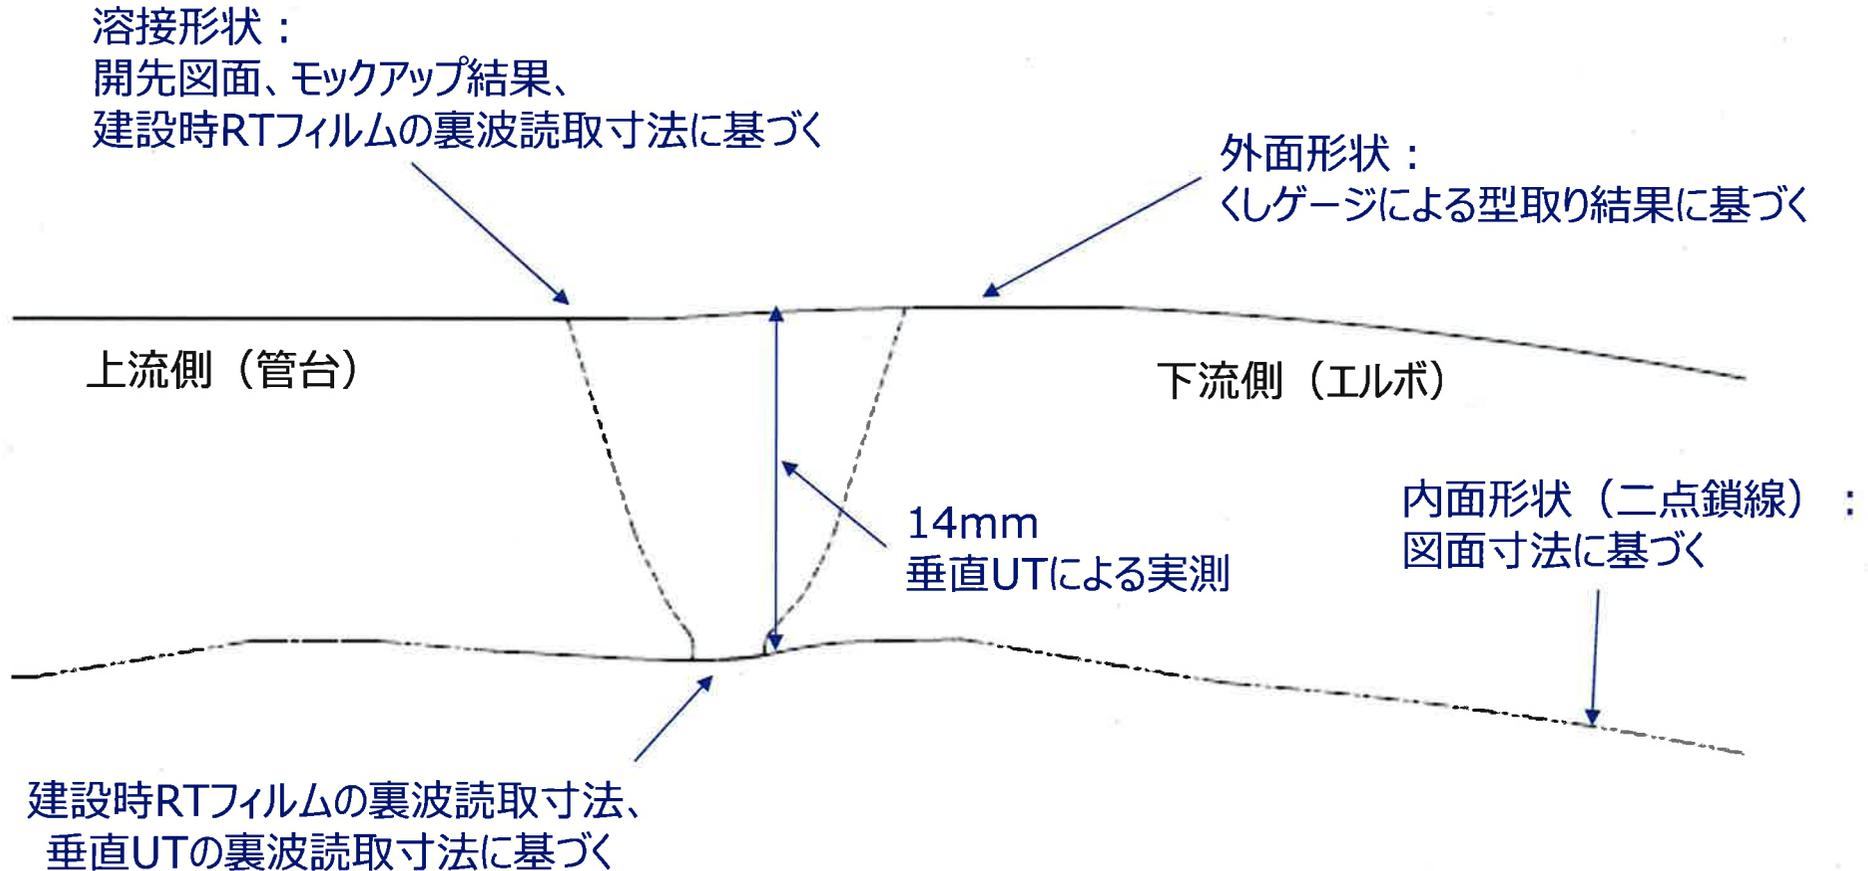
当該溶接部のプロフィール図

- 上記裏波部のプロファイルに加え、溶接部外面のプロファイリングを行うため、くしゲージを用いて外面形状をトレースした。
- 上記の測定結果ならびに設計図面、モックアップ結果（No.3 後述）から当該溶接部のプロファイルをNo. 2 添付-1のとおり推定した。
- 本プロファイルをもとに、今回得られた非破壊検査データを別紙のとおり解説する。

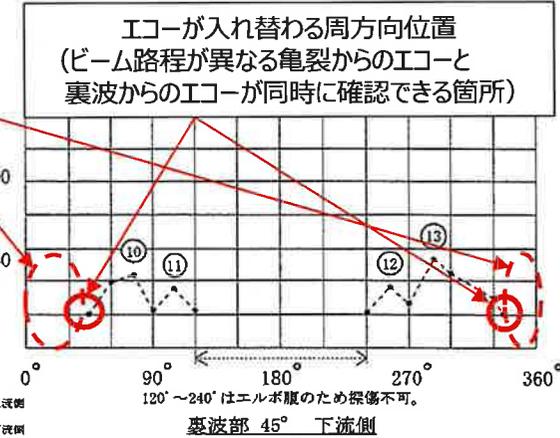
今回

- ・今回、新たに亀裂からのエコーを検出 (前回(2004年第10回定検)ISI及びPSIでは未検出)
- ・前回(2004年第10回定検)ISI及びPSI (1990年) で確認していた裏波からのエコーの消失を確認
- ・亀裂からのエコーと裏波からのエコーの入れ替わりを確認

裏波からのエコーの消失 (亀裂からのエコーが検出)

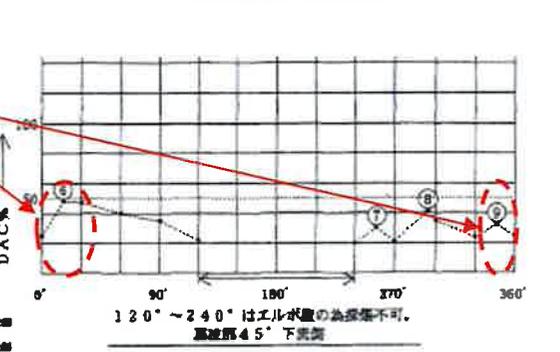
前回 (2004年第10回)

裏波からのエコーを検出

240° ~ 120° の範囲で連続的に裏波からのエコーを検出

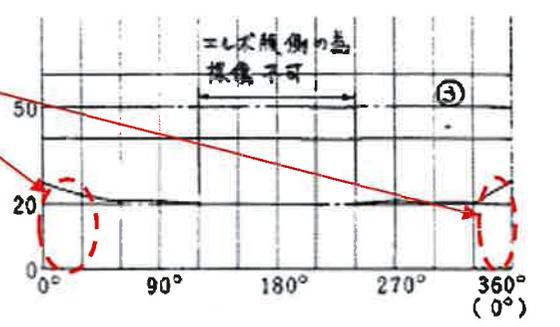
PSI (1990年)

裏波からのエコーを検出

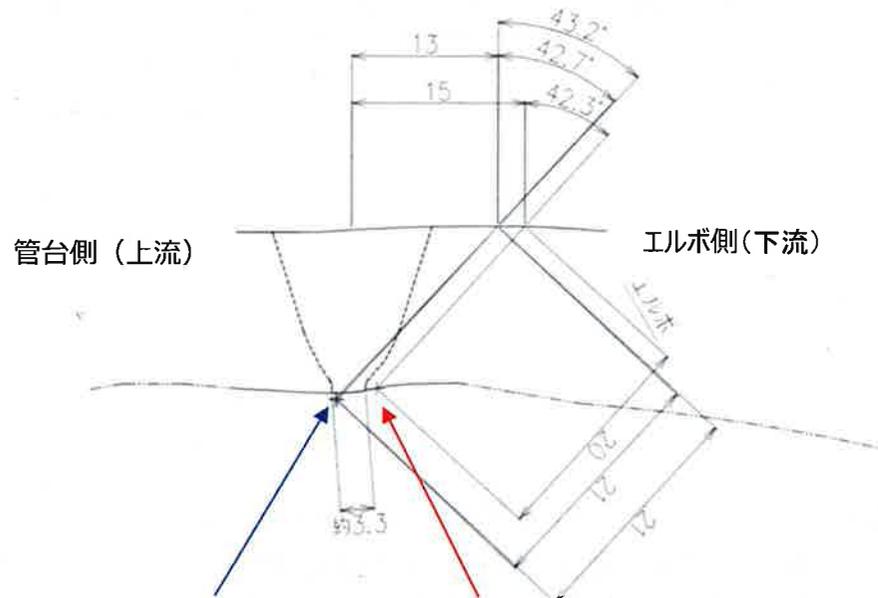
PSI及び10回定検時の反射源。裏波からのエコー

18回定検時の反射源。亀裂からのエコー

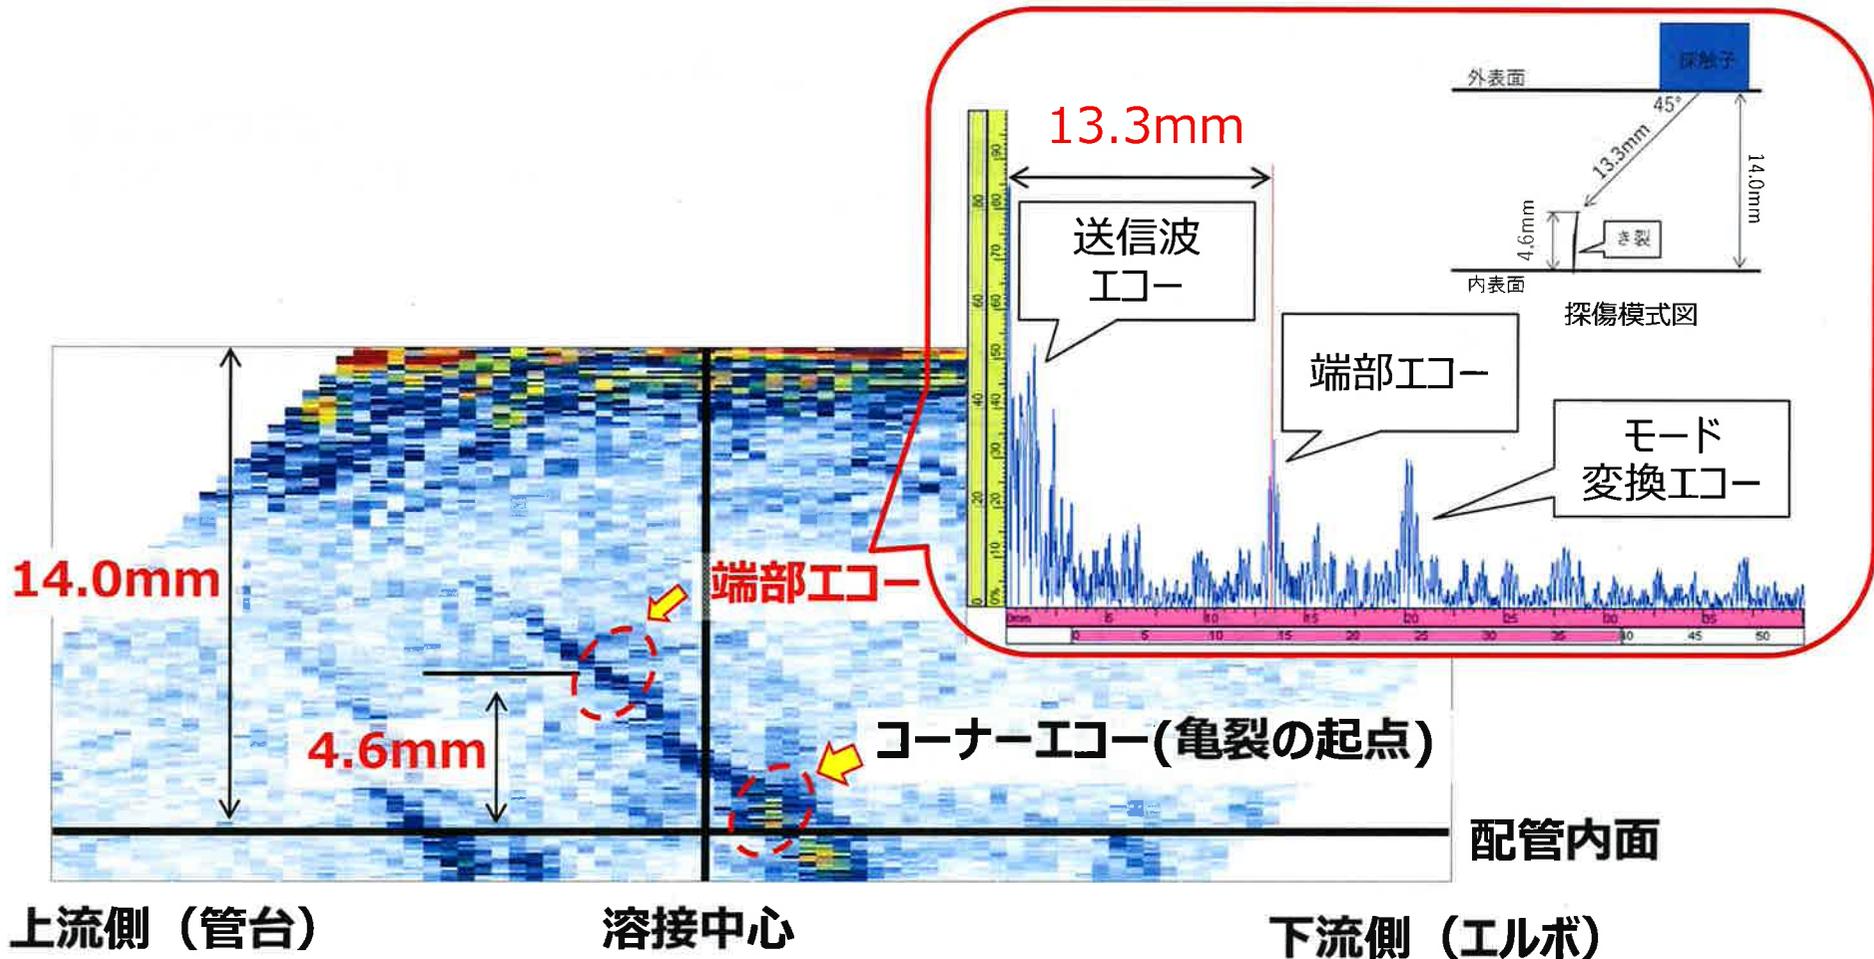
図 フェーズドアレイUT詳細調査結果（下流側屈折角45°）

- 下流側（エルボ）からのフェーズドアレイ（縦波斜角45°）により亀裂先端部からのエコーを検出した。亀裂深さを4.6mmと評価した。
- コーナー部エコーから端部エコーにかけて連続的に何らかのエコーが検出（下図）されていた。このことから他の屈折角による確認を行った。

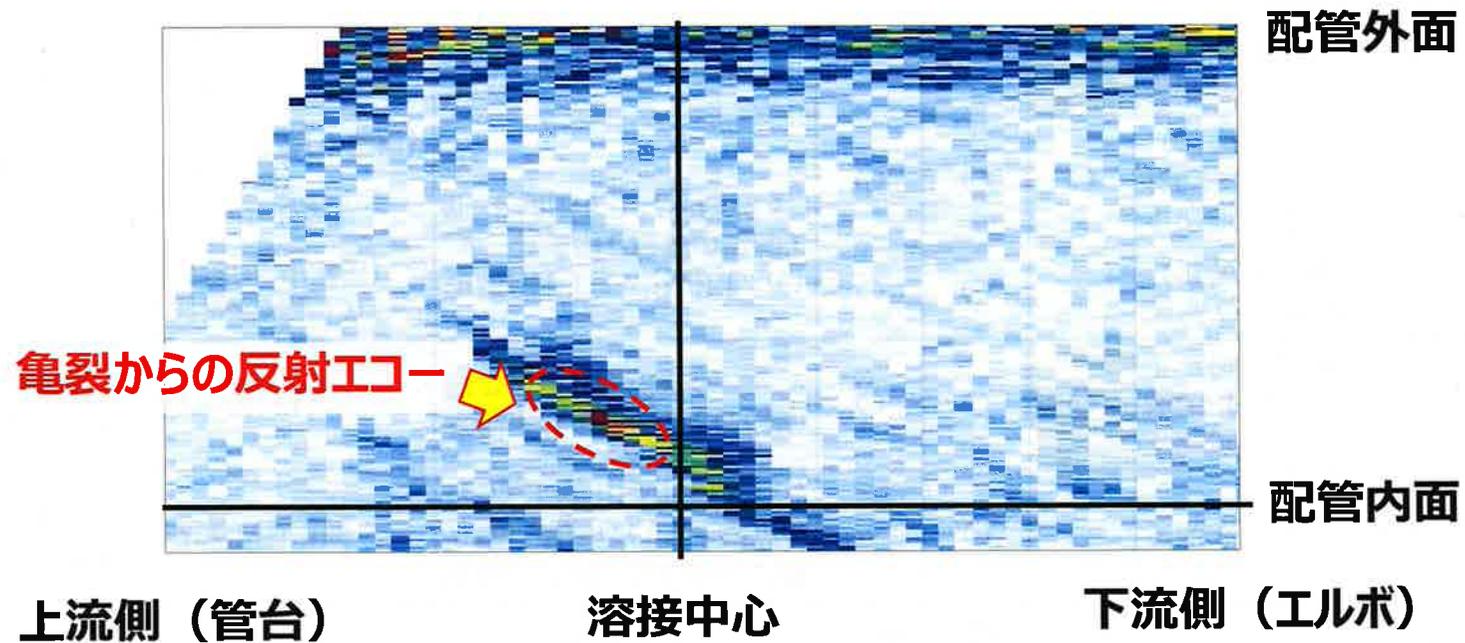
図 フェーズドアレイUT詳細調査結果（下流側屈折角 31° ）

- 下流側（エルボ）からのフェーズドアレイ（縦波斜角 31° ）により最も顕著な面エコーを検出した。結果を下図に示す。
- 当該部は下流側（エルボ）内表面近傍を起点として上流側（管台）の方向に伸びた亀裂であると推定される。

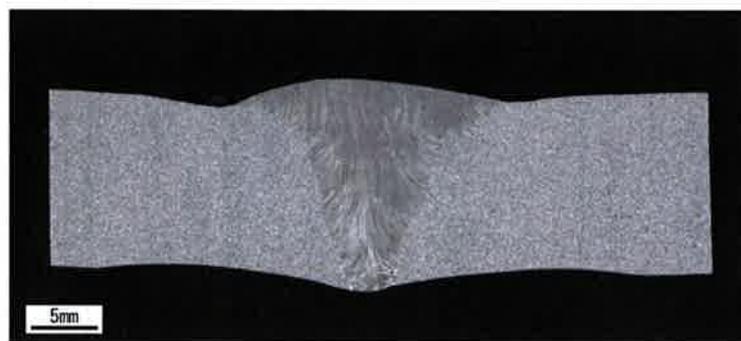
図－2 モックアップ溶接部断面図

以上の配管仕様及び溶接工法を同一条件としてモックアップを製作した。モックアップ溶接部の断面状況を図－2 に示す。

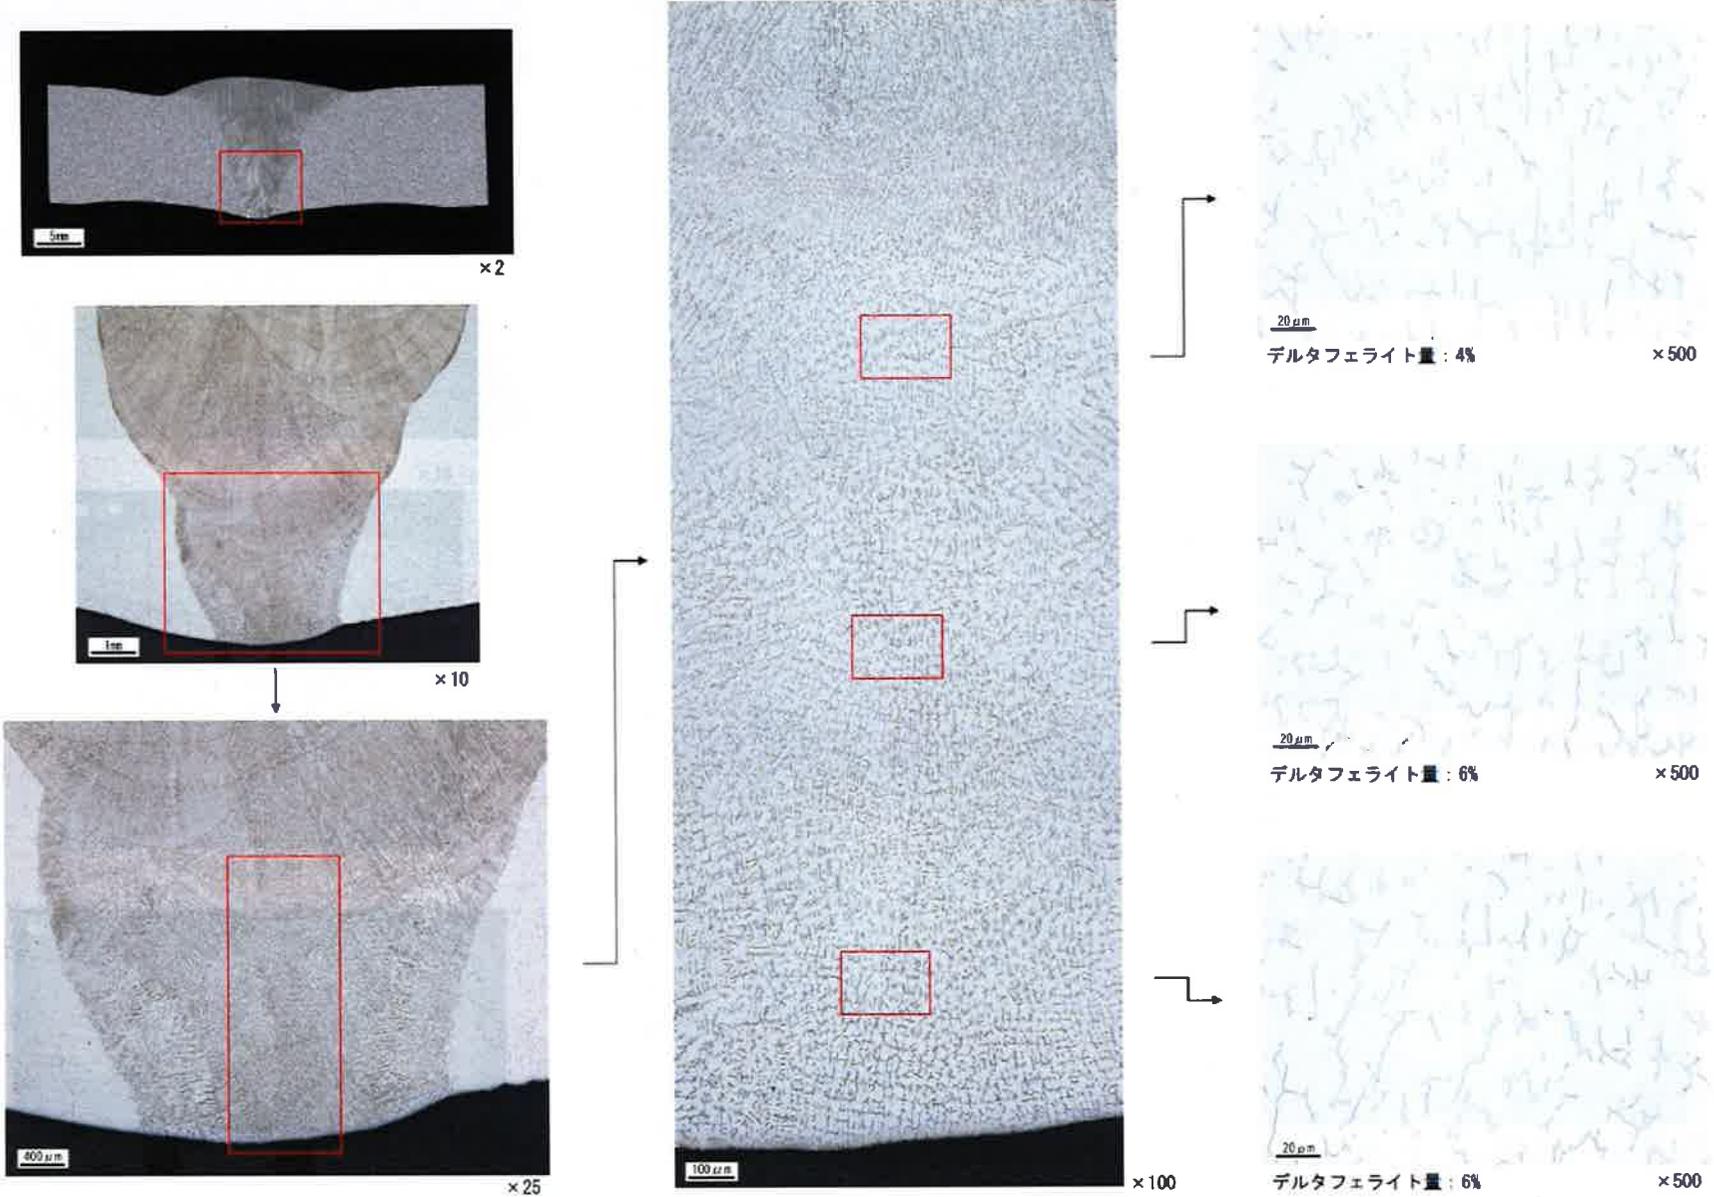
図-4 モックアップによるδフェライト確認結果

今回、製作した実機サイズのモックアップ (SUS316、 $\phi 114.3 \times t13.5\text{mm}$) にて、溶融部のフェライト調査を実施した（図－4、5 参照）。その結果、約 3～6%程度のフェライトが確認された。今回のモックアップで使用した溶接材料のフェライトは 7%であり、実機で使用された溶接材料のフェライトも 7%であるため、当該溶接部のフェライト量は同等の 3～6%程度になっている可能性がある。

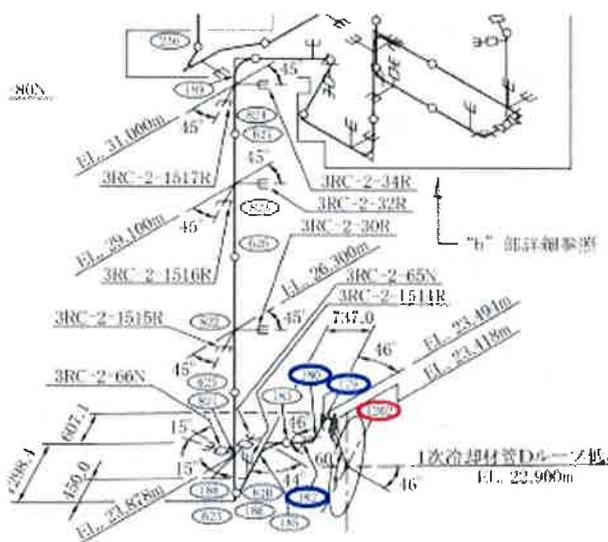
図-1 疲労評価結果

加圧器スプレイ配管は、認可された工事計画にて、設計・建設規格のクラス1管の規定に従い、応力解析を実施している。解析においては、実際に発生する過渡状態を十分満足するよう包絡した評価を実施しており、図-1に示すとおり、疲労累積係数（40年運転）は0.00013と十分余裕のある値になっている。

また、最も保守的に係数倍法を適用して環境疲労評価を実施した場合、環境効果補正係数は約20であり、環境疲労累積係数は約0.0026となり、これも十分余裕のある値になっている。

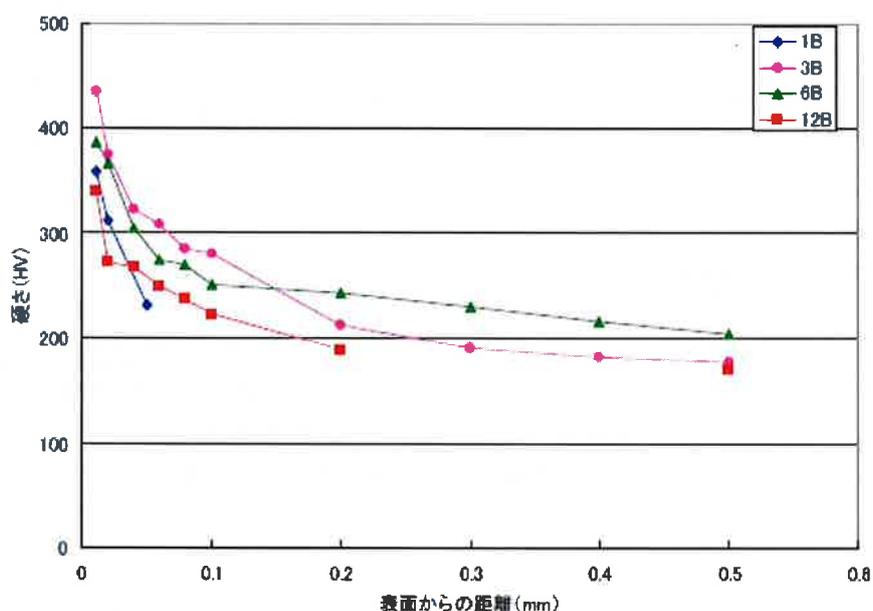
図-1 シンニング部の表層部硬さ分布
(出典：製造メーカー社内モックアップデータ)

開先合わせのため内表面にシンニング加工が施されている部位は、加工後の硬さが 300HV 以上となることが確認されている。過去に取得されたシンニング部の表層部硬さの分布を図-1 に示す。

図-1 のとおり、口径によらずシンニング加工により 300HV 以上の表層部硬さとなっていることから、今回事象箇所の 4B 配管についても 300HV 以上の硬化が表層部に生じているものと判断している。(3B、6B 配管の硬さデータから 4B 配管の硬さを算出しているものではない)

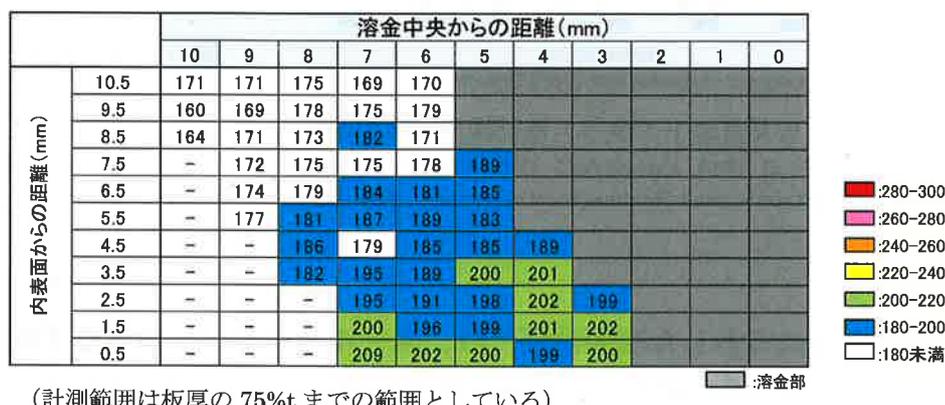
図-5 4B 配管 TIG+SMAW 溶接 板厚内部硬さ測定結果

一方で、実機で採用している TIG+SMAW 溶接では、TIG 溶接による溶接部周辺の硬さに比べて硬さが小さくなる傾向があるため、それを確認するとともに深さ 5mm 以降の硬さ情報を得るため、No. 3で示したモックアップを使用して硬さ計測を行った。板厚内部の硬さについては、溶接に伴う収縮により、溶接部近傍において素管部より硬さが上昇することが確認された（図-5）。

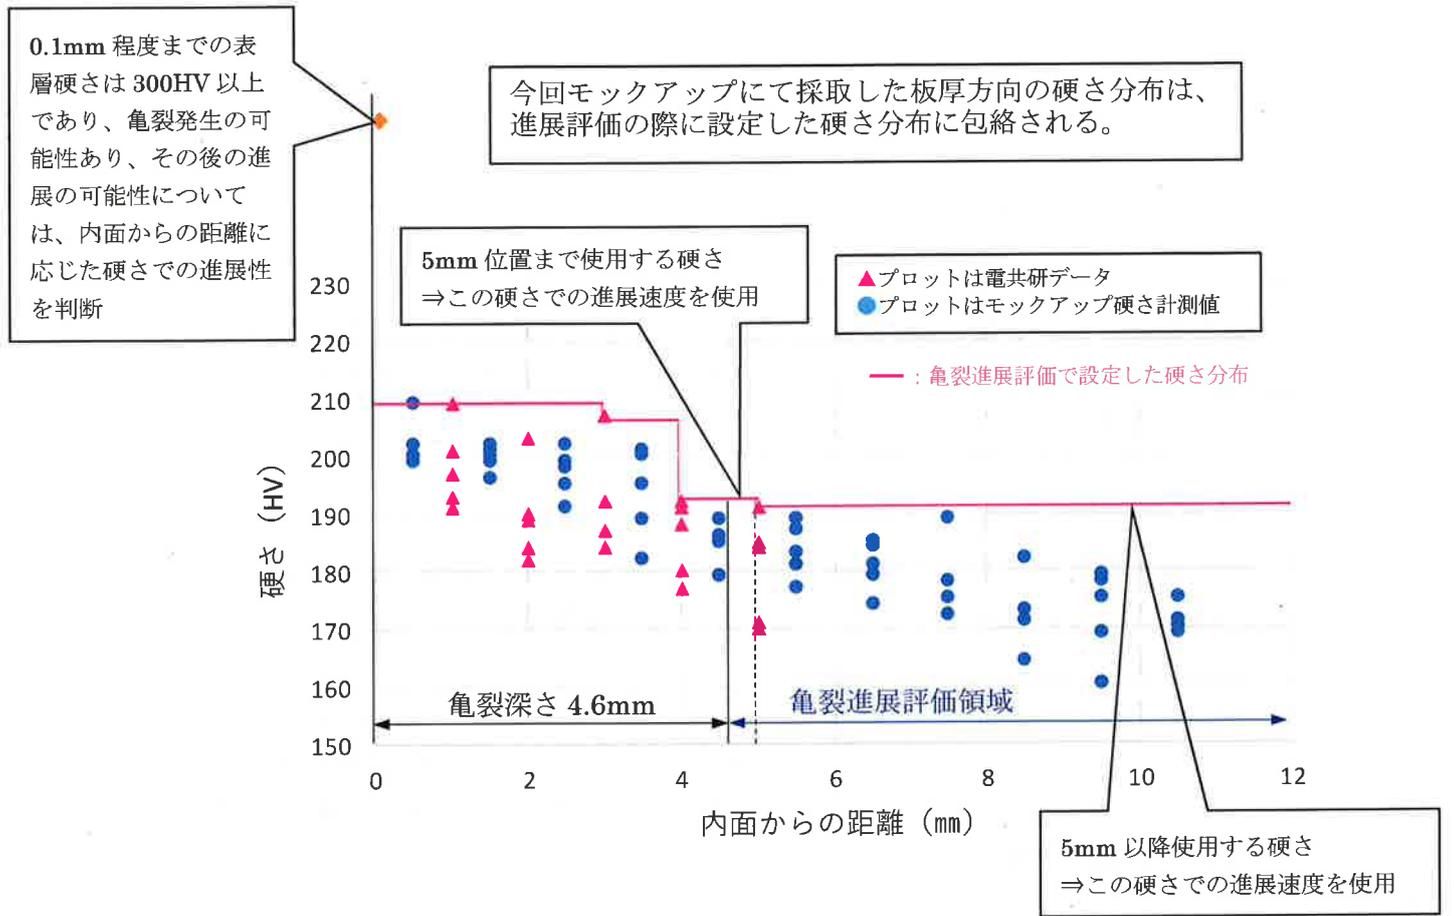
図-6 亀裂進展評価に用いる硬さ分布の考え方

なお、図-6に示すとおり、図-5の新たに取得した硬さが、図-4の電共研の成果の硬さ分布に包絡されていることも確認しており、電共研成果の硬さに基づいたSCC進展評価は実機の硬さを考慮した上でも保守的であると考えている。

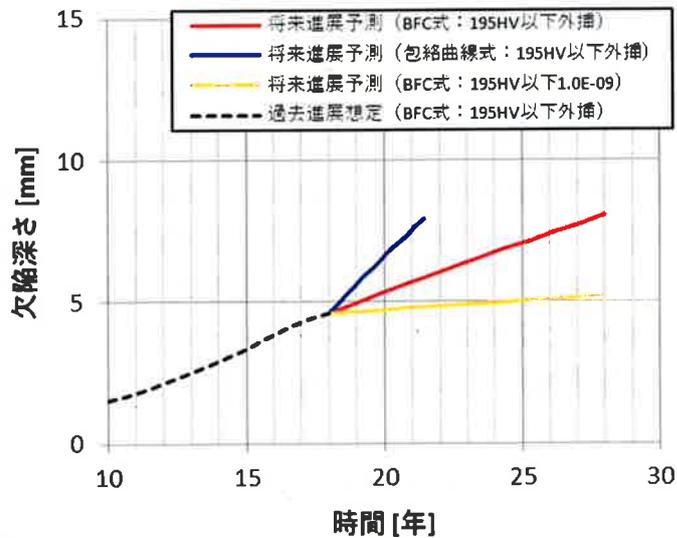
図-1 亀裂進展線図

これまでの亀裂の進展 (4.6mm まで) については、モックアップから取得した195HVを超える硬さを考慮したBFC式による評価で、現実的な進展評価となっており、前回ISI時に想定される欠陥深さについても検出限界 (2.8mm) 以下の1.5mm となったことから、BFC式による進展評価は概ね妥当であると考えている。

一方、今後の亀裂進展の評価では、195HV以下の硬さにおける進展を考慮するとともに、BFC式よりも進展速度の速い包絡曲線式を用いることで、より保守的な評価を行っている。

なお、1サイクルの進展評価の結果、想定される欠陥深さは5.8mmであり、包絡曲線式による評価の保守性を考慮すると、1サイクル後の配管厚さは必要最小板厚の8.2mmを満足することから、技術基準規則第17条の構造及び強度の要求を満足する。また、維持規格に基づく許容欠陥寸法の限界の評価および許容曲げ応力の評価を満足することも確認しており、技術基準規則第18条の使用中の亀裂等による破壊の防止の要求を満足する。

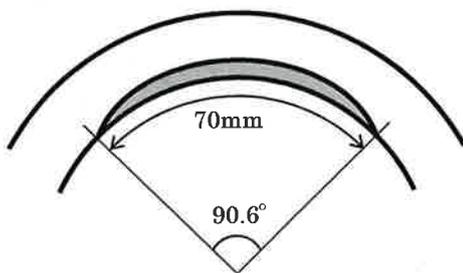
進展後の想定亀裂形状

今回、ISI で検出された欠陥に対して、1 サイクル運転後の進展量について初期モデルを保守的においた包絡式 (No. 6 参照) で算出したところ、1 サイクル後の想定亀裂は、亀裂深さ：5.8mm、亀裂長さ：70mm、亀裂角度 2θ ： 90.6° という非貫通亀裂として評価されました。LBB 成立性を確認するため、この亀裂形状を下図のように扇型の貫通亀裂と想定しても、その際の貫通亀裂角度 2θ は 90.6° であり、大飯 3 号機の設計においては日本電気協会「原子力発電所配管破損防護設計技術指針 (JEAG4613)」に従い、4B 配管には 96.9° の想定亀裂角度 2θ で LBB が成立していることを確認していることから、今回、検出された欠陥は LBB が成立するものと考えています。
