大飯発電所 3 号機

加圧器スプレイライン配管溶接部における有意な指示について

(9 月 1 1 日公開会合における指摘事項の回答)

2 0 2 0 年 9 月

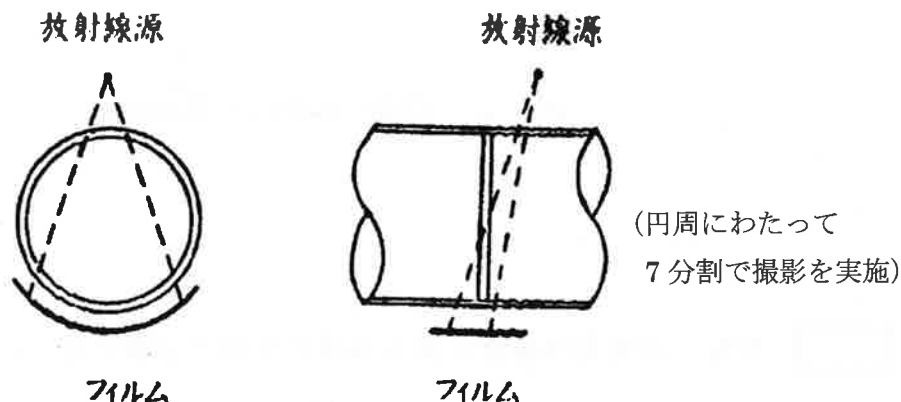
図－1 建設時 RT 記録（抜粋）

当該配管の建設時における RT フィルムの溶接部を再確認した結果、建設当時の溶接技術基準（電気工作物の溶接に関する技術基準を定める省令：通商産業省令第81号）で要求される透過写真の具備すべき条件（撮影配置、透過度計等）を満足していることを確認した。当該溶接部は判定基準を満足しており、RT フィルム上には欠陥による指示も無いことを確認した。また、当該溶接部の裏波が周方向にわたって連続的に形成されていることを確認した。

※ 二重壁片面撮影による撮影配置であるため、溶接線に対し放射線の透過方向に傾きがある。（図－1 参照）

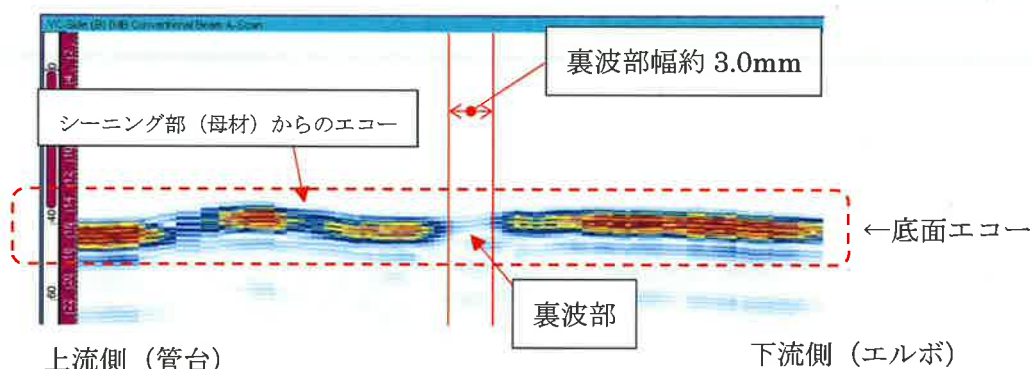
周方向位置 0° +3mm において軸方向の位置情報を取り込みながら波形データ（B スコープデータ）を採取した。

B スコープ画像を確認したところ、裏波部は局部的な凸型の形状を呈していない緩やかな形状であり、裏波部幅を画像から読み取ると、約 3.0mm であった。

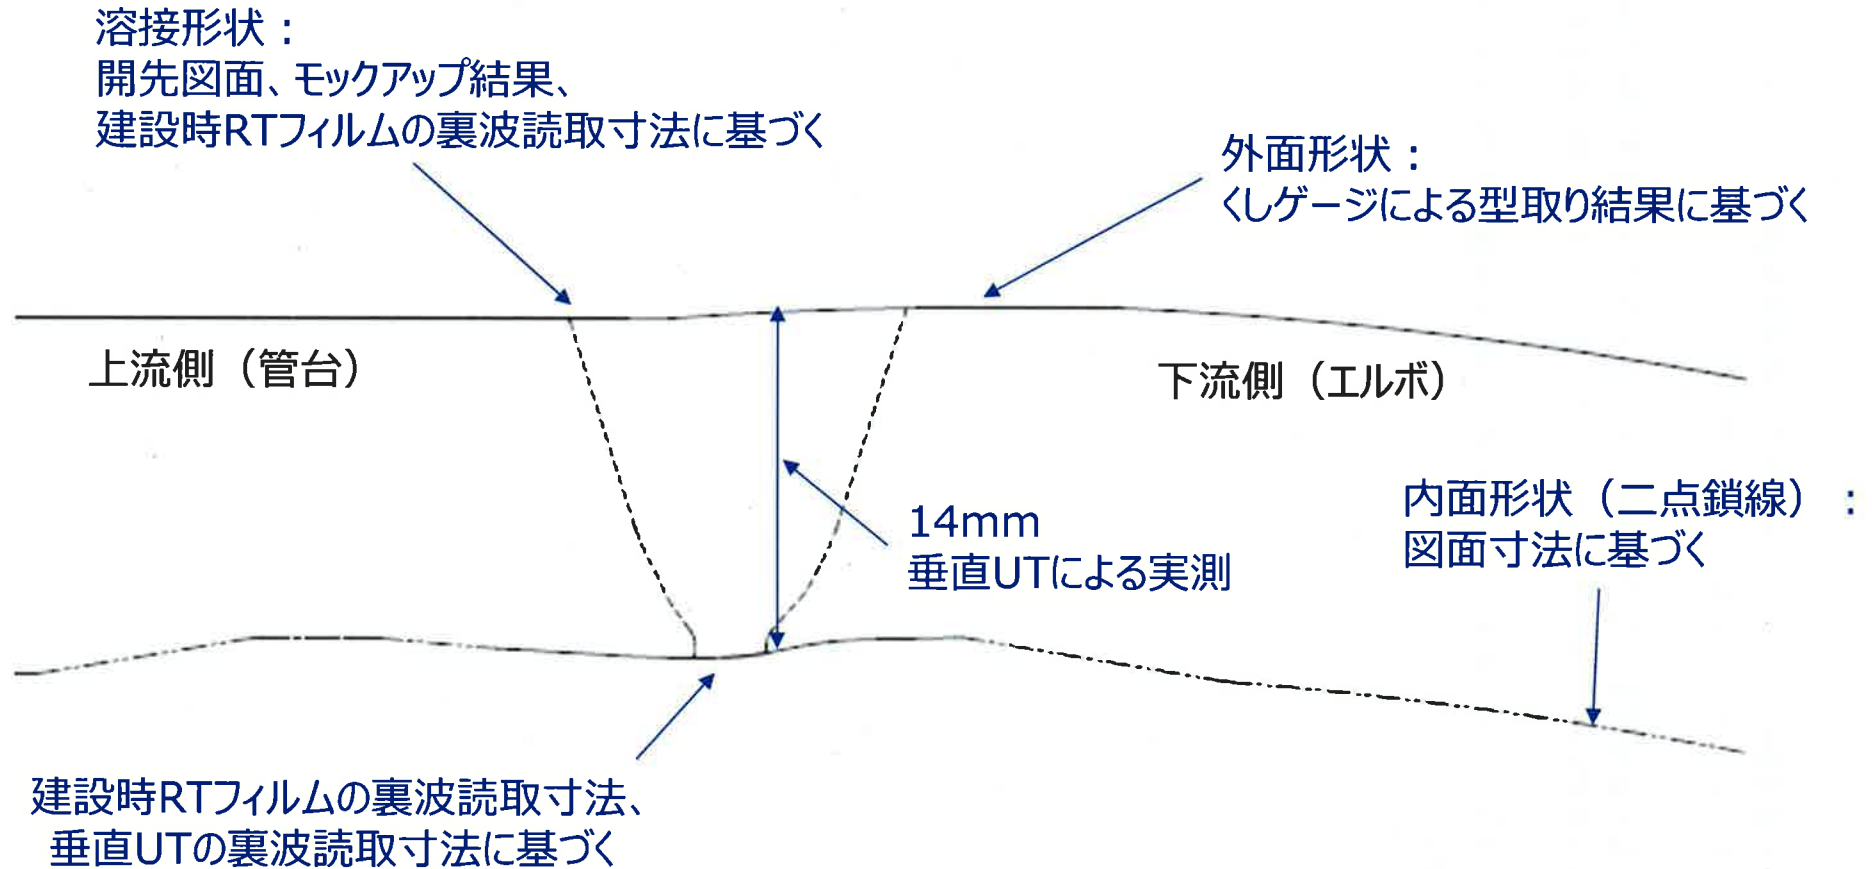
## 当該溶接部のプロフィール図

- 上記裏波部のプロファイルに加え、溶接部外面のプロファイリングを行うため、くしゲージを用いて外面形状をトレースした。
- 上記の測定結果ならびに設計図面、モックアップ結果（No.3 後述）から当該溶接部のプロファイルをNo. 2 添付－1 のとおり推定した。
- 本プロファイルをもとに、今回得られた非破壊検査データを別紙のとおり解説する。

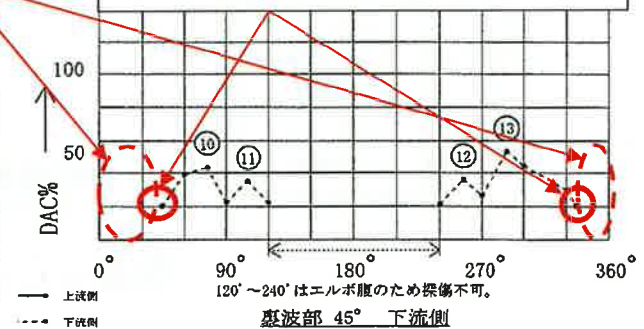
- ・今回、新たに亀裂からのエコーを検出（前回(2004年第10回定検)ISI及びPSIでは未検出）
- ・前回(2004年第10回定検)ISI及びPSI（1990年）で確認していた裏波からのエコーの消失を確認
- ・亀裂からのエコーと裏波からのエコーの入れ替わりを確認

裏波からのエコーの消失  
(亀裂からのエコーが検出)

エコーが入れ替わる周方向位置  
(ビーム路程が異なる亀裂からのエコーと  
裏波からのエコーが同時に確認できる箇所)

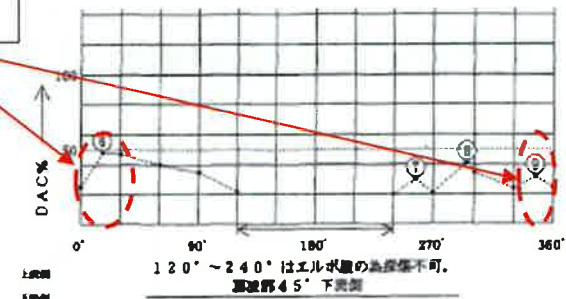
裏波からのエコーを検出

240°~120°の範囲で連続的に裏波からのエコーを検出

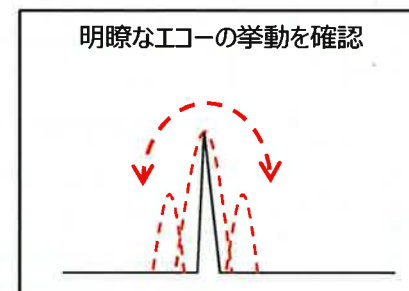
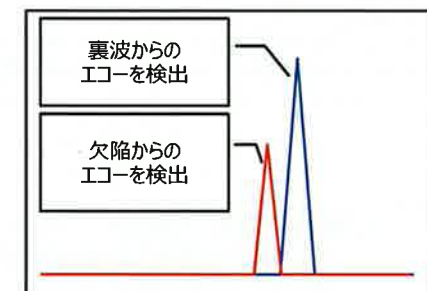
- 亀裂からのエコーは裏波と異なり他のエコーと分離した明瞭なエコーとなる
- 亀裂部と健全部の境界(今回の場合30°、330°近傍)では、裏波と亀裂両方のエコーが確認できる(エコーの入れ替わり)

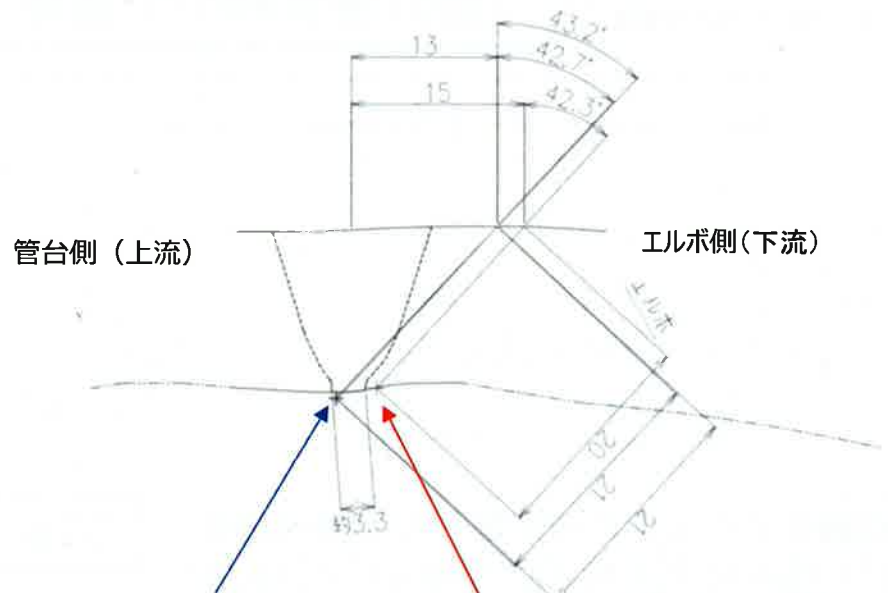
PSI及び10回定検時の  
反射源。裏波からのエコー

18回定検時の反射源。  
亀裂からのエコー

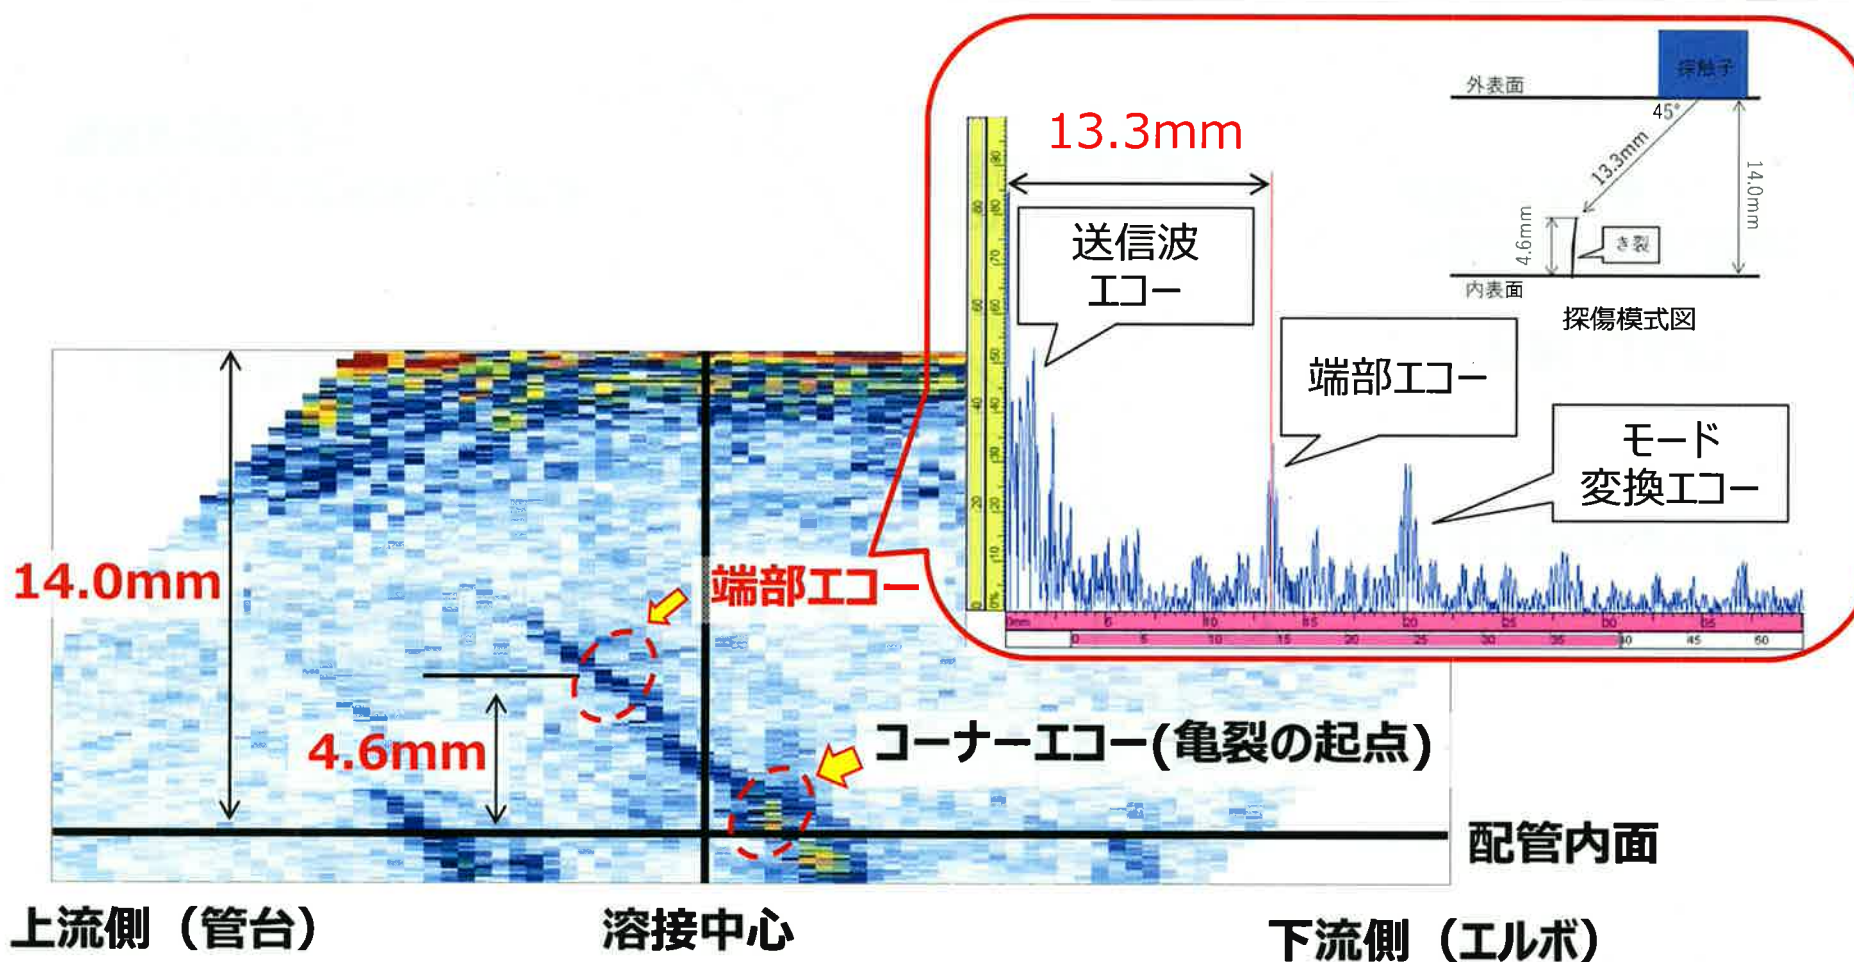
図 フェーズドアレイUT詳細調査結果（下流側屈折角45°）

- 下流側（エルボ）からのフェーズドアレイ（縦波斜角45°）により亀裂先端部からのエコーを検出した。  
亀裂深さを4.6mmと評価した。
- コーナー部エコーから端部エコーにかけて連続的に何らかのエコーが検出（下図）されていた。  
このことから他の屈折角による確認を行った。

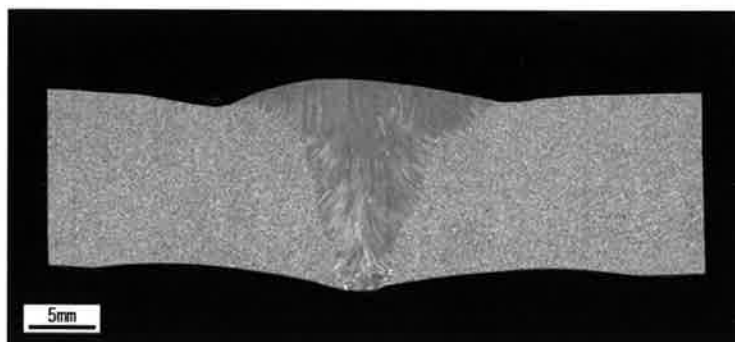
図－2 モックアップ溶接部断面図

以上の配管仕様及び溶接工法を同一条件としてモックアップを製作した。モックアップ溶接部の断面状況を図－2 に示す。

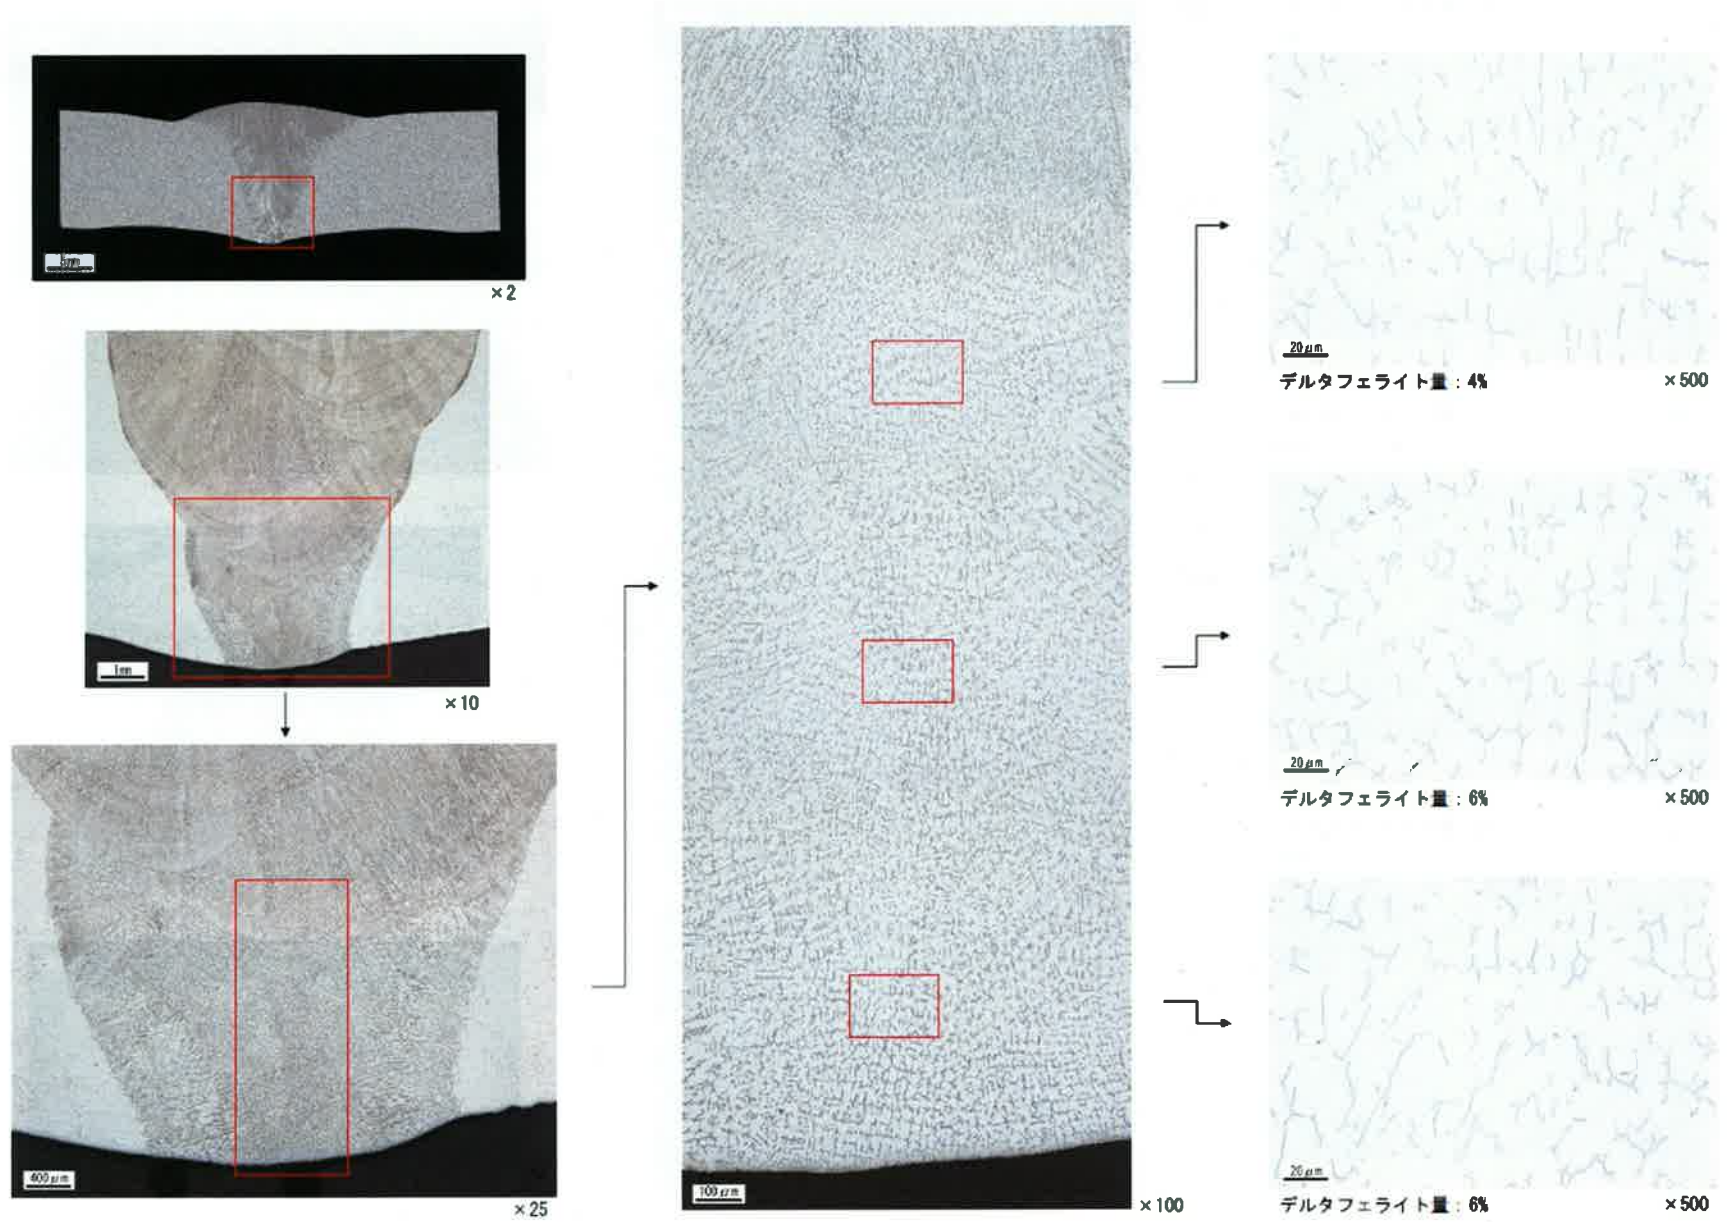
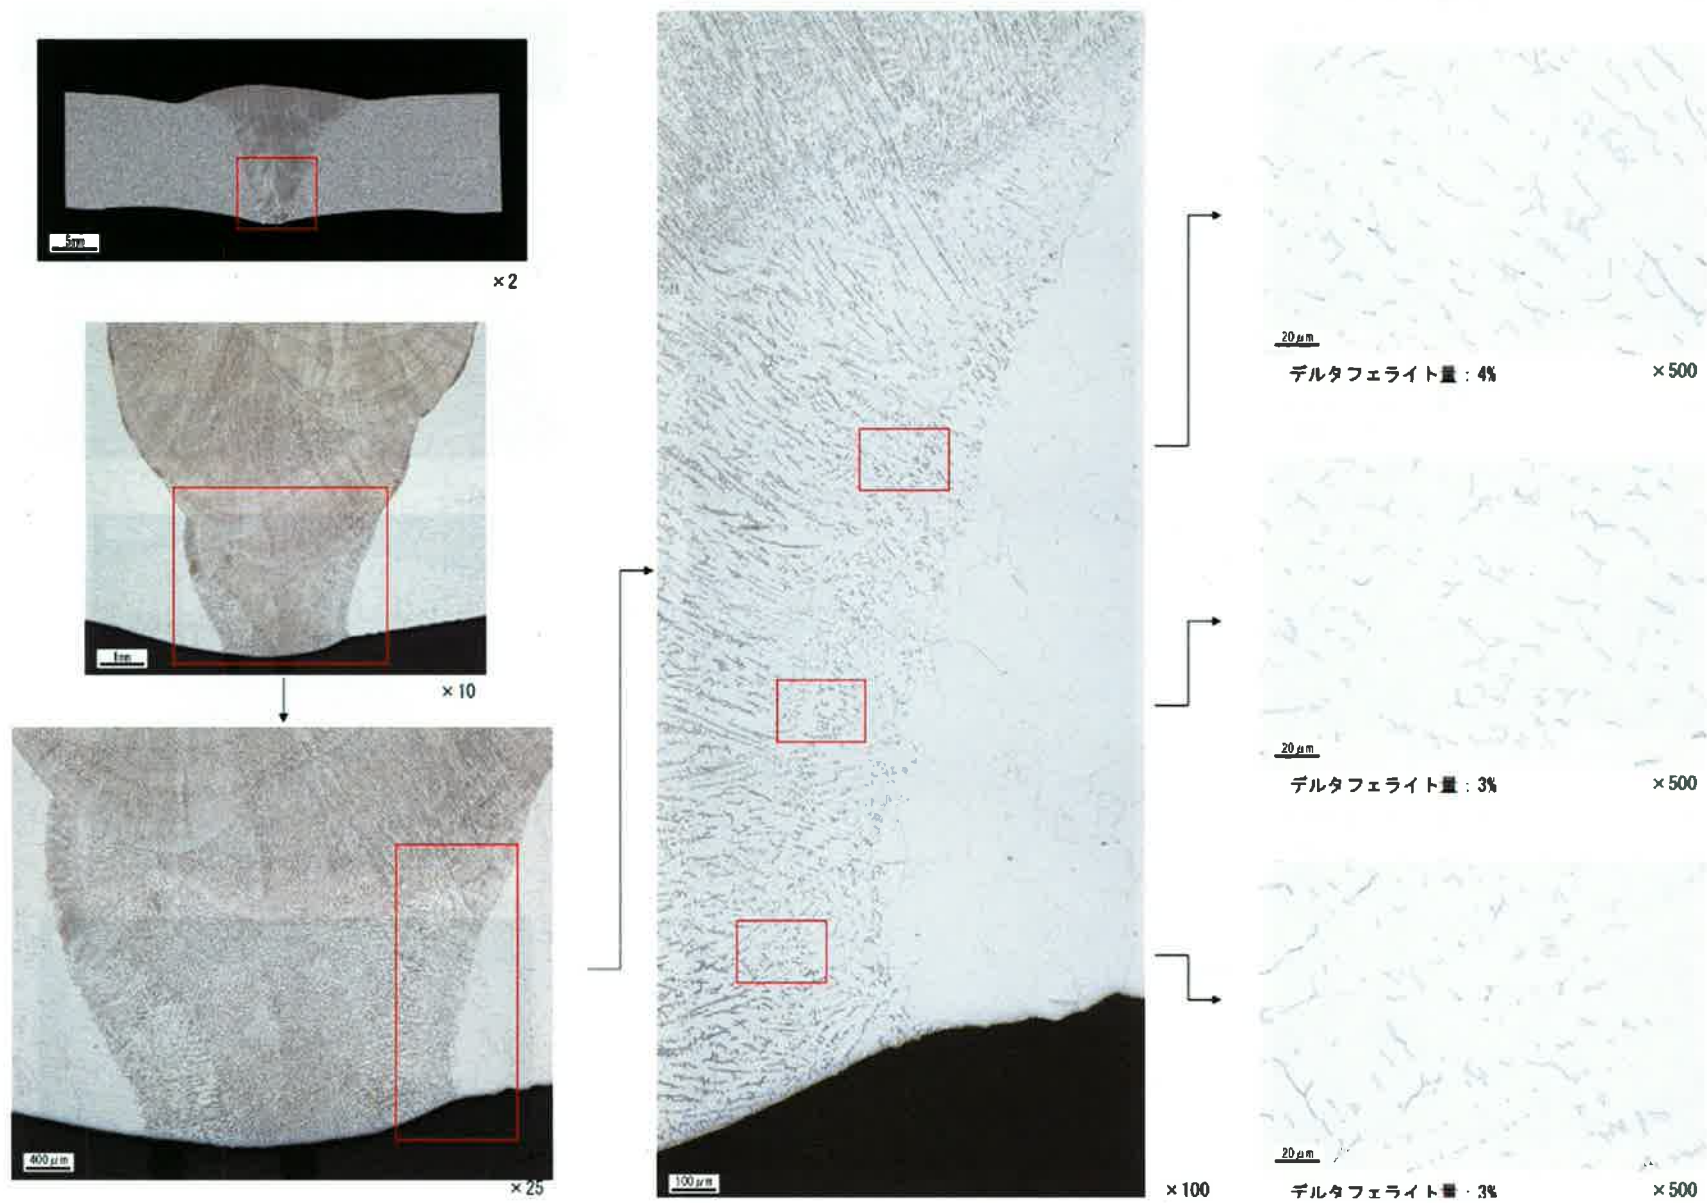
図-4 モックアップによる $\delta$ フェライト確認結果

今回、製作した実機サイズのモックアップ（SUS316、 $\phi 114.3 \times t13.5\text{mm}$ ）にて、溶融部のフェライト調査を実施した（図－4、5 参照）。その結果、約 3～6% 程度のフェライトが確認された。今回のモックアップで使用した溶接材料のフェライトは 7% であり、実機で使用された溶接材料のフェライトも 7% であるため、当該溶接部のフェライト量は同等の 3～6% 程度になっている可能性がある。

PWR一次系環境下における溶接金属のSCC進展性については、これまで実機での事例がなく、研究知見は乏しいものの、SCC進展挙動を確認した研究において、フェライト 8%以上でSCC進展性が認められていない成果がある。しかしながらフェライト 7%以下の材料における知見はないこと、環境は異なるものの、BWRプラントの再循環配管では、一部溶接金属を亀裂が進展している例も確認されていることから、溶融部の $\delta$ フェライト量が 7%以下になっている場合、SCCにより亀裂が進展した可能性も考えられる。

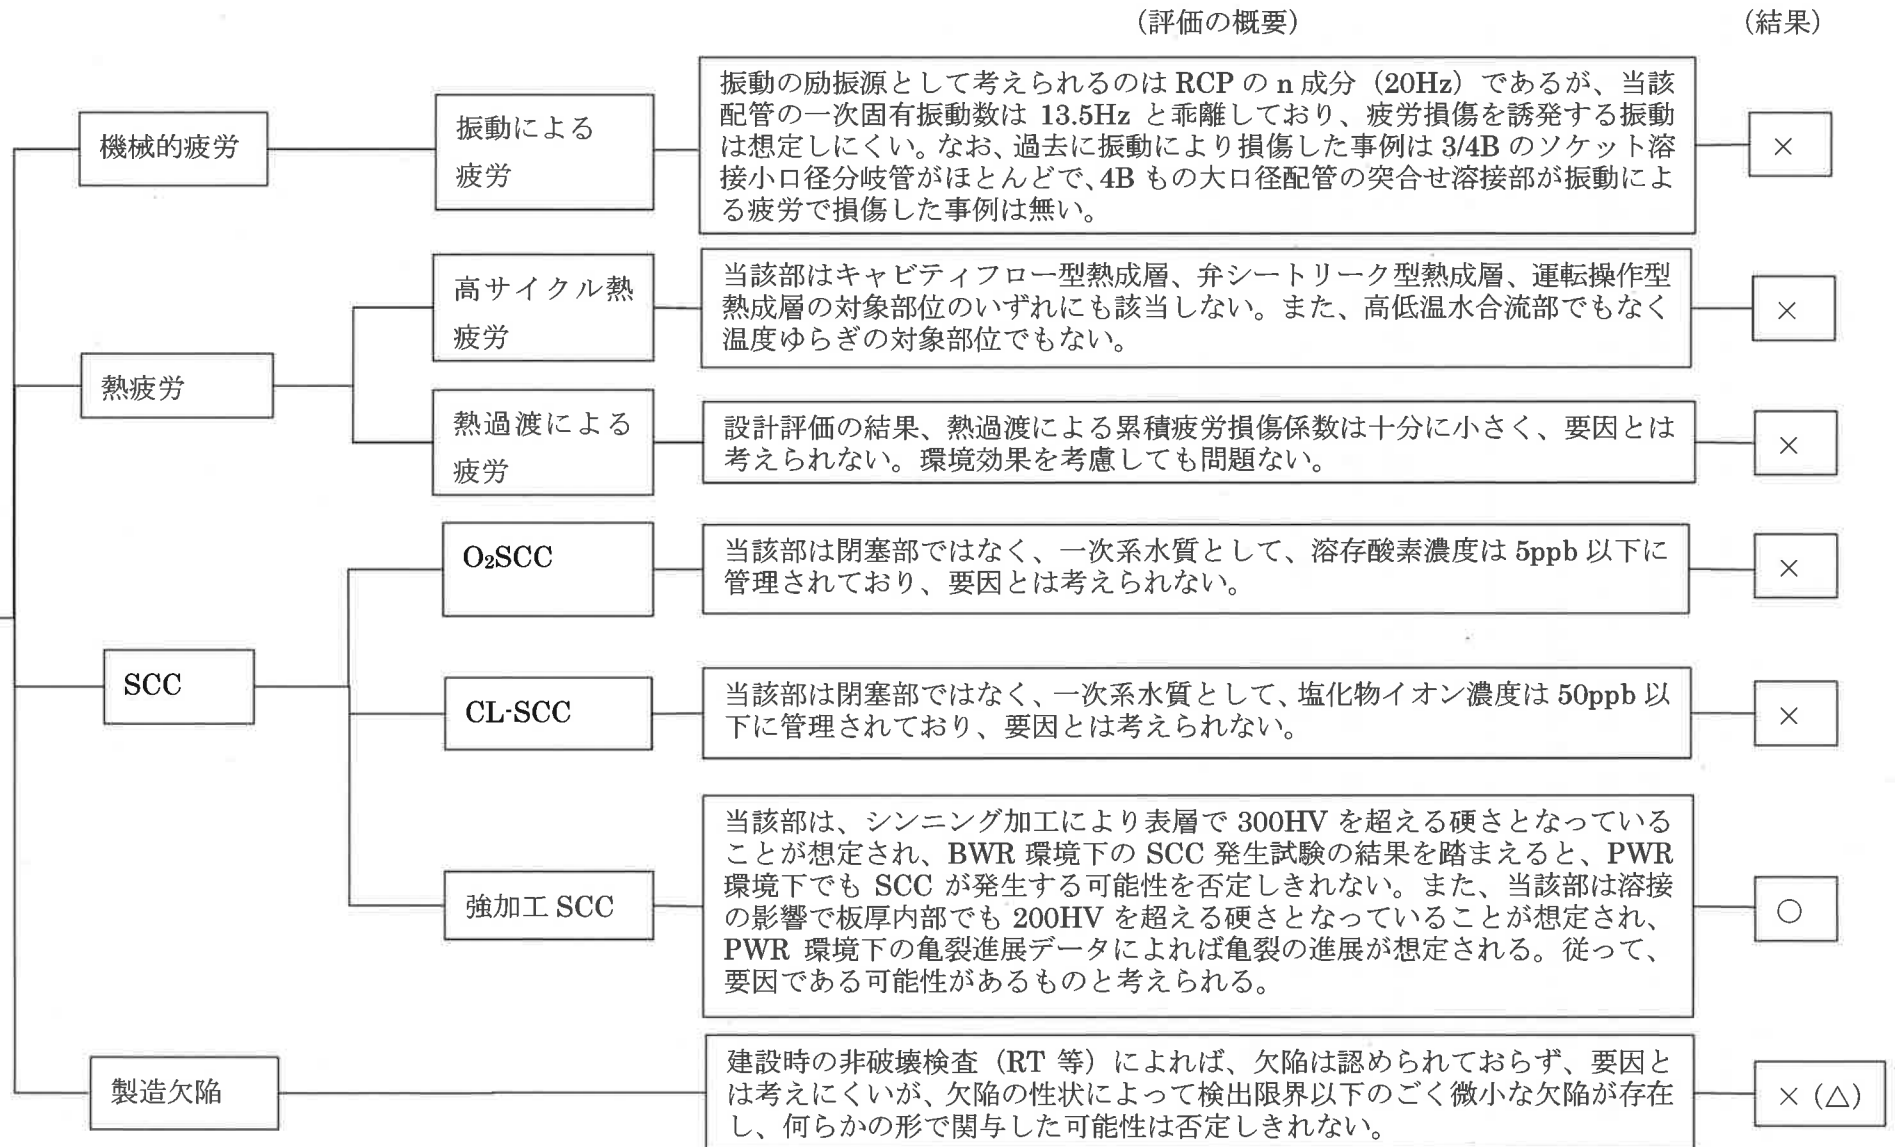
UT 指示要因検討の概要

本事象の発生原因について、FT図に基づき要因検討を行った。FT図をNo. 4 添付－1（2020年9月11日 公開会合資料1－2抜粋）に示す。FT図に示すとおり、発生原因としては、「強加工SCC」と「製造欠陥」によるものと推定している。

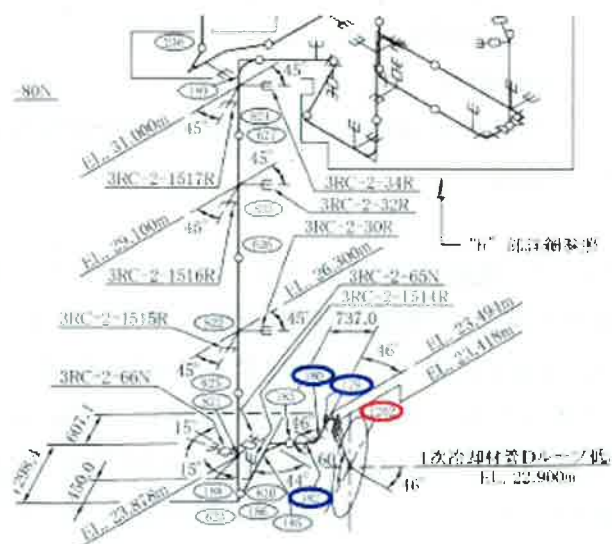
加圧器スプレイ配管は、認可された工事計画にて、設計・建設規格のクラス1管の規定に従い、応力解析を実施している。解析においては、実際に発生する過渡状態を十分満足するよう包絡した評価を実施しており、図－1に示すとおり、疲労累積係数（40年運転）は0.00013と十分余裕のある値になっている。

以上の結果から、熱過渡による疲労が原因とは考えにくい。

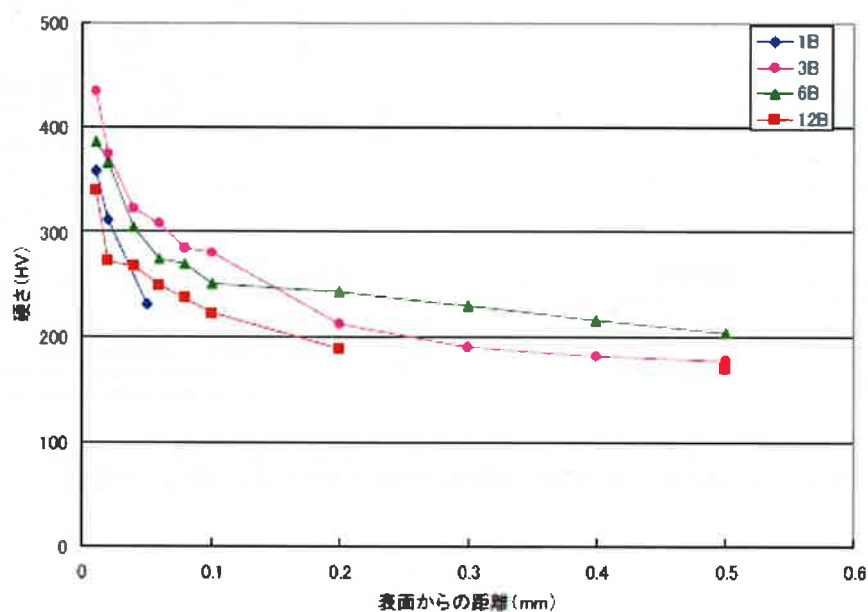
図-1 シンニング部の表層部硬さ分布  
(出典：製造メーカー社内モックアップデータ)

開先合わせのため内表面にシンニング加工が施されている部位は、加工後の硬さが 300HV 以上となることが確認されている。過去に取得されたシンニング部の表層部硬さの分布を図-1 に示す。

図-1 のとおり、口径によらずシンニング加工により 300HV 以上の表層部硬さとなっていることから、今回事象箇所の 4B 配管についても 300HV 以上の硬化が表層部に生じているものと判断している。(3B、6B 配管の硬さデータから 4B 配管の硬さを算出しているものではない)

BWRでは 300HV 以上の硬さで SCCが発生するものと考えられており、PWRにおいても SCCの発生については明確な知見はないものの、200HV 以上の硬さがあれば亀裂の進展性が確認されていることから、PWR環境下においても SCC発生については否定できないと考えている。

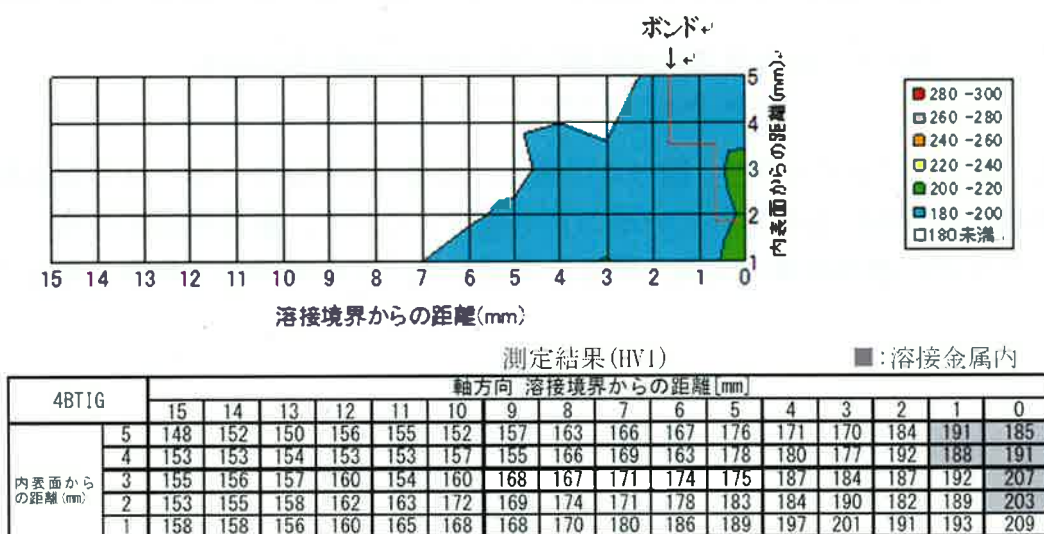
図-4 4B配管 TIG溶接 板厚内部硬さ測定結果

9/11の会合にて示した進展評価では、図-4の電共研におけるTIG溶接施工時における板厚内部の硬さ分布を基に進展評価を行っている。

- ・配管内面～3 mm未満：209HV
- ・3 mm以上～4 mm未満：207HV
- ・4 mm以上～5 mm未満：192HV
- ・5mm 以上～外面側：191HV（計測データがないため 5mm 位置と同等と設定）

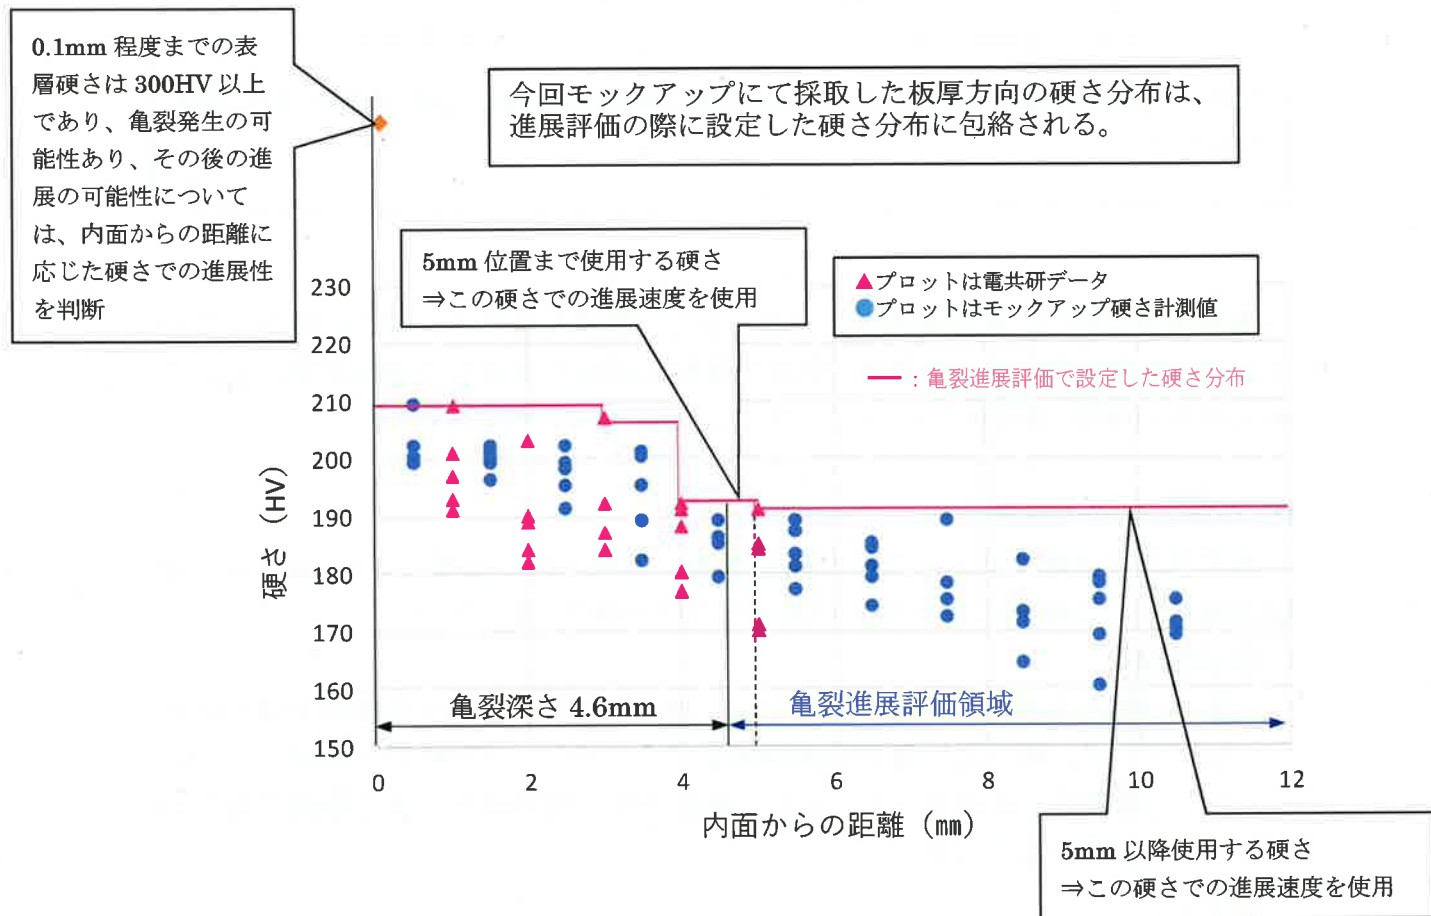
図－6 亀裂進展評価に用いる硬さ分布の考え方

なお、図－６に示すとおり、図－５の新たに取得した硬さが、図－４の電共研の成果の硬さ分布に包絡されていることも確認しており、電共研成果の硬さに基づいた S C C 進展評価は実機の硬さを考慮した上でも保守的であると考えている。

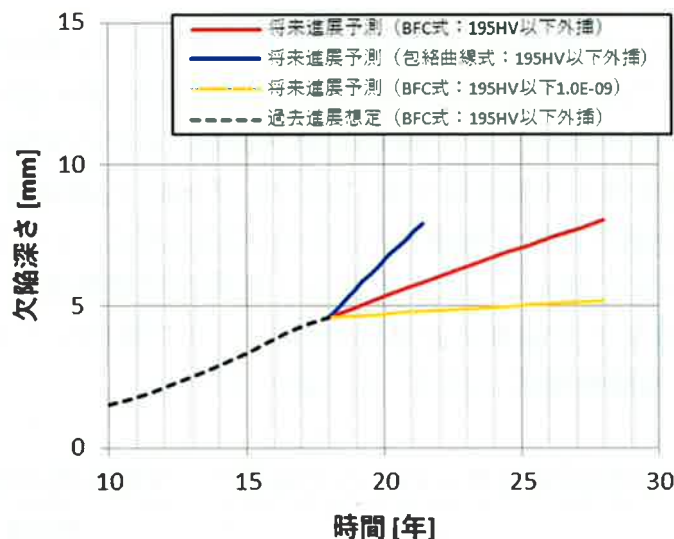
図－１ 亀裂進展線図

これまでの亀裂の進展（4.6mm まで）については、モックアップから取得した195HVを超える硬さを考慮したBFC式による評価で、現実的な進展評価となっており、前回ISI時に想定される欠陥深さについても検出限界（2.8mm）以下の1.5mmとなったことから、BFC式による進展評価は概ね妥当であると考えている。

一方、今後の亀裂進展の評価では、195HV以下の硬さにおける進展を考慮するとともに、BFC式よりも進展速度の速い包絡曲線式を用いることで、より保守的な評価を行っている。

なお、1サイクルの進展評価の結果、想定される欠陥深さは5.8mmであり、包絡曲線式による評価の保守性を考慮すると、1サイクル後の配管厚さは必要最小板厚の8.2mmを満足することから、技術基準規則第17条の構造及び強度の要求を満足する。また、維持規格に基づく許容欠陥寸法の限界の評価および許容曲げ応力の評価を満足することも確認しており、技術基準規則第18条の使用中の亀裂等による破壊の防止の要求を満足する。

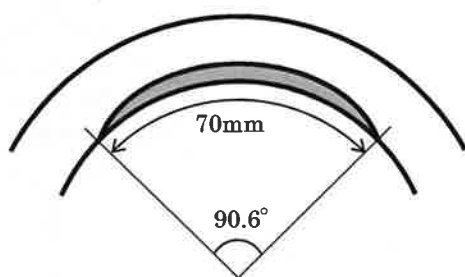
進展後の想定亀裂形状

今回、ISI で検出された欠陥に対して、1 サイクル運転後の進展量について初期モデルを保守的においた包絡式 (No. 6 参照) で算出したところ、1 サイクル後の想定亀裂は、亀裂深さ: 5.8mm、亀裂長さ: 70mm、亀裂角度  $2\theta$ :  $90.6^\circ$  という非貫通亀裂として評価されました。LBB 成立性を確認するため、この亀裂形状を下図のように扇型の貫通亀裂と想定しても、その際の貫通亀裂角度  $2\theta$  は  $90.6^\circ$  であり、大飯 3 号機の設計においては日本電気協会「原子力発電所配管破損防護設計技術指針 (JEAG4613)」に従い、4B 配管には  $96.9^\circ$  の想定亀裂角度  $2\theta$  で LBB が成立していることを確認していることから、今回、検出された欠陥は LBB が成立するものと考えています。
