高浜発電所 3号機 蒸気発生器伝熱管の損傷について (概要版)

2020年10月9日

1. 事象の概要

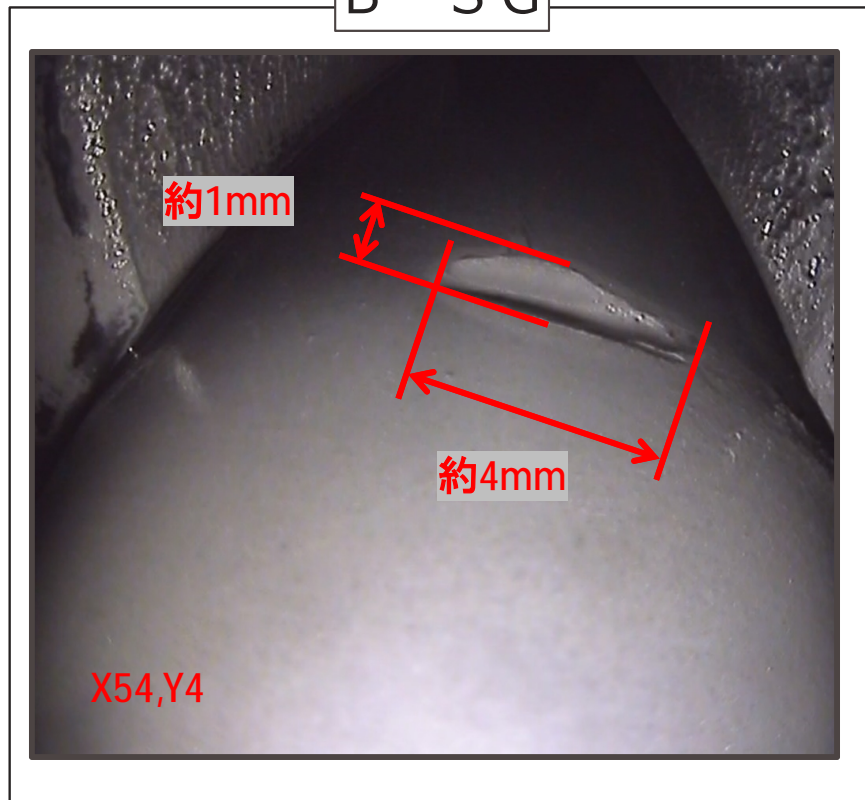
○ B - S G

低温側第三管支持板：長さ 約 4 mm、幅 約 1 mm (X54,Y4) 減肉率：約 3 2 %

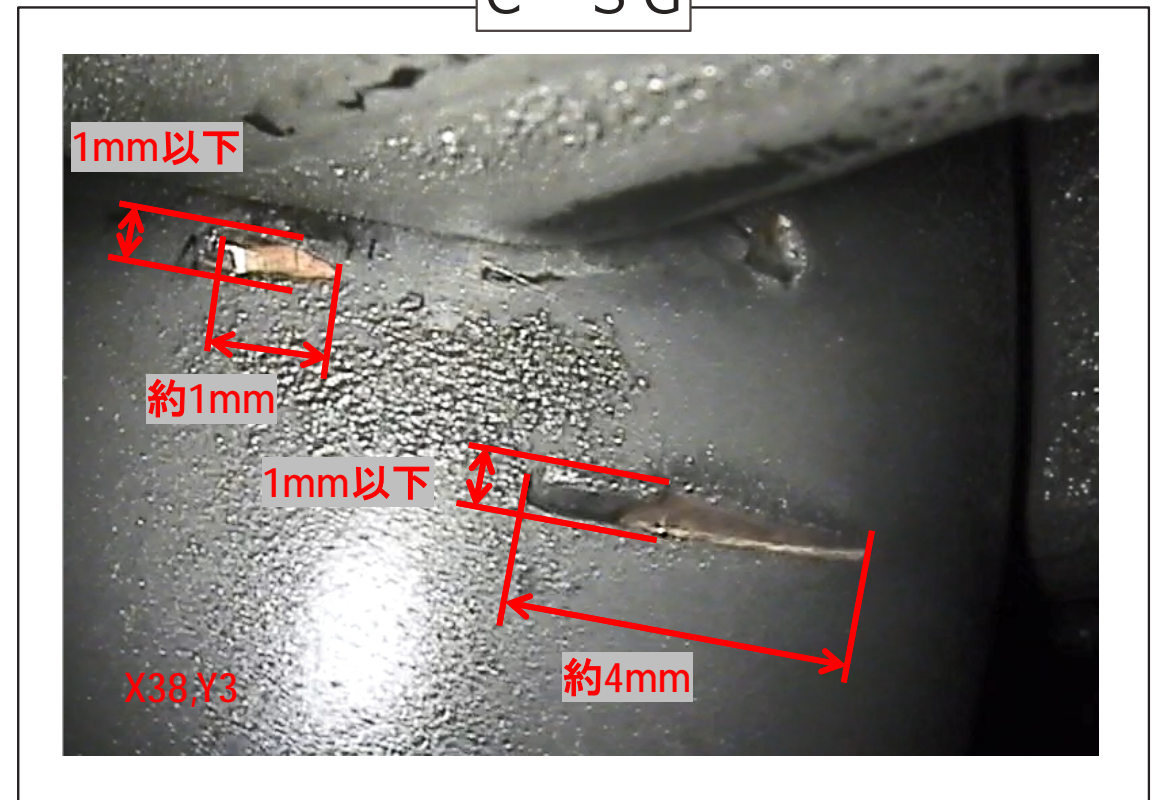
○ C - S G

低温側第三管支持板：長さ 約 1 mm、幅 1 mm以下 (X38,Y3) 減肉率：約 2 8 %

低温側第三管支持板：長さ 約 4 mm、幅 1 mm以下 (X38,Y3) 減肉率：約 5 6 %

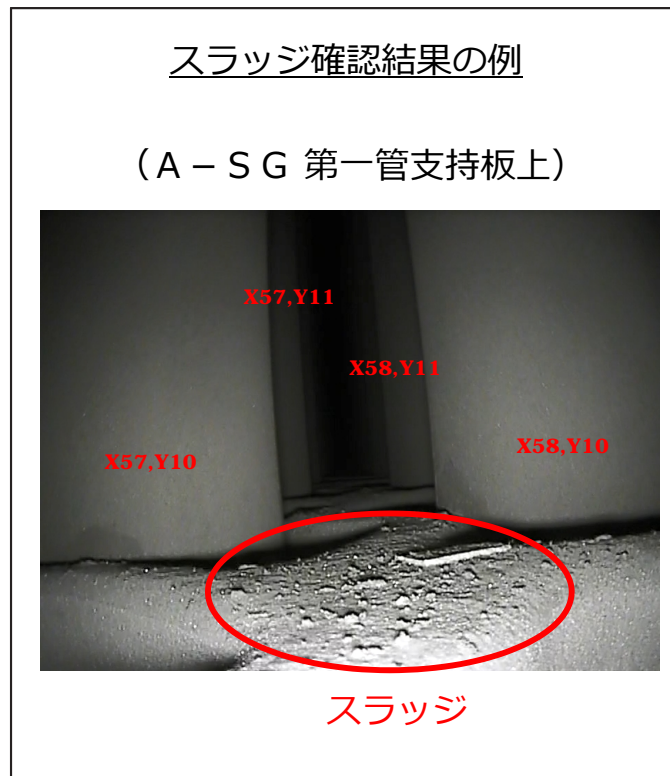
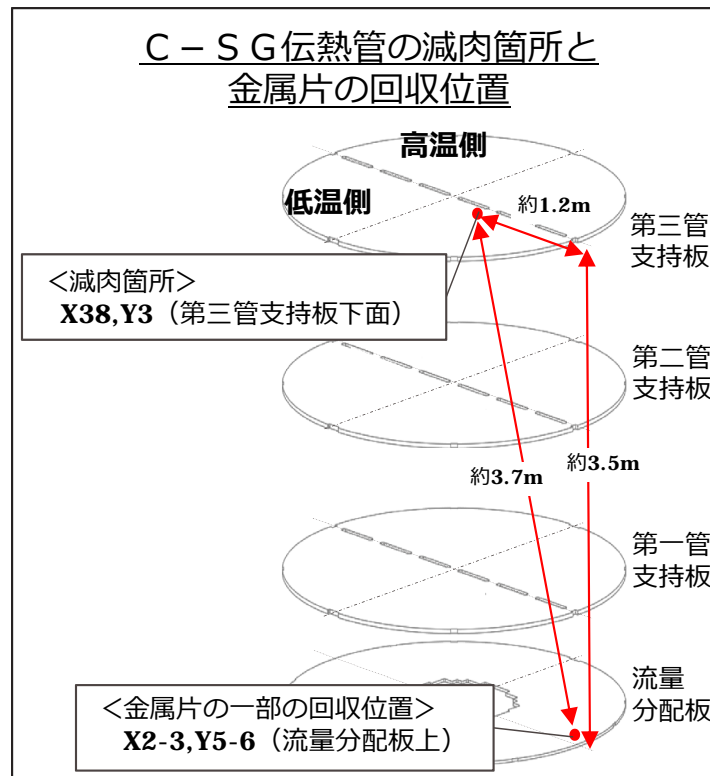
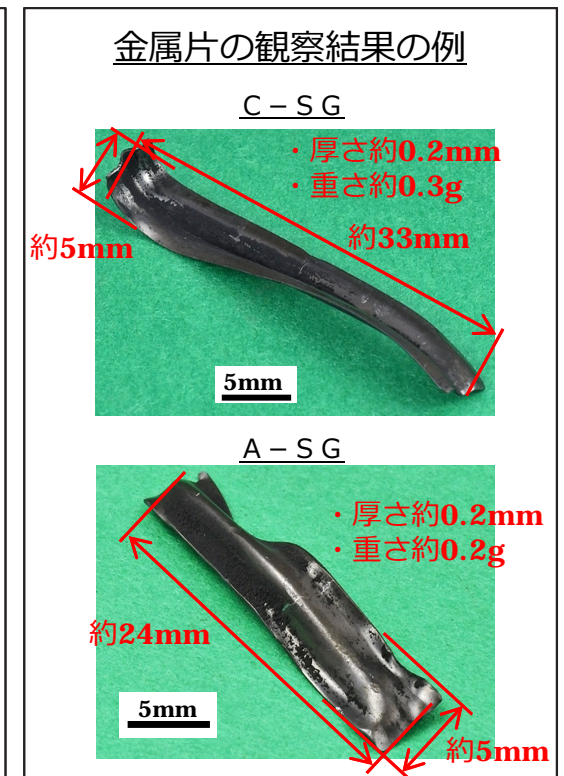
- 伝熱管から剥離したスケール（以下、スラッジという。）をSG器内の各所で確認した。
- A-SGの流量分配板上（X54-55,Y44）にて金属片を確認した。
- C-SGの流量分配板上（X2-3,Y5-6）にて金属片を確認した。
 なお、C-SGの金属片を確認した位置は、減肉を確認した位置から約3.5m下方、約1.2m半径方向に離れた場所であった。
- B-SG器内にはスラッジ以外に異物はなかった。

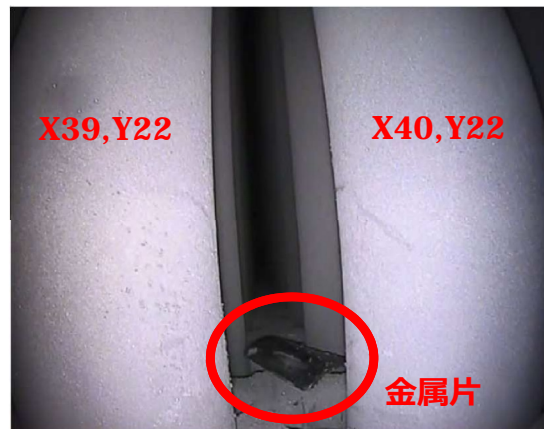
4号機 22回定期検査
金属片

- 4号機前回 (22回) 定期検査で確認した金属片の写真と、3号機今回 (24回) 定期検査でのスラッジ写真を示す。
- スラッジか否かの判断は、形状 (厚み、R形状など) および金属光沢により実施しており、スラッジであれば伝熱管から剥がれ落ちたものであるため、直線あるいは瓦状の形状を有しており、金属光沢は見られない。
- 金属片 (異物) とスラッジの違いは小型カメラにより判別可能であるが、判断に迷った場合は回収して確認している。

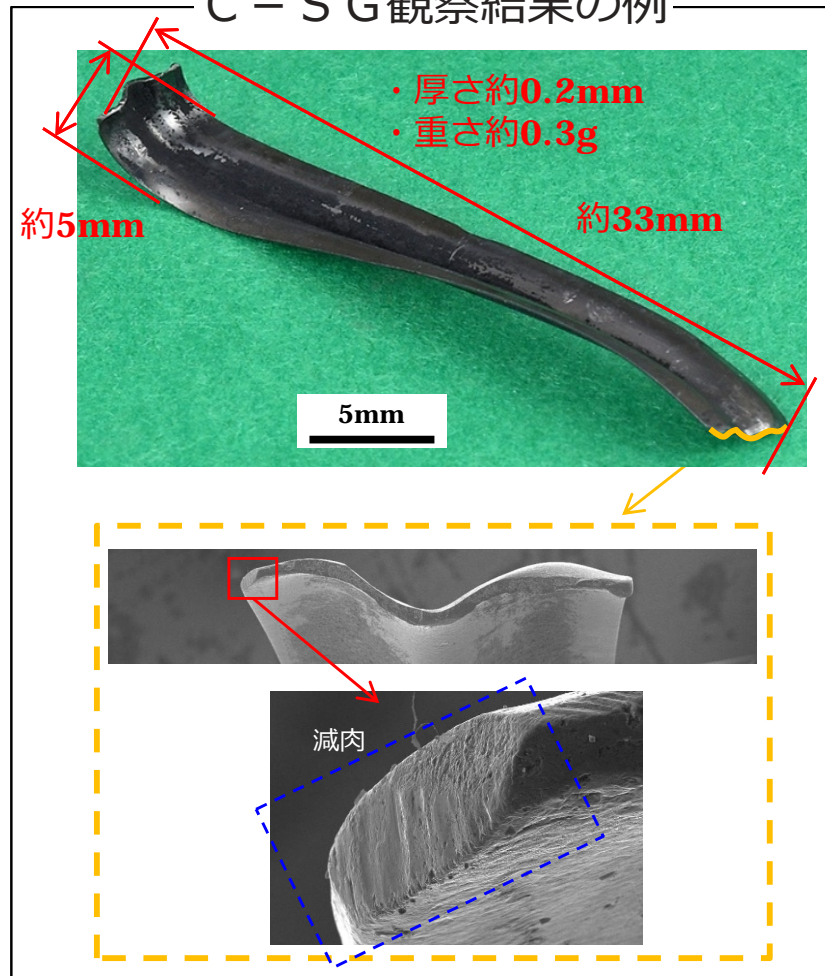
C-SG観察結果の例

○材質はいずれもオーステナイト系ステンレス鋼 (SUS304相当)

○類似する形状の資材を確認したところ、幅約5mmのうず巻きガスケットの一部 (フープ材) であると推定

○走査型電子顕微鏡により観察した結果、部分的な筋状の擦れ跡、摩耗、減肉などを確認

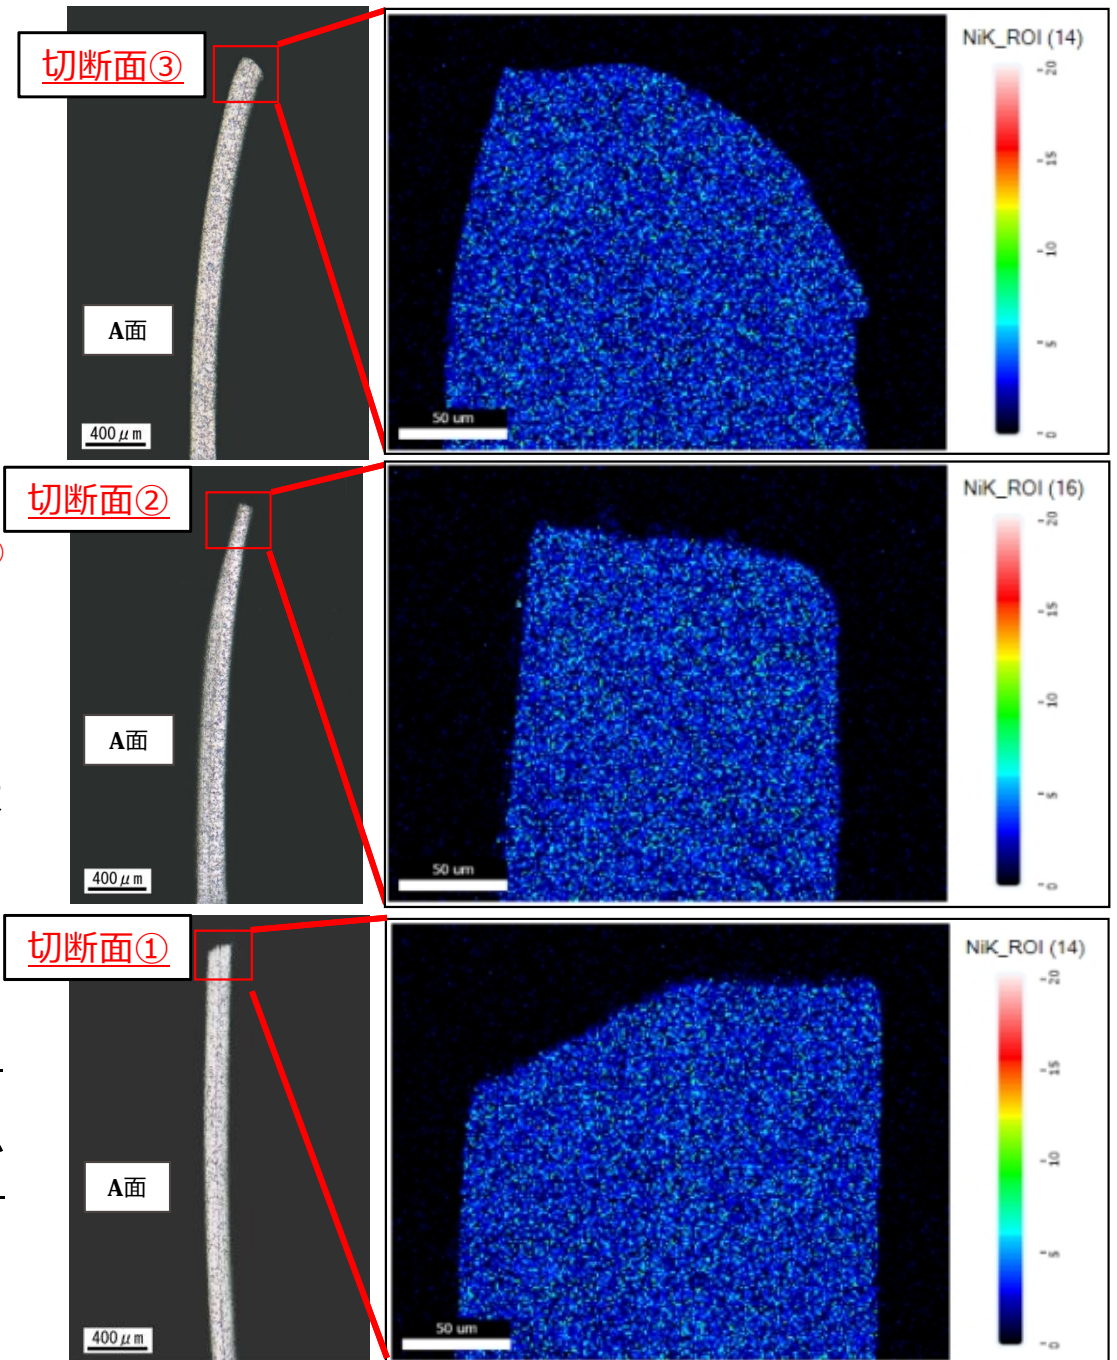
- C-SGで回収した金属片が伝熱管と接触したと推定される角部に伝熱管の主成分であるニッケル (Ni) の付着があるかどうかを調査するため、角部を切断して断面の化学分析を実施した。

- 化学分析の結果、どの切断面においても、表層には伝熱管の成分と考えられるNi成分は検出されなかった。
なお、過去の美浜3号機の異物によるSG伝熱管損傷事象(2000.9.1損傷確認)では、原因となった異物の表面の付着物分析を行った結果、スラッジの主成分であるマグネタイト以外は認められなかった。

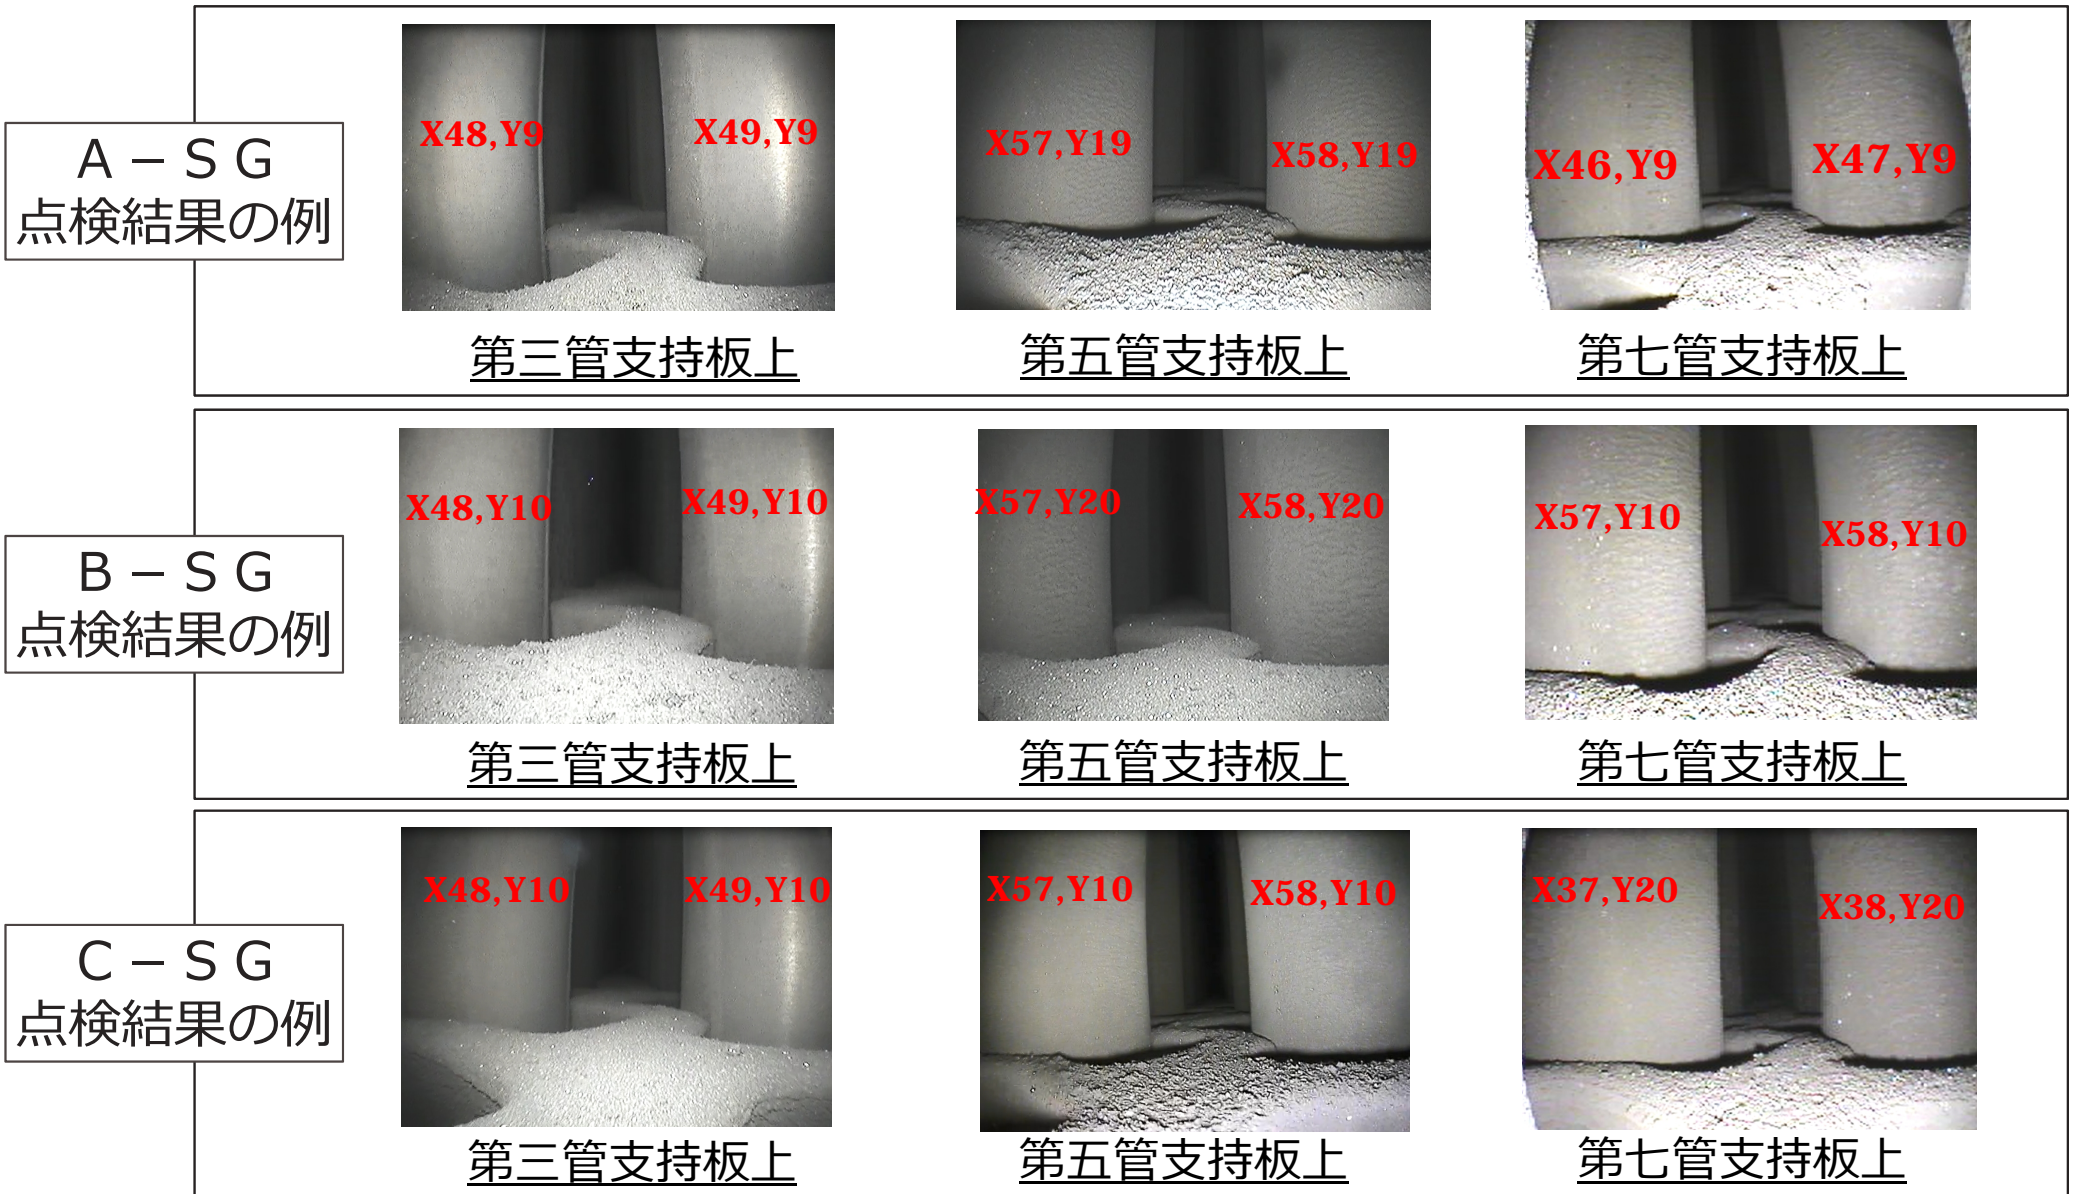
- S G器内の第三管支持板から第七管支持板の上面を小型カメラにて目視点検を実施した結果、異物は確認できなかった。

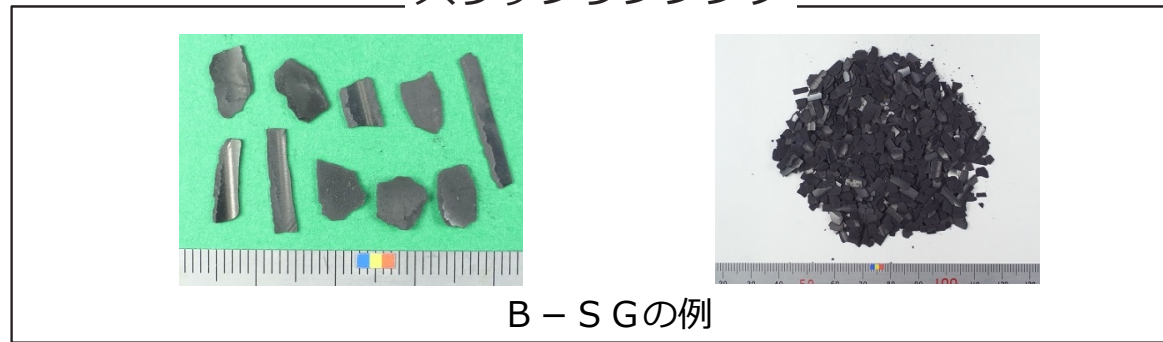
スラッジランシング

- 管板部に堆積したスラッジを除去するスラッジランシングを実施した結果、スラッジ以外に**異物は確認できなかった**。
- SG上部構造物は構造上異物が湿分分離器を通過することはないため湿分分離器よりも下部に設置されているデッキプレート上面についても確認した結果、**異物は確認できなかった**。
- 更なる異物調査として、SG器内に水を張り、底部から**N₂を噴射**させたのち、水を抜くことによる異物回収 (N₂バブリング) を実施した結果、**スラッジ以外に異物は確認されなかった**。

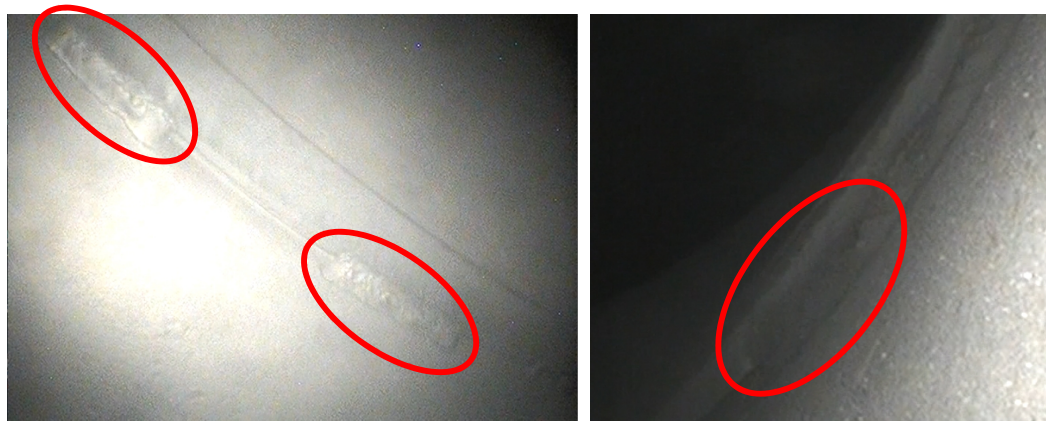
給水内管裏当金部点検結果
(B - S G の例)

- 異物の想定形状とは異なるものの、S G 器内の2次側の経年劣化事象を起因とする脱落については、流れ加速型腐食による給水内管裏当金の脱落が考えられる。当該部のカメラによる目視点検を実施した結果、給水内管裏当金の溶接部に損傷は確認されなかった。
- なお、A、C - S G で発見された金属片は、S U S 3 0 4 相当品であることから、S G 内部品ではない。

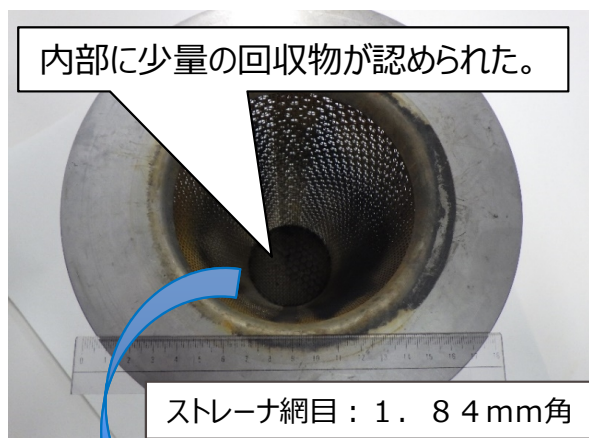
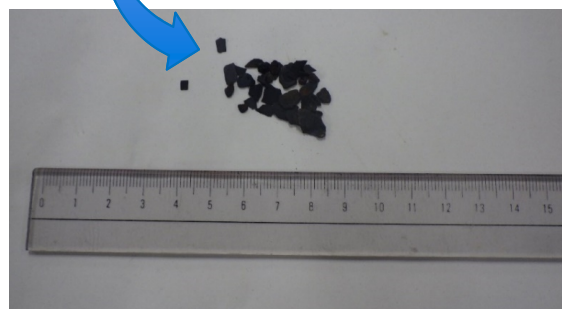
【①仮設ストレーナ】

- 仮設ストレーナを確認した結果、スラッジを確認したが異物は確認できなかった。
- 系外ブローラインを確認した結果、異物は確認できなかった。
- 復水器回収ラインを確認した結果、異物は確認できなかった。 なお、異物が復水器ホットウェルへ流入した場合、タービンサンプへ流出する可能性は否定できない。

回収物の大きさ
 Max : 約8mm×5mm×厚さ約1.0mm
 回収量 : 約0.8g
 回収物はスラッジと思われる。

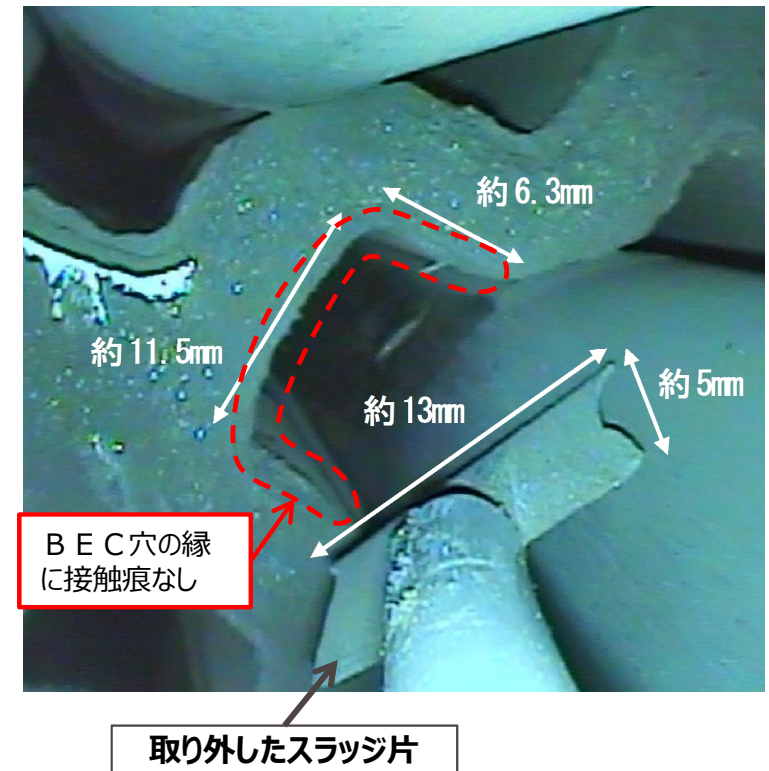
前回定期検査で減肉痕が認められた伝熱管周辺の管支持板の外観

- A - S Gの金属片が3号機前回（第23回）定期検査で認められた減肉痕の位置（B E C穴下面よりも約5mm上側）で伝熱管と接触するには、金属片が管支持板B E C穴の縁で支持される姿勢（接触例1もしくは2）をとる必要があるが、当該B E C穴周辺に接触痕は認められていない。
- 従って、当該金属片が3号機前回（第23回）のS G伝熱管損傷事象の原因である可能性は低いと考える。
