関西電力株式会社からの高浜発電所3号機 蒸気発生器伝熱管の損傷に係る報告に対する 評価及び今後の対応について（案）

令和2年10月9日
緊急事案対策室

関西電力株式会社（以下「関西電力」という。）は、第24回定期検査中の高浜発電所3号機（以下「3号機」という。）において、3台の蒸気発生器（以下「SG」という。）の全ての伝熱管¹に対して渦流探傷試験（ECT）²を実施したところ、B-SGの伝熱管1本及びC-SGの伝熱管1本の管支持板³付近に、外面（2次側）からの減肉とみられる有意な信号指示が認められた。なお、本事象に伴う外部への放射能の影響はなかった。

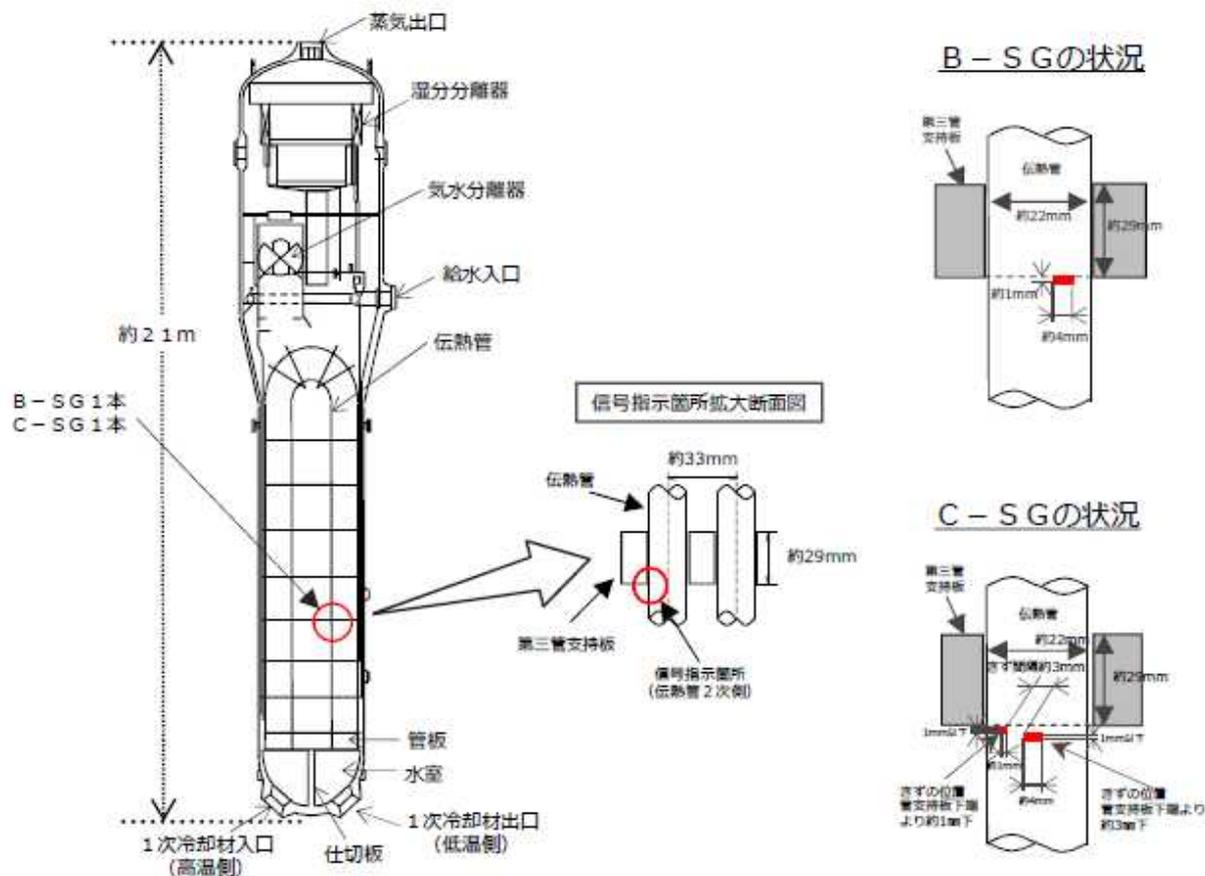
S G 伝熱管信号指示箇所概要図

ECTで減肉とみられる信号指示が認められたSG伝熱管について、2次側から小型カメラによる外観観察を行ったところ、当該信号指示が認められた箇所に摩耗痕が確認された。（別紙1参照）

なお、摩耗減肉が認められたSG伝熱管については、高温側及び低温側のSG管板部で施栓し、供用外とする。

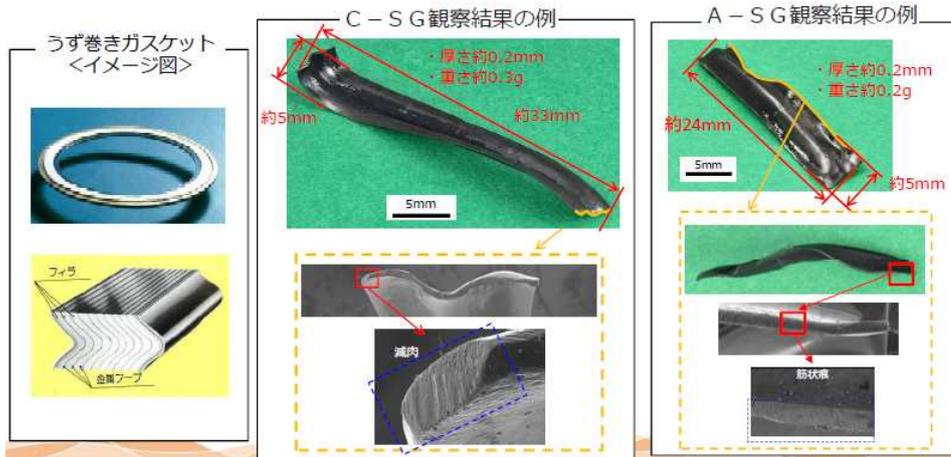
A、C-SGで発見された金属片

- 管支持板との接触により摩耗減肉が発生したのであれば、4箇所の管支持板ランド部¹³に減肉が生じるが、目視点検の結果から当該部の減肉は確認できなかったため、管支持板との接触・摩耗によって発生したものではないと判断した。
- A、C-SGの流量分配板上に金属片(SUS304相当、渦巻きガスケットの一部であるフープ材であると推定)が確認されたことから、有意な信号が認められたC-SGで確認された金属片の表面観察等の結果、伝熱管の主成分であるニッケル成分は検出されなかったが、部分的な擦れ跡、打痕、摩耗等を確認した。このため、当該金属片がC-SGの伝熱管に傷を付けた可能性は否定できないと判断した。(別紙3参照)
- SG器内、SGブローダウン系統、復水器回収ラインの目視点検を実施したところ、上記金属片及びスラッジ以外の異物は確認されなかった。また、SG内部品の経年劣化に起因した脱落については、給水内管裏当金の溶接部に損傷がないことを確認した。

また、上記対策の徹底のほか、SG水張系統からの異物混入対策として、SG水張ポンプ入口にストレーナを設置する。さらに、今回渦巻きガスケットの金属片がSG器内で確認されたことを踏まえ、今後機器を開放した時点で渦巻きガスケット等の金属製の消耗品に損傷を確認した場合は、工事担当者に報告することに加え、工事報告書に必要事項を記載することを調達要求文書に定める。

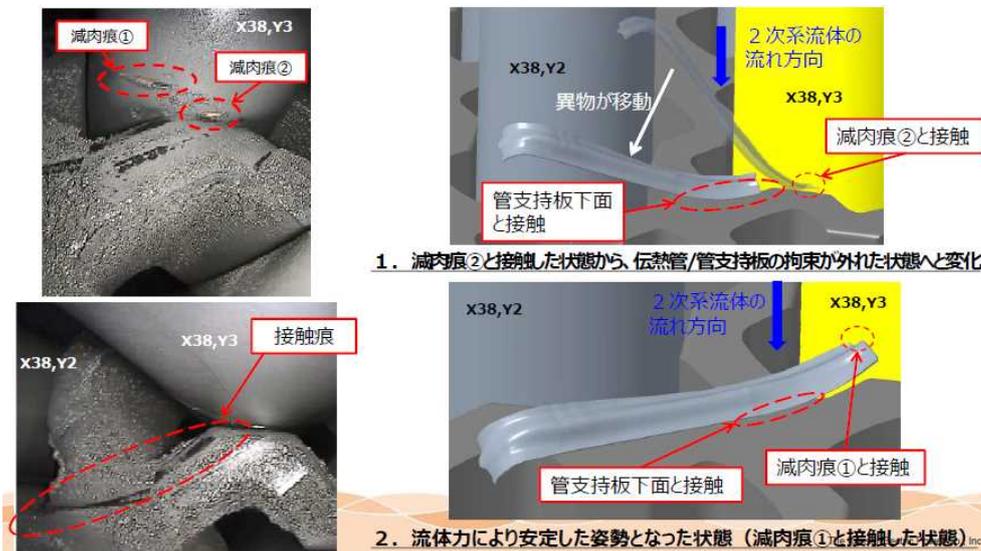
- C-SGで確認された金属片又は異物の角部がSG伝熱管に接触、減肉し、その後減肉の進展とともに接触した状態が緩和され、2次側の流体力で安定した姿勢に変化したことにより、もう1箇所に接触、減肉した。（別紙3参照）
- C-SGで確認された金属片と異物又は2種類の異物がそれぞれ接触し、減肉した。（別紙3参照）

SG伝熱管の減肉痕の位置及び形状から、減肉を生じさせた可能性のある異物の形状は、長さ約15～25mm、幅約4～7mm、厚さ1mm以下と推定した。

C-SG：金属片が2箇所の減肉痕と接触

パターン1		パターン2		パターン3		パターン4	
減肉痕	①	②	①	②	①	②	①	②
異物	想定異物1*	金属片	金属片	想定異物2*	想定異物3*	想定異物1*	想定異物2*	
外観								
形状	想定異物1：約25mm×約4mm×1mm以下 想定異物3：約15mm×約7mm×1mm以下		想定異物2：約16mm×約6mm×1mm以下 (参考) 金属片：約33mm×約5mm×約0.2mm		※管支持板表面の接触痕等と整合するよう異物の形状・位置を想定

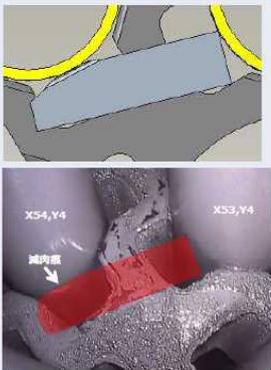
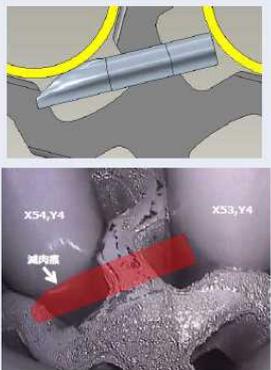
C-SG：金属片と想定異物がそれぞれの減肉痕と接触

パターン1	パターン2
異物	想定異物4※1	想定異物5※1※2
外観

形状	想定異物4：約24mm×約7mm×1mm以下	想定異物5：約24mm×約5mm×約0.2mm

※1：管支持板表面の接触痕等と整合するよう異物の形状・位置を想定
 ※2：C-SGの金属片と類似のガスケット片を想定
