## 関西電力株式会社からの高浜発電所3号機 蒸気発生器伝熱管の損傷に係る報告に対する 評価及び今後の対応について（案）

令和2年10月14日  
原子力規制委員会

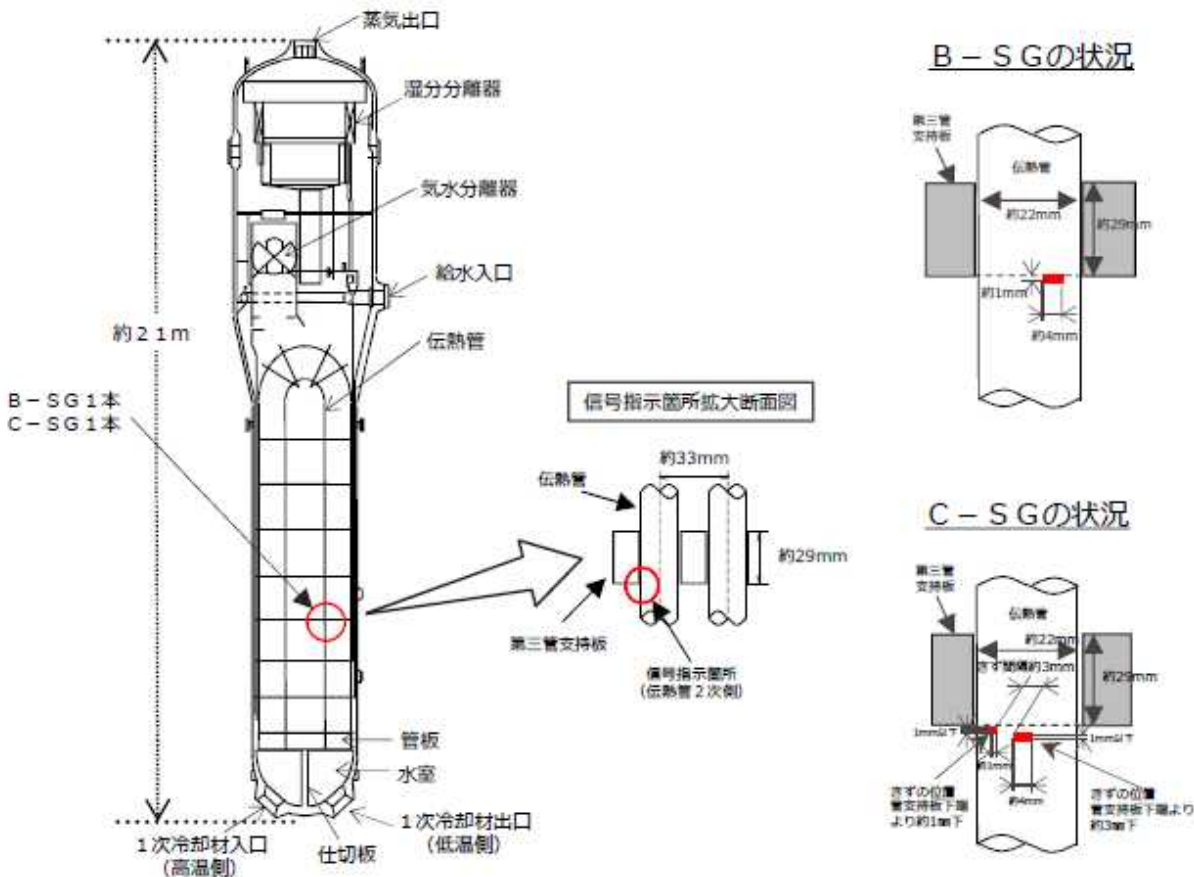
S G 伝熱管信号指示箇所概要図

関西電力株式会社（以下「関西電力」という。）は、第24回定期検査中の高浜発電所3号機（以下「3号機」という。）において、3台の蒸気発生器（以下「SG」という。）の全ての伝熱管<sup>1</sup>に対して渦流探傷試験（ECT）<sup>2</sup>を実施したところ、B-SGの伝熱管1本及びC-SGの伝熱管1本の管支持板部<sup>3</sup>付近に、外面（2次側）からの減肉とみられる有意な信号指示が認められた。なお、本事象に伴う外部への放射能の影響はなかった。

ECTで減肉とみられる信号指示が認められたSG伝熱管について、2次側から小型カメラによる外観観察を行ったところ、当該信号指示が認められた箇所に摩耗痕が確認された。（別紙1参照）

なお、摩耗減肉が認められたSG伝熱管については、高温側及び低温側のSG管板部で施栓し、供用外とする。
