現地調査の実施状況について

2020年10月16日

東京電力福島第一原子力発電所事故対策室

- (1) 2号機原子炉建屋内調査について
(令和2年10月8日、9月10日 (予備調査))
- (2) 3号機原子炉建屋内調査について
(令和2年9月17-18日、9月11日 (試料採取))
- (3) 1号機タービン建屋内調査について
(令和2年10月9日)
- (4) 現地調査時の動画

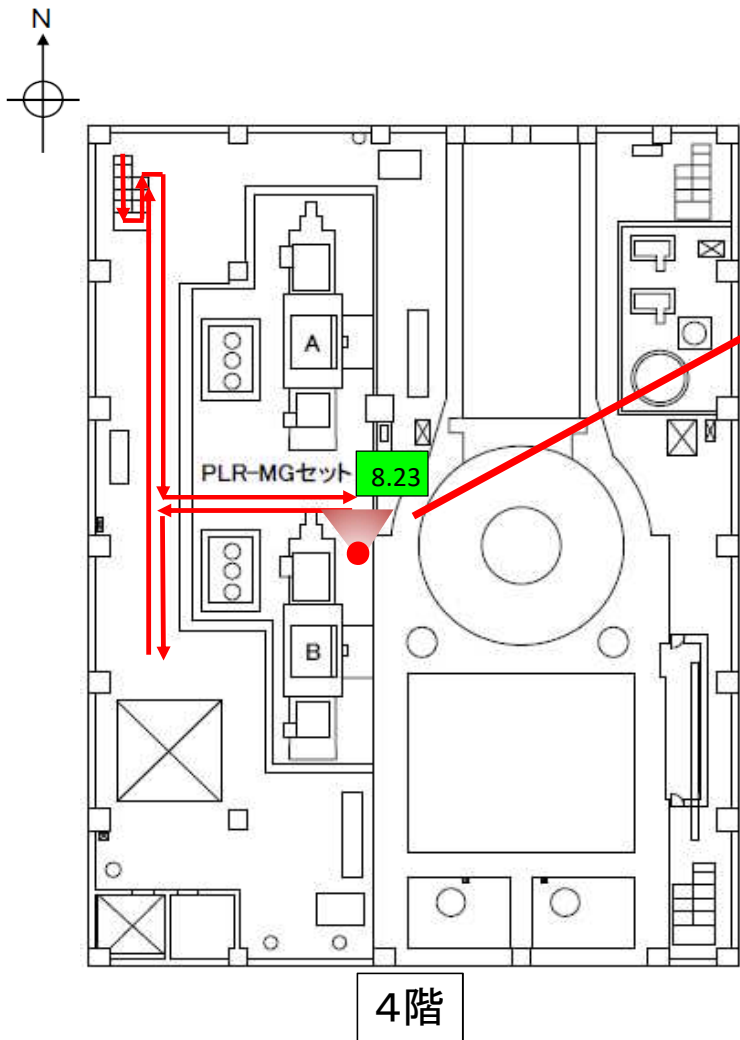
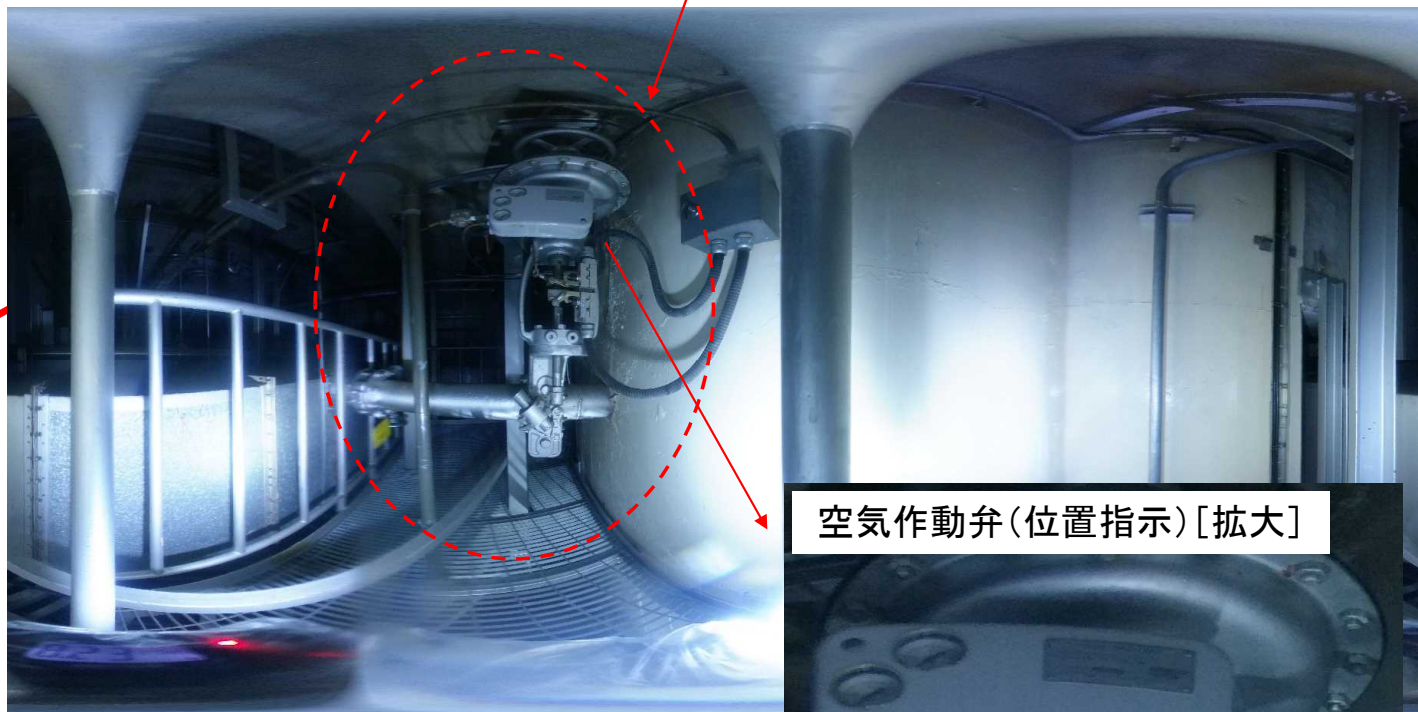
○2号機原子炉建屋4階

原子炉ウェルの排気を行う配管(リアクターキャビティ差圧調整ダクト)及び空気作動弁

空気作動弁(位置指示)[拡大]

8.23 : 原子力規制庁による測定結果(令和2年10月8日)
mSv/h

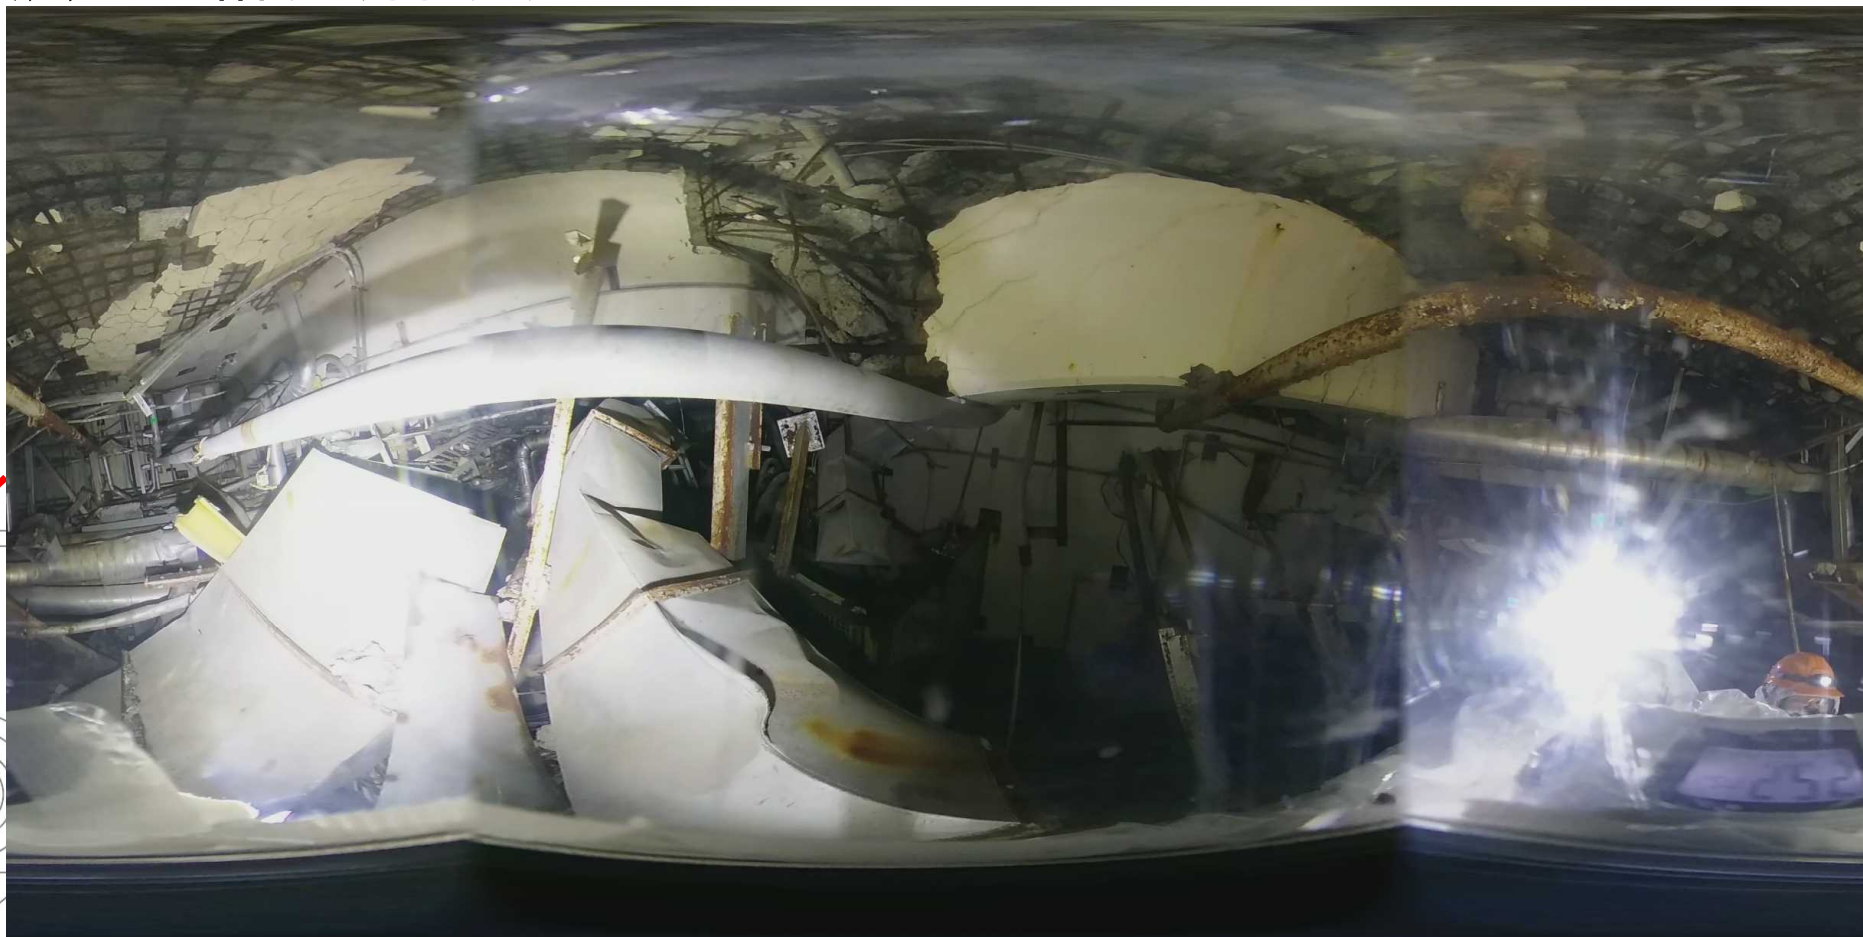
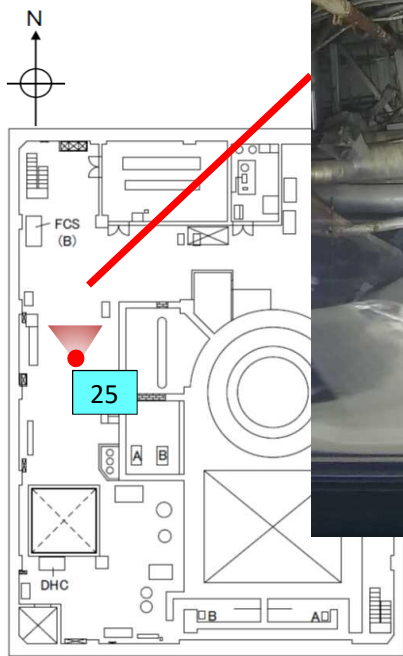
○3号機原子炉建屋3階(天井付近)

■ : 原子力規制庁による測定結果(令和2年9月18日)

mSv/h

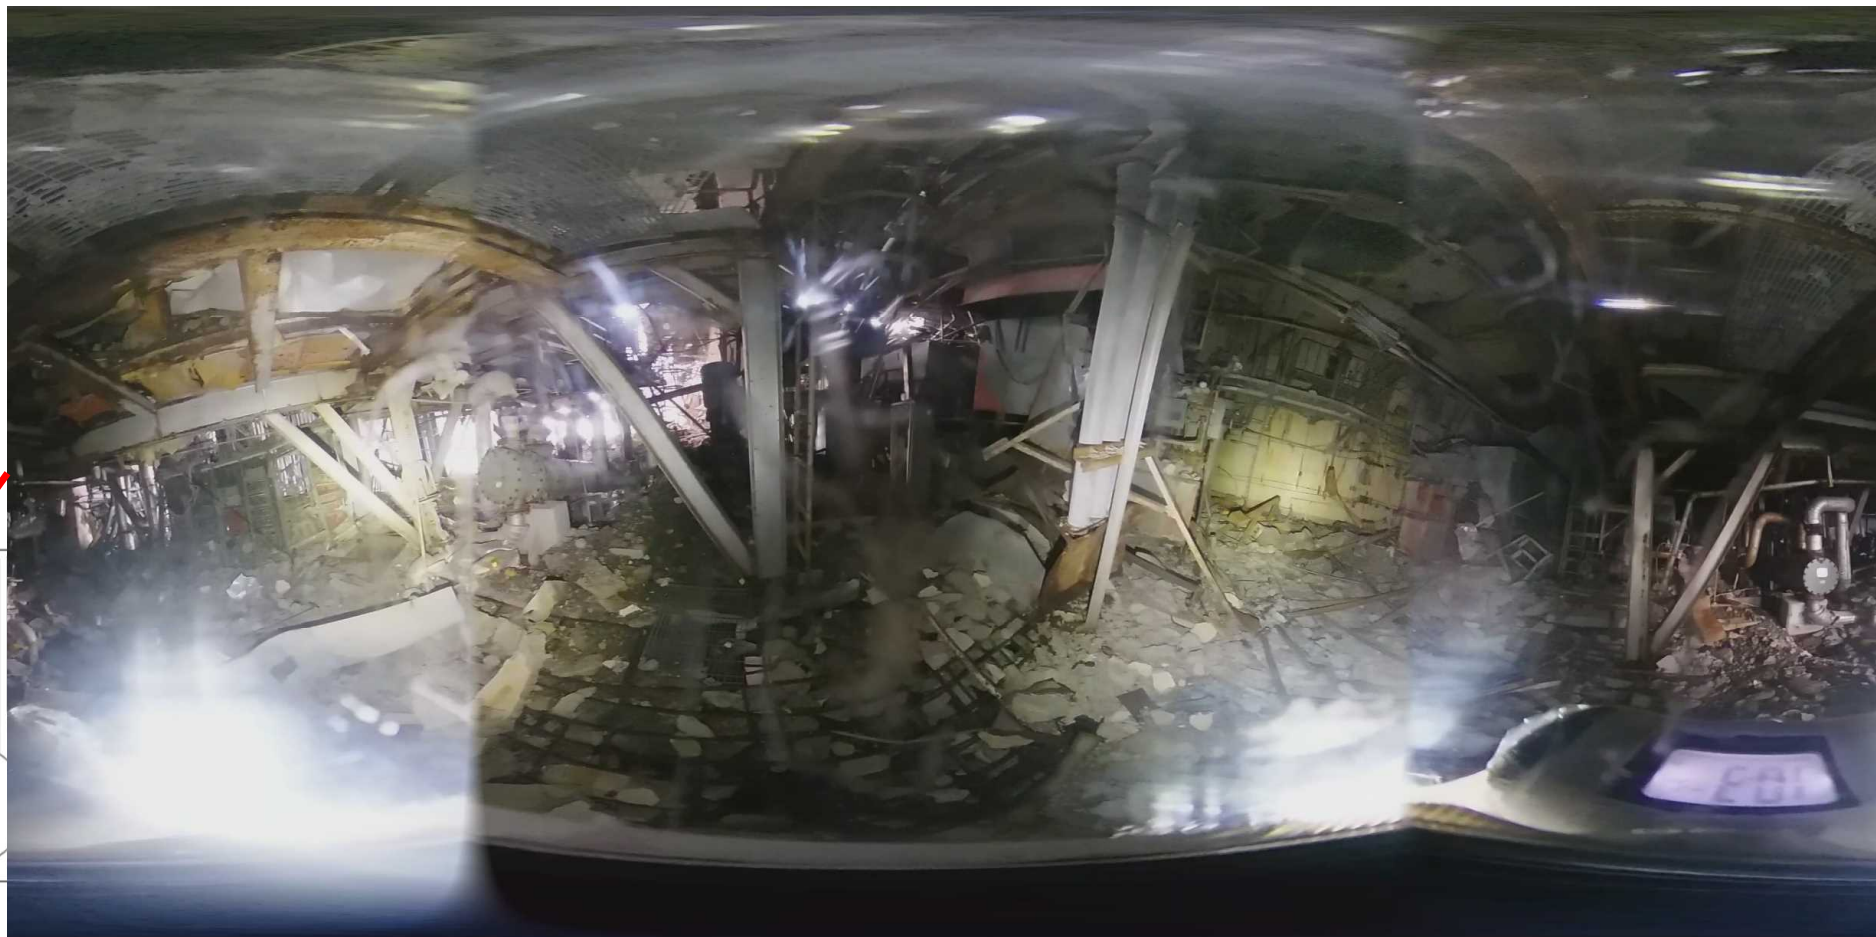
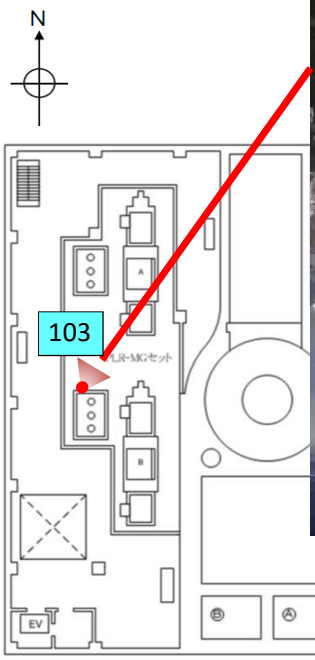
○3号機原子炉建屋4階

103 : 原子力規制庁による測定結果(令和2年9月18日)
mSv/h

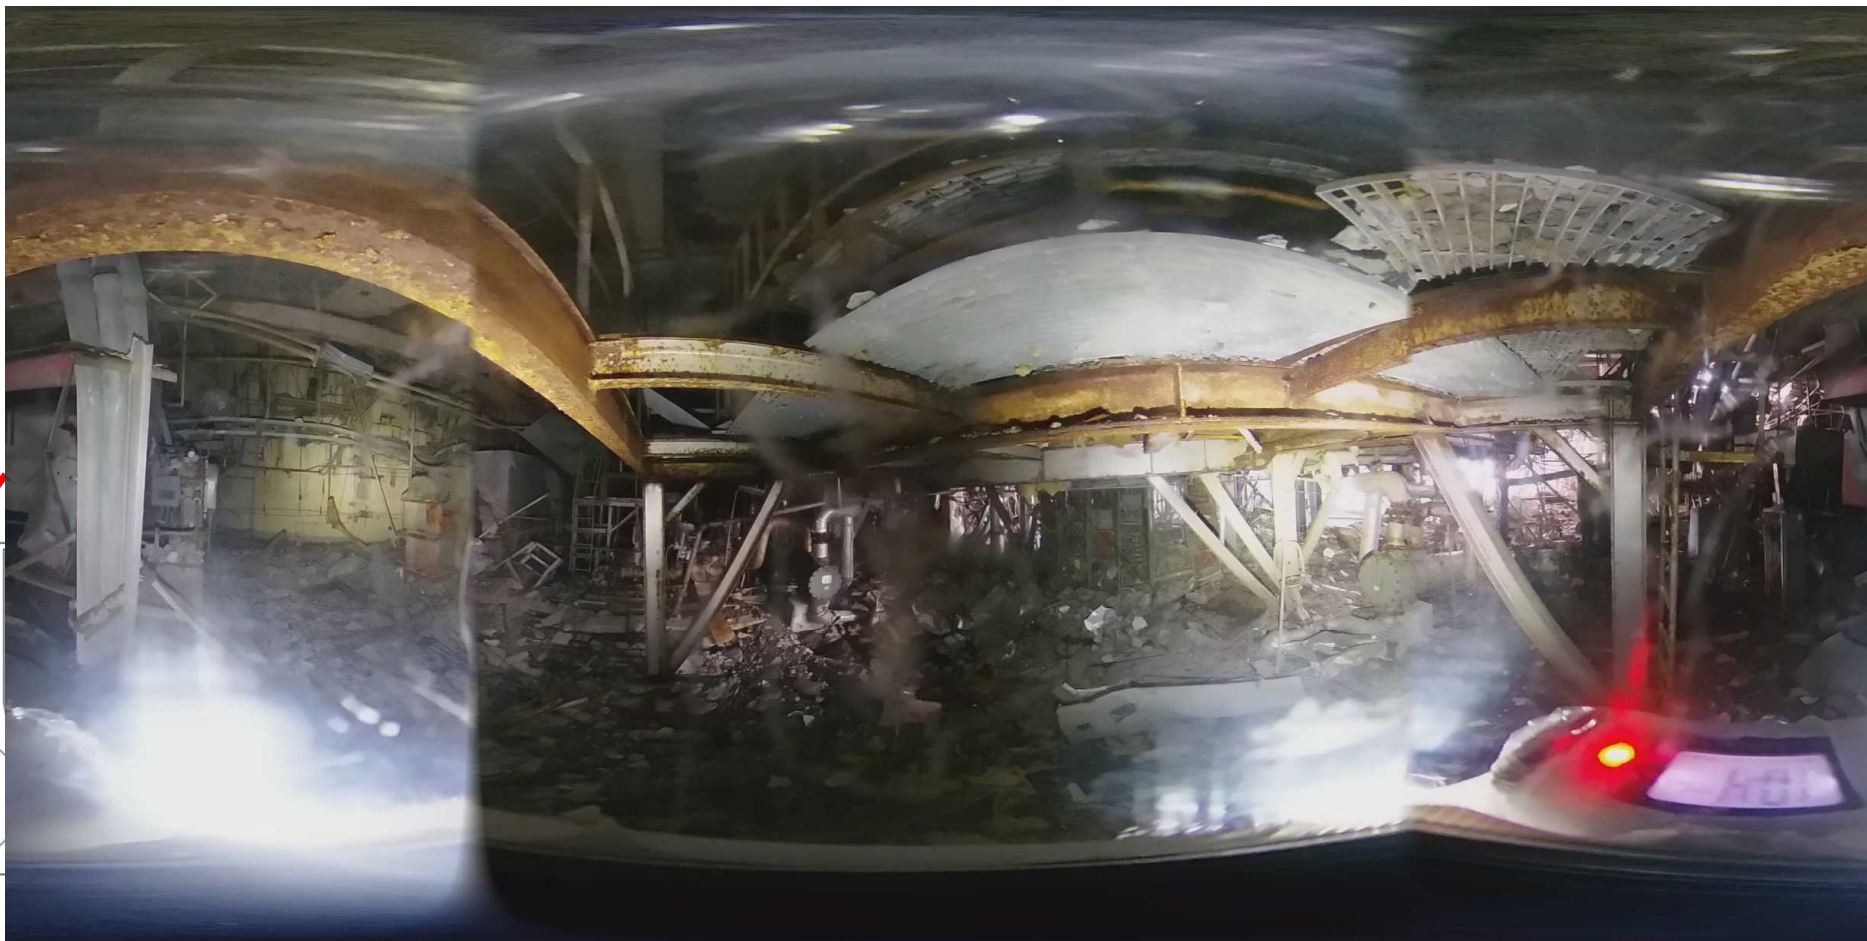
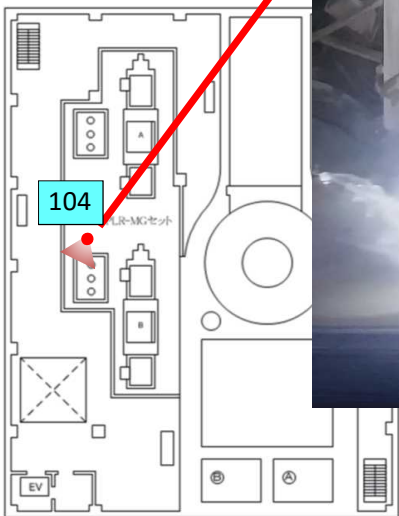
○3号機原子炉建屋4階

原子力規制庁による測定結果(令和2年9月18日)

mSv/h

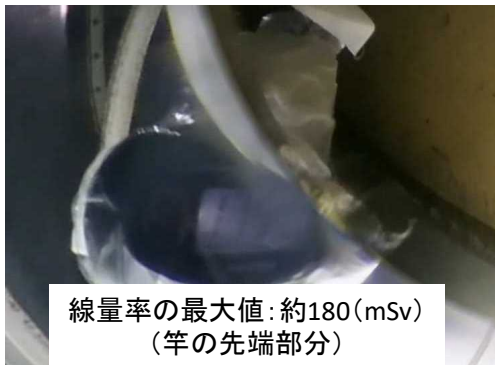
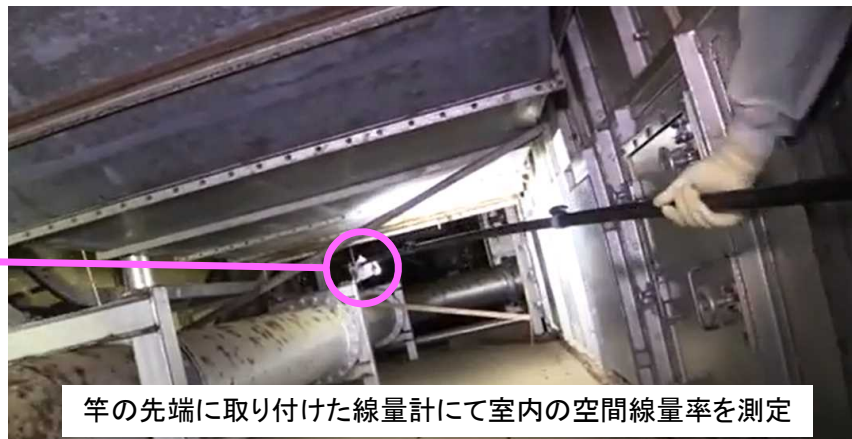
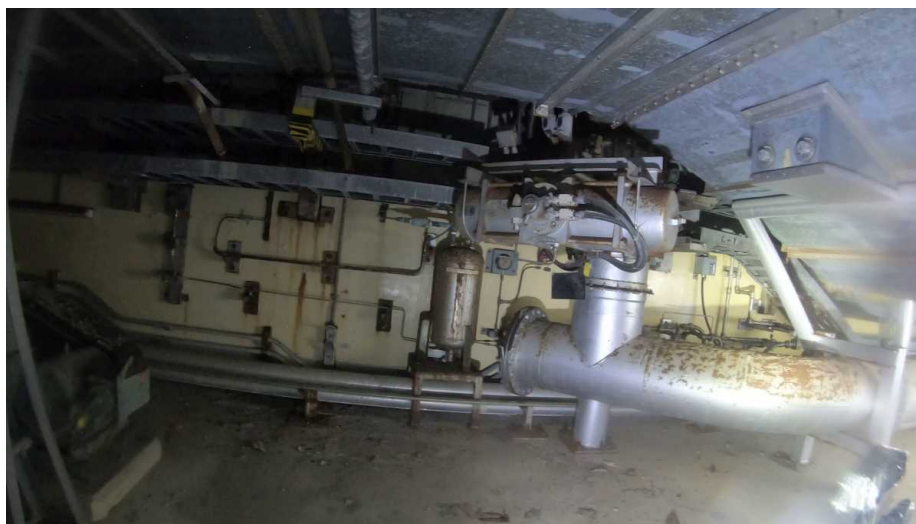
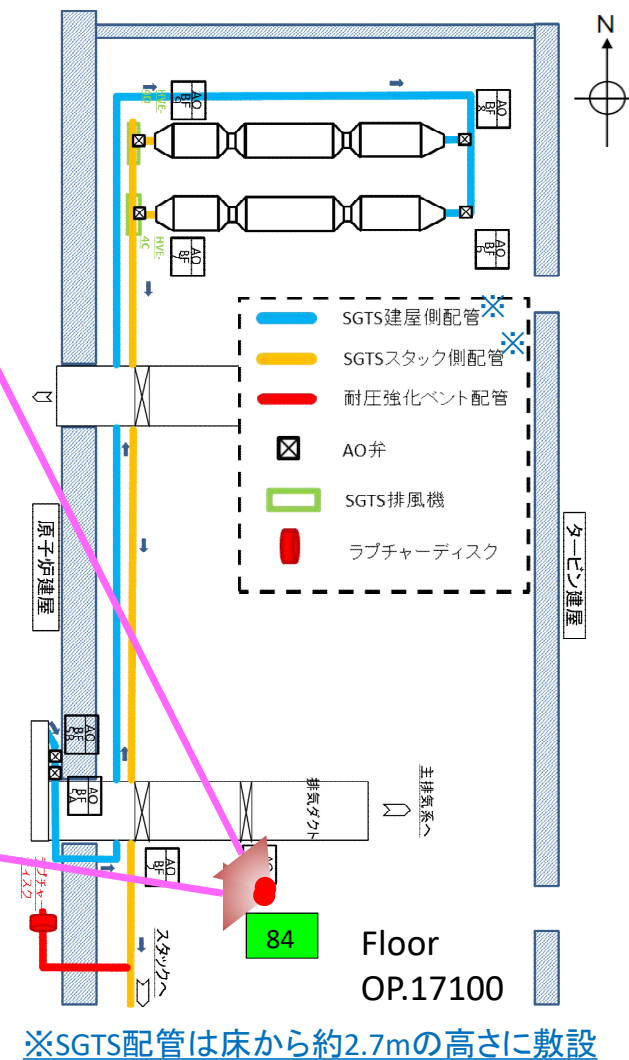
○1号機SGTS室内概要図

84 : 原子力規制庁による測定結果(令和2年10月9日)
mSv/h
