## 追加説明資料

### オペフロ及びシールドプラグの汚染状況調査

- 線量測定時の被ばく線量、検出器等
- 1, 2号機共用スタック解体時の核種分析のデータ等
- 1, 2号機共用スタック基部の構造

### 3号機原子炉容器の圧力挙動(SRVの機能等)

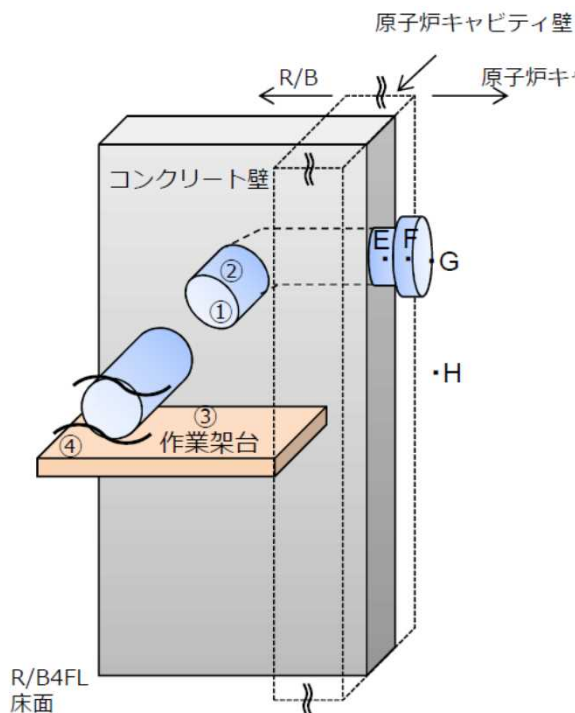
原子炉キャビティ差圧調整ライン  
のスミア採取・線量測定箇所

スミア箇所	α放出核種	β+γ放出核種	備考
①	1.1×10	1.8×10 <sup>2</sup>	配管内面(切断部近傍)
②	3.5×10	>2.6×10 <sup>2</sup>	配管内面(エルボ部近傍)
③	検出限界値未満	>2.6×10 <sup>2</sup>	作業架台床面(配管直下)
④	検出限界値未満	>2.6×10 <sup>2</sup>	作業架台床面

測定箇所	線量測定値 [mSv/h]	備考
E	400	配管出口より20cm内部
F	700	配管出口より10cm内部
G	1100	配管出口
H	2600	配管出口下50cm

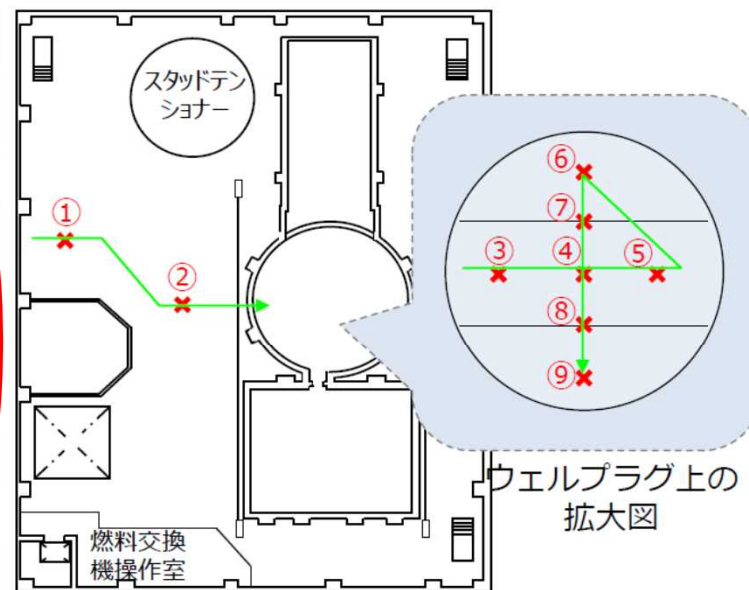
2号機原子炉建屋 5階 オペレーティングフロア

測定点	1cm線量率			70 $\mu$ m線量率	
	APD①	APD②	比率 (②/①)	APD①	APD②
①	10.6	7.89	0.75	0	0
②	13.2	9.06	0.68	0	0
③	153	120	0.78	0	0
④	291	262	0.90	0	0
⑤	165	148	0.90	0	0
⑥	360	335	0.93	0	0
⑦	683	657	0.96	355	0
⑧	473	428	0.90	1028	0
⑨	164	131	0.80	0	0

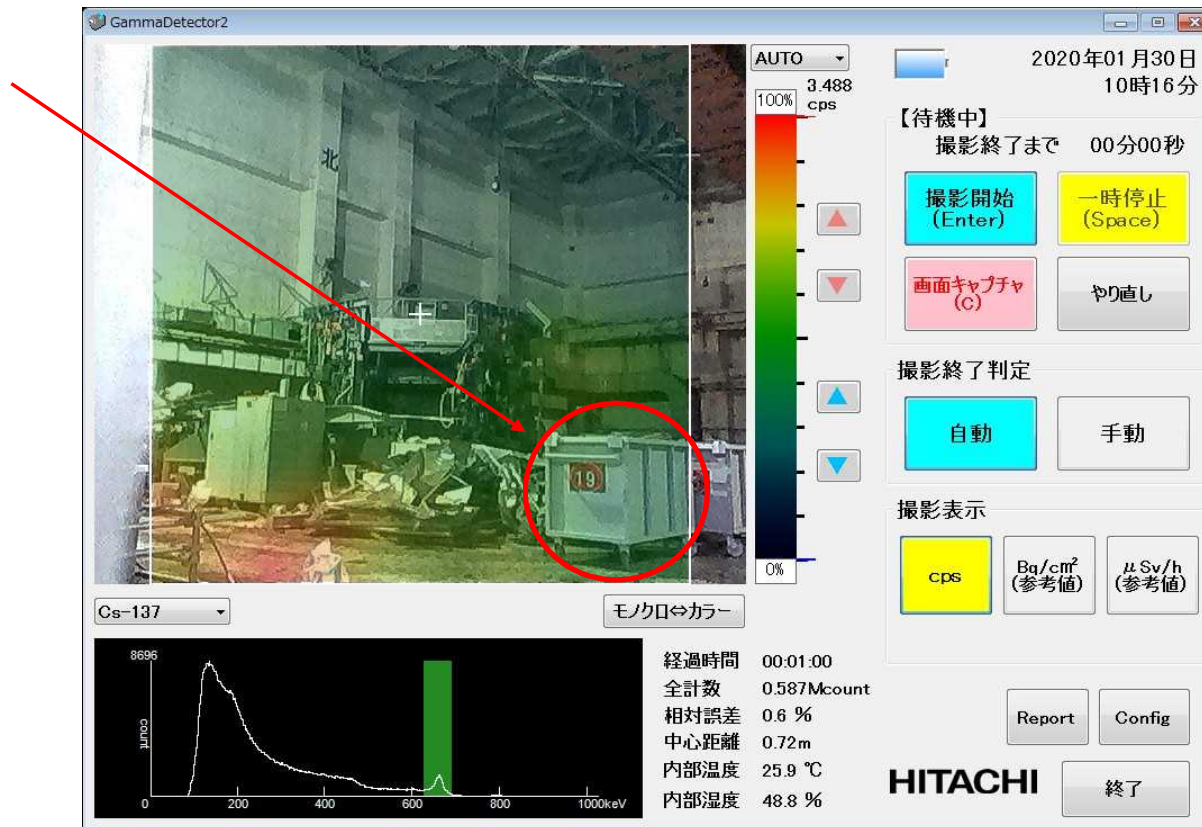
福島第一原子力発電所の事故時に2号機オペフロ(シールドプラグ上)に敷設されていた養生シートは、放射性核種分析用の試料として一部採取されるとともに、2号機オペフロの除染作業のため、その他のがれき等と一緒にコンテナ(④及び⑦)に集められている。

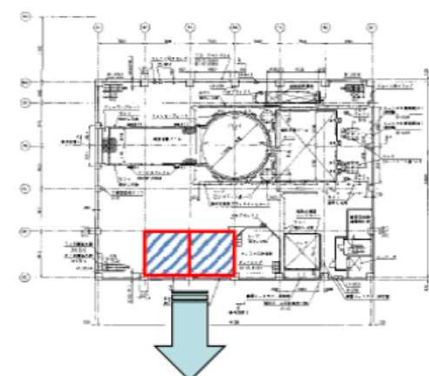
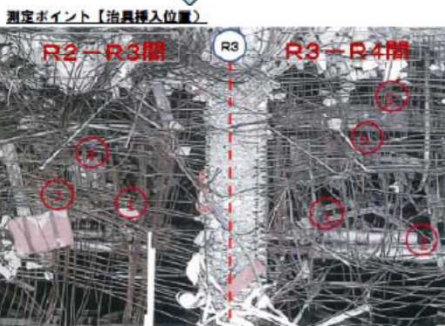
北西崩落部躯体調査に合わせて、崩落部内部の空間線量率を測定した。崩落部内部は下へ行くほど空間線量率は高くなる傾向であり、4階下部に汚染源があると想定される。また、ガレキが堆積しており、機器の状況は確認出来なかった。

鉄筋群レベルからの距離	R2-R3間			R3-R4間			
	測定P①	測定P④	調査P⑦	調査P②	調査P③	調査P⑤	調査P⑥
0m	56.5	63.4	—	114.1	82.1	154.3	—
-0.5m	—	—	73.2	—	—	—	218.1
-1m	81.3	106.4	106.2	130.9	94.4	180.8	223.5
-1.5m	—	—	—	131.5	—	—	—
-1.7m	—	—	—	—	—	—	269.5
-2m	114.3	176.4	—	—	109.8	—	—
-2.5m	—	192.6	—	—	—	—	—
-3m	126.9	—	—	—	153.1	—	—
備考		-2.5mで先端干渉	-1mで先端干渉	-1.5mで先端干渉		-1mで先端干渉	-1.7mで先端干渉

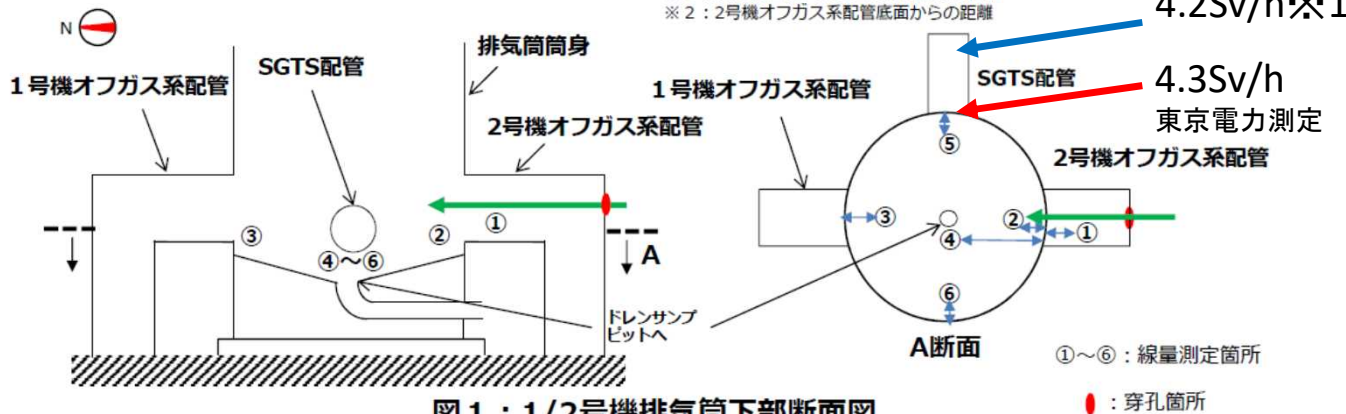
図1：1/2号機排気筒下部断面図

・配管穿孔箇所より線量計を装着した操作ポールを排気筒内部へ挿入し線量測定を実施。前回未実施の⑤⑥を測定し、最大で820mSv/hを確認。

測定箇所	測定値 【mSv/h】	測定位置 ※1	
		排気筒底面から	排気筒内面から(A断面参照)
①	460	約0cm ※2	約-50cm
②	100	約55cm	約20cm
③	380	約10cm	約70cm
④	280	約25cm	約150cm
⑤	820	約50cm	約10cm
⑥	320	約25cm	約10cm

左図における測定点⑤は、SGTSが排気筒に接続されている高さであり、820mSv/hという線量は、過去、東京電力が測定した排気筒表面？の4.3Sv/hに由来するものと推定。

規制庁の事前の推定では、測定点⑤と4.3Sv/hの関係は、左図SGTS配管の一定距離約0.7mの部分に存在すると推定。

規制庁が測定した結果、SGTS配管約0.7mの場所に、4.2Sv/h\*1のスポット線源を確認した。また、排気筒内の⑤以外の測定箇所については、測定高さがSGTS配管に対して低い場合が多く、SGTS内の4.2Sv/h\*1を検出器が直視していないことに依存していると思われる。

よって現時点で排気筒内部には高線量の線源は存在していないと推定される。

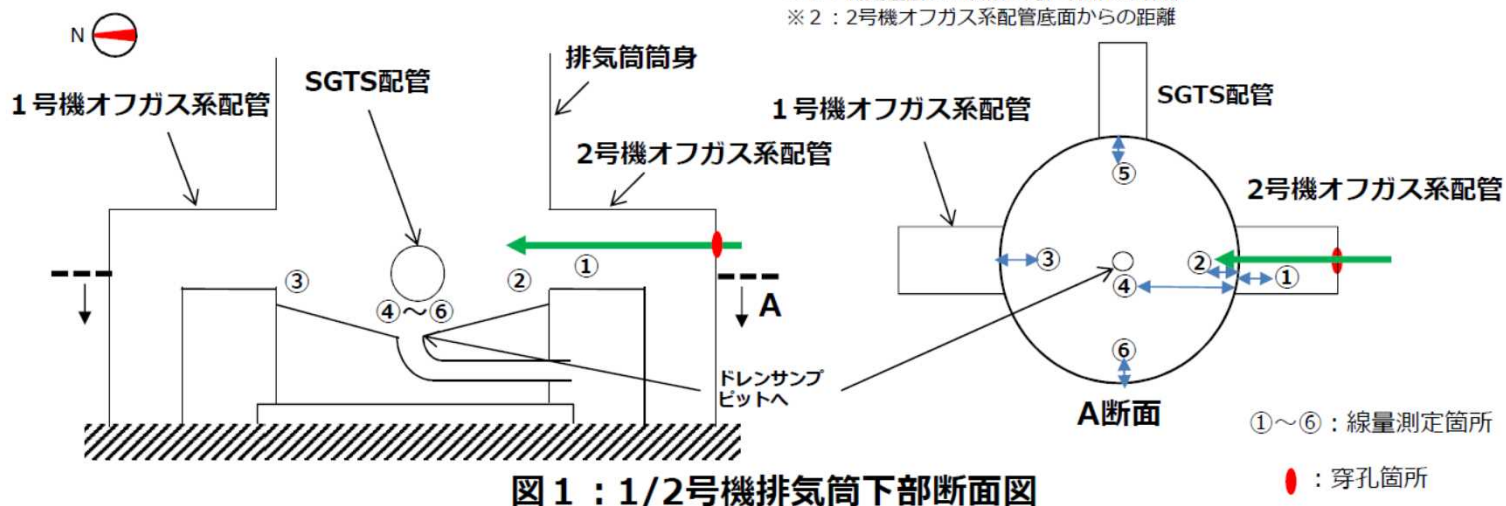
- 配管穿孔箇所より線量計を装着した操作ポールを排気筒内部へ挿入し線量測定を実施。前回未実施の⑤⑥を測定し、最大で820mSv/hを確認。

測定箇所	測定値 [mSv/h]	測定位置※1	
		排気筒底面から	排気筒内面から(A断面参照)
①	460	約0cm ※2	約-50cm
②	100	約55cm	約20cm
③	380	約10cm	約70cm
④	280	約25cm	約150cm
⑤	820	約50cm	約10cm
⑥	320	約25cm	約10cm

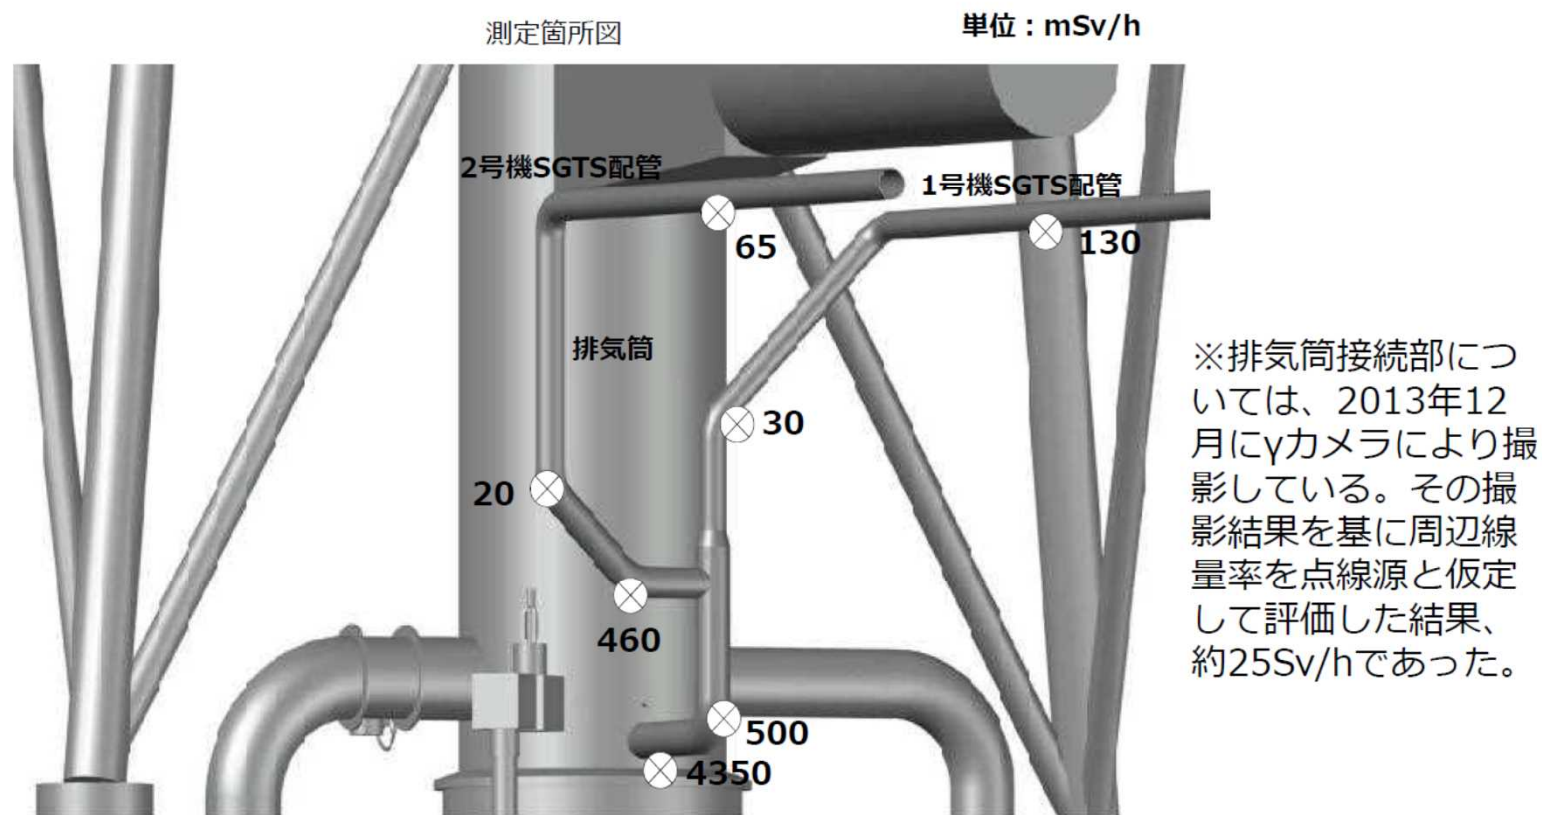
2020年2月12日に実施した線量測定結果より、配管水平部が比較的高い箇所となり、最大で排気筒接続部にて約4.3Sv/hであった。

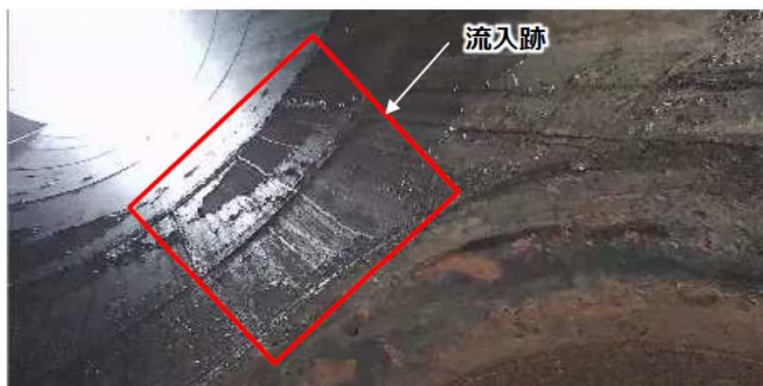
写真：排気筒内面状況（5/20雨天時）

- ・ 配管穿孔箇所よりカメラを装着した操作ポールを排気筒内部へ挿入し、SGTS配管からの雨水流入の有無確認を実施。
- ・ 調査の結果、SGTS配管からの水の流れは確認されなかったため、流入は無いと判断。
- ・ なお、排気筒上部の雨水流入状況については、側面に雨水と思われる跡が確認された。

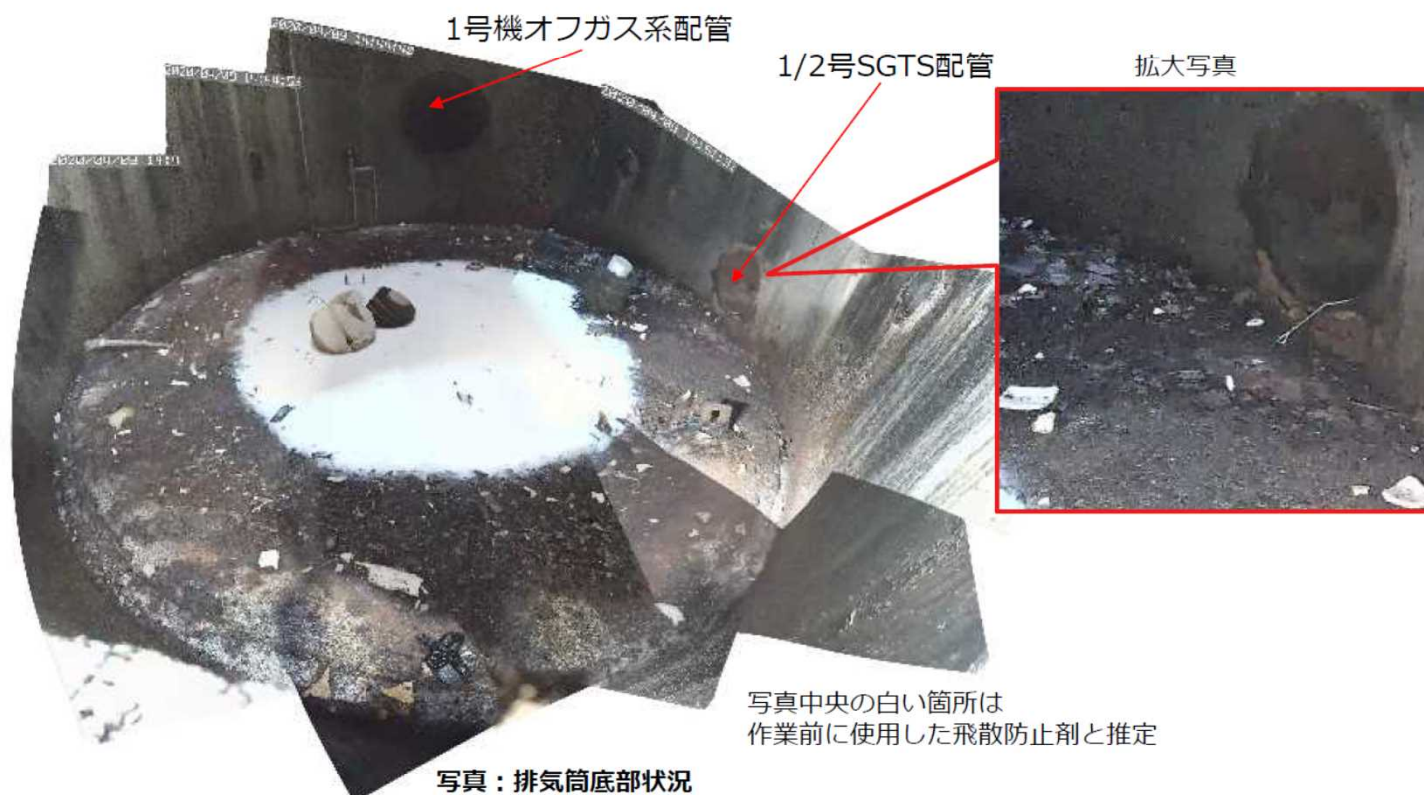
- ・ 排気筒底部にスラッジ等の堆積物および飛散防止剤が溜まっており、排気筒サンプドレン配管は確認できなかった。
- ・ SGTS配管からの水の流入は確認されなかった。今後、雨天時に再度内部確認を実施予定。

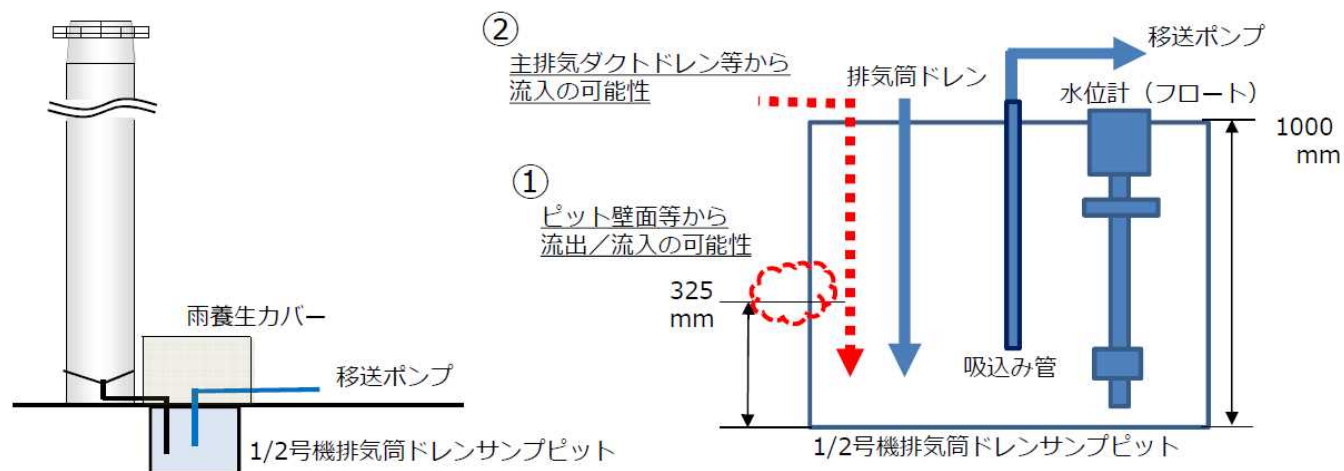
1 / 2号排気筒ドレンサンプル概要図

- ✓ ピット内水が移送されていないにも係わらず水位低下する。(325mmまで比較的顕著に表れる) ⇒水位制御範囲変更：当初400mm～330mm、現在300mm～260mm
- ✓ 排気筒蓋設置以降も、ピット水位が上昇している。

- ① ピット壁面等(325mm付近含む)に水位低下(流出)または水位上昇(流入)に繋がる要因がある可能性
- ② ピットに繋がる配管等から流入している可能性

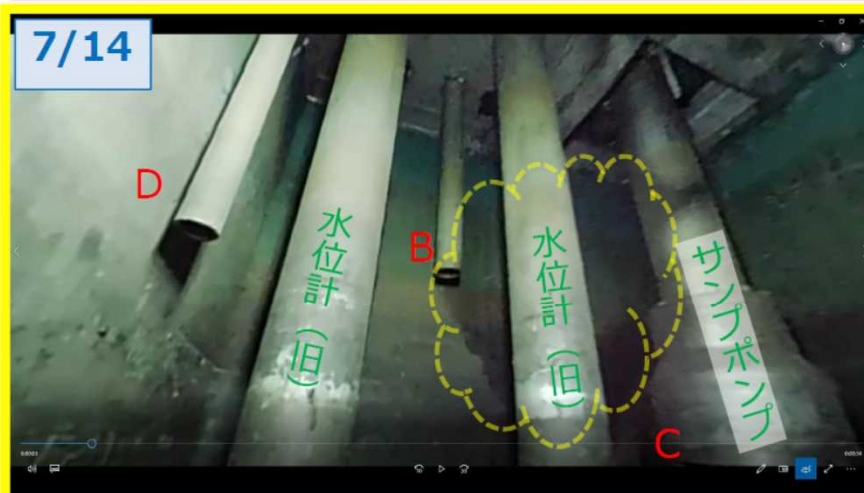
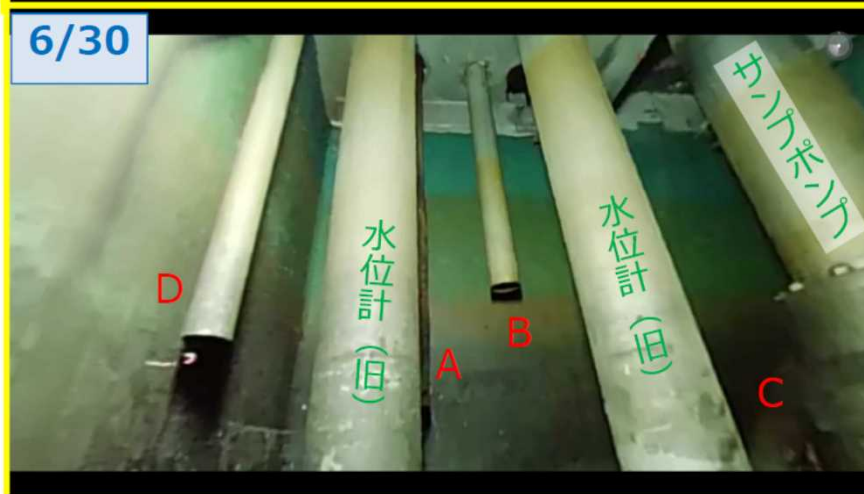
4. 1/2号機排気筒ドレンサンプルピット内部調査状況（東）

- 内壁面の一部に濡れ跡を確認。
- それ以外は降雨有無による相違はみられない  
(配管からの流入は確認できなかった)  
(サンプルポンプミニフロー配管が脱落していることを6/30に確認済み)

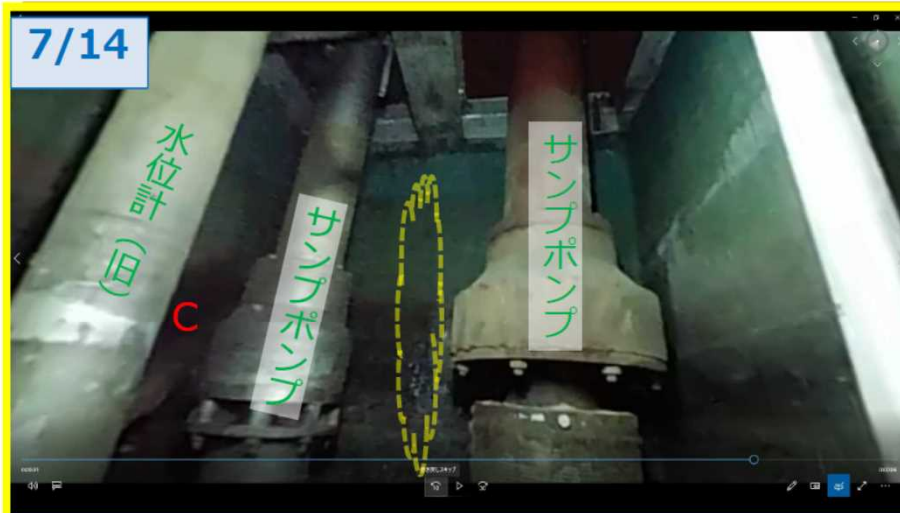
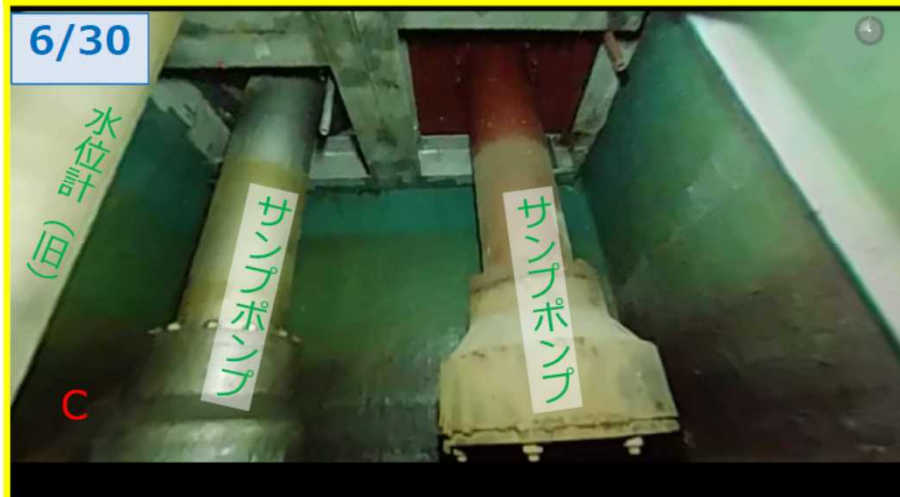
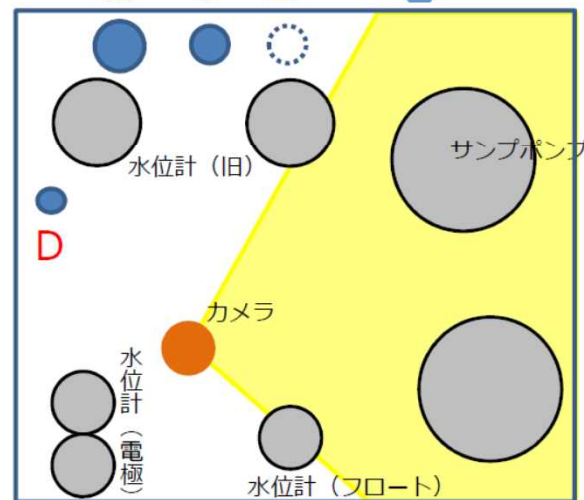
4. 1/2号機排気筒ドレンサンプピット内部調査状況 (南)

- 内壁面の一部に濡れ跡があり、下部の水面にわずかな揺らぎを確認。
- それ以外は降雨有無による相違はみられない  
(サンプポンプミニフロー配管が脱落していることを6/30に確認済み)
