東京電力福島第一原子力発電所における
事故の分析に係る検討会
第14回会合

議事次第

3号機の原子炉圧力及び格納容器圧力の 挙動について(2)

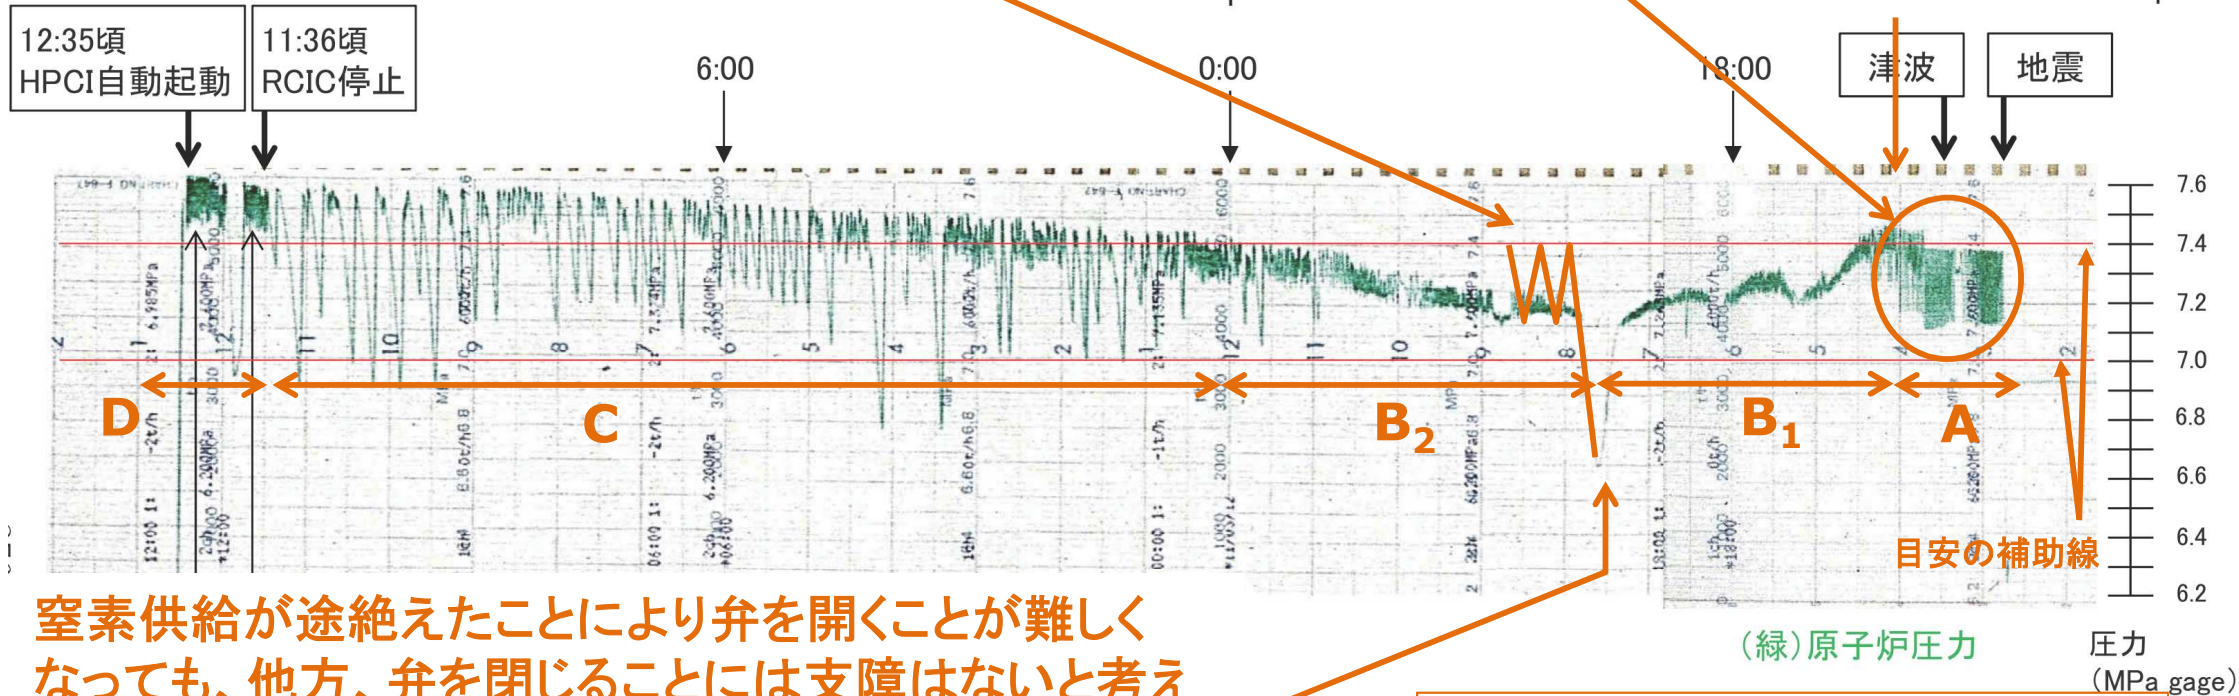
3号機RPV圧力

閉信号が出されれば、炉圧はS/RV開の設定圧まで上昇するのではないか

窒素供給が途絶えたことにより弁を開くことが難しくなっても、他方、弁を閉じることには支障はないと考えられる

3月11日19:頃に原子炉圧力は大きく低下している
 ・この時点で明らかにS/RVの閉止圧より炉圧が低下していることから、閉止信号が出ているはず。
 ・B₂の期間では、炉圧はS/RVの開圧力まで上昇せずに振幅を繰り返している。

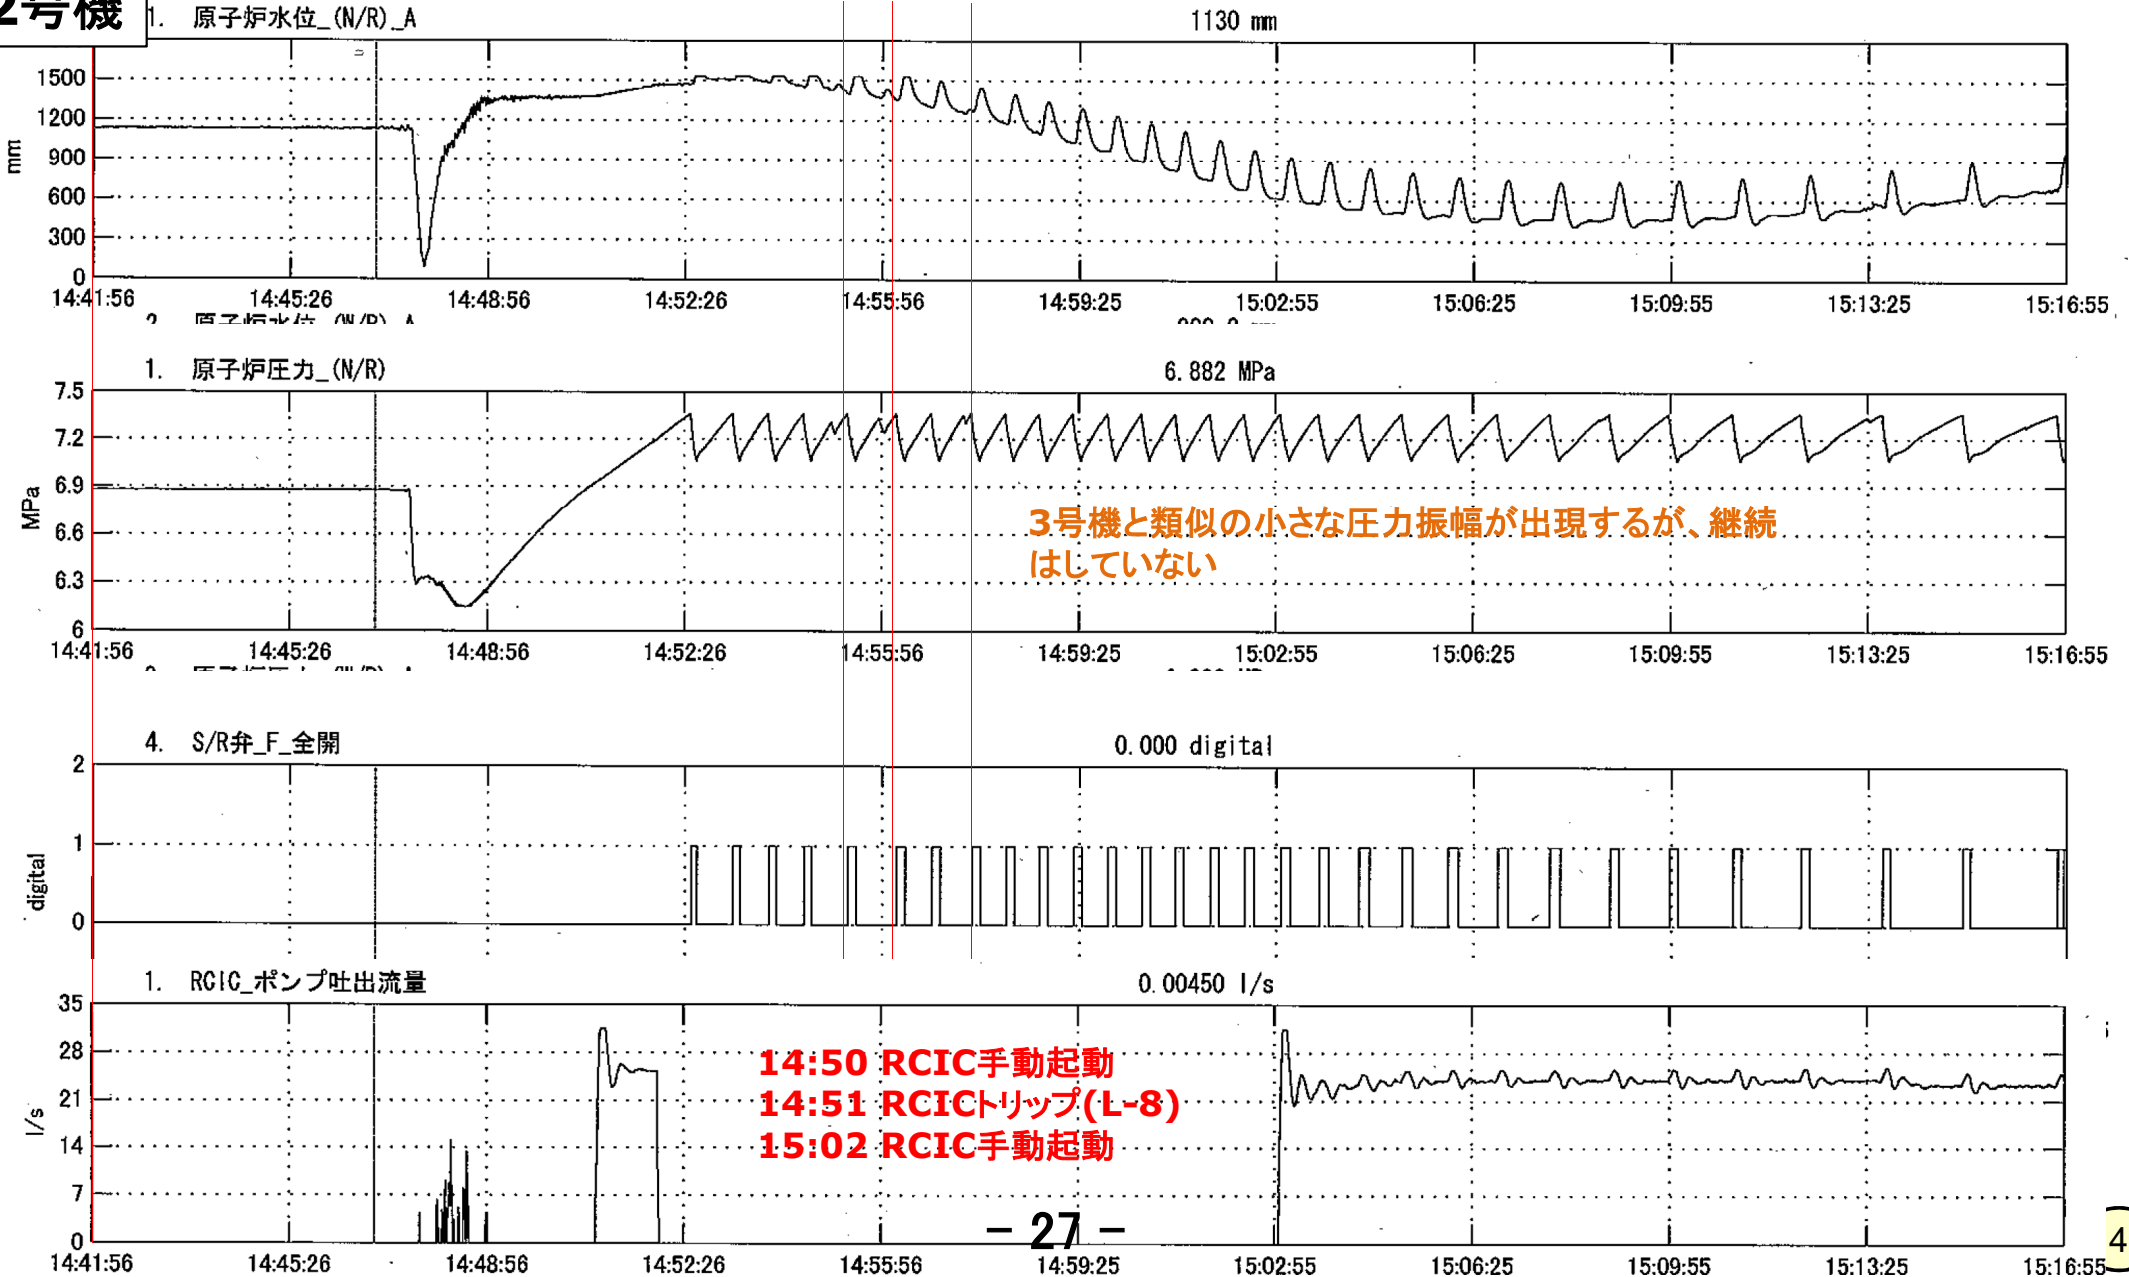
比較として2号機でのS/RVの動作を確認

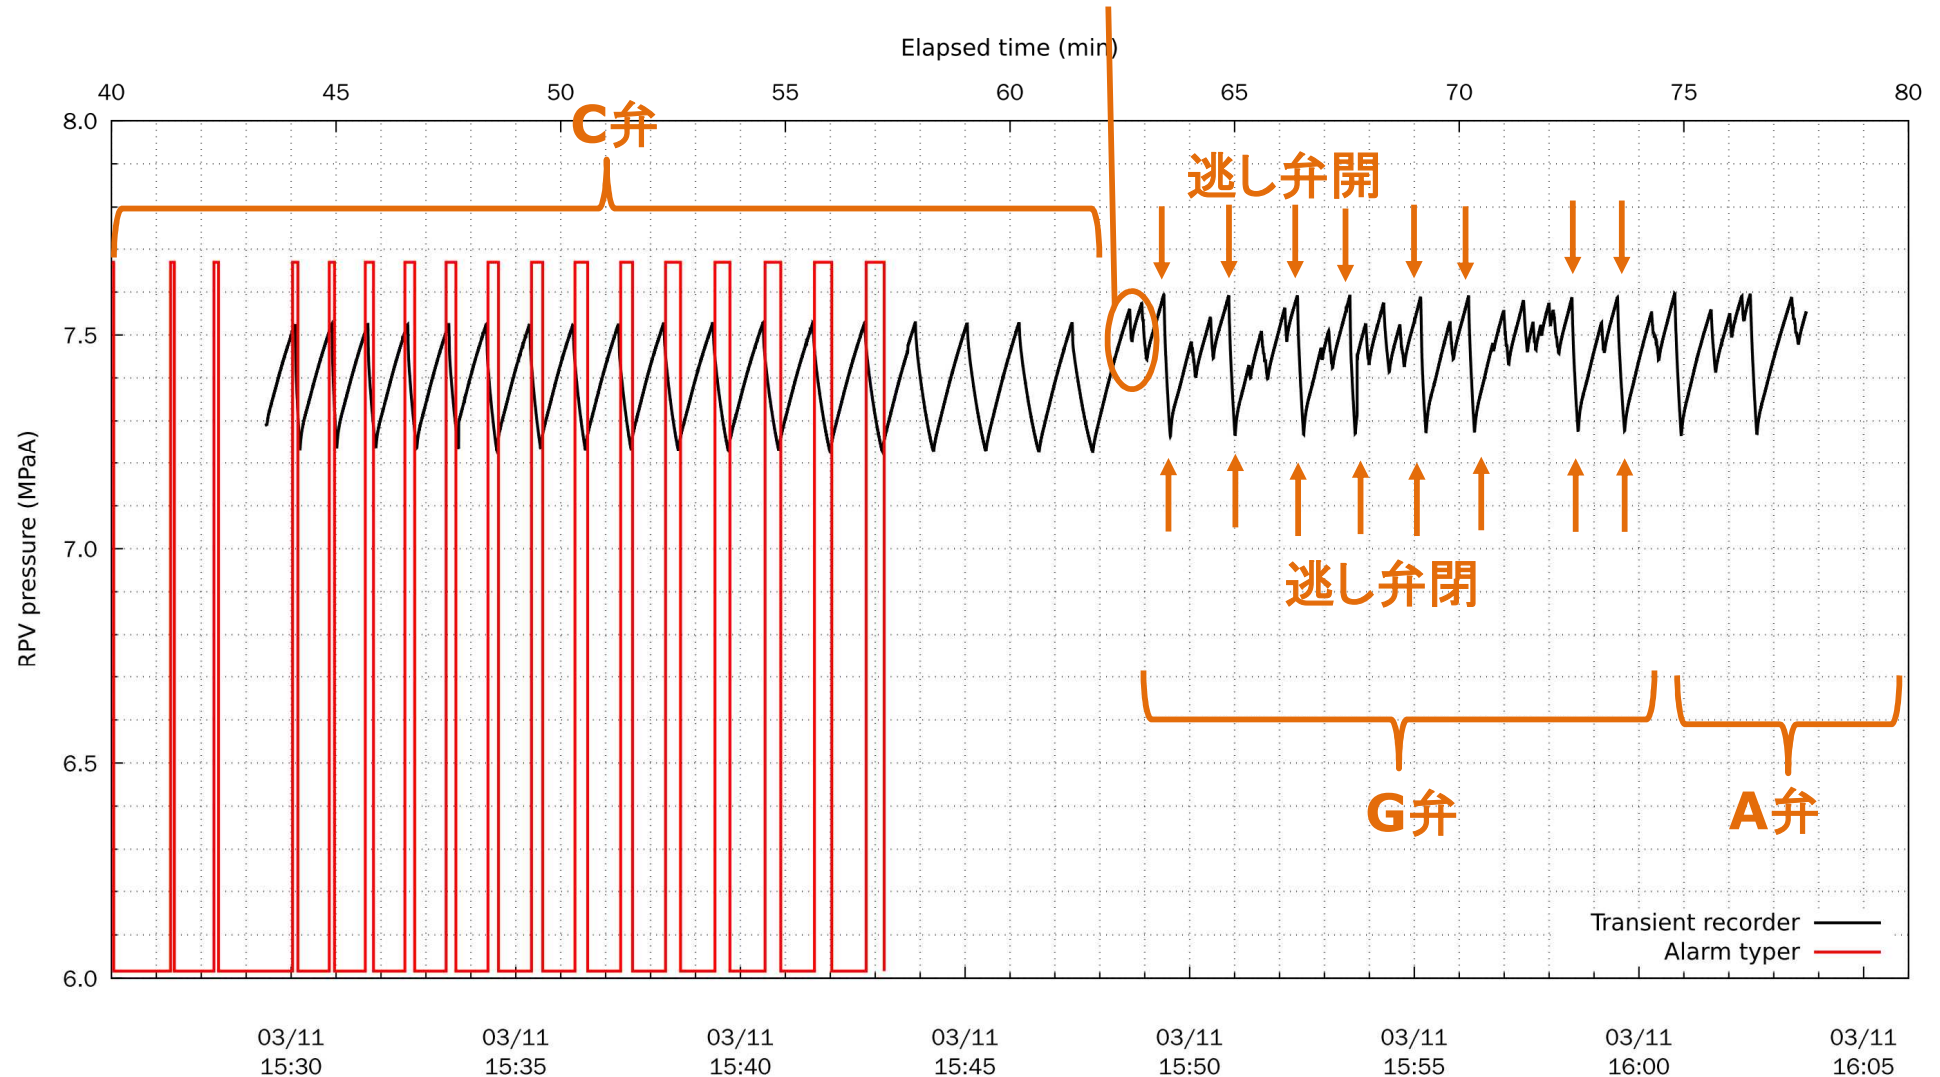
参考 SRV動作と考えられる細かい圧力振動

C弁が残圧で中間開状態になっていると考えられる

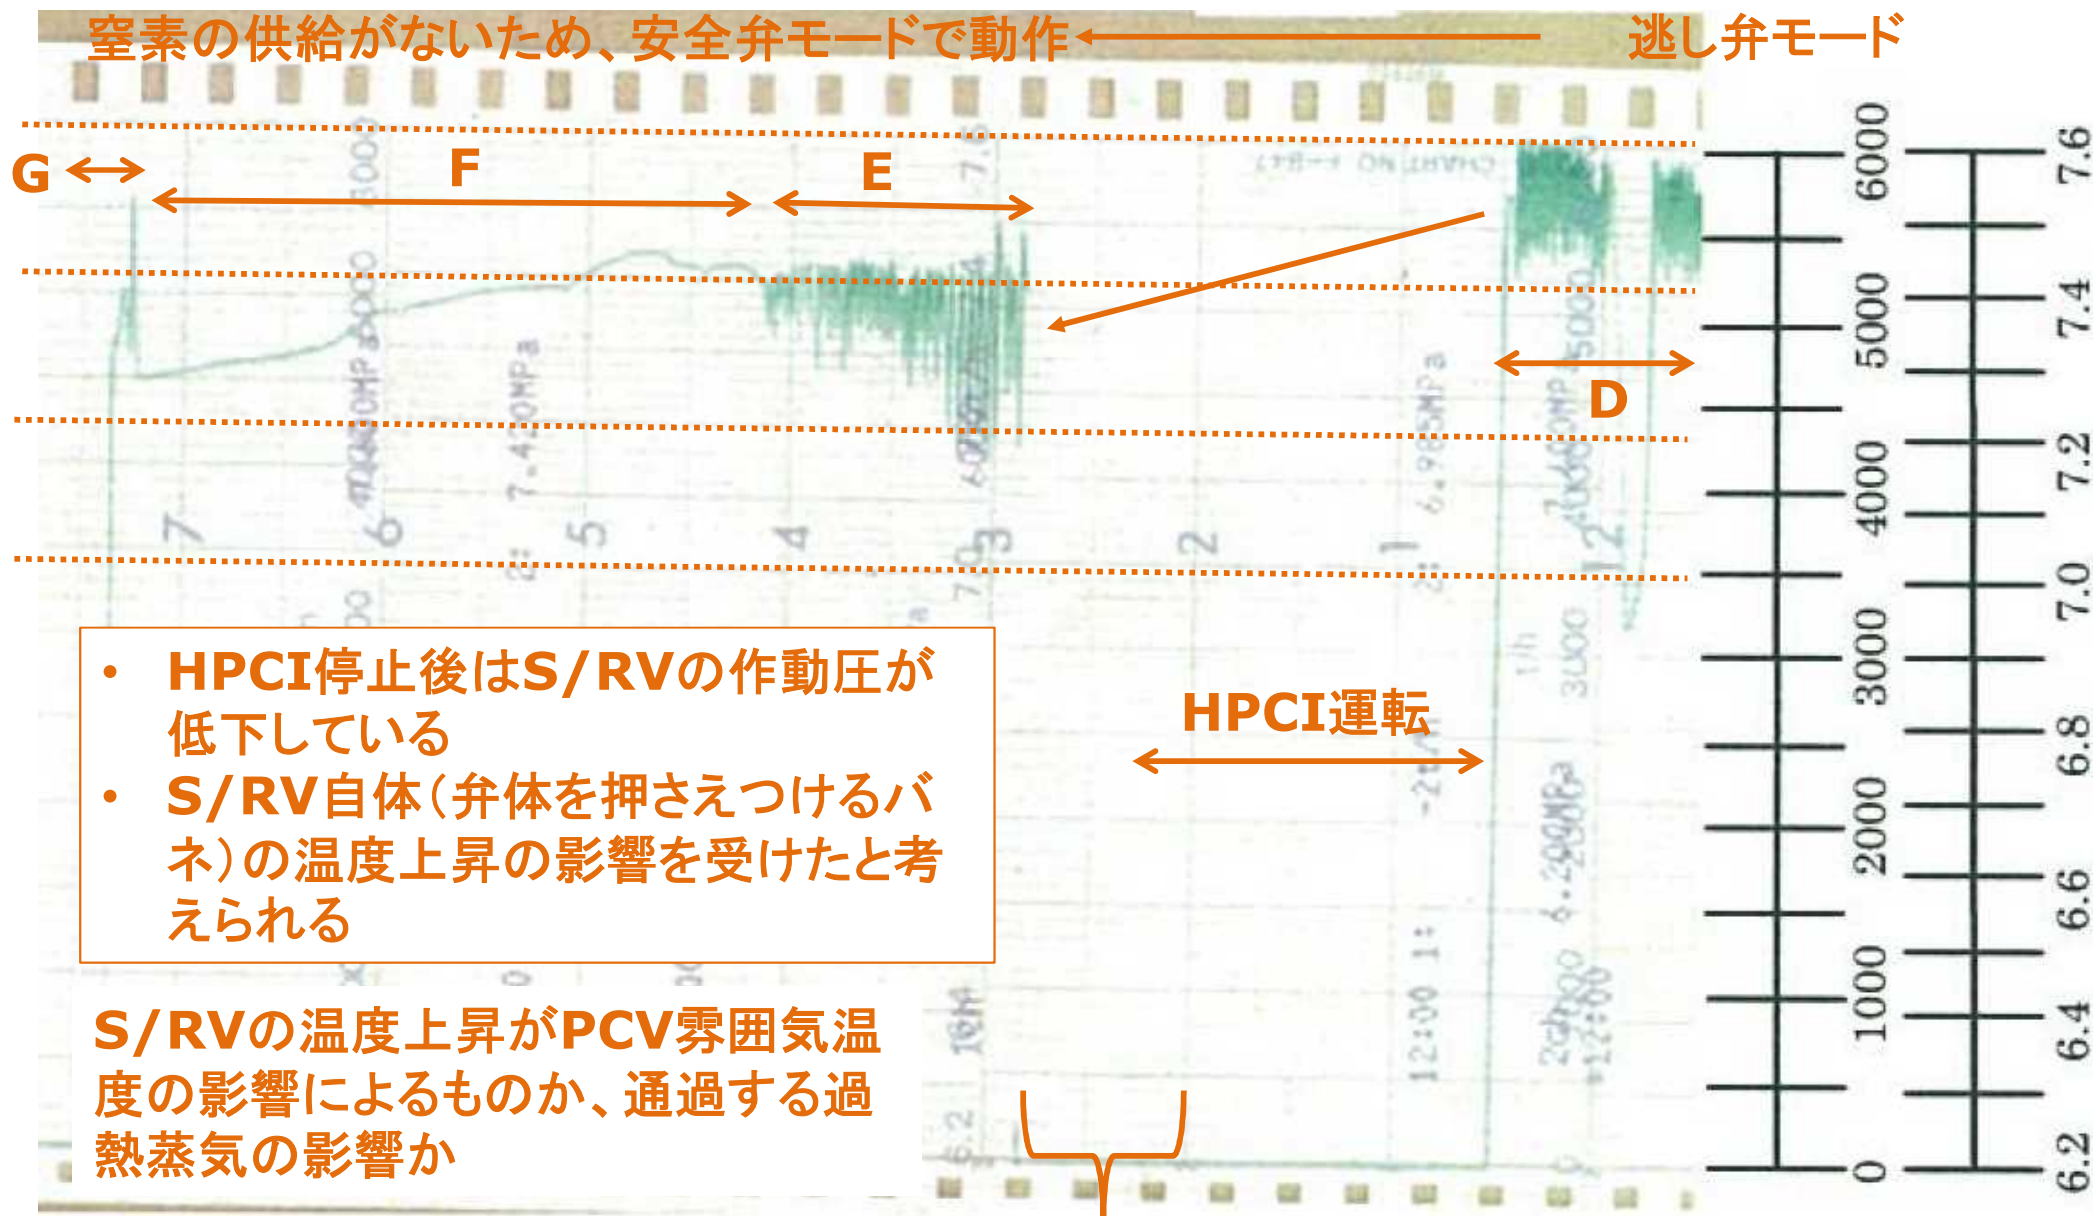
HPCI運転前後でのRPV圧力

- 炉心損傷後は、過熱蒸気によってS/RV自体の温度が上昇したと考えられる
 - 主蒸気管を通過する蒸気温度の上昇によってS/RV自体(ばね部)の温度が上昇
 - S/RVの温度は格納容器の雰囲気温度よりも高温になると考えられる
- S/RV自体の温度が上昇した場合の影響
 - ばねによる弁体の押し下げ力の低下
 - 設定圧よりも低い炉圧での安全弁としての動作

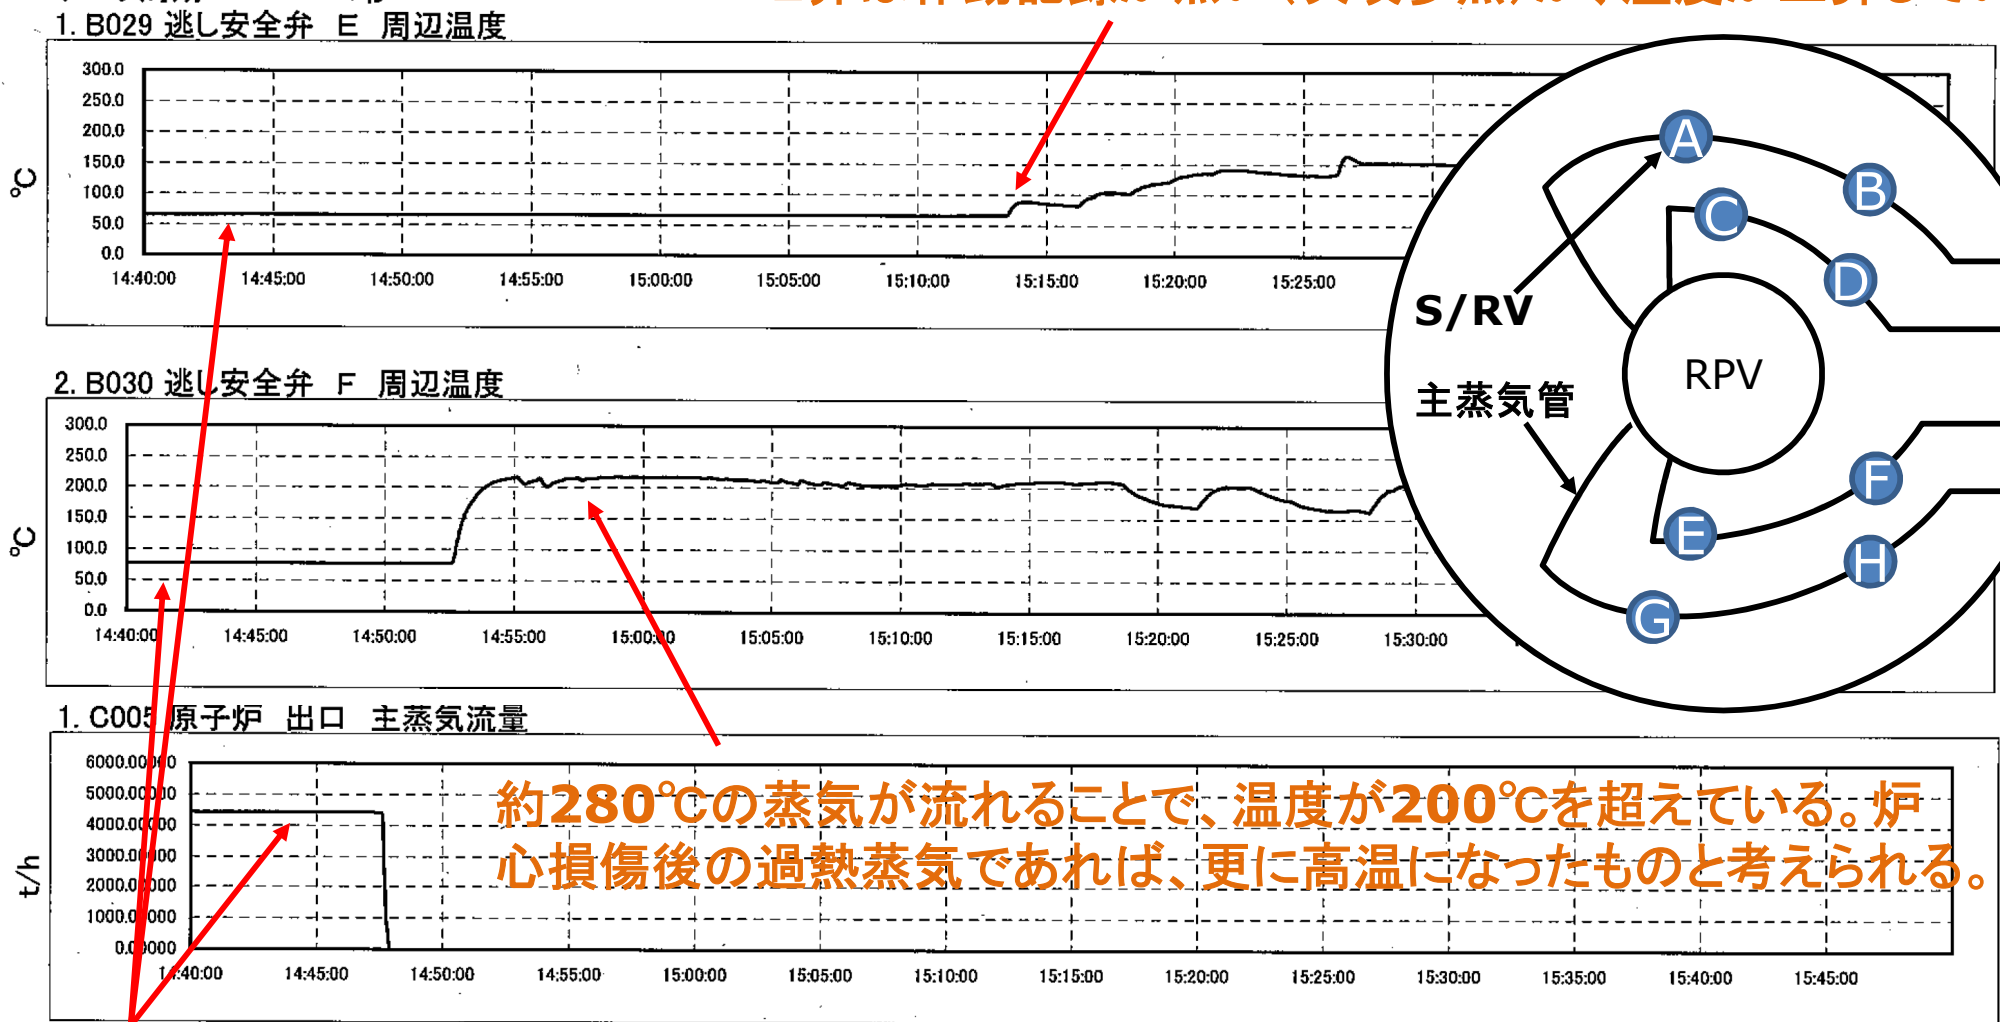
2号機でのS/RV周辺温度

E弁及びF弁は同一主蒸気管上に設置

E弁は作動記録が無い(次項参照)が、温度が上昇している。

約280°Cの蒸気が流れることで、温度が200°Cを超えている。炉心損傷後の過熱蒸気であれば、更に高温になったものと考えられる。

通常運転時の蒸気流量でも、主蒸気管を蒸気が流れているだけでは、温度は上昇していない

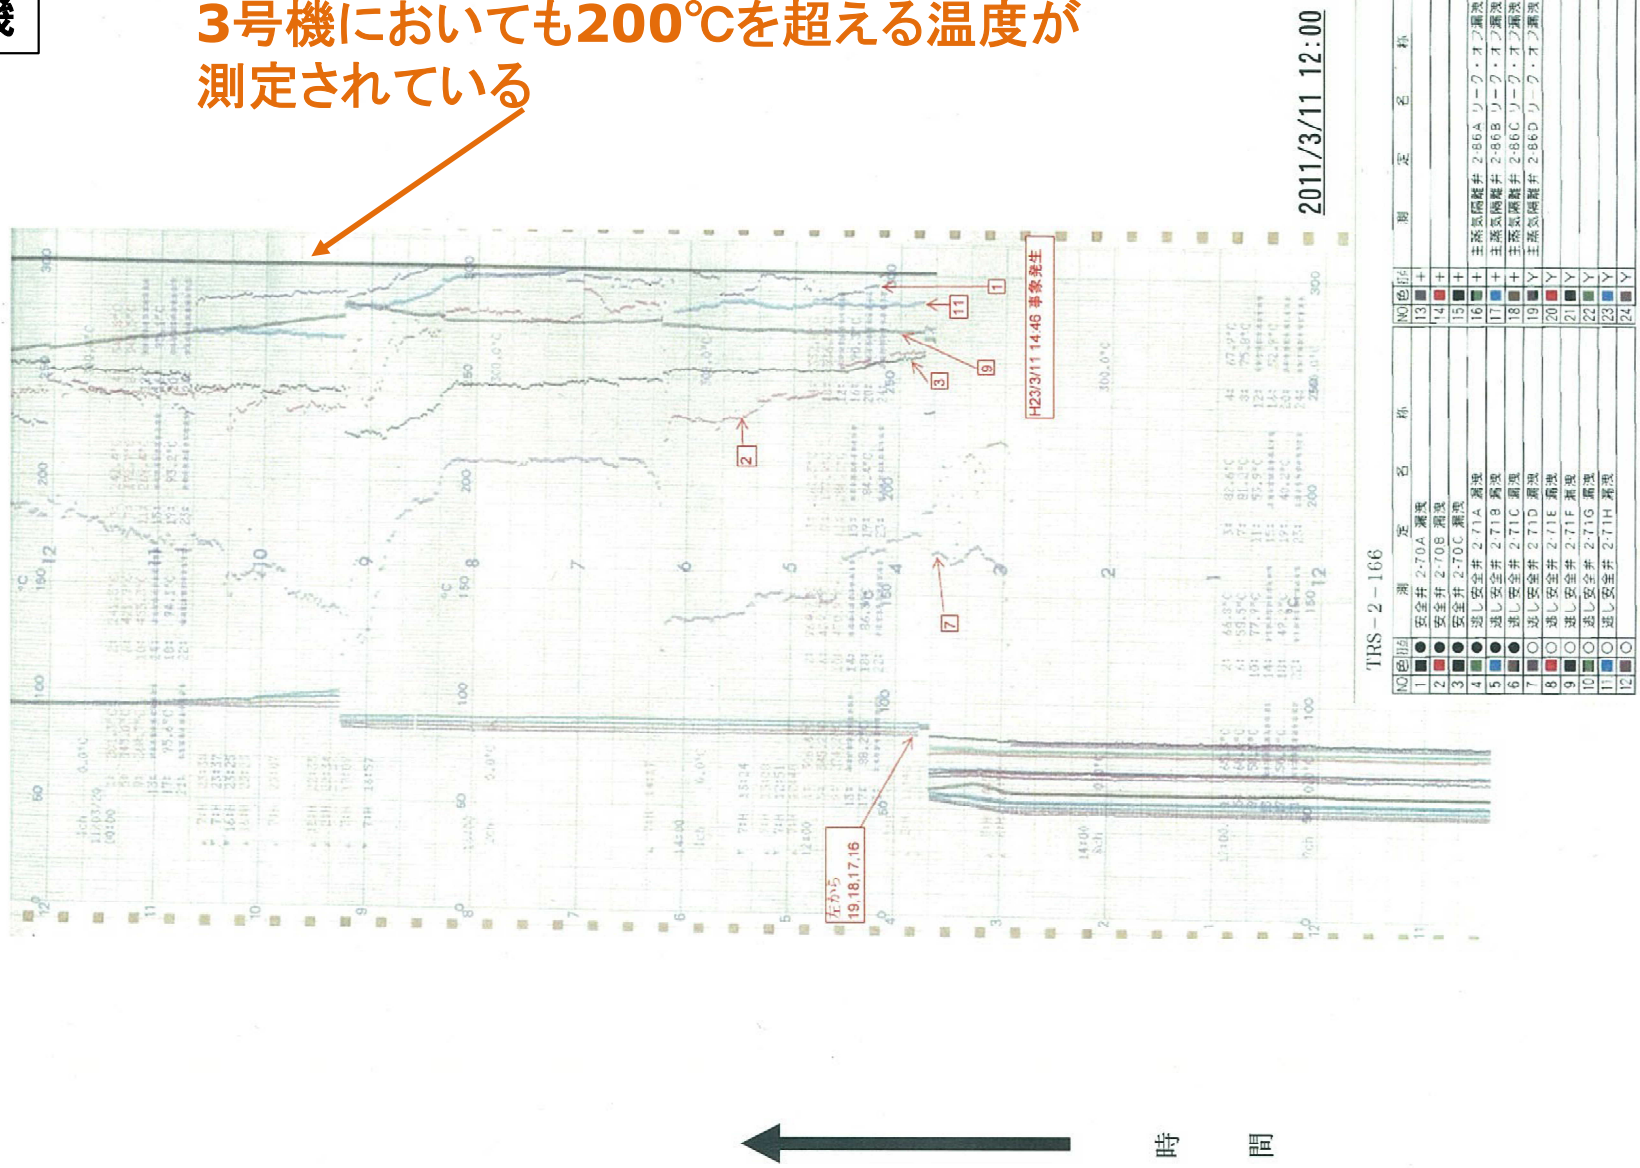
S/RVの温度

3号機においても200℃を超える温度が測定されている

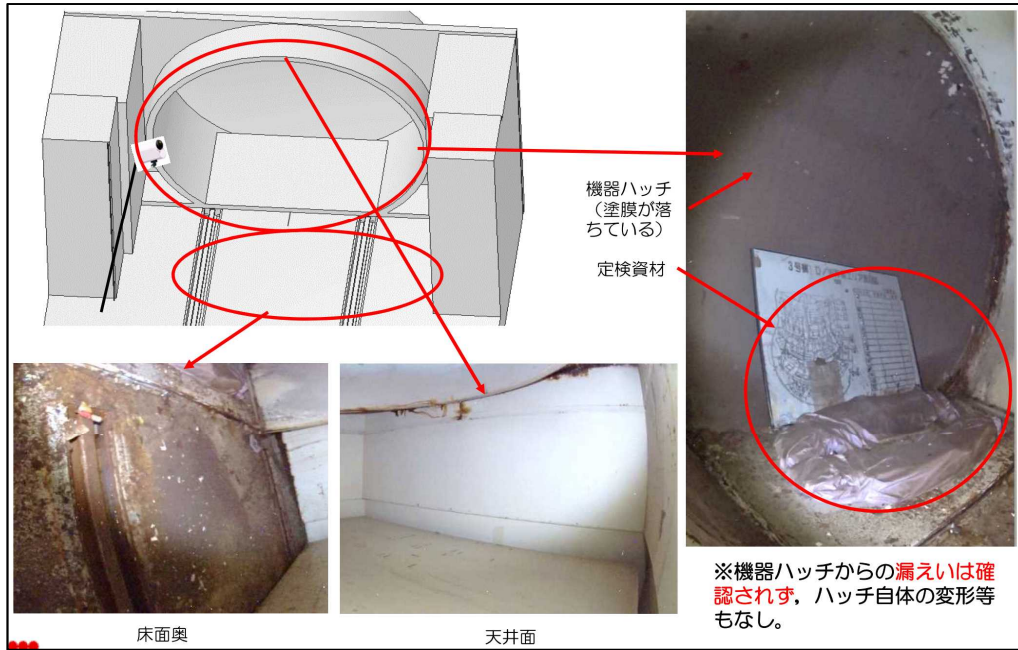
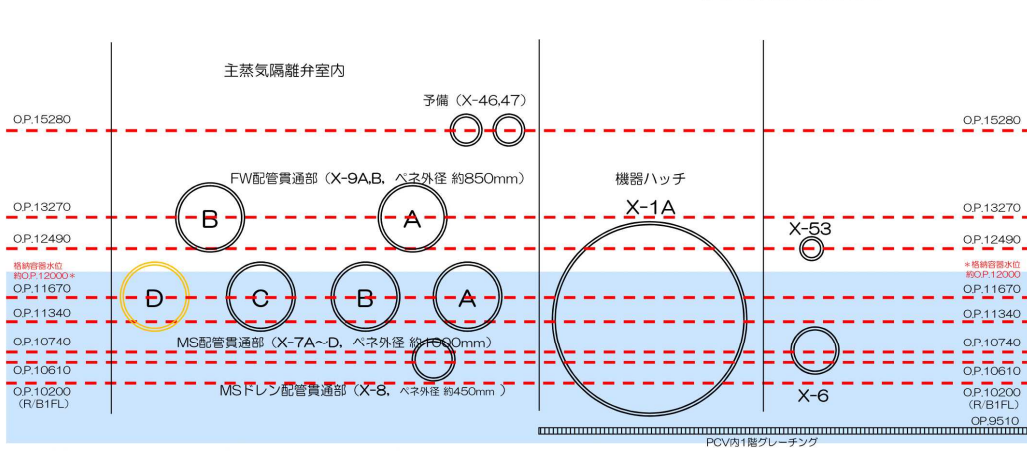
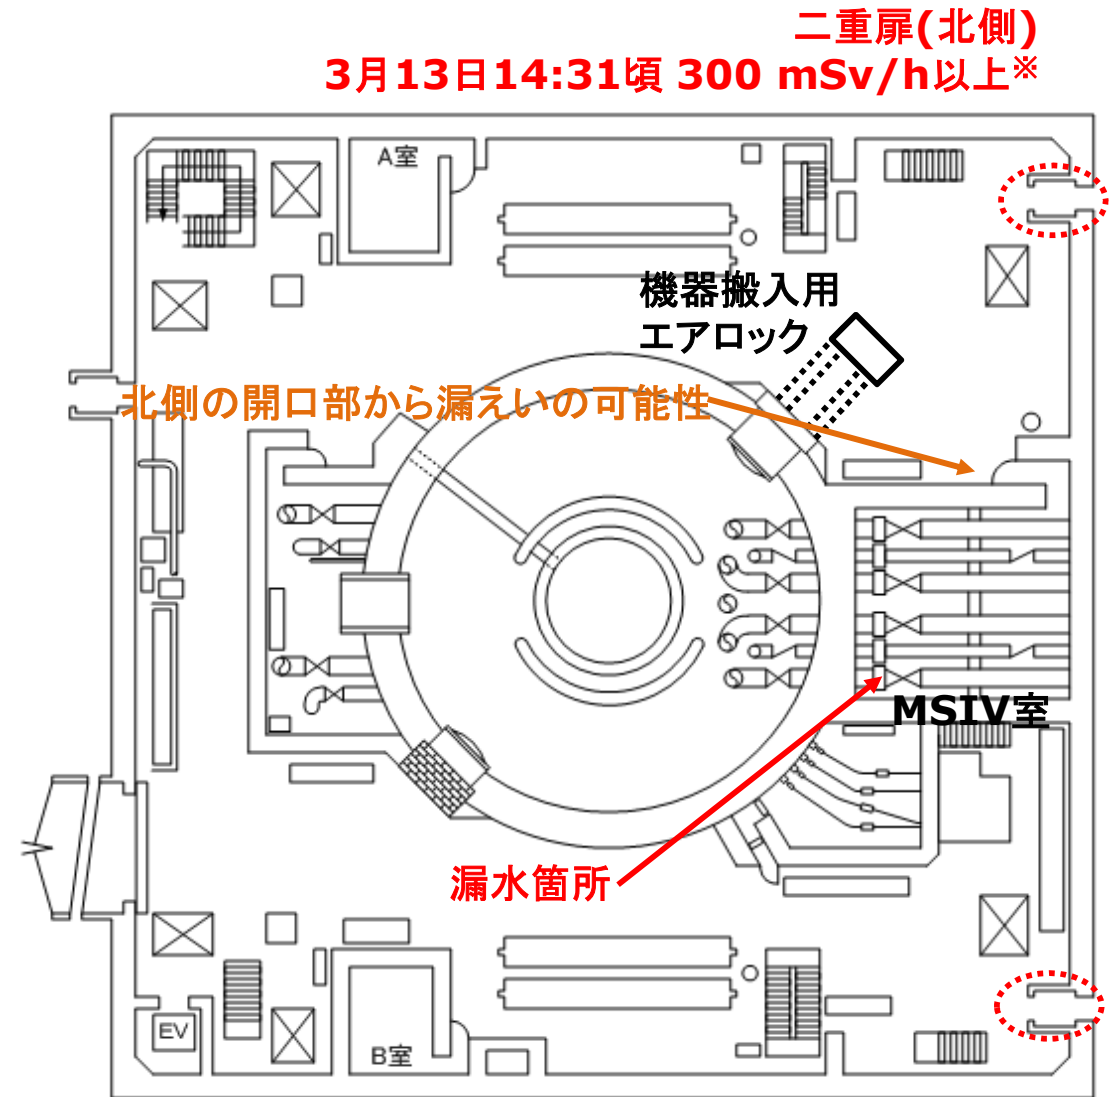
3号機格納容器からの漏えい

■ 現状、3号機ではMS配管 (D) 貫通部ベローズに漏えいが確認されている。

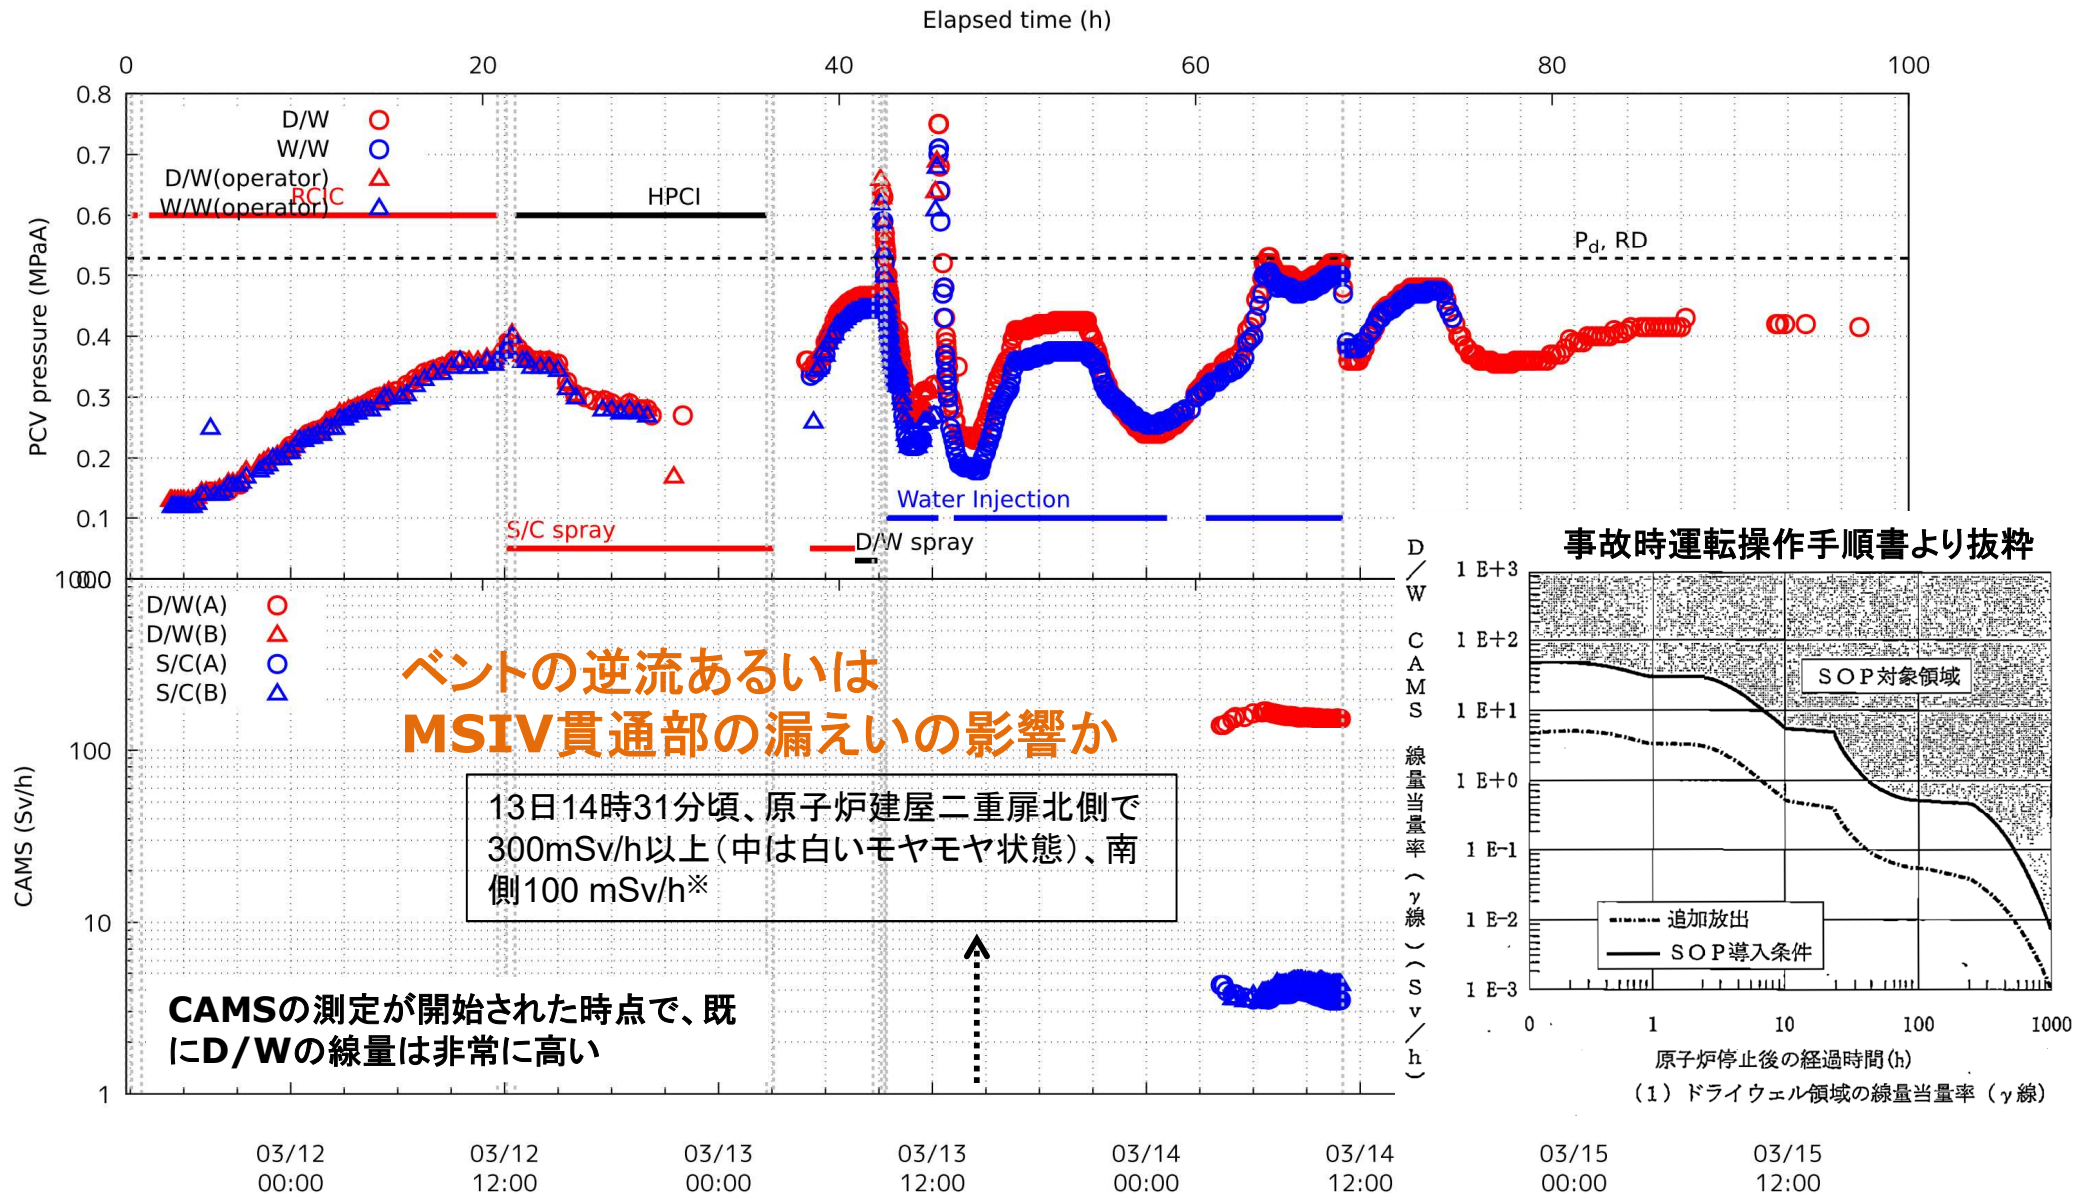
CAMS等の線量

3月13日14:31頃 100 mSv/h*

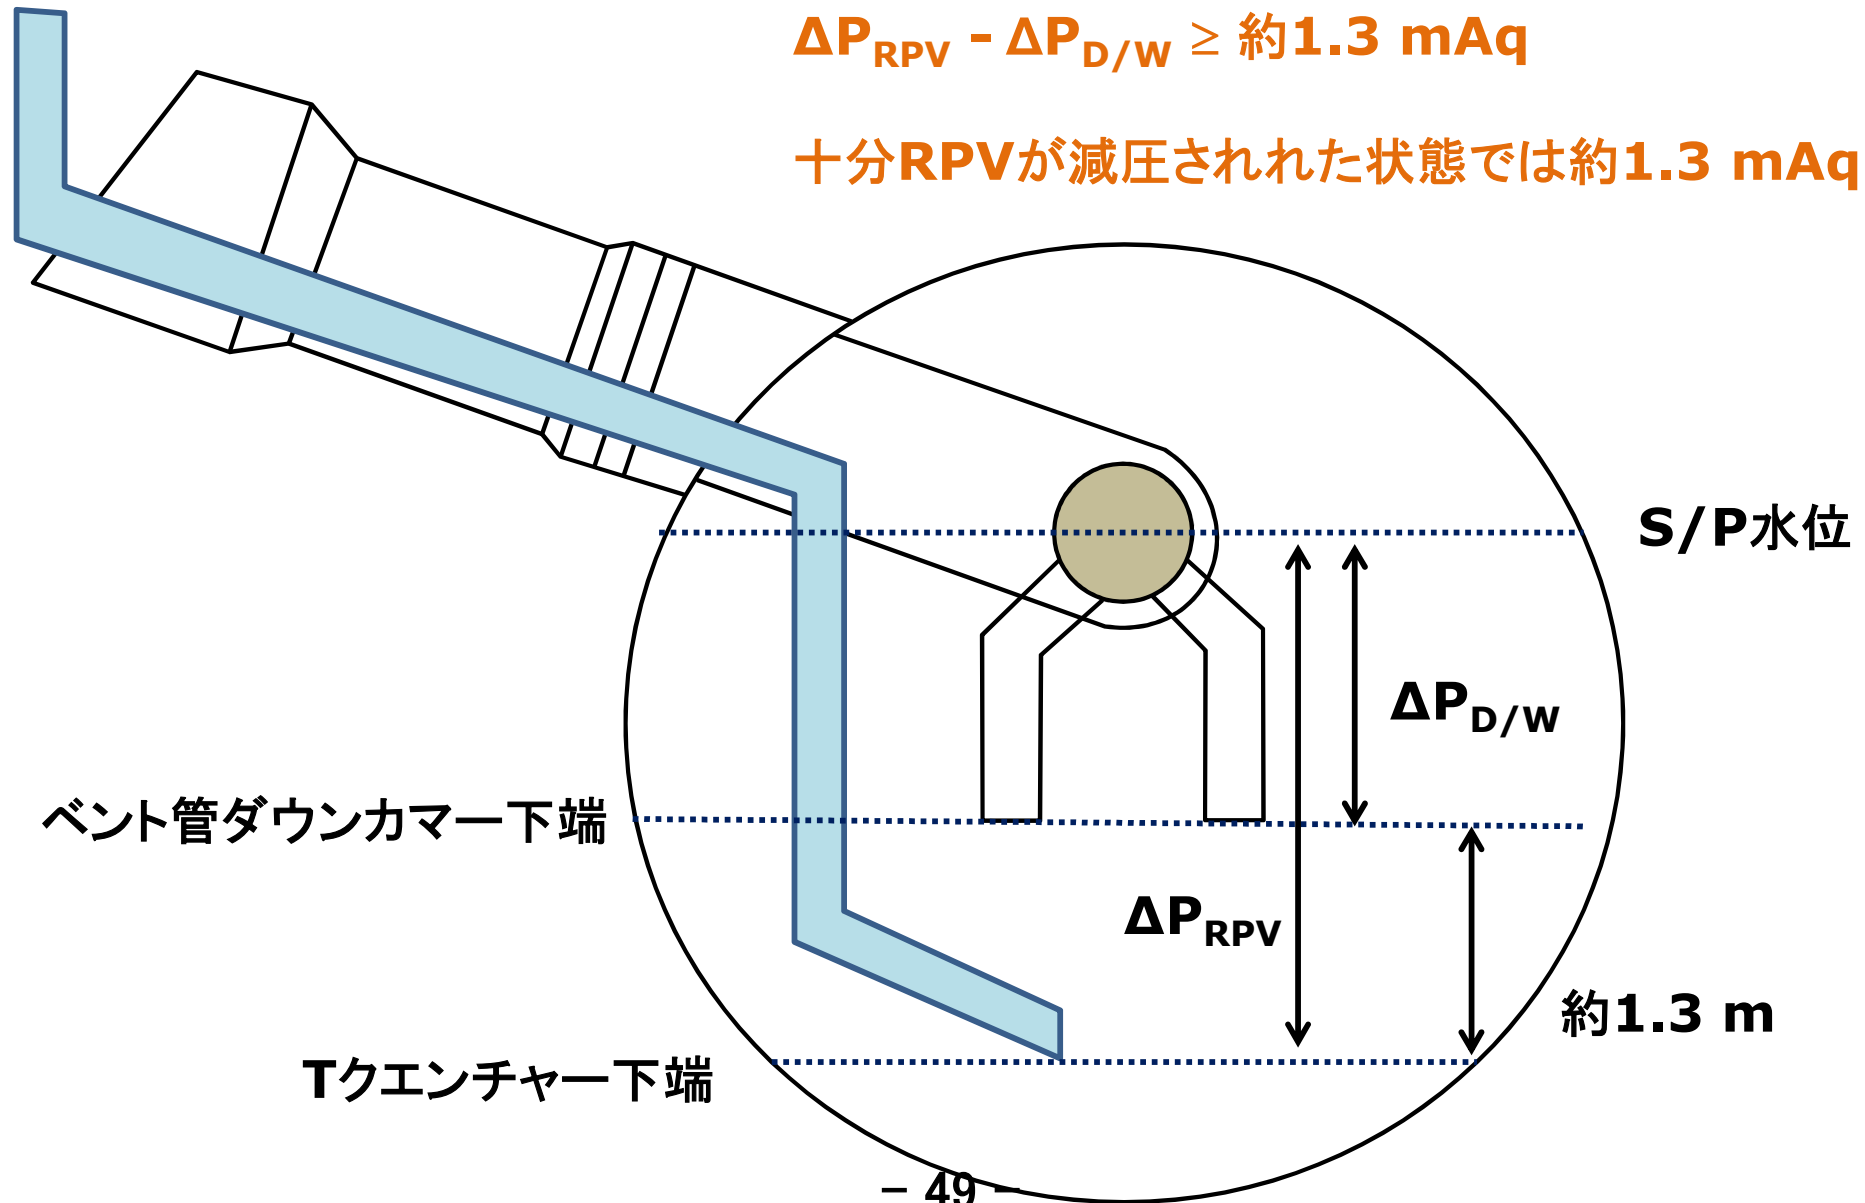
ADS動作時の圧力と水位

$$\Delta P_{RPV} - \Delta P_{D/W} \geq \text{約} 1.3 \text{ mAq}$$

十分RPVが減圧された状態では約1.3 mAqとなる

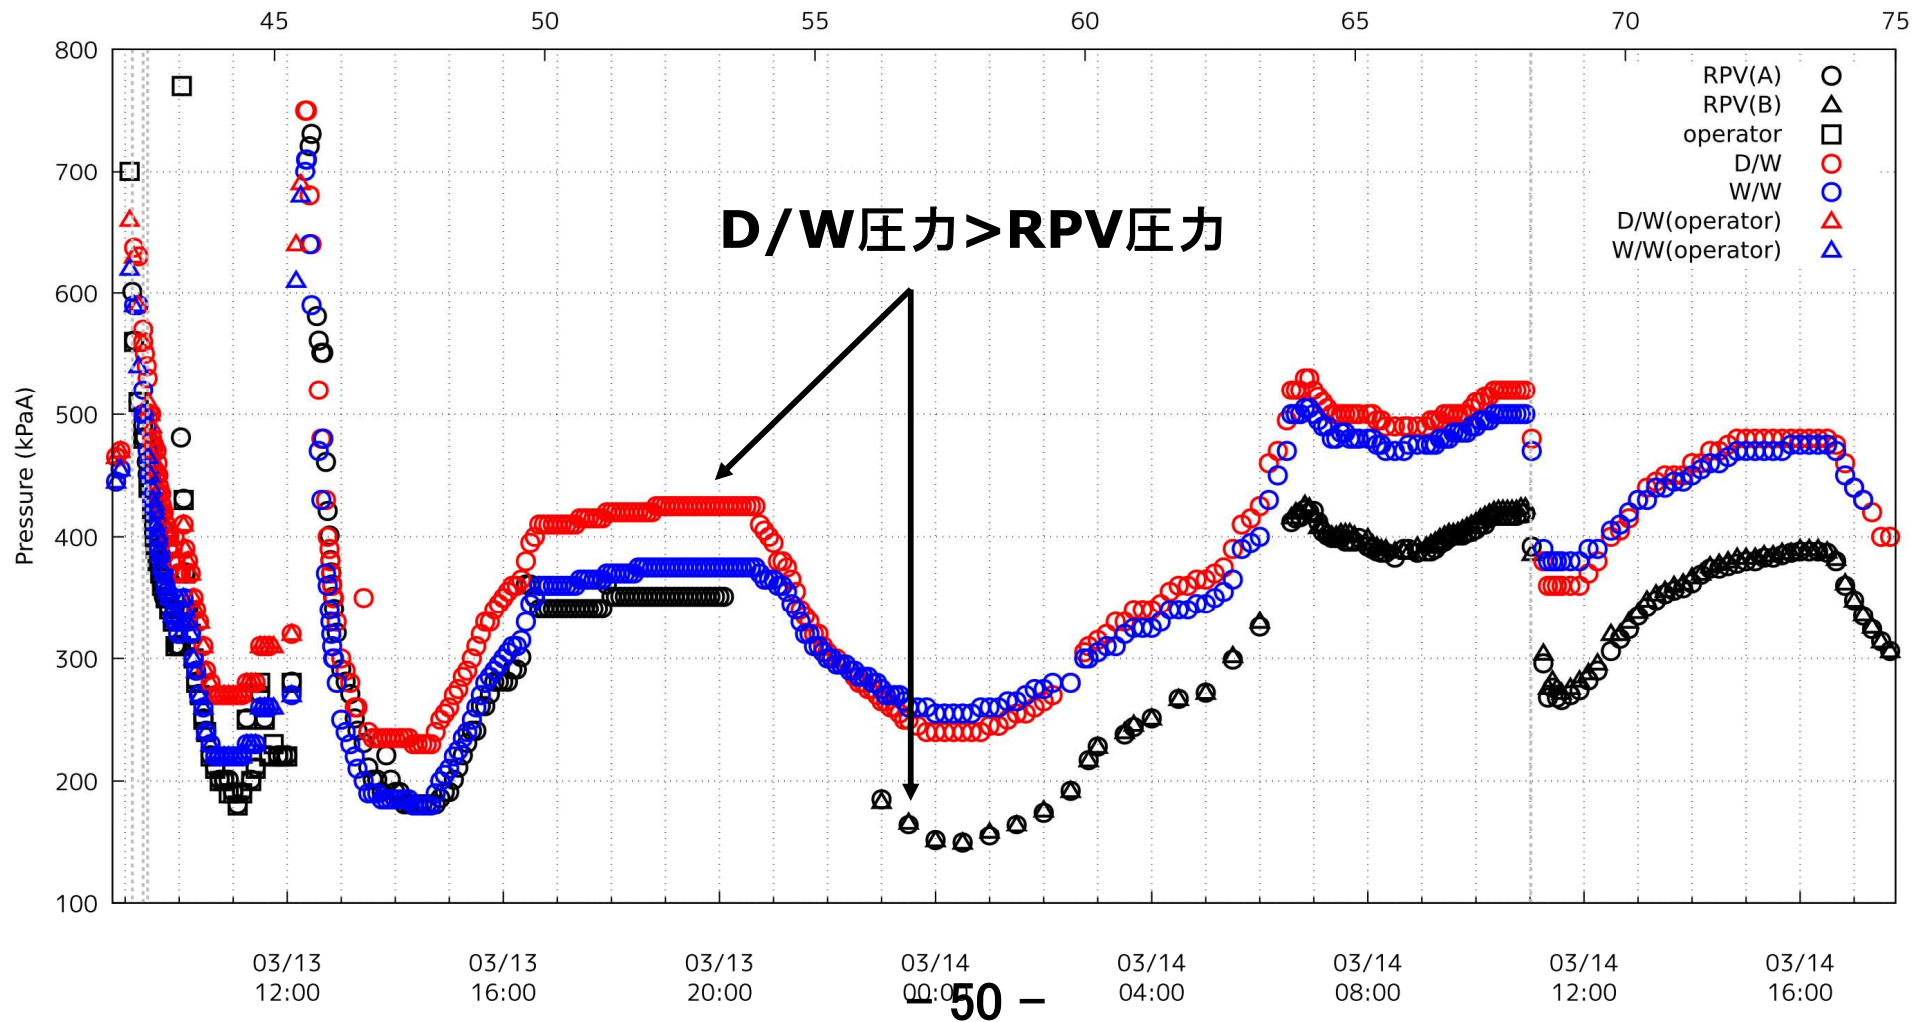
圧力測定値の信頼性

実測値は、原子炉圧力よりもD/W圧力が高いが、

下部ヘッドが健全→RPV圧力>D/W圧力

下部ヘッドが破損→RPV圧力~D/W圧力

のいずれかであり RPV圧力 ≥ D/W圧力 の関係にある
