東京電力福島第一原子力発電所における
事故の分析に係る検討会
第14回会合

議事次第

3号機の原子炉圧力及び格納容器圧力の 挙動について(2)

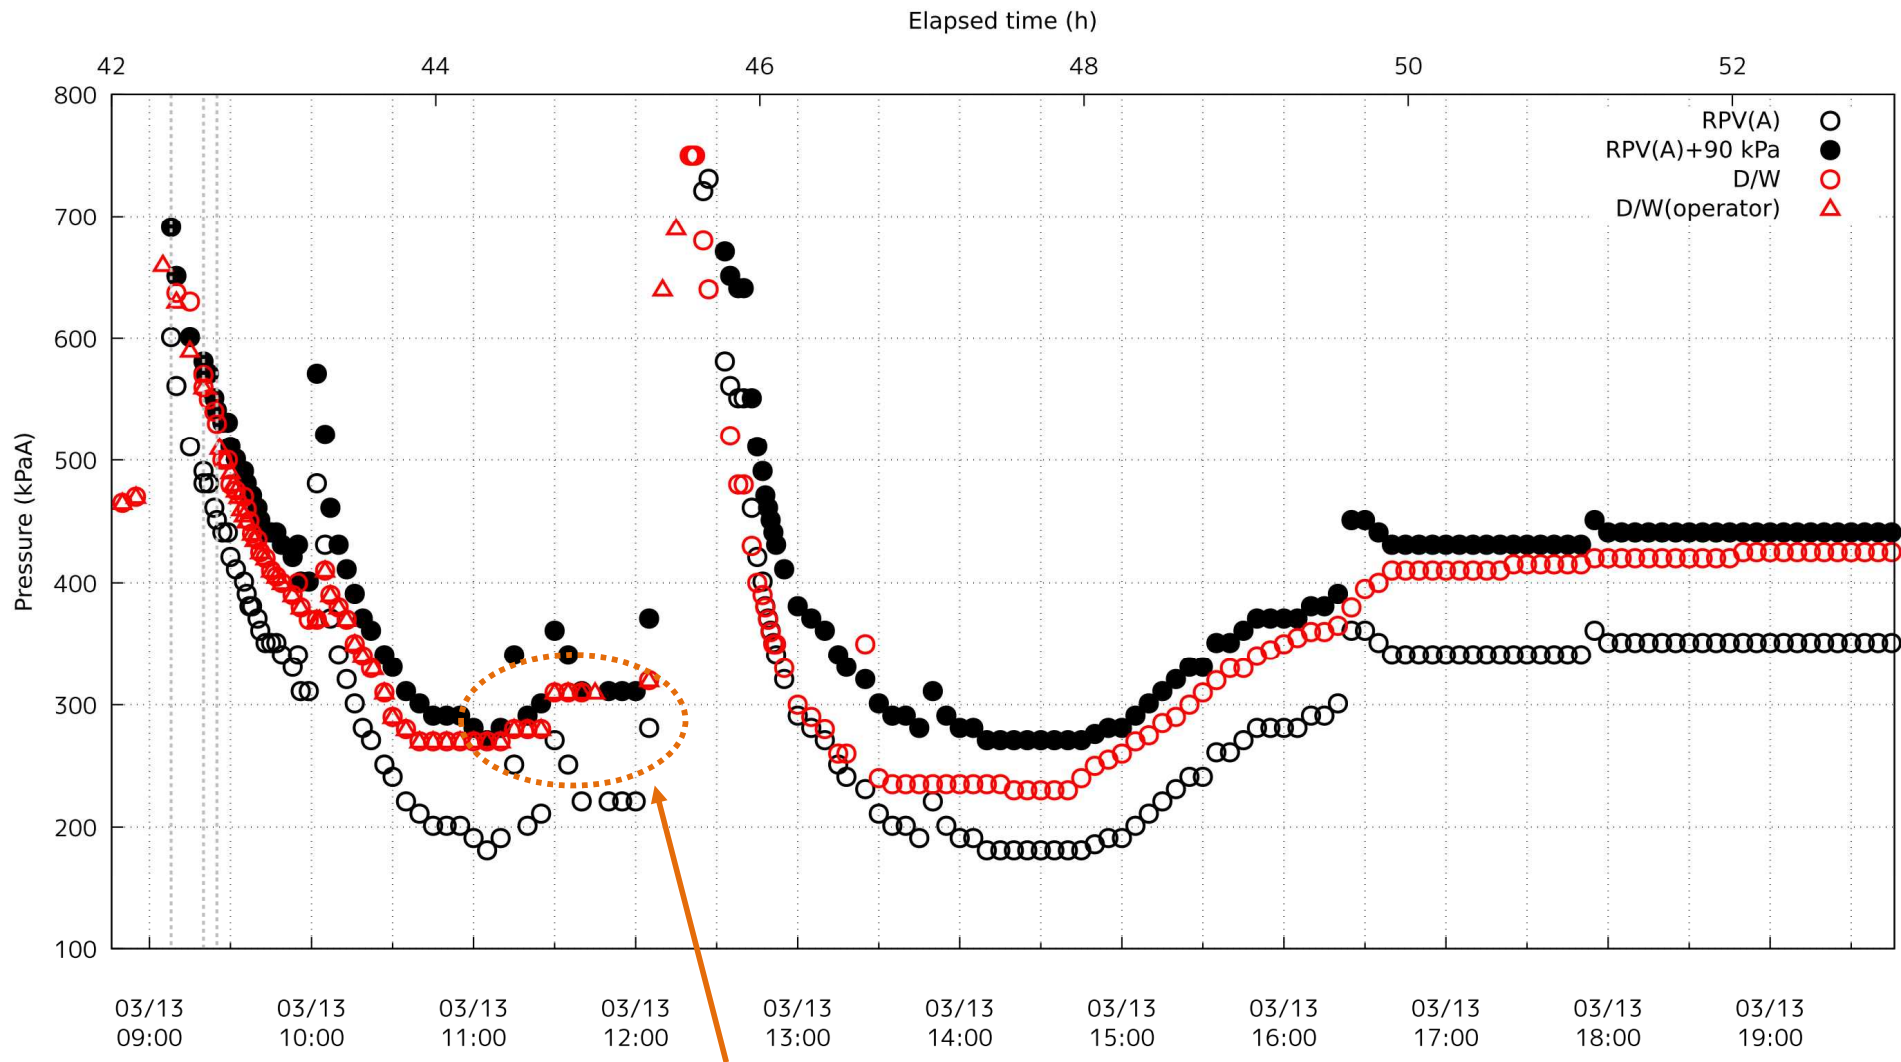
原子炉圧力計の基準水の喪失時期

基準水がほぼ完全に喪失したことを想定しないと $P_{RPV} > P_{D/W}$ の関係が成立しない
 → 3月13日12時頃までには炉圧計の基準水をほぼ全量喪失している

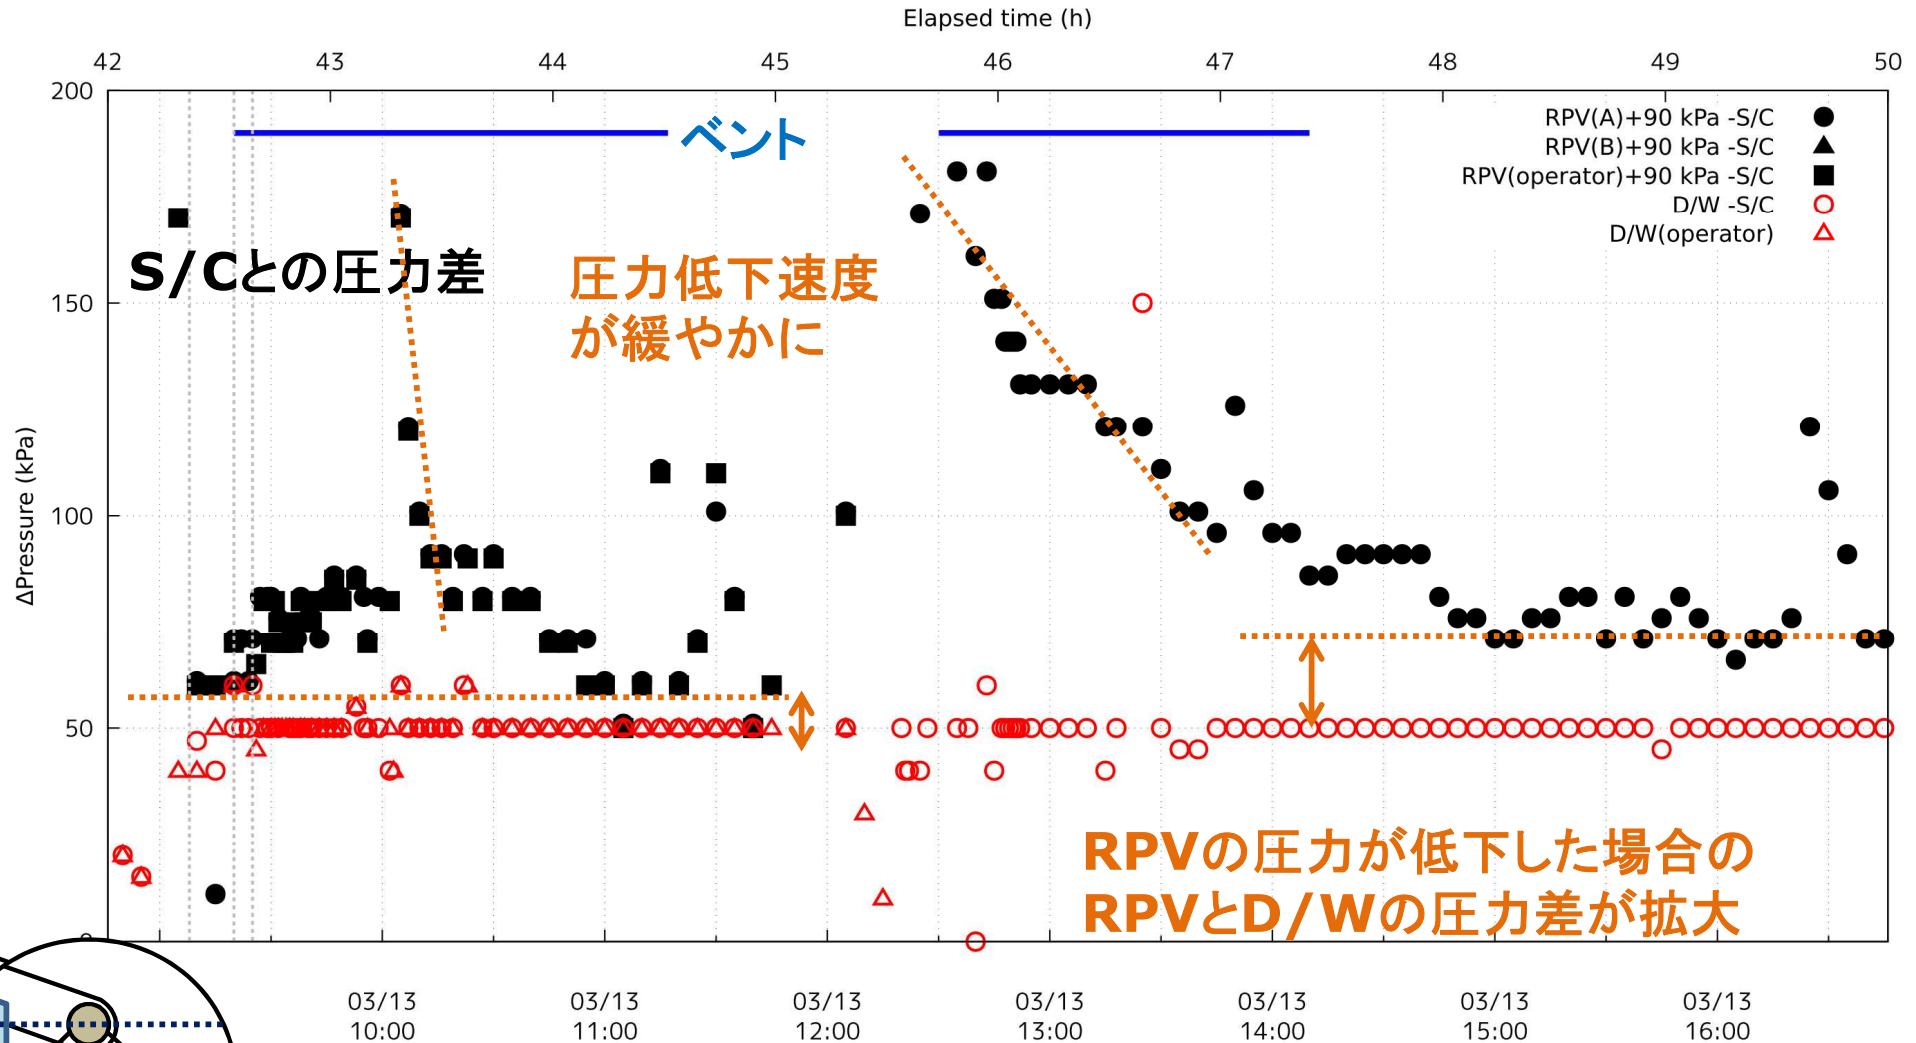
ADSの状態の推定

RPV圧力が下げ止まった場合の圧力差

← ADSが閉じた可能性がある →

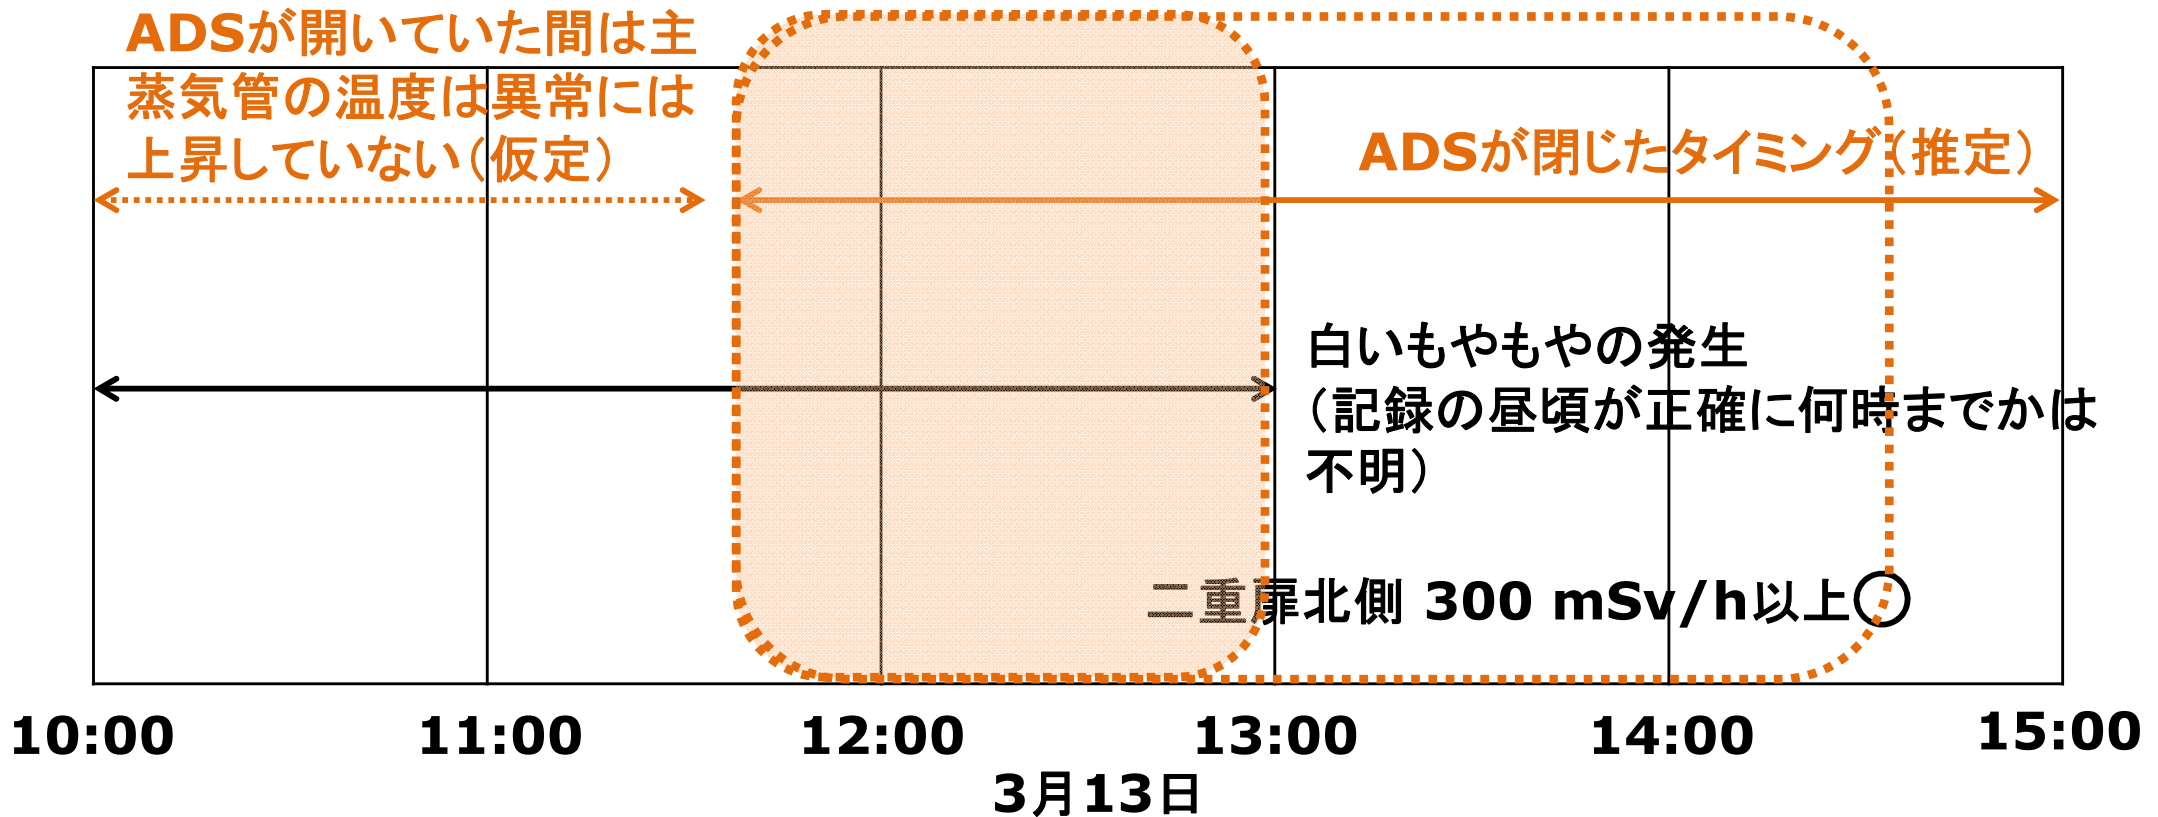
ADSが閉じたタイミングについて

炉心から流れる過熱蒸気によってS/RV及び主蒸気管が高温になり、ADSの閉止及びPCV貫通部からの漏えいが生じたと仮定した

炉心に近いS/RVがPCV貫通部よりも先に高温の影響を受けたと推定

ADSの閉止※及びPCVからの漏えい発生

→3月13日の12時前後、遅くとも14:31まで

※漏えいが確認されている貫通部は、主蒸気管4本の内1本のみであるから、ADS機能がある6弁のうちの一部の弁の可能性はある

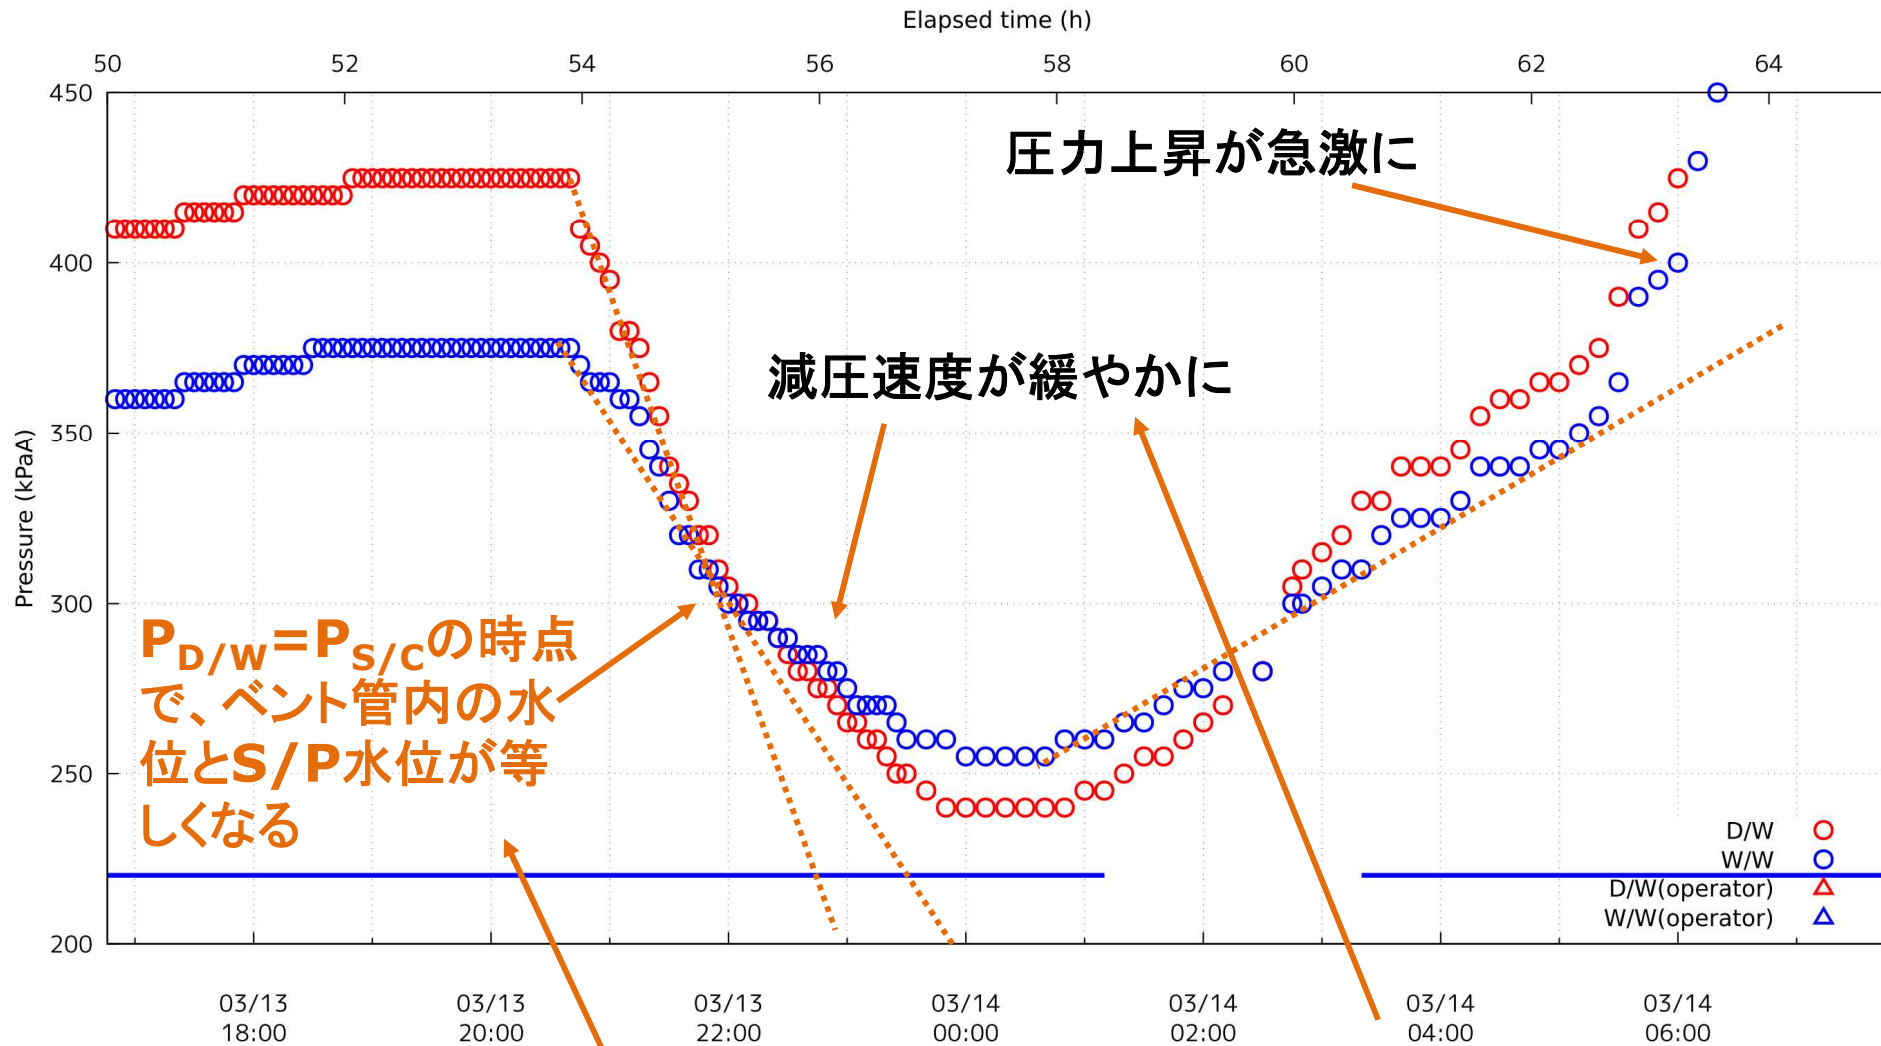
格納容器圧力からの水位の推定

2回目のベント後はD/W
圧力>S/C圧力となるの
で、主たる加圧源は
D/W側にある

静水頭分だけD/W圧力がS/C
圧力より高い

D/W圧力が低下す
るとベント管内の水
位が上昇し、S/Cの
水位は低下する

均圧まで、S/Cはわずかに75 kPaの低下。後ろで示すS/P水位が正しければ、等温の場合、40 m³程度しか体積が増えない。その場合、ベント管内の水位上昇もわずかで、水位が等しくならない。

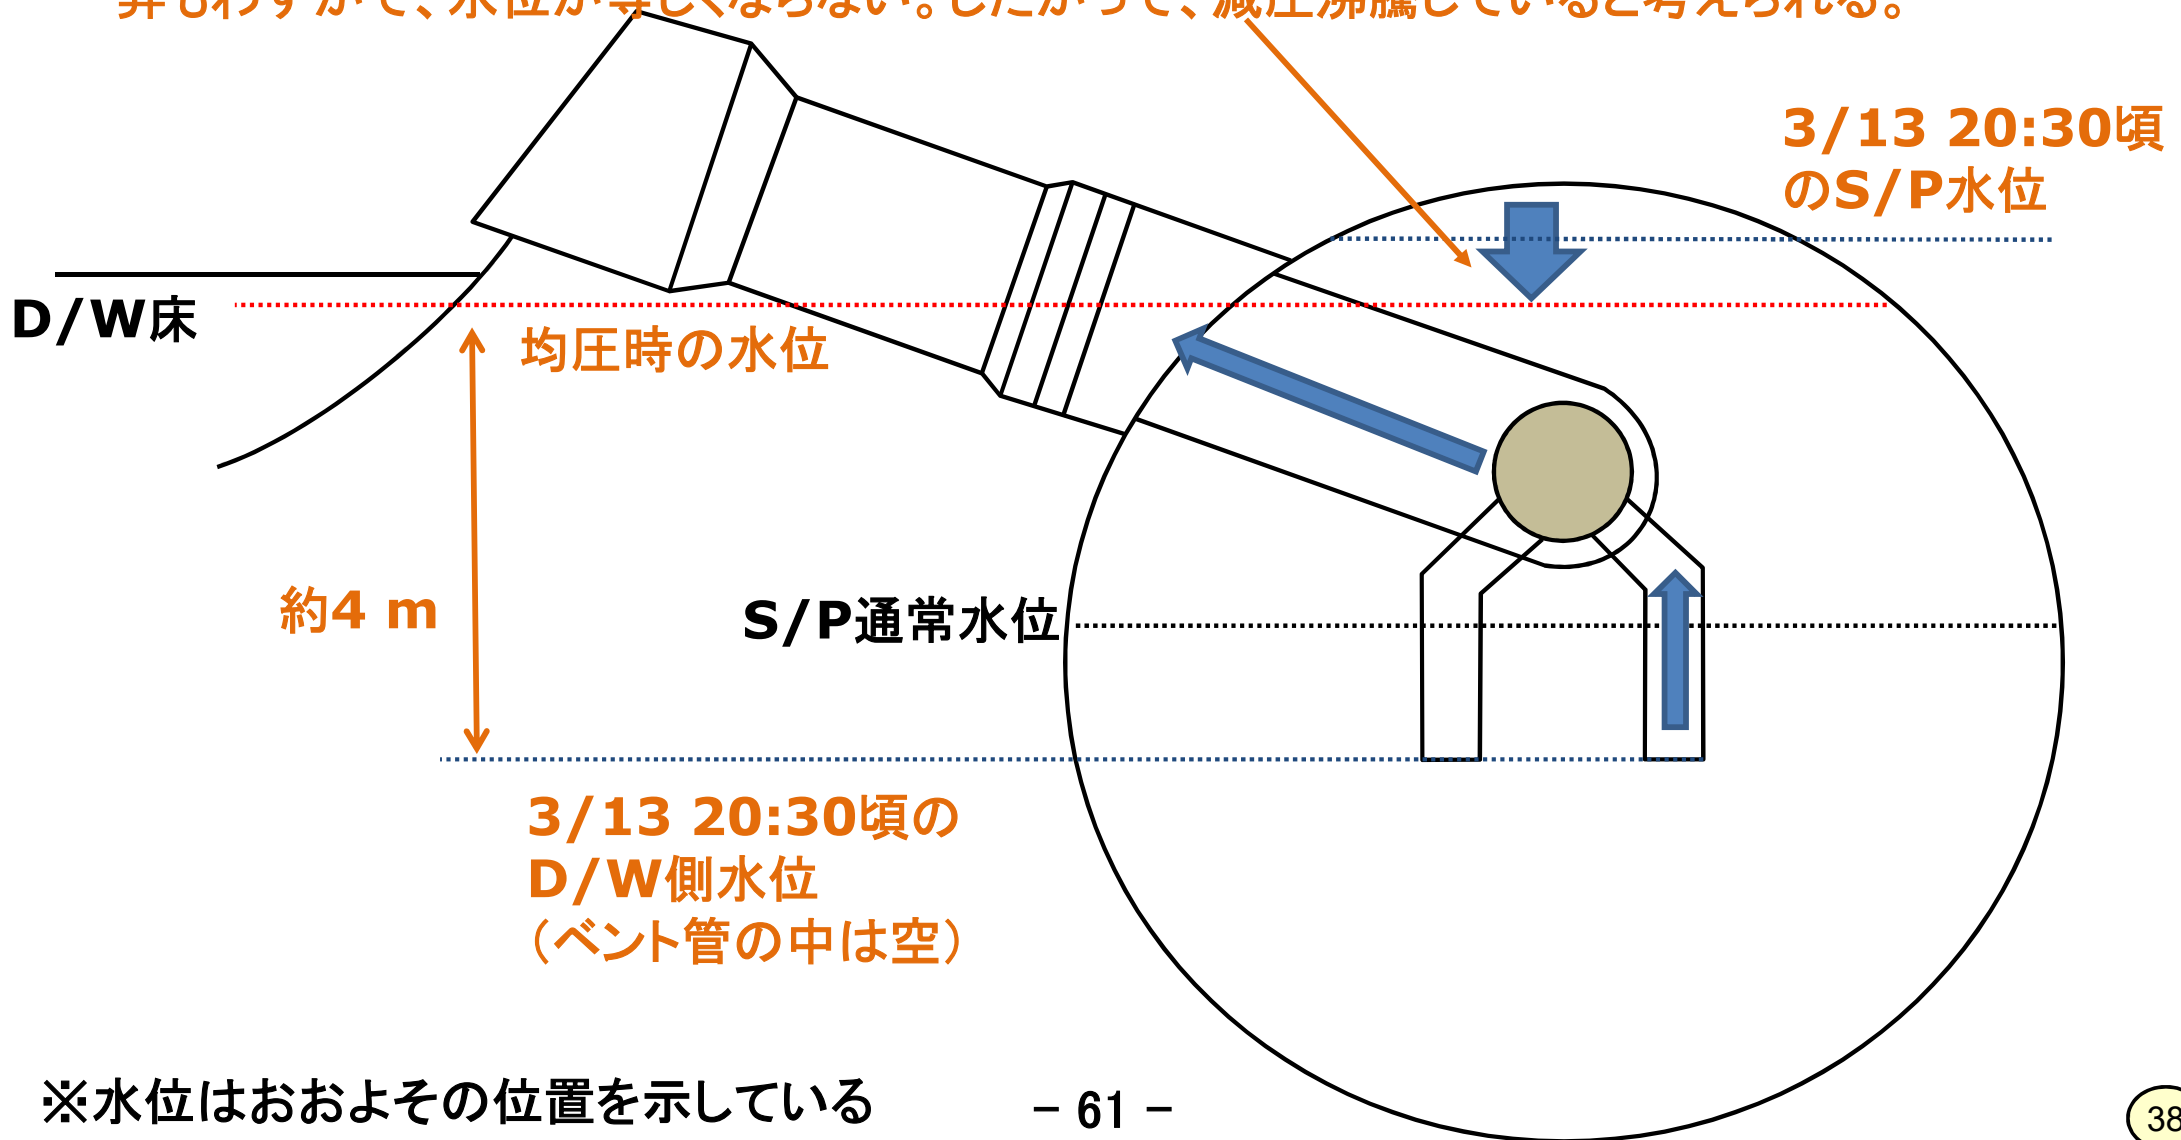
D/WとS/Cが均圧するまでの水位

均圧まで、S/Cはわずかに75 kPaの低下。後ろで示すS/P水位が正しければ、等温の場合、40 m³程度しか体積が増えない(水位低下は10 cm程度)。その場合、ベント管内の水位上昇もわずかで、水位が等しくならない。したがって、減圧沸騰していると考えられる。

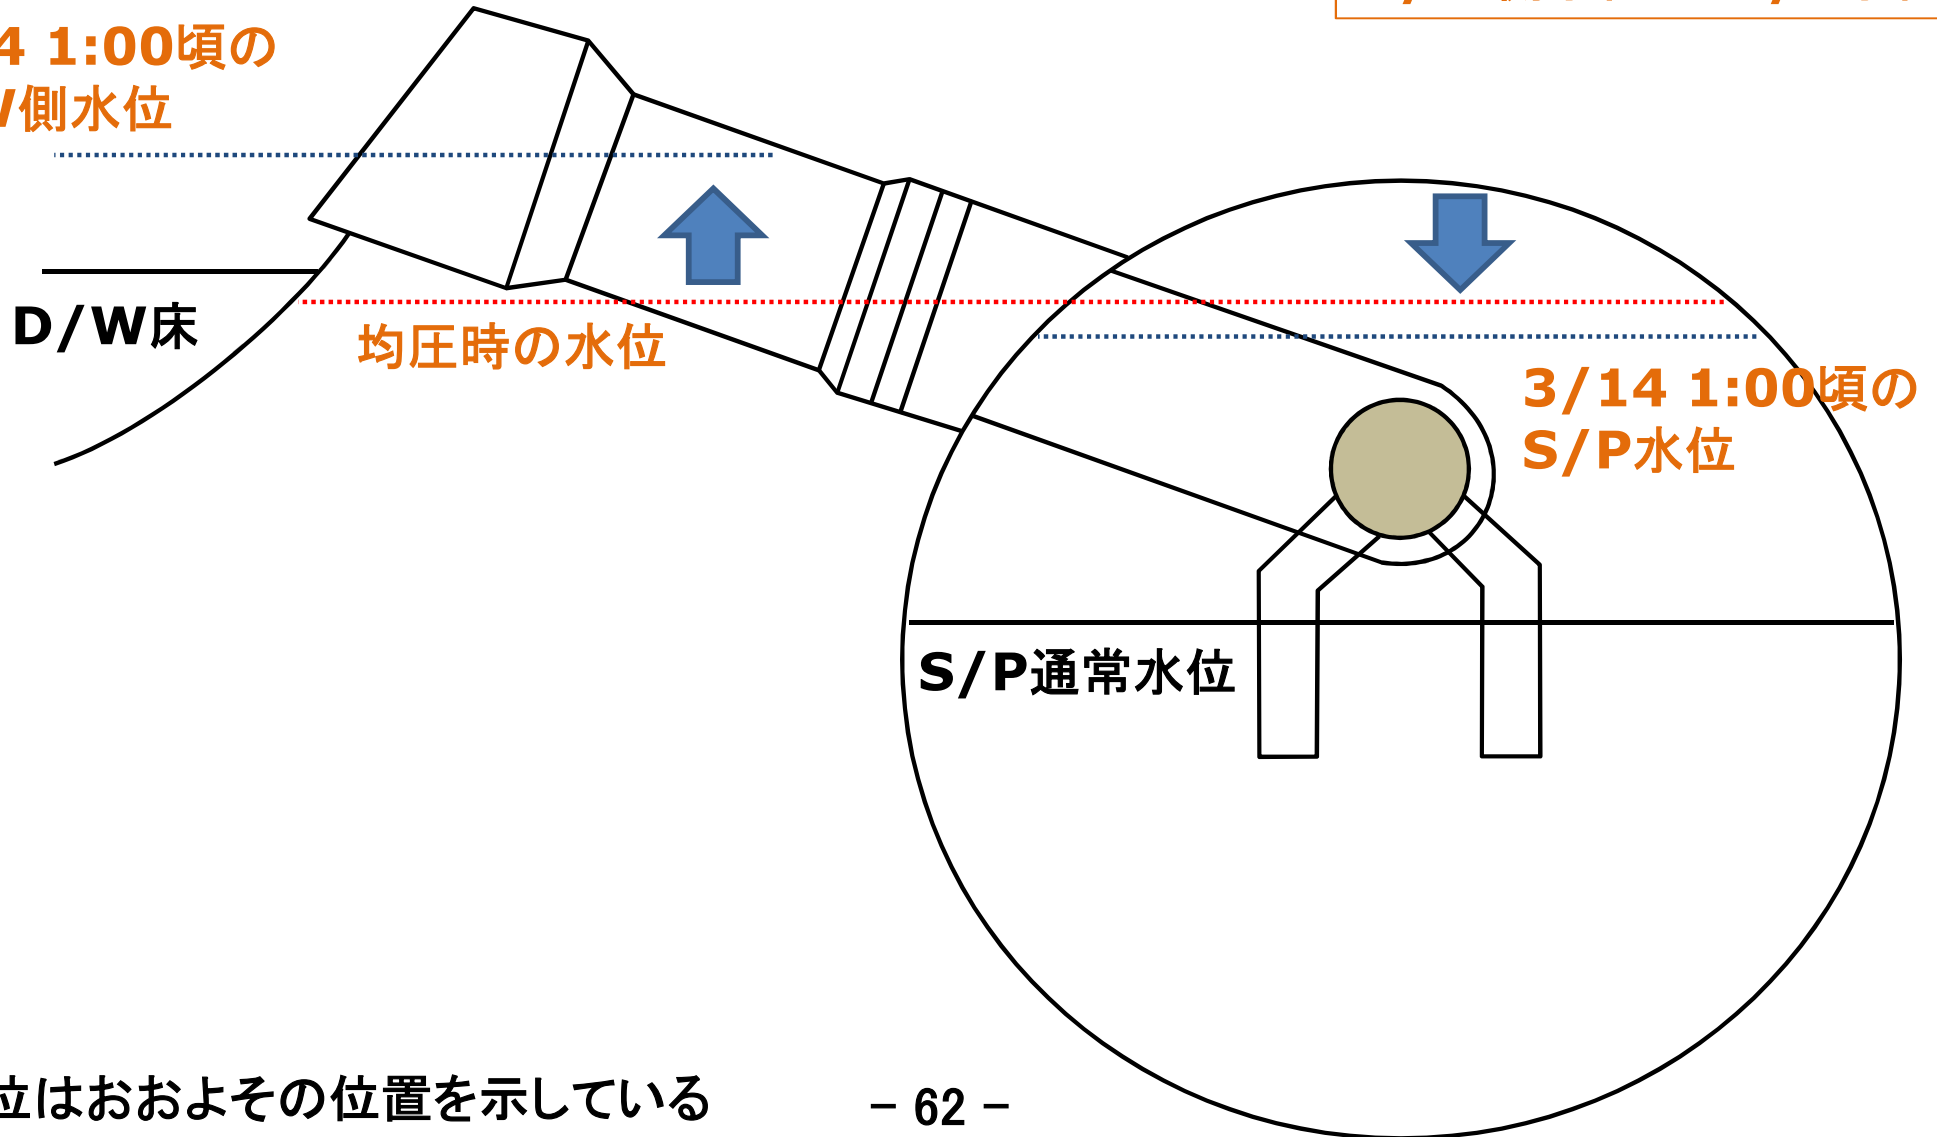
D/WとS/Pが均圧した後の水位

D/W床の高さ程度までベント管内の水位が上昇する

水位が逆転
D/W側水位 > S/P水位

3/14 1:00頃の
D/W側水位

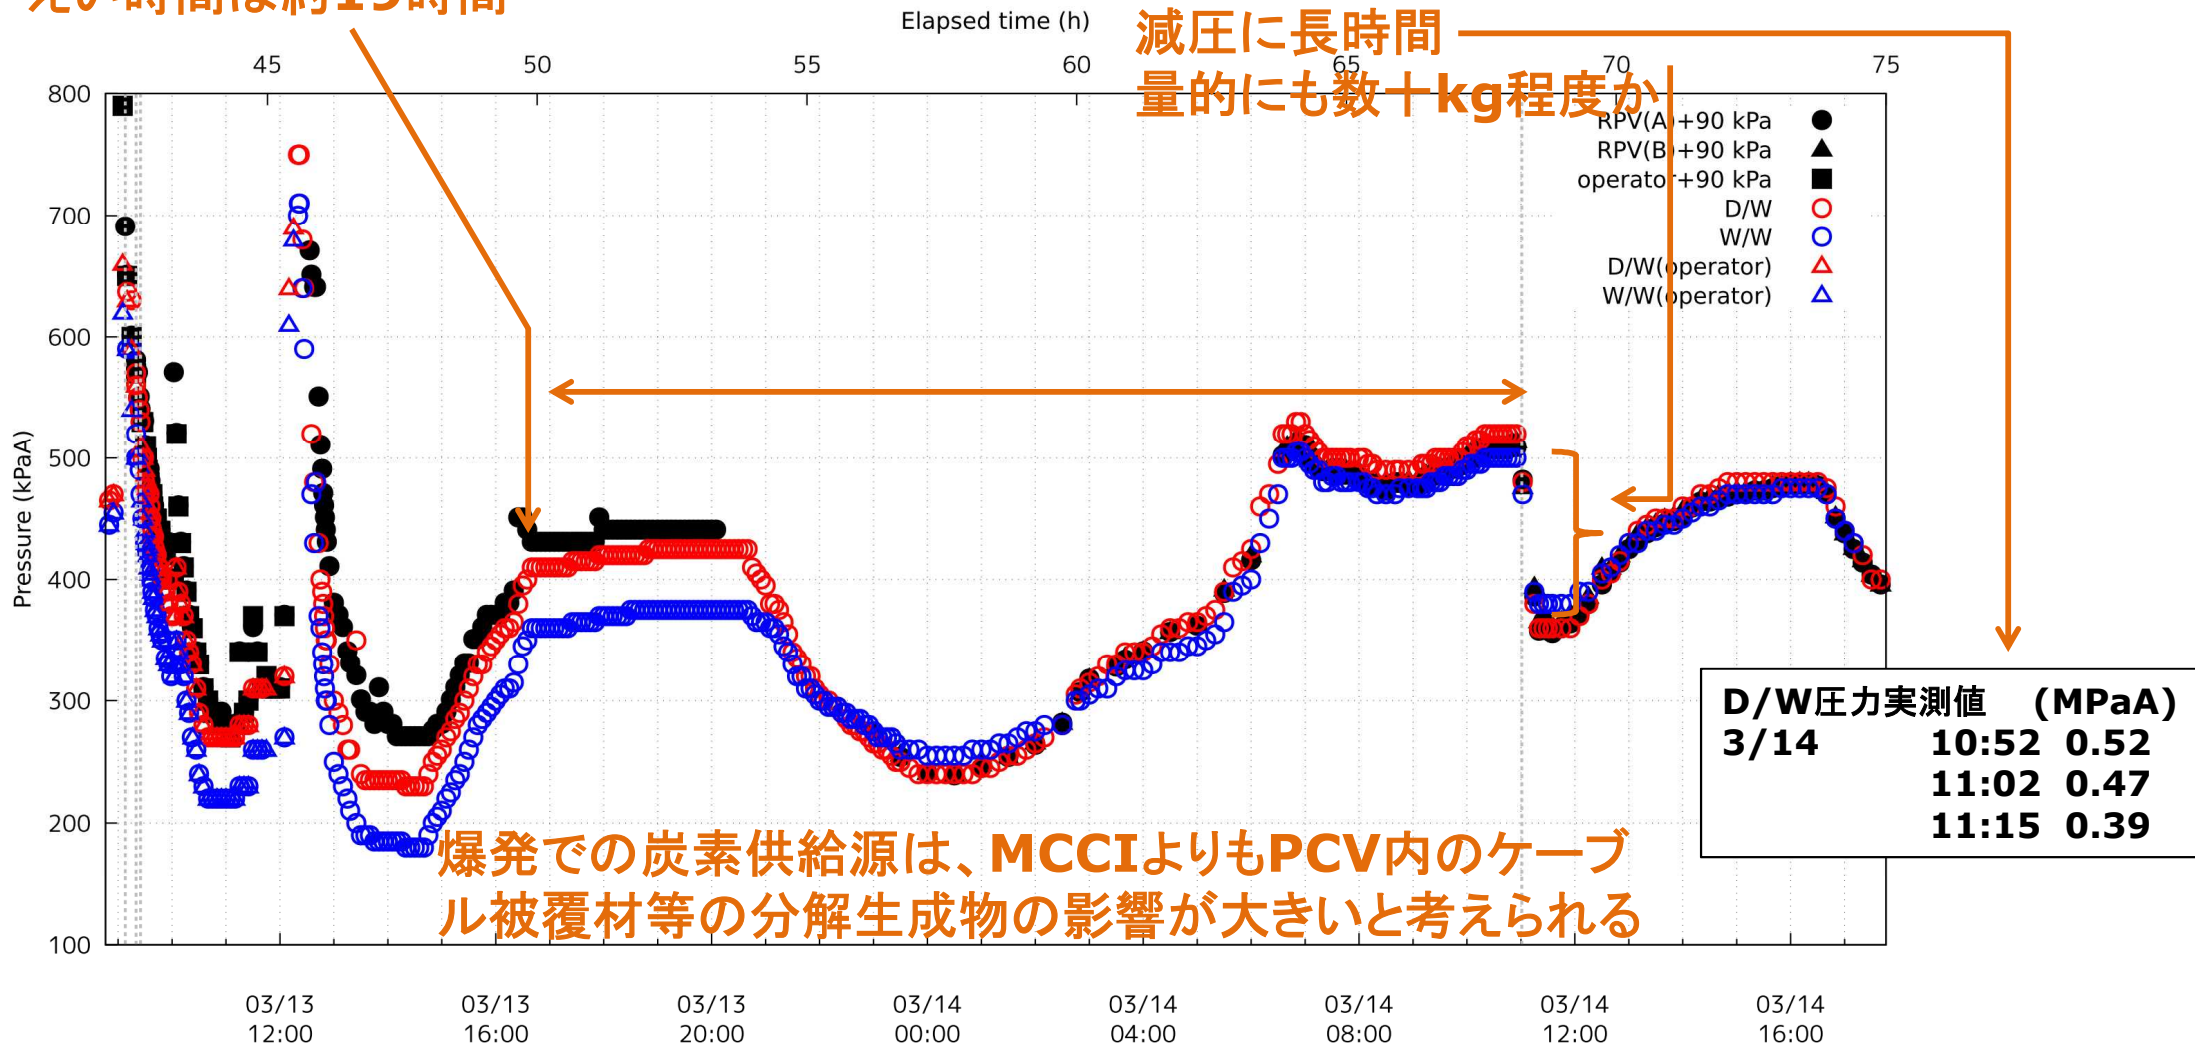
水素爆発との関係

この時点からD/Wの気相漏えいが開始したと仮定すると、水素爆発までの漏えい時間は約**19時間**

オペフロが爆発によって、ヘッドフランジが開いた可能性

オペフロへの水素の追加供給の可能性は低い

減圧に長時間

量的にも**数十kg程度**か

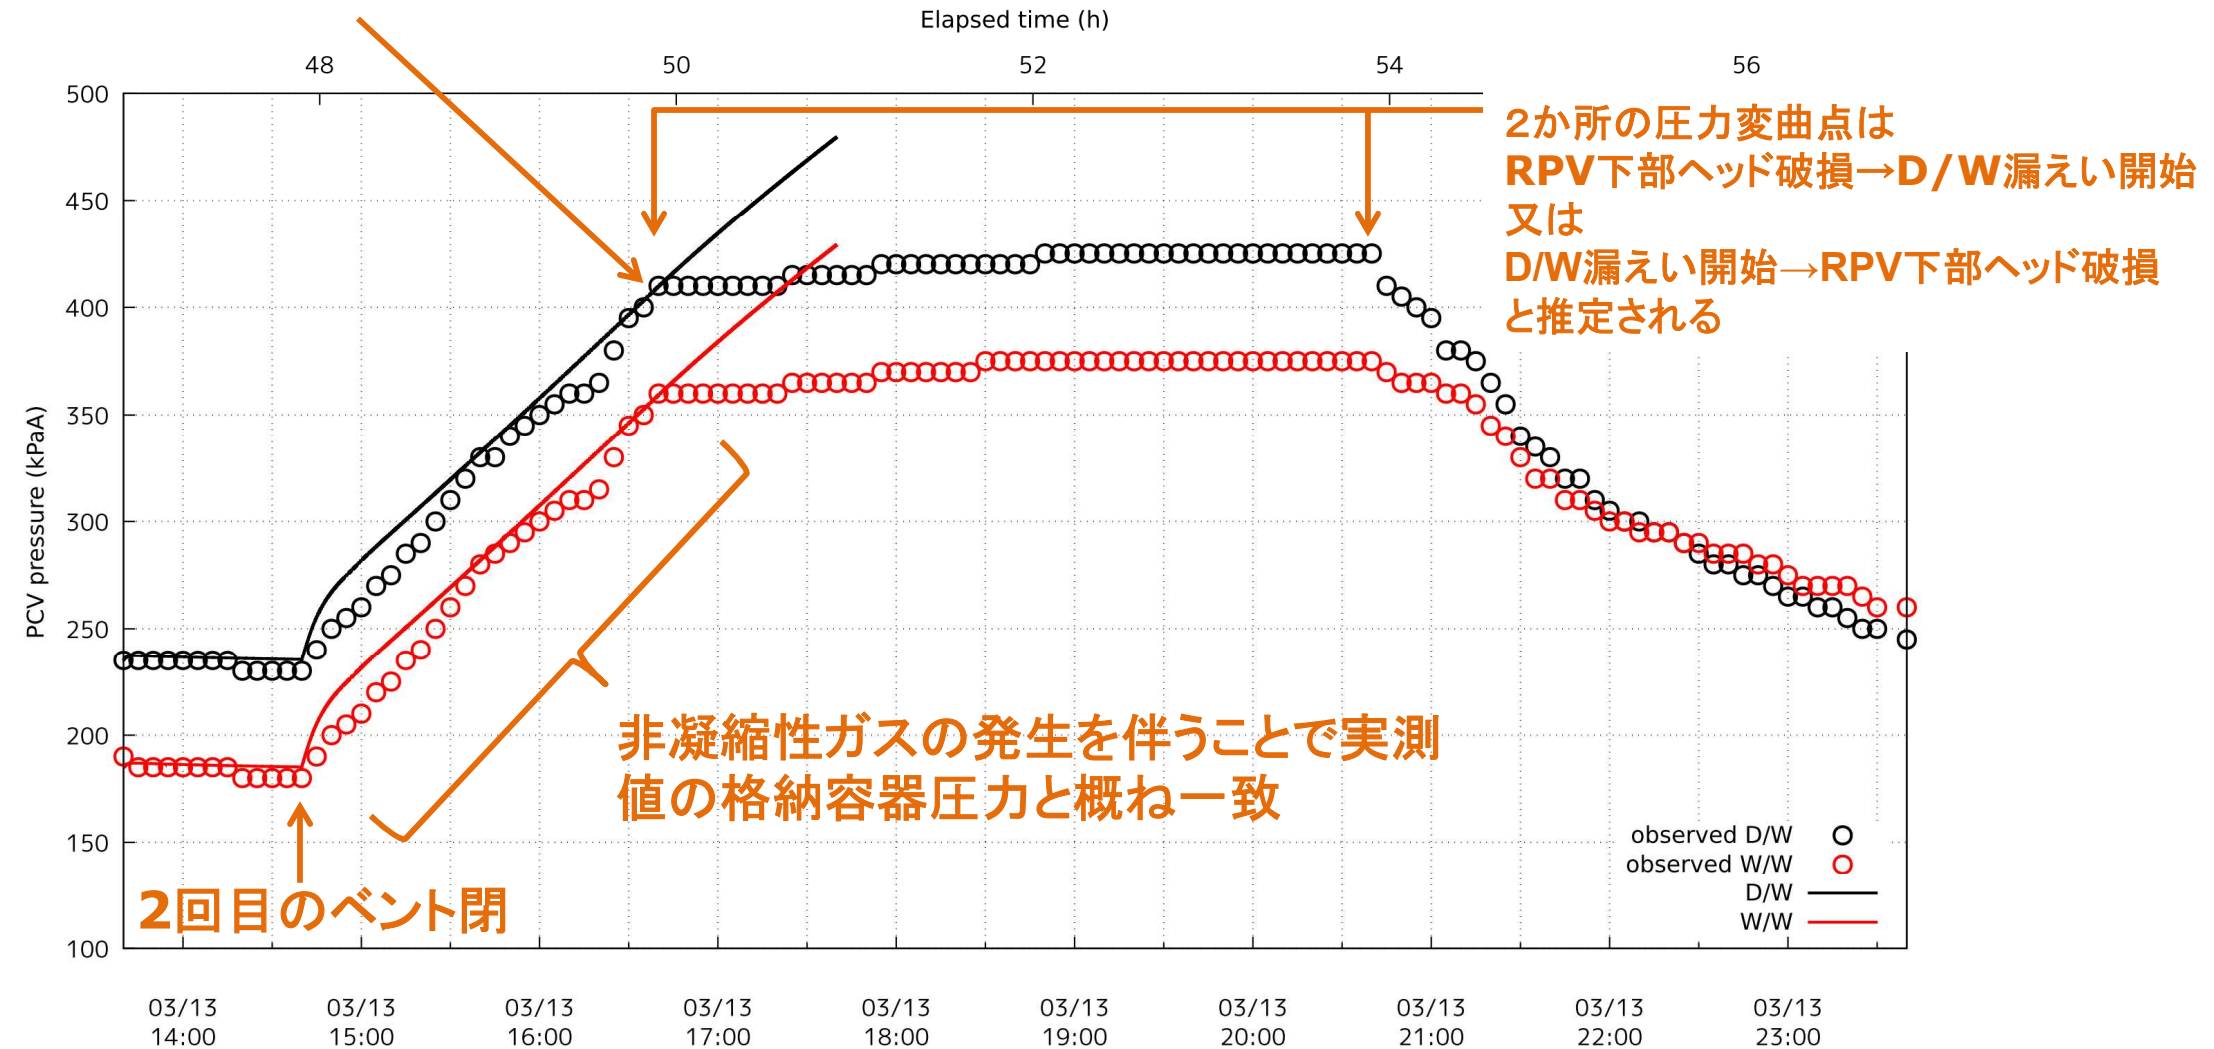
非凝縮性ガス発生を伴う場合の圧力上昇

水蒸気等の発生量に変化が無ければ格納容器圧力は上昇し続ける。

一方、実測値は圧力上昇がほぼ停止している。

→PCVからの漏えい発生又は蒸気等の発生量低下

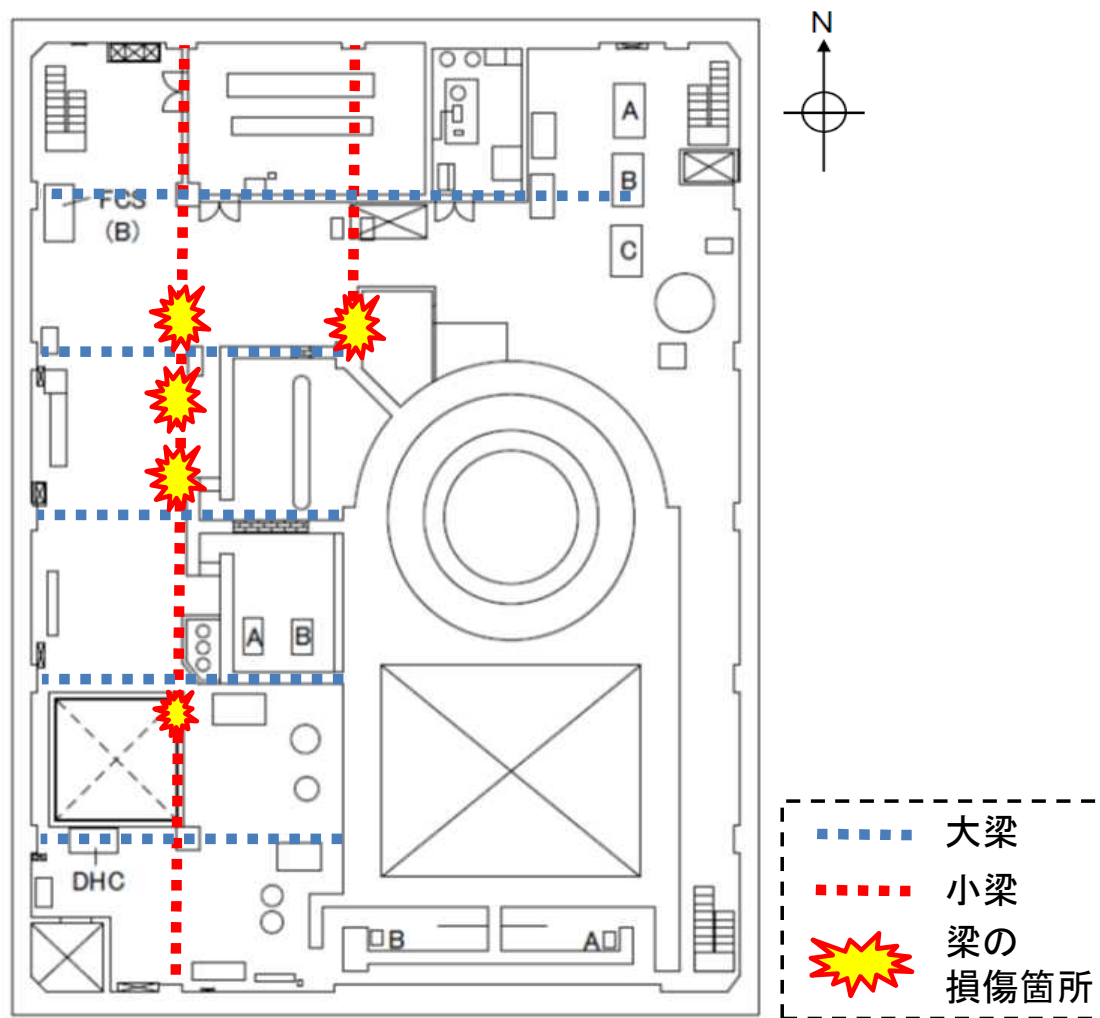
○3号機原子炉建屋3階 梁の損傷箇所

3号機原子炉建屋の3階西側では梁や天井の損傷が確認されている。損傷が確認された小梁の上部(4階床面)等の状況を確認するために、3階天井の開口部から4階の床面付近の調査を行った。

また、水素爆発による原子炉建屋への発生応力等の影響を検討するため、3号機原子炉建屋3階西側の大梁及び小梁の損傷状況を調査した。

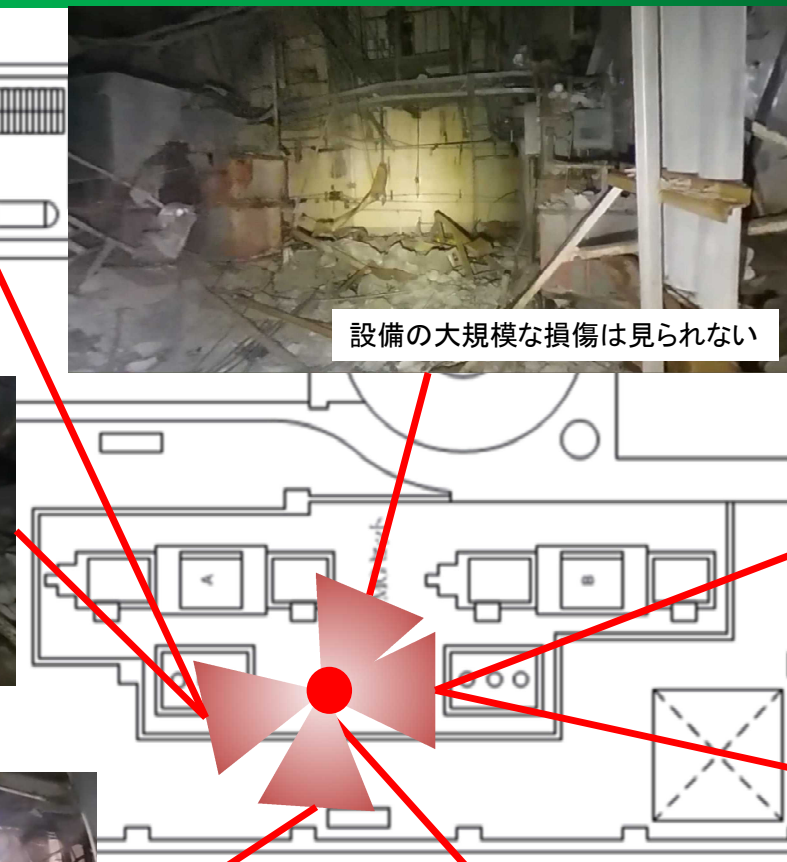
設備の大規模な損傷は見られない
