○ 原子炉格納容器耐圧強化ベントラインの熱流動解析について

原子炉格納容器耐圧強化ベント及び SGTSライン熱流動解析 — 1号機及び2号機の結果 —

竹田武司、与能本泰介、丸山結
日本原子力研究開発機構
安全研究センター

JAEAにおける試料分析について

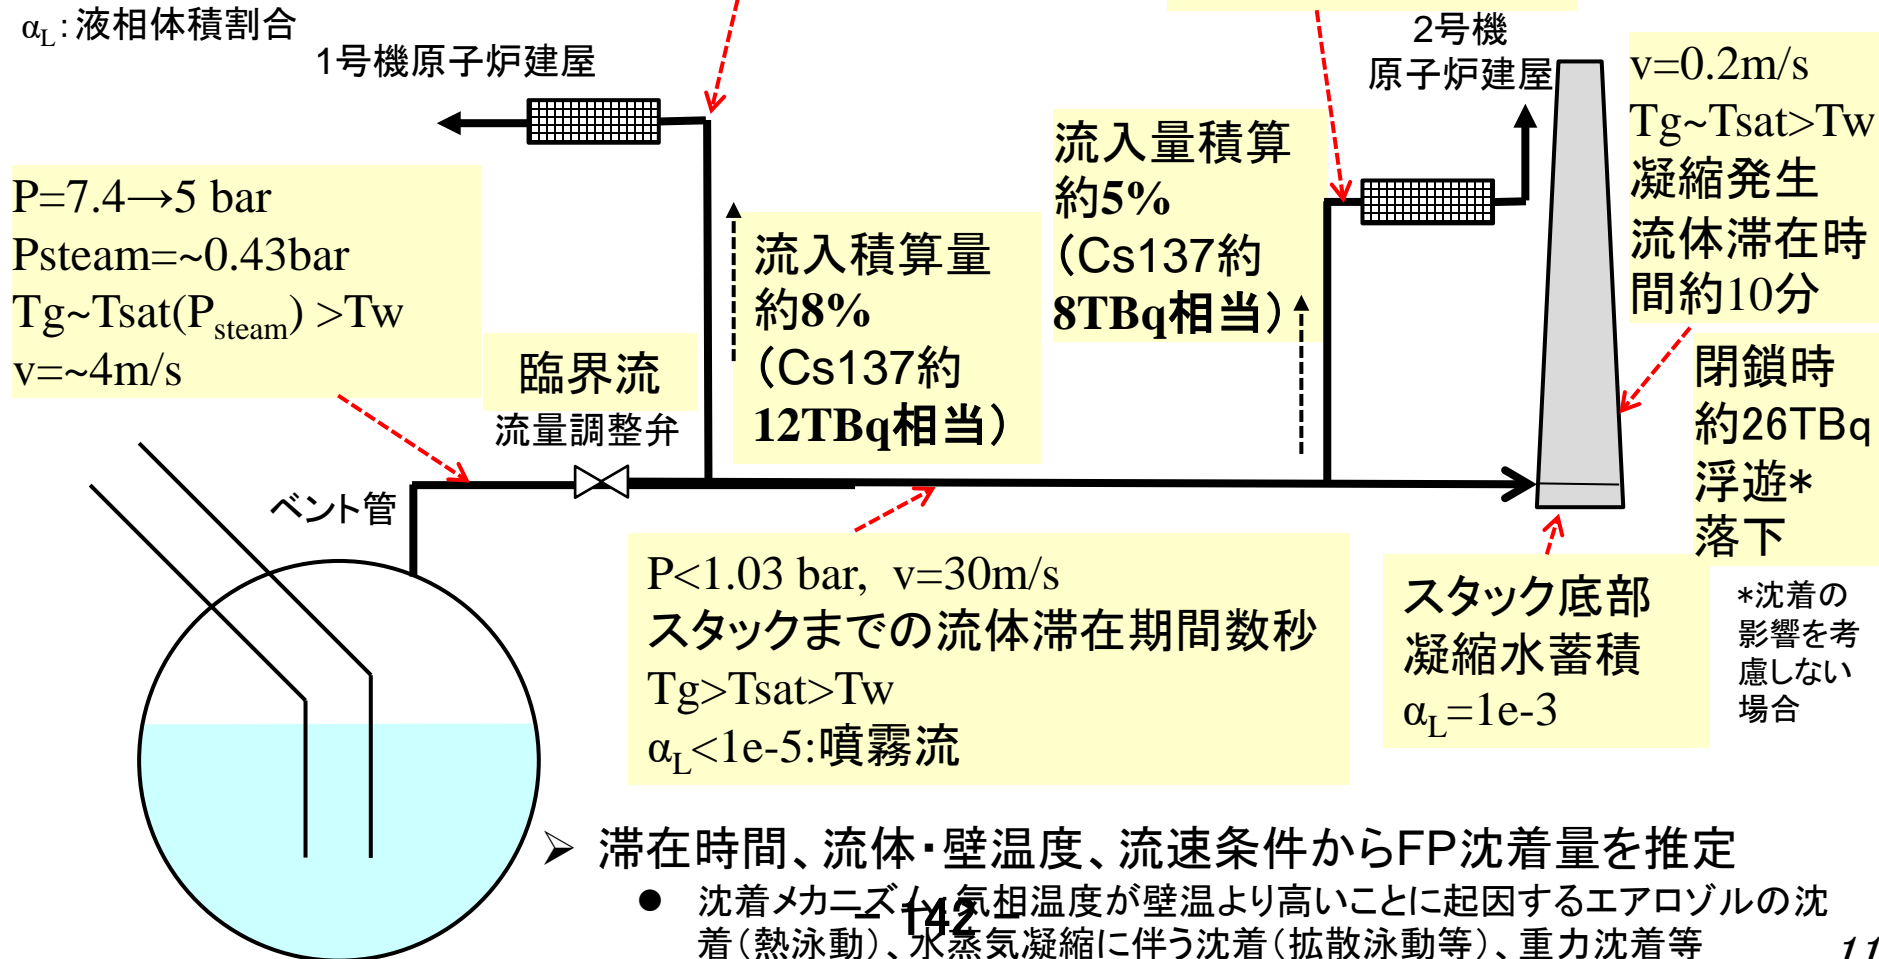
感度解析ケース1の結果 (3/3) : 典型的状況

$v = \sim 2 \text{ m/s}$
 $T_g > T_{sat} > T_w$

$v = \sim 1 \text{ m/s}$
 $T_g \sim T_{sat} > T_w$
 水蒸気流入量の35%が凝縮

$v = 0.2 \text{ m/s}$
 $T_g \sim T_{sat} > T_w$
 凝縮発生
 流体滞在時間約10分

$P = 7.4 \rightarrow 5 \text{ bar}$
 $P_{\text{steam}} = \sim 0.43 \text{ bar}$
 $T_g \sim T_{sat}(P_{\text{steam}}) > T_w$
 $v = \sim 4 \text{ m/s}$

➤ 滞在時間、流体・壁温度、流速条件からFP沈着量を推定

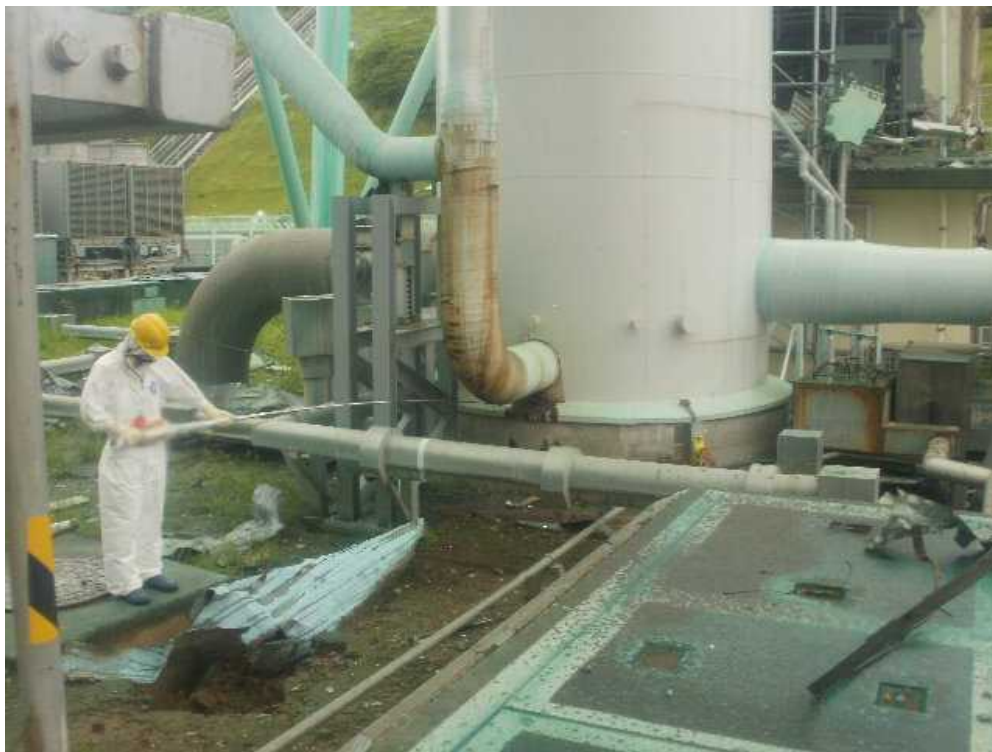
2011年8月1日東京電力撮影

(東電回答) 線量測定結果は、10Sv/h越えの線量率を確認した。

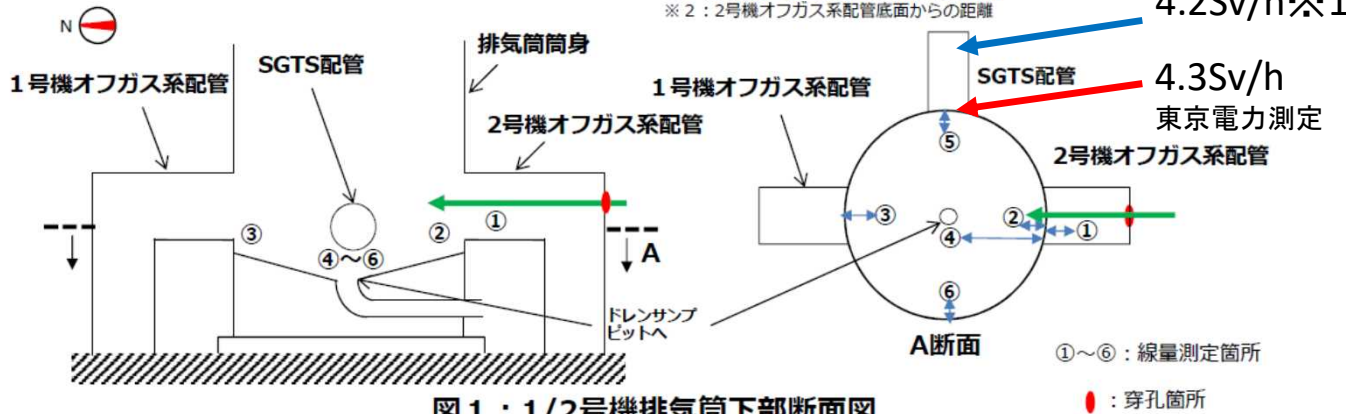
図1：1/2号機排気筒下部断面図

測定箇所	測定値 [mSv/h]	測定位置 ※1	
		排気筒底面から	排気筒内面から(A断面参照)
①	460	約0cm ※2	約-50cm
②	100	約55cm	約20cm
③	380	約10cm	約70cm
④	280	約25cm	約150cm
⑤	820	約50cm	約10cm
⑥	320	約25cm	約10cm

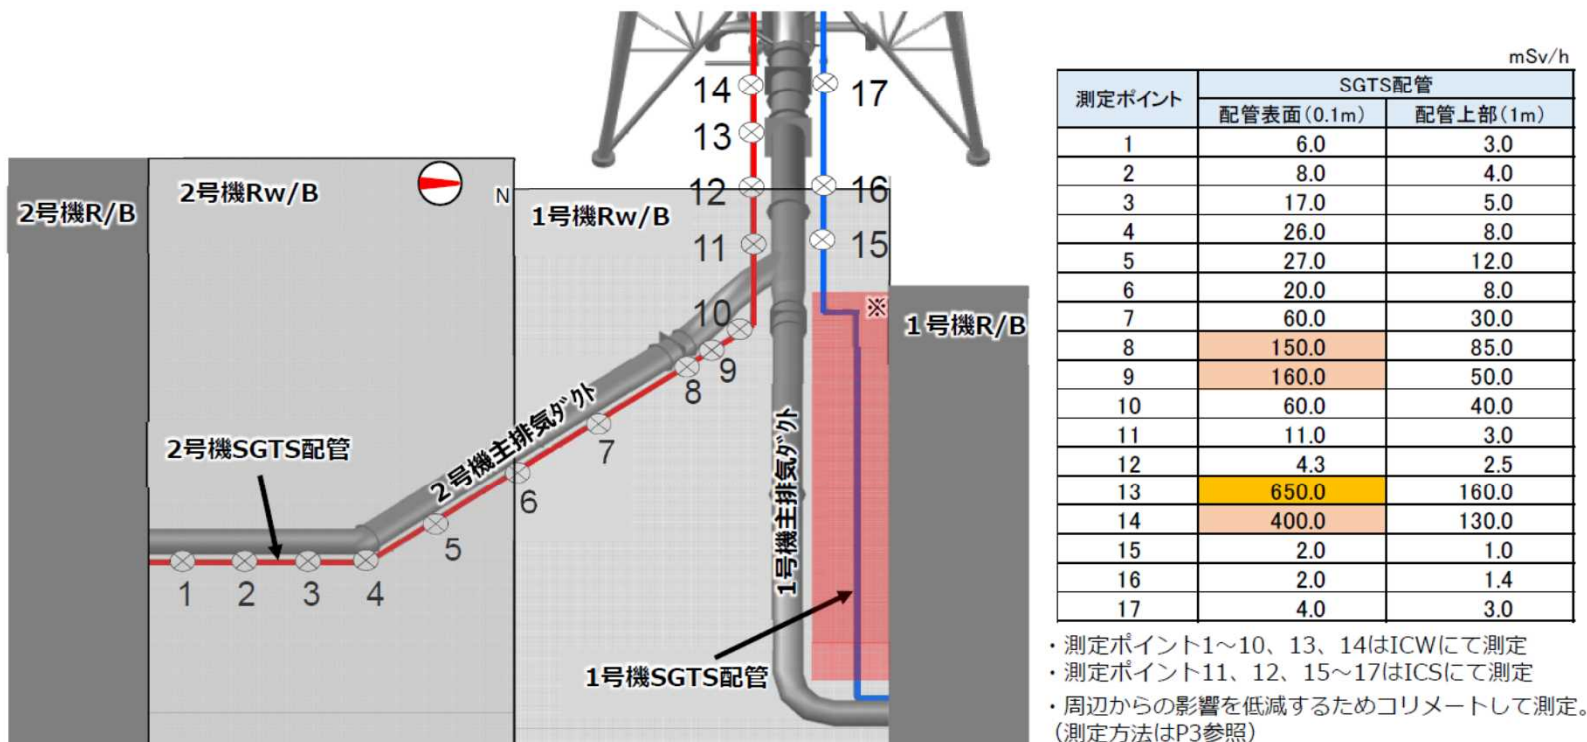
(1) SGTS配管近傍線量調査結果

- ・1号及び2号Rw/B上部のSGTS配管近傍の放射線量を概ね3~5m間隔で測定を実施。
- ・測定ポイントのうち比較的高い放射線量はNo.8、No.9、No.13、No.14にみられ、最も高い値は、No.13の2号機SGTS配管表面から高さ0.1mの位置で約650mSv/hであった。

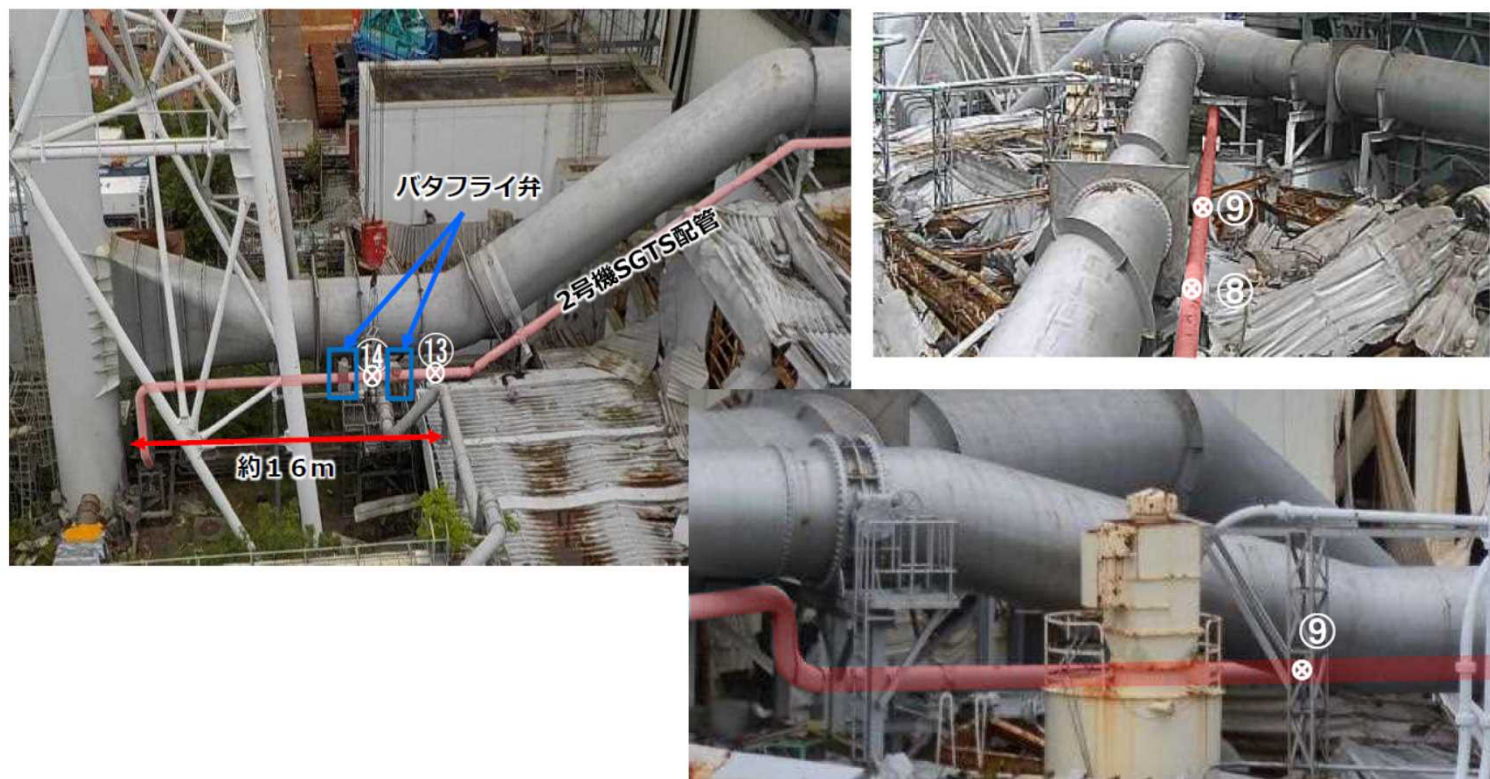
(2) 高線量箇所について

- ・ 高い放射線量が確認された、No.13(650mSv/h)及びNo.14(400mSv/h)付近にはバタフライ弁が設置されているため、放射性物質が止まりやすい環境も考えられる。
- ・ 一方、No.8/9(⑧150mSv/h、⑨160mSv/h)に関しては水平配管部分であった。
※周辺からの影響を低減するためコリメートして測定。(測定方法はP3参照)

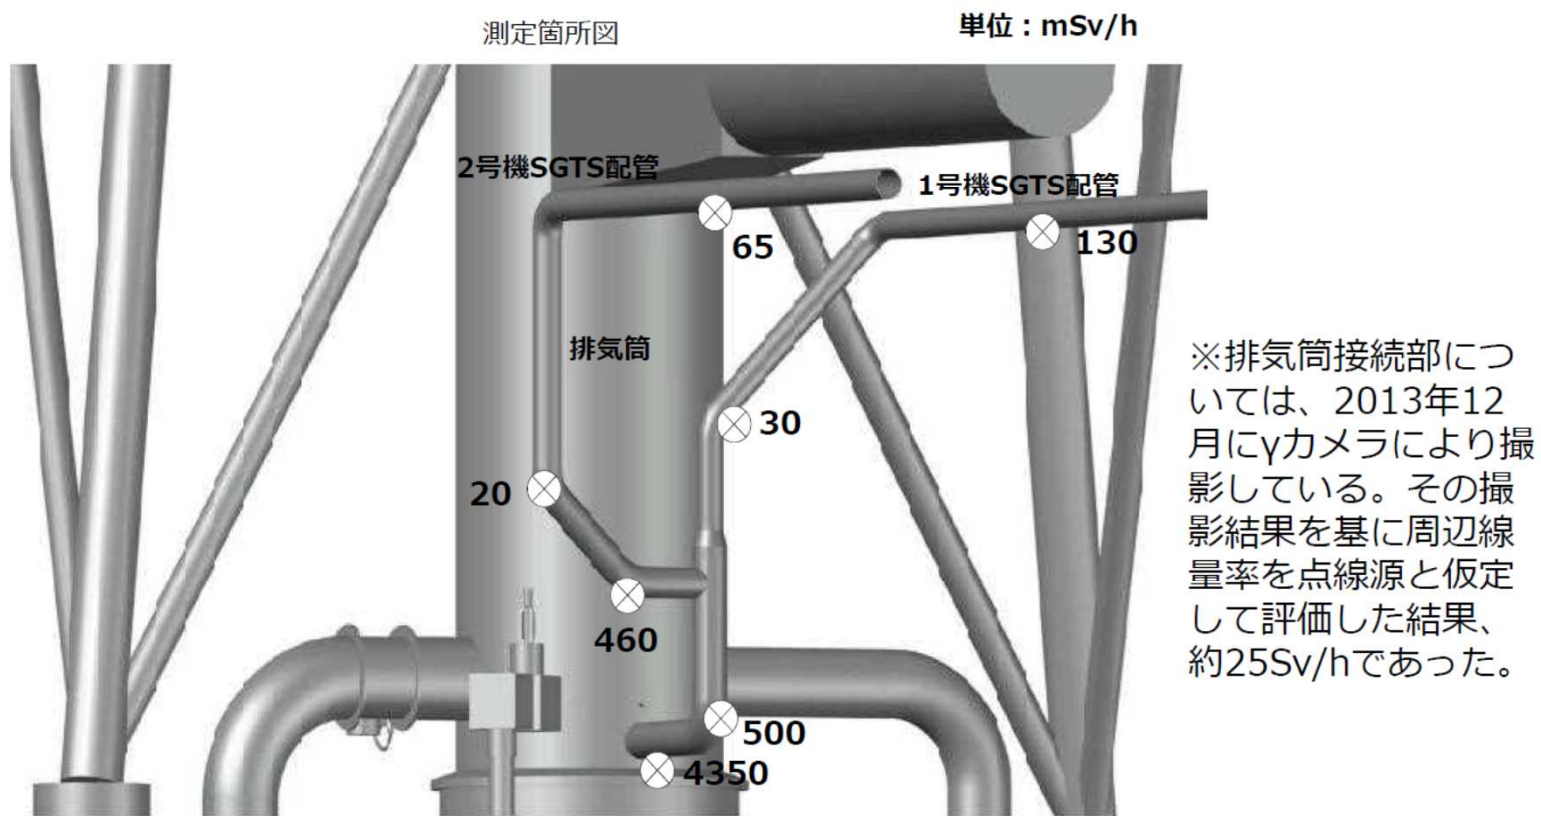
排気筒下部周辺SGTS配管の線量調査結果

2020年2月12日に実施した線量測定結果より、配管水平部が比較的高い箇所となり、最大で排気筒接続部にて約4.3Sv/hであった。

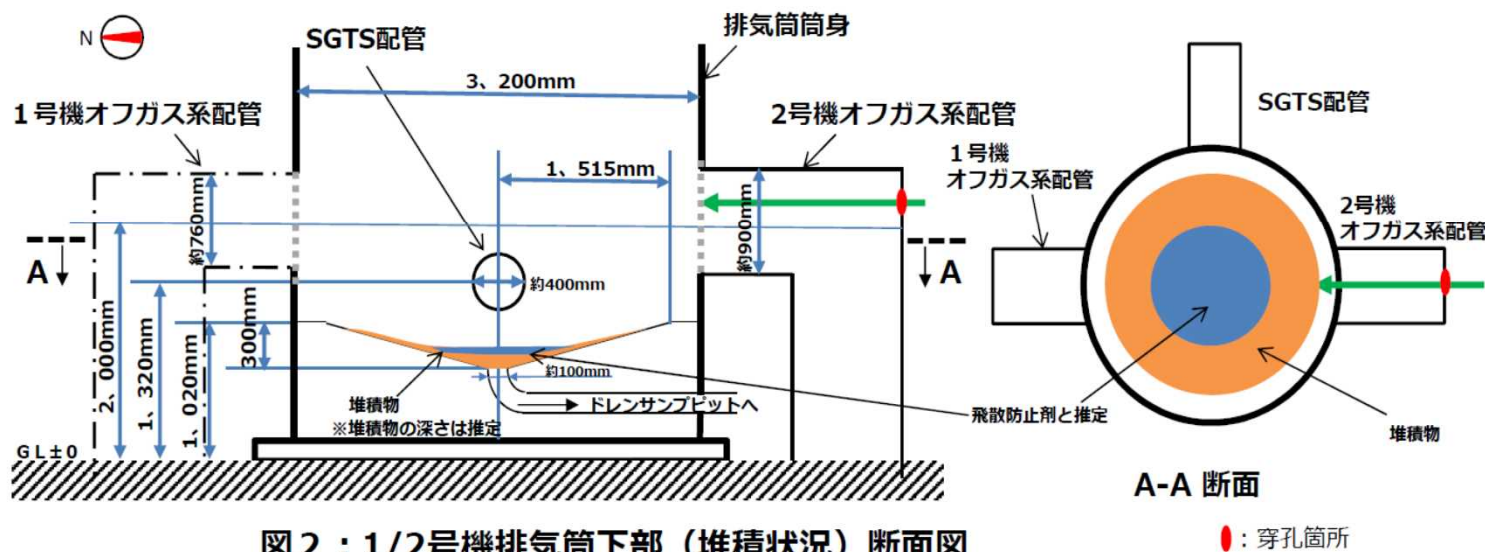
図2：1/2号機排気筒下部（堆積状況）断面図

- ・ホッパー（ろうと）部の容積は約0.7m³
- ・画像から堆積物は概ねホッパー全面に堆積しているが、図2に示す通り中央部が厚く外周方向に向けて薄く堆積している状況で外周部では錆びた地肌も確認できる。
- ・飛散防止剤はホッパー中央部の堆積物上に溜まっていることから、中央がやや沈みこんでいると考えられるため、堆積物の量は0.7m³より小さい。
- ・排気筒底部の堆積物は、経年的に劣化した排気筒内面のライニング片や錆、砂礫等であると考えられるが、堆積した時期については排気筒設置後（約50年）のどの時期であるかは断定できない。

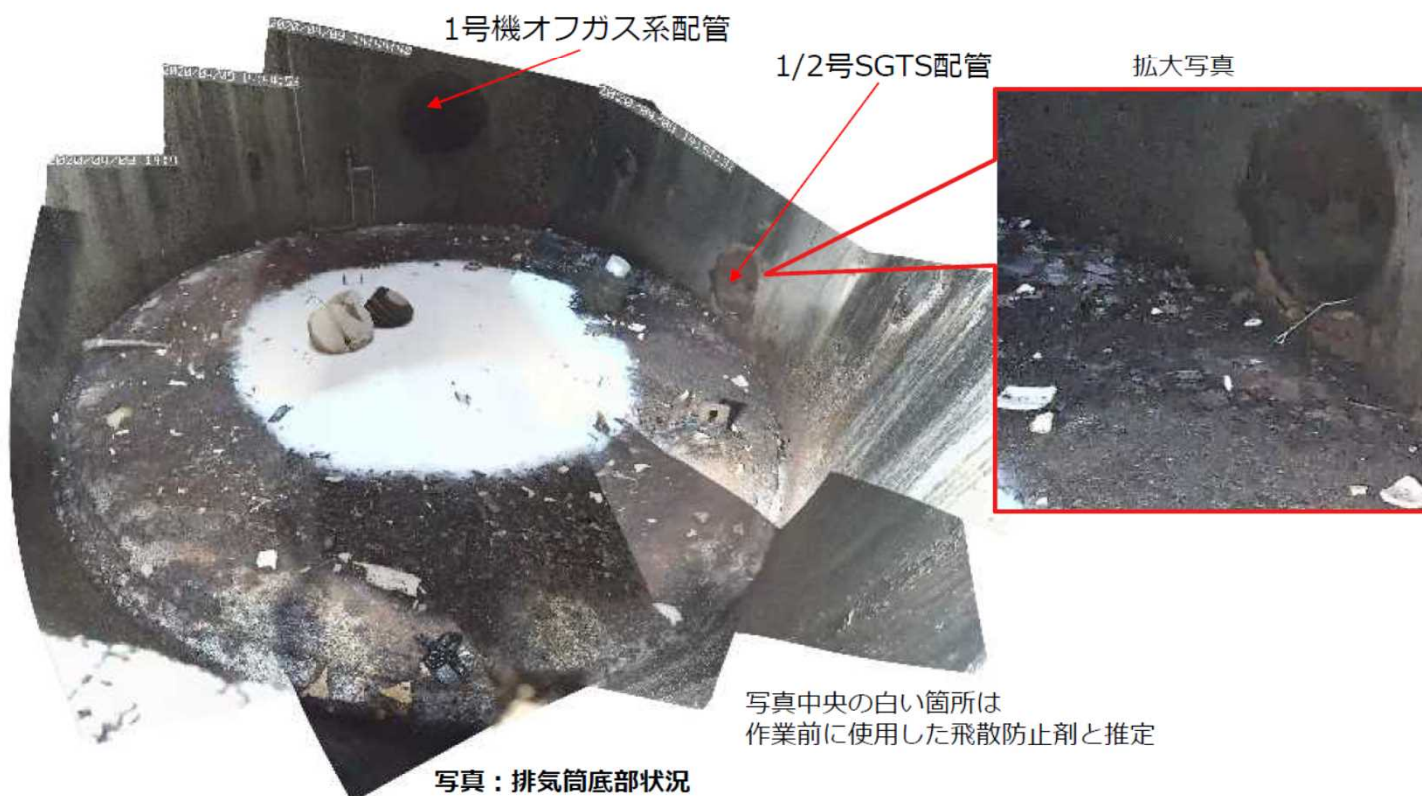
○ 内部確認

- ・ 排気筒底部にスラッジ等の堆積物および飛散防止剤が溜まっており、排気筒サンプドレン配管は確認できなかった。
- ・ SGTS配管からの水の流入は確認されなかった。今後、雨天時に再度内部確認を実施予定。
