# 1/2号機SGTS配管撤去に向けた 調査結果について

2020年10月19日

東京電力ホールディングス株式会社

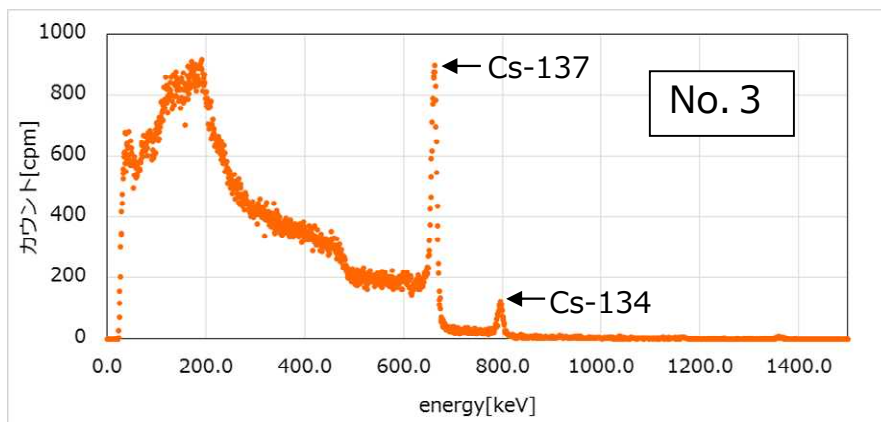
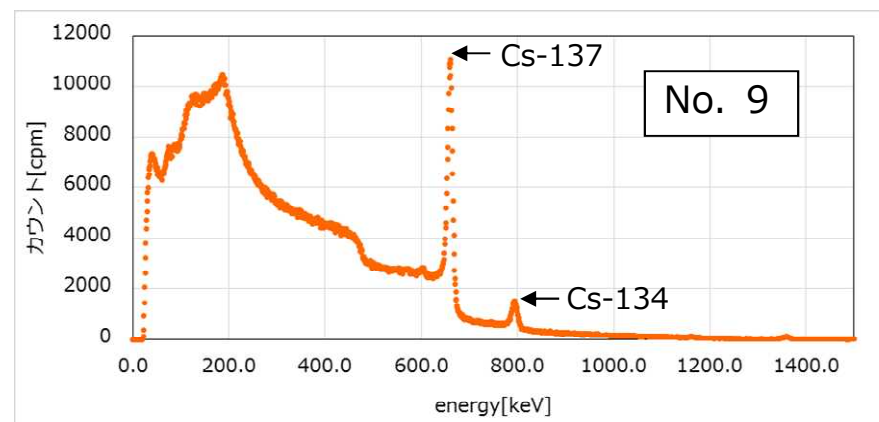
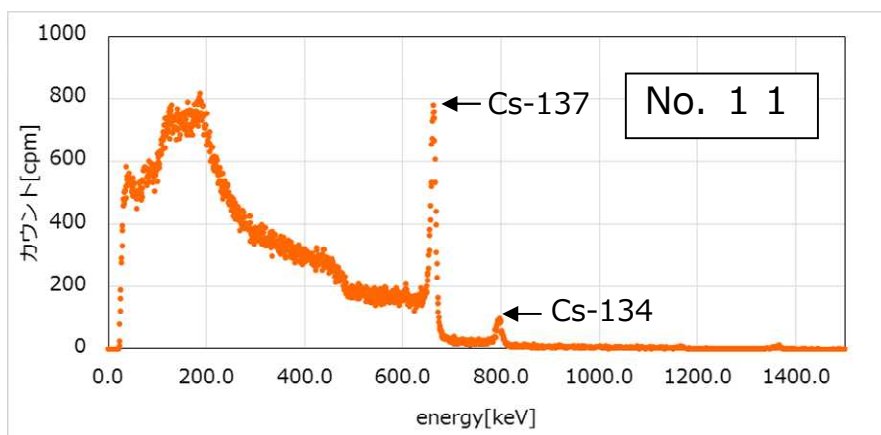
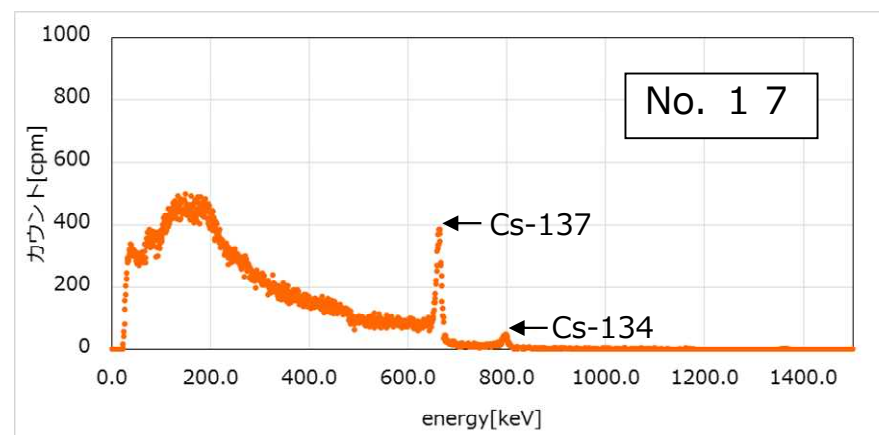
ガンマ線スペクトル測定結果

- ガンマ線スペクトルを測定した結果、光電ピークが確認された核種はCs-137とCs-134であった。

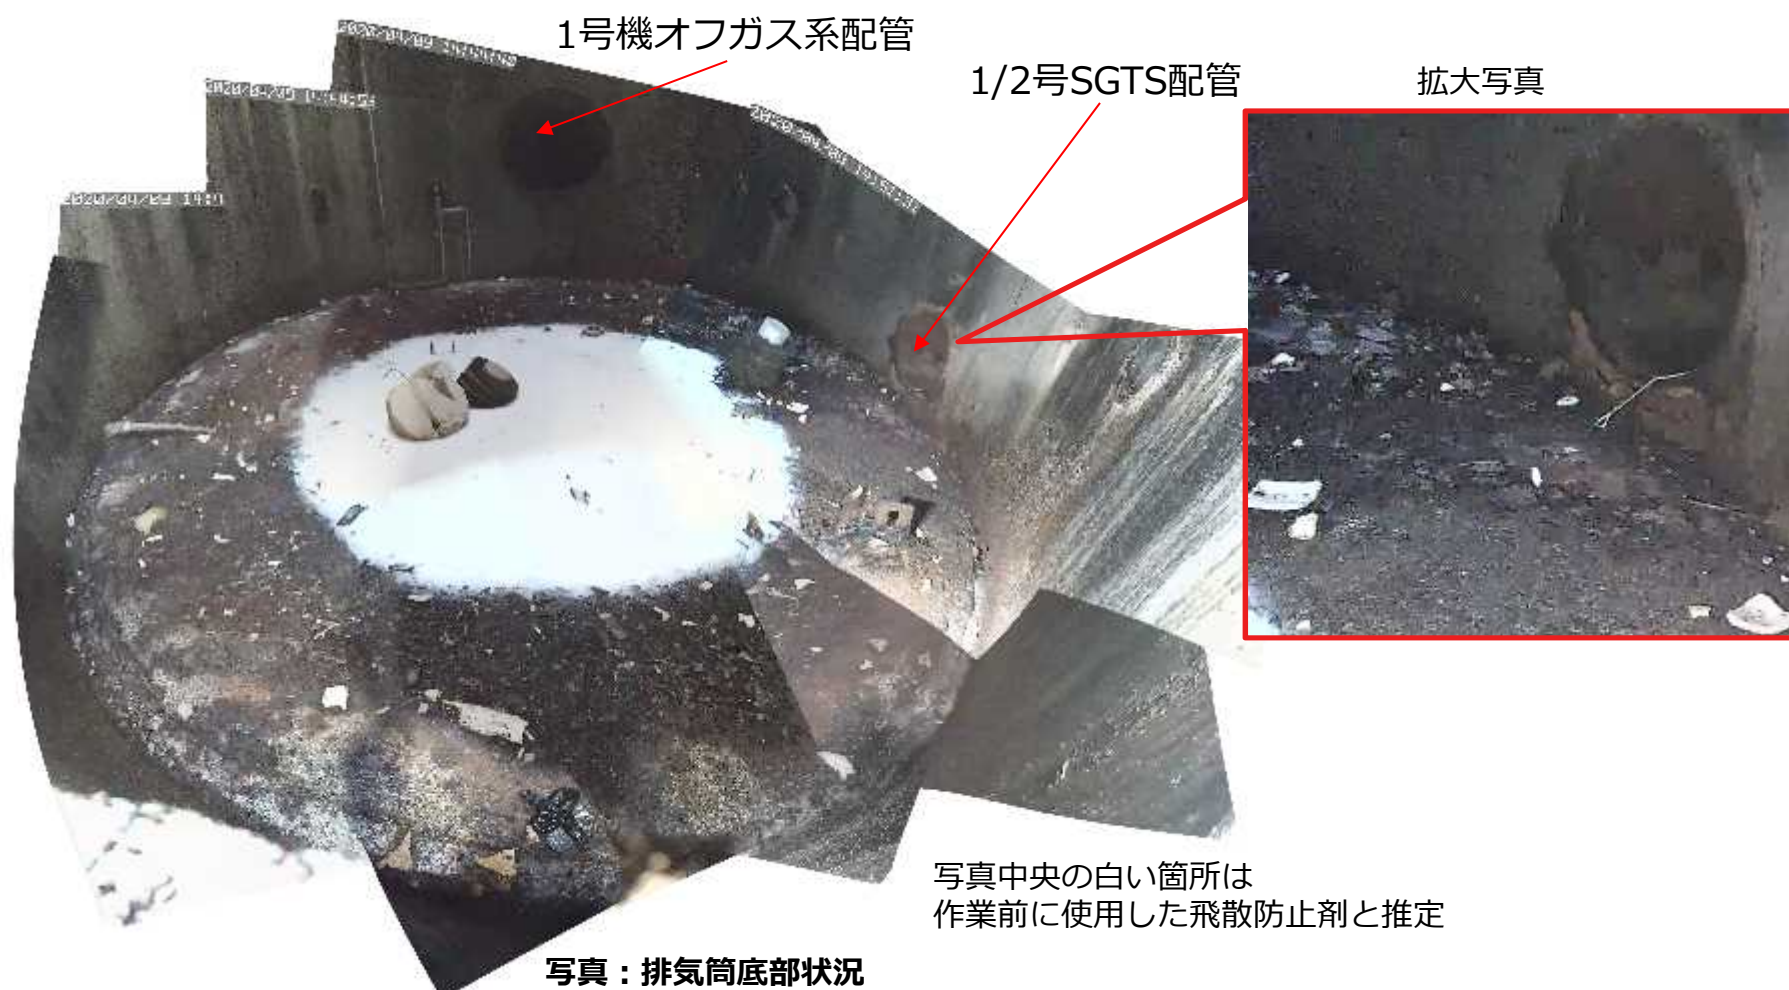
- ・ 排気筒底部にスラッジ等の堆積物および飛散防止剤が溜まっており、排気筒サンプドレン配管は確認できなかった。
- ・ SGTS配管からの水の流入は確認されなかった。今後、雨天時に再度内部確認を実施予定。

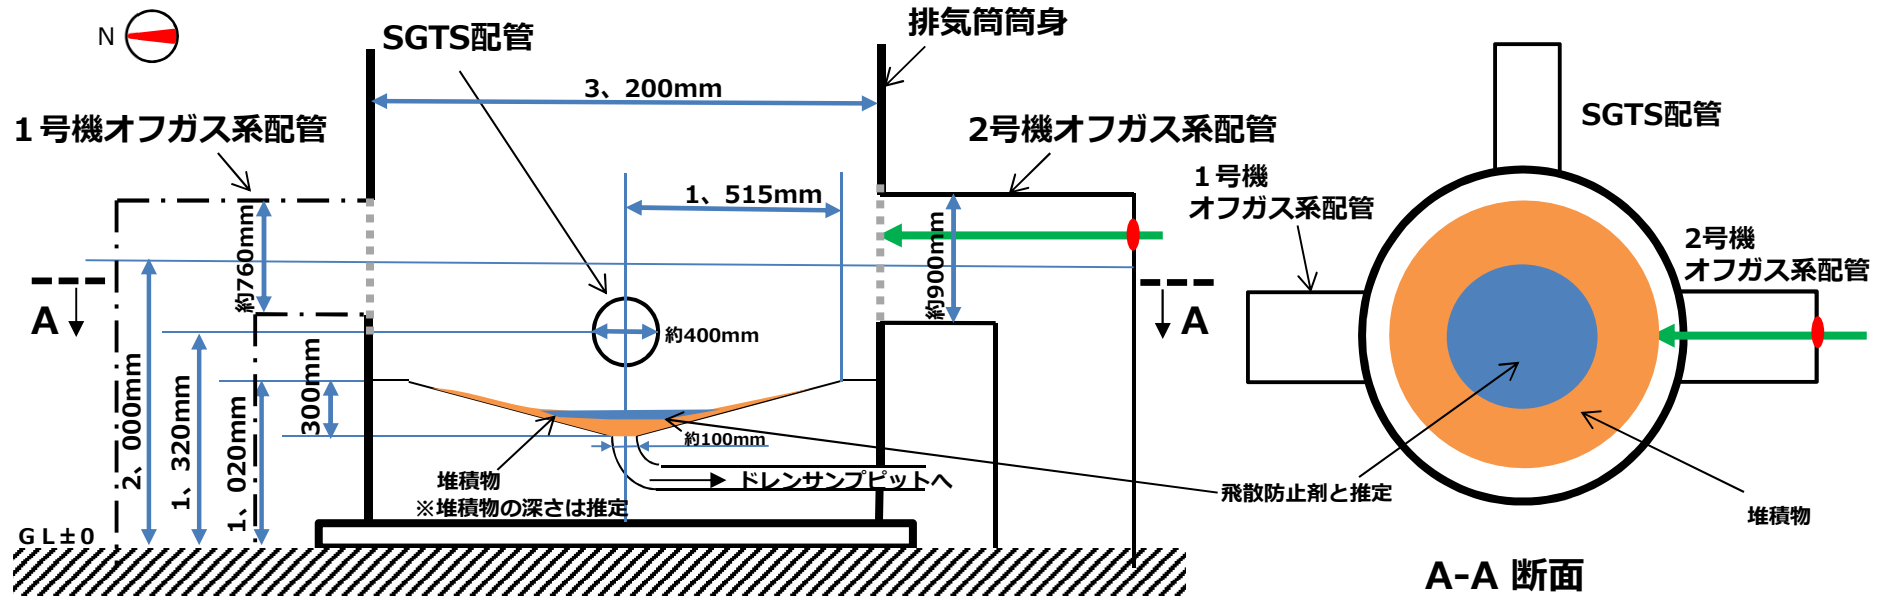
図2：1/2号機排気筒下部（堆積状況）断面図

- ・ ホッパー（ろうと）部の容積は約0.7m<sup>3</sup>
- ・ 画像から堆積物は概ねホッパー全面に堆積しているが、図2に示す通り中央部が厚く外周方向に向けて薄く堆積している状況で外周部では錆びた地肌も確認できる。
- ・ 飛散防止剤はホッパー中央部の堆積物上に溜まっていることから、中央がやや沈みこんでいると考えられるため、堆積物の量は0.7m<sup>3</sup>より小さい。
- ・ 排気筒底部の堆積物は、経年的に劣化した排気筒内面のライニング片や錆、砂礫等であると考えるが、堆積した時期については排気筒設置後（約50年）のどの時期であるかは断定できない。

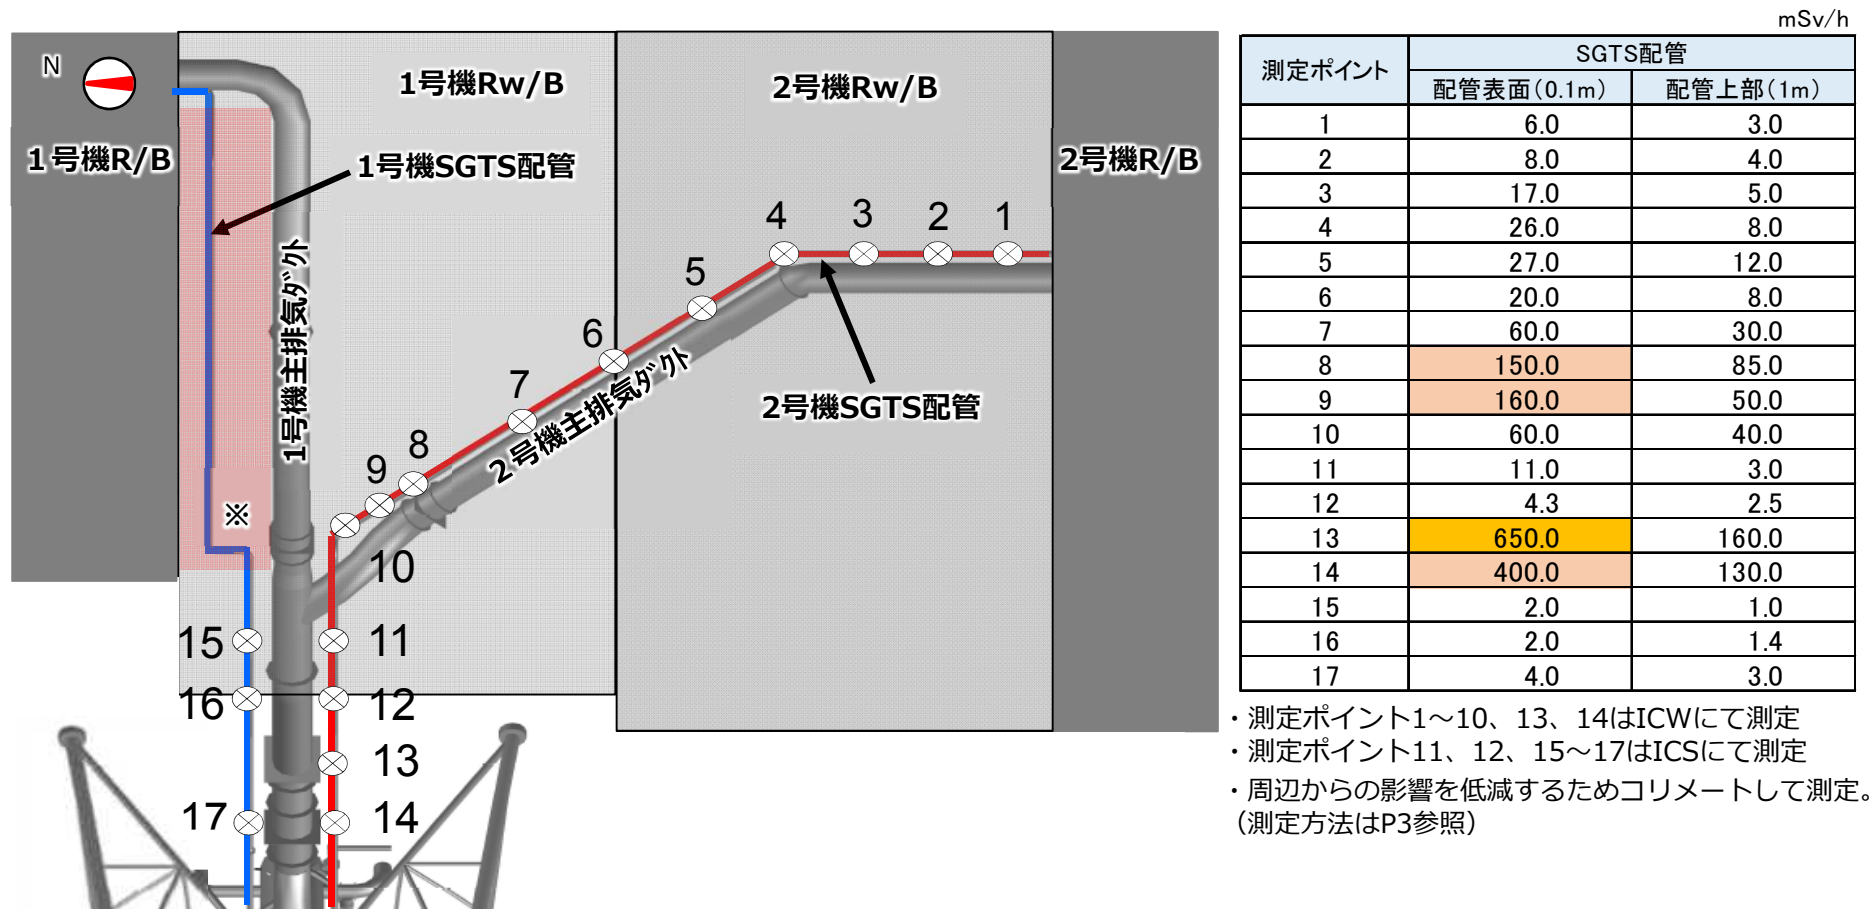
- ・ 1号及び2号Rw/B上部のSGTS配管近傍の放射線量を概ね3～5m間隔で測定を実施。
- ・ 測定ポイントのうち比較的高い放射線量はNo.8、No.9、No.13、No.14にみられ、最も高い値は、No.13の2号機SGTS配管表面から高さ0.1mの位置で約650mSv/hであった。

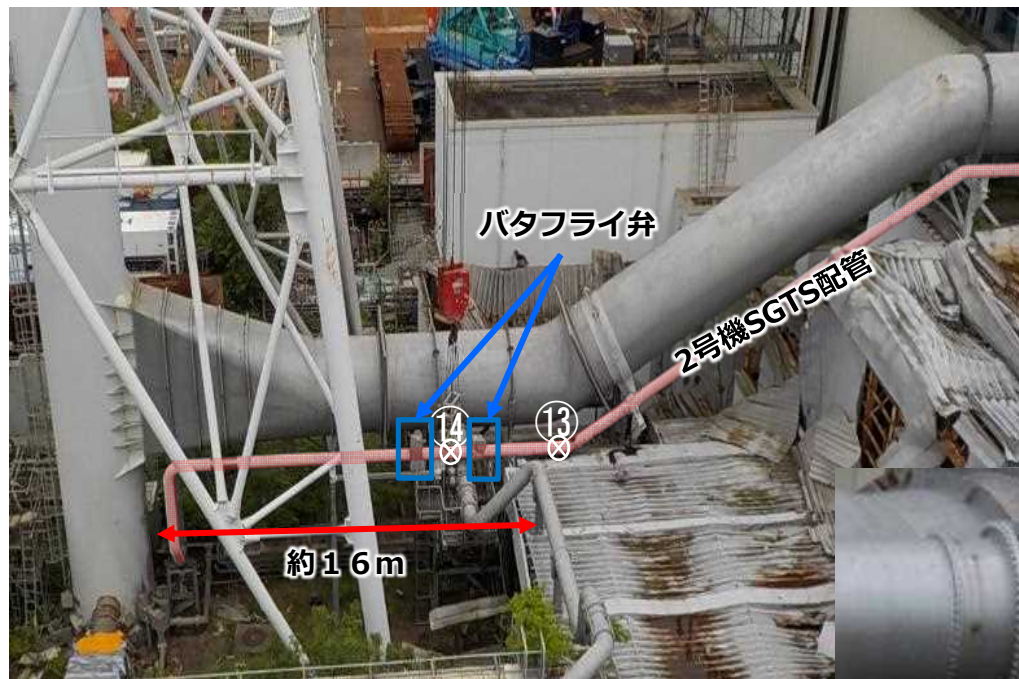
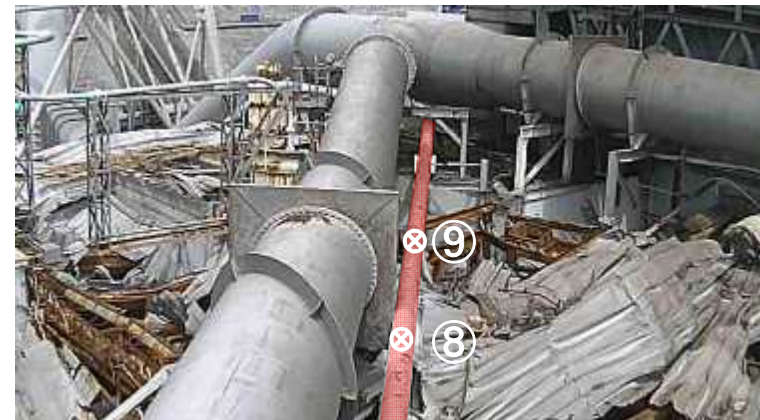
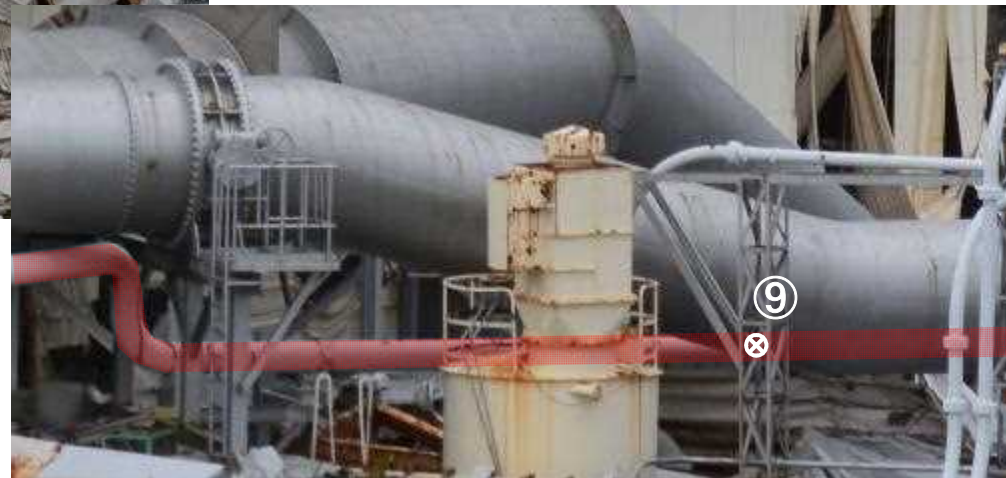
- ・ 高い放射線量が確認された、No.13(650mSv/h)及びNo.14(400mSv/h)付近にはバタフライ弁が設置されているため、放射性物質が止まりやすい環境も考えられる。
  - ・ 一方、No.8/9(⑧150mSv/h、⑨160mSv/h) に関しては水平配管部分であった。
- ※周辺からの影響を低減するためコリメートして測定。

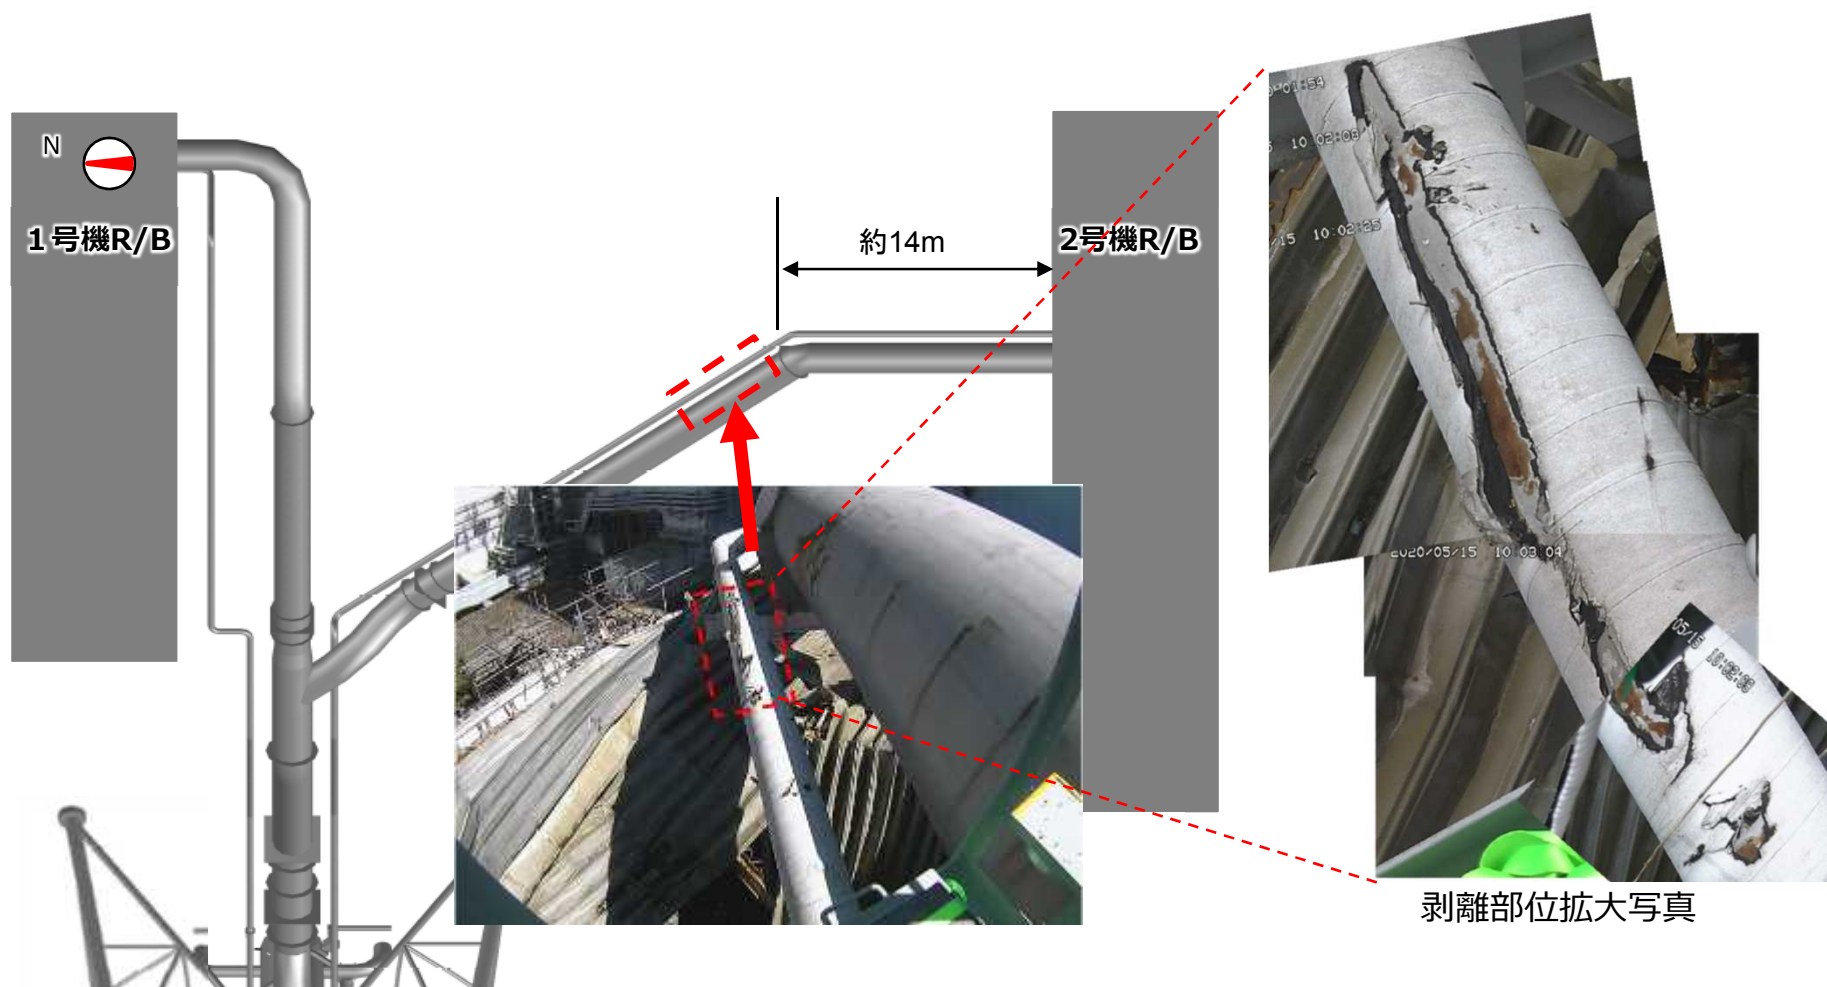
### (1) 配管外面確認結果

- ・線量測定を実施した範囲の配管外面の確認を実施。
- ・瓦礫の衝突が原因と思われる配管表面の防水・防食テープ剥離が確認されたが、雨水流入の原因となるような、割れ等は確認されなかった。

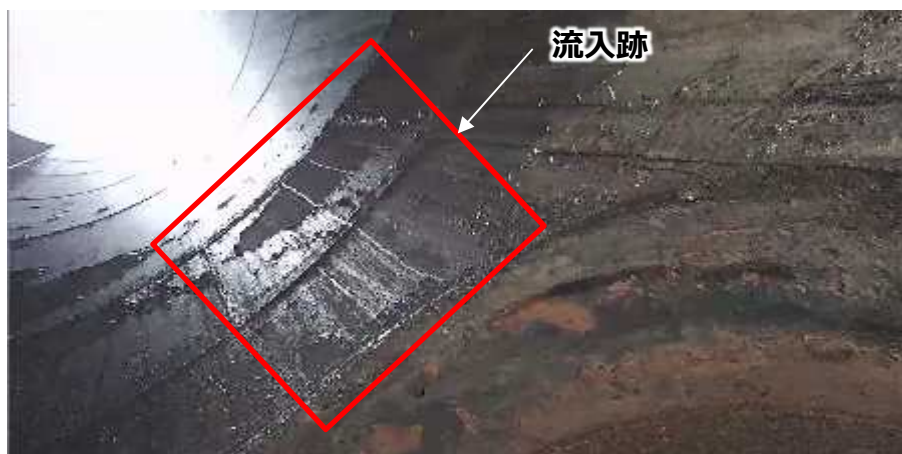
- ・ 配管穿孔箇所よりカメラを装着した操作ポールを排気筒内部へ挿入し、SGTS配管からの雨水流入の有無確認を実施。
- ・ 調査の結果、SGTS配管からの水の流れは確認されなかったため、流入は無いと判断。
- ・ なお、排気筒上部の雨水流入状況については、側面に雨水と思われる跡が確認された。

写真：排気筒内面状況（5/20雨天時）

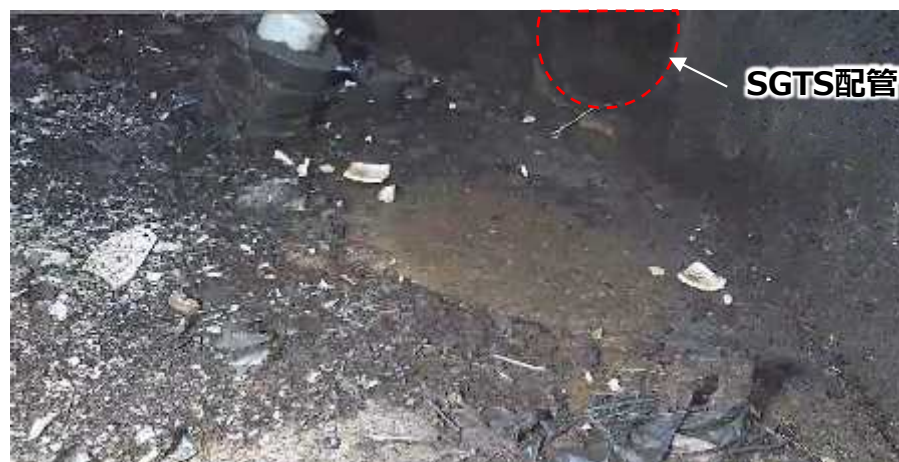
写真：SGTS配管状況（5/20雨天時）

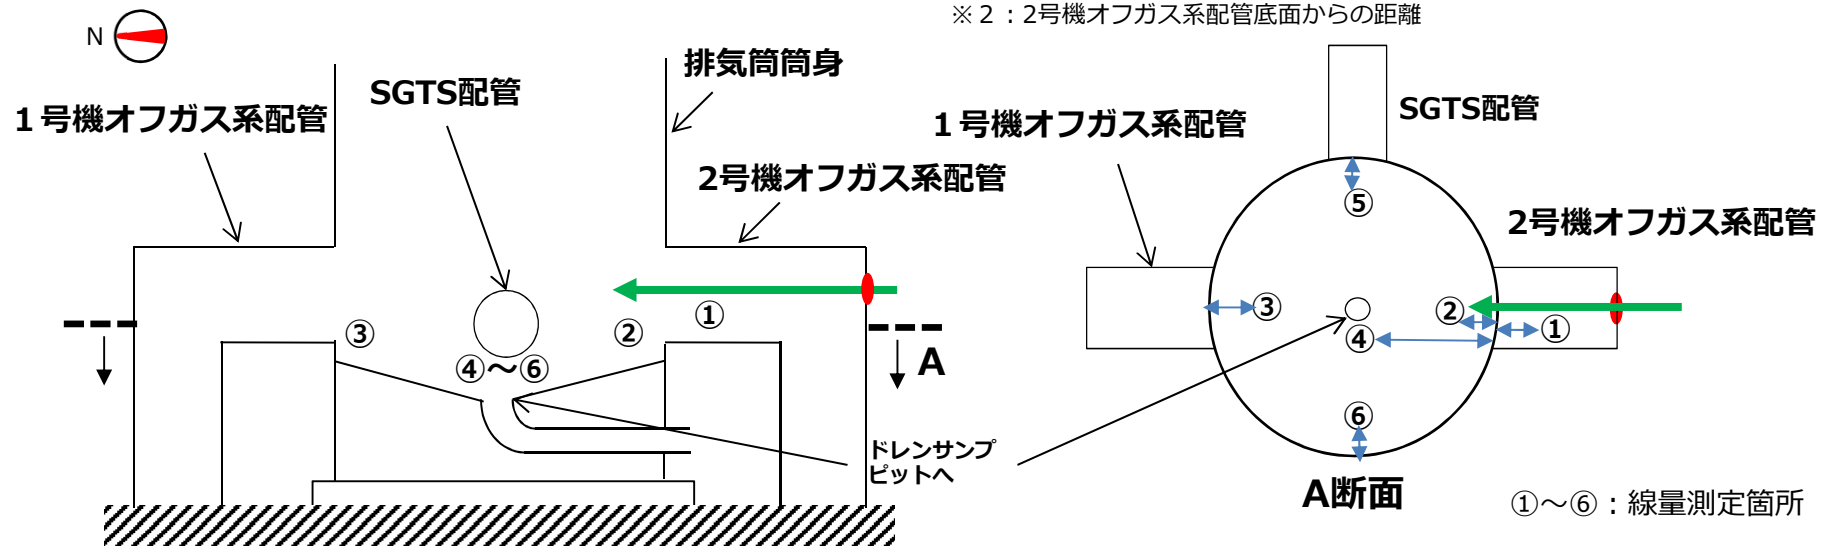
図 1 : 1/2号機排気筒下部断面図

- 配管穿孔箇所より線量計を装着した操作ポールを排気筒内部へ挿入し線量測定を実施。前回未実施の⑤⑥を測定し、最大で820mSv/hを確認。

| 測定箇所 | 測定値<br>[mSv/h] | 測定位置 ※ 1 | |
| | | 排気筒底面から | 排気筒内面から(A断面参照) |
| ① | 460 | 約0cm ※ 2 | 約-50cm |
| ② | 100 | 約55cm | 約20cm |
| ③ | 380 | 約10cm | 約70cm |
| ④ | 280 | 約25cm | 約150cm |
| ⑤ | 820 | 約50cm | 約10cm |
| ⑥ | 320 | 約25cm | 約10cm |

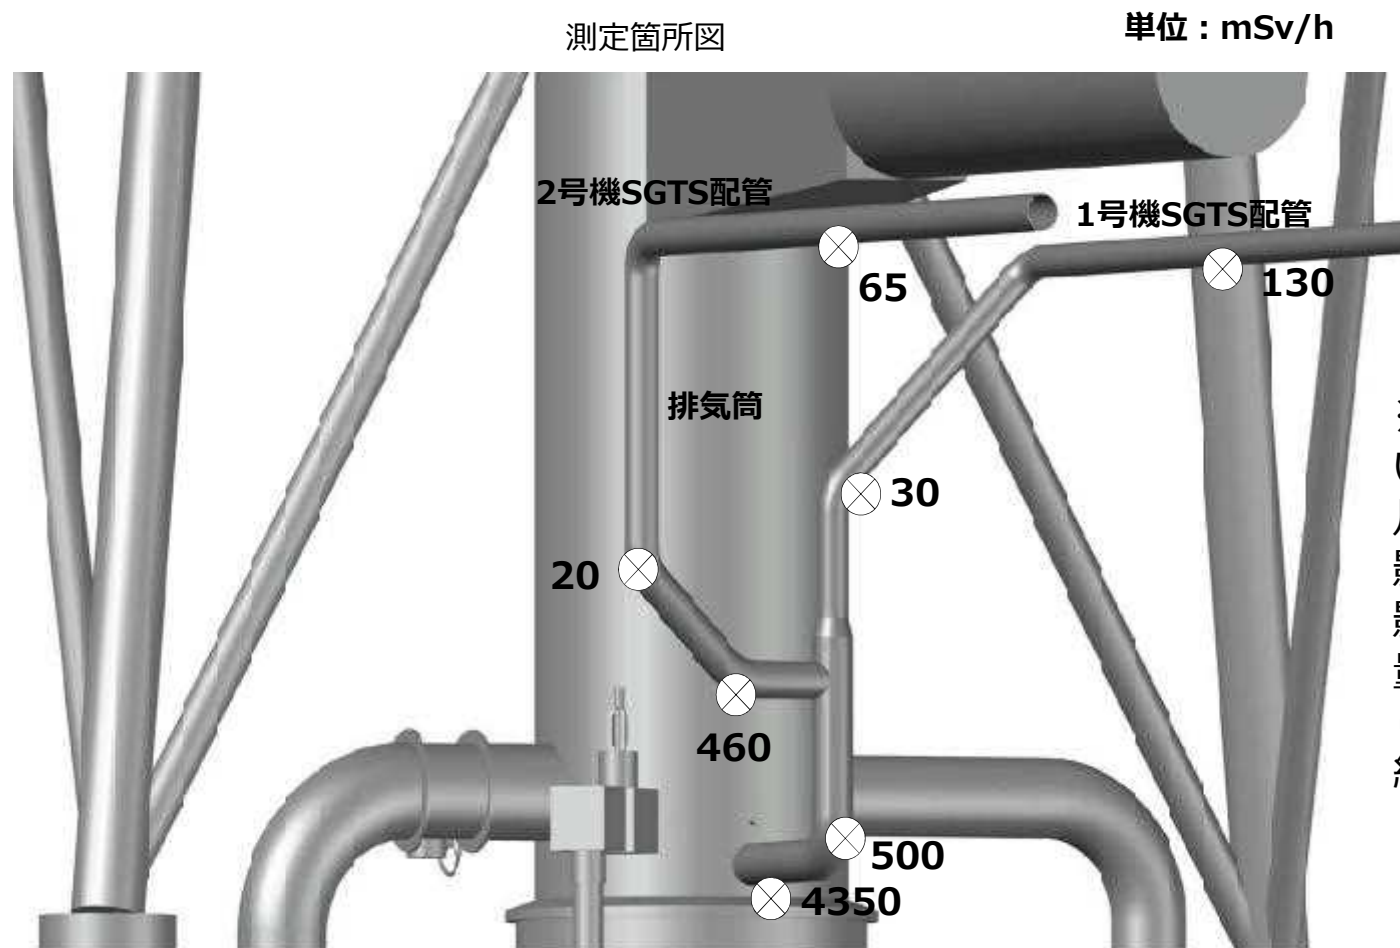
2020年2月12日に実施した線量測定結果より、配管水平部が比較的高い箇所となり、最大で排気筒接続部にて約4.3Sv/hであった。

※排気筒接続部については、2013年12月にγカメラにより撮影している。その撮影結果を基に周辺線量率を点線源と仮定して評価した結果、約25Sv/hであった。
