番号	件名	概要	受領日	担当	1次スクリーニング		
					基準/2次	INES	処理結果
IRS8769			2019/03/27	事務局	②	—	<p>本件は、原子力発電所の非常用ディーゼル発電機(EDG)の24時間連続運転試験を行った後に、EDG室天井部の排気管貫通部付近で小火が発生した事例である。原因は、高温の排気管で貫通部が熱され、天井コンクリートの温度も上がり屋根部のタール紙が溶け木製の帯板(補強目的)に落下したため。根本原因は、排気管貫通部のクリアランスがなく、空冷が十分なされない設計と、その周辺に可燃物が用いる設計である。いずれも、設計段階のリスク評価に課題があった。</p> <p>建屋・構造設計における品質保証、リスク管理の問題であることから、以上の基準によりスクリーニングアウトとする。</p> <p>「EDGの24時間連続運転試験について」</p> <p>国内原子力発電事業者は、標準保安規定を検討する際に、米国の標準技術仕様書を参考にしたが、サーベランス要求「力率[0.9]以下で24時間以上運転」は、以下の理由で採用していない。</p> <ul style="list-style-type: none"> • PWRにおいては、運転中の負荷試験、定期検査ごとの「非常用予備発電装置機能試験」、「非常用ディーゼル発電機分解検査」によりディーゼル発電機の健全性は確認できる。 • BWRにおいては、現状の負荷運転(100%負荷で30分保持)で機関各部の温度は安定するので長時間運転しなくても健全性は確認できていると考えられる。 <p>ただし、国内でも工場出荷前試験およびサイト使用前試験では、長時間運転を行なっている。</p> <ul style="list-style-type: none"> • 工場出荷前試験:24時間運転 • サイト使用前試験:3-4時間連続負荷運転
			補足情報

番号	件名	概要	受領日	担当	1次スクリーニング		
					基準/2次	INES	処理結果
IRS8832		2019-03-28、米国のブランズウィック-1号機(BWR、938 MWe、定格出力中)において、狭帯域原子炉水位計異常高、ドライウェル(DW)圧力及びDW床ドレン漏えいが増加し始めたので、手順に沿ってDWベントを行い原子炉停止させた。停止後操作で、炉圧を制御するために手動で主蒸気隔離弁(MSIV)を閉じた後、外側MSIV開ける途上、内側MSIV閉状態時に格納容器隔離系(PCIS)が作動し、外側MSIVが閉止。その後、原子炉水位低により原子炉保護系(RPS)が作動。制御棒は全挿入されている。原子炉停止中の漏えい箇所不特定の原子炉冷却系(RCS)漏えい量は15分以上10 gpmを超え、当該発電所規定の異常事象が宣言された。	2020-01-0

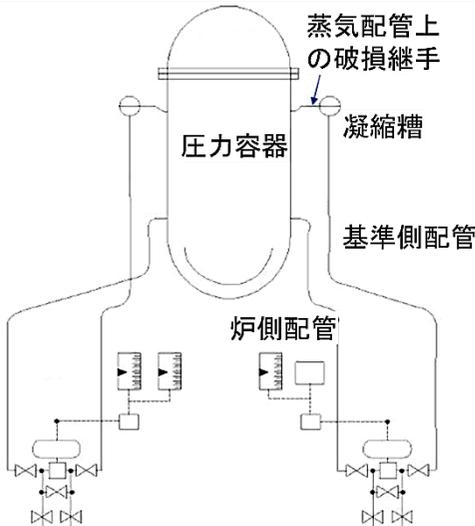
NRC IR 325 /2019-040	NRC 検査報告書	<p>事象原因:狭帯域水位計基準側配管の蒸気配管の継手(商品名:Cryofit)が中央部で完全分離(破損)したため。破損原因は水素脆化である。なお、この継手は1インチ以下の配管に使用され、極低温で相変化を起こすニッケル・チタン・鉄(Tinel合金)を主成分とする形状記憶合金製であり、溶接を要しない「冷やしばめ」を可能にする。</p> <p>根本原因:高濃度の水素を含む高温水蒸気条件でTinel合金を選択することが不適切。しかし、Tinel合金の水素脆化脆弱性は、水位計ラインに本継手を選択した当時(1980年代)は認識されていなかった。</p> <p>なお、1991-12にシーブルック発電所において加圧器気相部サンプリングラインのCryofit継手の破断が起こり、IN 91-87「Raychem製Cryofit継手の水素脆化」が報告されている。</p>

<p>図 原子炉水位計基準側配管と破損継手の位置 https://www.nrc.gov/docs/ML1914/ML19141A149.pdf</p>				
NEI 99-02 FAQ 19-02	ブランズウィック原子炉冷却系漏えい	<p>修正措置:①破損したCryofit継手を溶接継手に交換。当該発電所の1、2号機で用いられている継手を評価し、原子炉蒸気に長年晒され水素脆化の感受性が高まっているものは溶接継手に交換された。②Cryofit継手の使用を、高温及び高濃度水素に晒されない場所に制限するように配管仕様書を改訂する。③Cryofit継手の水素脆化を経年劣化管理プログラムに追加する。</p>

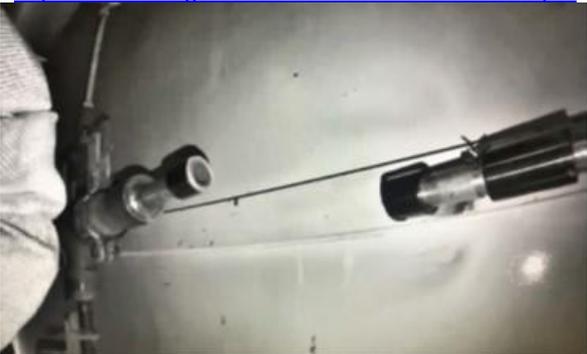
<p>図 破損した1インチ継手 https://www.nrc.gov/docs/ML1914/ML19141A149.pdf</p>				
		また、自動PCIS及びRPS作動に対処するため、MSIVの再開放に関連する要領の改善検討を開始する。					
赤点線枠内は国際機関との取り決めにより公開できません。

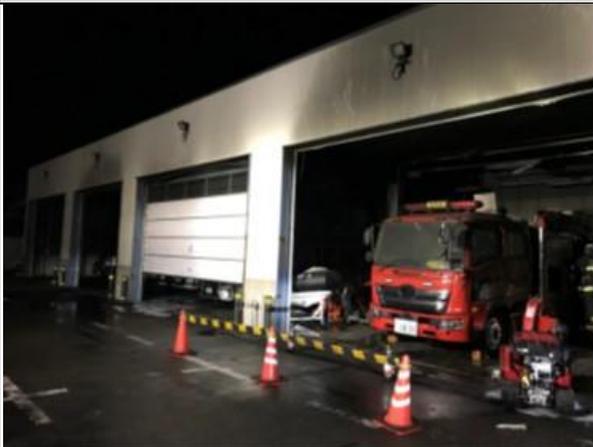
<p>図 鎮火後の写真</p> <p>https://www.jpowers.co.jp/bs/field/gensiryoku/pdf/news200203-2.pdf</p>				
			<p>①ヒーターに通電(水タンクの壁面に設置) (2019年12月26日 ヒーター投入)</p> <p>-水タンク内は水抜きされた状態-</p> <p>サーモスタット (水温15°CでOFF)</p> <p>水タンクヒーター (寒冷地仕様装備)</p> <p>水タンク(ポリプロピレン (PP) 製)</p>			<p>②水タンクヒーター温度が上昇して固定部が溶け、当該ヒーターがタンクに接触し発火</p> <p>水が入っていなかったため、サーモスタットによる制御が正常に働かなかった</p> <p>水タンクヒーターの温度上昇により固定部が溶融し、変形や脱落が生じた</p> <p>変形</p> <p>水タンクヒーターが水タンク底面または壁面と接触し、PP製タンクが発火</p>	
			<p>図 火災発生の推定メカニズム</p> <p>https://www.jpowers.co.jp/bs/field/gensiryoku/pdf/ohmanews200217-2.pdf</p>
