原子炉建屋での水素爆発発生時の 映像を用いた分析

2020年11月12日

東京電力福島第一原子力発電所事故対策室

○原子炉建屋での水素爆発発生時の映像について

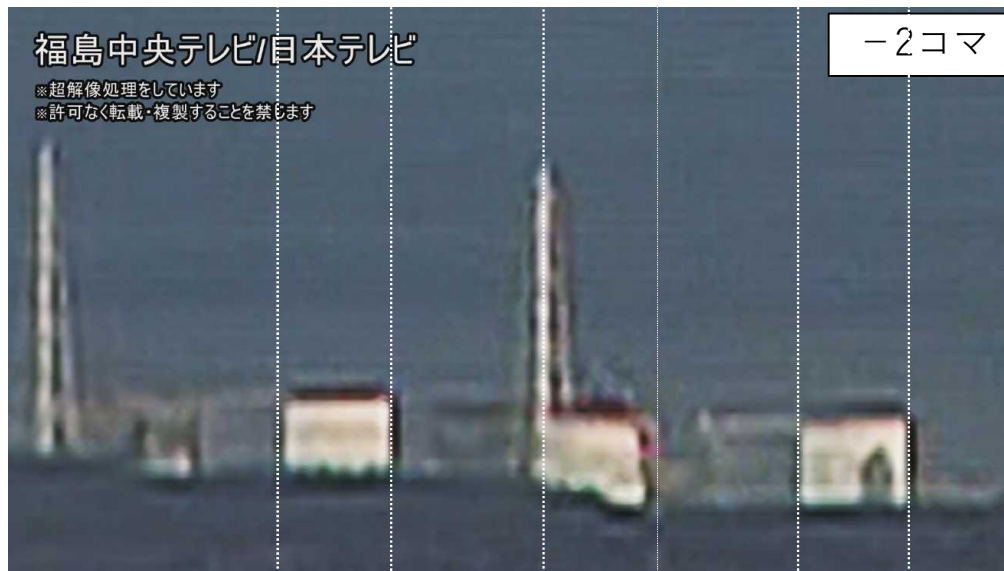
- ・ 原子炉建屋の北西方向への変形開始
- ・ 建屋東南角4階天井高さ付近に小火炎（赤紫色）の発生

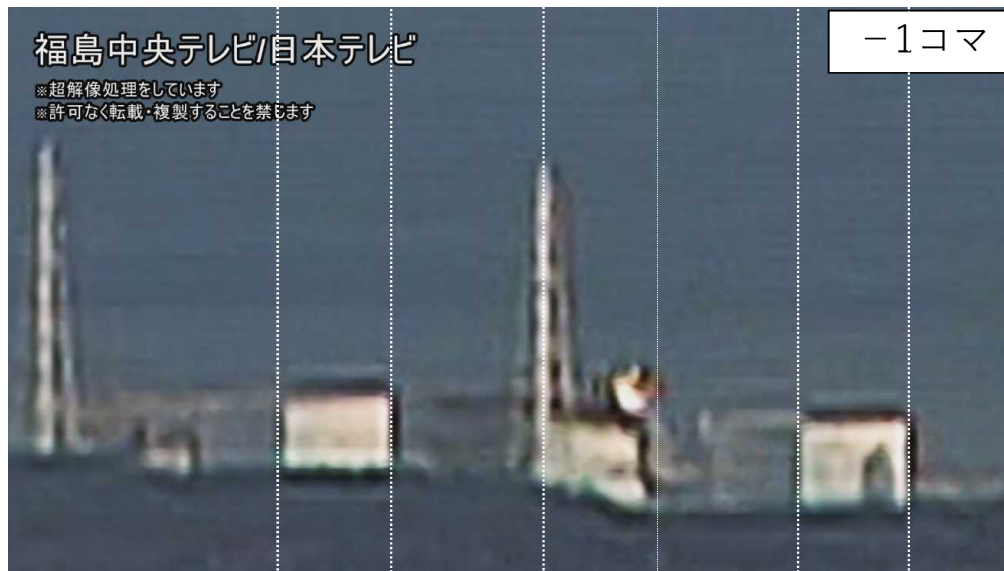
- ・ 建屋屋根東南部に火炎（黄橙色）が発生
- ・ 4階部分から映像右方向に白煙放出
- ・ 建屋の北西方向への変形継続
- ・ 建屋北西角の北西方向への膨張開始
- ・ 建屋南壁の崩落開始

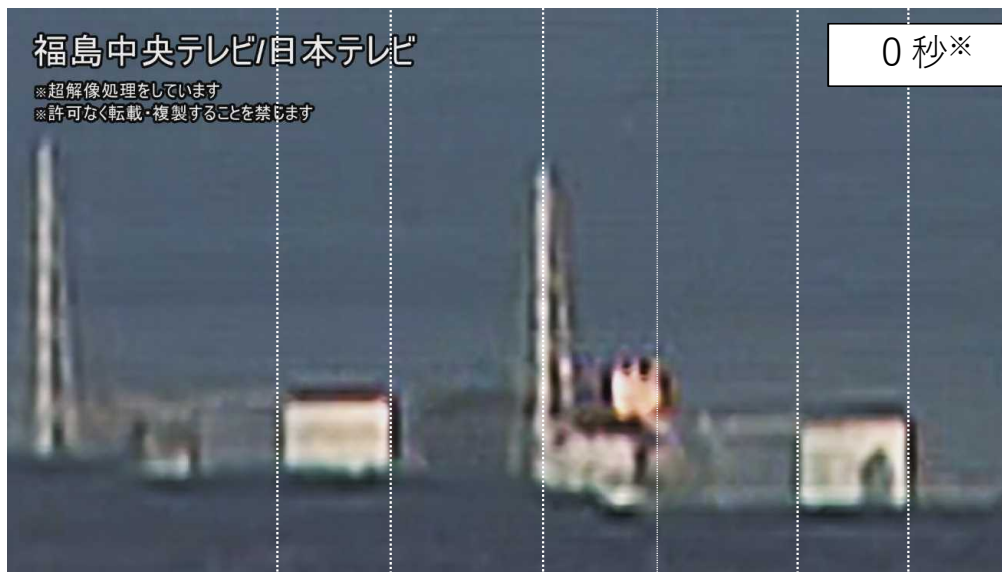
- ・ 建屋屋根東南部の火炎（黄橙色）が拡大
- ・ 建屋南壁の崩落顕著
- ・ 東南角への噴出も顕著

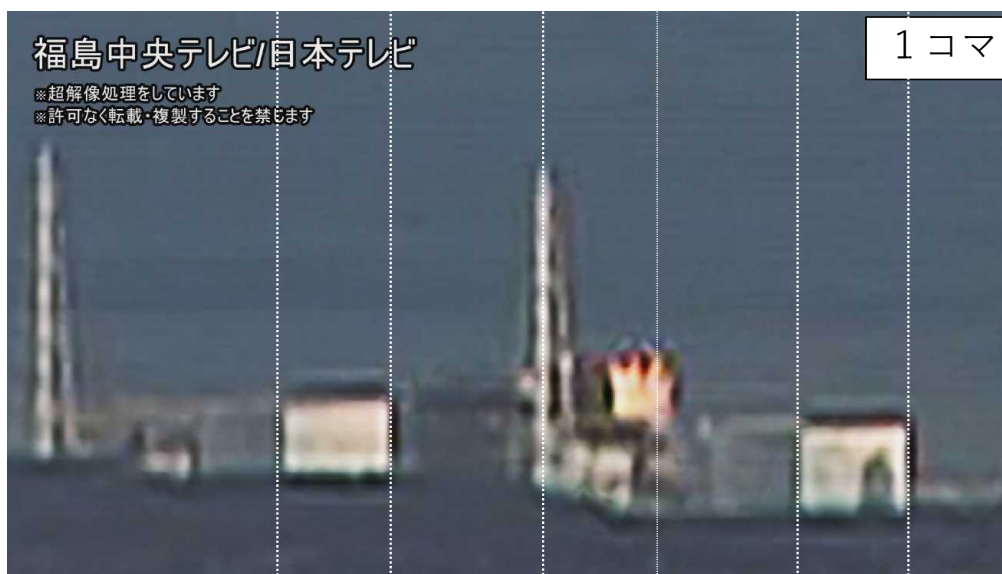
- ・ 火炎（黄橙色）、建屋南壁の崩落、東南角への噴出に大きな変化なし
- ・ 建屋屋根中央部の上方への膨張開始か明確ではない

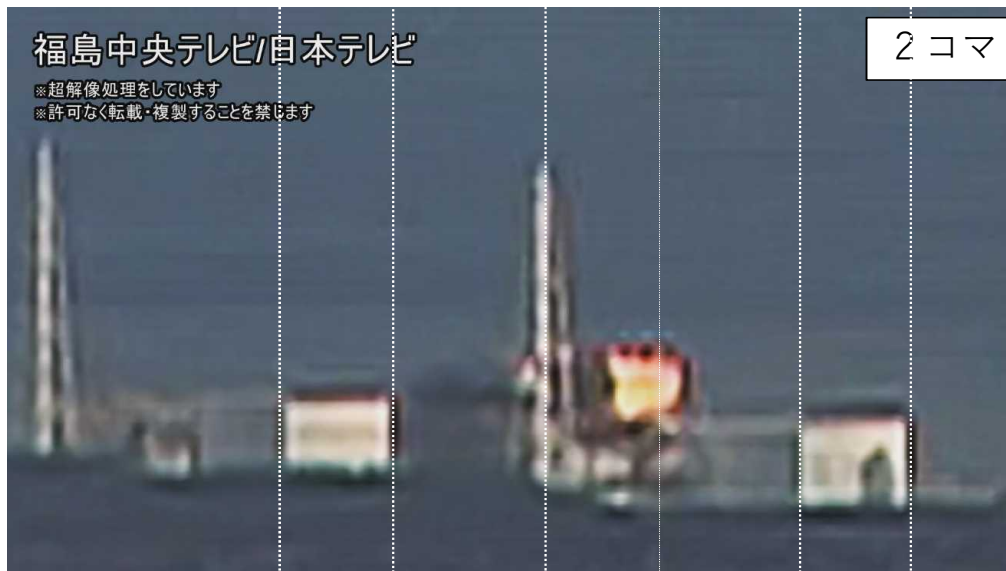
- ・ 建屋屋根東南部の火炎（黄橙色）が拡大
- ・ 建屋屋根、見かけ上スタック左にも小火炎
- ・ 建屋南壁の崩落拡大は5階部分下部まで進んで一旦停止か
- ・ 東南角への噴出は進行し、4号機建屋の陰にまで至った
- ・ 建屋屋根中央部の上方への膨張開始

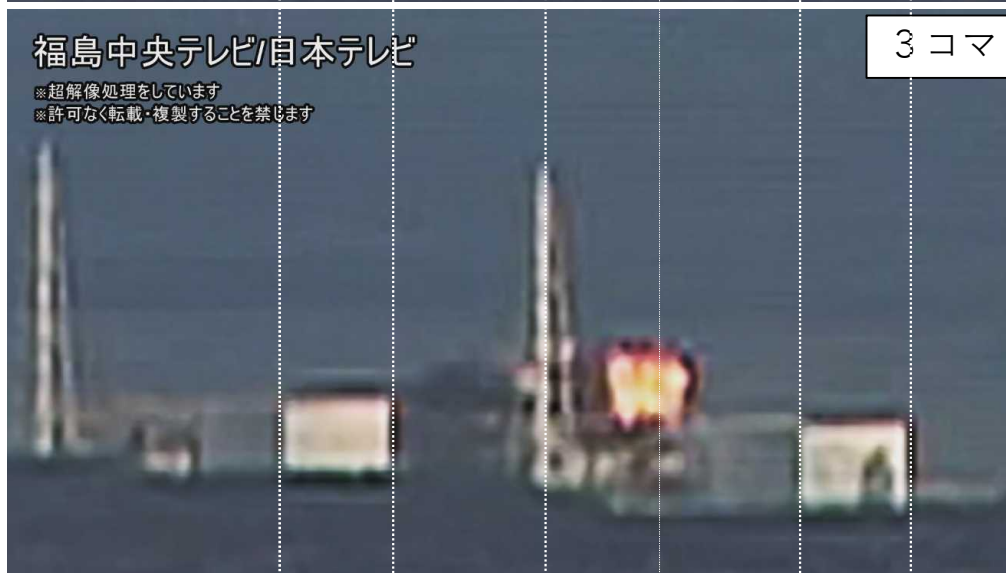
- ・ 建屋屋根東南部及び見かけ上スタック左の小火炎（黄橙色）は継続
- ・ 建屋南壁の崩落顕著は前コマとほぼ同じ
- ・ 南壁4階部分や南東方向に見られる小さな火炎色部分は、輝度からして火炎の照り返しか
- ・ 建屋屋根中央部の上方への膨張継続

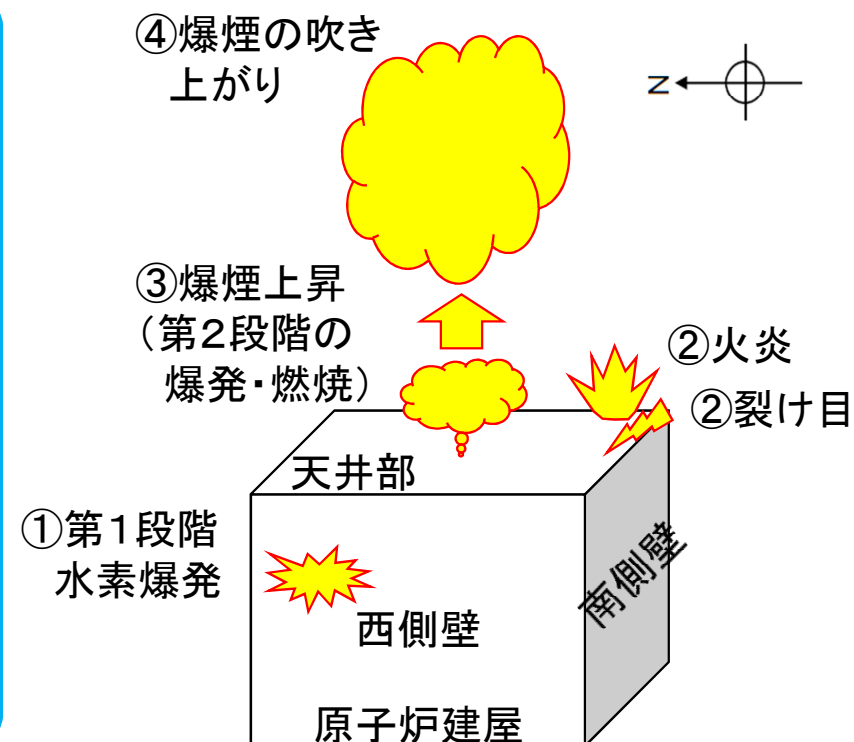
- ① RB内で北西部に大きな損傷を与える第1段階の水素爆発(RB4階の可能性もある。)
- ② RB南東側天井部に裂け目が生じ、火炎発生
- ③ これとは別に、RB中央天井部から第2段階の爆発・燃焼による爆煙上昇
- ④ 残存水素が燃焼しつつ爆煙を吹き上げる

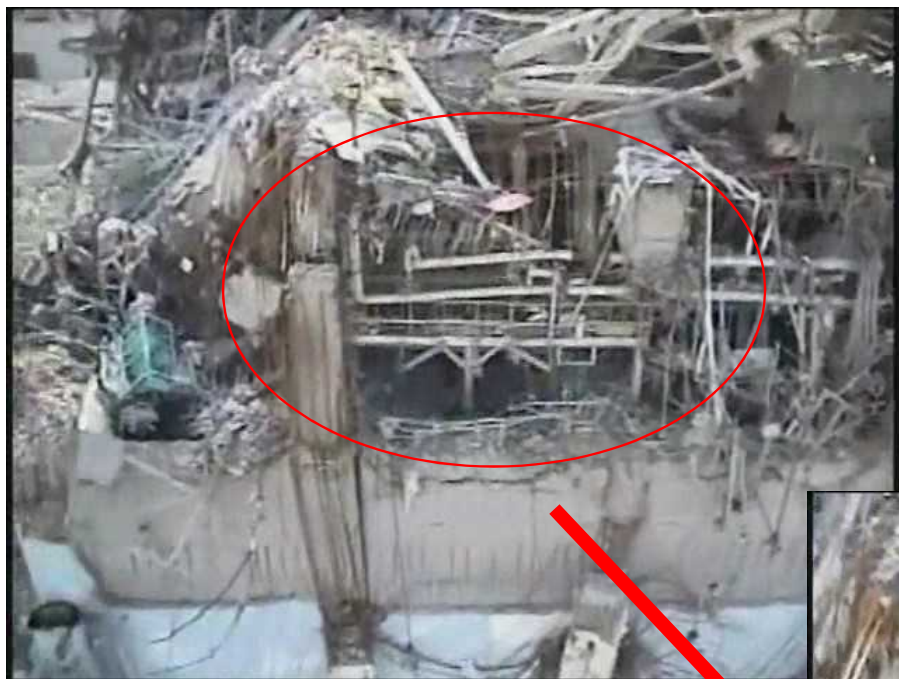
柱、壁の全壊。

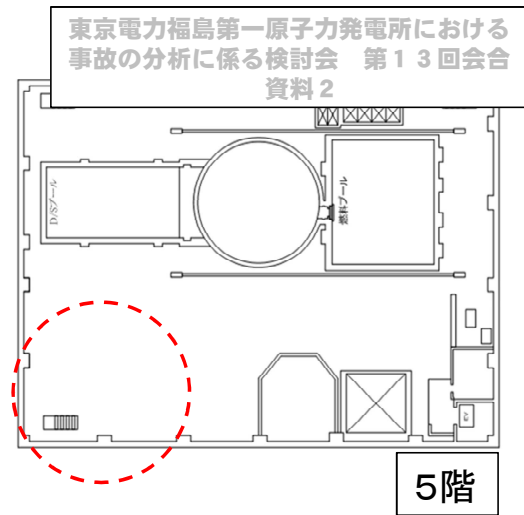
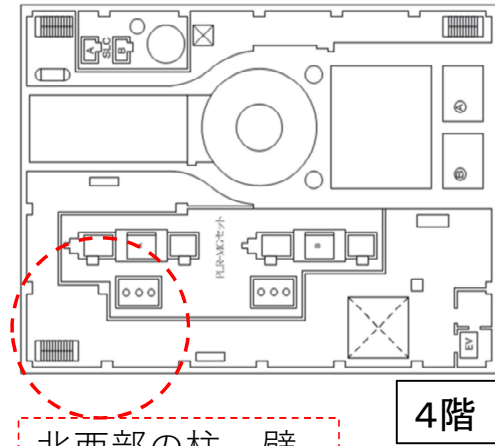
4階

北西部の柱、壁、床が全壊。
