# 3号機の原子炉圧力及び格納容器圧力の 挙動について(3)

東京電力福島第一原子力発電所事故対策室  
星 陽崇

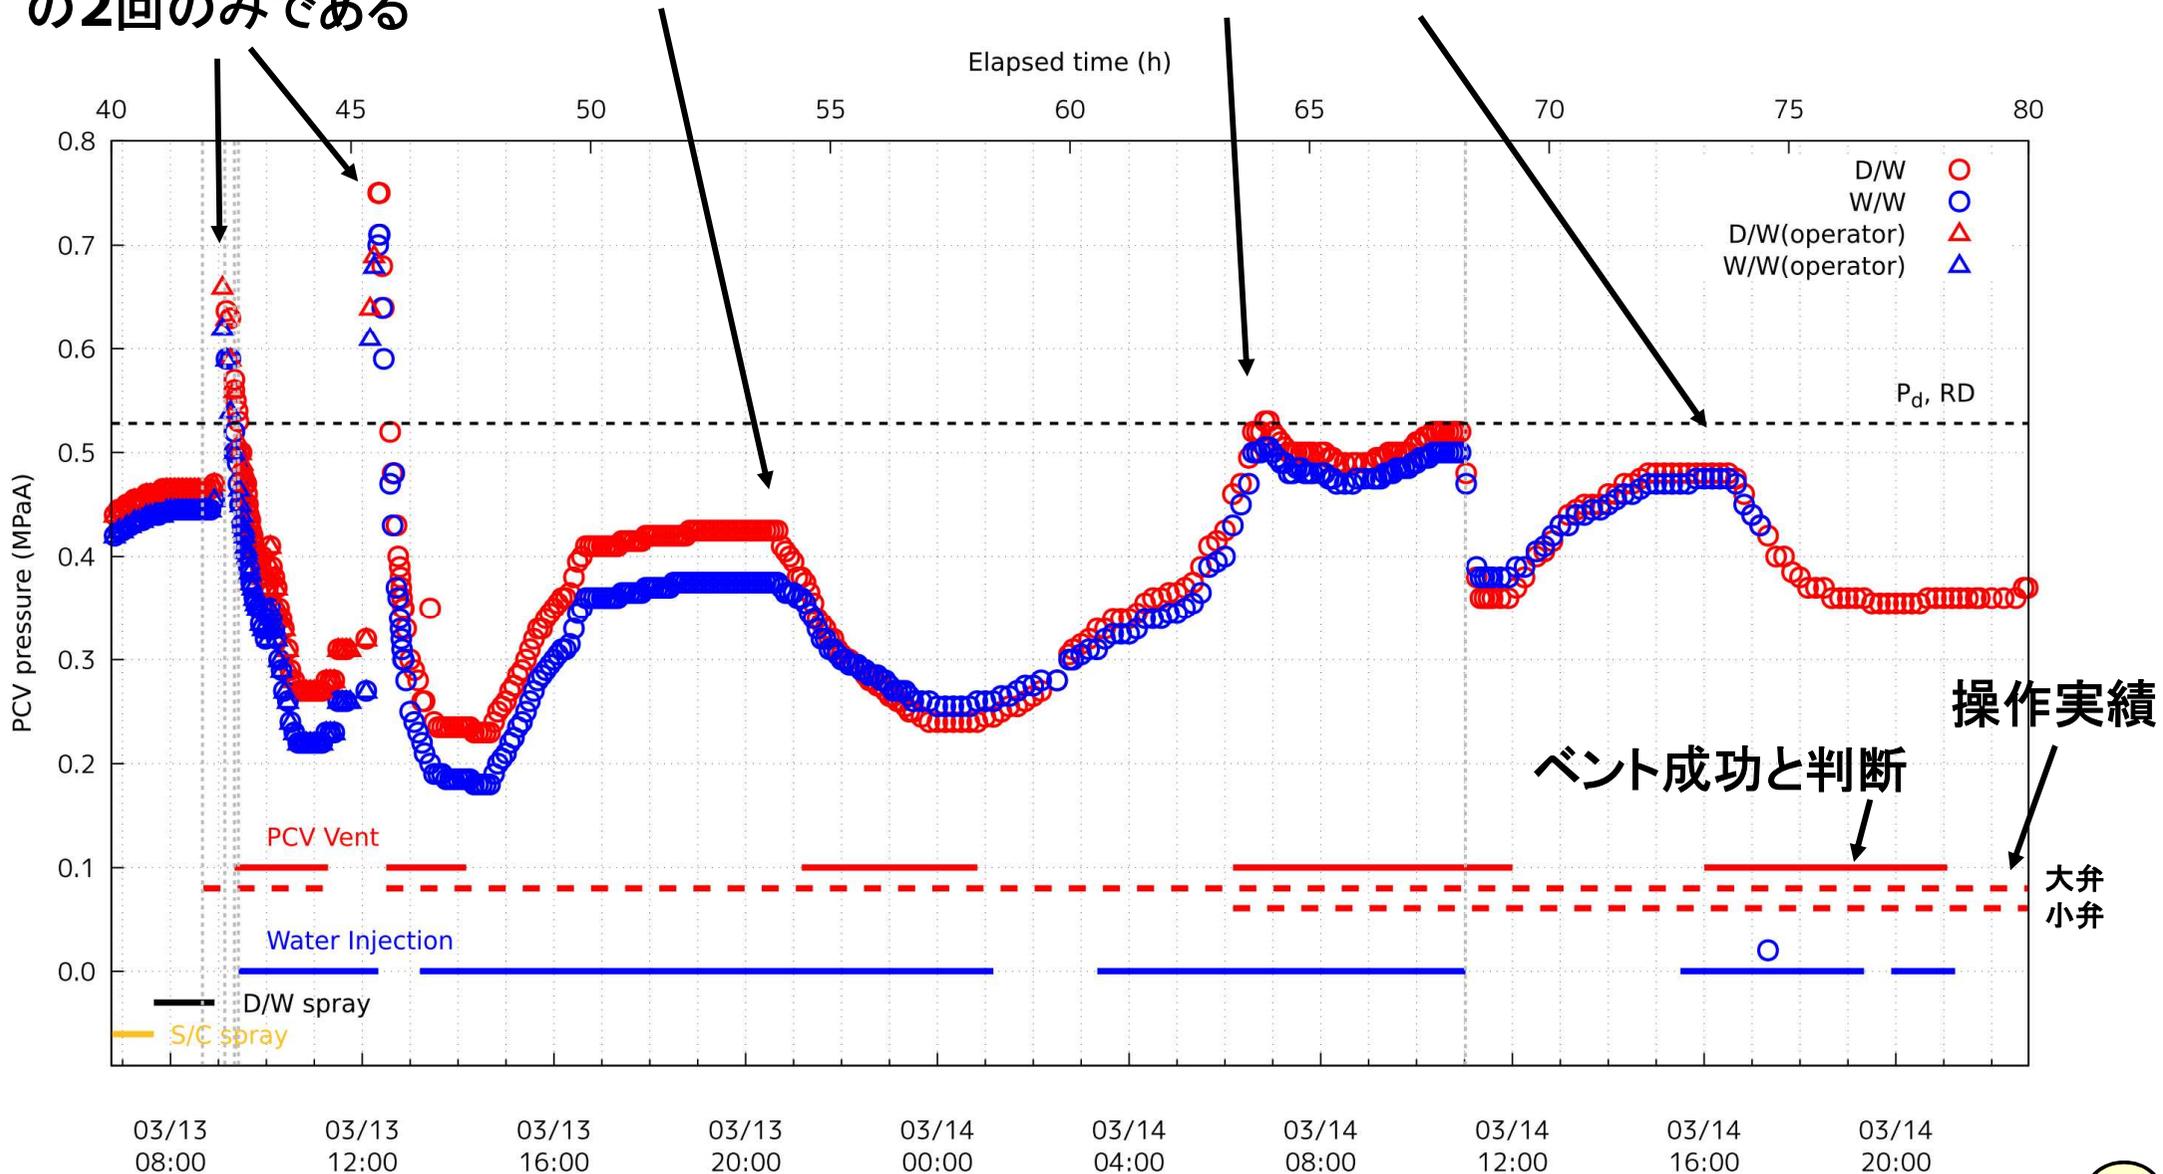
事故後は、PCVベントによってPCV圧力が低下したと判断されていたが、成功したのは最初の2回のみである

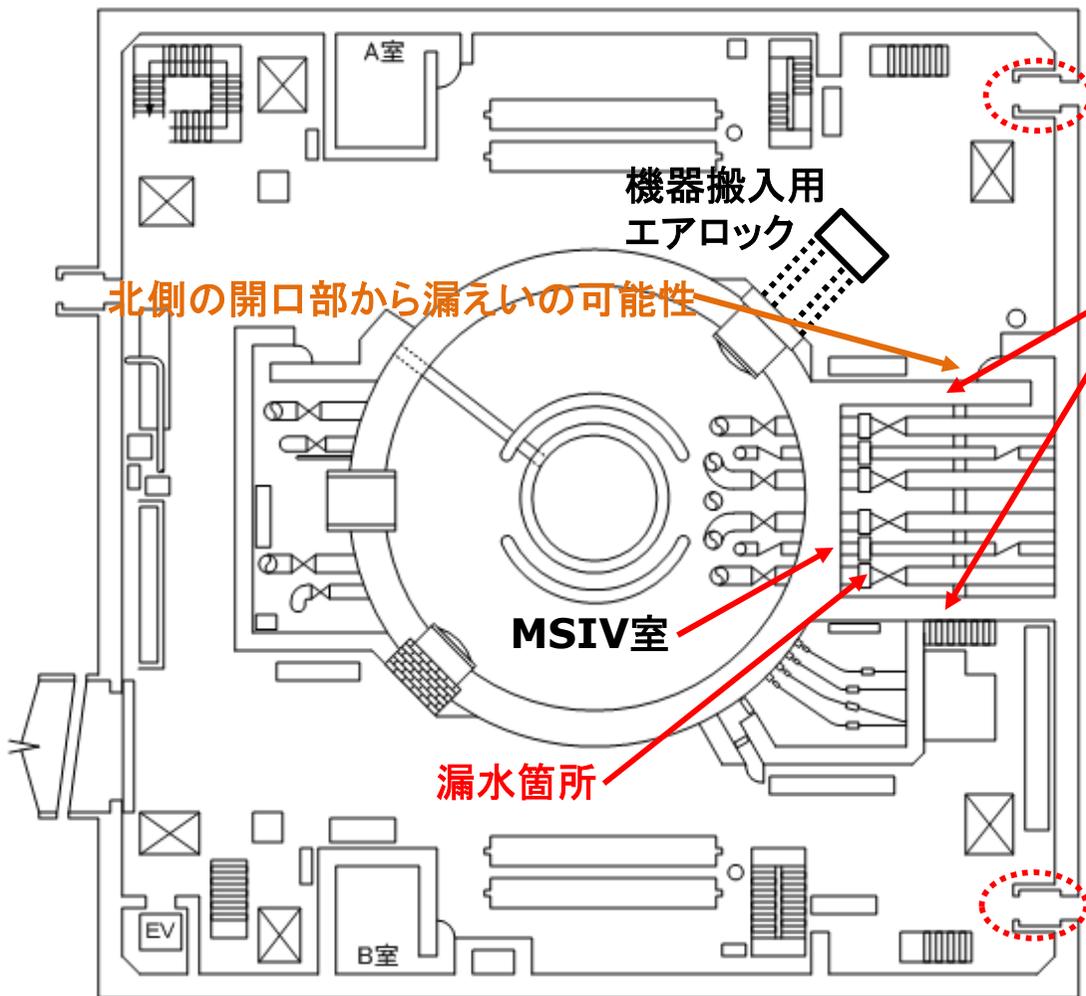
二重扉(北側)  
3月13日14:31頃 300 mSv/h以上\*

MSIV室の北側と南側上部にブローアウトパネルが設置されている

- 3号機で測定された建屋内線量は、1号機での測定結果と同程度であったが、他方、ベントガスが逆流した4号機での測定結果の数分の1程度でもあり、4号と同様にベントガスの逆流の可能性がある
- 当時の現場の状況からは、PCVからの漏えいが示唆されるが、ブローアウトパネルの状態確認等、3号機での追加調査が必要
- ただし、その後のPCV圧力の推移から、漏えいが発生したとしてもプラントの圧力挙動に影響を及ぼす規模ではなく、微小な漏えいと考えられる

東京電力資料及び政府事故調報告書より抜粋一部加工  
二重扉(南側)  
3月13日14:31頃 100 mSv/h\*

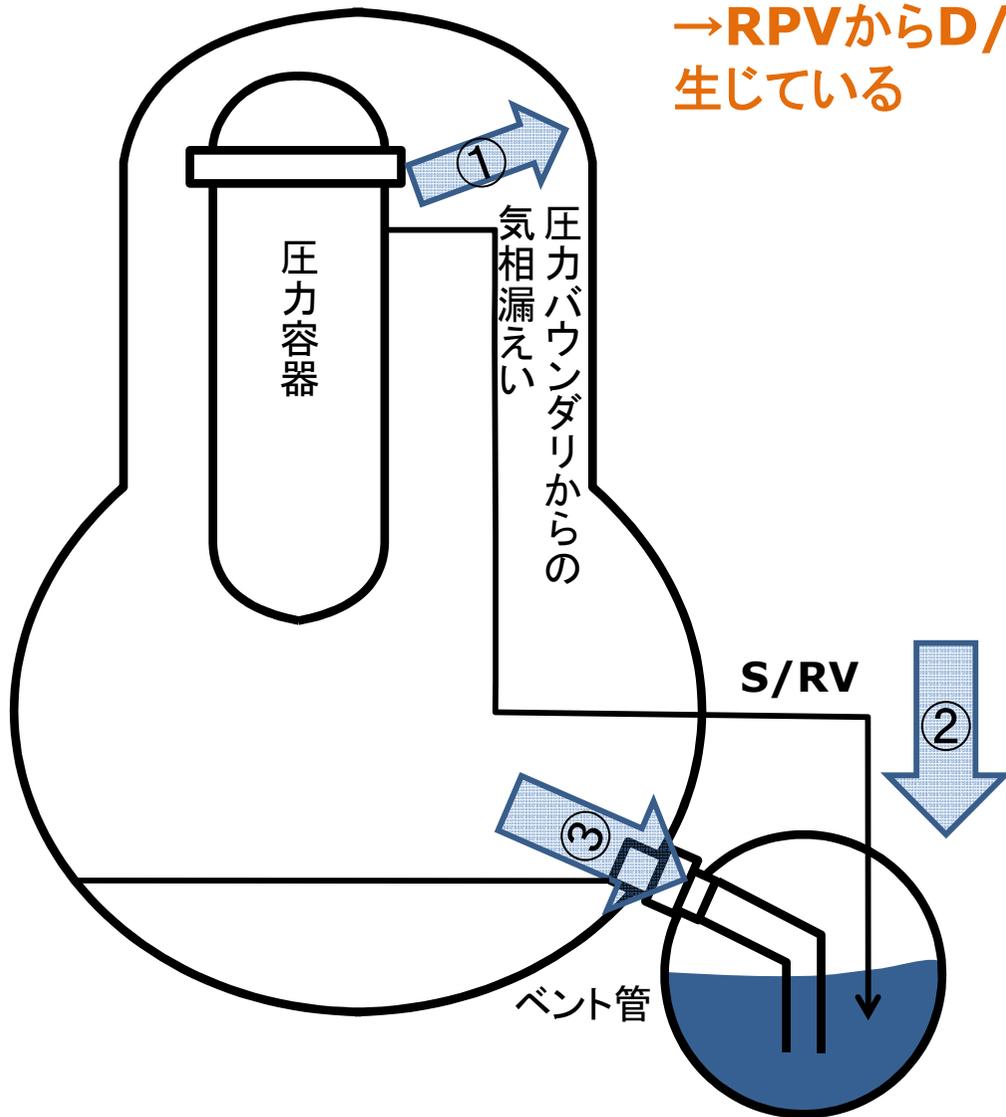
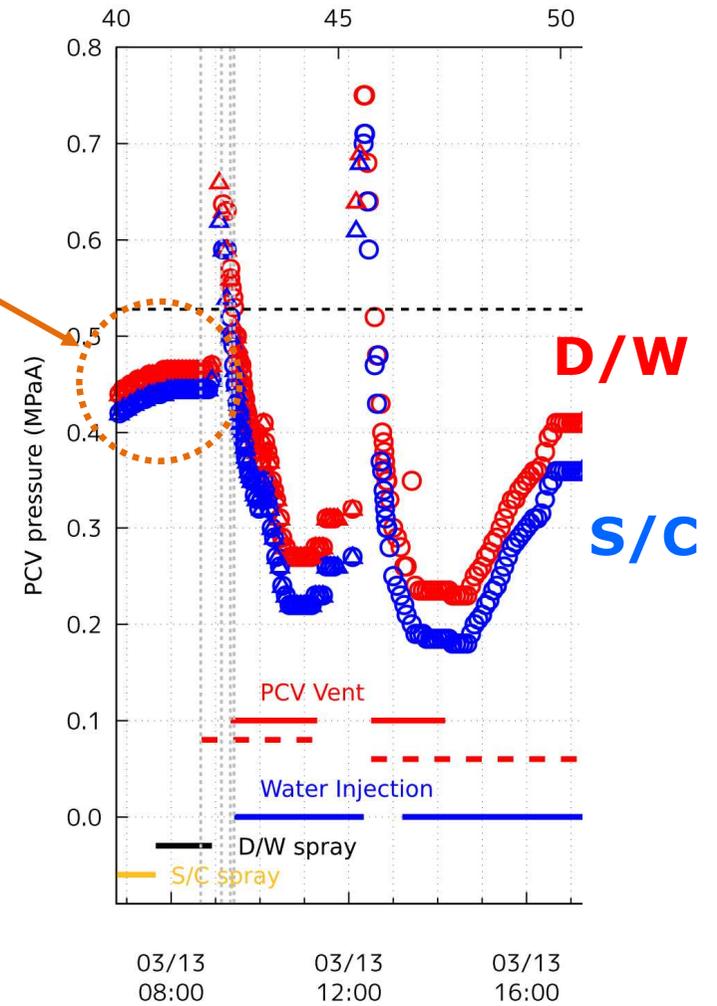
ベント実施前からD/W圧力が  
S/C圧力よりも高い  
→RPVからD/Wへの漏えいが  
生じている

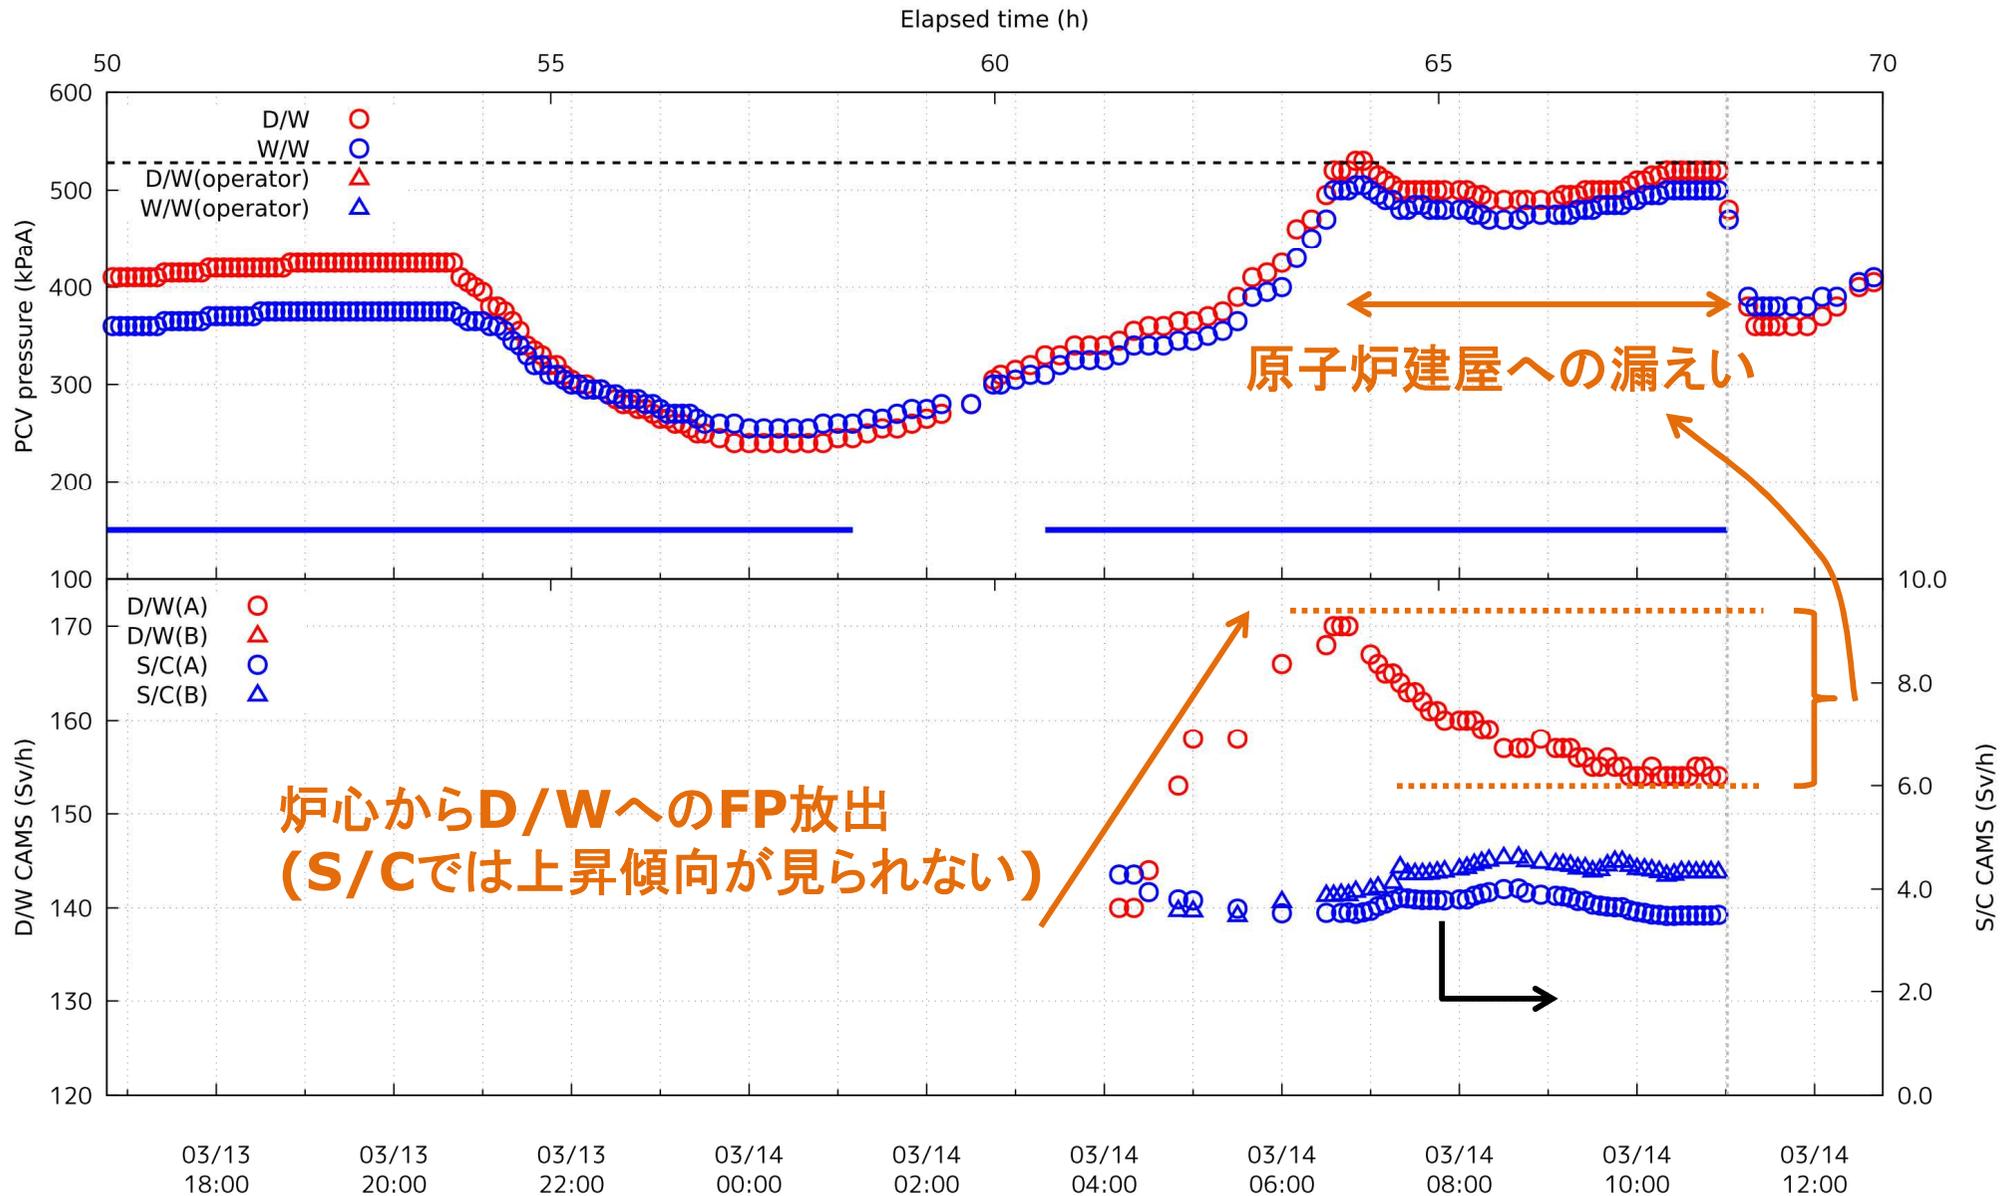
3月14日4時頃には、前頁の②(RPV→S/C)は主たる輸送経路ではなくなっている

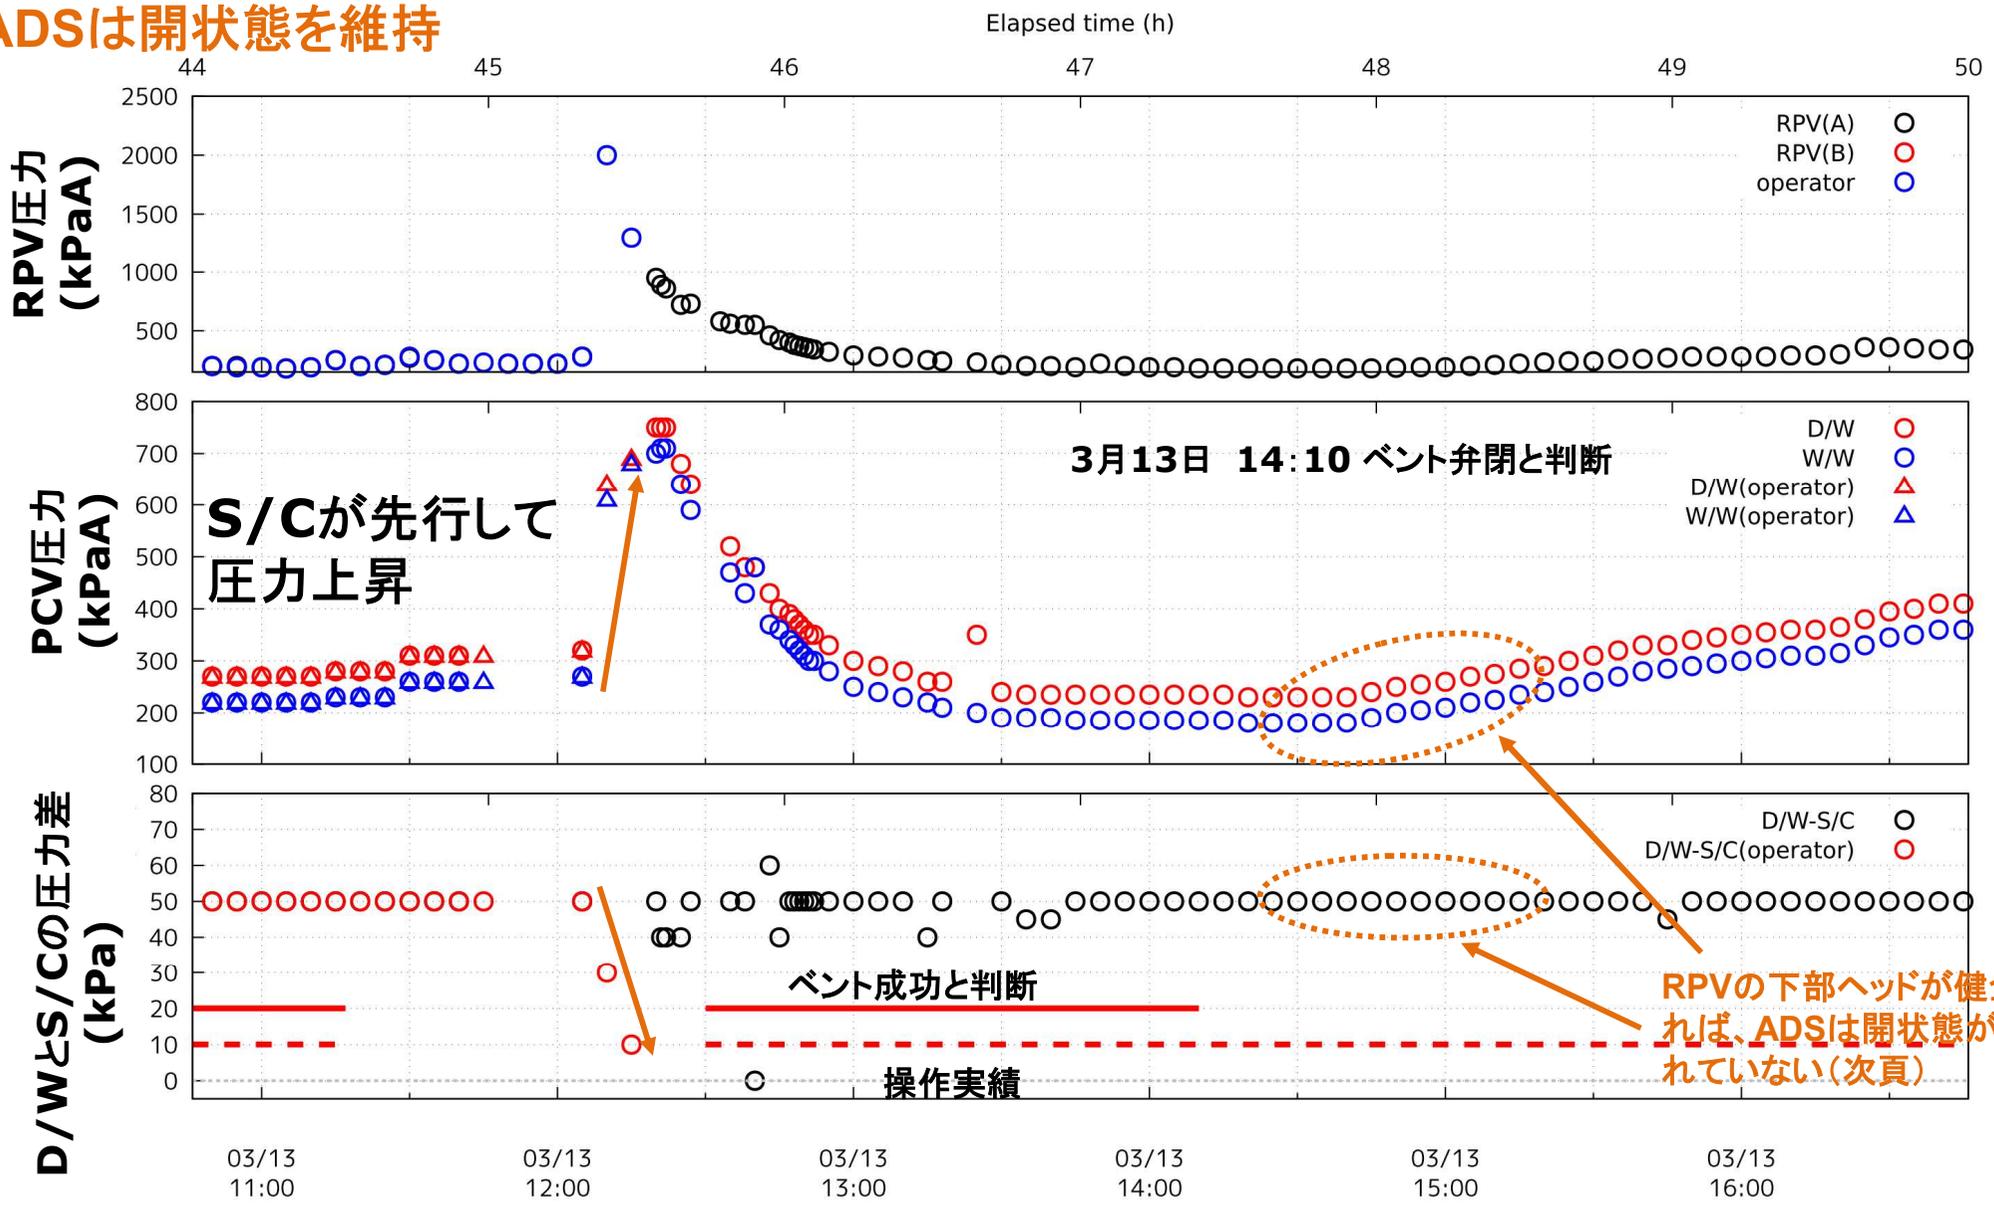
ベント弁が閉じた後にS/C圧力が先行して上昇していることから、蒸気がS/Cへ輸送されている  
→ADSは開状態を維持

RPVの下部ヘッドが健全であれば、ADSは開状態が維持されていない(次頁)

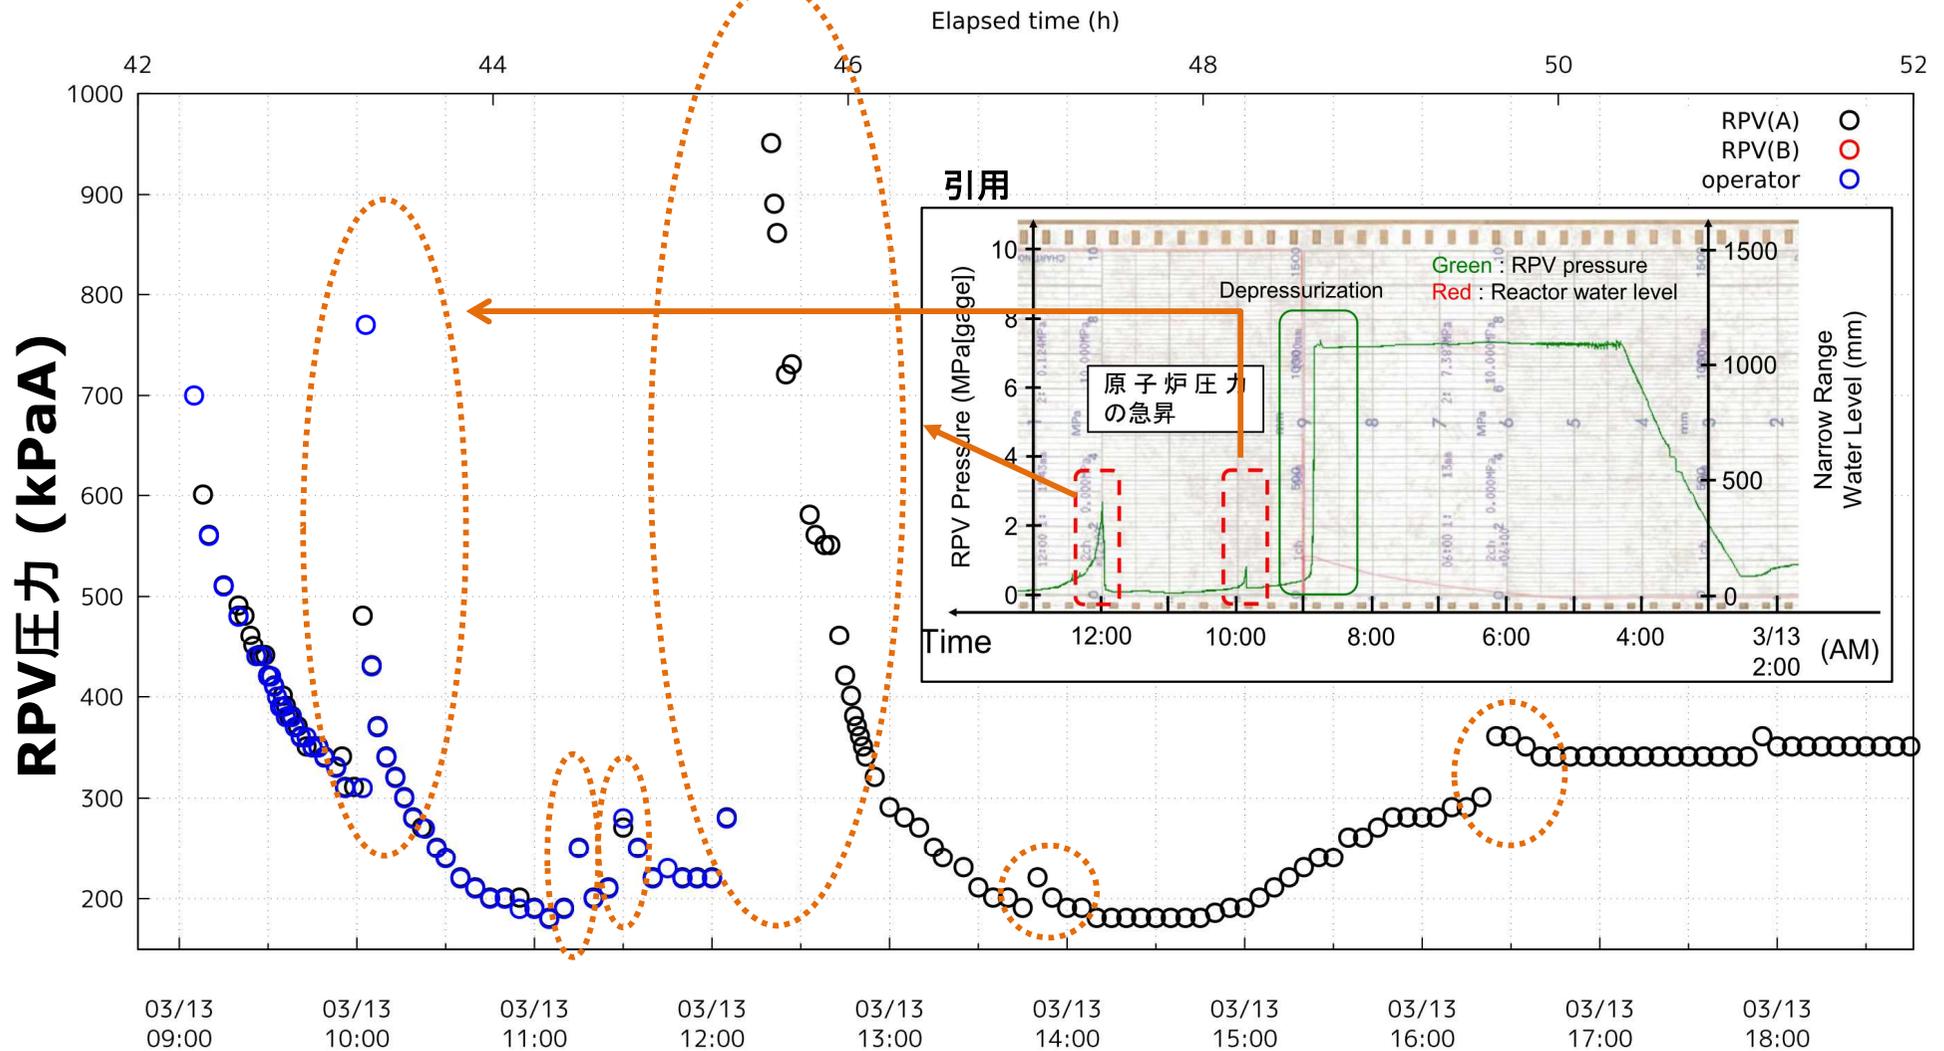
(注)ピーク高さは2 MPaAを超えている

大小の圧カスパイクが発生している

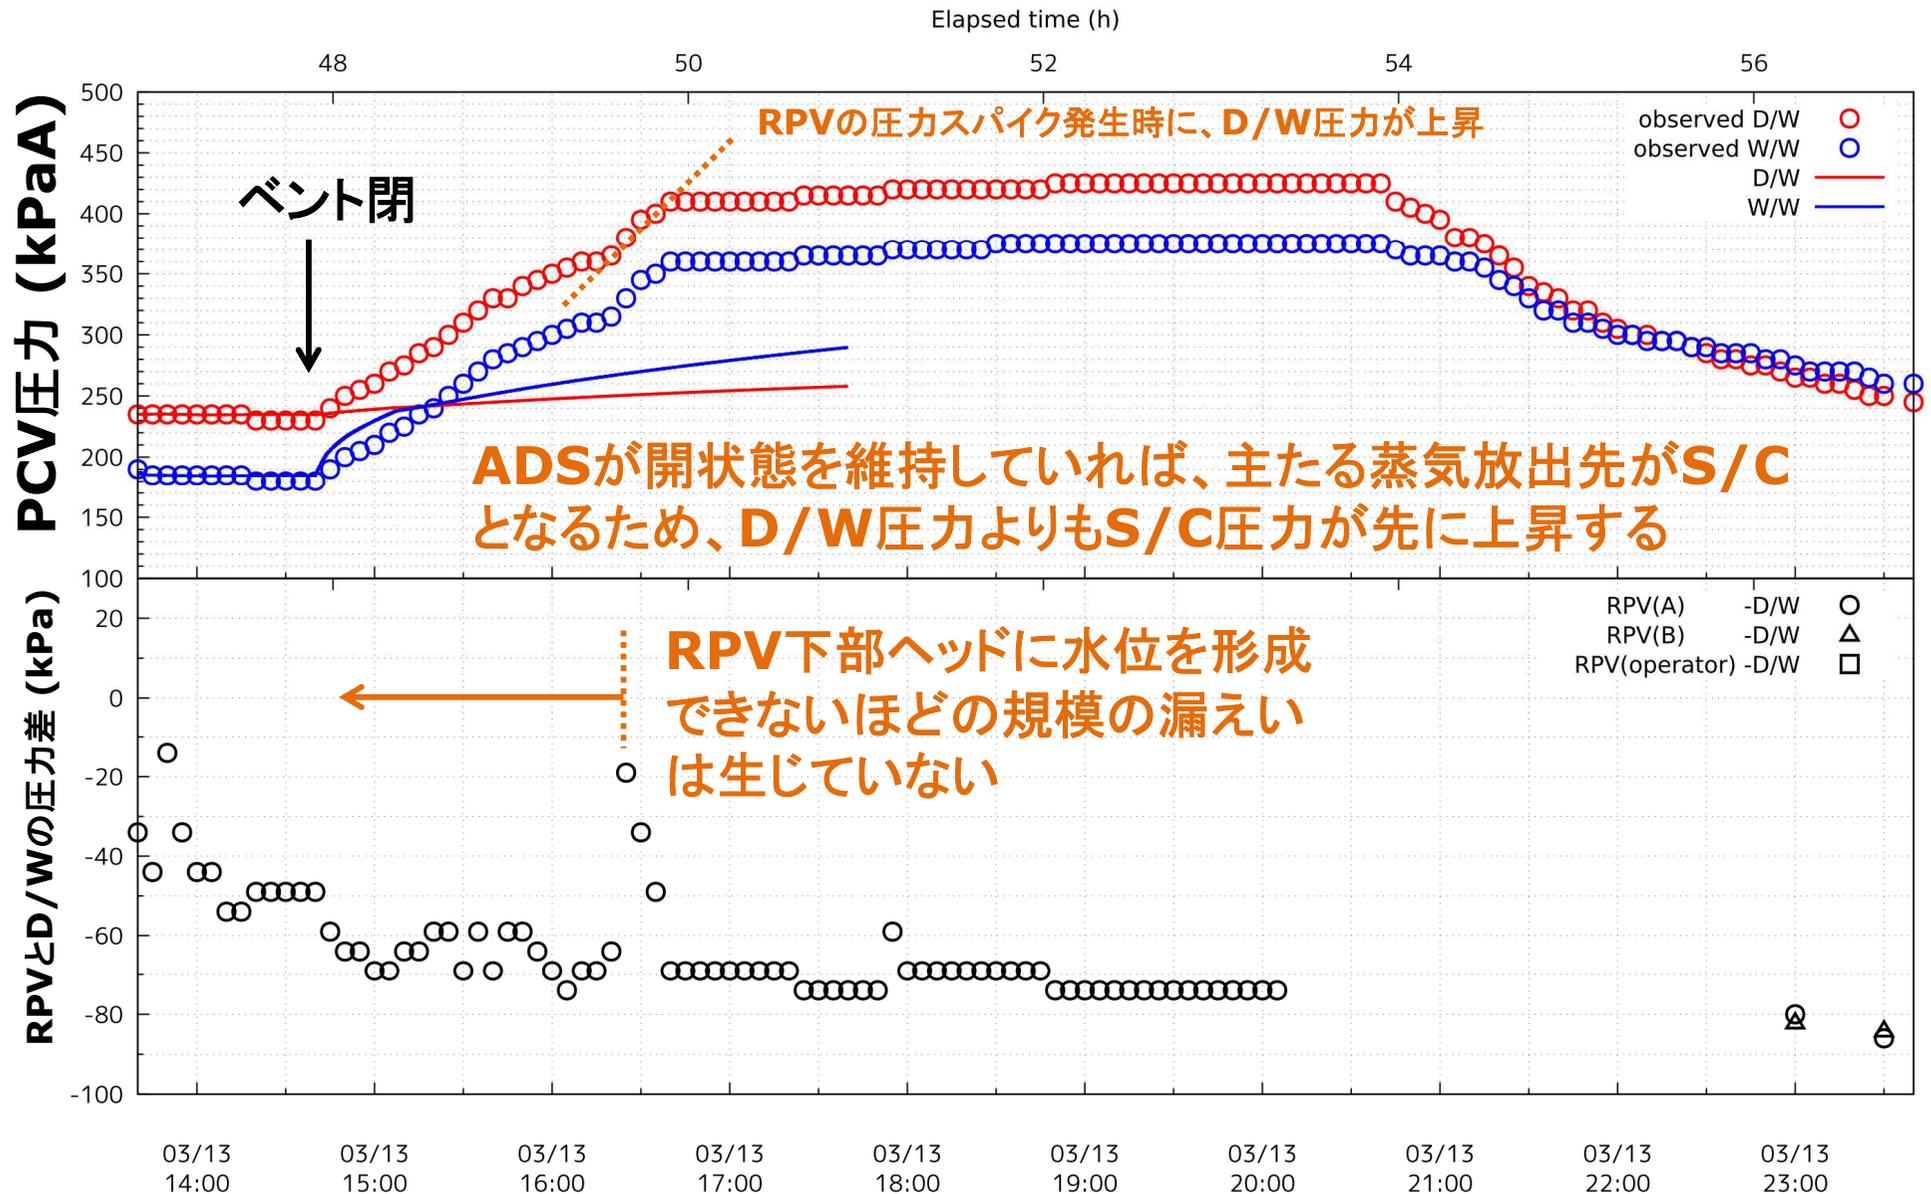
2回目のベントが閉じた時点では、ADSは開状態を維持していない

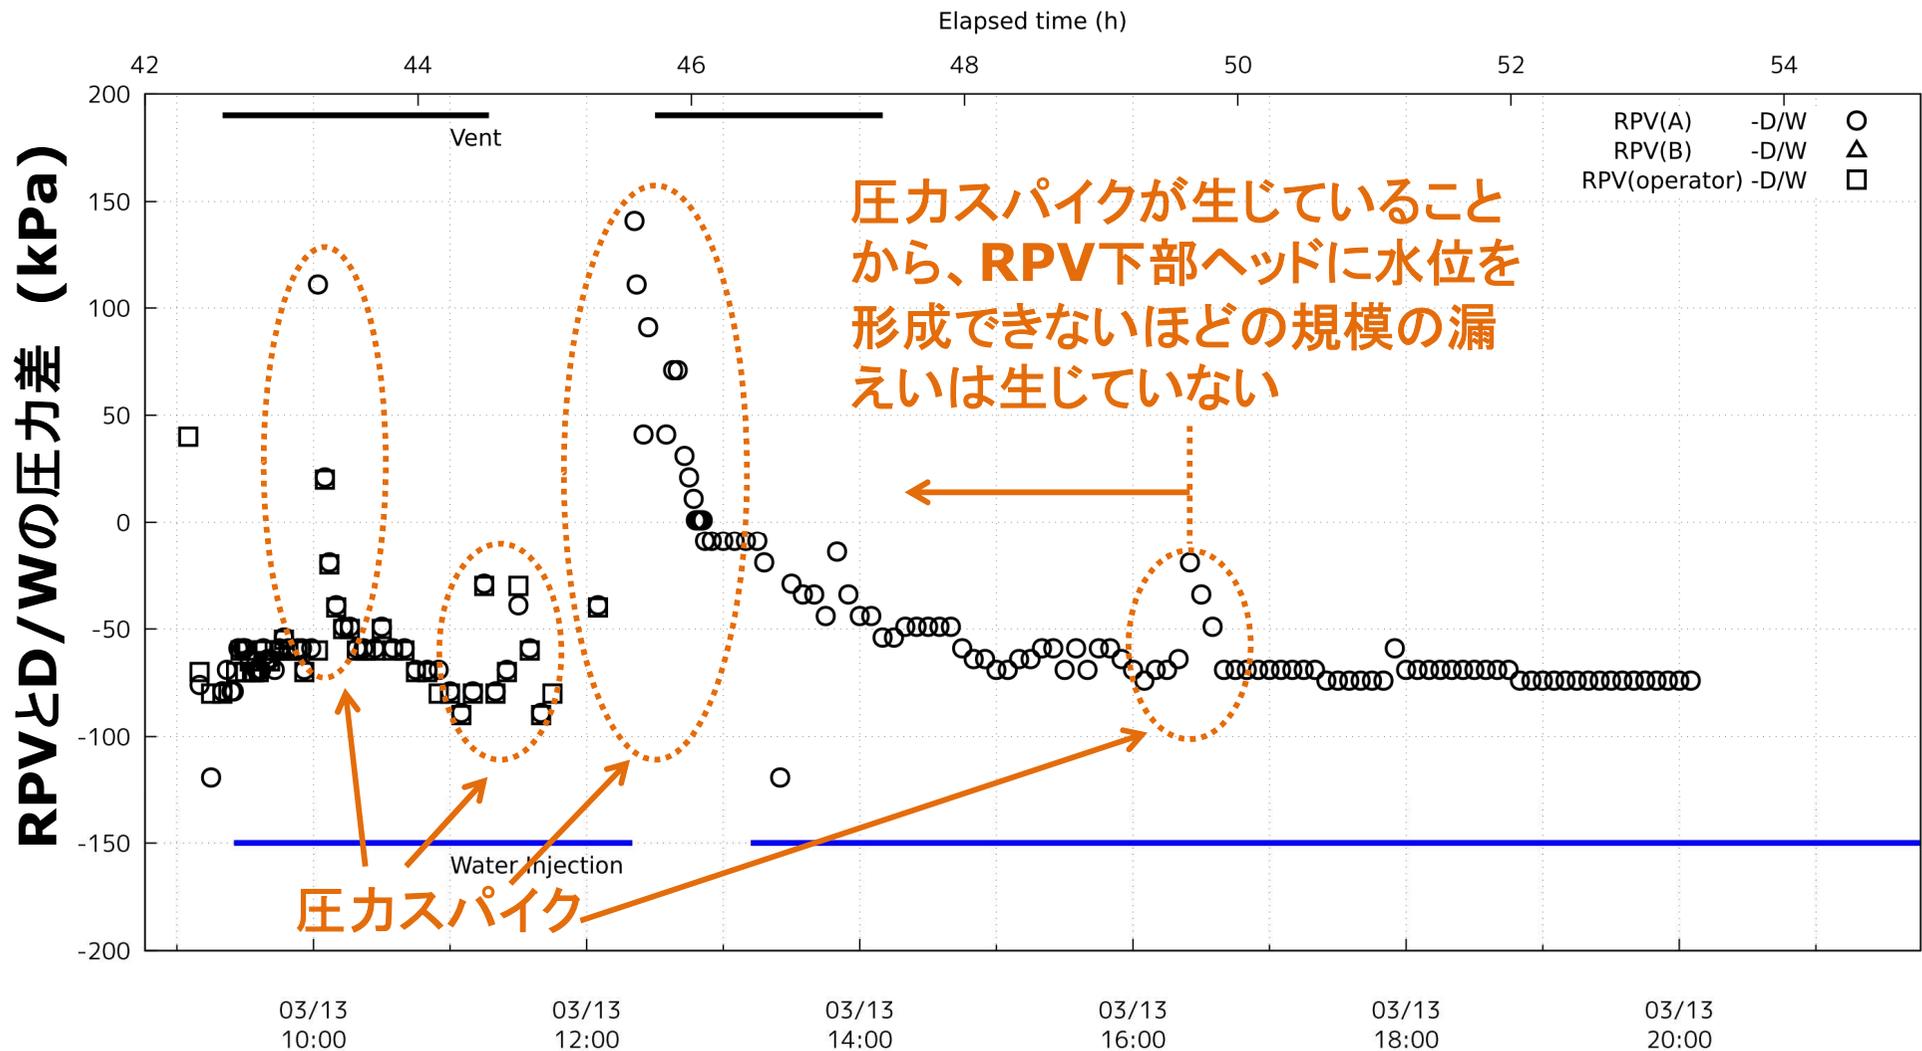
RPVでの突発的な圧力上昇は、溶融燃料が下部プレナムに落下することで生じていると考えられる  
→ 下部プレナムに冷却材が存在

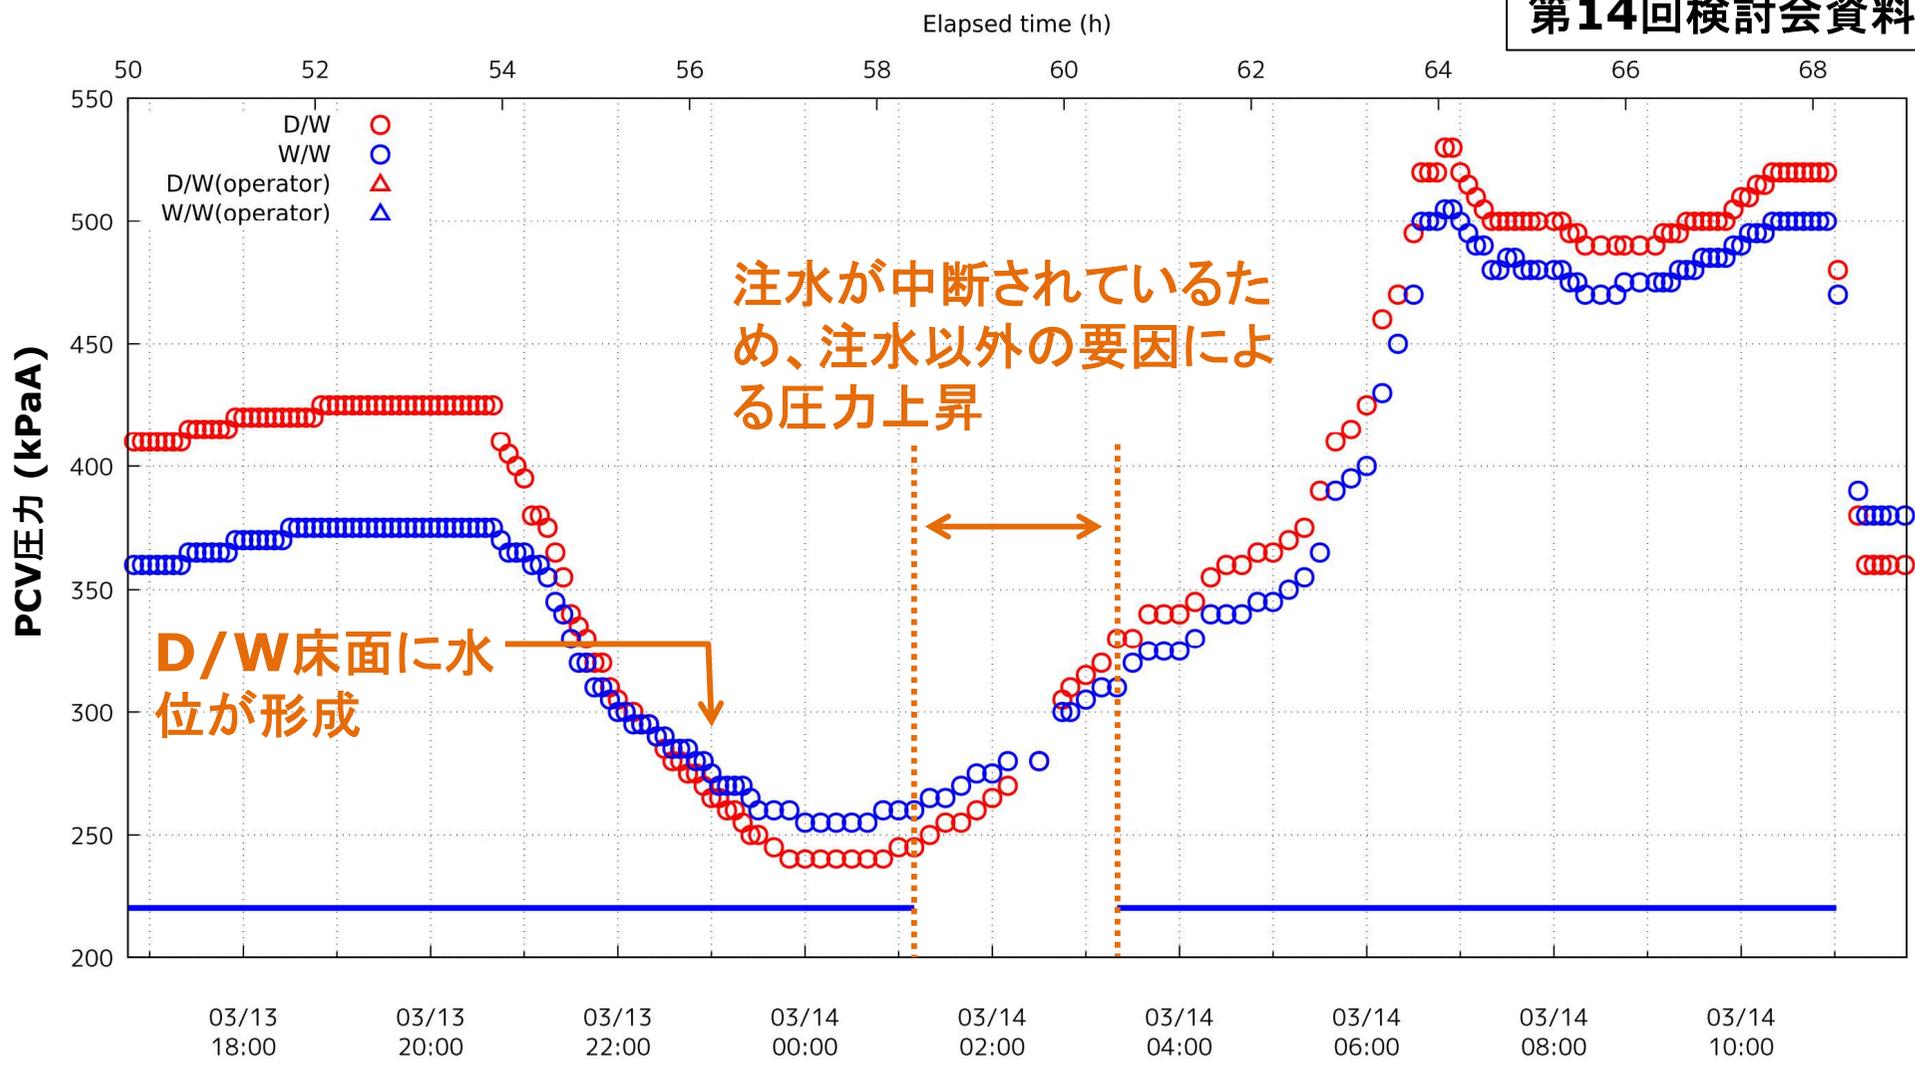
14日1時10分に逆洗弁ピット内の海水が残りなくなったことから、一旦消防車を停止し、消防車を逆洗弁ピットに寄せてホースの吸い込み位置を深くするなど取水位置の調整を行ったところ、海水を引くことができ、14日3時20分に海水注入を再開した。

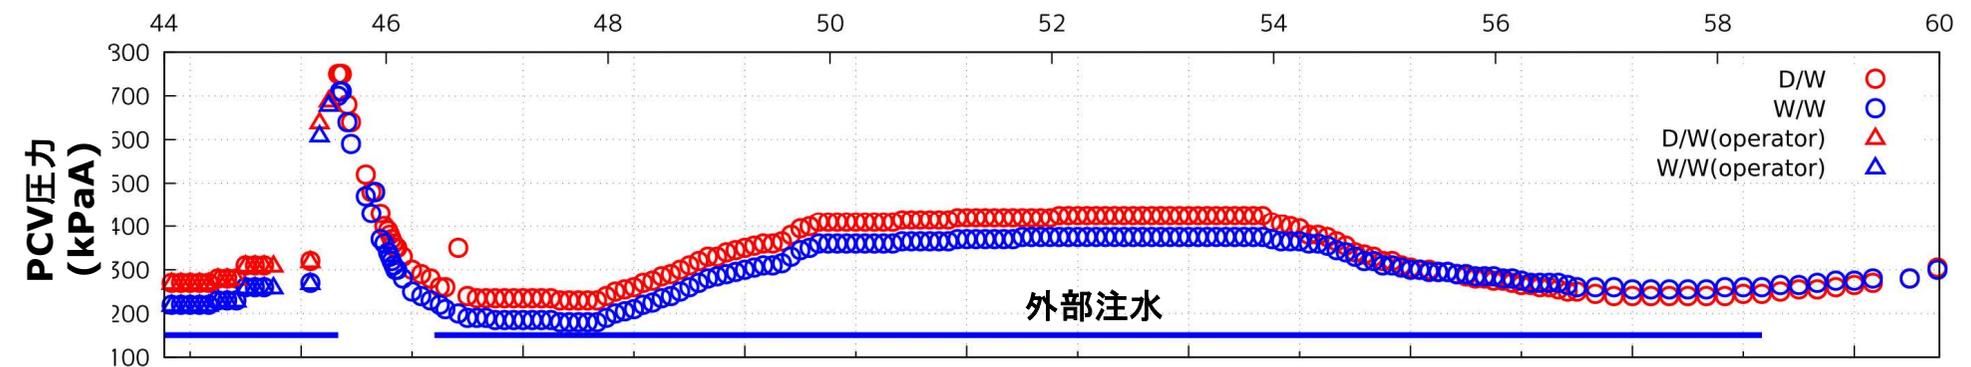
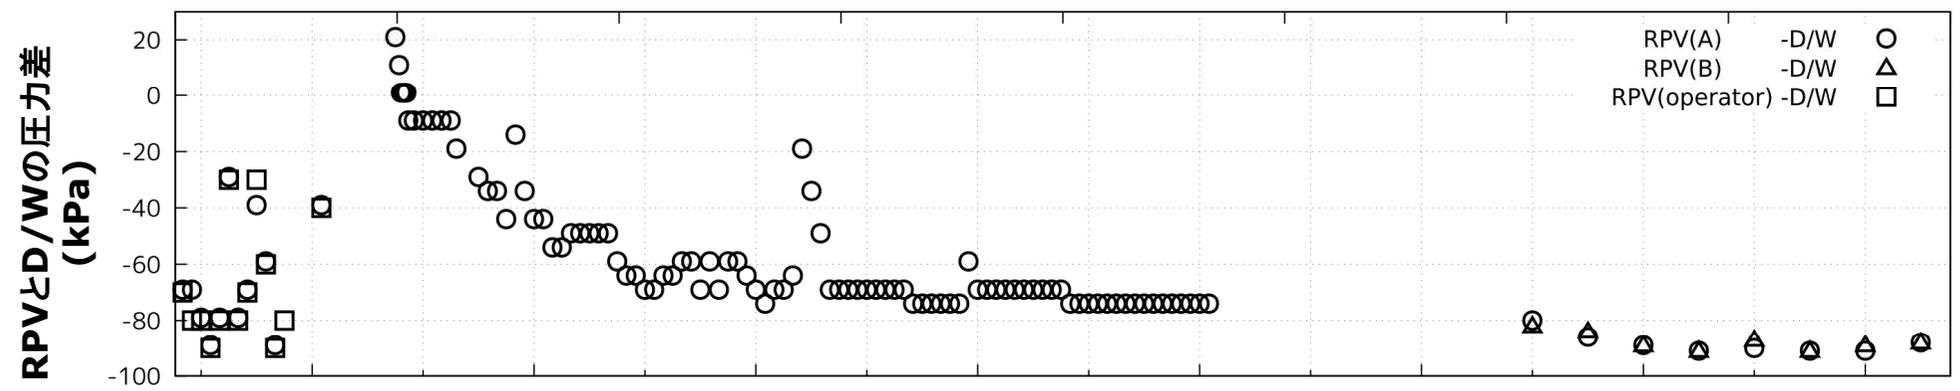
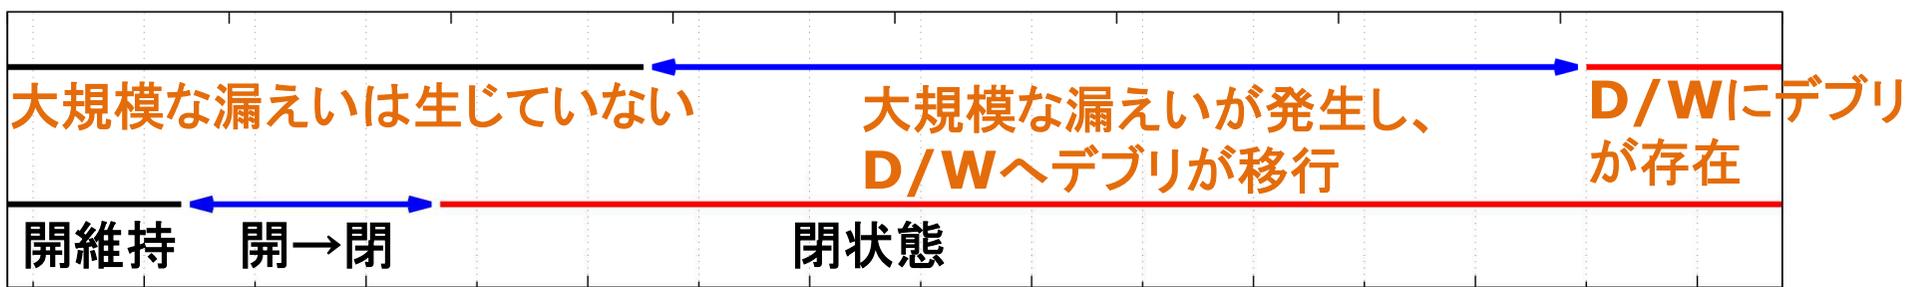
※ベント実施以前に、RPVからD/Wへの漏えいは生じている
