3号機原子炉建屋の損傷状況について

2020年11月12日

東京電力福島第一原子力発電所事故対策室

○3号機原子炉建屋の損傷状況

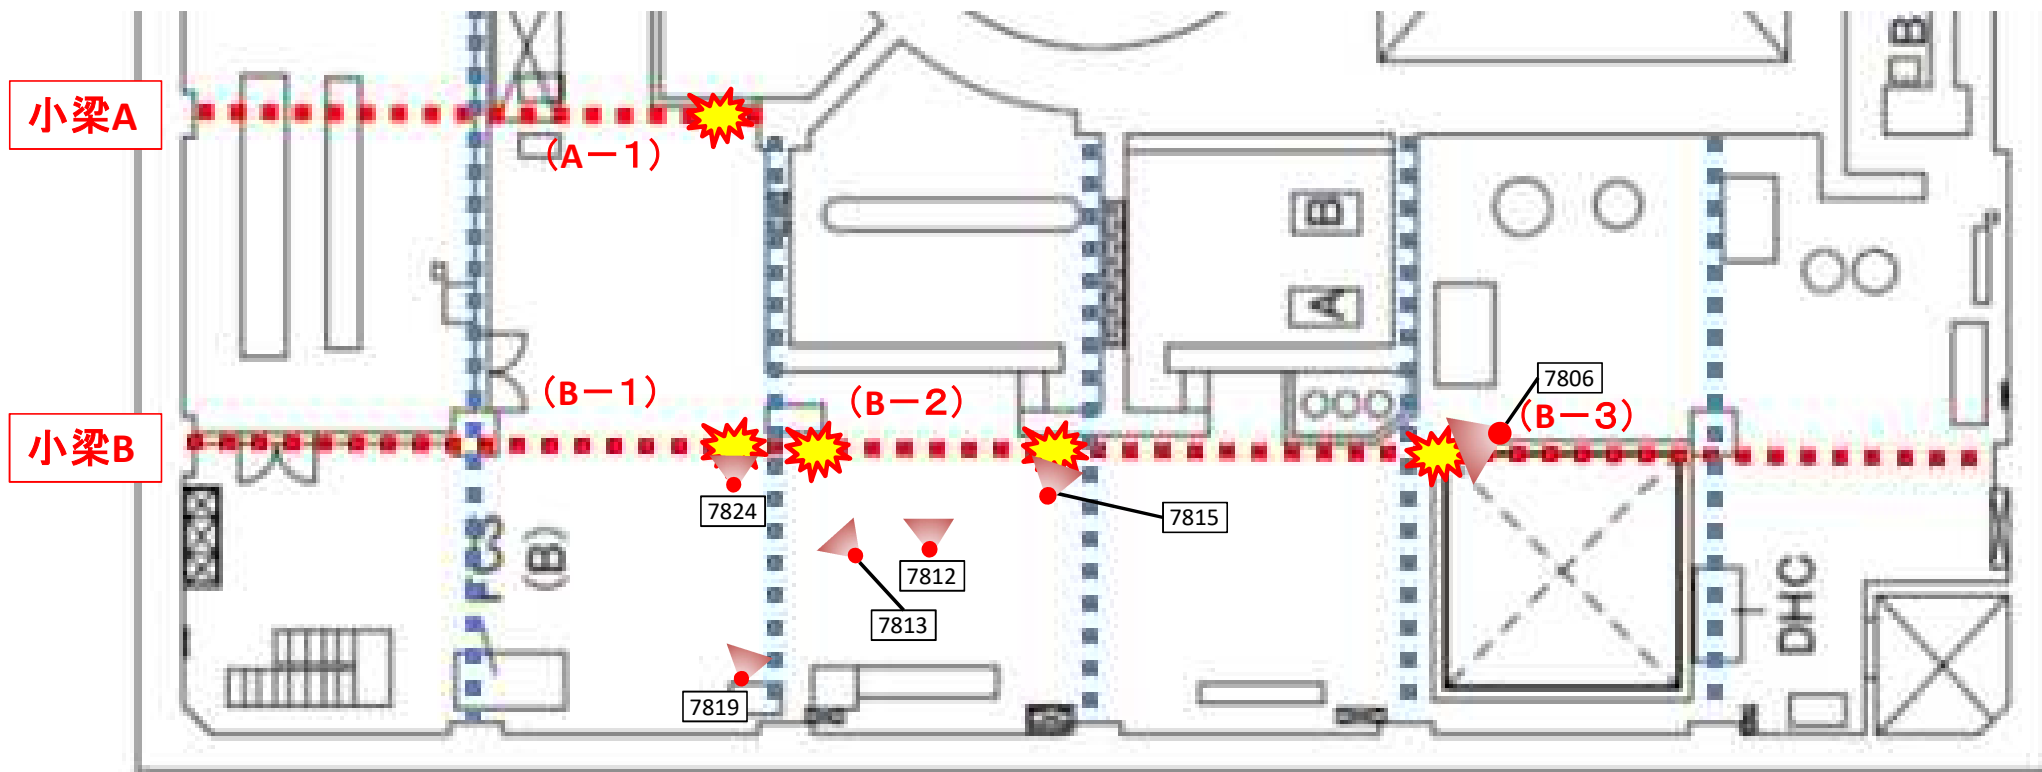
○3号機原子炉建屋3階小梁(A,B)の損傷状況

3階西側中央部付近で小梁の両端部が大きく損傷しており、損傷状況から「せん断破壊」と考えられる。

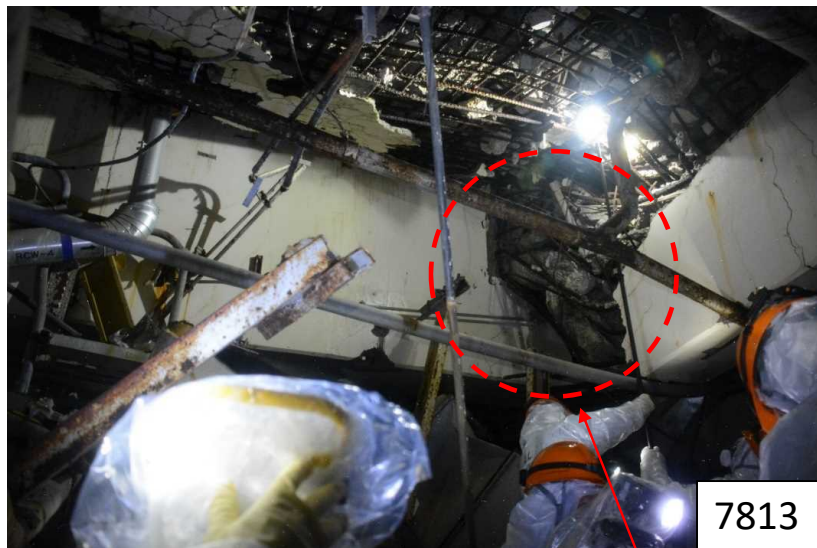
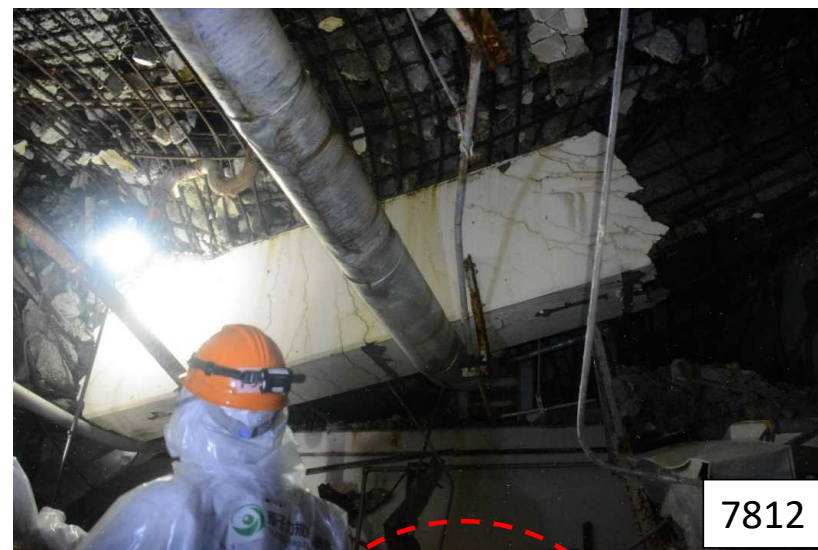
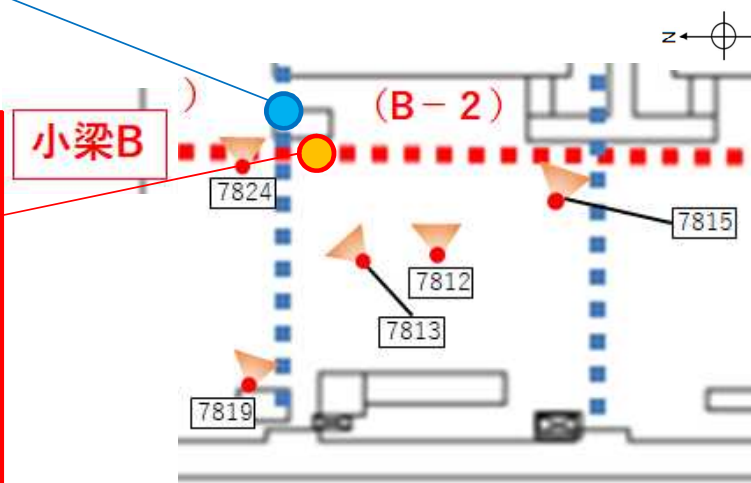
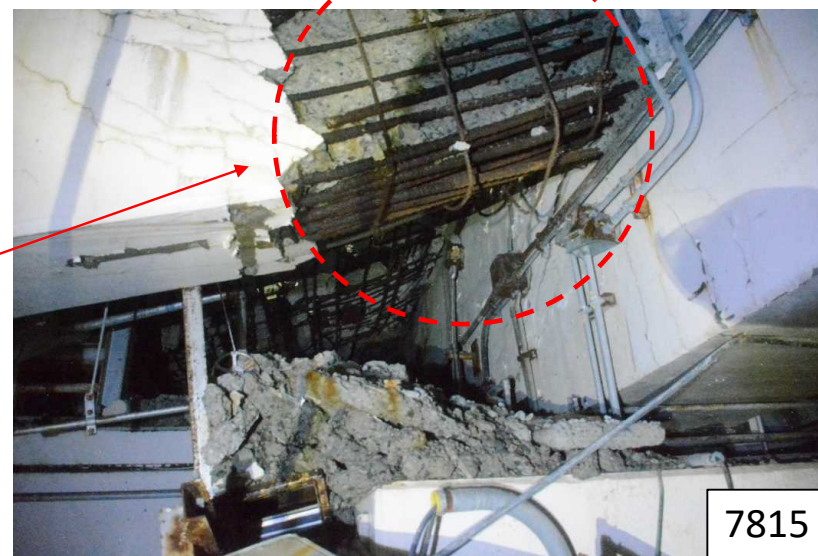
○小梁(B-2)の損傷状況

小梁の両端
が大きく損傷

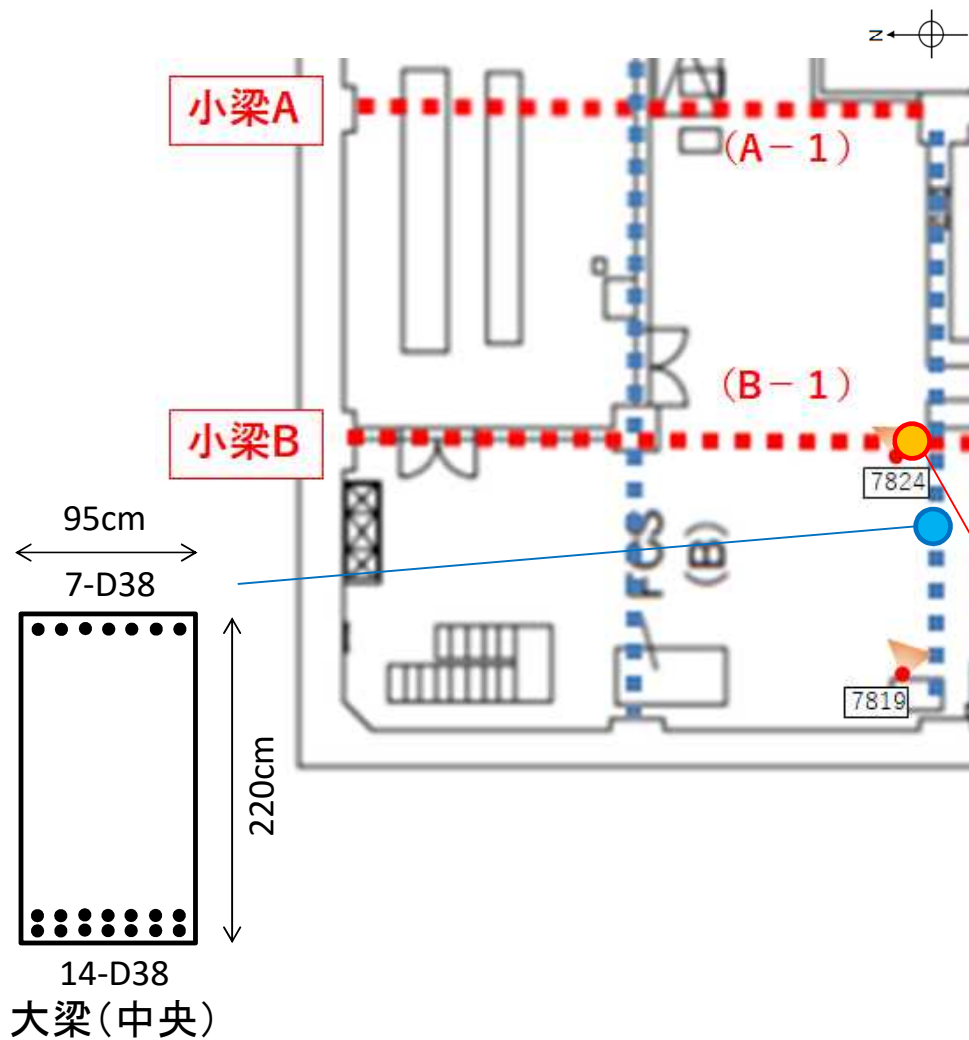
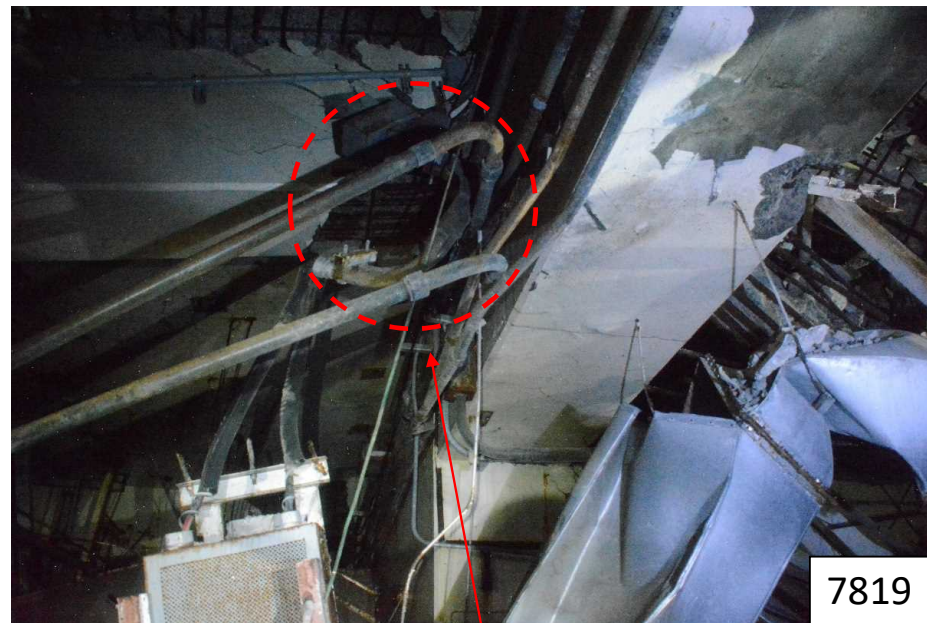
○小梁(B-1)の損傷状況

小梁の端部
が大きく損傷

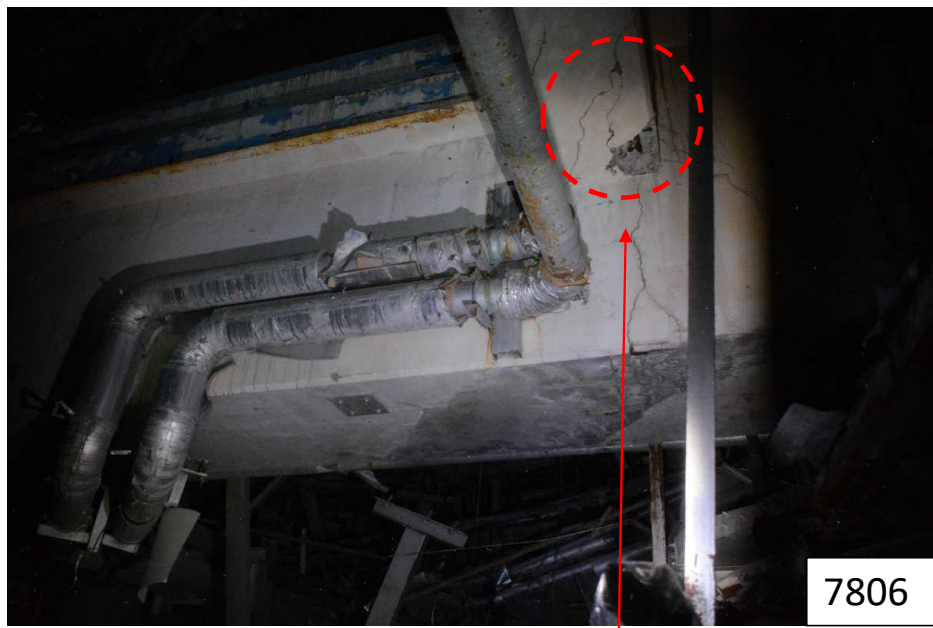
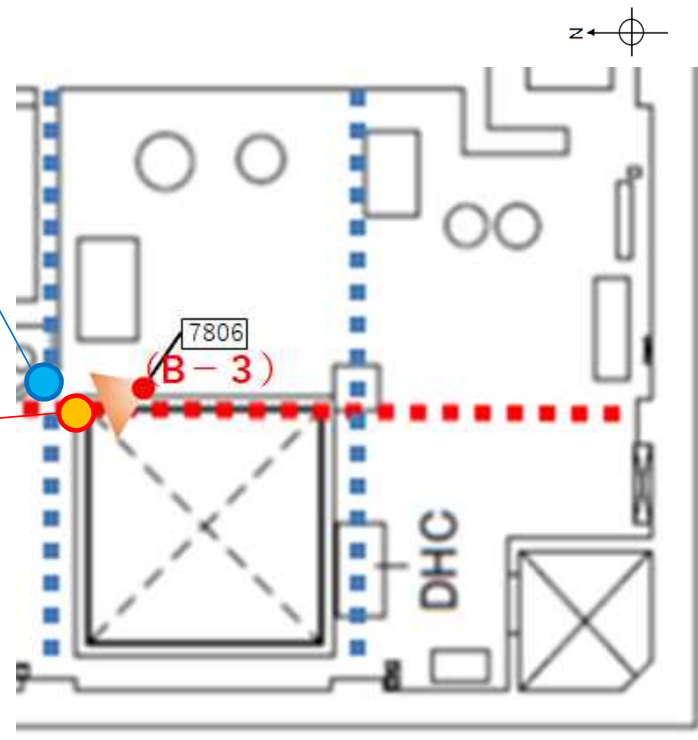
○小梁(B-3)の損傷状況

小梁の端部に損傷

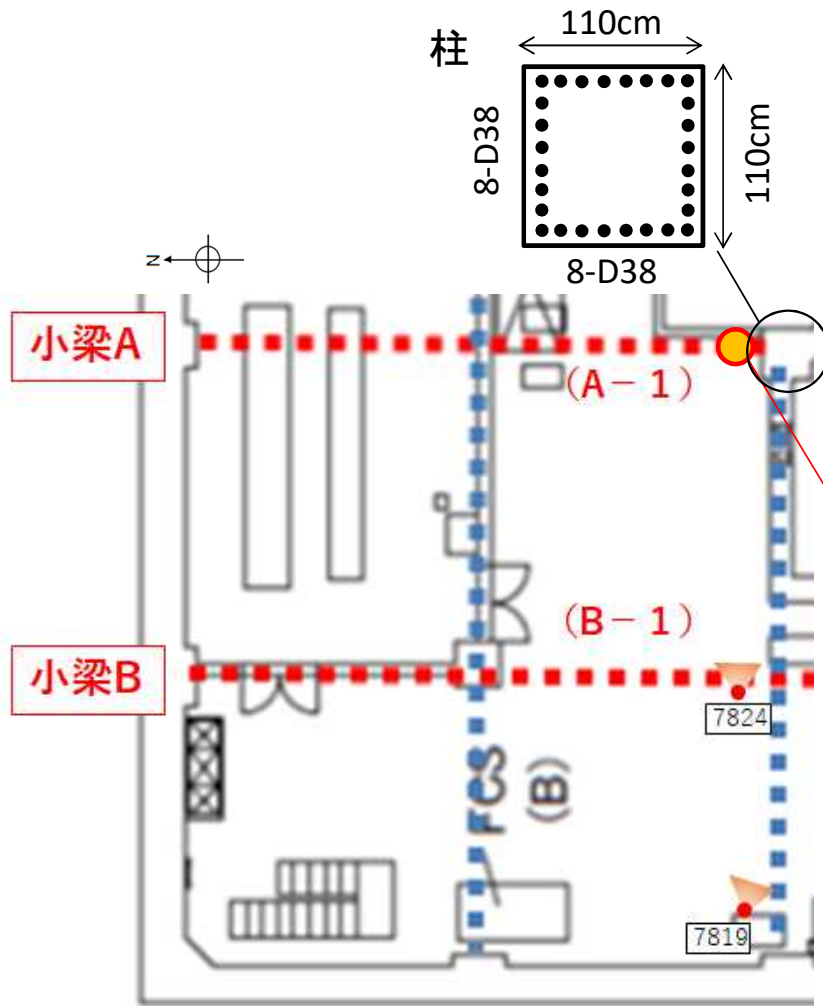
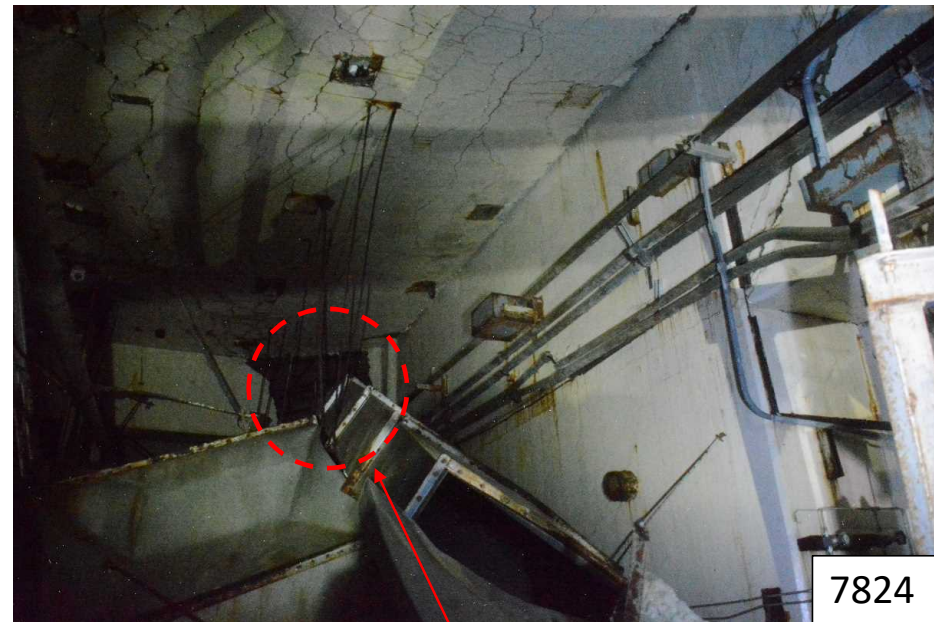
○小梁(A-1)の損傷状況

小梁の端部
が大きく損傷

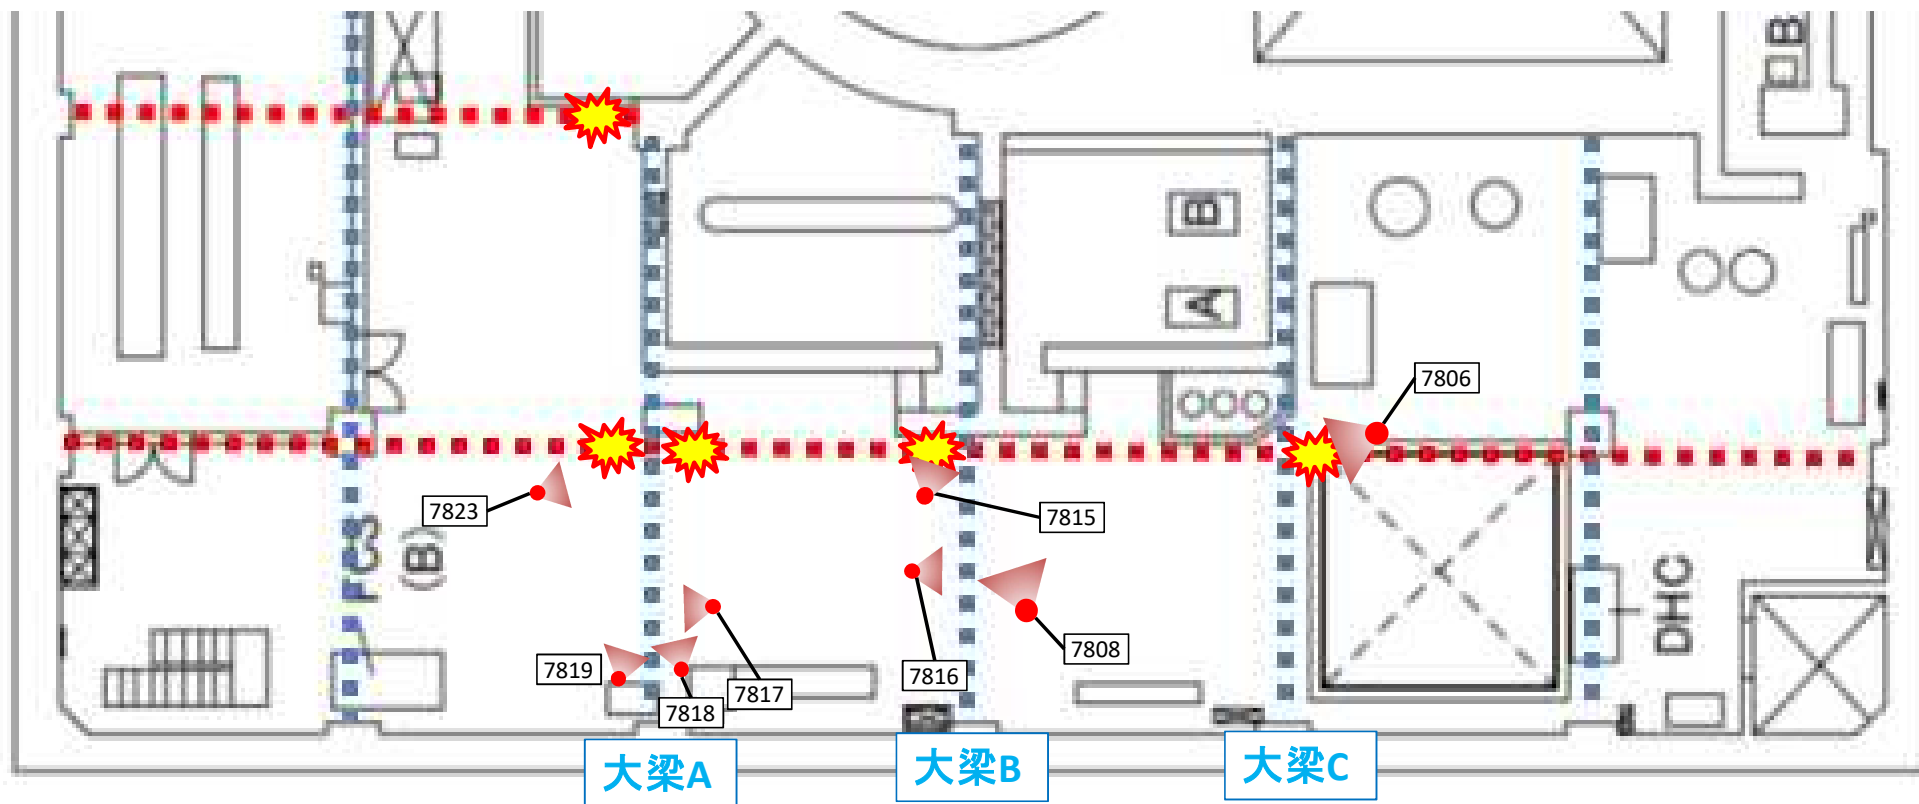
○3号機原子炉建屋3階大梁(A,B,C)の損傷状況

3階西側中央部付近で大梁の中央部付近で梁下面に向かってひび割れが発生しており、損傷状況から「曲げ破壊」と考えられる。

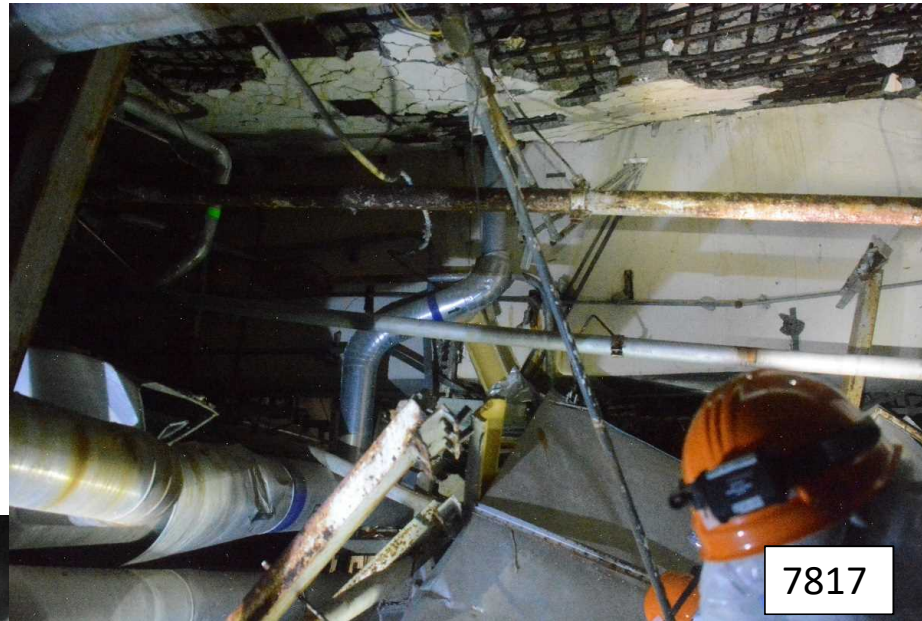
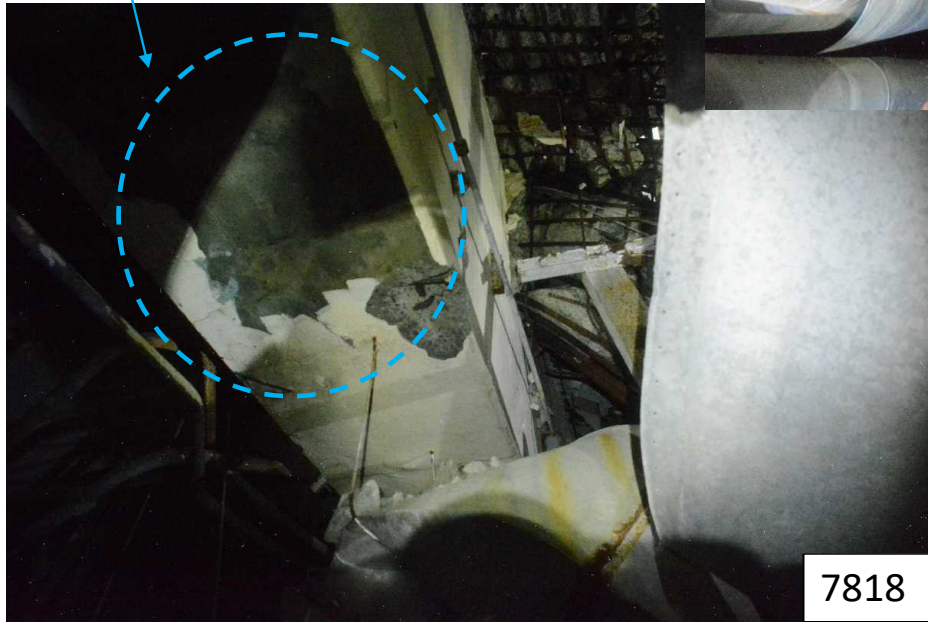
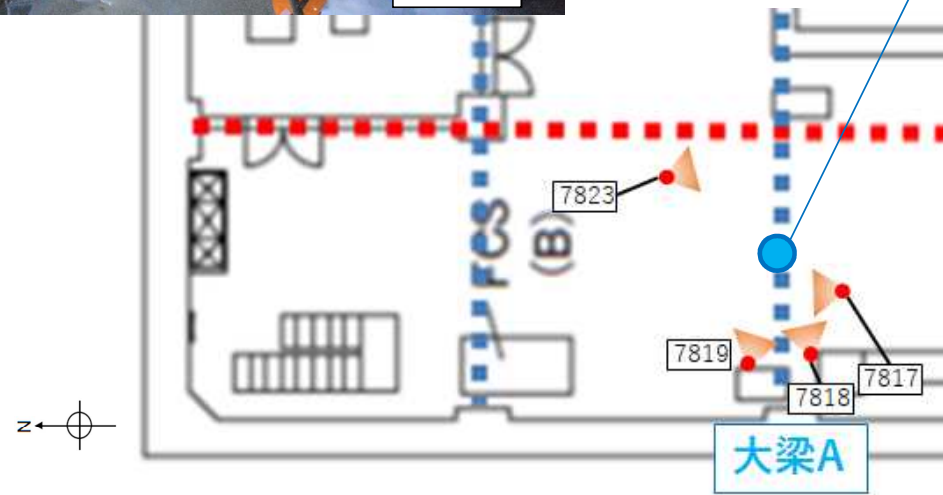
○大梁(A)の損傷状況

大梁の下面にひび割れ、
表面塗料の剥離等

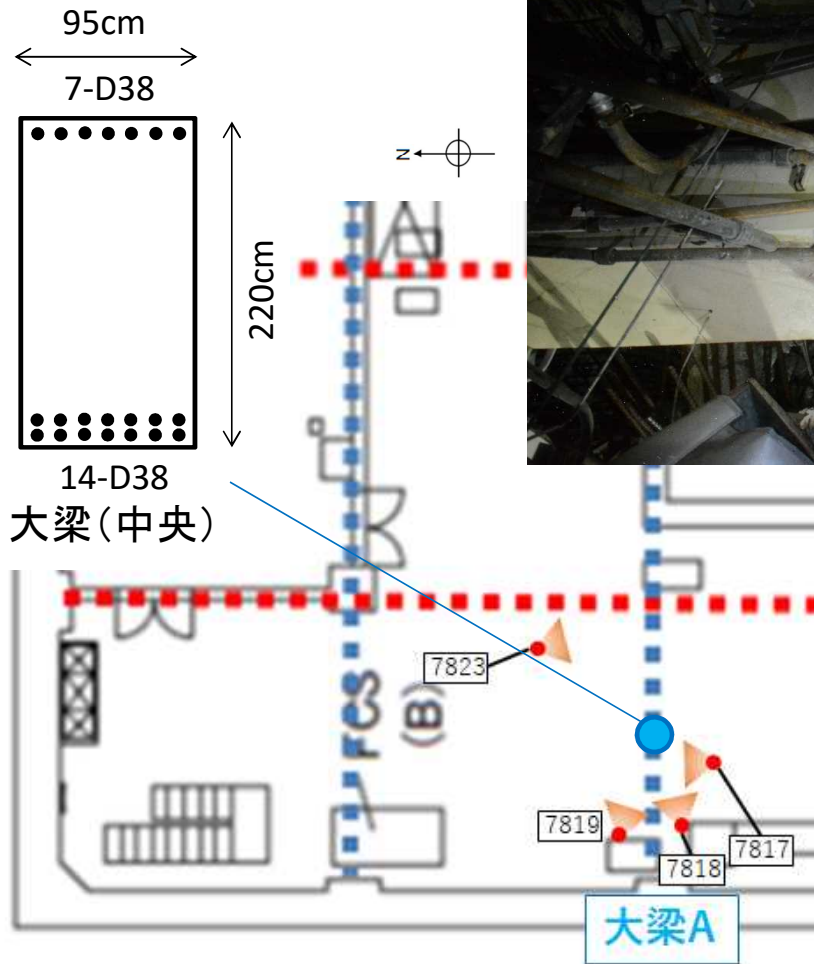
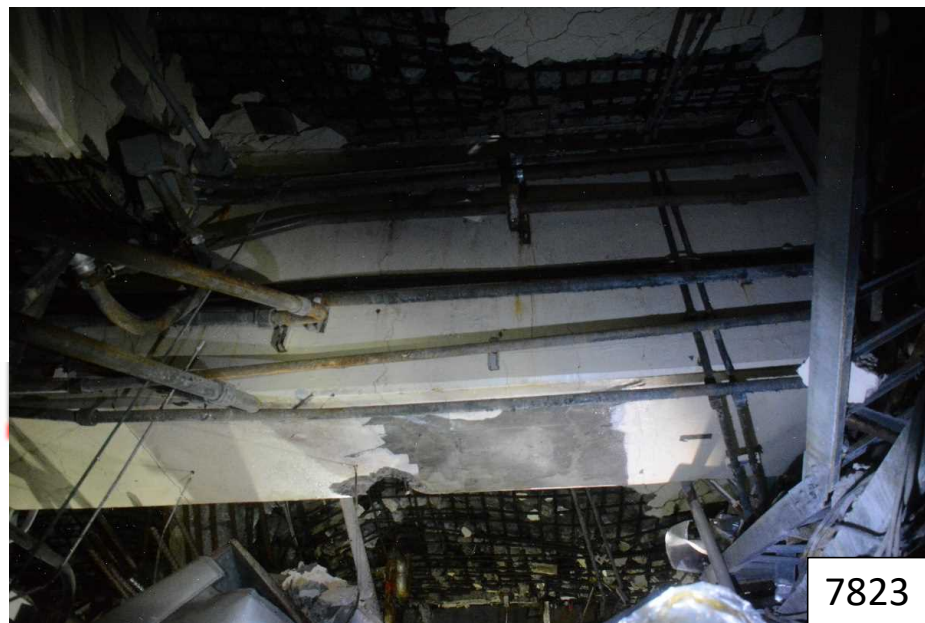
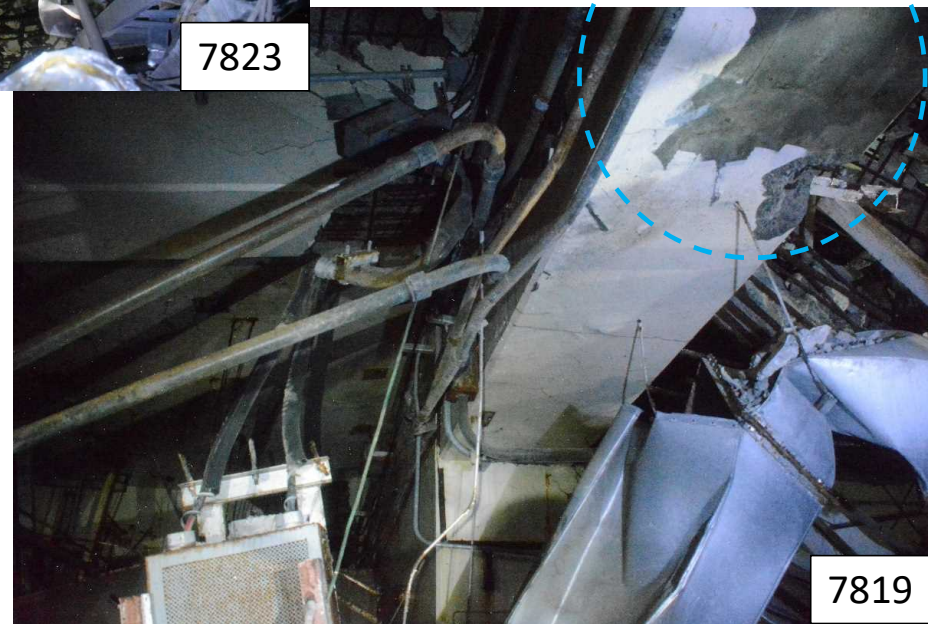
○大梁(A)の損傷状況

大梁の下面にひび割れ、
表面塗料の剥離等

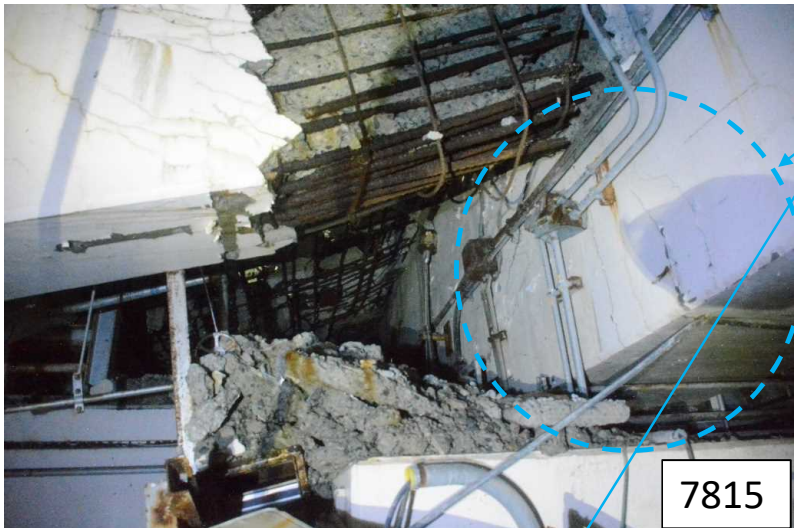
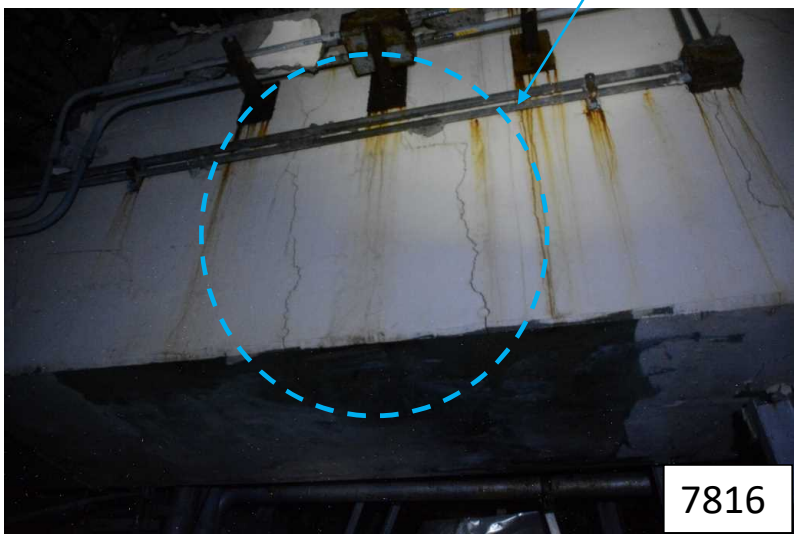
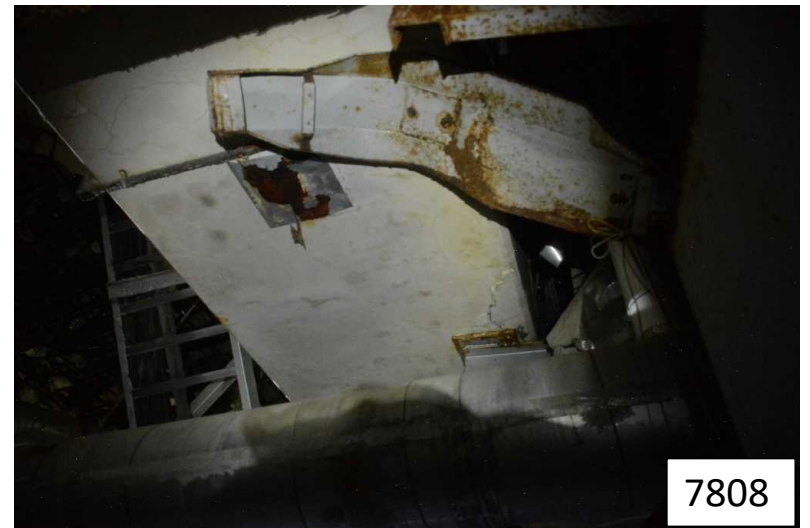
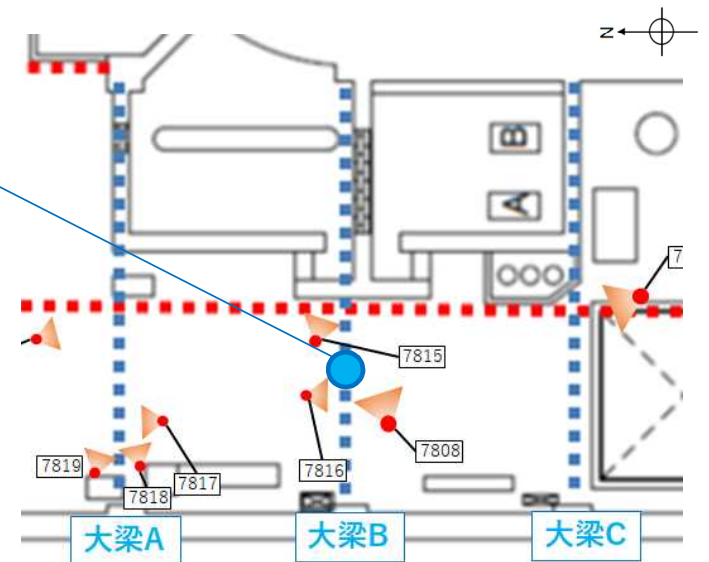
○大梁(B)の損傷状況

大梁の下面に向
かってひび割れ、
表面塗料の剥離
等

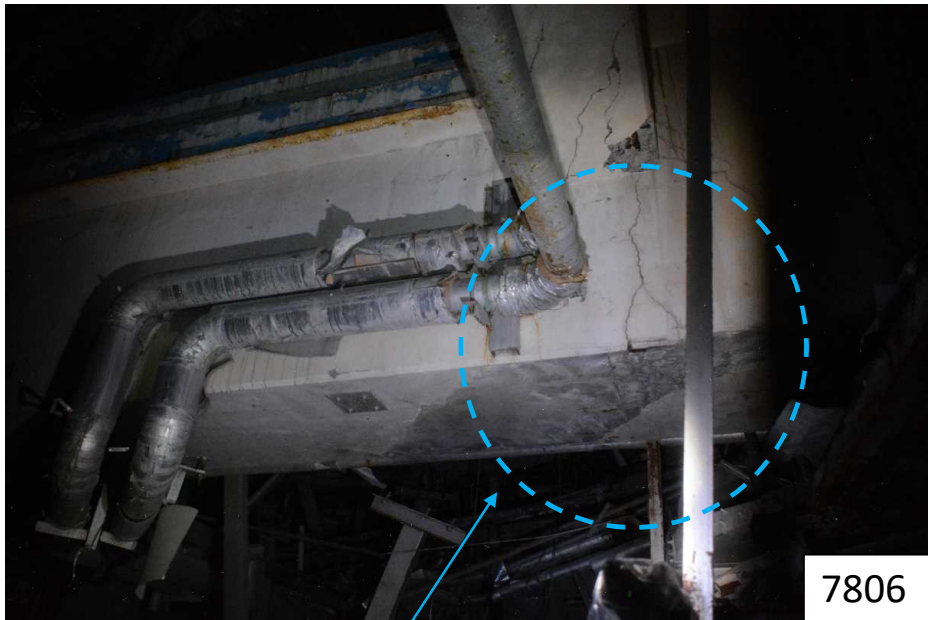
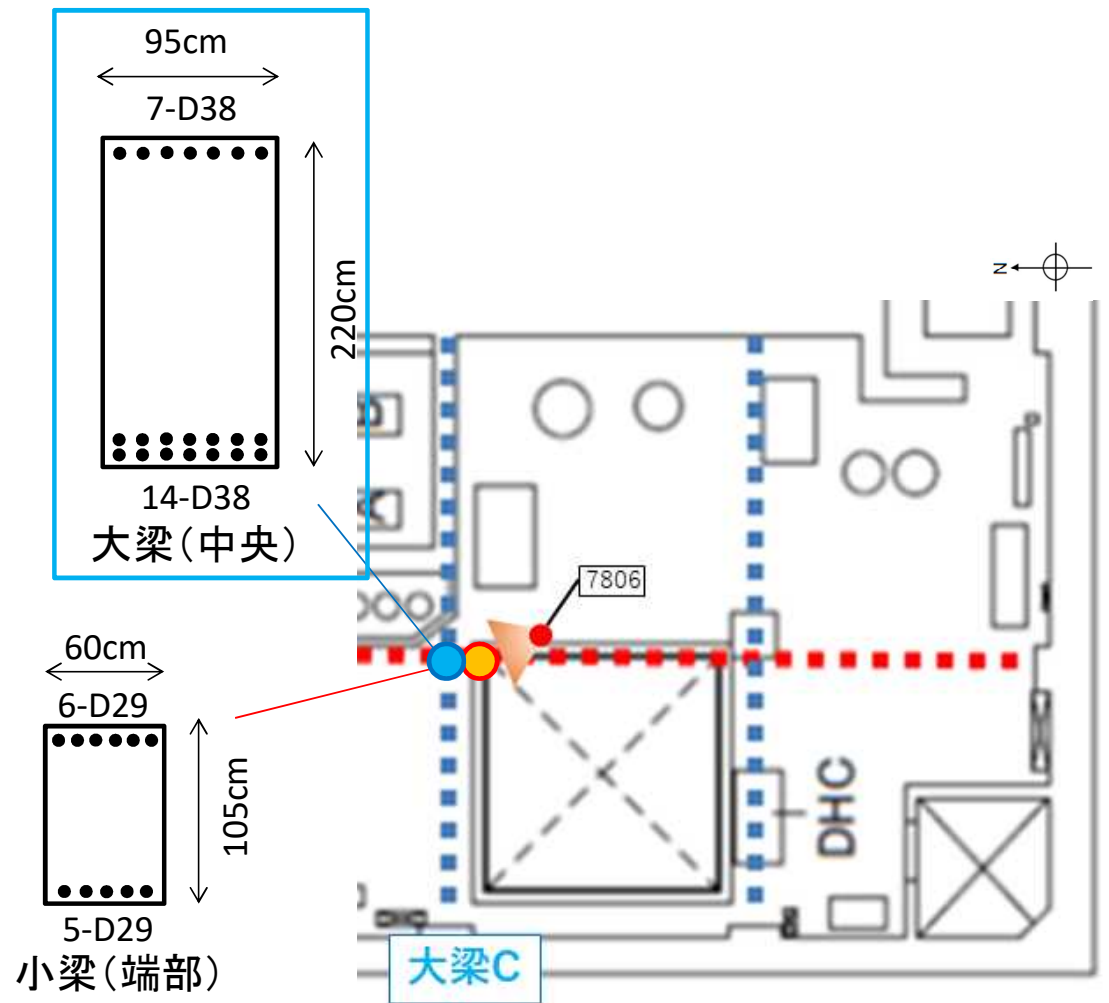
○大梁(c)の損傷状況

大梁の下面に向かってひび割れ、
表面塗料の剥離等

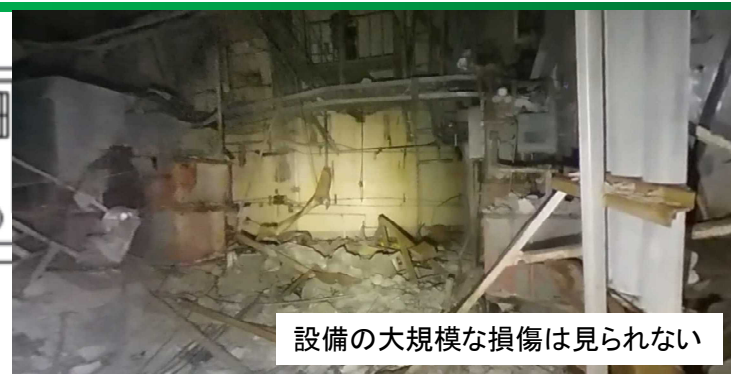
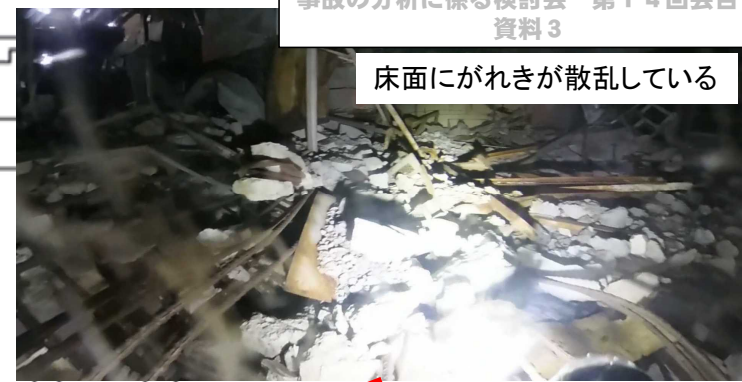
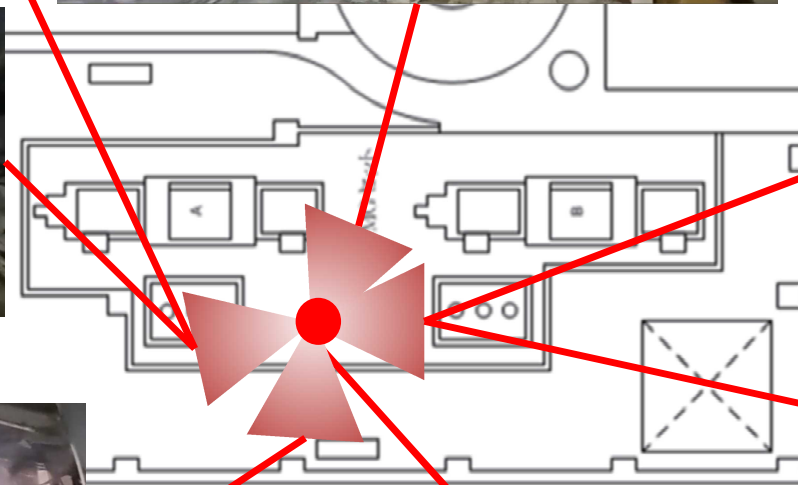
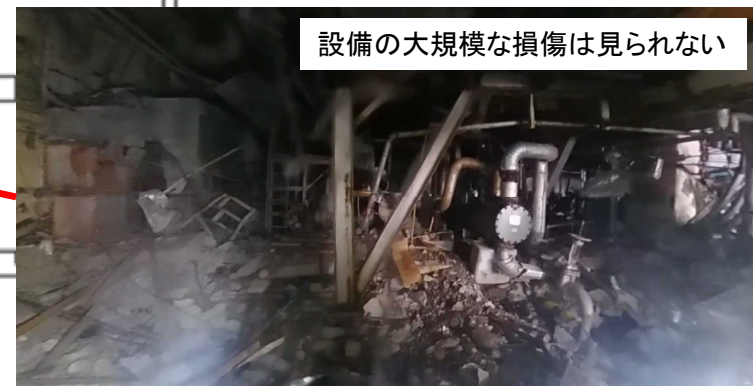
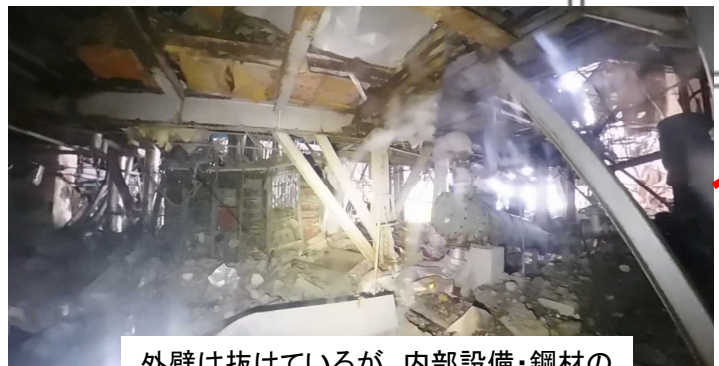
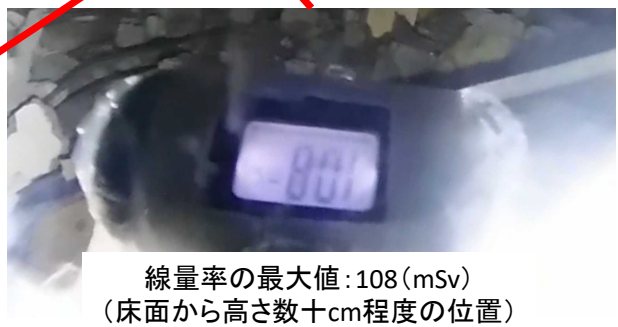
○4階西側の損傷状況

4階西側付近は、外壁は抜けているが、設備等に大規模な損傷は見られない。

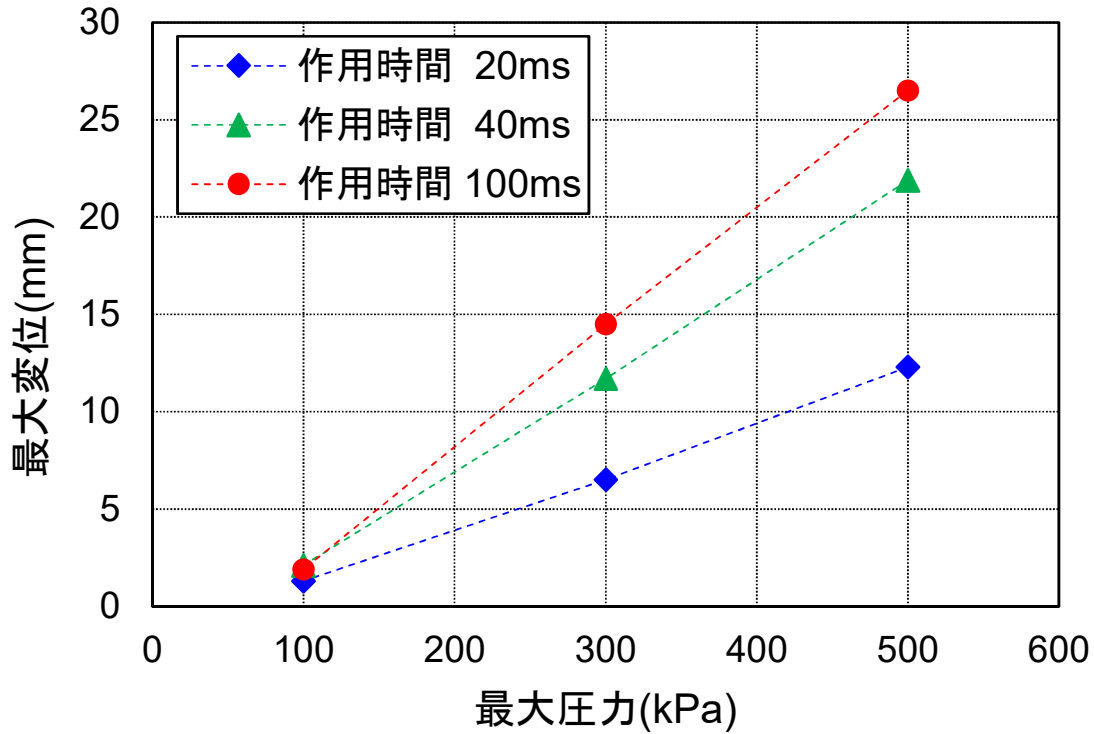
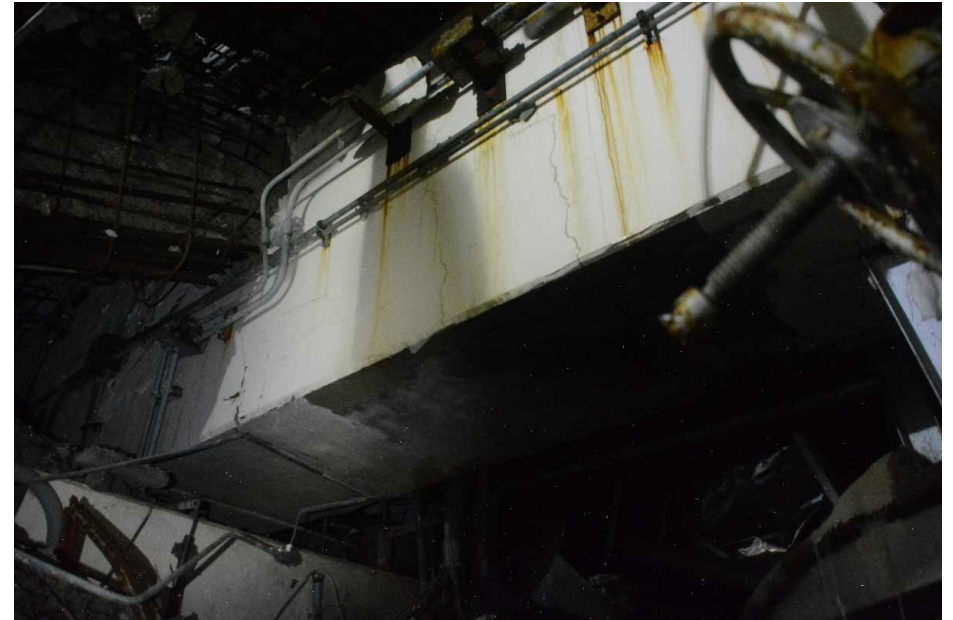
大梁Bの損傷（No.7811）

○ 100～500kPaの爆風圧に対して、はりは2～27mm変位

- 大梁の写真：曲げにより目視で明らかに認め得るほどの下方向の変位が発生
- 試算の結果：50～500kPa、作用時間20～100msの爆風圧に対して、はりの最大変位は2～235mm
- 水素爆発の映像：1／60秒（約17ms）の画像にして数コマ程度の現象

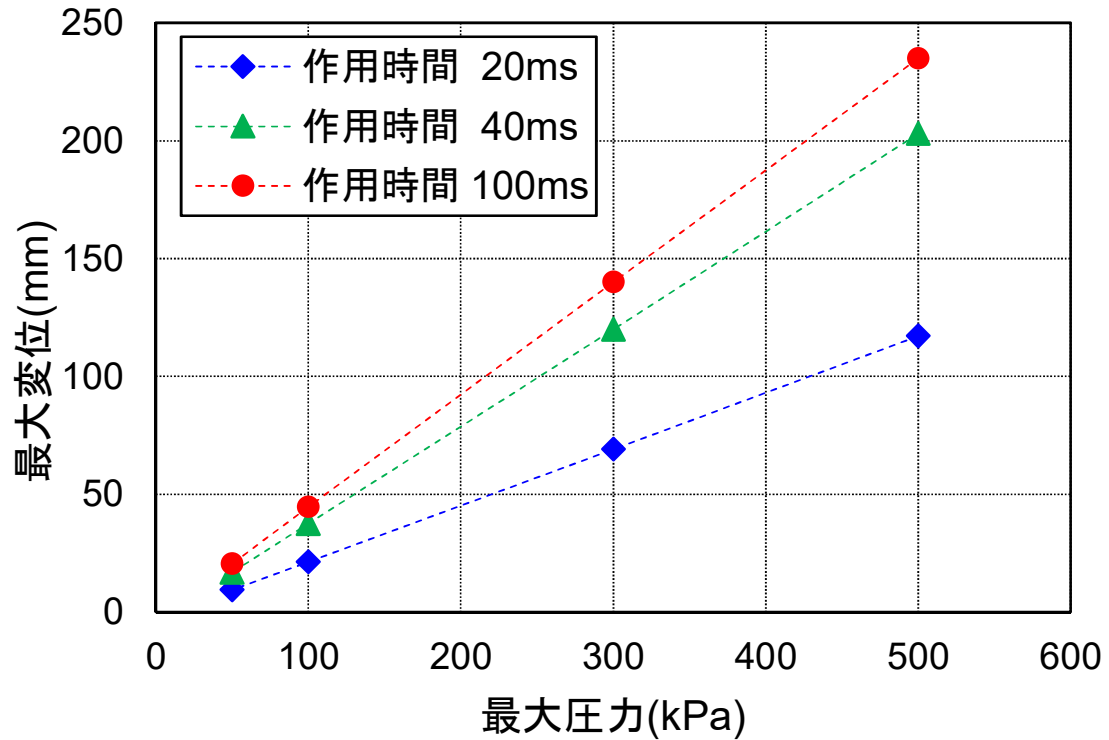
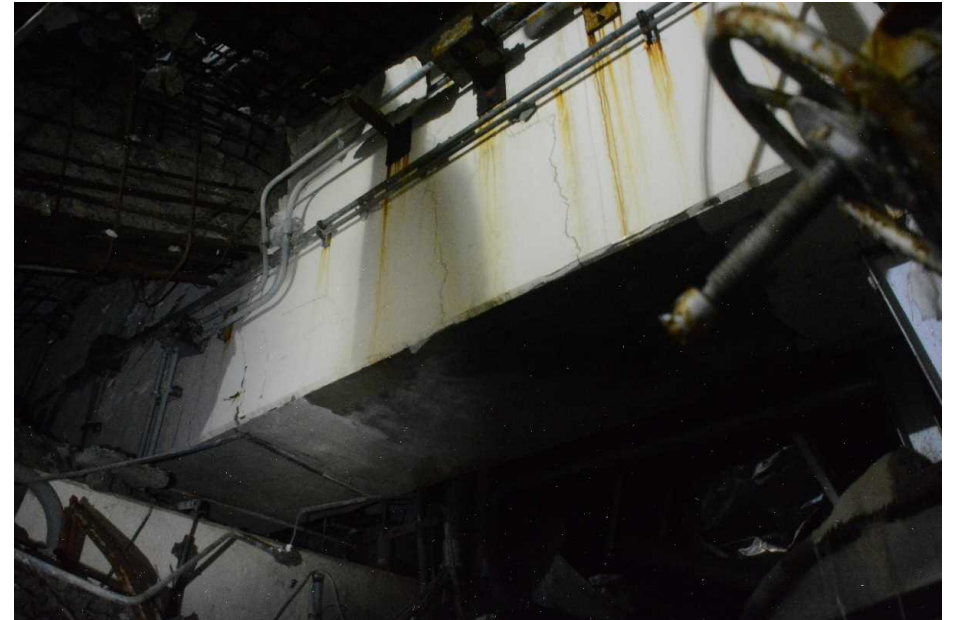
大梁Bの損傷 (No.7811)

○ 50～500kPaの爆風圧に対して、はりは9～235mm変位

以上より、50～500kPa程度の爆風が数十ms程度作用していたと考えてよいのではないか。
