## 第 4 3 回技術情報検討会の結果概要等について

令和 2 年 1 1 月 2 5 日

原 子 力 規 制 庁

## 第 4 3 回技術情報検討会 結果概要

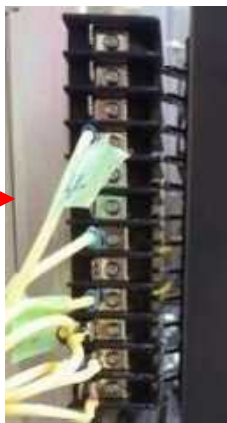
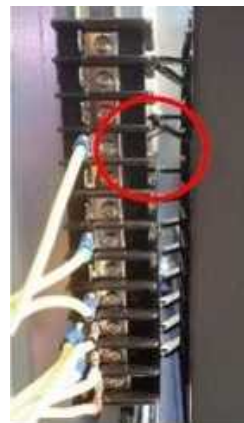
(1) 制御回路断路部（台車のロッキング応答 ⇒ 端子の変形）

振動台上加速度がそれ以上になると、台車とユニット間で通電する端子接点の変形、抜け等により機能喪失した（図-3）。

以上より、機能喪失の主要因は支持部のガタであり、それに対処することで対象機器の衝撃振動に対する耐力が向上することを確認した。

本知見により、安全施設への航空機の落下等又は特定重大事故等対処施設への大型航空機の衝突による衝撃により施設内の機器に衝撃破損のおそれがある場合、接地型計器用変圧器等の機器の支持部のガタに適切に対処する必要があることが明らかとなったことから、事業者に対して本知見を周知することとしたい。

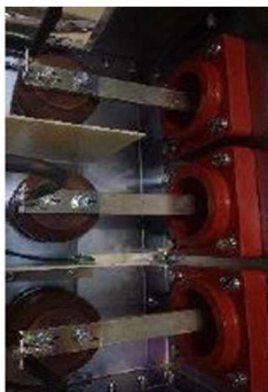
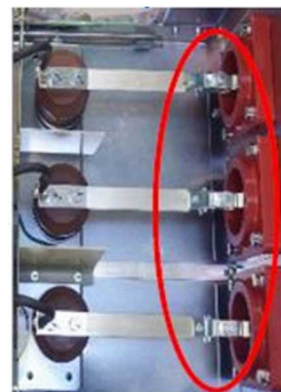
(2) 主回路断路部

(インターロックピンの脱落による台車の飛び出し ⇒ 引き抜け)  
(機能喪失前) (機能喪失後)

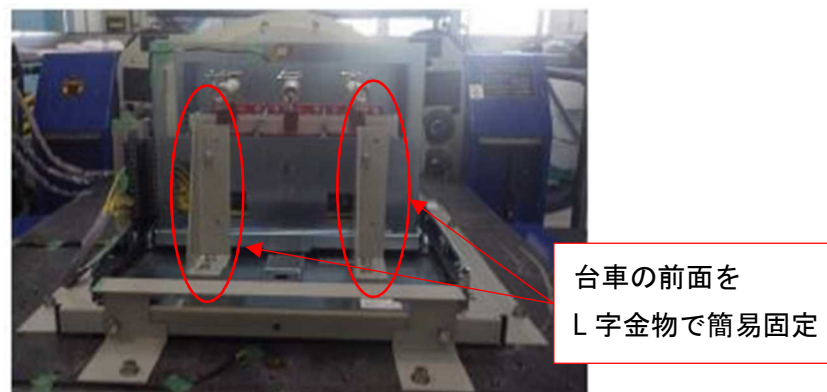
図-4 補強対策を施した試験体

- 設置許可基準規則<sup>2</sup>の第 6 条（外部からの衝撃による損傷の防止）及び第 42 条（特定重大事故等対処施設）に関連して実施している「外部事象等による衝突・衝撃に対する評価手法の検討」に係る研究によって得られた知見である。
- 対象機器（6. 6kV 回路用接地型計器用変圧器）への衝撃振動を想定した試験の結果、振動台上加速度 2G まで機能維持することを確認したが、振動台上加速度がそれ以上になると、台車とユニット間で通電する端子接点の変形、抜け等により機能喪失した。
- 機能喪失は、対象機器の支持部のガタと推定して、対象機器を台車引出方向である前後方向（Y）について簡易的に固定し支持部のガタを抑制して Y 方向に加振試験を実施した結果、振動台上加速度 30G まで機能維持することを確認した。

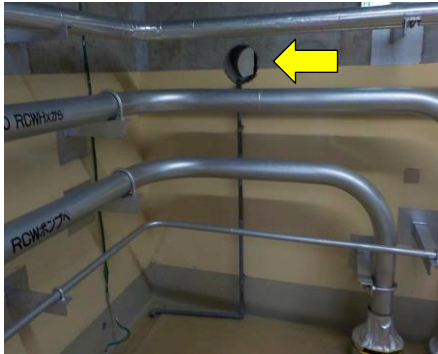
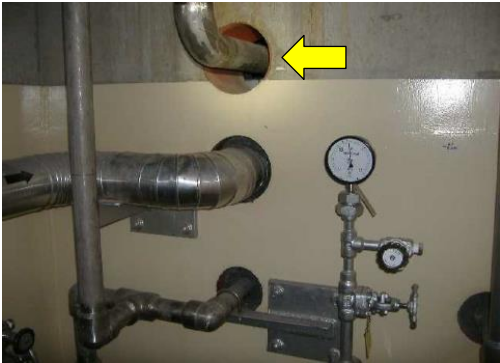
番号	件名	概要	受領日	担当	1次スクリーニング		
					基準/2次	INES	処理結果
国内 2017-65	防火壁貫通部の防火処理未実施について 更新日: 2020-06-26 NUCIA 通番: 12687 M ユニット: 柏崎刈 羽発電所 2号機 発生日: 2017-07-11 登録区分: 最終	2017-07-11、2号機原子炉建屋地下1階および地下5階(管理区域)の階段室において、防火区画として設定している壁の貫通部の2箇所にて防火処置が施されておらず、建築基準法に抵触することが判明した。その後の調査により、全号機の原子炉建屋、タービン建屋において、合計88箇所の貫通部に対する防火処置未実施を確認した。最終的に、建屋外の事務所等を含めると未実施箇所は全212箇所となった。  安全性評価: 当該区画に対する火災影響評価においては壁の耐火能力を考慮していないことから、安全機能に影響を与えることは無く、新旧の技術基準適合性(火災に対する影響軽減対策)に対しても問題はない。また、可燃物を持ち込まないこと、危険物の持ち込み量を管理していること、建屋は鉄筋コンクリート製であること等から、火災の発生・延焼のリスクは低い。  直接原因: 壁貫通口設置工事の施工不良。  根本原因: 穿孔後の防火処置について専門知識を有する部門に確認する所内ルールがなかった。  再発防止対策: 当該貫通部の是正処置を施すとともに、工事管理の業務ガイドに、貫通口を設置する際に防火区画の有無について社内専門家への確認する項目を追加した。また、設計管理の業務ガイドに、建屋の安全設計における留意点として、防火区画の貫通部処理を確認する項目を追加し、設計時にもセルフチェック出来る仕組みを構築した。	2017-07-13	事務局	①	—	本件は、原子炉建屋防火区画の壁の貫通部に防火処置が施されておらず、建築基準法に抵触することが判明した事象である。事務所等を含めると未実施箇所は全212箇所となった。火災影響評価において安全機能への影響は無い。  直接原因は、壁貫通口設置工事の施工不良である。根本原因は社内ルールの不備であり、穿孔後の防火処置について専門知識を有する部門に確認していなかったことである。  新旧の技術基準適合性に対しては問題が無いことから、上記基準によりスクリーニングアウトする。

<p>図 2号機原子炉建屋地下1階北東廊下側の貫通部</p> <p>図 1/2号機サービス建屋地下1階(その後の調査で判明)</p>

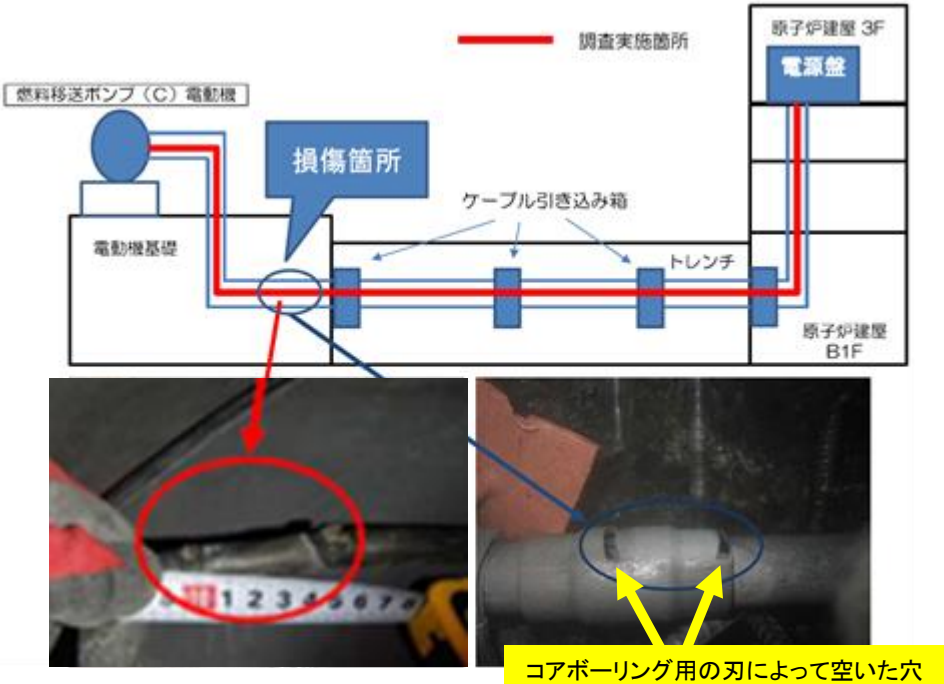
番号	件名	概要	受領日	担当	1次スクリーニング		
					基準/2次	INES	処理結果
国内 2019-26	非常用ディーゼル発電機(C)燃料移送ポンプ(屋外)のケーブル損傷の可能性  更新日: 2020-06-26  NUCIA 通番: 13073 M  ユニット: 柏崎刈羽発電所 7号機  発生日: 2020-01-17  登録区分:最終	2020-01-17、定期点検のために待機状態を外れていた 7号機非常用ディーゼル発電機(C)の燃料移送ポンプ*(屋外)の電源ケーブルの絶縁不良が確認された。  安全性評価:非常用ディーゼル発電機 2台(A,B)が待機中であることから保安規定に基づく機能要求を満足しており、原子力安全に影響を及ぼすものではない。  直接原因: 2020年1月以降の竜巻対策工事による電線管の振動等により、被覆が損傷していたケーブルと電線管が近接し、絶縁不良に至った。  根本原因:2019年6月の燃料移送ポンプエリア屋根設置工事の際、コンクリート内支障物確認のための削孔作業により電線管とケーブルを損傷させていたことを把握していなかった。また、電線管内の結露により絶縁抵抗が下がることがあったものの、定例試験では燃料移送機能は維持されていたため、ケーブルの損傷に気づけなかった。  再発防止対策:損傷したケーブルを全て引き直す。削孔作業中及び削孔作業後は、ファイバースコープ等により孔内状況確認を実施する。なお、2019年6月以降の屋外での埋設物近傍削孔作業においては、埋設物を損傷させないウォータージェットによる削孔工法を用いている。  ※非常用ディーゼル発電機の燃料を、屋外の軽油タンクから原子炉建屋内の軽油タンクへ移送するポンプ。	2020-01-22	事務局	②	—	本件は、非常用ディーゼル発電機の燃料移送ポンプの電源ケーブルに絶縁不良が確認された事象である。他 2 台の非常用ディーゼル発電機に問題は無く、保安規定に基づく機能要求は満足している。  直接原因は、被覆が損傷していたケーブルと電線管が振動等により近接し、絶縁不良に至ったためである。根本原因は、過去の工事作業時に削孔作業により電線管とケーブルを損傷させていたことである。  工事管理の不備が原因で生じた事象である。当該事業者のマネジメントの問題であることから、上記基準によりスクリーニングアウトする。

<p>図 ケーブル及び電線管損傷の様子</p>

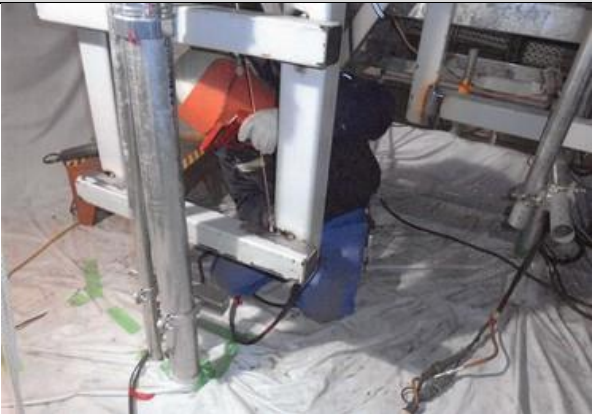
番号	件名	概要	受領日	担当	1次スクリーニング		
					基準/2次	INES	処理結果
国内 2019-32	当社敷地内(管理区域外)における火災の発生について 更新日: 2020-08-20 NUCIA 通番: 174M ユニット: 日本原燃 再処理 発生日: 2020-03-21 登録区分:最終	2020-03-21、再処理事業所敷地内の緊急時対策建屋(建設中)の工事現場(管理区域外)において、協力会社作業員が電線管サポートの溶接作業を行っていたところ、スパッタ(溶けた金属の微小塊)が難燃シートを貫通し、その下にある盤養生シートに引火し、火災が発生した。 スパッタ発生原因:溶接部材の塗装剥離(グラインダーによる研磨)が不十分だったため。 引火原因:養生シートが難燃性ではなかったため。 根本原因:①事業者は、元請会社/協力会社が安全管理仕様書に従って火気使用作業を行っていると思い込み、ルール通りに作業をしていることを確認していなかった。②元請会社と協力会社は、火気作業チェックシートを作業現場ではなく記録で確認し、作業者は当該チェックシートを運用していなかった。③元請会社は溶接前に部材の塗装を剥離することを要領書に明記していなかった。④元請会社は盤養生シートに難燃性ではなく可燃性のものを使用していた。倉庫からシートを取り出す際に間違えた。 再発防止策:①事業者と元請会社は、初めて火気使用作業を行う際やエリア変更の都度、火気作業開始前に火気作業養生チェックシート(不燃シートまたは不燃材の使用と可燃物の除去または不燃シートで覆う)を用いて現場確認を行う。②元請会社と協力会社は火気作業の実施状況を毎日、火気作業チェックシートを用いて確認し、溶接作業を許可する。事業者は抜き取りで現場の実施状況確認を行う。③元請会社は、溶接前に部材の塗装を剥離することを施工要領書に明記した。④元請会社は、盤養生シートについて、現場持込みの際はロール単位で行い、ロールの表示が難燃であることを確認する。また、現場に養生シートのサンプルを掲示し、難燃性であることを識別できる様にし、事業者は現場でその状況を確認する。	2020-08-26	事務局	②	—	本件は、再処理施設の建設中の建屋(管理区域外)にて、溶接作業時にスパッタにより塗装残りが発火・落下し、養生シートが発火した事例である。原因は、溶接部材の塗装剥離が不十分だったことと、養生シートが難燃性でなかったこと。どちらも作業規則違反であり、実施業者の作業管理と事業者の監督が不適切であったことが根本原因である。事業者と作業者の作業管理に課題があったことから、上記基準によりスクリーニングアウトとする。

<p>図 現場作業写真</p>

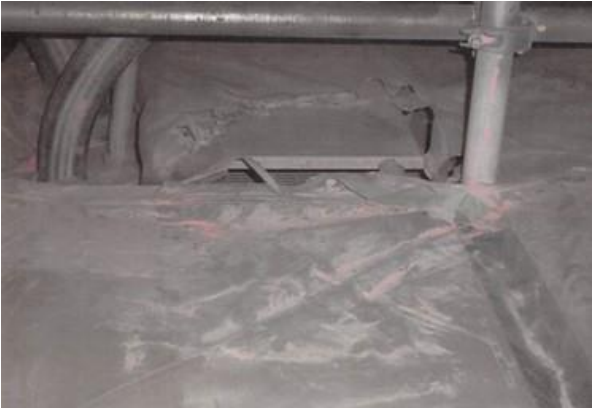
<p>図 現場写真</p>

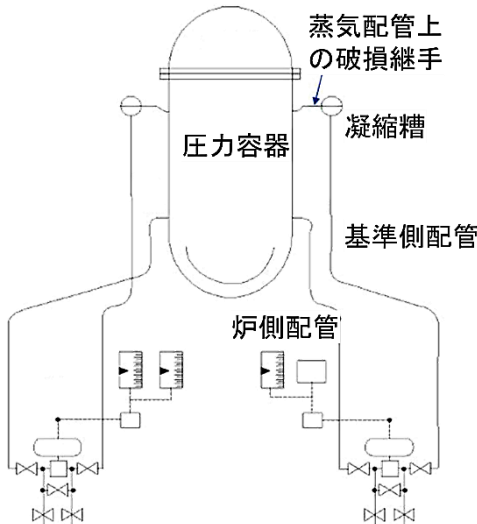
NRC IR 325 /2019-040	NRC 検査報告書	<p>事象原因:狭帯域水位計基準側配管の蒸気配管の継手(商品名:Cryofit)が中央部で完全分離(破損)したため。破損原因は水素脆化である。なお、この継手は1インチ以下の配管に使用され、極低温で相変化を起こすニッケル・チタン・鉄(Tinel合金)を主成分とする形状記憶合金製であり、溶接を要しない「冷やしばめ」を可能にする。</p> <p>根本原因:高濃度の水素を含む高温水蒸気条件でTinel合金を選択することが不適切。しかし、Tinel合金の水素脆化脆弱性は、水位計ラインに本継手を選択した当時(1980年代)は認識されていなかった。</p> <p>なお、1991-12にシーブルック発電所において加圧器気相部サンプリングラインのCryofit継手の破断が起こり、IN 91-87「Raychem製Cryofit継手の水素脆化」が報告されている。</p>

<p>図 原子炉水位計基準側配管と破損継手の位置 <a href="https://www.nrc.gov/docs/ML1914/ML19141A149.pdf">https://www.nrc.gov/docs/ML1914/ML19141A149.pdf</a></p>				
NEI 99-02 FAQ 19-02	ブランズウィック原子炉冷却系漏えい	<p>修正措置:①破損したCryofit継手を溶接継手に交換。当該発電所の1、2号機で用いられている継手を評価し、原子炉蒸気に長年晒され水素脆化の感受性が高まっているものは溶接継手に交換された。②Cryofit継手の使用を、高温及び高濃度水素に晒されない場所に制限するように配管仕様書を改訂する。③Cryofit継手の水素脆化を経年劣化管理プログラムに追加する。</p>

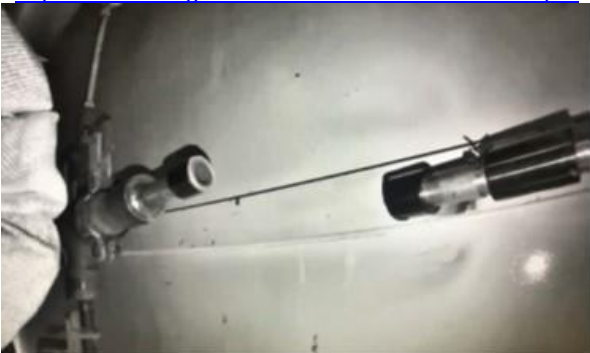
<p>図 破損した1インチ継手 <a href="https://www.nrc.gov/docs/ML1914/ML19141A149.pdf">https://www.nrc.gov/docs/ML1914/ML19141A149.pdf</a></p>

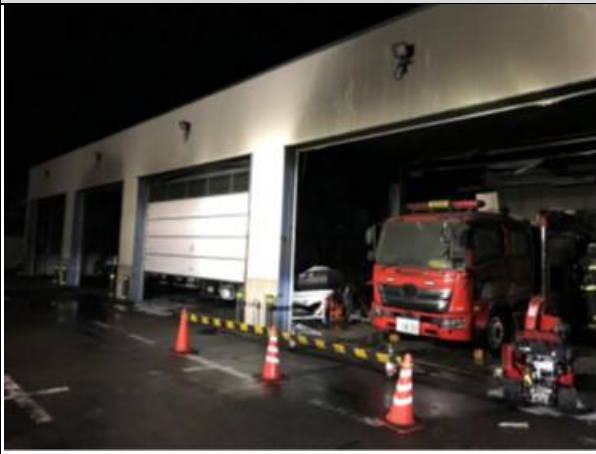
番号	件名	概要	受領日	担当	1次スクリーニング		
					基準/2次	INES	処理結果
国内 2019-29	大間原子力建設所における火災発生について  更新日: 2020-04-03  NUCIA 通番: 13084M  ユニット: 大間発電所  発生日: 2020-02-03  登録区分:最終	2020-02-03、大間原子力建設所構内、化学消防車が格納されている車庫において火災が発生した。人的被害なし。国及び関係自治体へ連絡済み。  火災発生原因(推定):化学消防車の水タンクの水抜き状態で、凍結防止ヒーターの電源を投入したため。  管理面の原因:①化学消防車受入時に機器装置部分や車両部分の取扱説明書及び図面は受領していたが、凍結防止ヒーターの取扱説明書、使用上の注意事項及び図面は含まれていなかった。②凍結防止ヒーターを含めた維持管理の手順(点検計画、操作手順)の作成が完了していなかった。③凍結防止ヒーターの構造、仕組み(水タンクヒーターとテープヒーターの両方を加温すること等)及び使用上の注意事項(水タンクの水抜き状態での凍結防止ヒーター使用禁止等)を認識できていない状況で凍結防止ヒーターの電源を入れた。  再発防止対策:①製品の納入に当たっては、取扱いに必要な取扱説明書や図書類が提出されていることの確認、使用上の注意事項等の確認を徹底する。②納入後は、維持管理の手順(点検計画、操作手順)を定め遵守する。③火災の危険性のある類似の設備を洗い出し、再点検を実施する。  また、今回の火災を踏まえ、火災リスクを含む原子力安全に対する意識向上に努める。	2020-04-03	事務局	②	—	本件は、建設中の原子力発電所の消防車車庫において、化学消防車両の火災が発生した事例である。火災発生の推定原因は、水タンクの凍結防止ヒーターの誤使用。根本原因は、ヒーターの取扱説明書がないことと、運転管理手順も作成していなかったこと。事業者による消防車の維持管理に課題があることから、上記基準によりスクリーニングアウトとする。  ただし、消防車をはじめモバイル型設備の不良報告が散見されるので実態調査を検討する。

<p>図 鎮火後の写真</p> <p><a href="https://www.jpowers.co.jp/bs/field/gensiryoku/pdf/news200203-2.pdf">https://www.jpowers.co.jp/bs/field/gensiryoku/pdf/news200203-2.pdf</a></p>				
			<p>①ヒーターに通電(水タンクの壁面に設置) (2019年12月26日 ヒーター投入)</p> <p>-水タンク内は水抜きされた状態-</p> <p>サーモスタット (水温15°CでOFF)</p> <p>水タンクヒーター (寒冷地仕様装備)</p> <p>水タンク(ポリプロピレン (PP) 製)</p>			<p>②水タンクヒーター温度が上昇して固定部が溶け、当該ヒーターがタンクに接触し発火</p> <p>水が入っていないため、サーモスタットによる制御が正常に働かなかった</p> <p>水タンクヒーターの温度上昇により固定部が溶融し、変形や脱落が生じた</p> <p>変形</p> <p>水タンクヒーターが水タンク底面または壁面と接触し、PP製タンクが発火</p>	
			<p>図 火災発生の推定メカニズム</p> <p><a href="https://www.jpowers.co.jp/bs/field/gensiryoku/pdf/ohmanews200217-2.pdf">https://www.jpowers.co.jp/bs/field/gensiryoku/pdf/ohmanews200217-2.pdf</a></p>
