東京電力福島第一原子力発電所における
事故の分析に係る検討会
第16回会合

これまでの調査・分析のまとめ

2020年11月27日

原子力規制庁

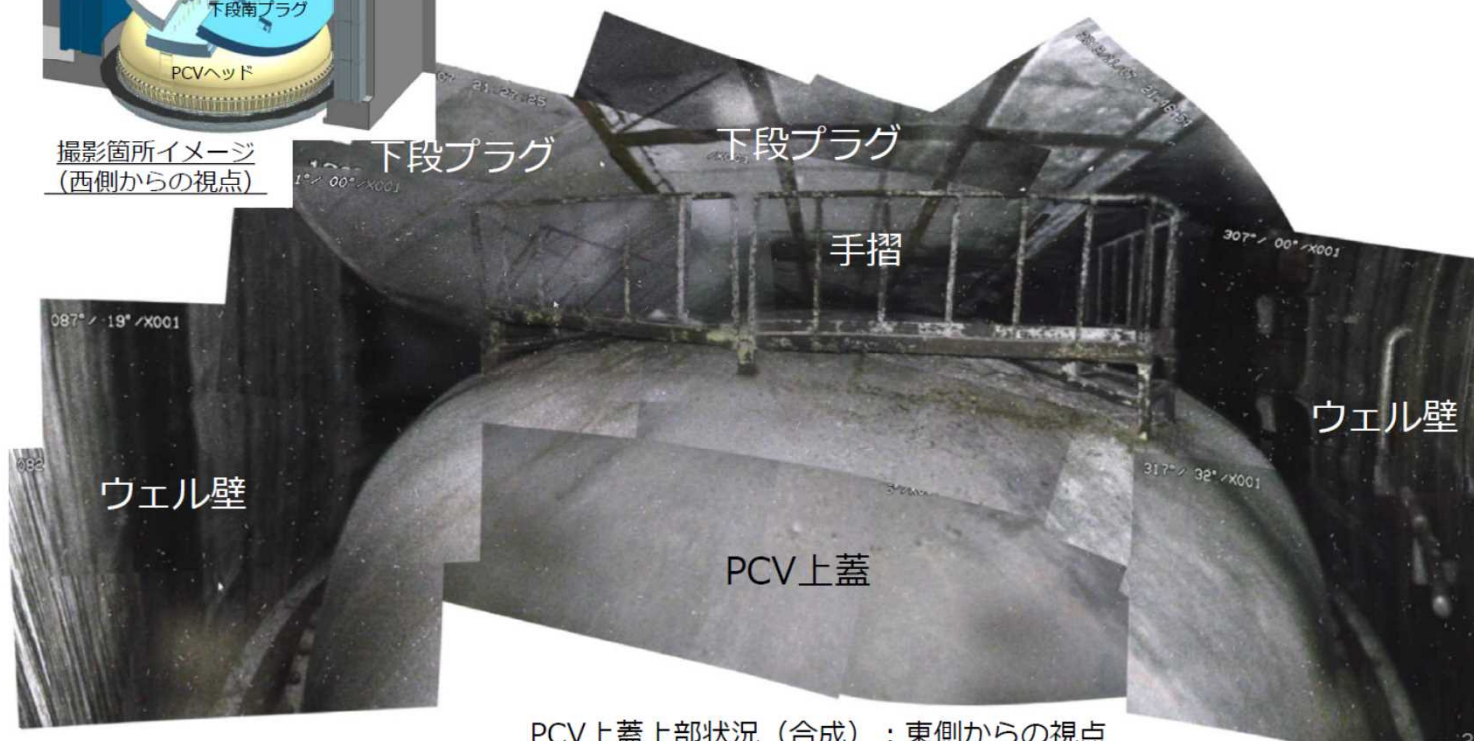
PCV上蓋上部状況(合成)：東側からの視点

- ホース設置時に原子炉キャビティ（ウェル）内の状況について、映像を取得することができた。
- 取得した映像からはPCV上蓋等の著しい損傷は確認されなかった。

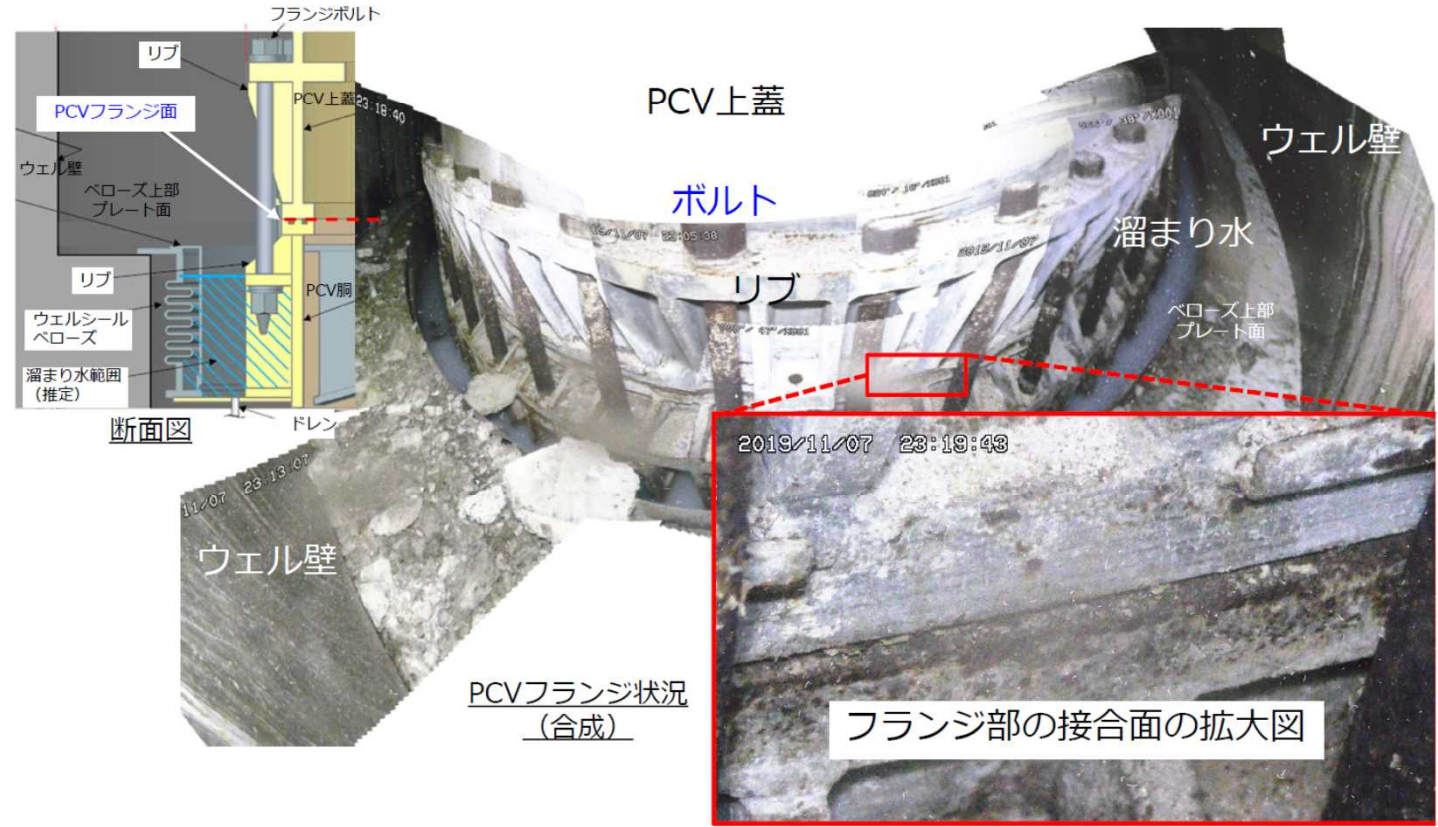
- フランジ部についても、塗装の劣化はあるものの、著しい損傷や大きな変形は確認されなかった。
- 映像中のホワイトノイズからは高い汚染が推定されるため、事故時の高いPCV圧力の条件下ではフランジ部からの漏えいがあったものと考えられる。

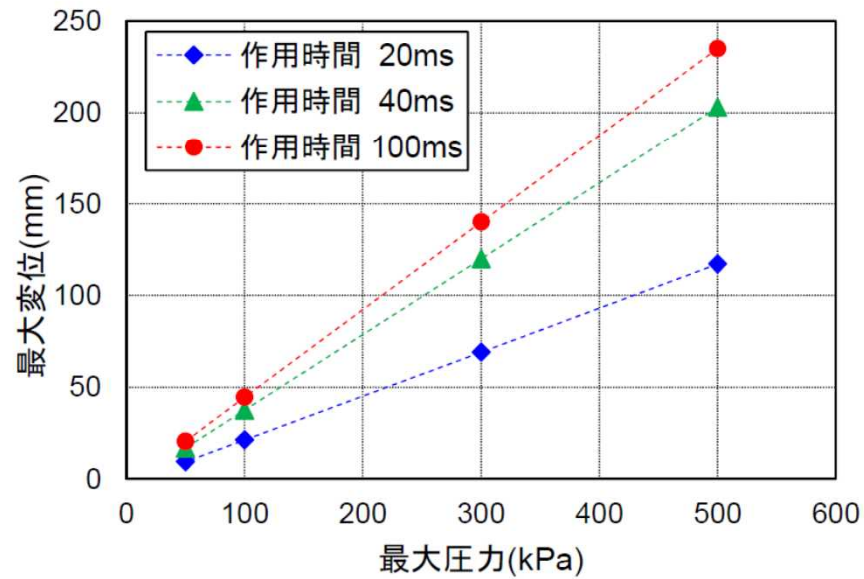
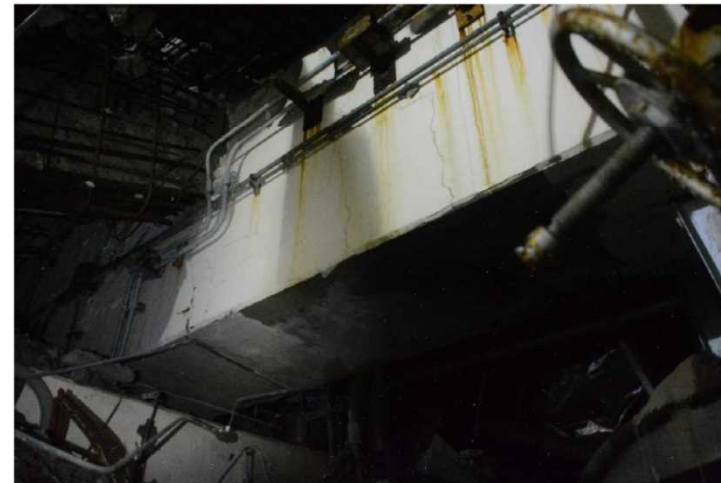
大梁Bの損傷 (No.7811)

○ 50~500kPaの爆風圧に対して、はりは9~235mm変位

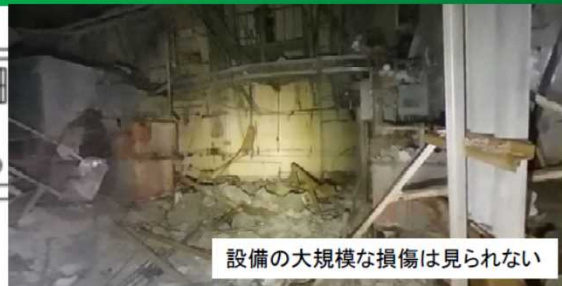
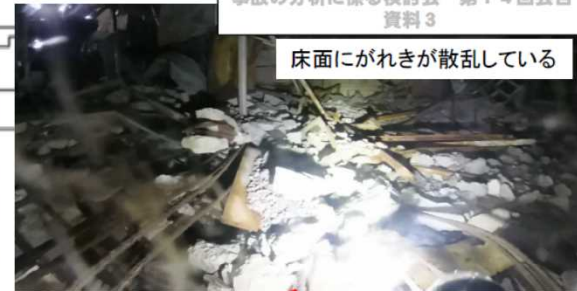
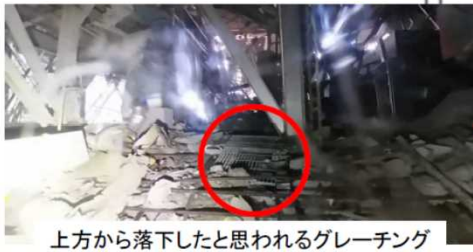
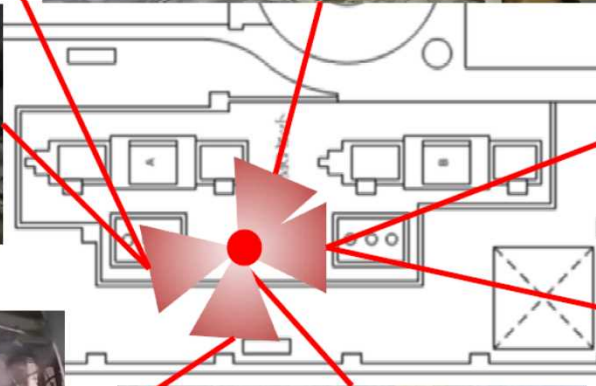
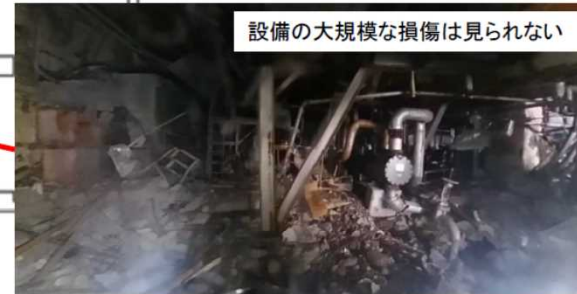
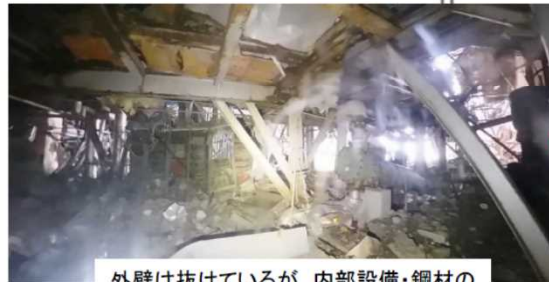
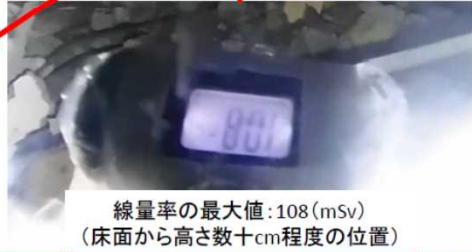
○4階西側の損傷状況

3階西側中央部付近で小梁の両端部が大きく損傷しており、損傷状況からせん断破壊と考えられる。[第15回(R2.11.12)]	—
		3階西側中央部付近で大梁の中央部付近で梁下面に向かってひび割れが発生しており、損傷状況から曲げ破壊と考えられる。[第15回(R2.11.12)]	—
		4階西側付近は、外壁は抜けているが、設備等に大規模な損傷は見られない。[第15回(R2.11.12)]	—

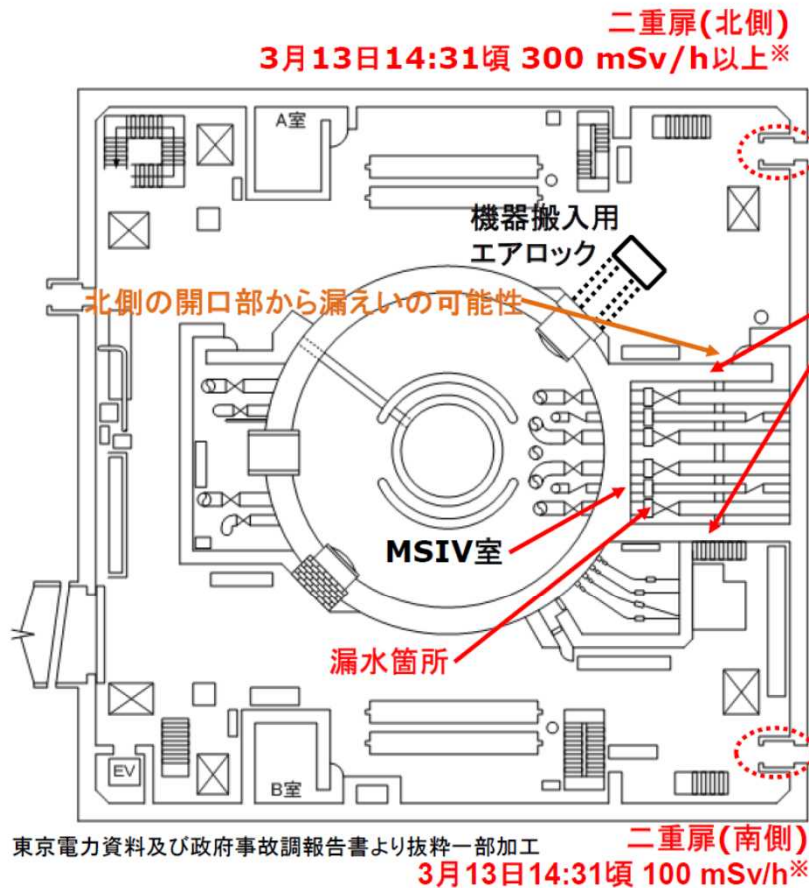
3号機格納容器からの漏えい

- 3号機で測定された建屋内線量は、1号機での測定結果と同程度であったが、他方、ベントガスが逆流した4号機での測定結果の数分の1程度でもあり、4号と同様にベントガスの逆流の可能性がある
- 当時の現場の状況からは、PCVからの漏えいが示唆されるが、ブローアウトパネルの状態確認等、3号機での追加調査が必要
- ただし、その後のPCV圧力の推移から、漏えいが発生したとしてもプラントの圧力挙動に影響を及ぼす規模ではなく、微小な漏えいと考えられる

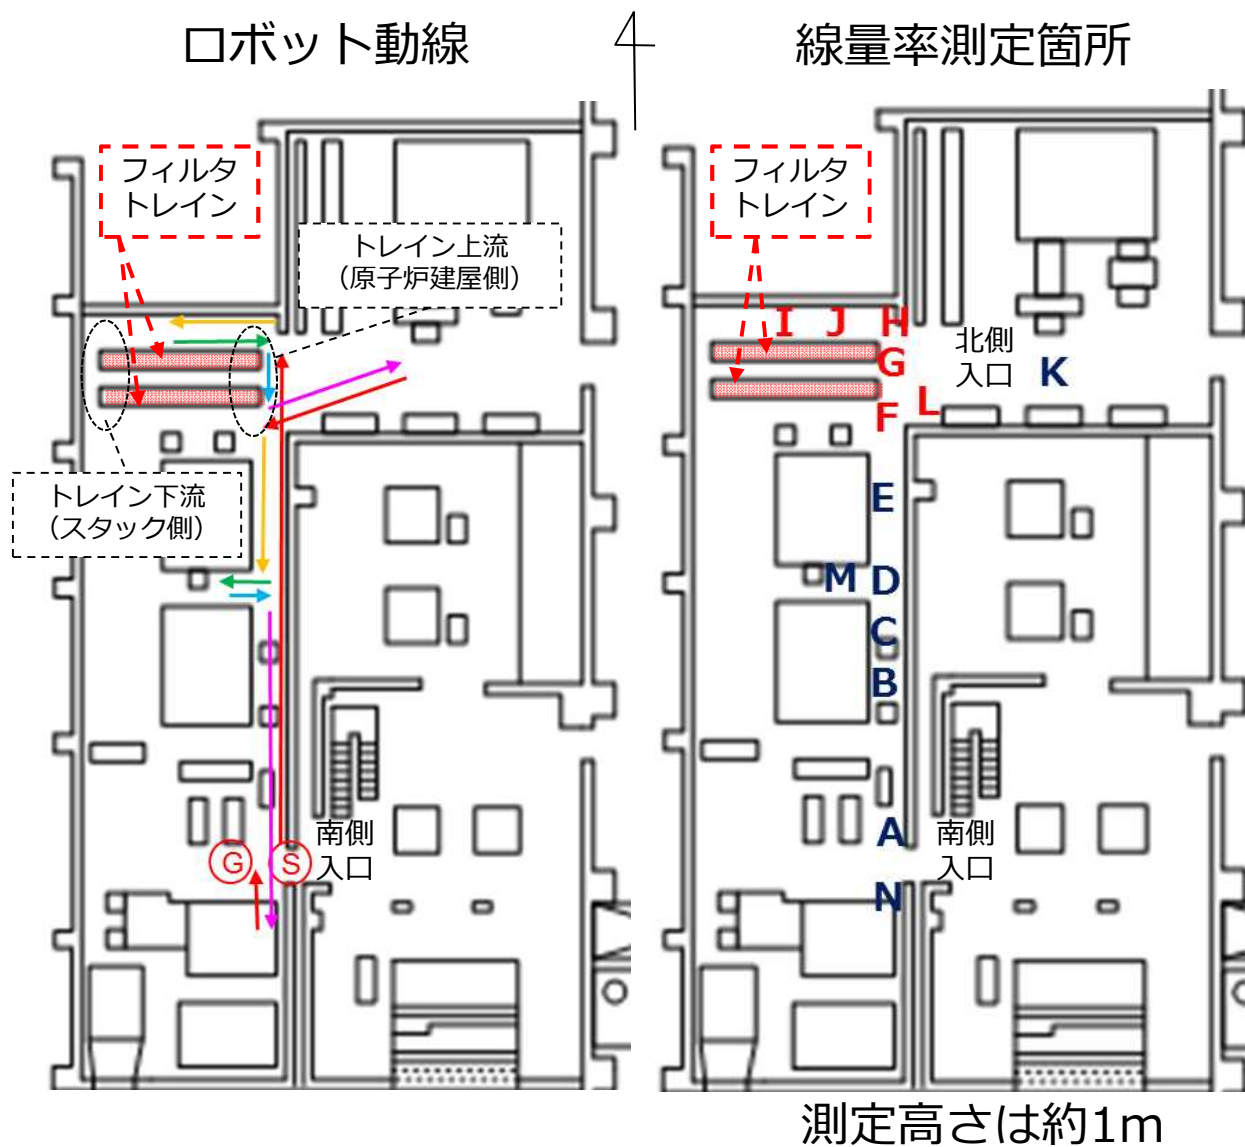
7. 1号機の予備調査結果 (参考値 : 8/25測定)

測定点	線量率 (mSv/h)
A	5.1
B	16.6
C	110
D	150
E	310
F	1050
G	2050 3050 (床面)
H	1270
I	1620
J	1040
K	50
L	1060
M	160
N	6.76

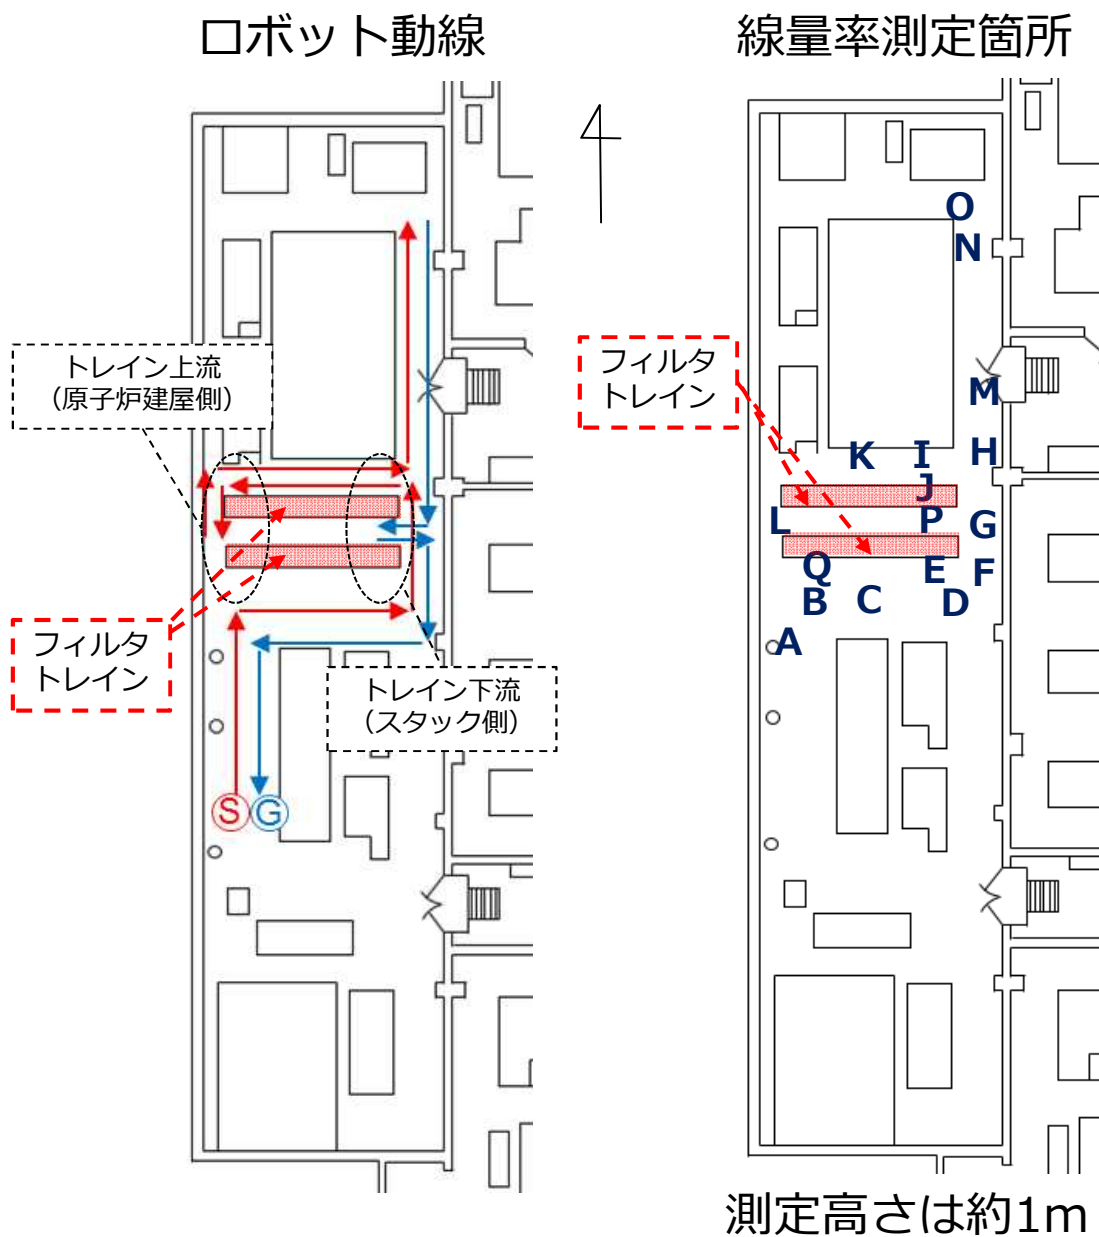
8. 2号機の予備調査結果（参考値：8/27測定）

測定点	線量率 (mSv/h)
A	8.9
B	12.4
C	36.5
D	170
E	640
F	28.3
G	56.9
H	63.5
I	410
J	560
K	96.6
L	26.0
M	8.01
N	5.1
O	4.66
P	300
Q	13.5
