これまでの調査・分析のまとめ

追加説明資料

原子力規制庁

事故分析調査チーム

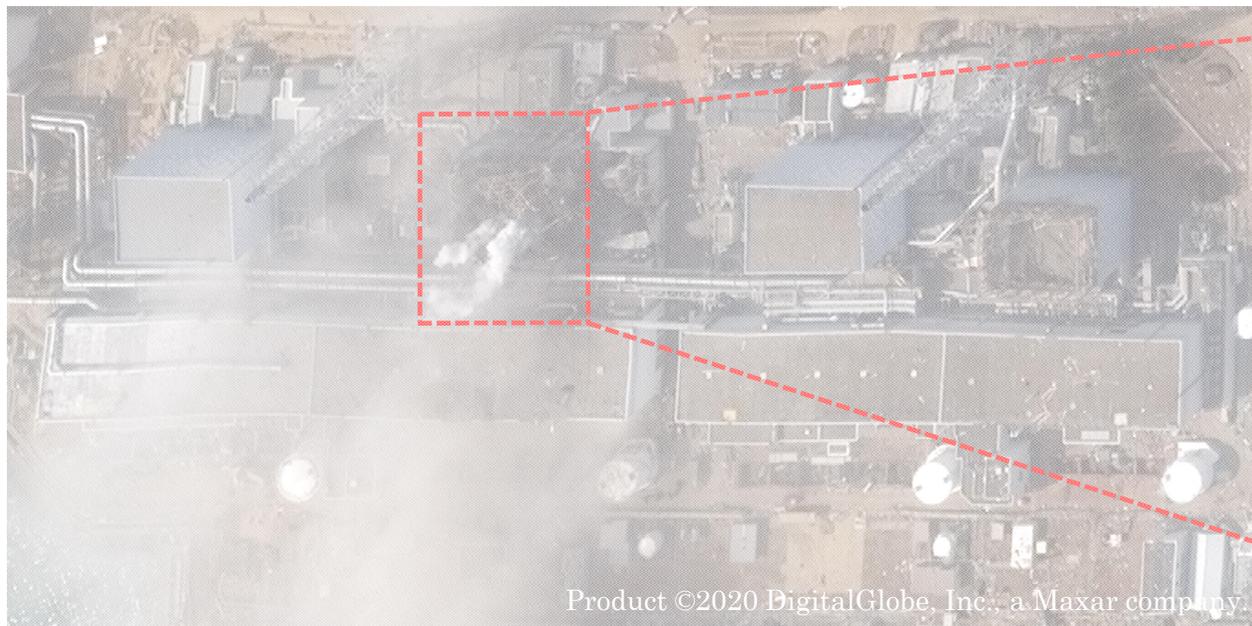
2011年3月14日
午前11時04分
衛星: WorldView-2

- 3号機水素爆発前後の衛星写真から、3号機原子炉建屋から水蒸気と思われる白煙が確認される。

衛星写真 2011年3月14日**11時04分頃** ← 白煙を確認

水素爆発時点で3号機原子炉建屋5階部分には相当量の水蒸気があったと考えられる。

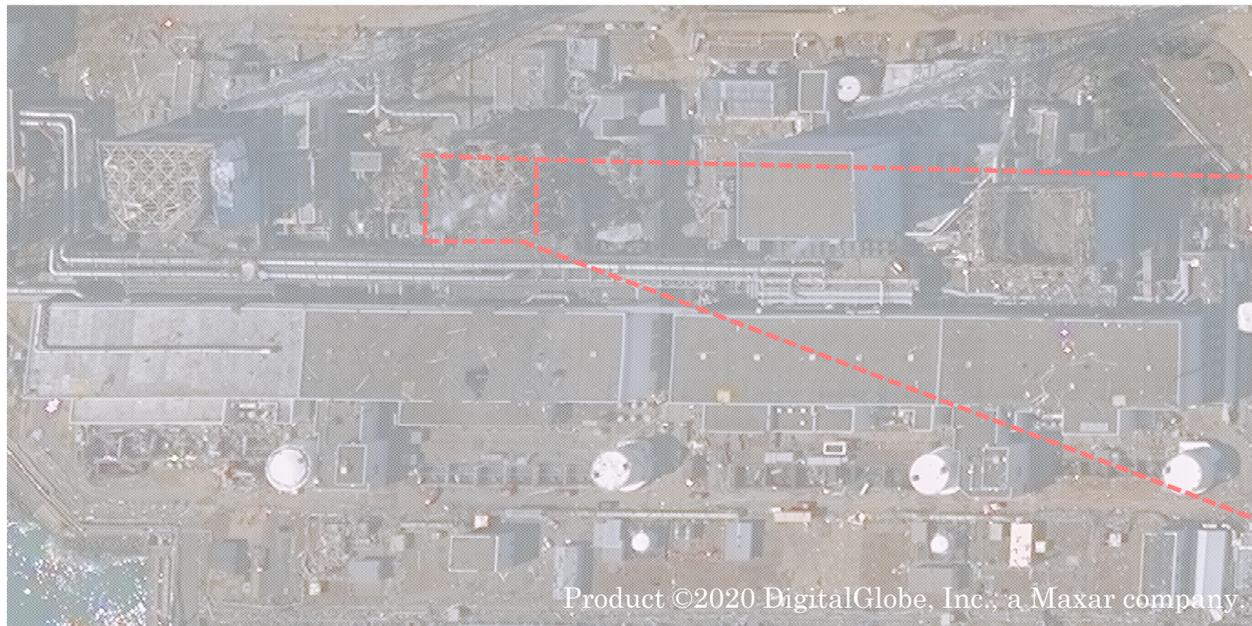
2011年3月17日
午前10時54分
衛星: WorldView-2

衛星写真 2011年3月17日10時54分頃 ← 白煙を確認

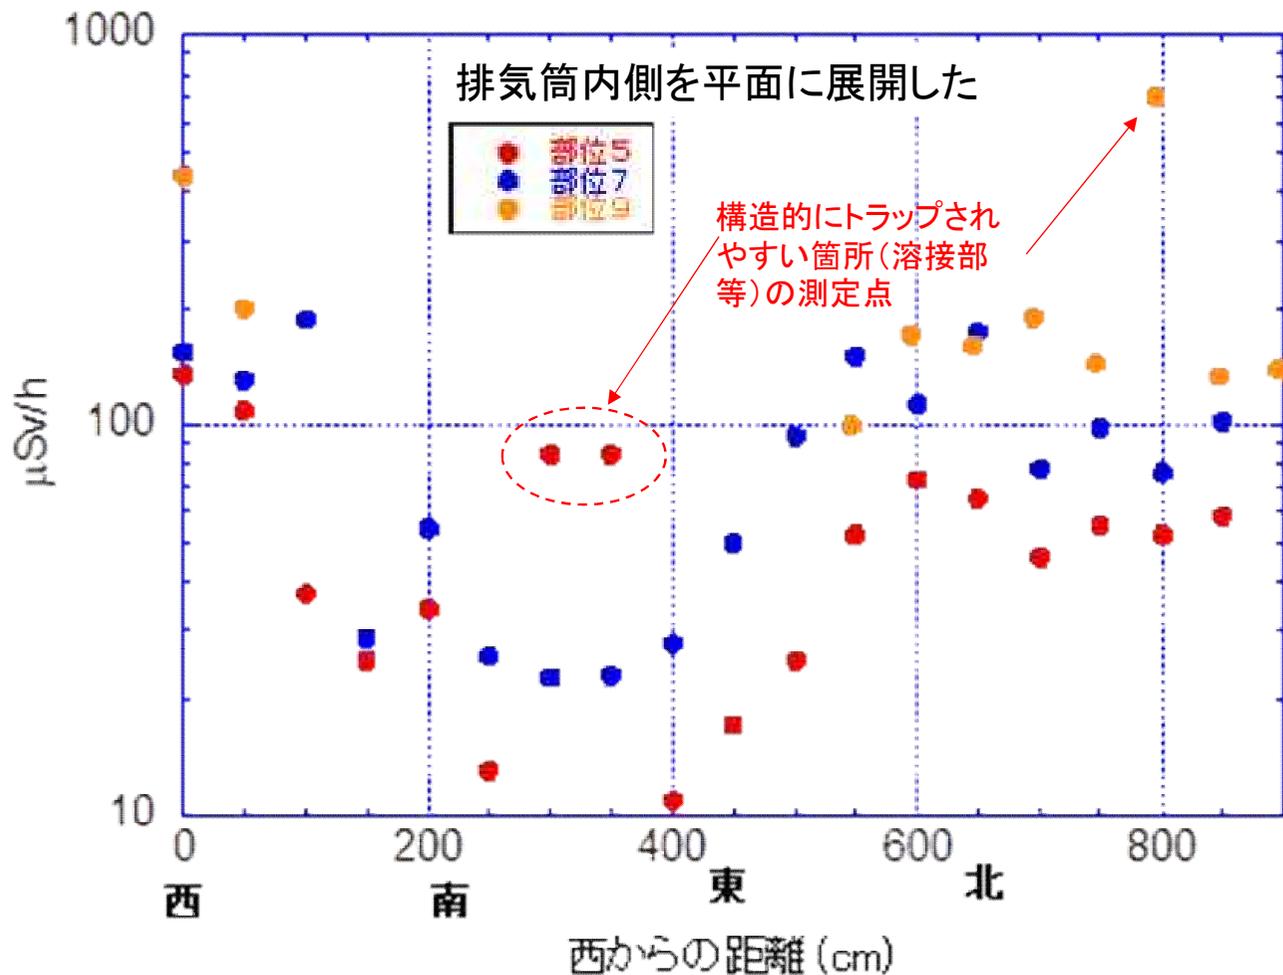
図7 測定結果

半分の領域の測定結果であるが、部位5と7に比べて全体的に汚染密度が高くなっていること、北東方向に最も汚染密度が高い個所があることが分かる。ガンマカメラの測定でもこのことは確認されている。この場所は、東西南北の測定点からずれた位置で、メッシュサーベイにも含まれていない場所なので、注意が必要である。

なお、内面の汚染は上下方向については、下部に向かうほど高くなる傾向を示しており、また周方向については汚染は一定ではなく、溶接部を除くと一定の分布を持つことがわかった。このことから、当時ベントガスの排気筒内における流動は内面に対して均一な流れではなかった可能性が高い。なお、汚染レベルは、 γ 汚染に比べて β 汚染が高く、500Bq/cm²の部位も確認できており、さらに高くなる傾向にあり、主にCs-137による汚染である。現時点でSr90-Y90による β 汚染は確認出来ていない。
