これまでの調査・分析のまとめ

参考資料

2020年11月27日

原子力規制庁

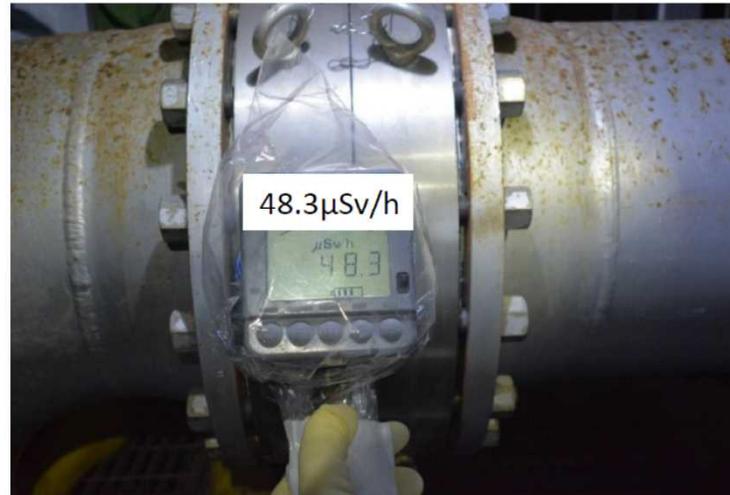
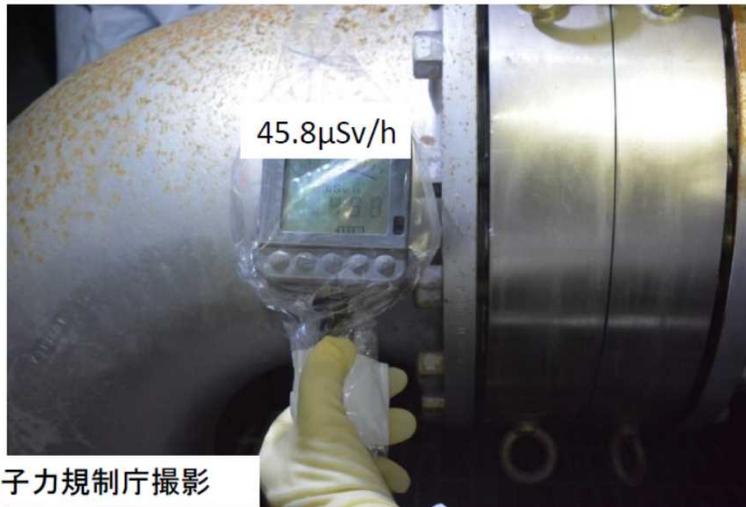
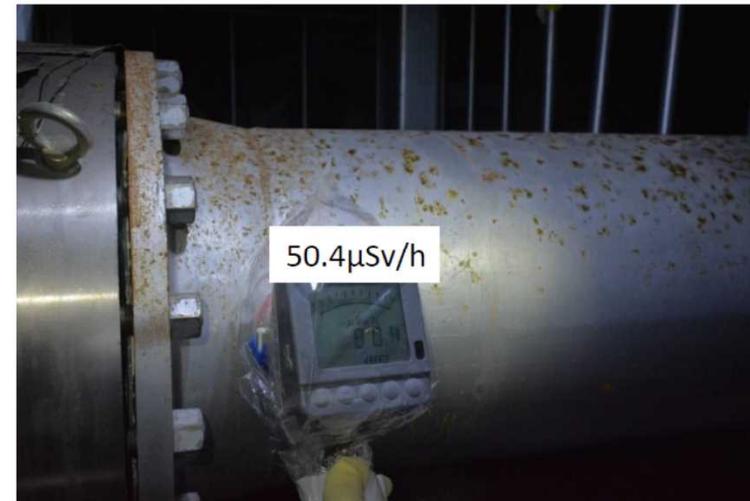
2号機耐圧強化ベントライン ラプチャーディスク

B.G. 120~150 μ Sv/h

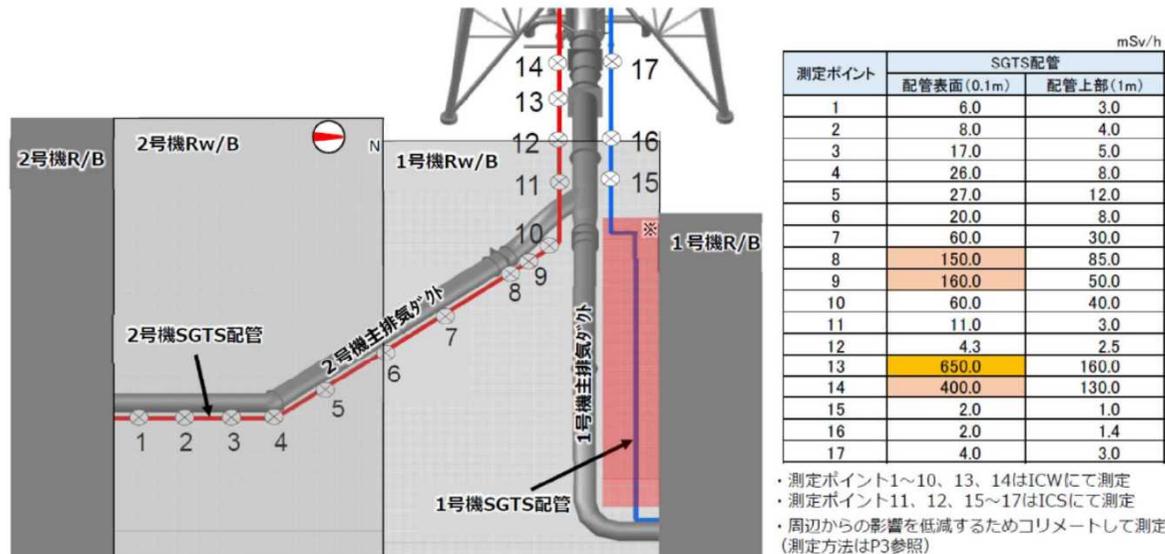
- ・1号及び2号Rw/B上部のSGTS配管近傍の放射線量を概ね3~5m間隔で測定を実施。
- ・測定ポイントのうち比較的高い放射線量はNo.8、No.9、No.13、No.14にみられ、最も高い値は、No.13の2号機SGTS配管表面から高さ0.1mの位置で約650mSv/hであった。

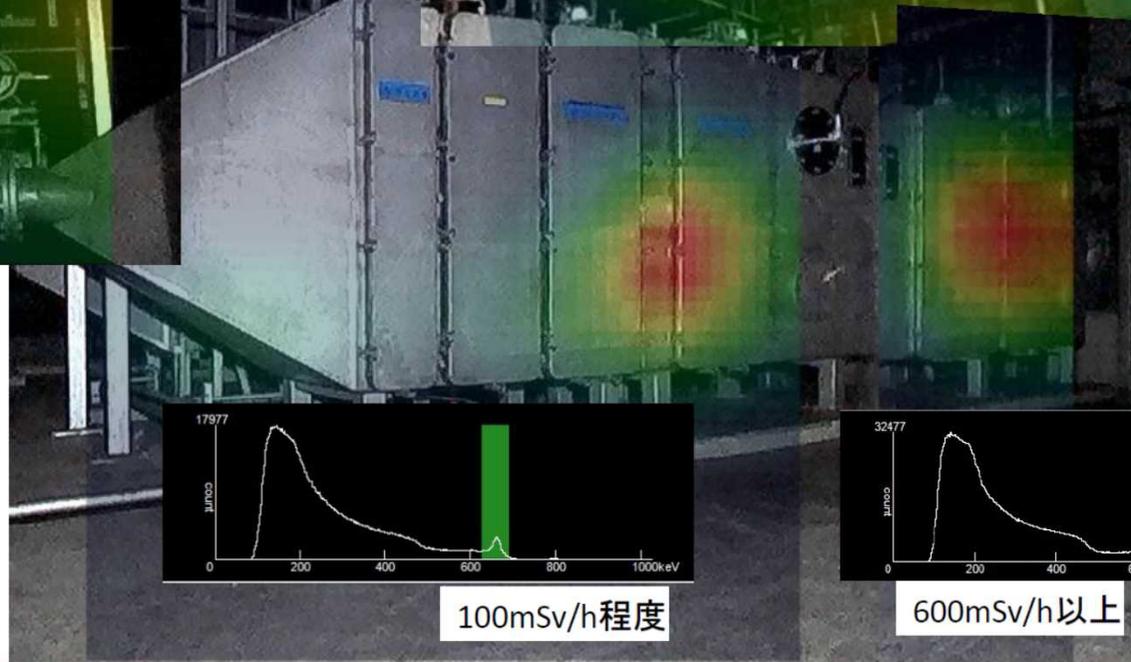
100mSv/h程度

600mSv/h以上

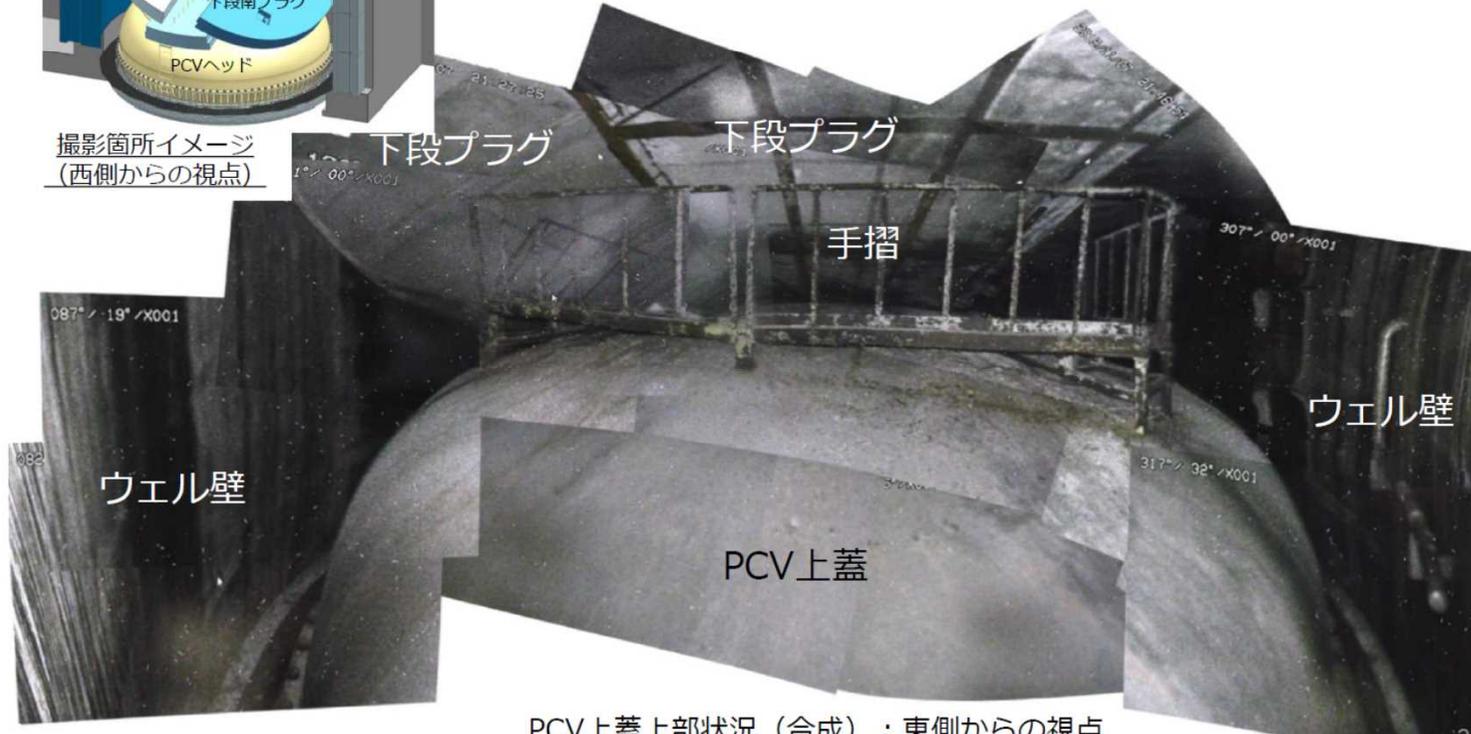
PCV上蓋上部状況(合成)：東側からの視点

- ホース設置時に原子炉キャビティ（ウェル）内の状況について、映像を取得することができた。
- 取得した映像からはPCV上蓋等の著しい損傷は確認されなかった。

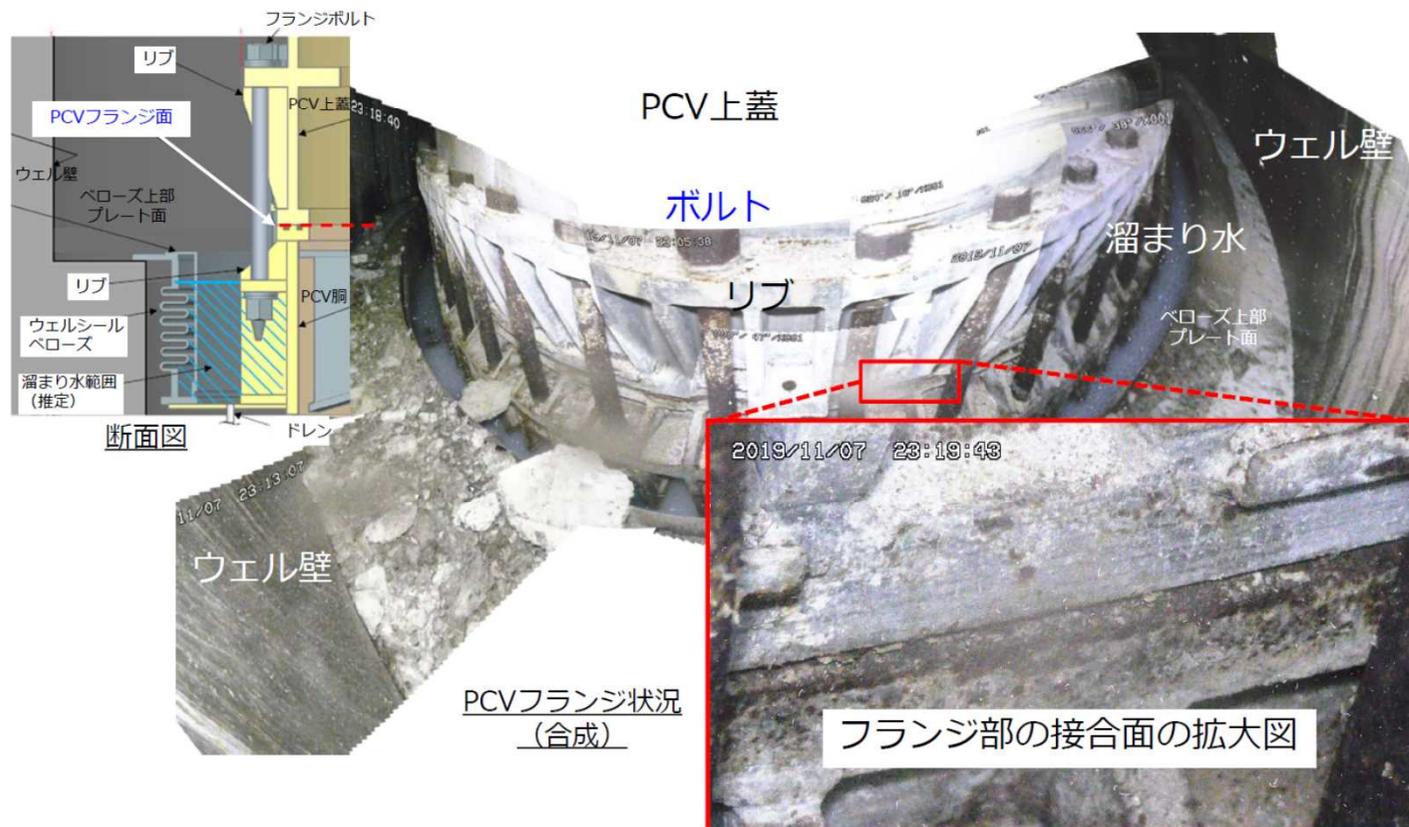
4. PCV上蓋のフランジ部の映像

- フランジ部についても、塗装の劣化はあるものの、著しい損傷や大きな変形は確認されなかった。
- 映像中のホワイトノイズからは高い汚染が推定されるため、事故時の高いPCV圧力の条件下ではフランジ部からの漏えいがあったものと考えられる。

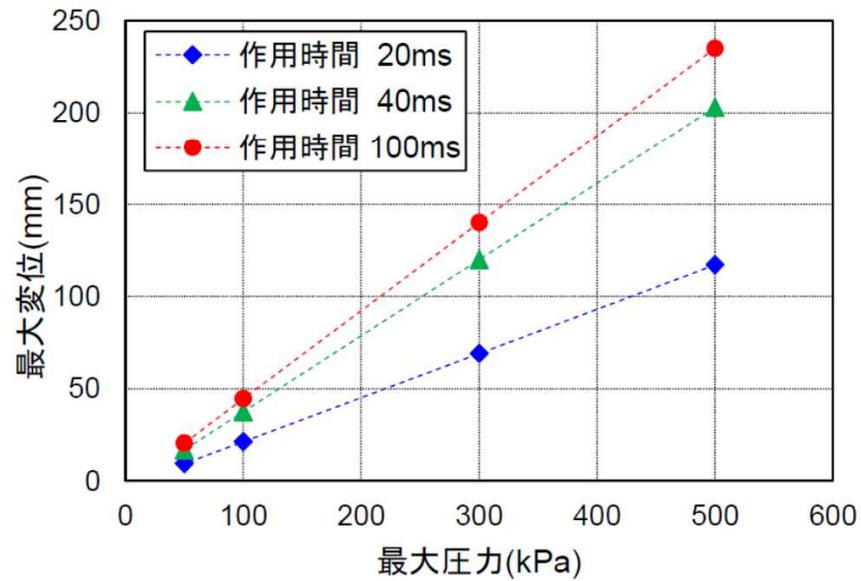
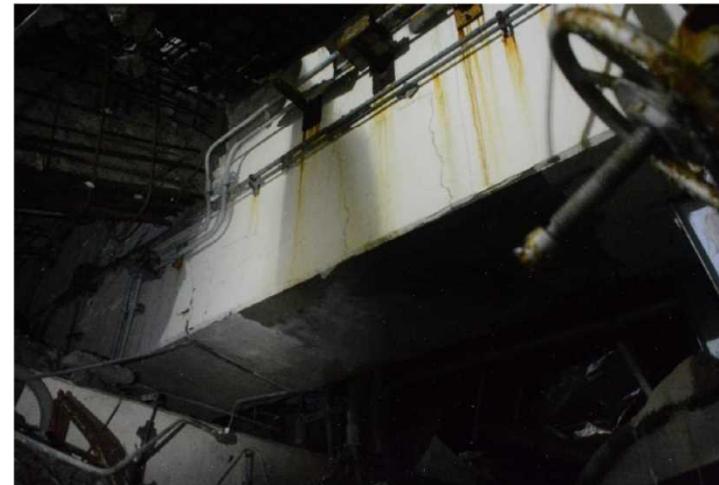
大梁Bの損傷 (No.7811)

○ 50~500kPaの爆風圧に対して、はりは9~235mm変位

- 大梁の写真：曲げにより目視で明らかに認め得るほどの下方向の変位が発生
- 試算の結果：50～500kPa、作用時間20～100msの爆風圧に対して、はりの最大変位は2～235mm
- 水素爆発の映像：1/60秒（約17ms）の画像にして数コマ程度の現象

以上より、50～500kPa程度の爆風が数十ms程度作用していたと考えてよいのではないかと考えられる。

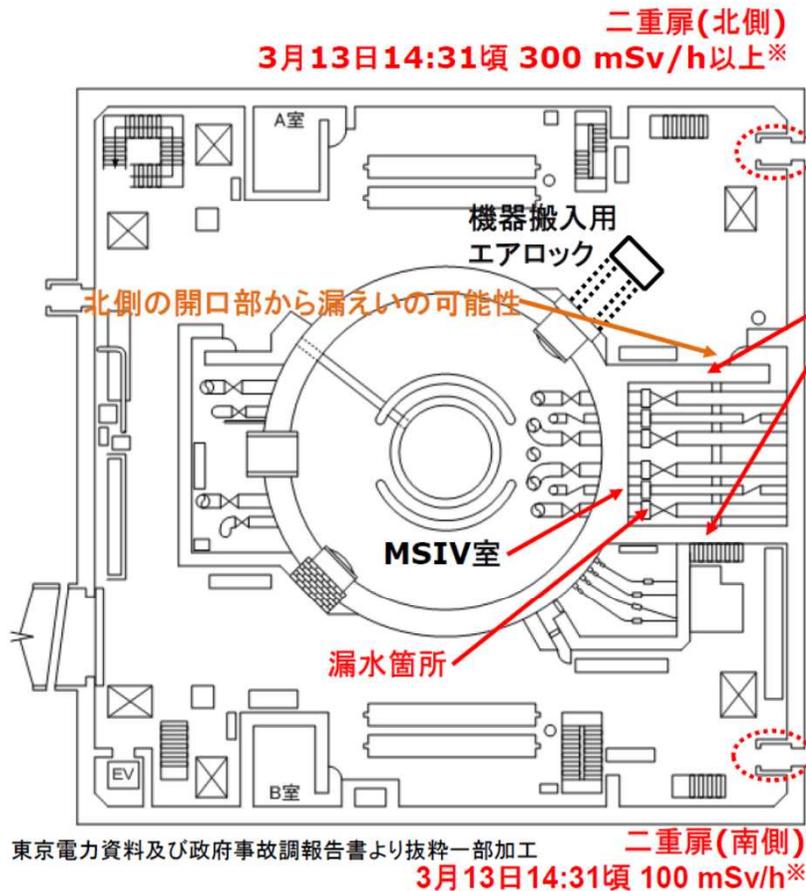
3号機格納容器からの漏えい

MSIV室の北側と南側上部にブローアウトパネルが設置されている

- 3号機で測定された建屋内線量は、1号機での測定結果と同程度であったが、他方、ベントガスが逆流した4号機での測定結果の数分の1程度でもあり、4号と同様にベントガスの逆流の可能性がある
- 当時の現場の状況からは、PCVからの漏えいが示唆されるが、ブローアウトパネルの状態確認等、3号機での追加調査が必要
- ただし、その後のPCV圧力の推移から、漏えいが発生したとしてもプラントの圧力挙動に影響を及ぼす規模ではなく、微小な漏えいと考えられる
