女川原子力発電所第2号機 工事計画審査資料	
資料番号	02-補-E-19-0620-4_改2
提出年月日	2020年11月25日

補足 620-4 【制御建屋の地震応答計算書に関する補足説明資料】

別紙 1-1 制御建屋の東北地方太平洋沖地震等に対する
構造的影響評価（点検結果）

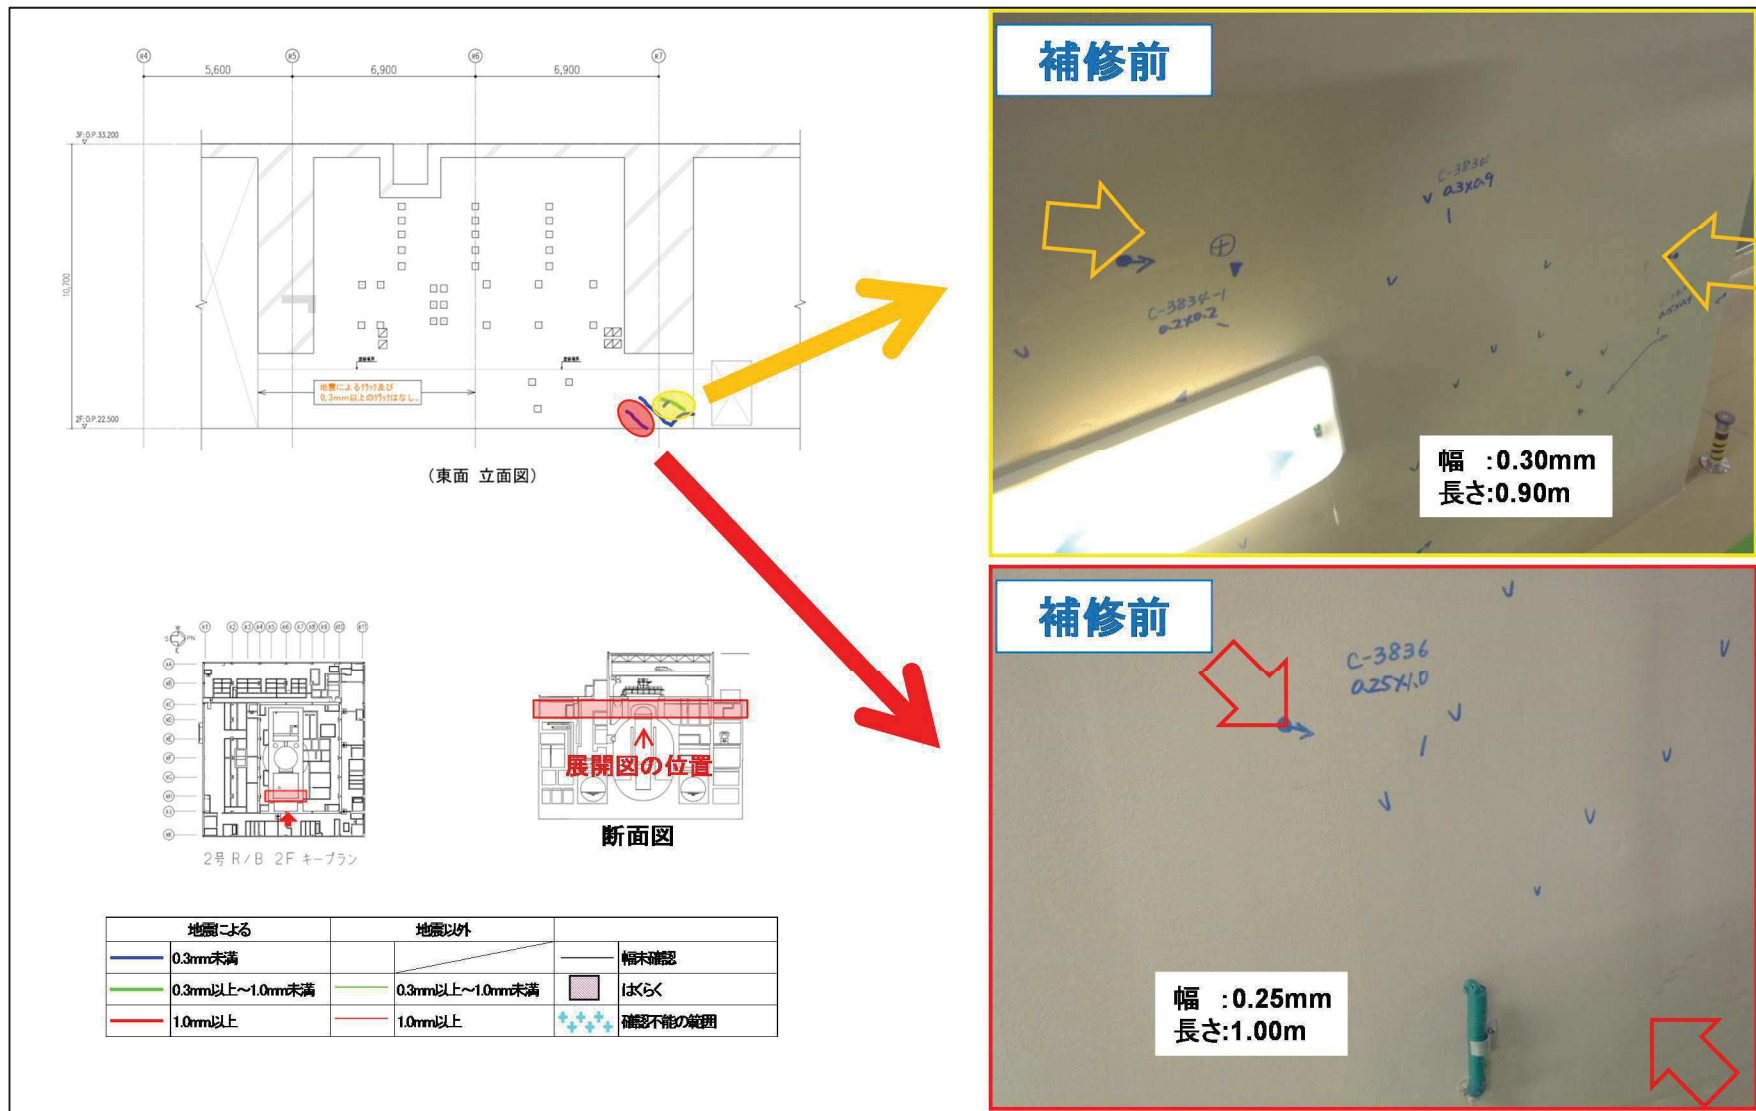
図 3-1 鉄筋コンクリート躯体のひび割れの例 (原子炉建屋地上 2 階)

参考にひび割れの発生例を図 3-1 に示す。

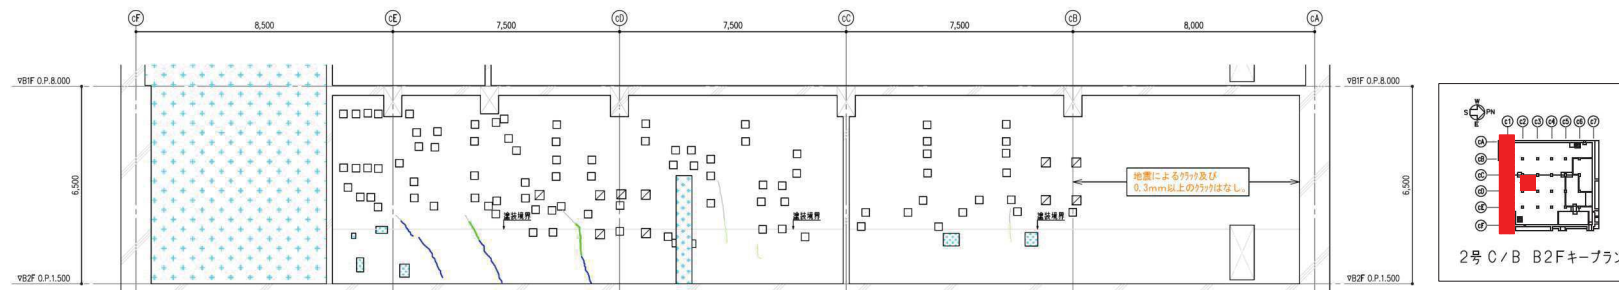
付図-1 制御建屋のひび割れ分布 耐震壁 (1) 地下2階 C1 通り

付録 1 のひび割れ分布図より，追加調査の目安となる地震により生じた幅 1.0mm 以上のひび割れ（図中の凡例は赤の太線）は確認されなかった。また，剥離，剥落も確認されなかった。
