泊発電所 2 号炉

ポンプの技術評価書

[冷温停止状態が維持されることを前提とした評価]

北海道電力株式会社

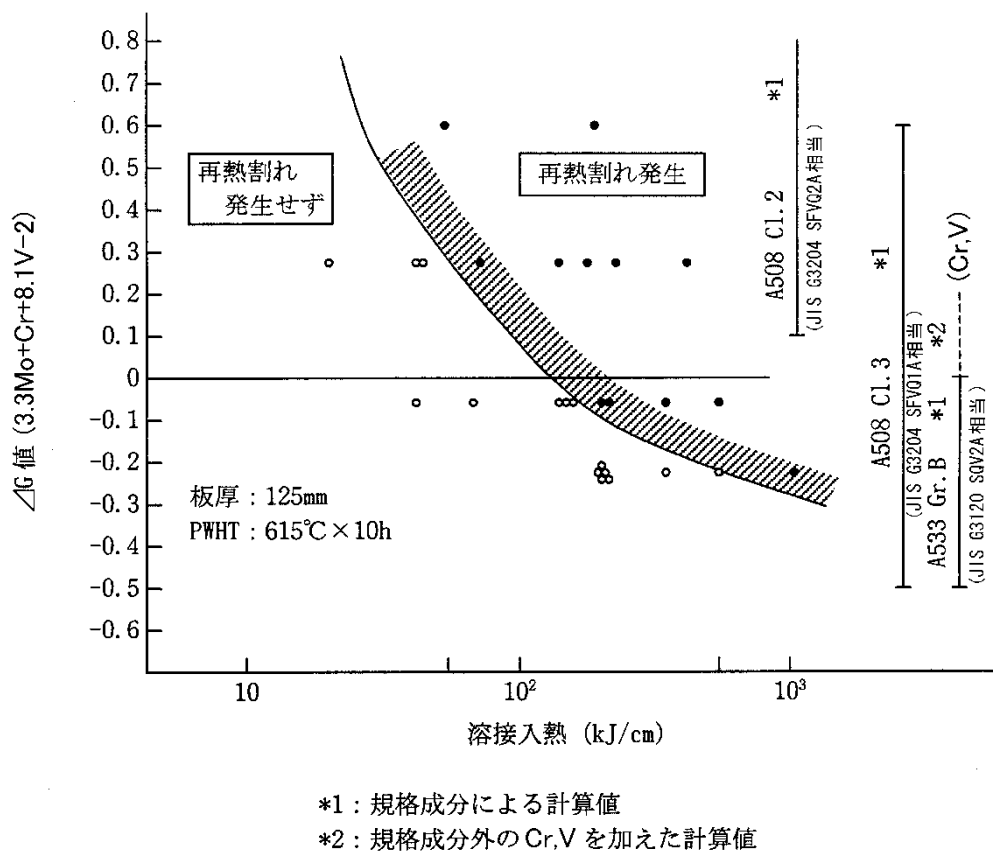
図2.2-3 再熱割れ発生に及ぼす ΔG 値及び溶接入熱の影響

泊2号炉においては図2.2-3に示すように、材料の化学成分 (ΔG 値) を踏まえ溶接入熱を管理し溶接を実施しており、亀裂の発生する可能性は小さいことから、高経年化対策上着目すべき経年劣化事象ではない。

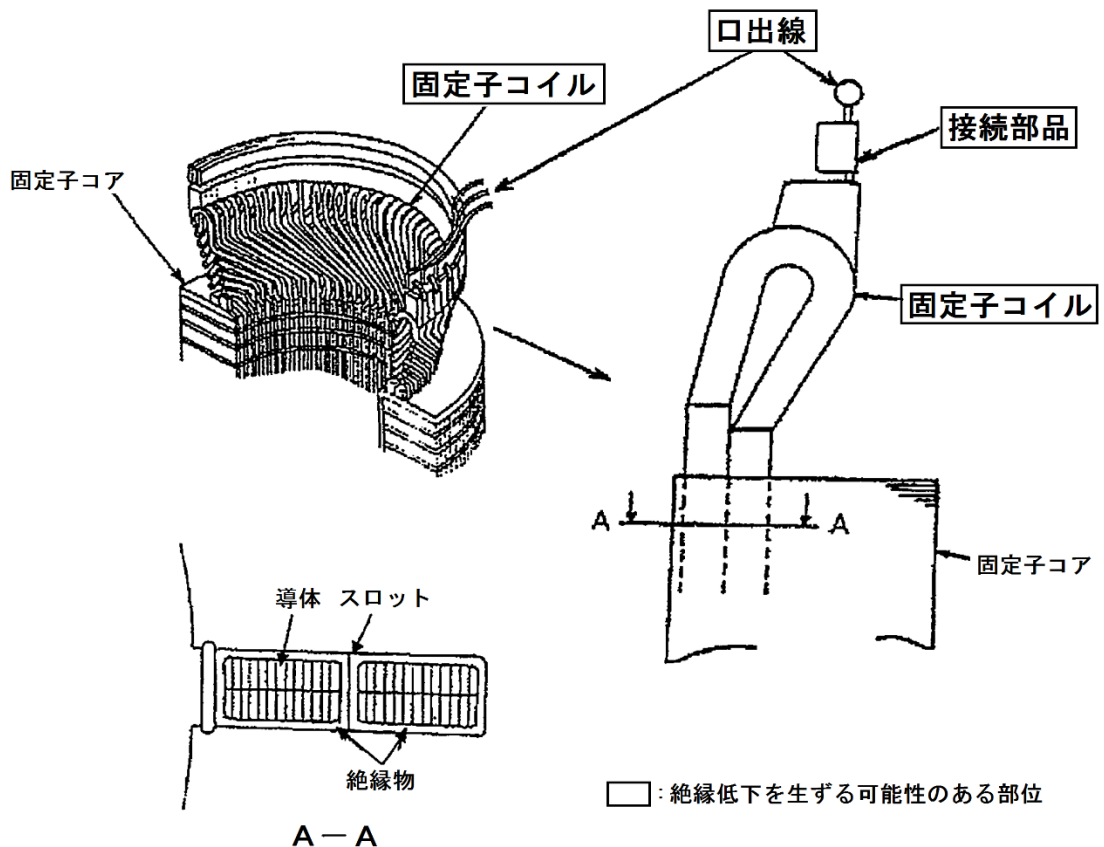
図2.3-1 泊2号炉 原子炉補機冷却海水ポンプ用電動機
固定子コイル及び口出線・接続部品の絶縁部位

絶縁低下を生ずる可能性のある部位を図2.3-1に示す。

固定子コイル及び口出線・接続部品の絶縁低下については, 定期的に絶縁診断を実施していくとともに, 機器の運転年数及び絶縁診断結果に基づいた取替を実施していく。

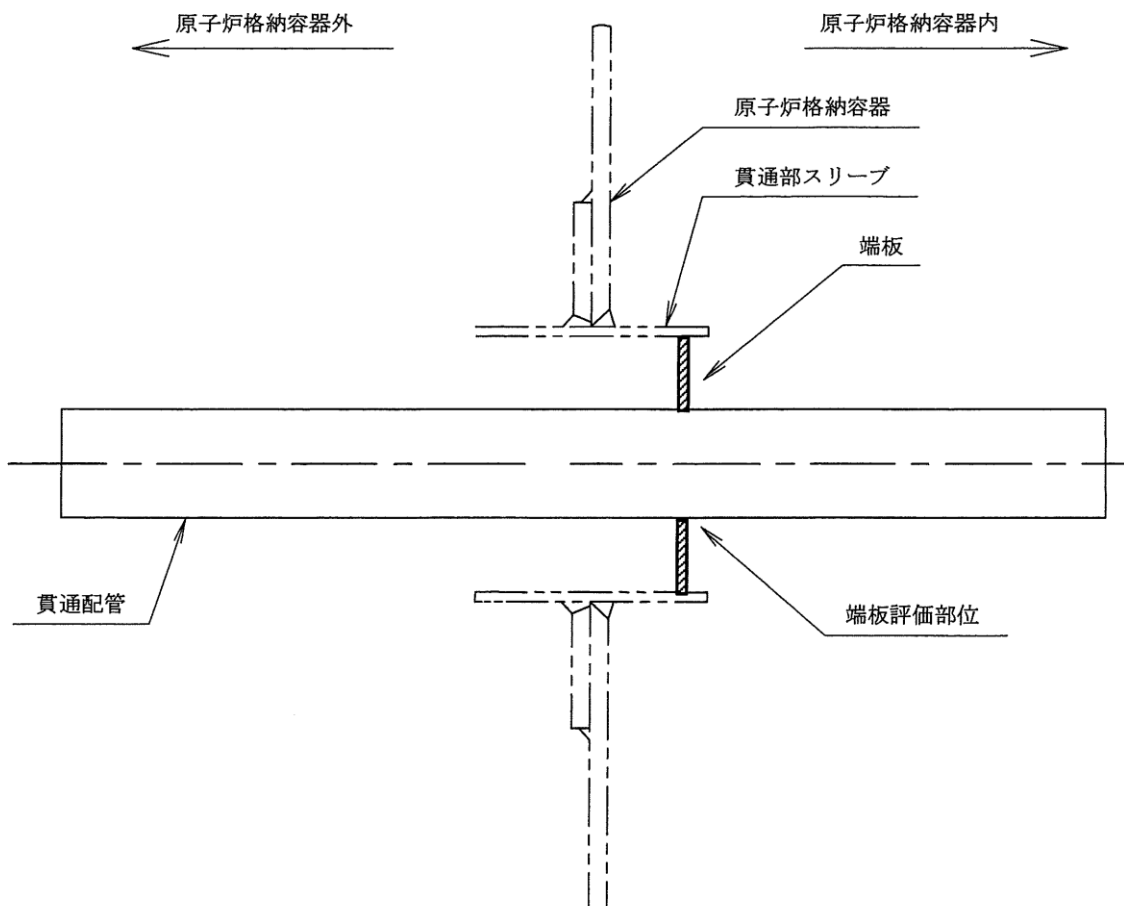
図2.3-1 泊2号炉 余熱除去出口配管貫通部の疲労評価対象部位

*1：発生応力は疲労限以下である。

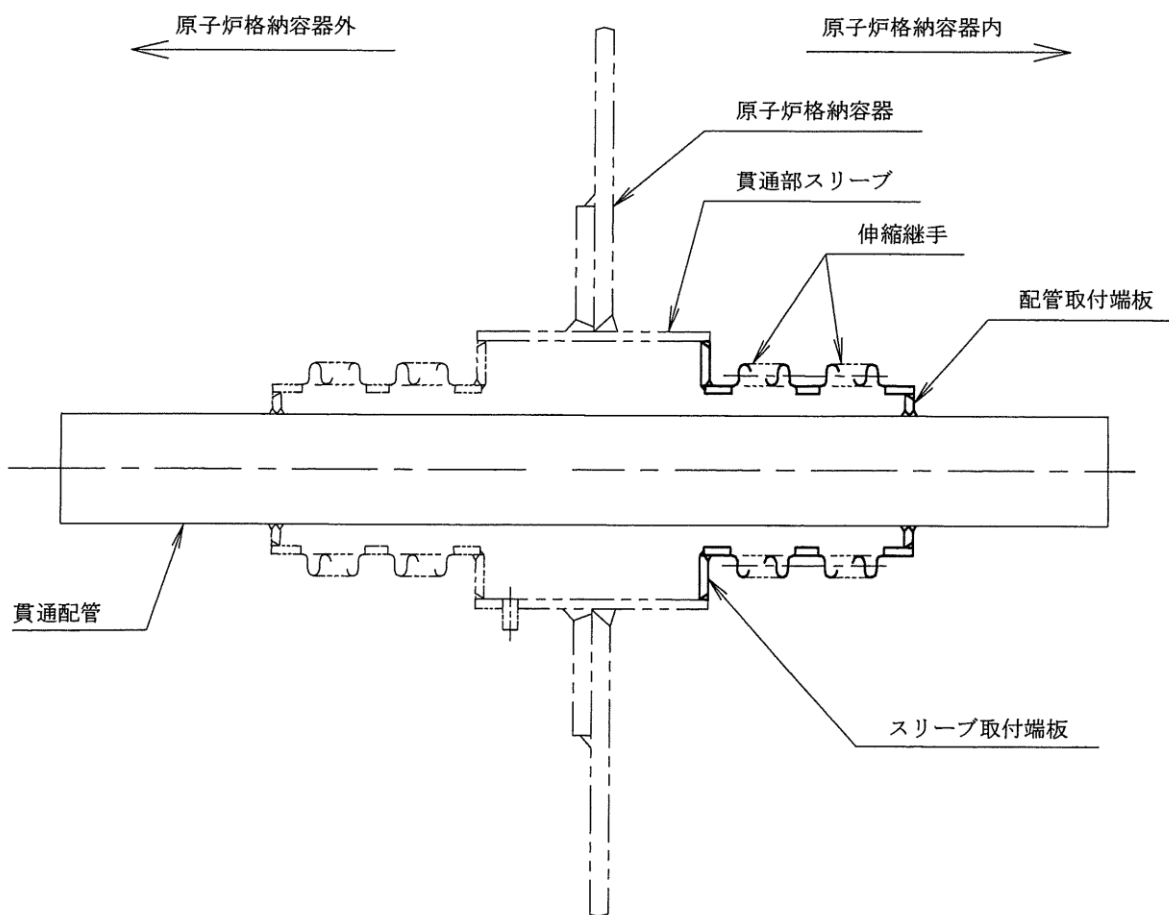
図2.3-2 泊2号炉 主蒸気・主給水管貫通部の疲労評価対象部位

貫通部	部位 (使用材料)	疲労累積係数 (許容値：1以下)
主蒸気管貫通部	伸縮継手 (ステンレス鋼)	0.030
主給水管貫通部	伸縮継手 (ステンレス鋼)	0.427
