大飯発電所 3号機  
加圧器スプレイライン配管溶接部の調査結果および  
原因・対策について

関西電力株式会社

2020年12月4日

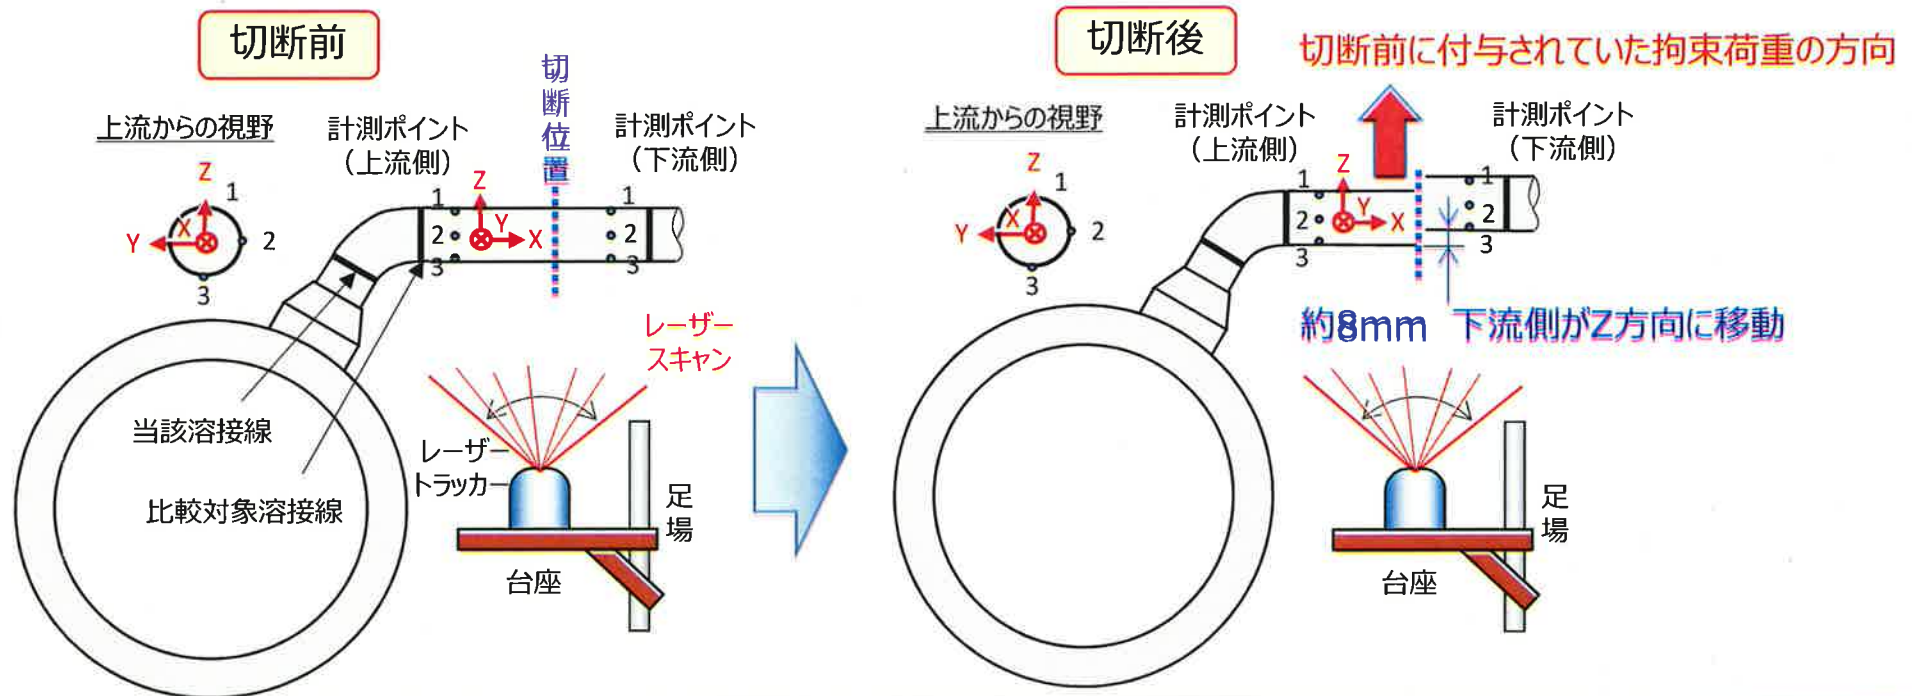
切断の前後で、M C Pに接続されている上流側の変位量はほぼ無かったが、下流側については、Z方向(上方向)に、約8mm変位した。

- 切断前は上流側配管を上方向へ拘束する荷重（変位量：約8mm）が若干作用していたと推測される。
- 出力運転時の発生応力 約100MPaに対して、約8mmの変位量が与える応力は、出力運転時において3MPa程度の上昇であり、亀裂の発生/進展に主たる影響を及ぼすものではないことを確認した。

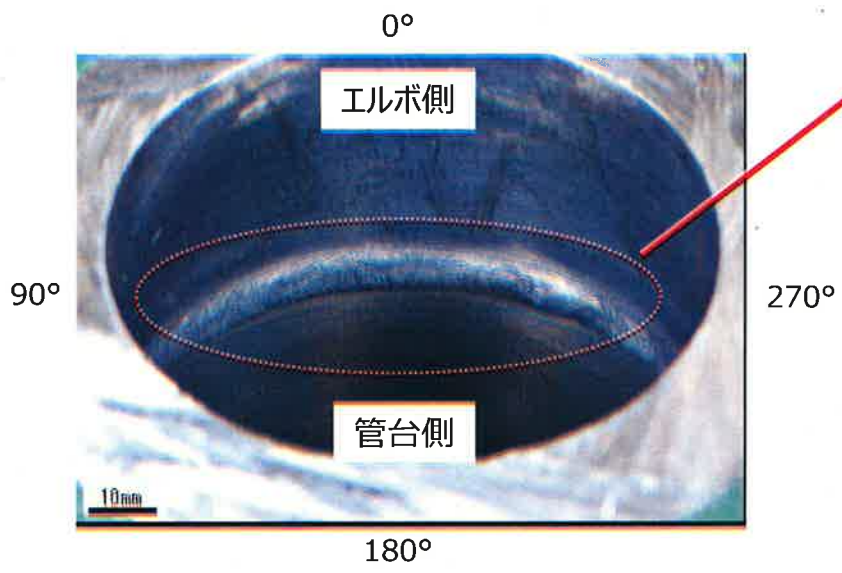
図1：エルボ側からの内面

- 拡大観察により、溶接裏波近傍のエルボ側に亀裂を確認した。
- 管内面全体が黒色に変色しており酸化皮膜の存在は確認できたが、通常とは異なる顕著な酸化物、付着物は認められなかった。
- なお、亀裂以外の箇所については、サンプル（比較対象）との外観上の有意な差はなかった。

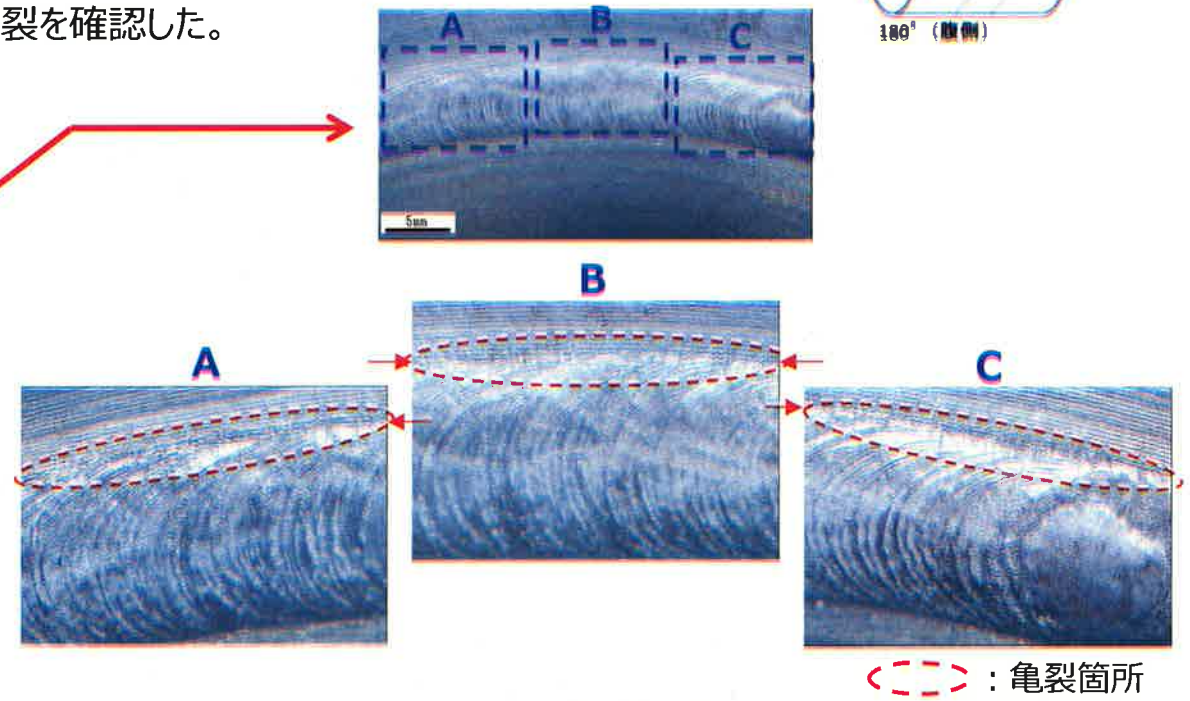
図2：指示拡大図

配管内面の拡大観察により溶接裏波近傍に亀裂を確認した。

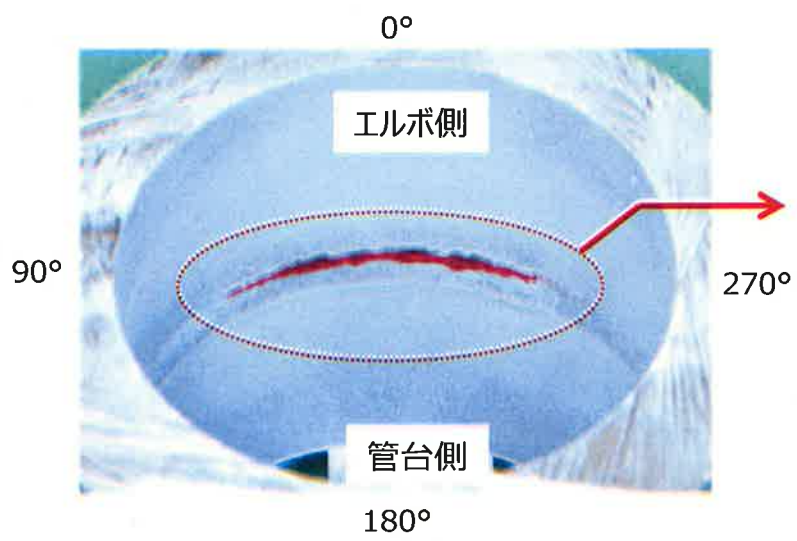
図1：エルボ側からの内面PT指示箇所

- 現地でのUTで検知した位置とほぼ同じ位置（エルボ側溶接裏波近傍）に指示を確認した。
- 外表面、内面ともに溶接部近傍において上図以外のPT指示は認められなかった。

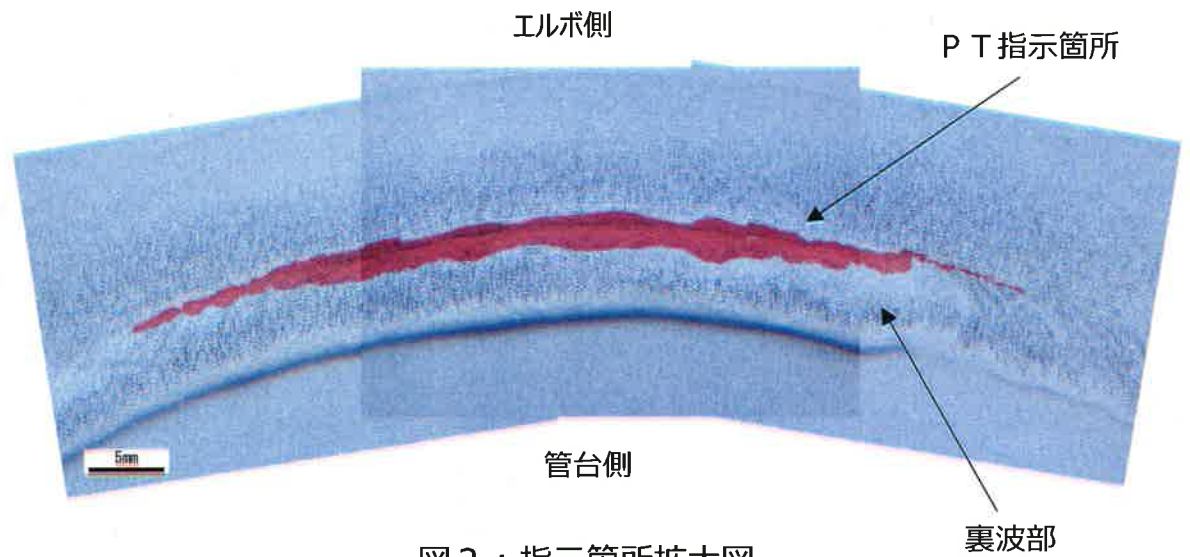
図2：指示箇所拡大図

外表面及び内面の溶接部近傍を全周にわたりPTを実施した結果、1箇所指示が認められた。

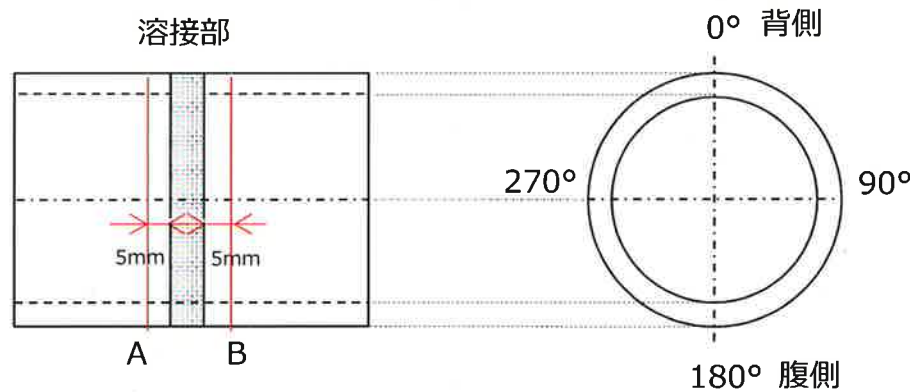
図1：寸法測定箇所

➤ 溶接による有意な変形や歪は認められず、また、当該部とサンプル（比較対象）で有意な差異は認められなかった。

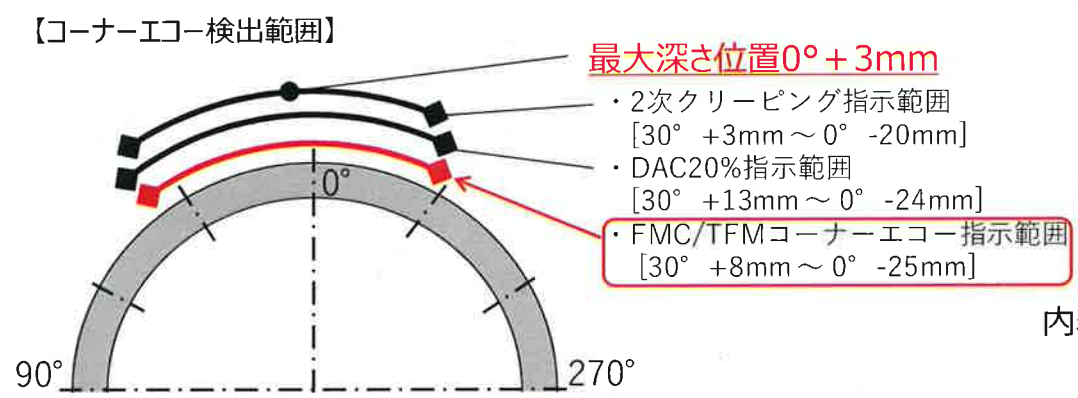
図1：FMC/TFMコーナーエコー検出結果  
(探傷範囲：300°～60°)

外面UTの結果、配管内面のコーナーエコー及び亀裂性状を検出した。

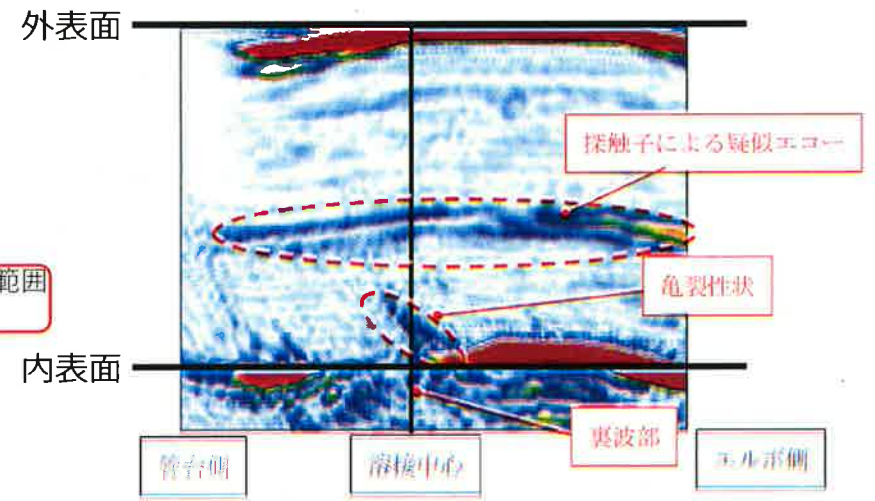
図2：FMC/TFM亀裂性状検出結果  
(X位置：0° - 1mm)

➤ FMC/TFMの結果、コーナーエコーの長さ及び亀裂性状は、現場UTの結果と同様であることから、現場UTにおける最大深さ位置 (0° + 3mm) を亀裂の最深部と想定し、切断することとした。

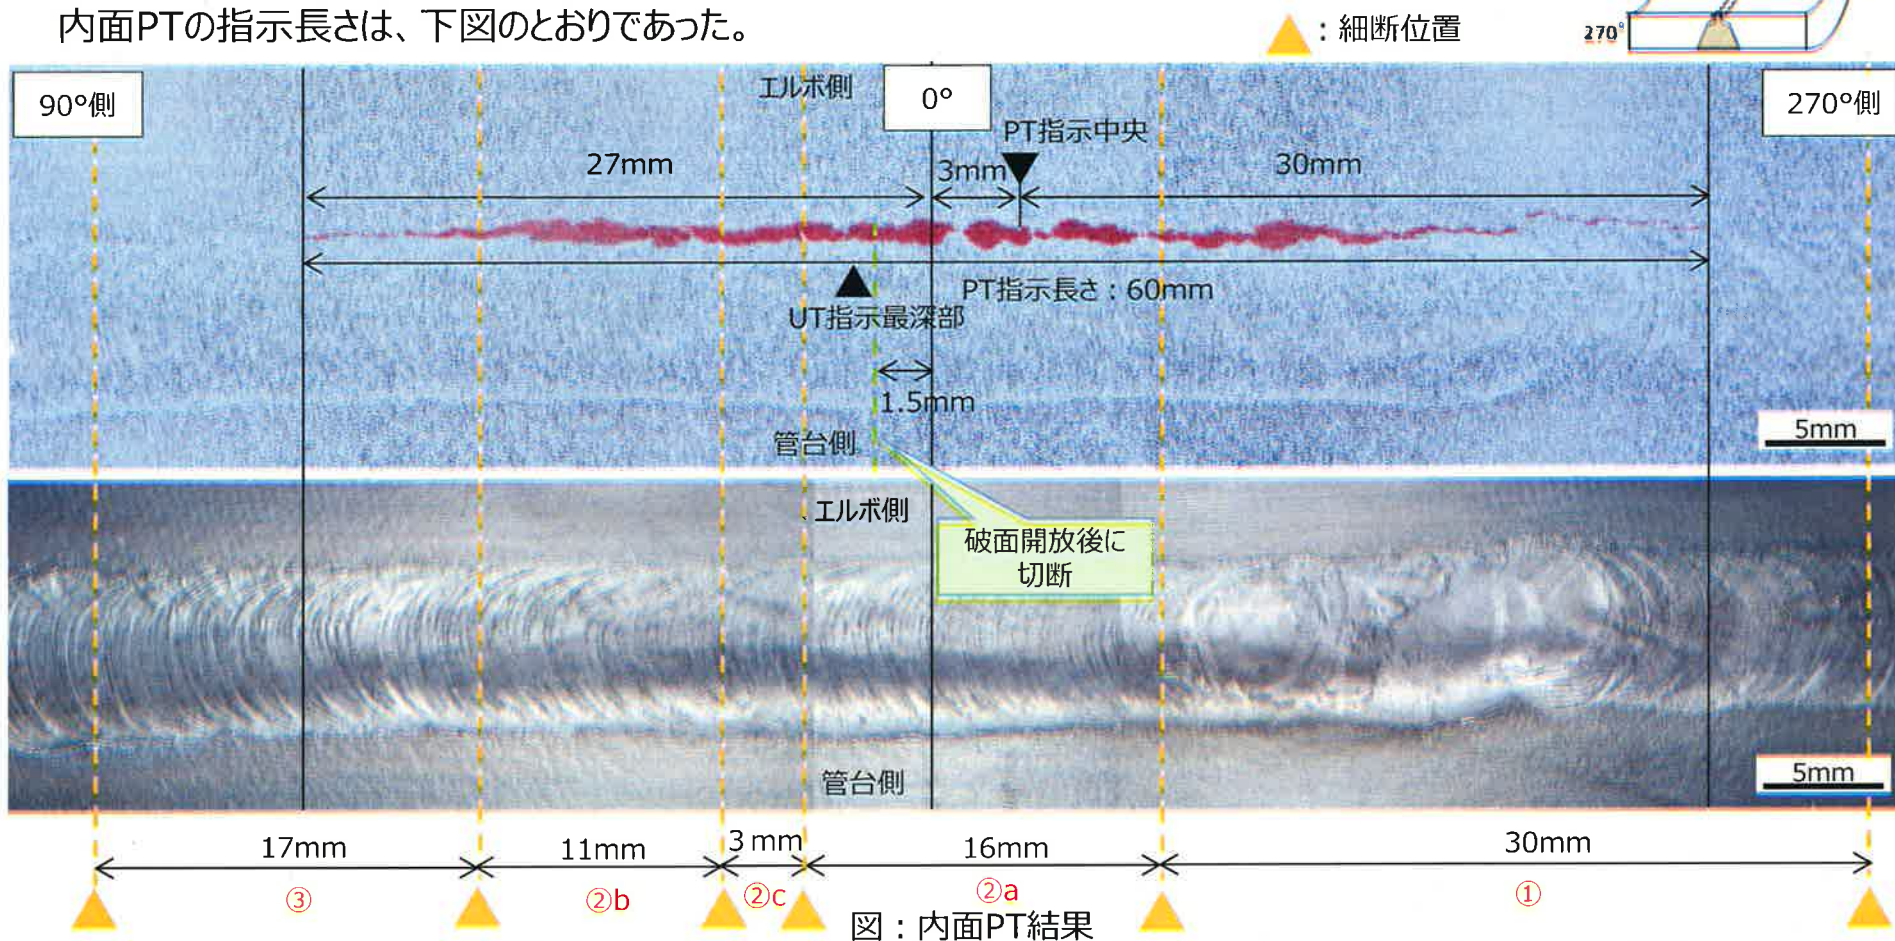
- 2分割後の内面PTを実施し、亀裂長さは60mmであることを確認。  
(現場UT指示は内面で51mmであり、UT検出限界以下の浅い亀裂によるものと推定)
- 亀裂の起点は、推定される亀裂形状からPT指示中央が亀裂の起点の可能性が比較的高いと推測し、切断することとした。

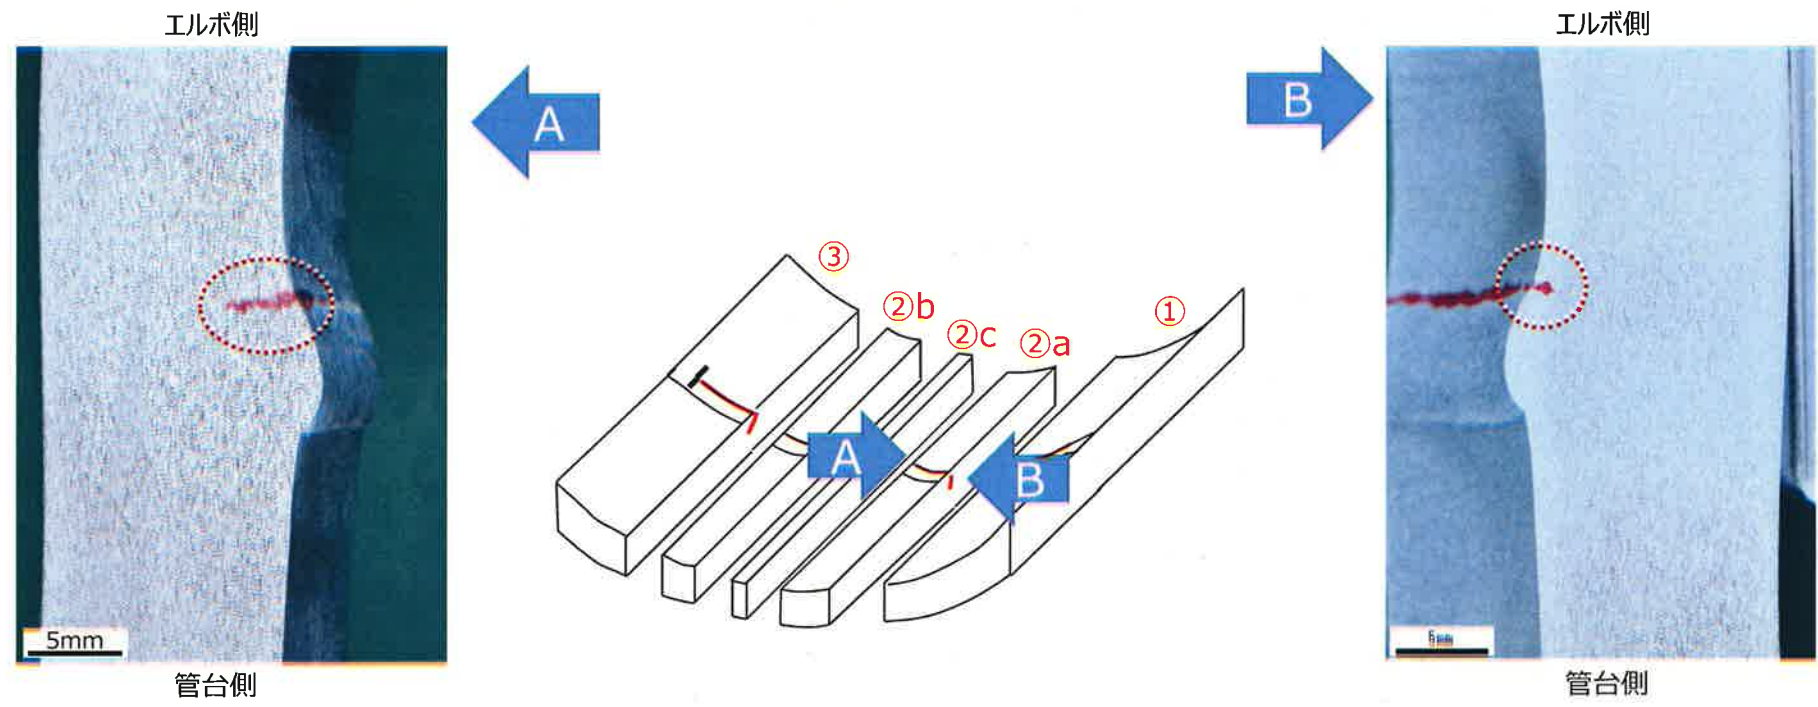
図：断面PT結果

➤ 亀裂は板厚方向に進展していた。なお、指示長さを計測した結果、2～4 mm程度であった。

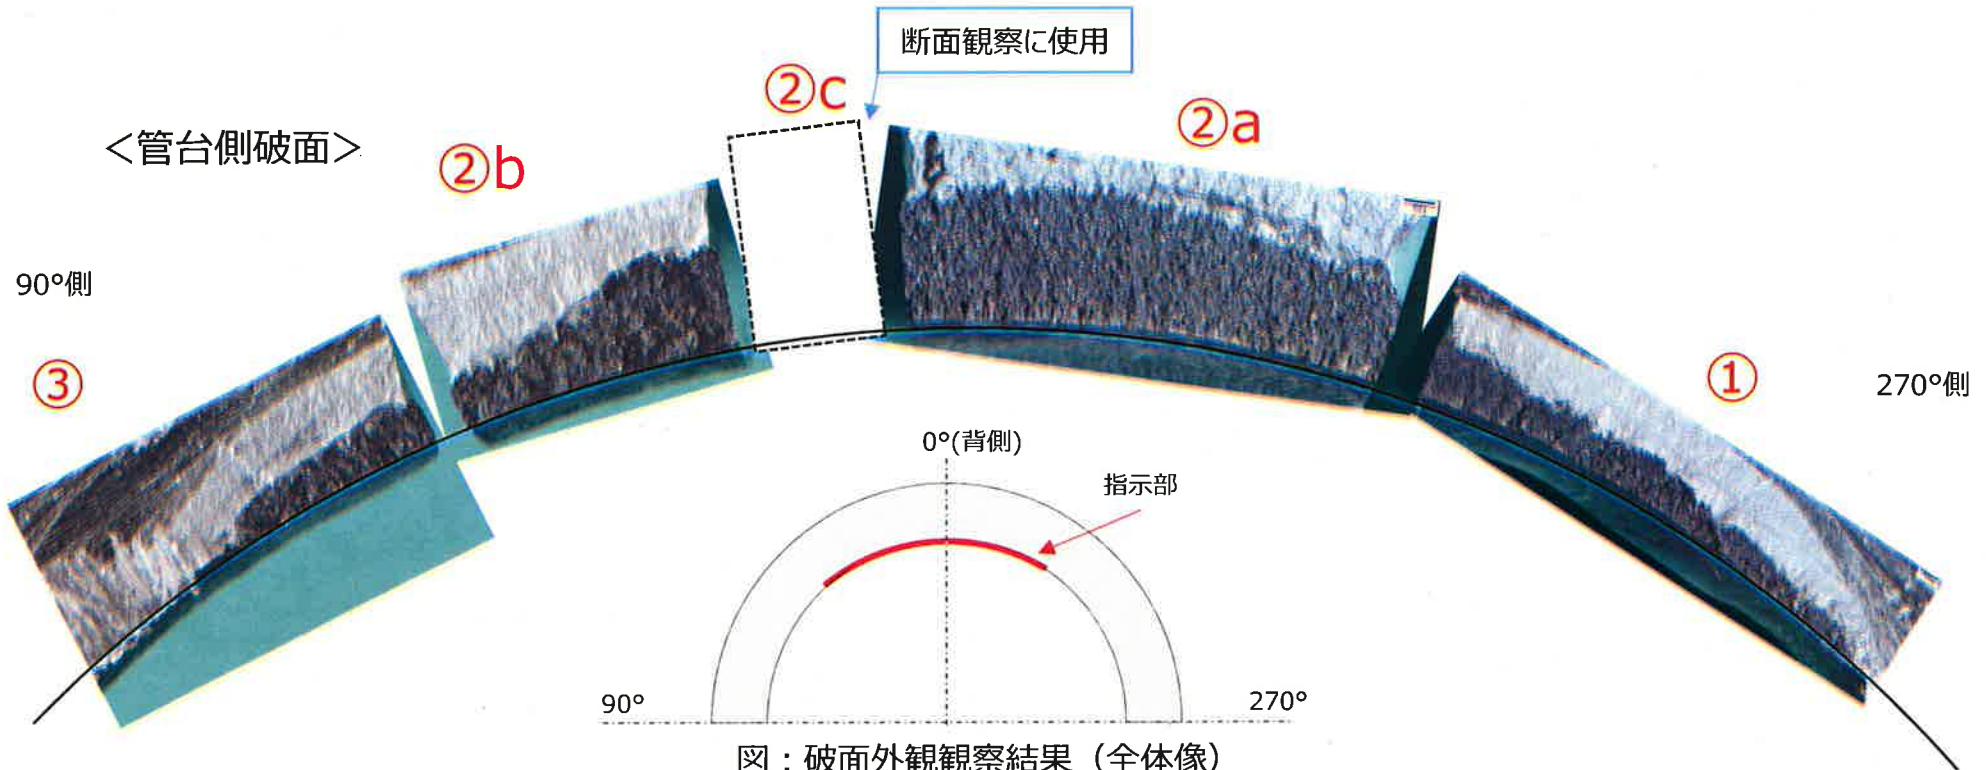
図：破面外観観察結果 (全体像)

- 破面外観観察の結果、粒界割れのような性状が認められた。
- 破面は黒色を呈しており、酸化被膜が形成されていると推測される。小さな凹凸はあるものの、平坦な様相であった。
- 亀裂先端は概ね円弧上に揃っており、最深部は0°付近に位置していることが認められた。

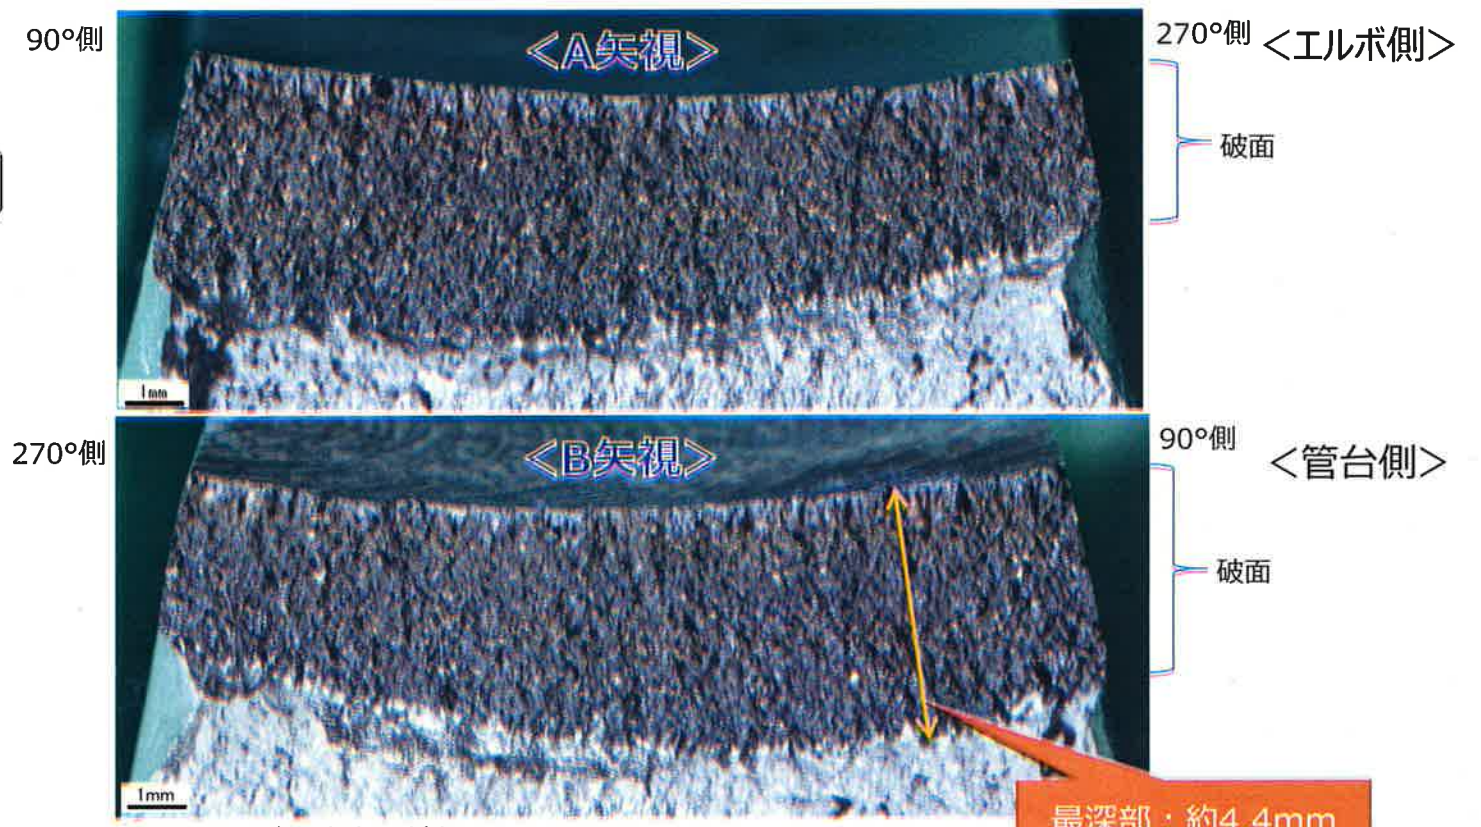
図：亀裂破面外観

➤ 現地UT指示における最深部 (0° + 3mm) を含む②aの断面において、最深部の亀裂深さは約4.4mmであり、必要最小厚さを満足していることを確認した。

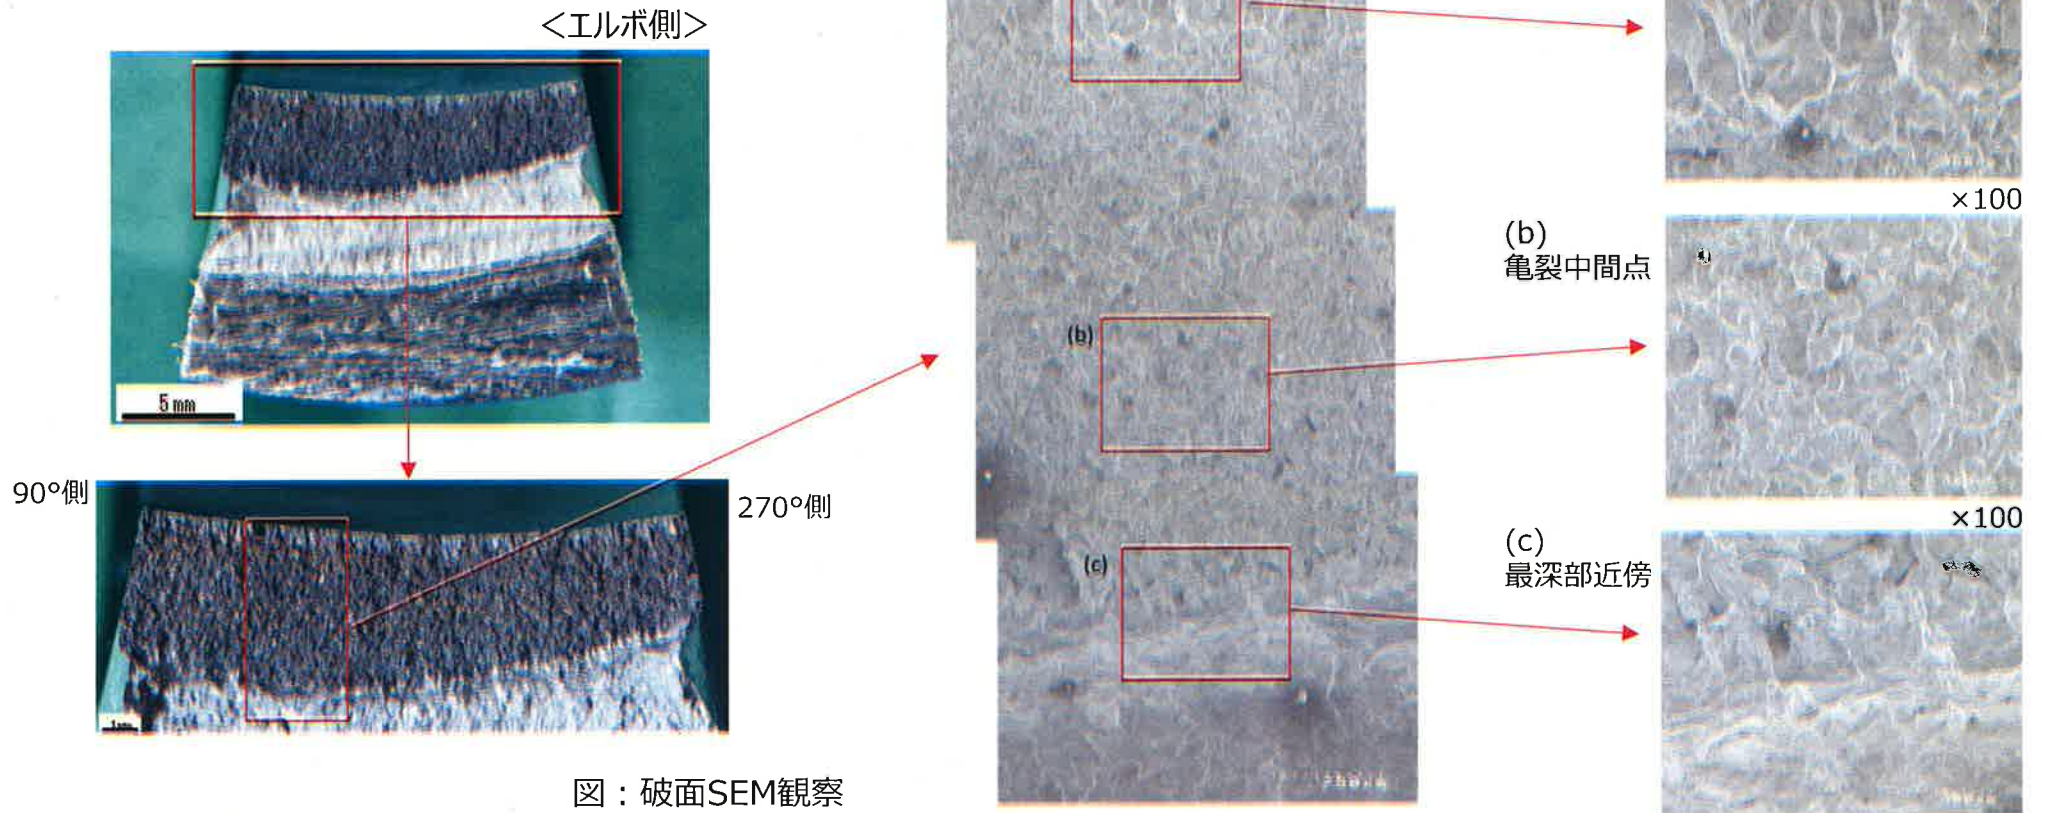
➤ 亀裂最深部の破面SEMの結果、破面全体にわたって、主に粒界割れが認められた。

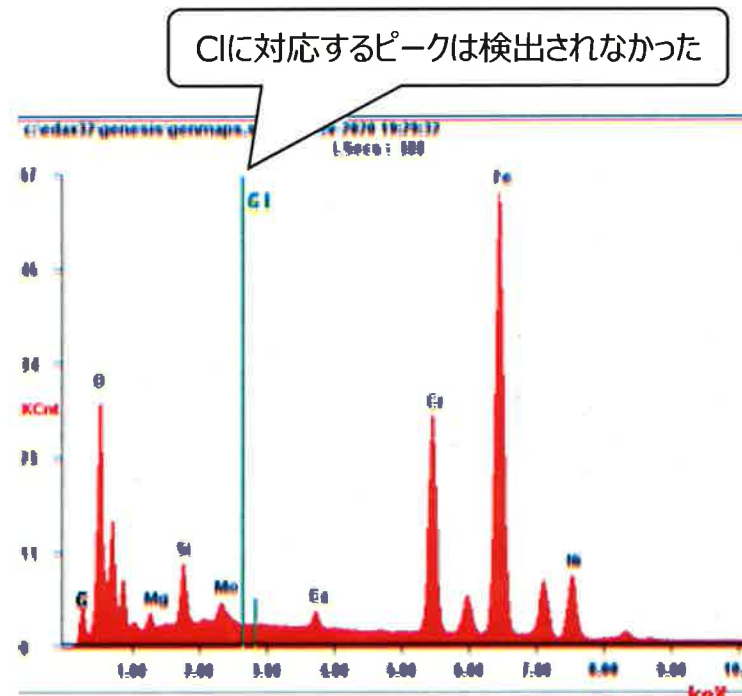
図2：スペクトル図（例：分析位置①）

- 分析の結果、全ての分析位置において腐食やSCCに影響するようなCl等の有害な元素は認められなかった。
- なお、主元素は母材成分（Fe、Cr、Ni、Mo等）であり、Mg、Si、Caについては切断等の作業時の影響と思われる。

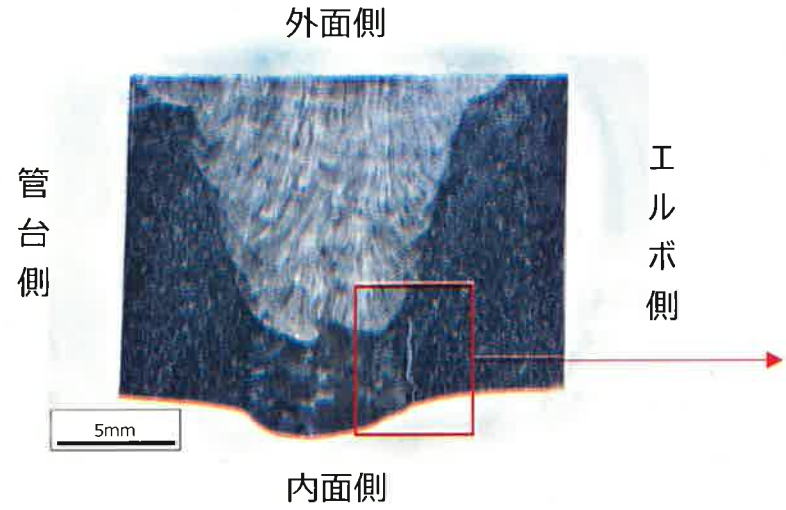
図1：断面マクロ観察

- 断面マクロ観察およびミクロ観察の結果、亀裂は粒界型であり、溶接金属部近くの母材部を進展していることが確認された。(②aの断面観察でも同様の結果)
- また、補修溶接の痕跡は認められなかった。

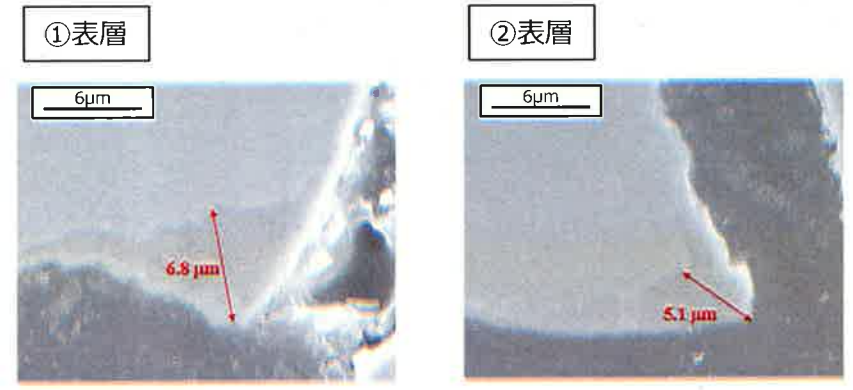
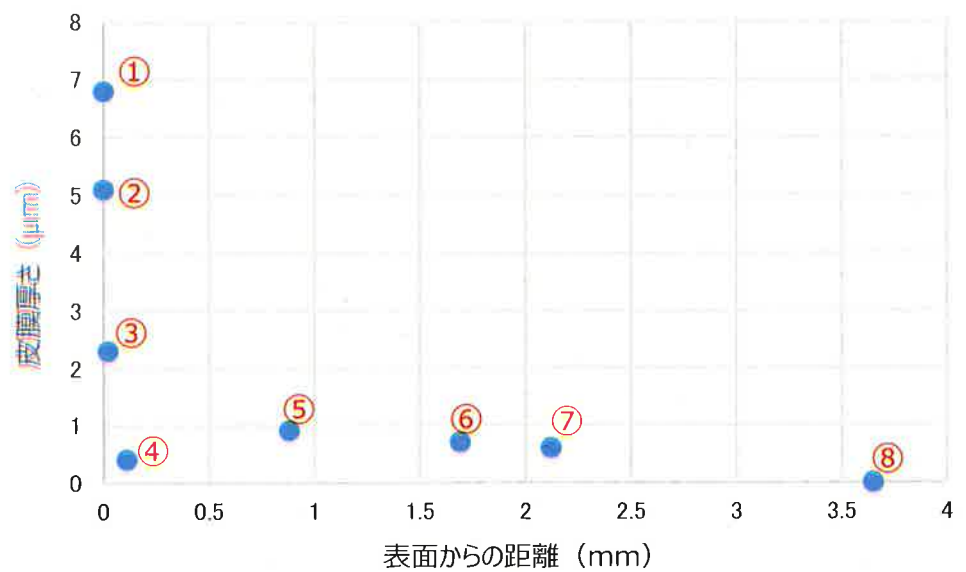
図2：酸化被膜厚さ結果

- 表層部では、亀裂内部に比べ酸化皮膜が厚く、場所によっては5～7μmの厚い皮膜が形成されていた。
- 亀裂内部は極端に酸化皮膜厚さは小さくなり、1μm以下で亀裂先端に進むにしたがって皮膜厚さが小さくなる傾向が認められた。酸化皮膜は、割れ発生後の接液により形成することから、表層部に比べ亀裂内部は接液時間が短いことが推察される。

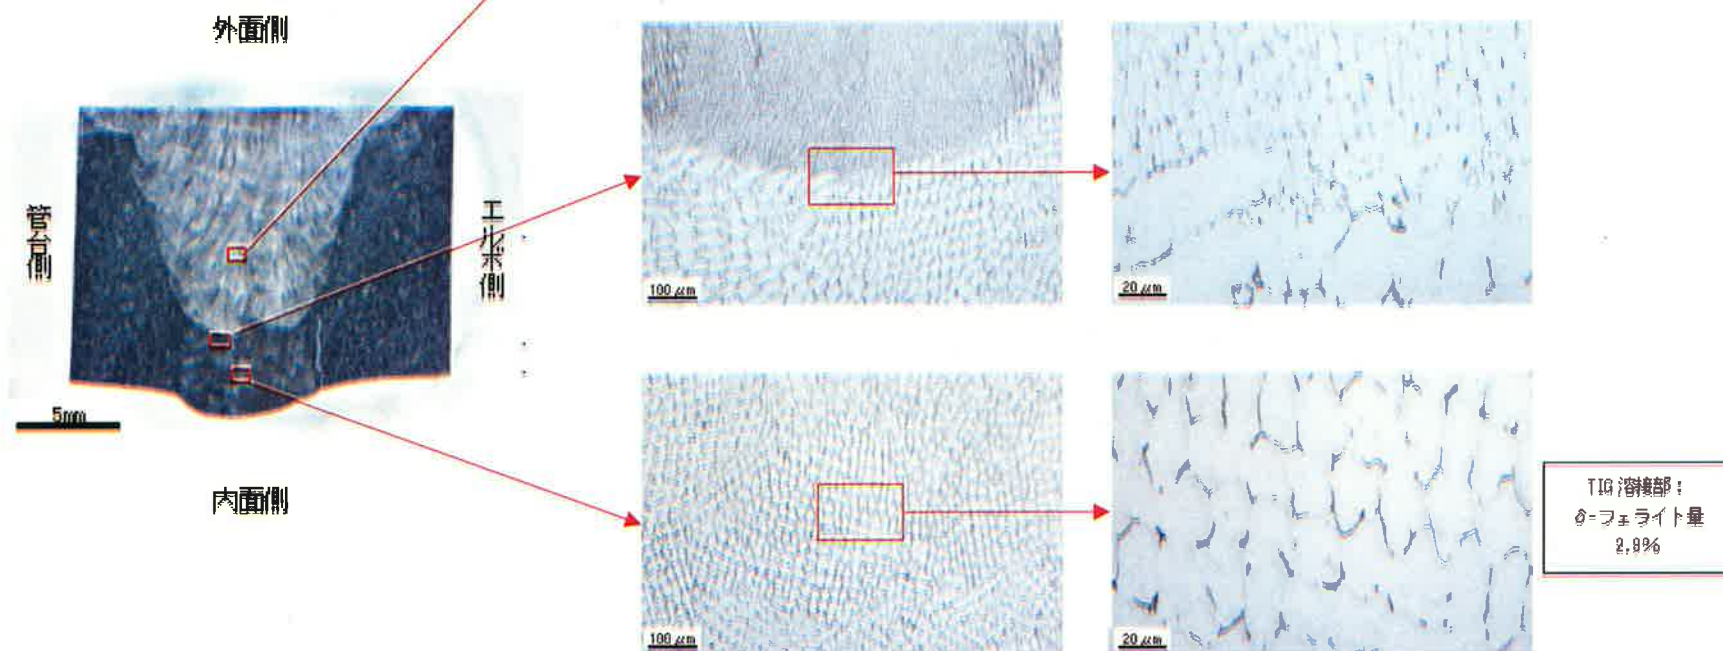
- 溶金部での亀裂進展は認められなかったが、SCC進展へ影響する溶接金属部のδフェライト量を測定した。
- SMAW溶接部は7.9%であったが、初層のTIG溶接部では2.9%であった。

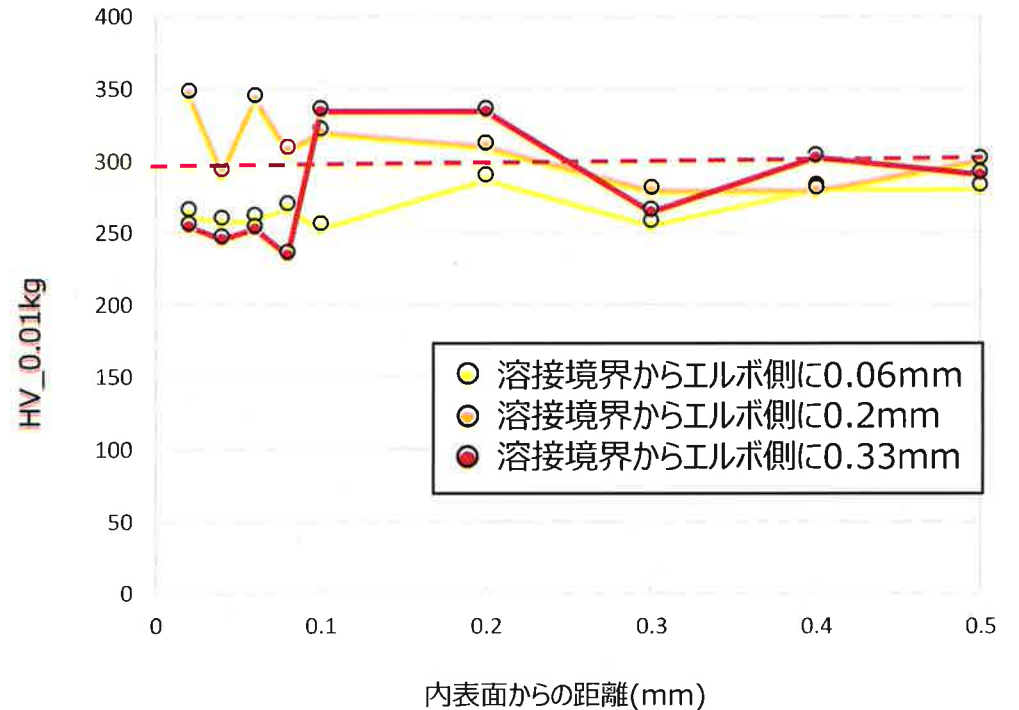
図2：硬さ計測結果

➤ 亀裂近傍（溶接境界から0.2mm）では、内表面近傍の硬さは約350HVの領域も確認されており、強加工SCC発生の知見※のある値（300HV）を超えていた。

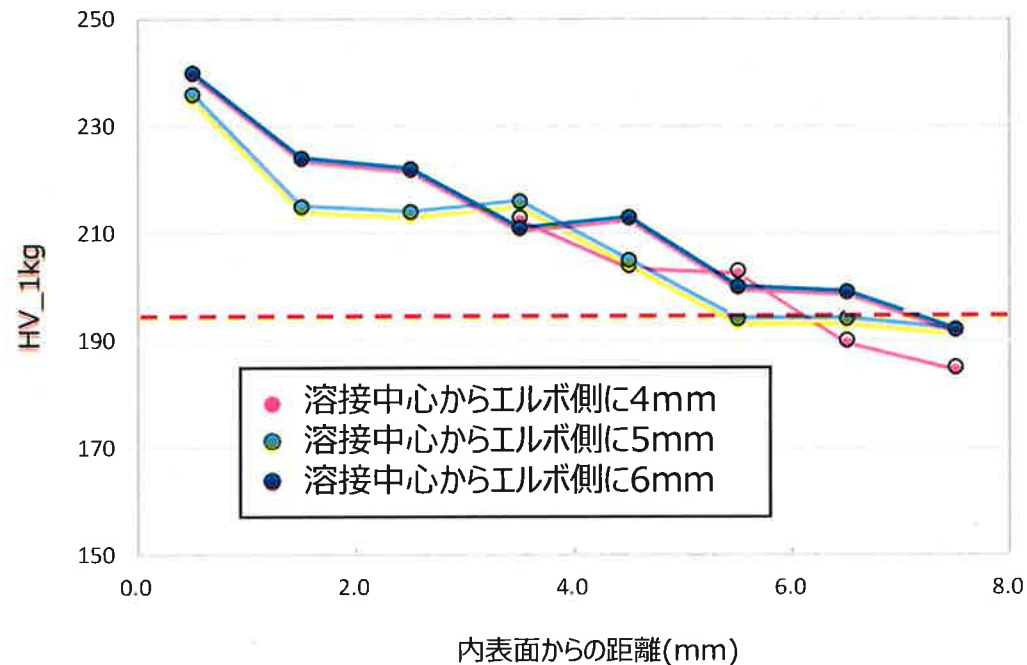
図2：硬さ計測結果

➤ 亀裂周辺 (溶接中心から4mm、5mmのデータのうち、内表面から0.5~5.5mm) では、硬さは200~240HV程度であり、強加工SCC進展の知見※のある値 (195HV) を超えていた。

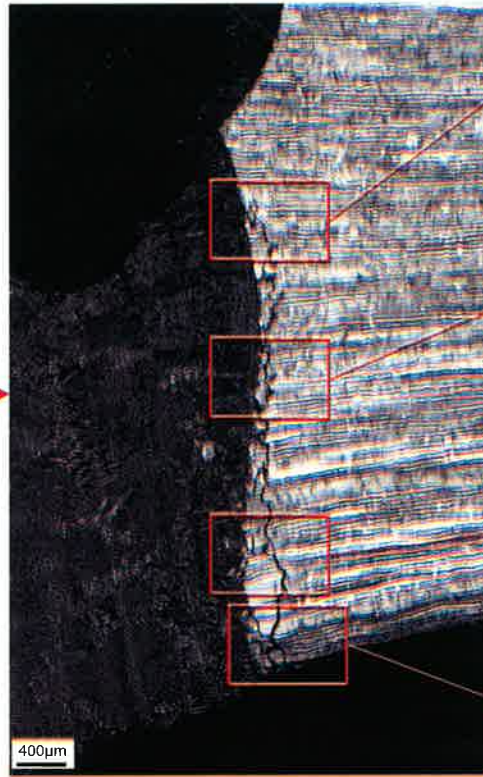
図：②cのシュウ酸エッチング写真

段状組織を呈している

➤ 金属組織は段状組織を呈しており、O<sub>2</sub>SCC時によく見られる鋭敏化の兆候（溝状組織）は認められなかった。

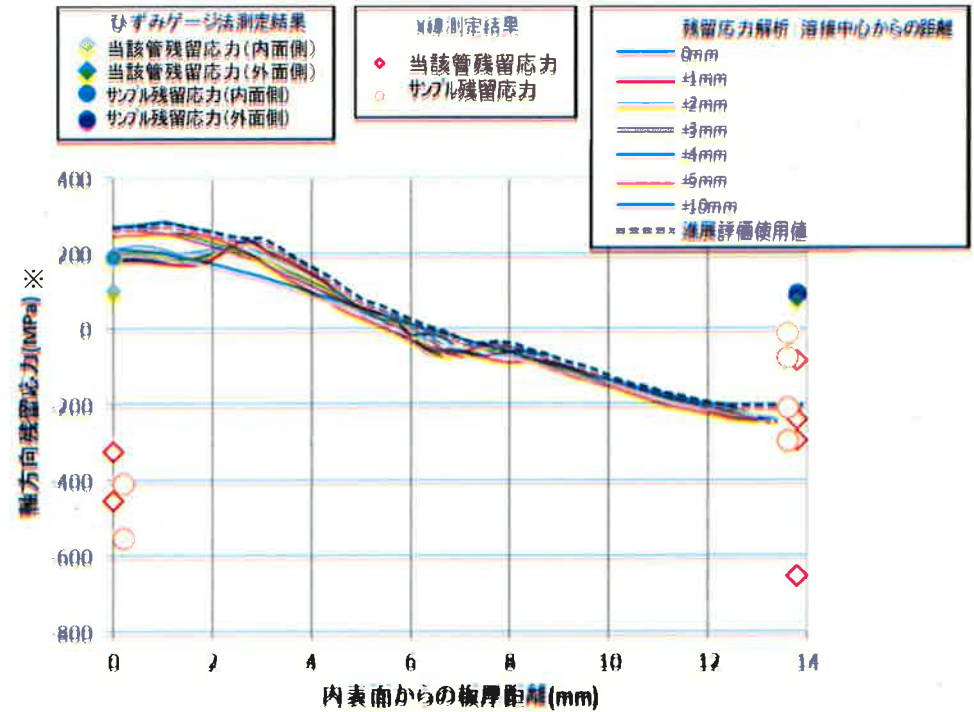
図2：残留応力測定結果

- ひずみゲージ法による内面側残留応力は、当該管で+101MPa、サンプル（比較対象）で+190 MPaの引張応力であった。一方、外面応力は、FEM解析と比較できるようなデータが得られなかった。
- X線による残留応力は、測定を試みたが有効なデータが得られなかった。一般的にX線による測定は結晶粒度の影響を受け、結晶粗大化や集合組織ができる溶接部、熱影響部の計測は困難と言われており、その影響と考えられる。

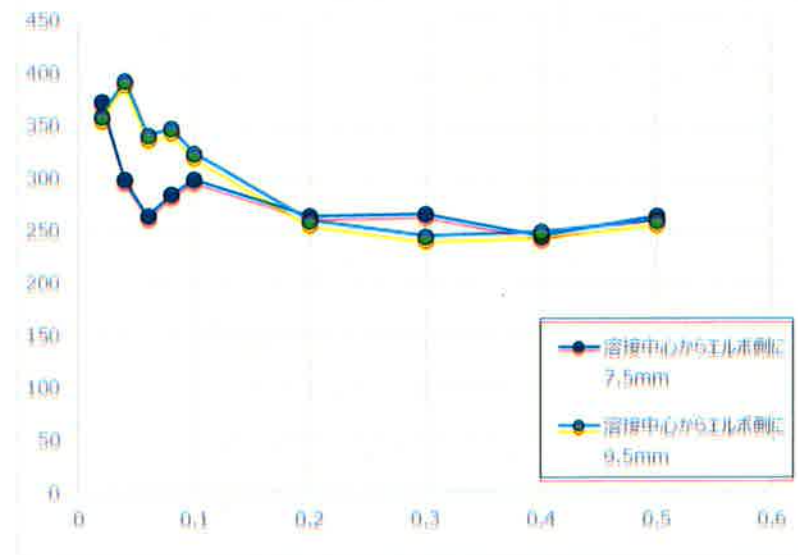
図2：硬さ計測結果

- 溶接金属部から少し離れた溶接の熱影響がないと考えられる当該配管の内面側には、シニング加工による強加工 SCC 発生の見込みのある値 300HV を超える硬さの上昇が表面微細化層の形成とともに認められている。

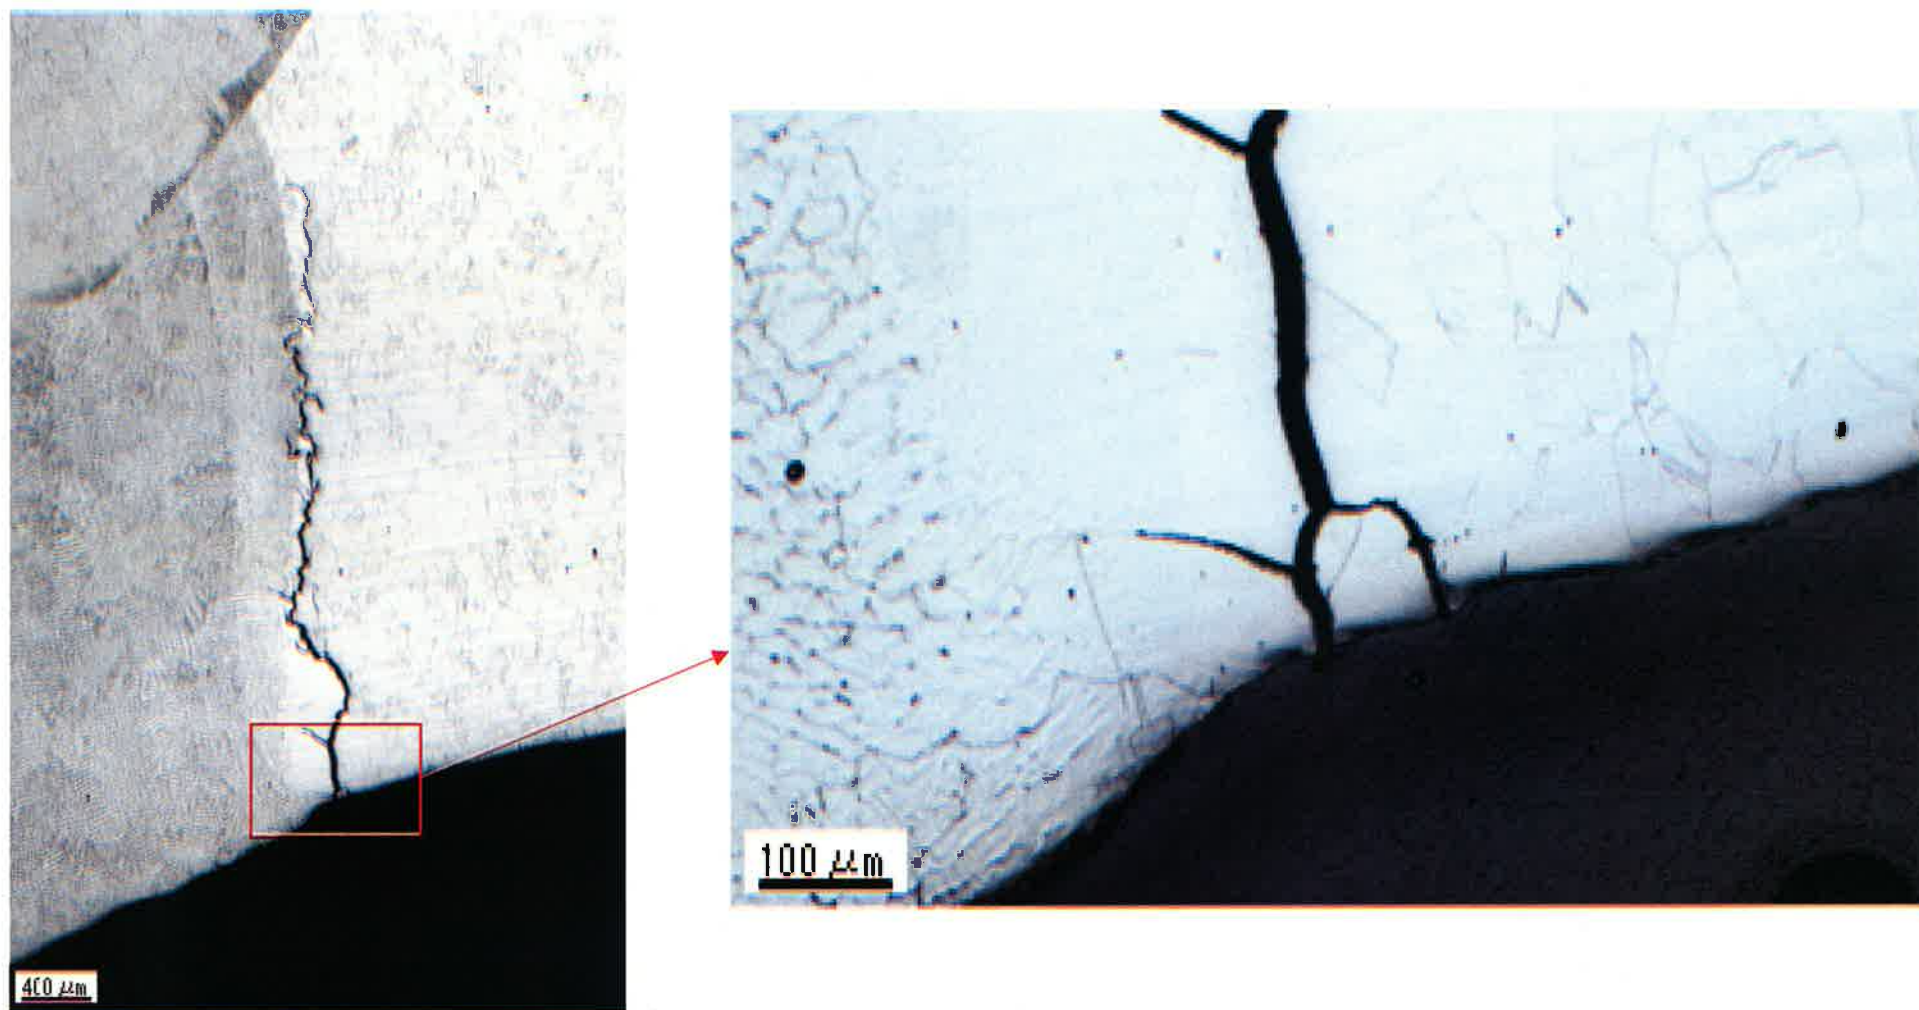
図1：断面ミクロ画像

- 一方、割れの認められた内表面近傍は、350HVを超える硬さは認められていたものの、表面に微細化層は認められなかった。
- 表層における硬化は、シンニング加工の影響が残っているものと考えられるが、溶接による硬化の可能性も否定できない。

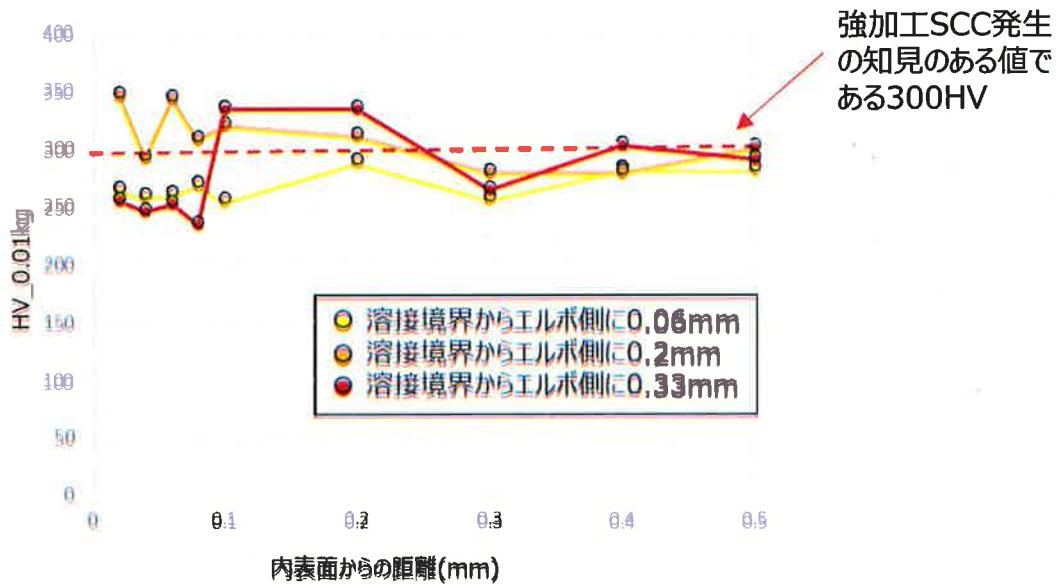
図3：硬さ測定結果（当該部）

➤ 当該管とサンプル管（比較対象）を比較した結果、硬さに違いが認められている。
