大飯発電所 3号機  
加圧器スプレイライン配管溶接部の調査結果および  
原因・対策について

関西電力株式会社

2020年12月4日

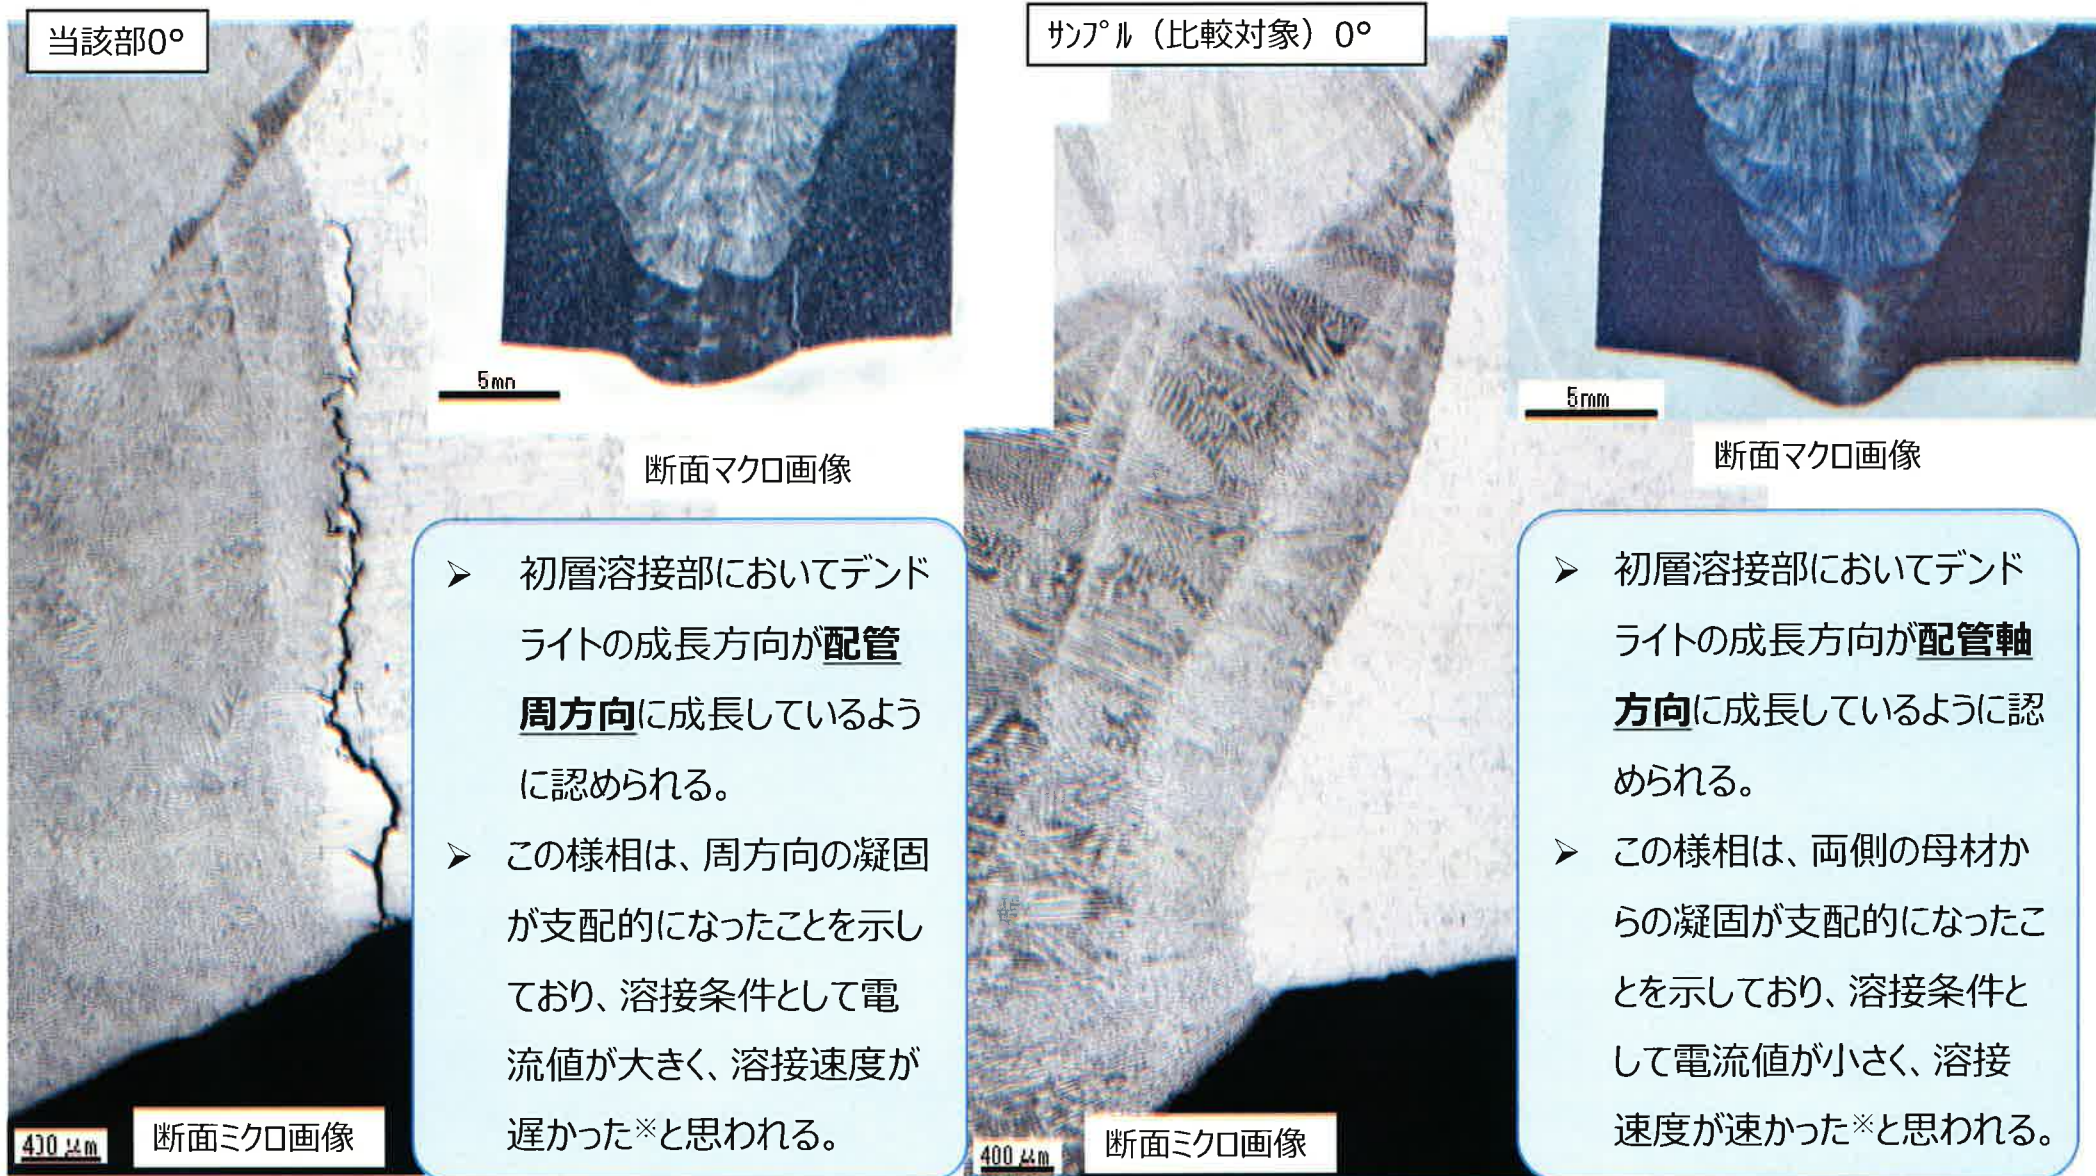
- 初層溶接部においてデンドライトの成長方向が配管周方向に成長しているように認められる。
- この様相は、周方向の凝固が支配的になったことを示しており、溶接条件として電流値が大きく、溶接速度が遅かった※と思われる。

- 初層溶接部においてデンドライトの成長方向が配管軸方向に成長しているように認められる。
- この様相は、両側の母材からの凝固が支配的になったことを示しており、溶接条件として電流値が小さく、溶接速度が速かった※と思われる。

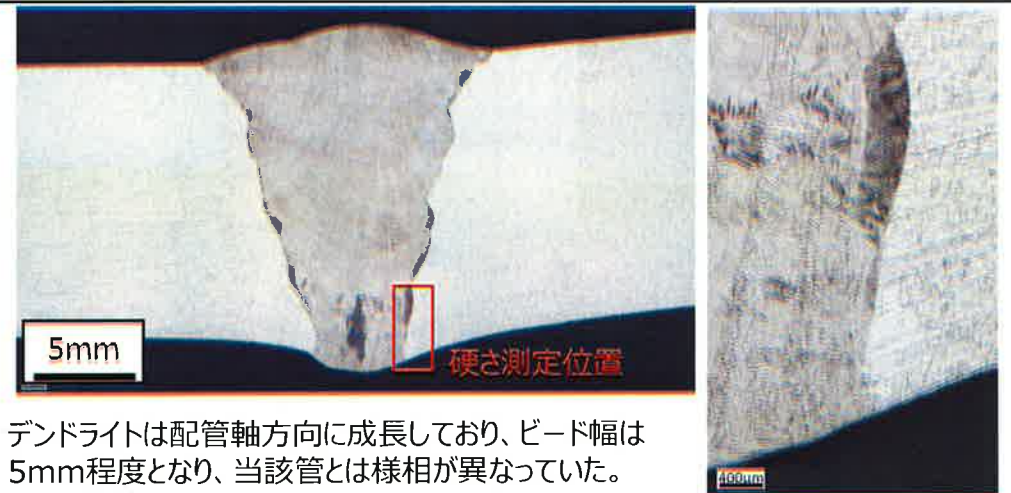
<p>デンドライトは配管軸方向に成長しており、ビード幅は5mm程度となり、当該管とは様相が異なっていた。</p>
硬さ

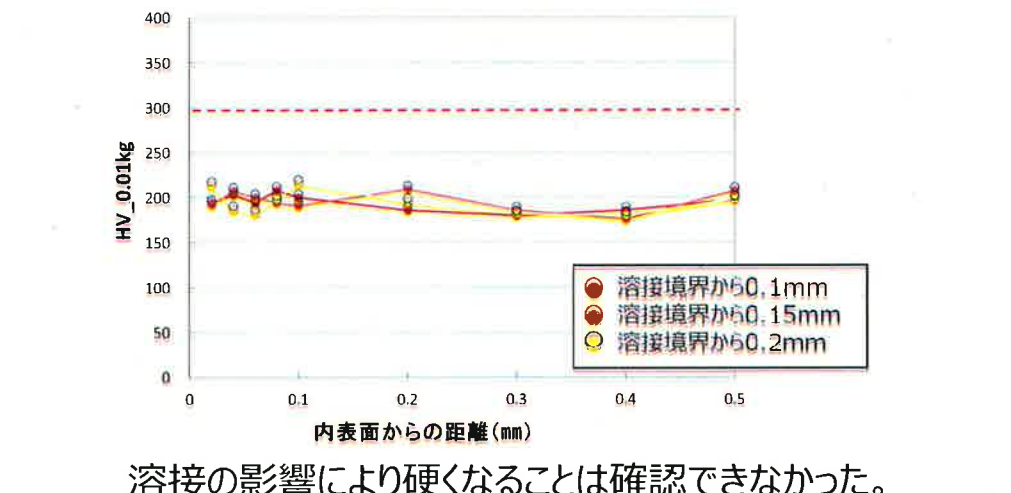
<p>● 溶接境界から0.1mm ● 溶接境界から0.15mm ● 溶接境界から0.2mm</p> <p>溶接の影響により硬くなることは確認できなかった。</p>

- 当該管は、断面マイクロ、マクロ観察から、溶接施工で異常があったというものではないが、モックアップに比べ、ビード幅が広いことから、溶け込みを優先させるために、モックアップより大入熱で溶接された可能性は否定できない。
- そのため、シンニング加工の硬化だけでなく、溶接後の冷え固まる過程での硬化も考えられる。

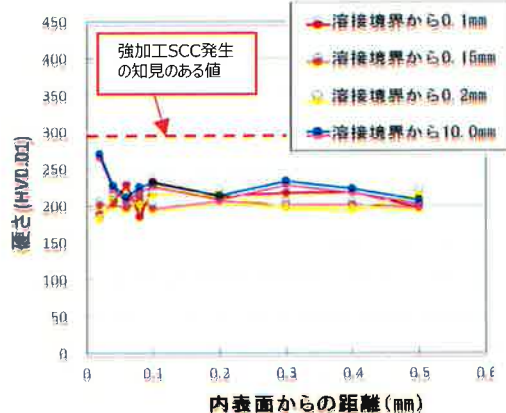
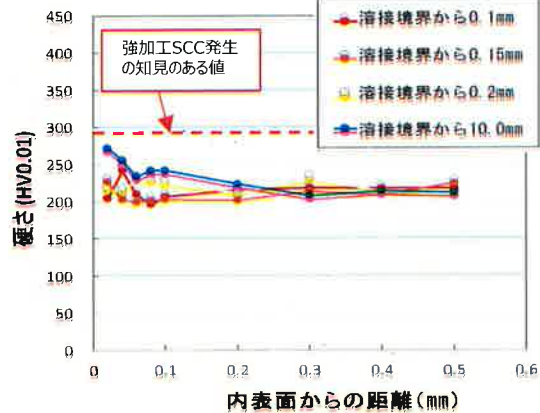
- 上図の通り、モックアップ試験の結果、入熱量に関わらず通常の溶接条件の範囲内                                           であれば、配管内表面の硬化を抑制する工法を用いることで、硬さを強加工SCC発生の知見のある値300HV以下に抑えることが確認できた。
  - しかしながら、当該管で亀裂が発生したことが大入熱であった可能性が否定しきれないことから、念のため、溶接施工において、溶け込みを確保した上で可能な限り低入熱に抑えるよう調達要求していく。
- : 枠組みの範囲は機密に係る事項ですので公開することはできません。
