## 大飯発電所 3 号機

加圧器スプレイライン配管溶接部の超音波探傷試験による  
亀裂の形状想定と実機調査結果に関する考察について

関西電力株式会社

2020年12月4日

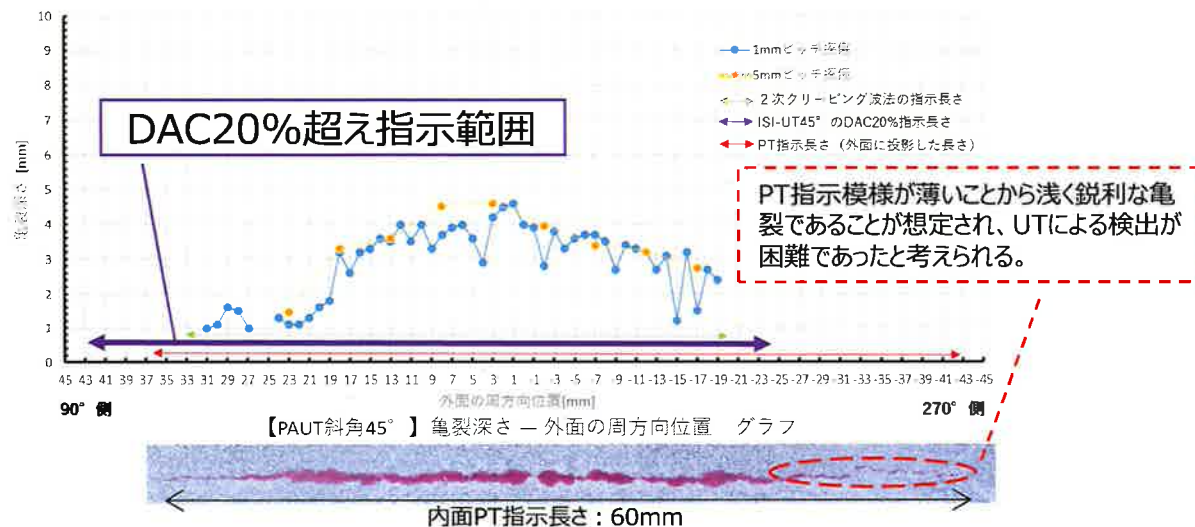
## <亀裂長さの比較>

- 亀裂先端位置を含む亀裂の進展方向については、現地UTでは溶接金属内に亀裂が進展していると評価していたが、実際は溶接部近傍の母材部を進展していた。
- 破壊調査の結果、亀裂の発生位置、長さ及び深さは現地UT結果と概ね一致しており、亀裂は検出できていた。

| 亀裂プロフィール | 現地UT結果 | 破壊調査結果 |
|---|---|---|
| 亀裂長さ | 51mm<br>(DAC20%以上の指示長さを内表面に投影) | 60mm<br>(PT指示長さ) |

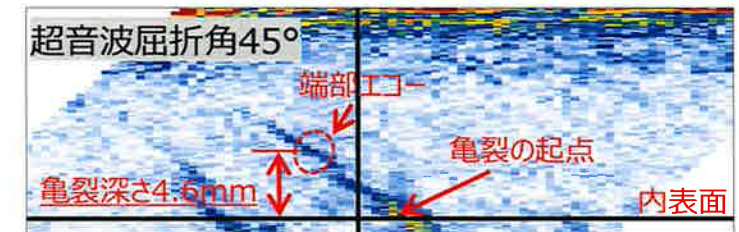
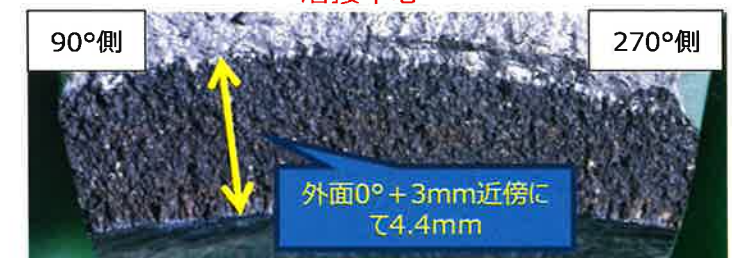
## <亀裂深さの比較>

| 亀裂プロフィール | 現地UT結果 | 破壊調査結果 |
|---|---|---|
| 亀裂深さ | 4.6mm | 4.4mm |

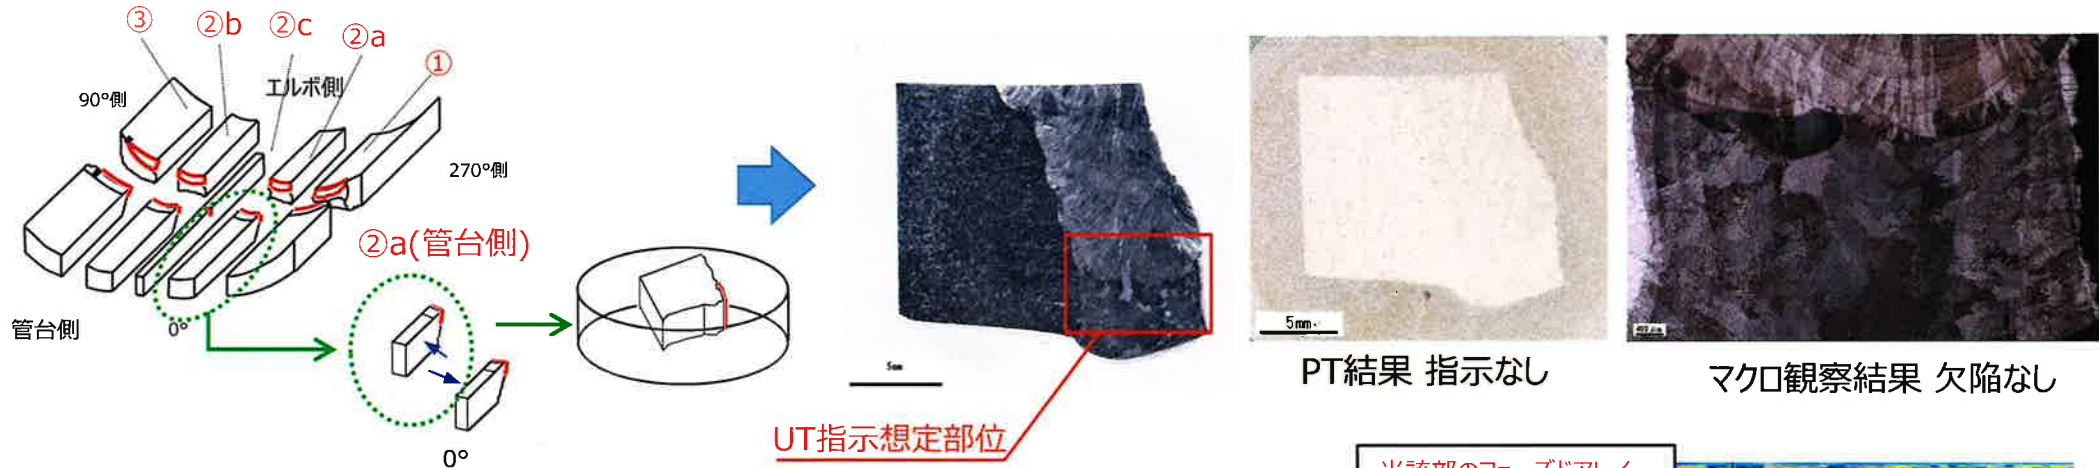
## 1. 溶接内部の欠陥からのエコー

亀裂最深部付近を軸方向で切断し、組織観察及びPTを行ったが亀裂や溶接欠陥などは確認されなかった。

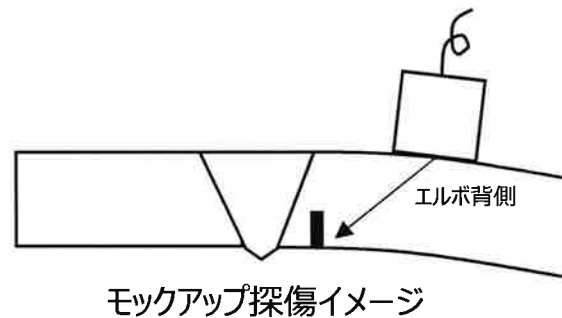
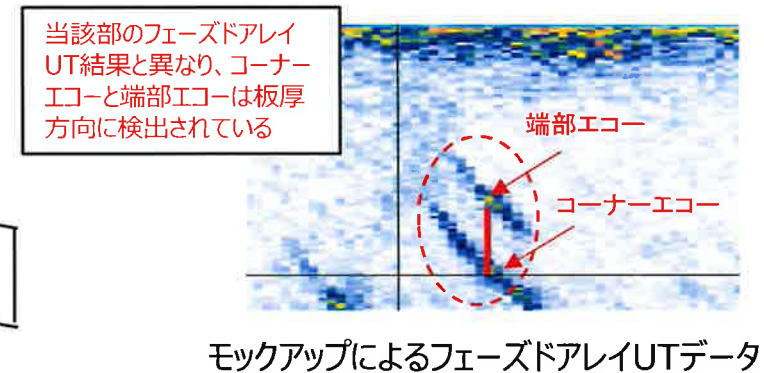
## 2. エルボ背側外表面形状（曲率）の影響

4.4mm高さのスリットを付与したモックアップによる検証試験を行ったが、欠陥指示は板厚方向に検出されたことから、エルボ背側外表面形状（曲率）の影響は認められなかった。

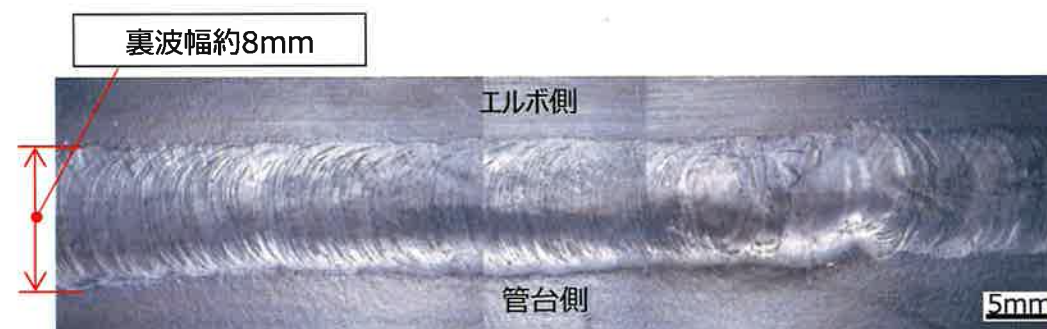
#### <当該部の計測結果>

- 通常、同サイズの配管の溶接施工法（下向き姿勢）で溶接を行った場合、裏波部は約3～5mm幅となる。
- 当該部は現地溶接であり、配管が傾いた状態（60°）での溶接姿勢であるため、溶接幅方向への重力により裏波部が広がり、約8mmになったものと推測する。
- また、裏波幅約8mmは通常の手順で施工されたものであるが、各モックアップと比較し、裏波幅が広がっていることから、比較的大入熱で溶接されたと推察する。なお、断面観察では補修溶接の痕跡は認められなかった。
