大飯発電所 3 号炉

ポンプの技術評価書

[運転を断続的に行うことを前提とした評価]

関西電力株式会社

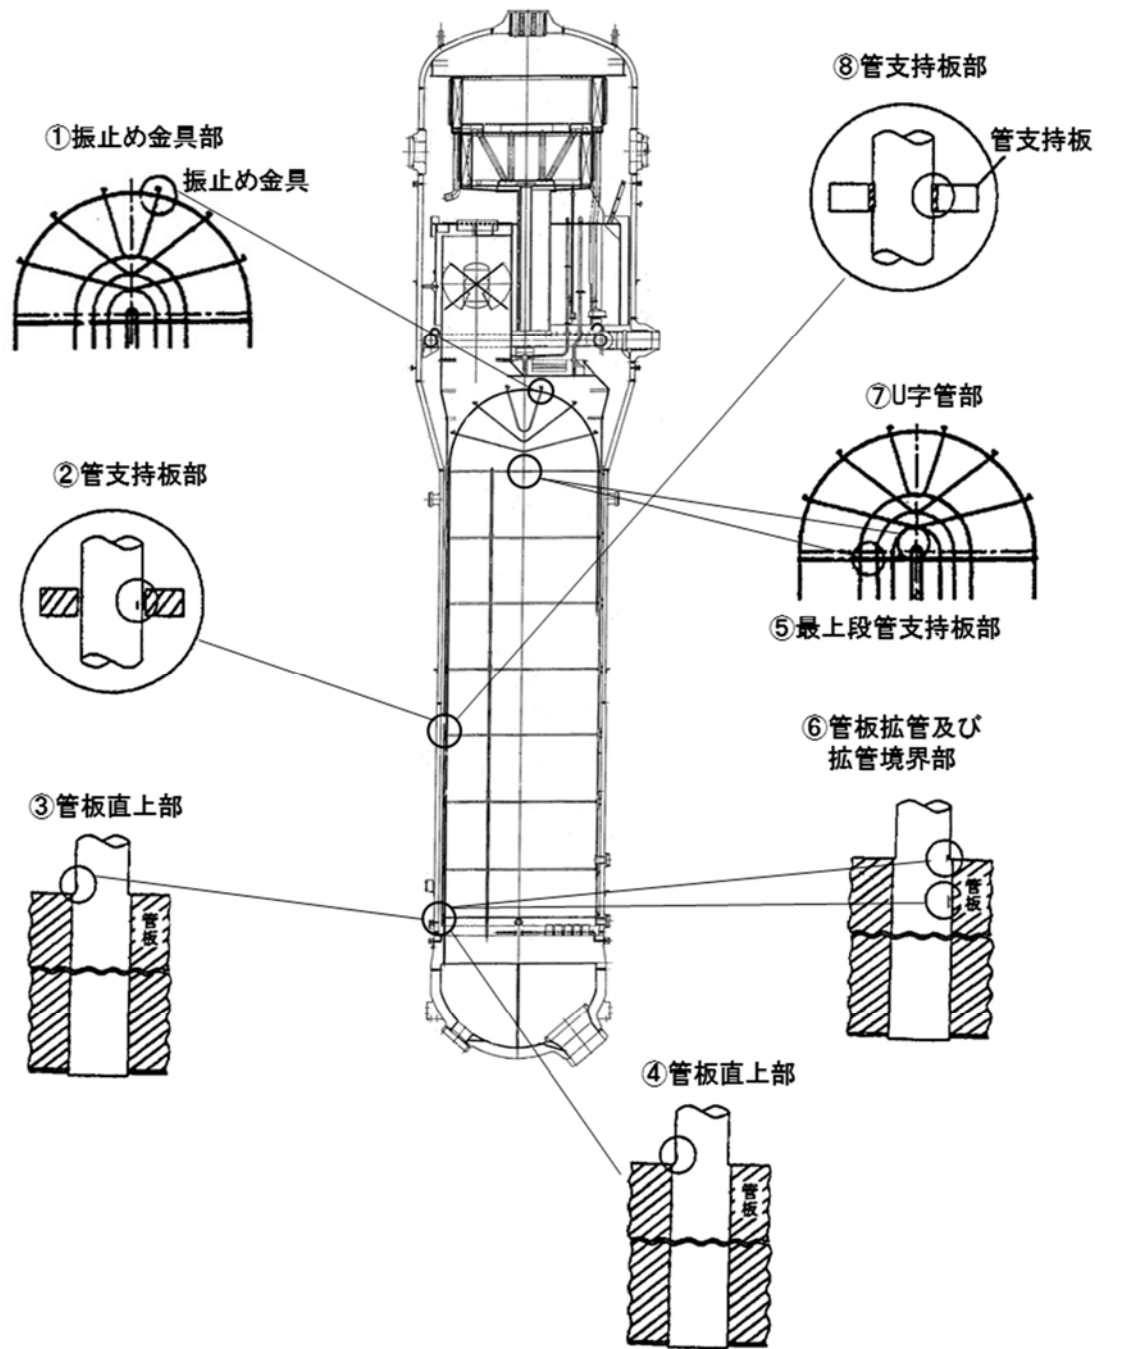
図2.2-1 大飯3号炉 蒸気発生器伝熱管の損傷が想定される部位

また、蒸気発生器伝熱管に対しては、定期的に全数渦流探傷検査を実施し、健全性を維持している。さらに、定期的にスラッジランシングを実施し、管板上のスラッジ除去を実施しており、加えて第17回定期検査時(2019年度)に希薄薬液洗浄(ASCA)を実施している。

- ① 振止め金具 (AVB) 部摩耗
- ② 粒界腐食割れ
- ③ ピッチング
- ④ 管板直上部腐食損傷
- ⑤ フレッシング疲労
- ⑥ 管板拡管部および拡管境界部応力腐食割れ
- ⑦ 小曲げUベント部
応力腐食割れ
- ⑧ デンティング

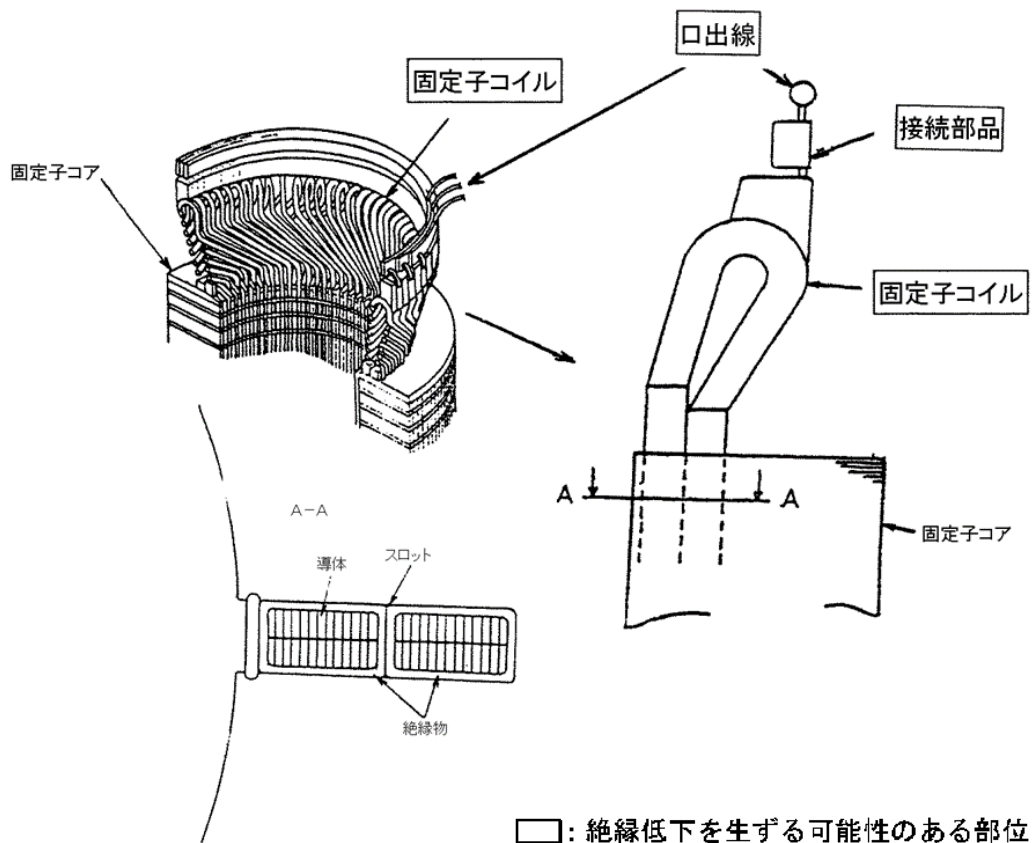
図2.3-1 大飯3号炉 海水ポンプモータ、電動補助給水モータおよび
高圧注入ポンプモータ固定子コイルおよび口出線・接続部品の絶縁部位

固定子コイルおよび口出線・接続部品の絶縁物は有機物であり、機械的、熱的、電気的、環境的要因で経年劣化が進行し、絶縁性能の低下を起こす可能性がある。

絶縁低下を生ずる可能性のある部位を図2.3-1に示す。

固定子コイルおよび口出線・接続部品の絶縁低下については、定期的に絶縁診断を実施していくとともに、機器の運転年数および絶縁診断結果に基づいた取替を実施していく。

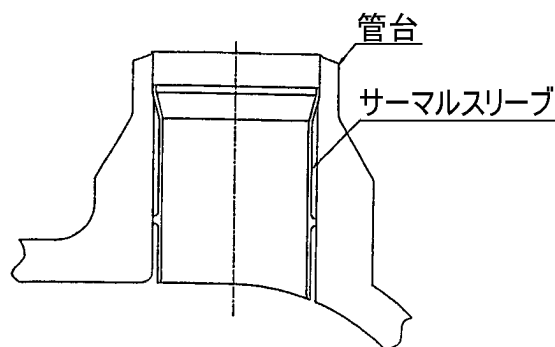
図2.2-1 サーマルスリーブ概念図

1981年7月、大飯2号炉の2点溶接タイプのサーマルスリーブで流体振動による高サイクル疲労割れが発生しているが、大飯3号炉のサーマルスリーブは全て全周溶接タイプ（図2.2-1）であり、2点溶接タイプに比べて発生応力が十分小さいことから、高経年化対策上着目すべき経年劣化事象ではない。

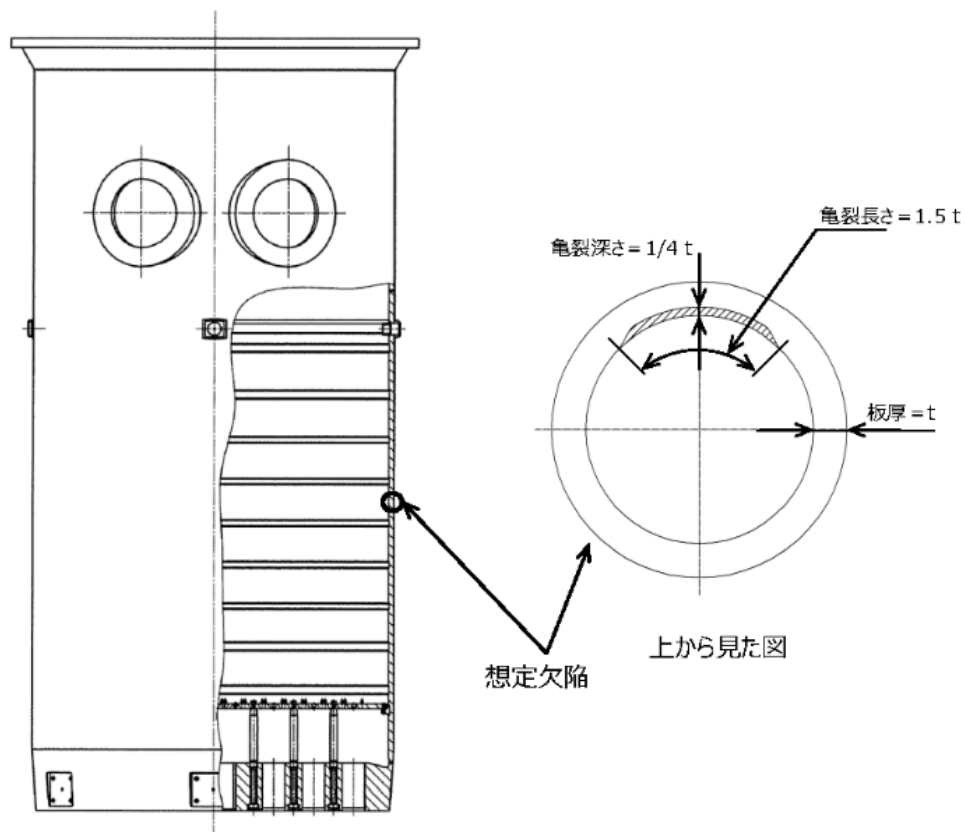
図2.2-4 大飯3号炉 中性子照射による靱性低下に対する炉心そうの想定欠陥

よって、想定欠陥の応力拡大係数は、破壊靱性値を下回っており、不安定破壊は生じないことを確認した。

また、炉心そうについては、水中テレビカメラによる可視範囲の目視確認を実施し、異常のないことを確認している。

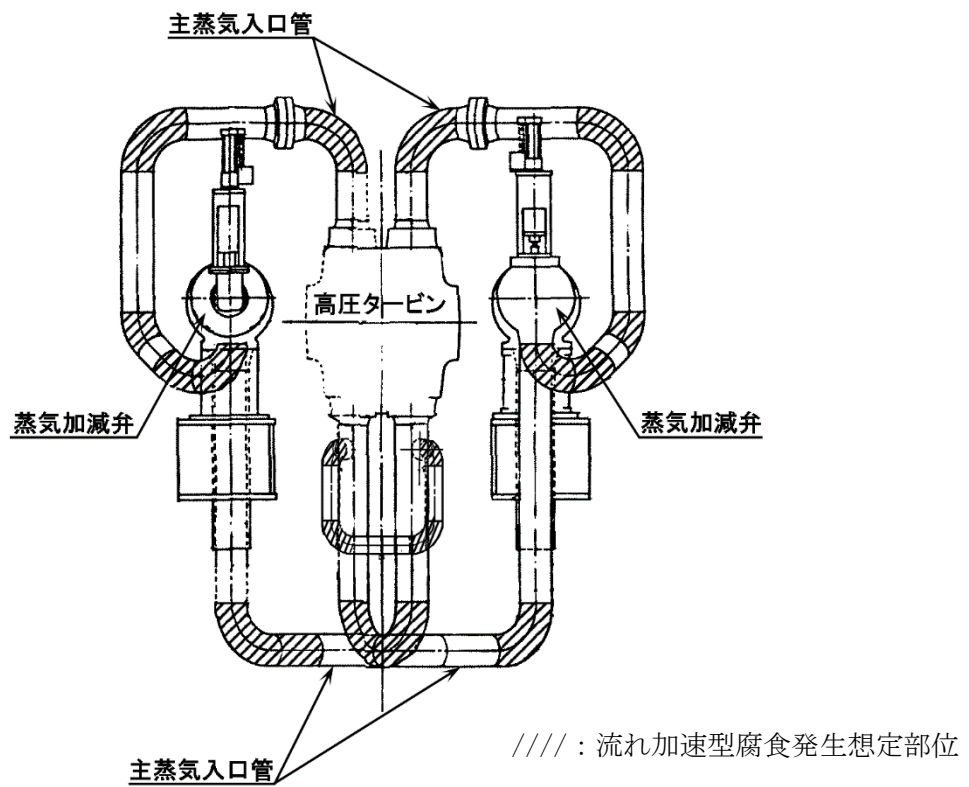
図2.2-1 大飯3号炉 高圧タービン
主蒸気入口管の流れ加速型腐食発生想定部位 (概念図)

主蒸気入口管および車室の流れ加速型腐食発生想定部位をそれぞれ図2.2-1および図2.2-2に示す。

主蒸気入口管等については、流れ加速型腐食により減肉が想定される。
