# 1号機PCVガス管理設備排気ファン全停に伴う LCO逸脱事象について

2020年12月14日

東京電力ホールディングス株式会社

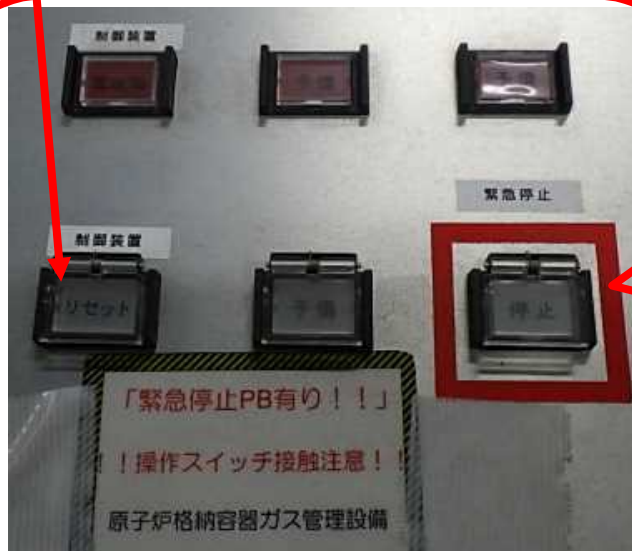
PC画面

本来、PC上画面ソフトPBで警報確認操作を行うべきところ、スイッチBOXの緊急停止ボタンを警報確認ボタンと思い込んで押した。

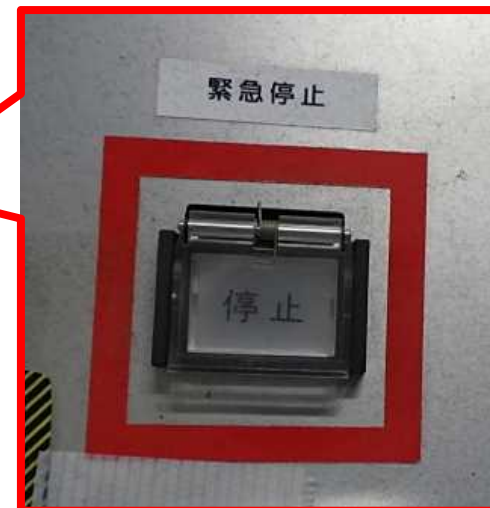
スイッチBOX

| | あるべき姿 | 今回の実施内容 |
|---|---|---|
| 設備 | 安全上の重要な制御機器が、他の制御機器と識別できる。 | 緊急停止ボタンは、カバー付スイッチであり、スイッチBOXに注意喚起表示も実施していたが、 <b>形状が同じで誤認識のリスクがあった。【問題点④】</b> |

| 問題点 | | 原因 |
|---|---|---|
| ④ | <b>【設備・環境】</b><br>作業時に緊急停止ボタンを押せる環境にあった。 | <ul style="list-style-type: none"><li>• 緊急停止ボタンはカバー付スイッチやスイッチBOXにも注意喚起表示はあったものの、<b>思い込みによる誤操作に対する配慮が不足していた。</b></li><li>• 制御盤室は、施錠管理をされているが、安全上重要な設備の操作ボタンが設置されていることを考慮すると、作業等により入室する場合の管理に更なる改善の余地あり。</li></ul> |

現場機器の操作器は作業時に操作可能な環境となる場合もあるため、誤操作による影響を検討したうえで、誤認識防止のため識別化（カバー等）を行う（実施済）。更に、恒久対策として鍵付きカバー等の対策を行う。
