福島第一原子力発電所 敷地内の地下水モニタリングデータについて

2020年12月14日

東京電力ホールディングス株式会社

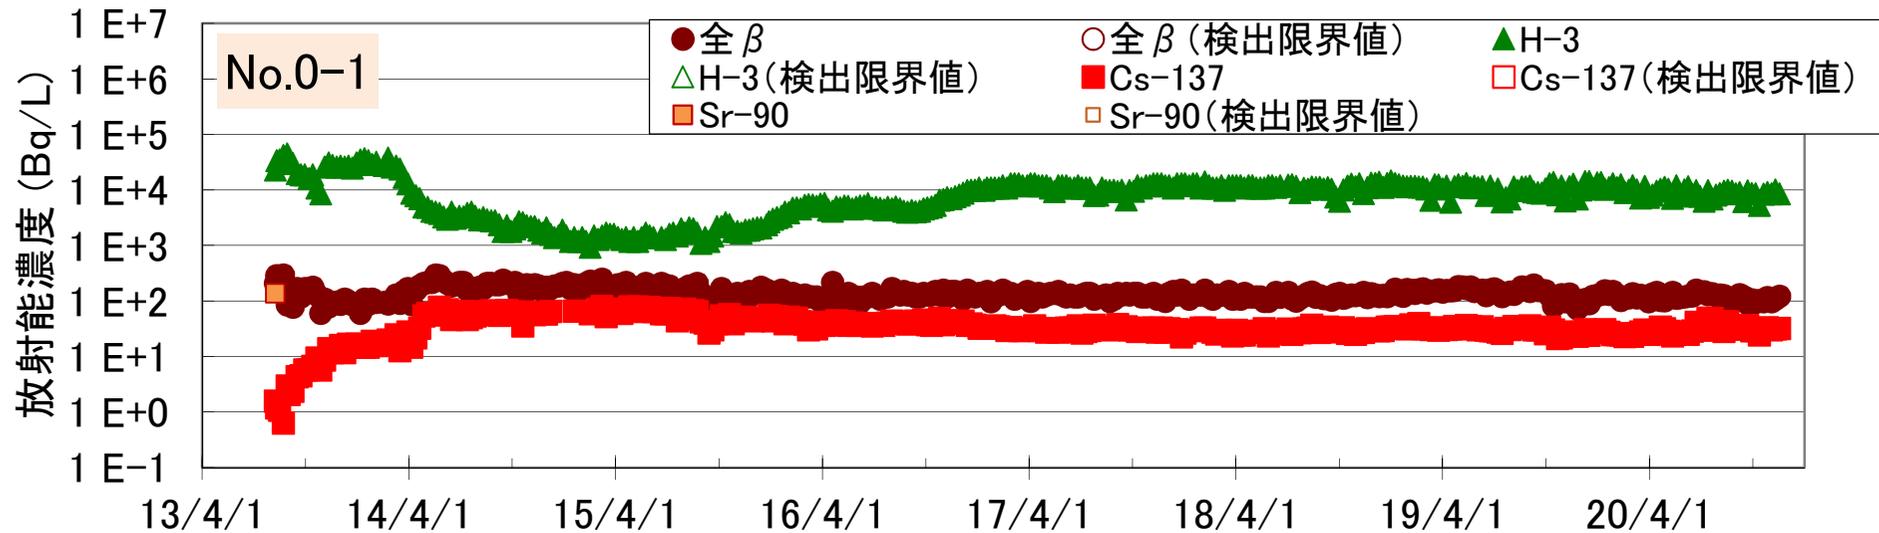
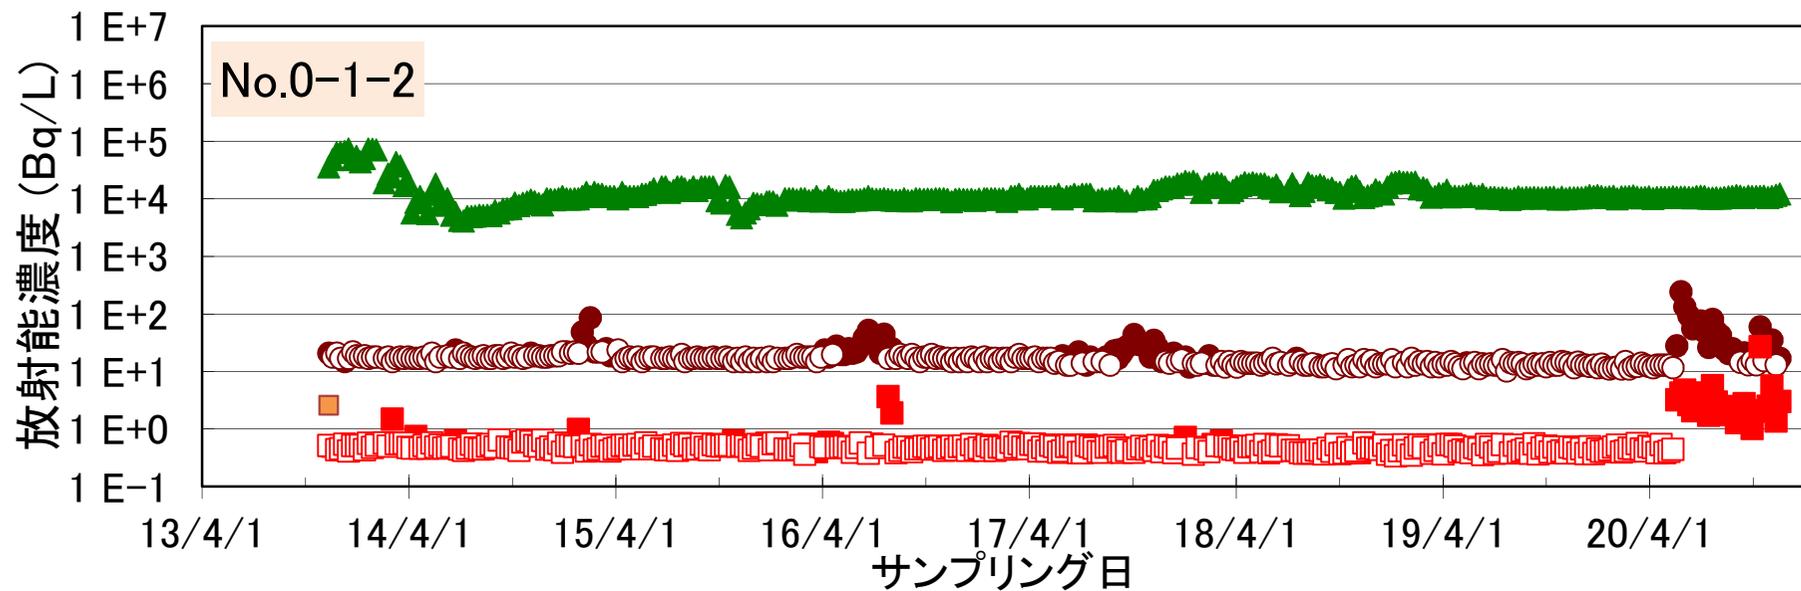
A-1 モニタリング結果 (1号機取水口北側)

- 1号機取水口北側エリアでは、トリチウム以外のセシウム、全ベータ濃度にはほとんど上昇は見られていない。
- 1号機取水口北側エリアのトリチウム濃度は、観測開始当初の2013年に一部の観測孔で告示濃度6万 Bq/Lを超える濃度が確認されたが、その後は告示濃度を下回る濃度で推移している。
- 1、2号機取水口間エリアは、2号機取水口からの汚染水大量流出による地下水汚染の影響により、汚染水流出経路となったエリア南西側の電源トレンチ周辺を中心に、高濃度の汚染が見られる。
- 特に、土壌に吸着しやすいセシウム、ストロンチウムは局所的に高い濃度のまま推移している。
- 2020年3月頃から多くの観測孔で濃度上昇が見られているが、本エリアの西側8.5 m盤で2019年に、フェーシング工事中に降った大量の降雨が地下に浸透し、地下水汚染が拡大した可能性も考えられる。
- ただし、護岸部エリアは、東側の海側遮水壁、西側の陸側遮水壁により外部と遮断されており、濃度上昇による外部への影響は無いものと考えられる。

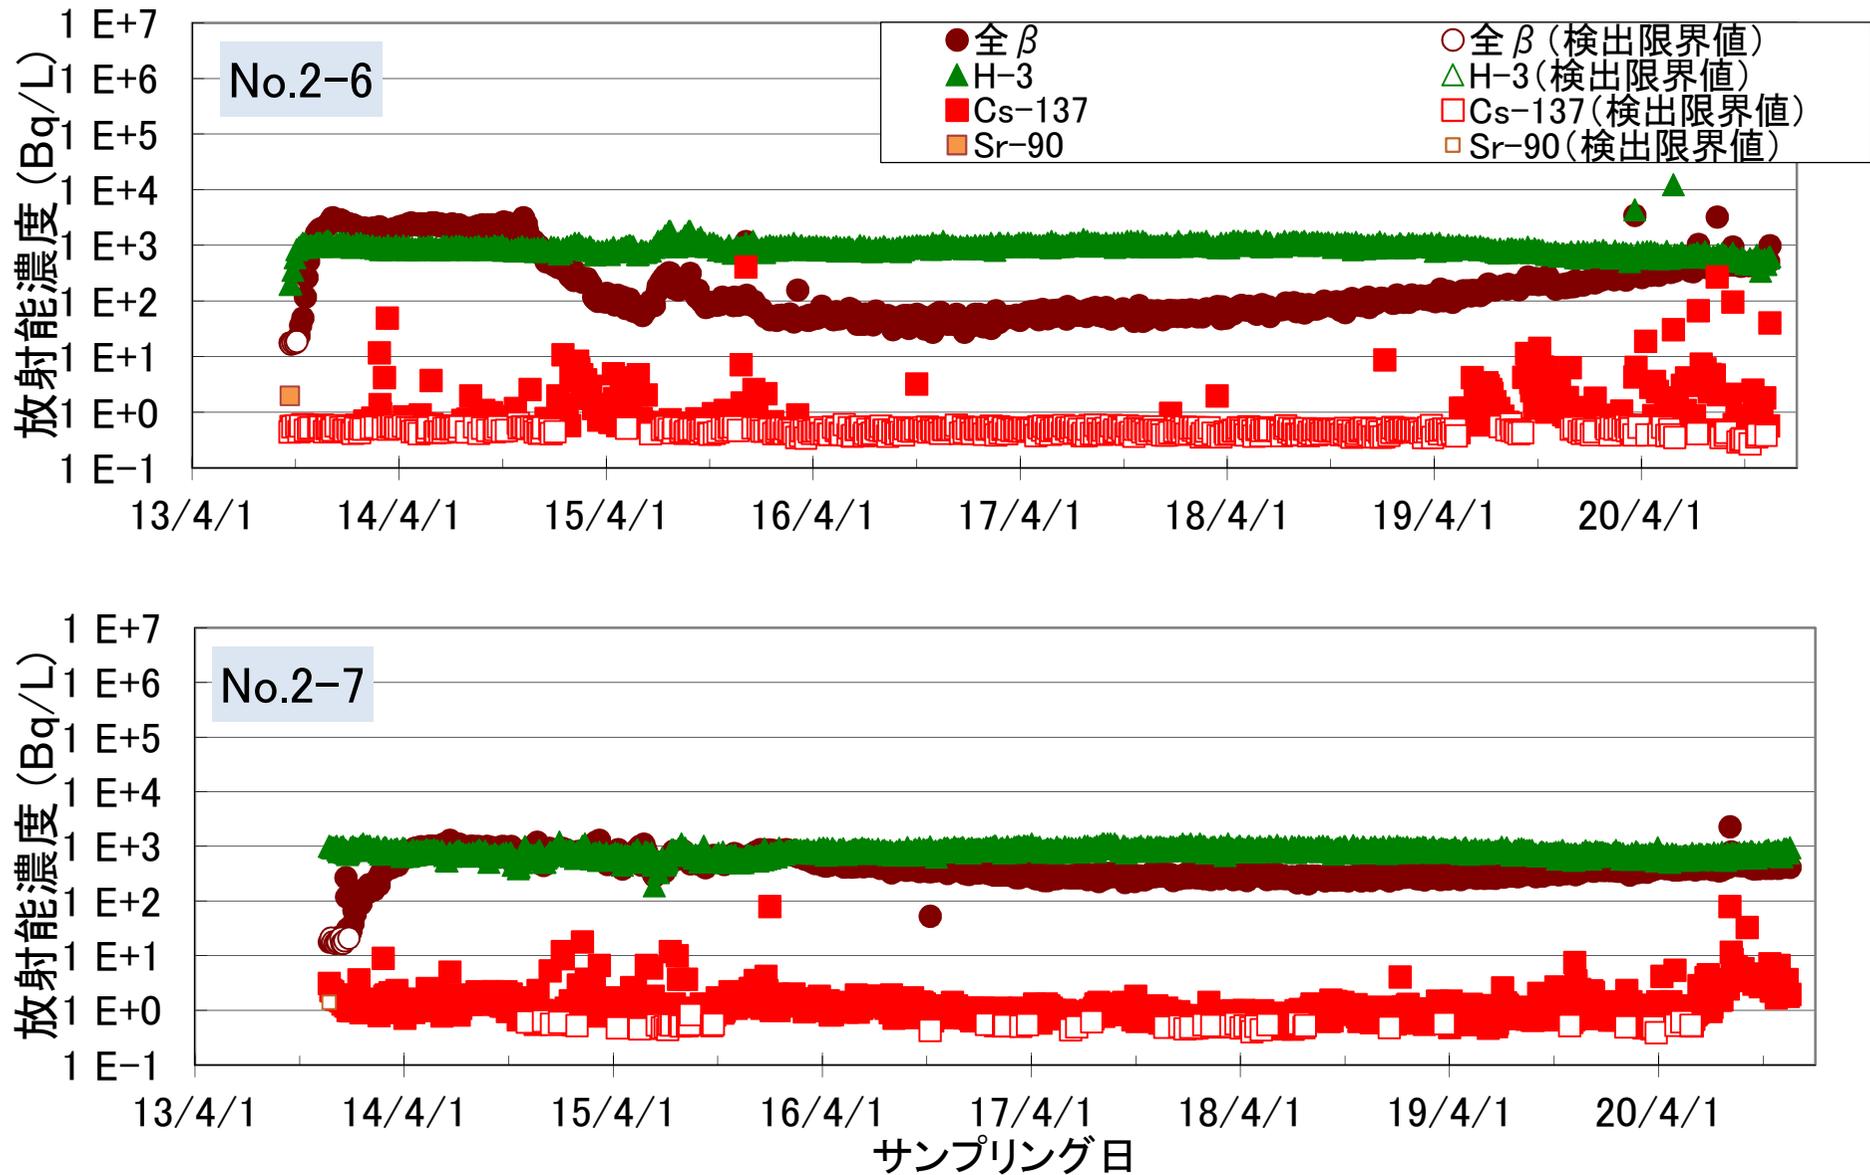
B-1 モニタリング結果 (2、3号機取水口間)

- 2、3号機取水口間エリアは、1、2号機取水口間同様、2号機取水口での汚染水大量流出による地下水汚染の影響が、エリア北側を中心に見られる。
- 特に、北側の2-3、2-5では全ベータ濃度、トリチウム濃度が高い状況。
- 南側は、北側に比べれば汚染は少ないものの、2号機同様3号機取水口でも汚染水大量流出があったことから、ある程度の地下水汚染が見られているものと考えられる。
- 3、4号機取水口間も、2、3号機取水口間同様に3号機の海水配管トレンチが埋設されており、2、3号機取水口間南側と同程度の汚染レベルで推移している。
- 海側遮水壁と陸側遮水壁により外部と遮断されているのは1、2号取水口エリアと同様であり、今年3月以降の上昇も同様であるが、外部への影響は無いものと考えられる。

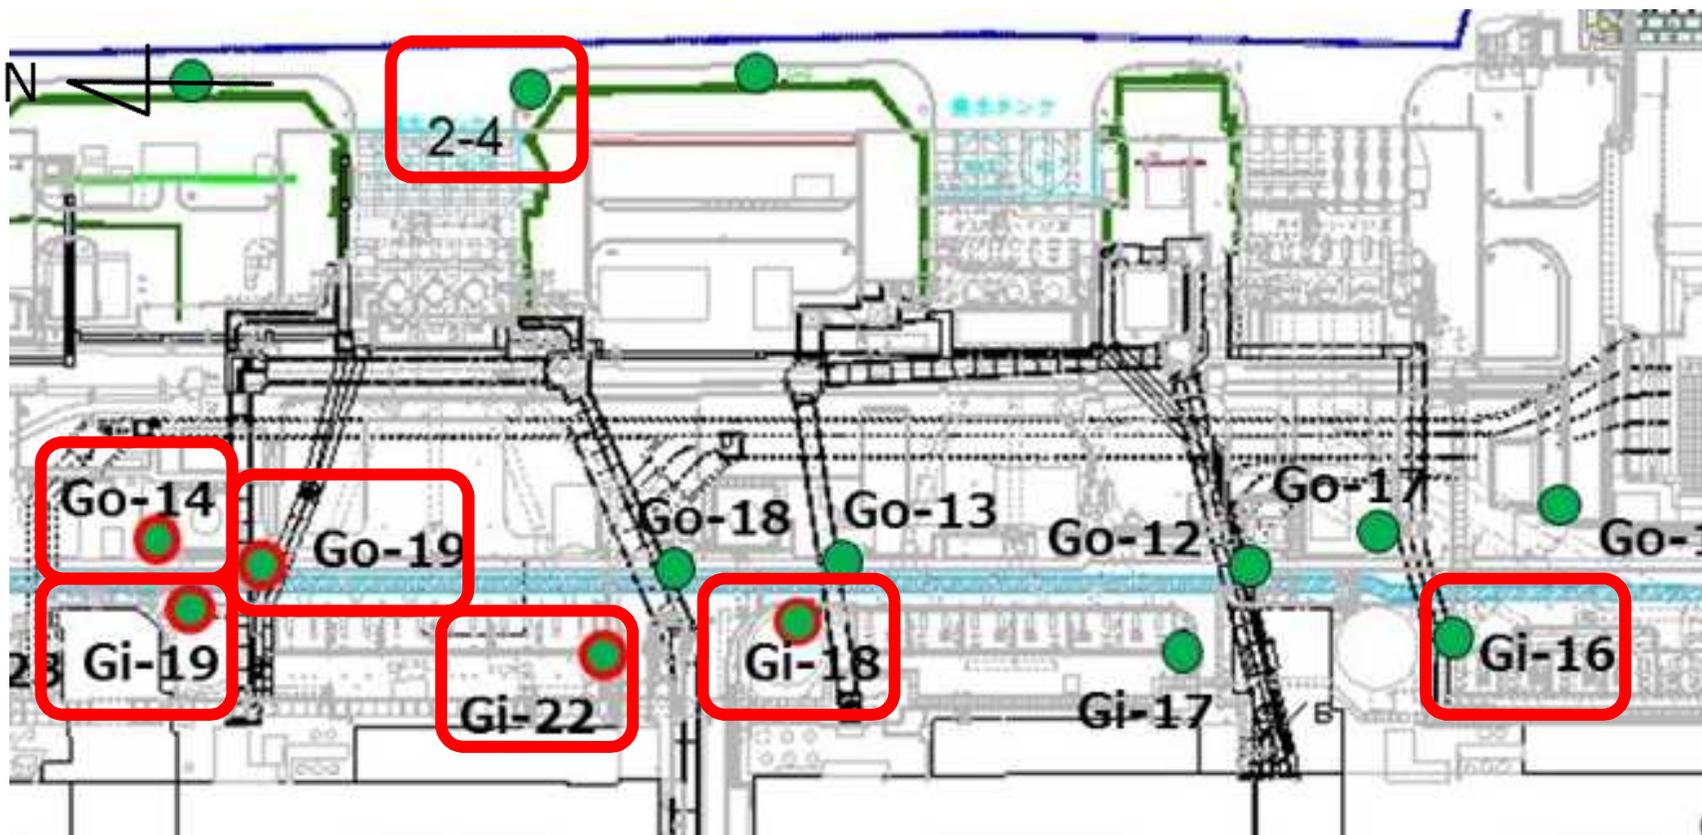
D. 1、2号T/B海側の下部透水層採水箇所

- 2019年1月に1、2号T/B海側の下部透水層（互層部）で1万 Bq/Lオーダーのトリチウム濃度が検出された観測孔については、継続的に水質の監視を行ってきた。継続モニタリング地点は下図の赤枠で示した井戸。

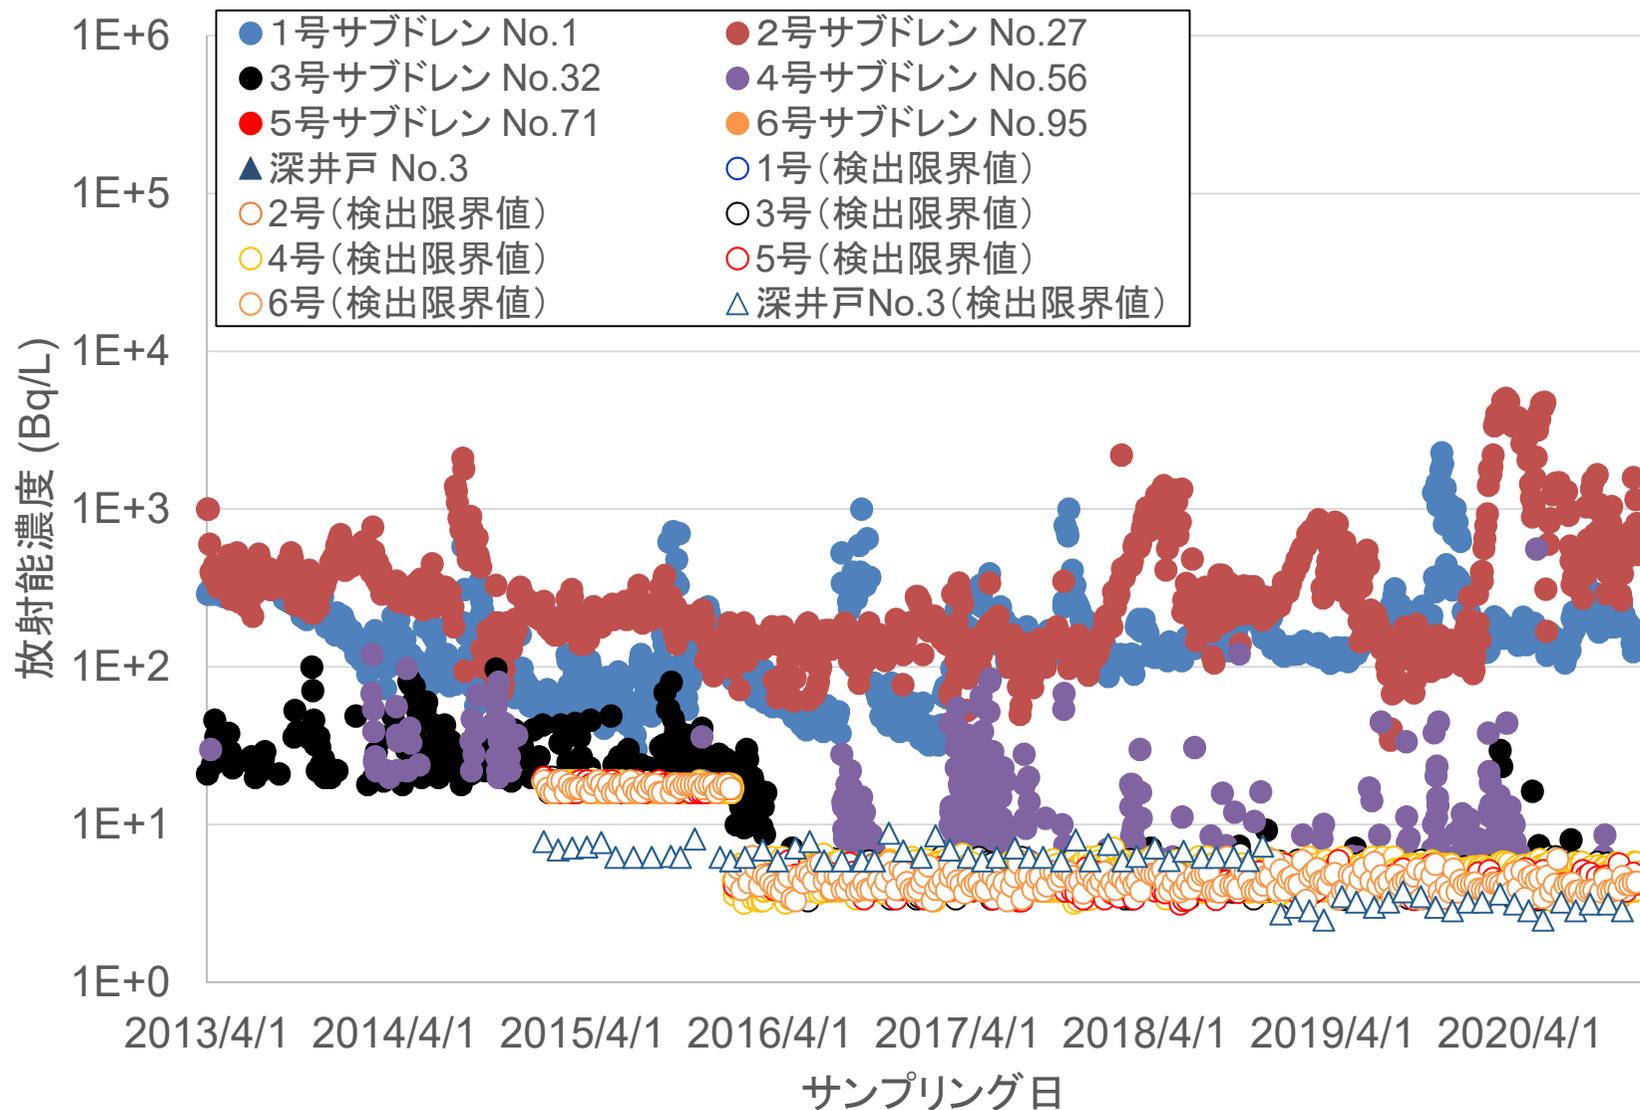
A-1 サブドレンモニタリング結果 (Cs-137)

- A) 1～4号機タービン東側のサブドレン
⇒2016年までは概ね低下傾向で推移
 - 1、2号機タービン東側のサブドレン。
⇒2017年以降変動が大きくなり濃度が上昇傾向。
 - 陸側遮水壁の凍結が地下水の状況に何らかの変化を及ぼしたことが考えられる。
⇔外部への影響は無いものと考えられる。

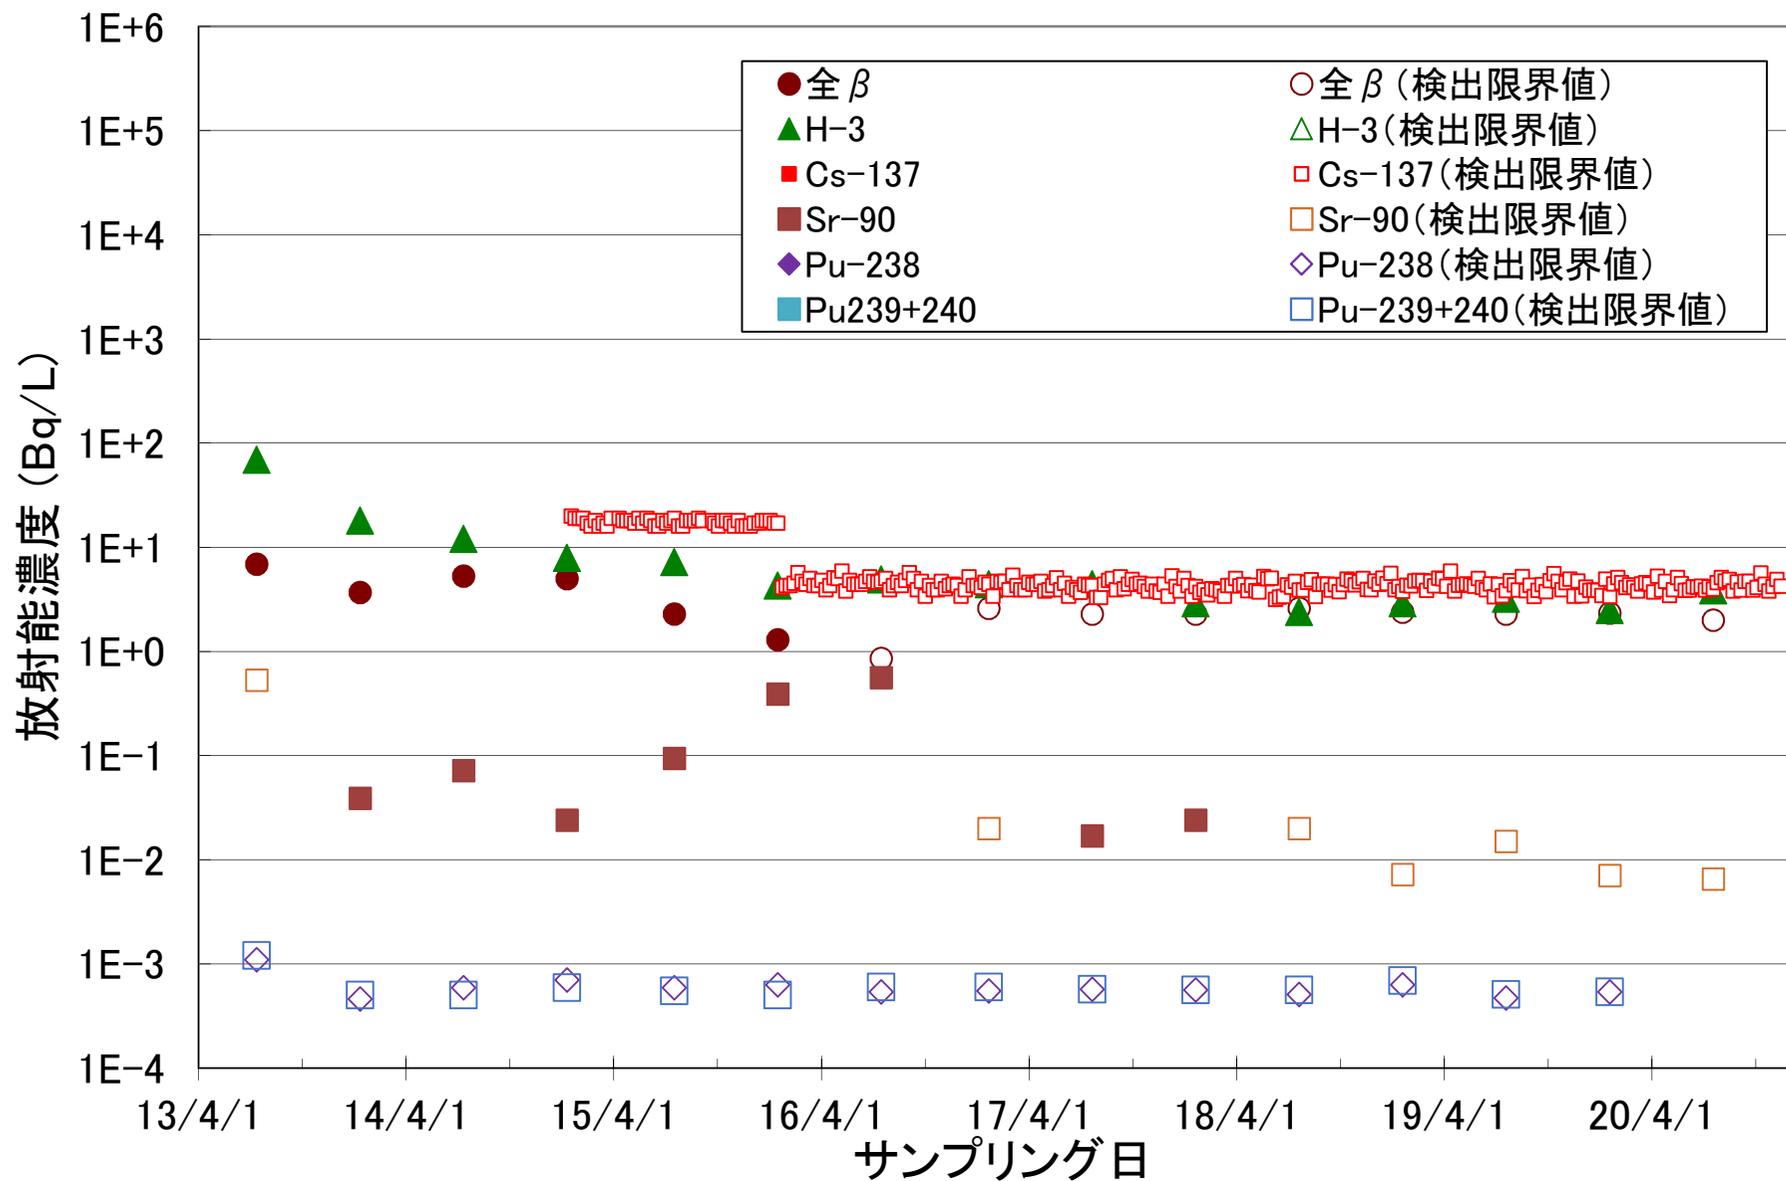
B-1 5号機サブドレン (No. 71) モニタリング結果

- B) 5、6号機のタービン東側のサブドレン
⇒現在に至るまで低濃度であり特に変化は見られない。

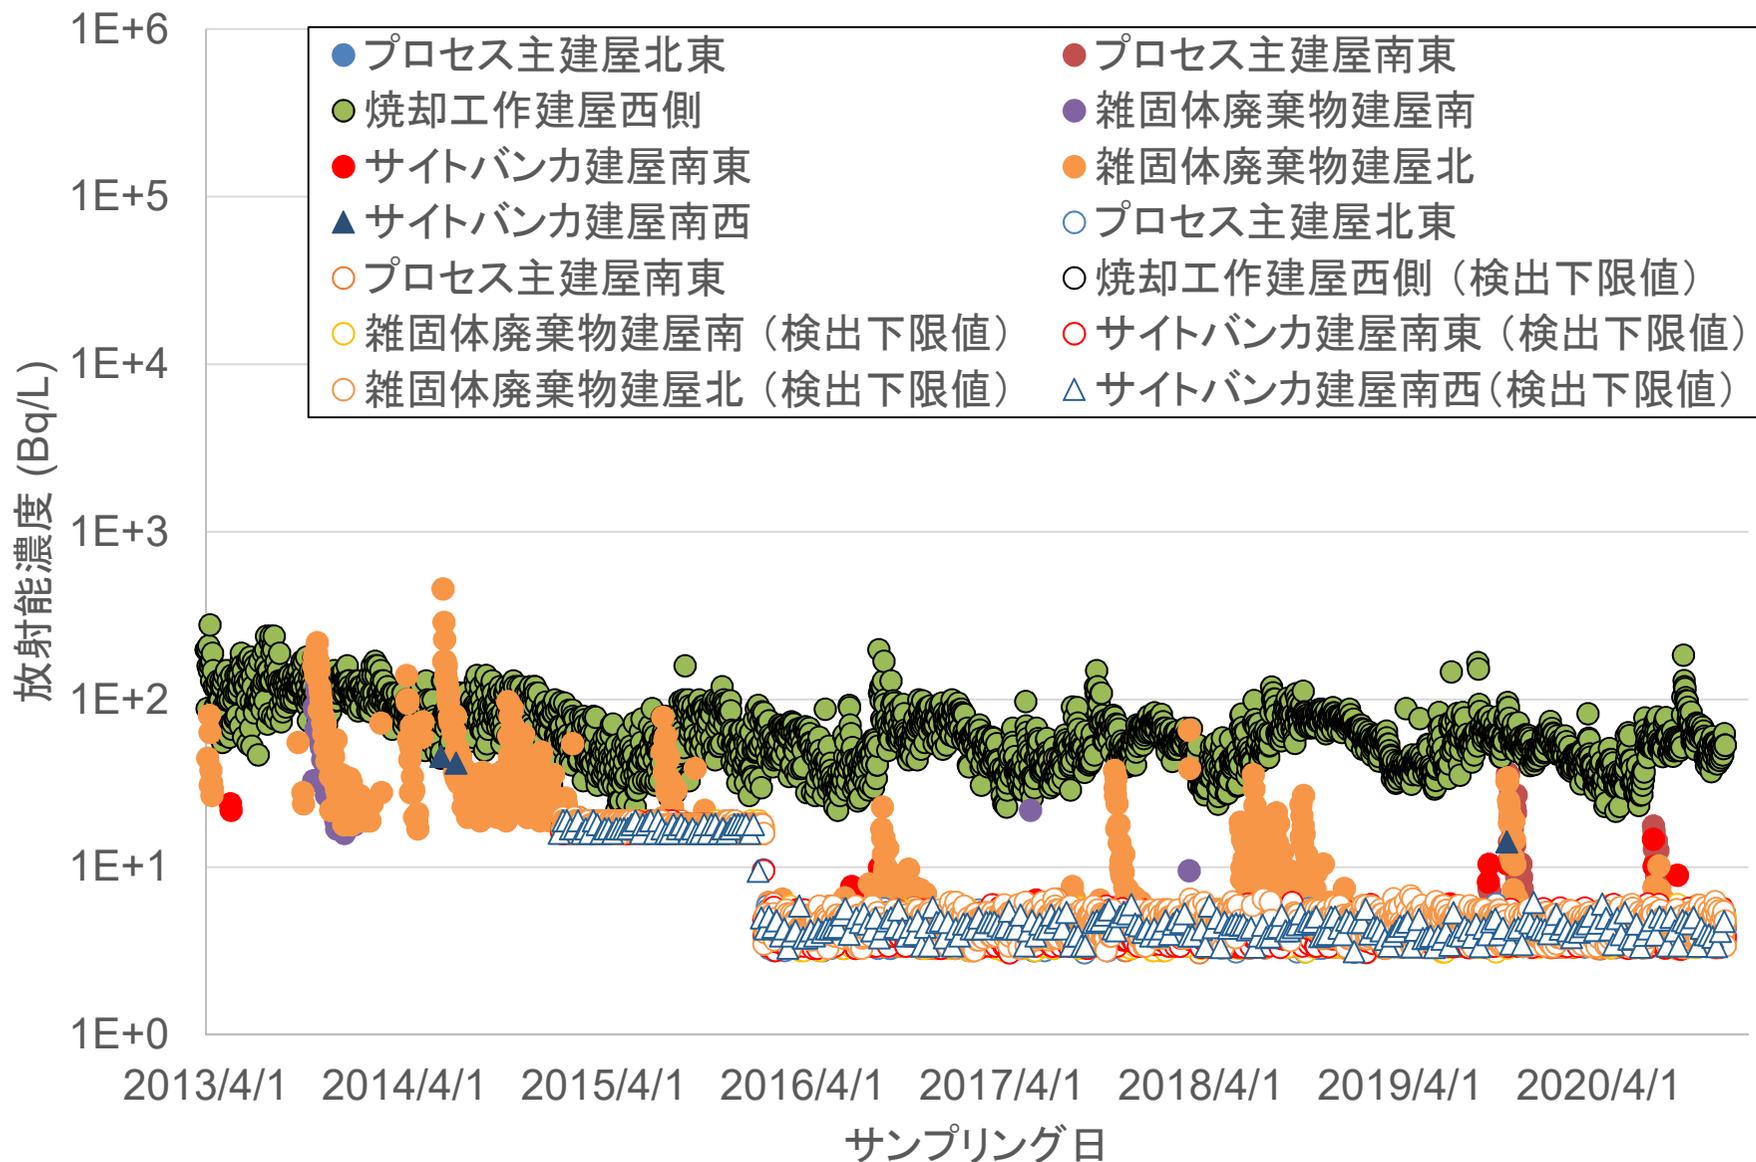
C 集中廃棄物処理施設周辺のサブドレン (Cs-137)

- C) 集中廃棄物処理施設周辺のサブドレンではセシウム137濃度に顕著な変動は見られない。

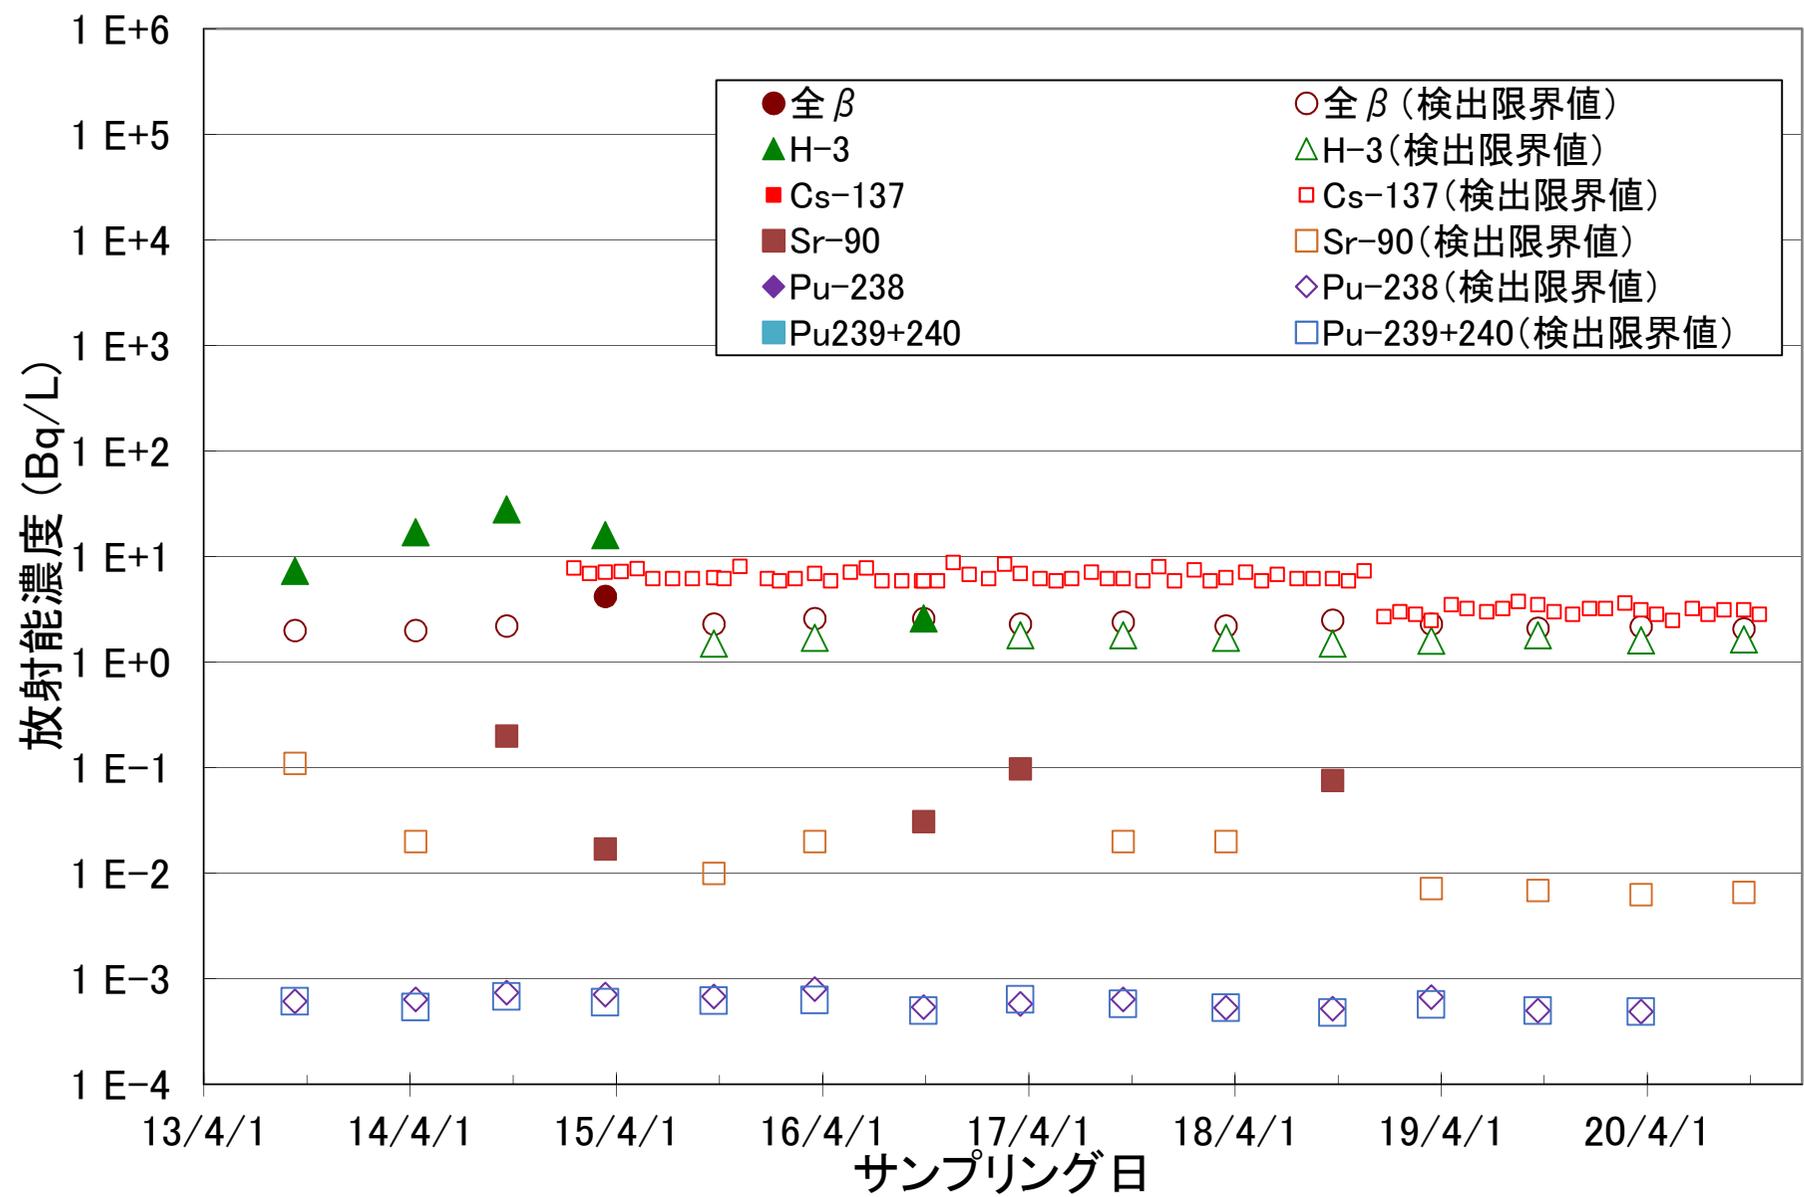
2.タービン東側モニタリング E 深井戸モニタリング結果

- E) 深井戸の測定値には変動は見られない。
