## 3号機燃料取り出しの状況

2020年12月14日

東京電力ホールディングス株式会社

# 1. 燃料取り出し・ガレキ撤去の状況

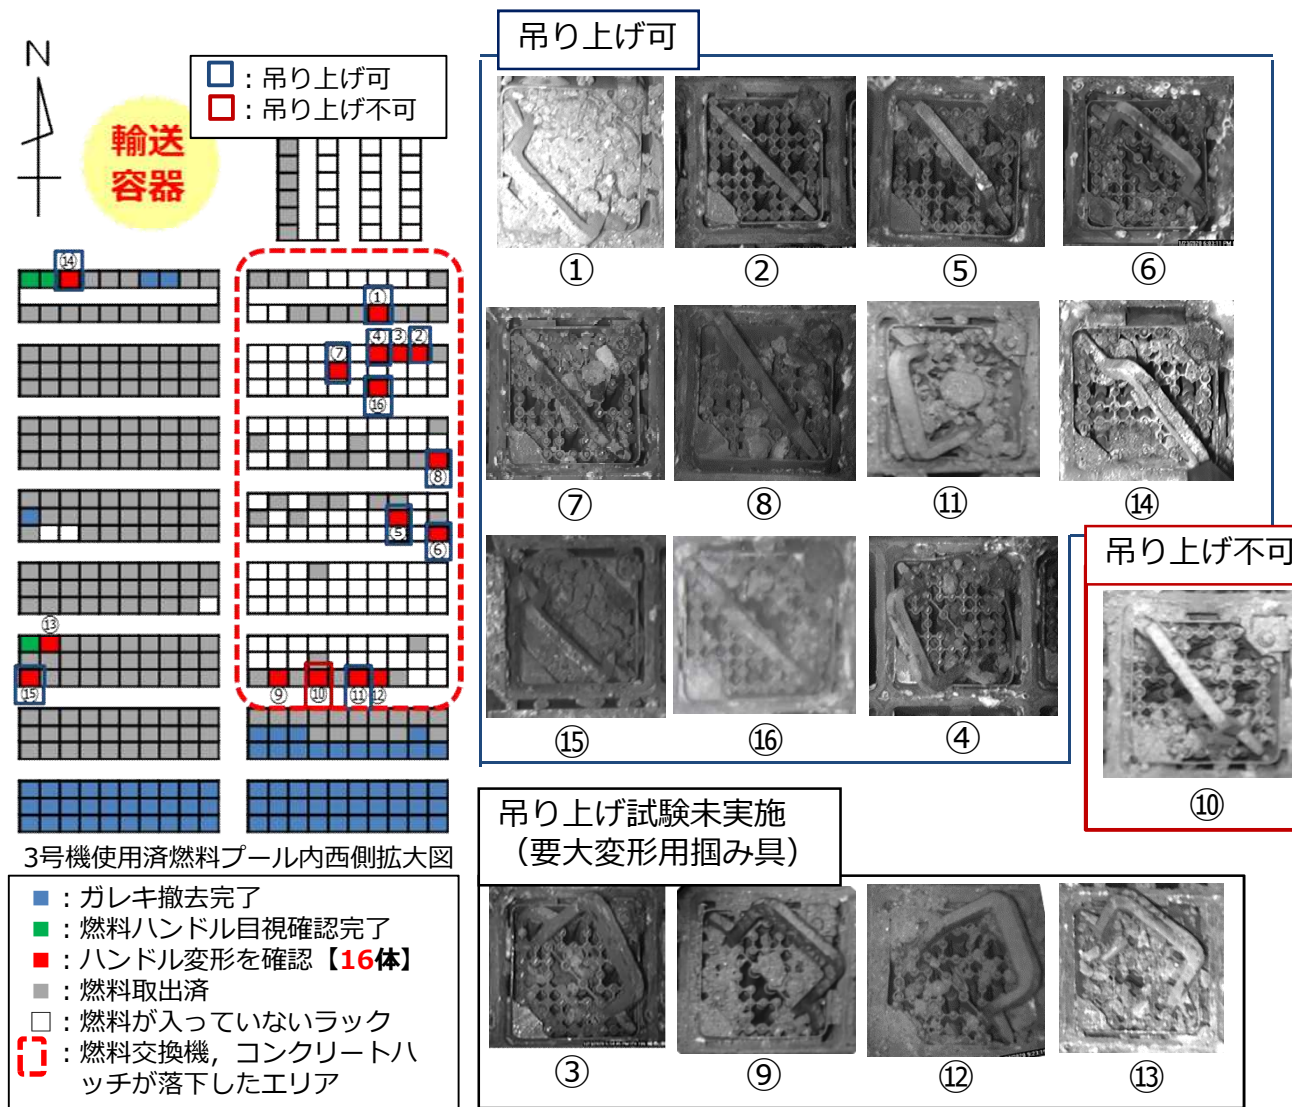
ハンドル変形燃料取扱い区分

- 5月28日時点でハンドル変形を確認した燃料は16体。このうち既存FHM掴み具で把持角度を超過している可能性のあるハンドル変形燃料は4体（区分C分）。2020年12月頃に吊り上げ試験を実施予定。
- 現時点で吊り上げ可能が確認できたハンドル変形燃料は、16体中11体。

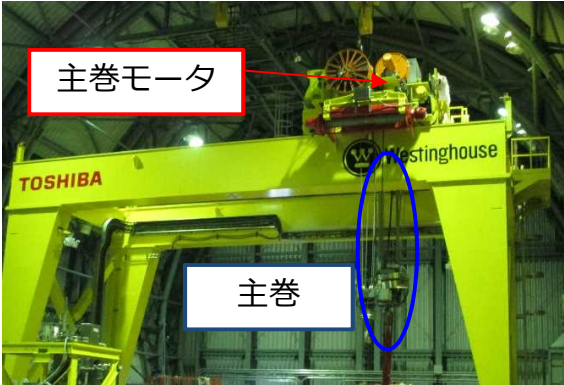
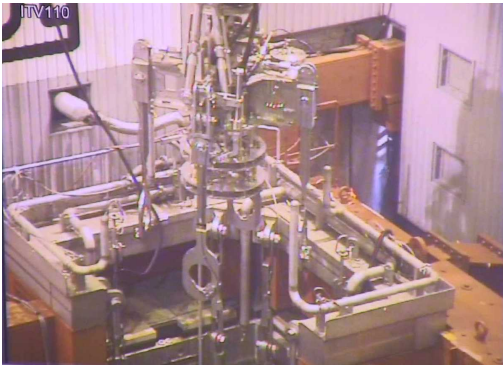
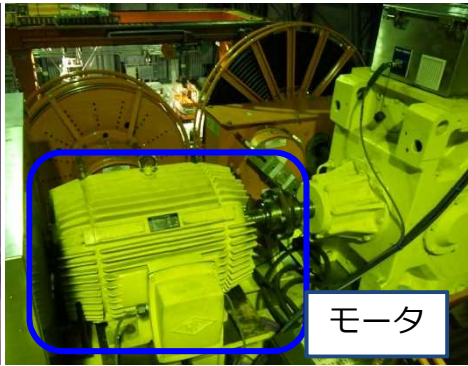
| 発生事象 | クレーン主巻が上昇しない |
| <p>概要</p> | <p>✓ 11月18日 空の輸送容器を3号機使用済燃料プール内に着座後,クレーン主巻の上昇操作中に,クレーン主巻が上昇しない事象を確認。</p> <div style="display: flex; justify-content: space-around; align-items: flex-start;"> <div style="text-align: center;"> <p>クレーン</p> </div> <div style="text-align: center;"> <p>クレーン主巻<br/>(不具合発生時)</p> </div> <div style="text-align: center;"> <p>クレーン主巻モータ</p> </div> </div> |
| <p>原因</p> | <p>✓ クレーン主巻モータ巻線の相間短絡により,巻上げトルク不足となっている<br/> ✓ 制御盤のインバータからモータに供給される電流値にばらつきあり<br/> (モータ巻線短絡による影響と考えているが,インバータ故障の可能性もあり)</p> |

| 発生事象 | クレーン主巻が上昇しない |
|---|---|
| <p>対応</p> | <p>✓ 外部モータにより主巻を巻き上げ,クレーンをメンテナンスエリアに移動させる<br/> ✓ 主巻モータおよびインバータを予備品に交換</p> |
