第 4 3 回技術情報検討会の結果概要等について

令和 2 年 1 1 月 2 5 日

原 子 力 規 制 庁

第 4 3 回技術情報検討会 結果概要

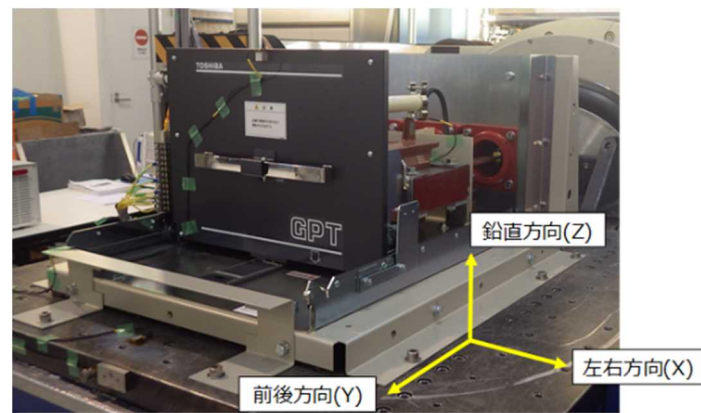
図-1 試験体（6.6kV回路用接地型計器用変圧器）の外観

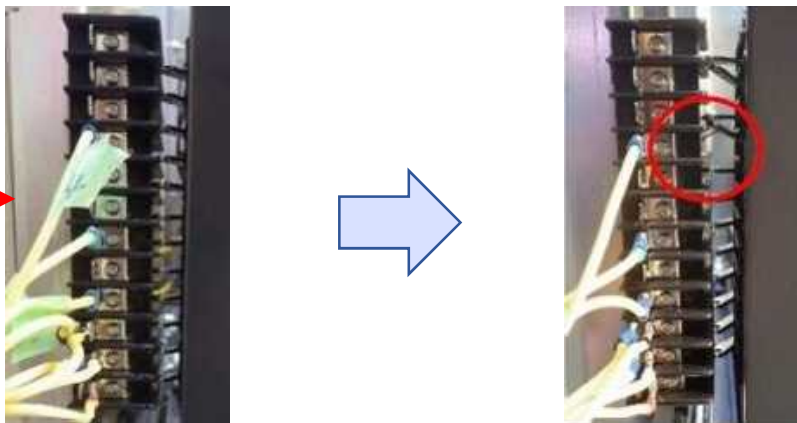
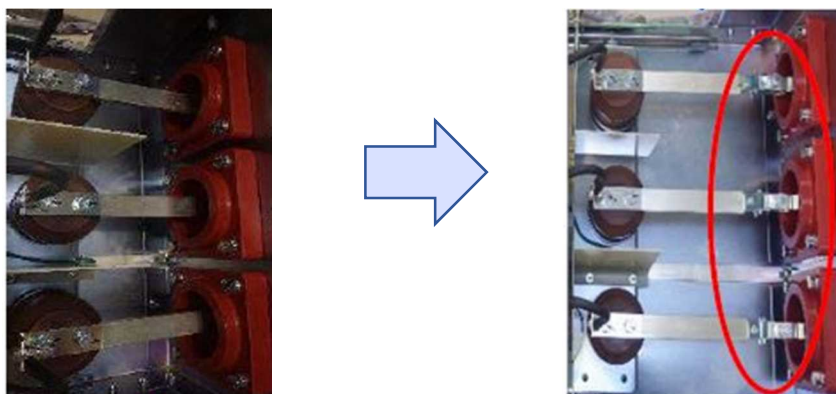
振動台上加速度がそれ以上になると、台車とユニット間で通電する端子接点の変形、抜け等により機能喪失した（図-3）。

(1) 制御回路断路部 (台車のロッキング応答 ⇒ 端子の変形)

(2) 主回路断路部

(インターロックピンの脱落による台車の飛び出し ⇒ 引き抜け)
(機能喪失前) (機能喪失後)

以上より、機能喪失の主要因は支持部のガタであり、それに対処することで対象機器の衝撃振動に対する耐力が向上することを確認した。

本知見により、安全施設への航空機の落下等又は特定重大事故等対処施設への大型航空機の衝突による衝撃により施設内の機器に衝撃破損のおそれがある場合、接地型計器用変圧器等の機器の支持部のガタに適切に対処する必要があることが明らかとなったことから、事業者に対して本知見を周知することとしたい。

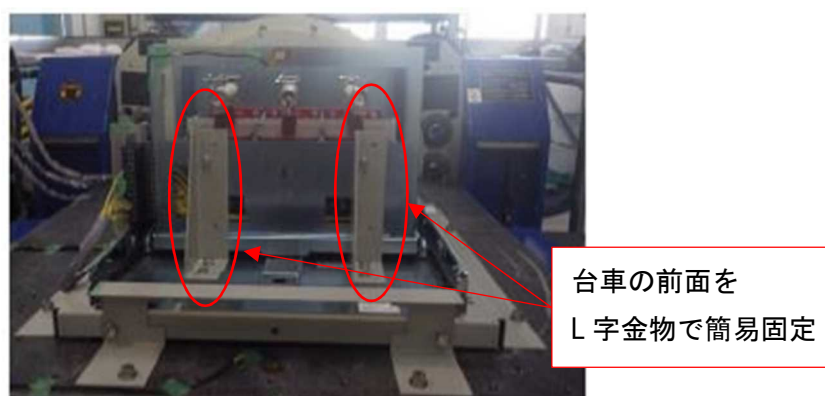
- 設置許可基準規則²の第 6 条（外部からの衝撃による損傷の防止）及び第 42 条（特定重大事故等対処施設）に関連して実施している「外部事象等による衝突・衝撃に対する評価手法の検討」に係る研究によって得られた知見である。
- 対象機器（6. 6kV 回路用接地型計器用変圧器）への衝撃振動を想定した試験の結果、振動台上加速度 2G まで機能維持することを確認したが、振動台上加速度がそれ以上になると、台車とユニット間で通電する端子接点の変形、抜け等により機能喪失した。
- 機能喪失は、対象機器の支持部のガタと推定して、対象機器を台車引出方向である前後方向（Y）について簡易的に固定し支持部のガタを抑制して Y 方向に加振試験を実施した結果、振動台上加速度 30G まで機能維持することを確認した。

図-4 補強対策を施した試験体

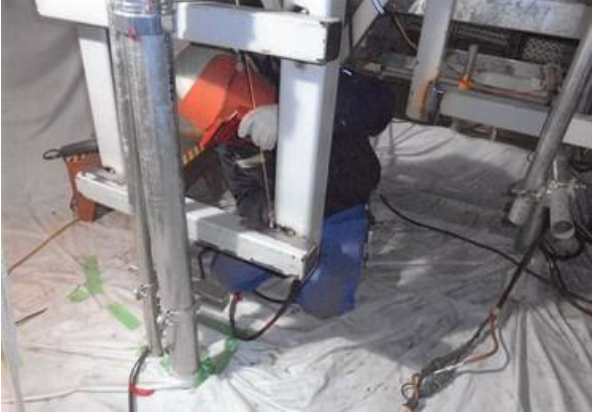
番号	件名	概要	受領日	担当	1次スクリーニング		
					基準/2次	INES	処理結果
国内 2019-32	当社敷地内(管理区域外)における火災の発生について 更新日: 2020-08-20 NUCIA 通番: 174M ユニット: 日本原燃 再処理 発生日: 2020-03-21 登録区分:最終	<p>2020-03-21、再処理事業所敷地内の緊急時対策建屋(建設中)の工事現場(管理区域外)において、協力会社作業員が電線管サポートの溶接作業を行っていたところ、スパッタ(溶けた金属の微小塊)が難燃シートを貫通し、その下にある盤養生シートに引火し、火災が発生した。</p> <p>スパッタ発生原因:溶接部材の塗装剥離(グラインダーによる研磨)が不十分だったため。</p> <p>引火原因:養生シートが難燃性ではなかったため。</p> <p>根本原因:①事業者は、元請会社/協力会社が安全管理仕様書に従って火気使用作業を行っていると思い込み、ルール通りに作業をしていることを確認していなかった。②元請会社と協力会社は、火気作業チェックシートを作業現場ではなく記録で確認し、作業者は当該チェックシートを運用していなかった。③元請会社は溶接前に部材の塗装を剥離することを要領書に明記していなかった。④元請会社は盤養生シートに難燃性ではなく可燃性のものを使用していた。倉庫からシートを取り出す際に間違えた。</p> <p>再発防止策:①事業者と元請会社は、初めて火気使用作業を行う際やエリア変更の都度、火気作業開始前に火気作業養生チェックシート(不燃シートまたは不燃材の使用と可燃物の除去または不燃シートで覆う)を用いて現場確認を行う。②元請会社と協力会社は火気作業の実施状況を毎日、火気作業チェックシートを用いて確認し、溶接作業を許可する。事業者は抜き取りで現場の実施状況確認を行う。③元請会社は、溶接前に部材の塗装を剥離することを施工要領書に明記した。④元請会社は、盤養生シートについて、現場持込みの際はロール単位で行い、ロールの表示が難燃であることを確認する。また、現場に養生シートのサンプルを掲示し、難燃性であることを識別できる様にし、事業者は現場でその状況を確認する。</p>	2020-08-26	事務局	②	—	<p>本件は、再処理施設の建設中の建屋(管理区域外)にて、溶接作業時にスパッタにより塗装残りが発火・落下し、養生シートが発火した事例である。原因は、溶接部材の塗装剥離が不十分だったことと、養生シートが難燃性でなかったこと。どちらも作業規則違反であり、実施業者の作業管理と事業者の監督が不適切であったことが根本原因である。事業者と作業者の作業管理に課題があったことから、上記基準によりスクリーニングアウトとする。</p>

<p style="text-align: center;">図 現場作業写真</p>
