⑧-2 確認-2ボーリング(12.30m) -走向方向薄片観察結果(2/2)-

4. 各ボーリング孔において認められる劣化部の評価及びF-1断層の認定

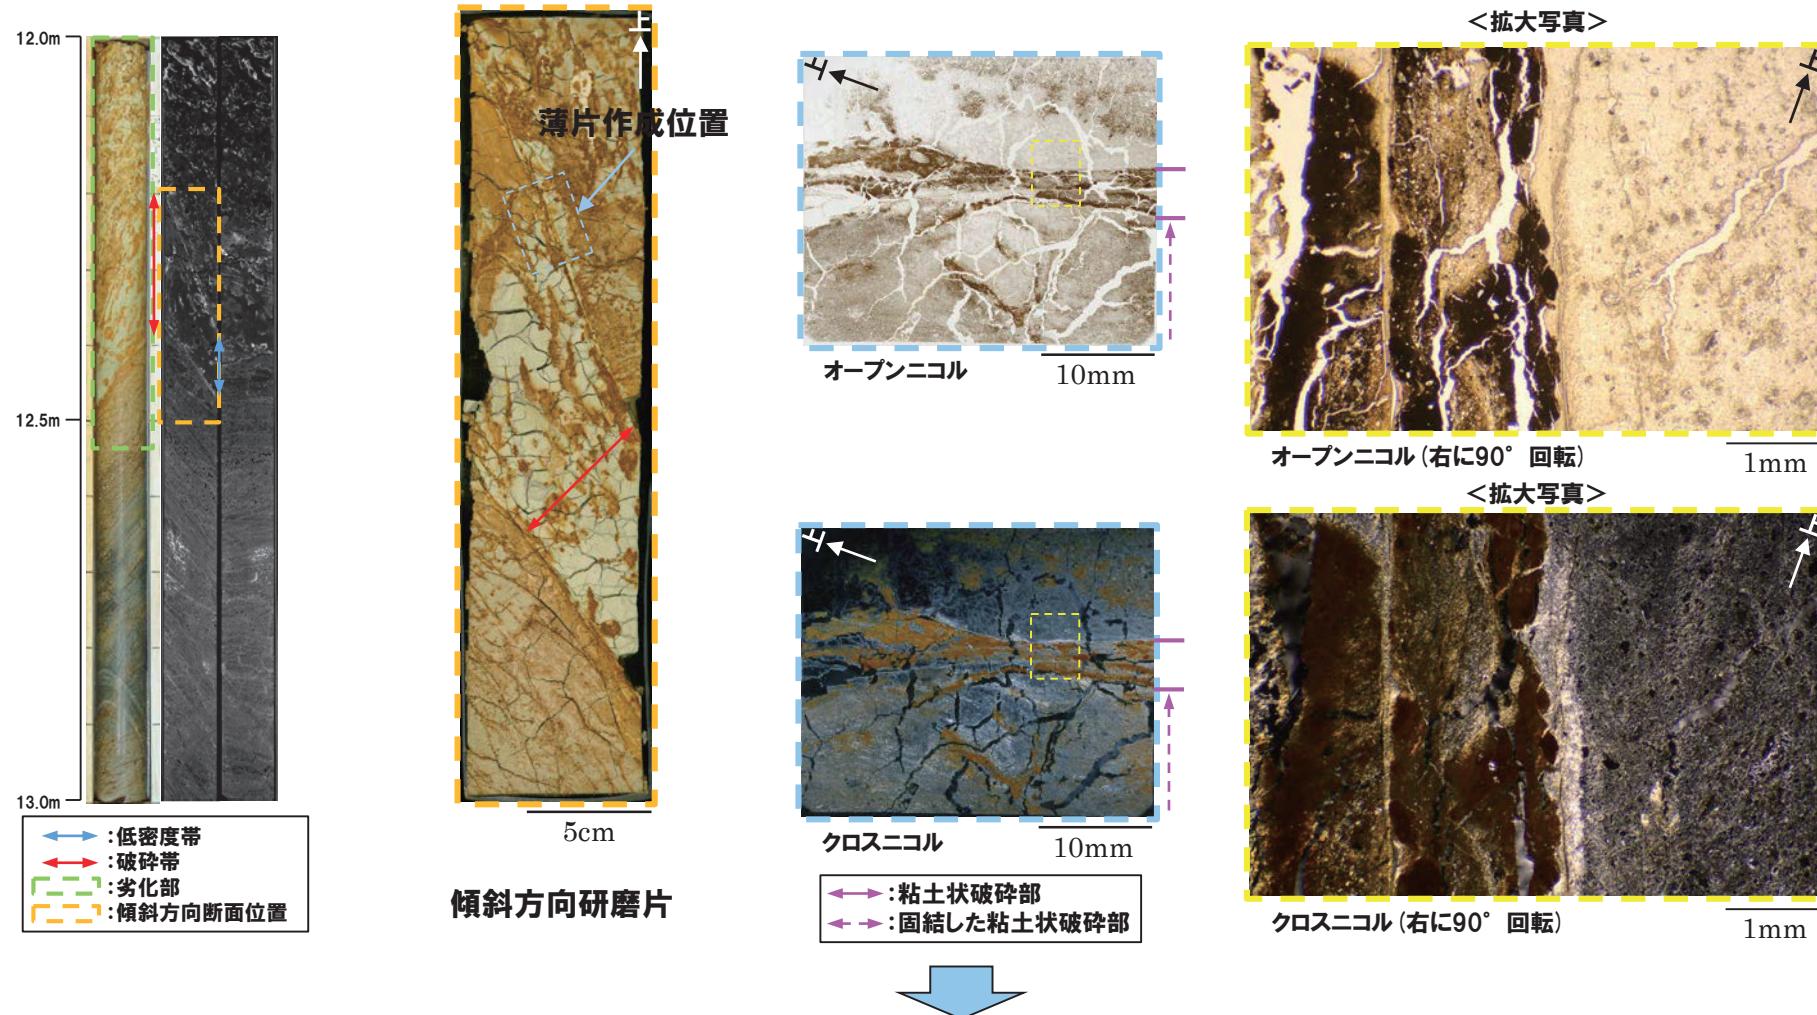
⑧-2 確認-2ボーリング(12.30m) -傾斜方向薄片観察結果(1/2)-

- 粘土状破碎部は直線的に連続する。
- 粘土状破碎部周辺では、逆断層センスを示すR₁面が認められる。

○X線CT画像観察、条線観察及び薄片観察の結果、当該破碎帶はF-1断層の最新活動部であると判断される。

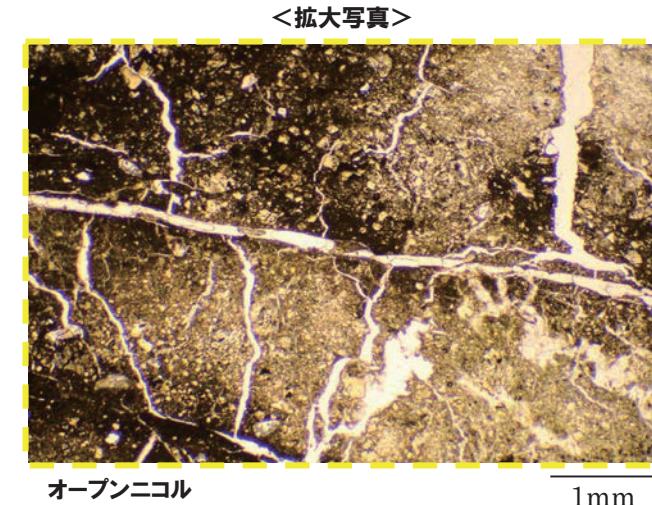
⑧-3 確認-2ボーリング(12.43m) -走向方向薄片観察結果(1/2)-

- 粘土状破碎部は連続するが、直線性に乏しい。
- 変位センスを示す明瞭な複合面構造は認められない。

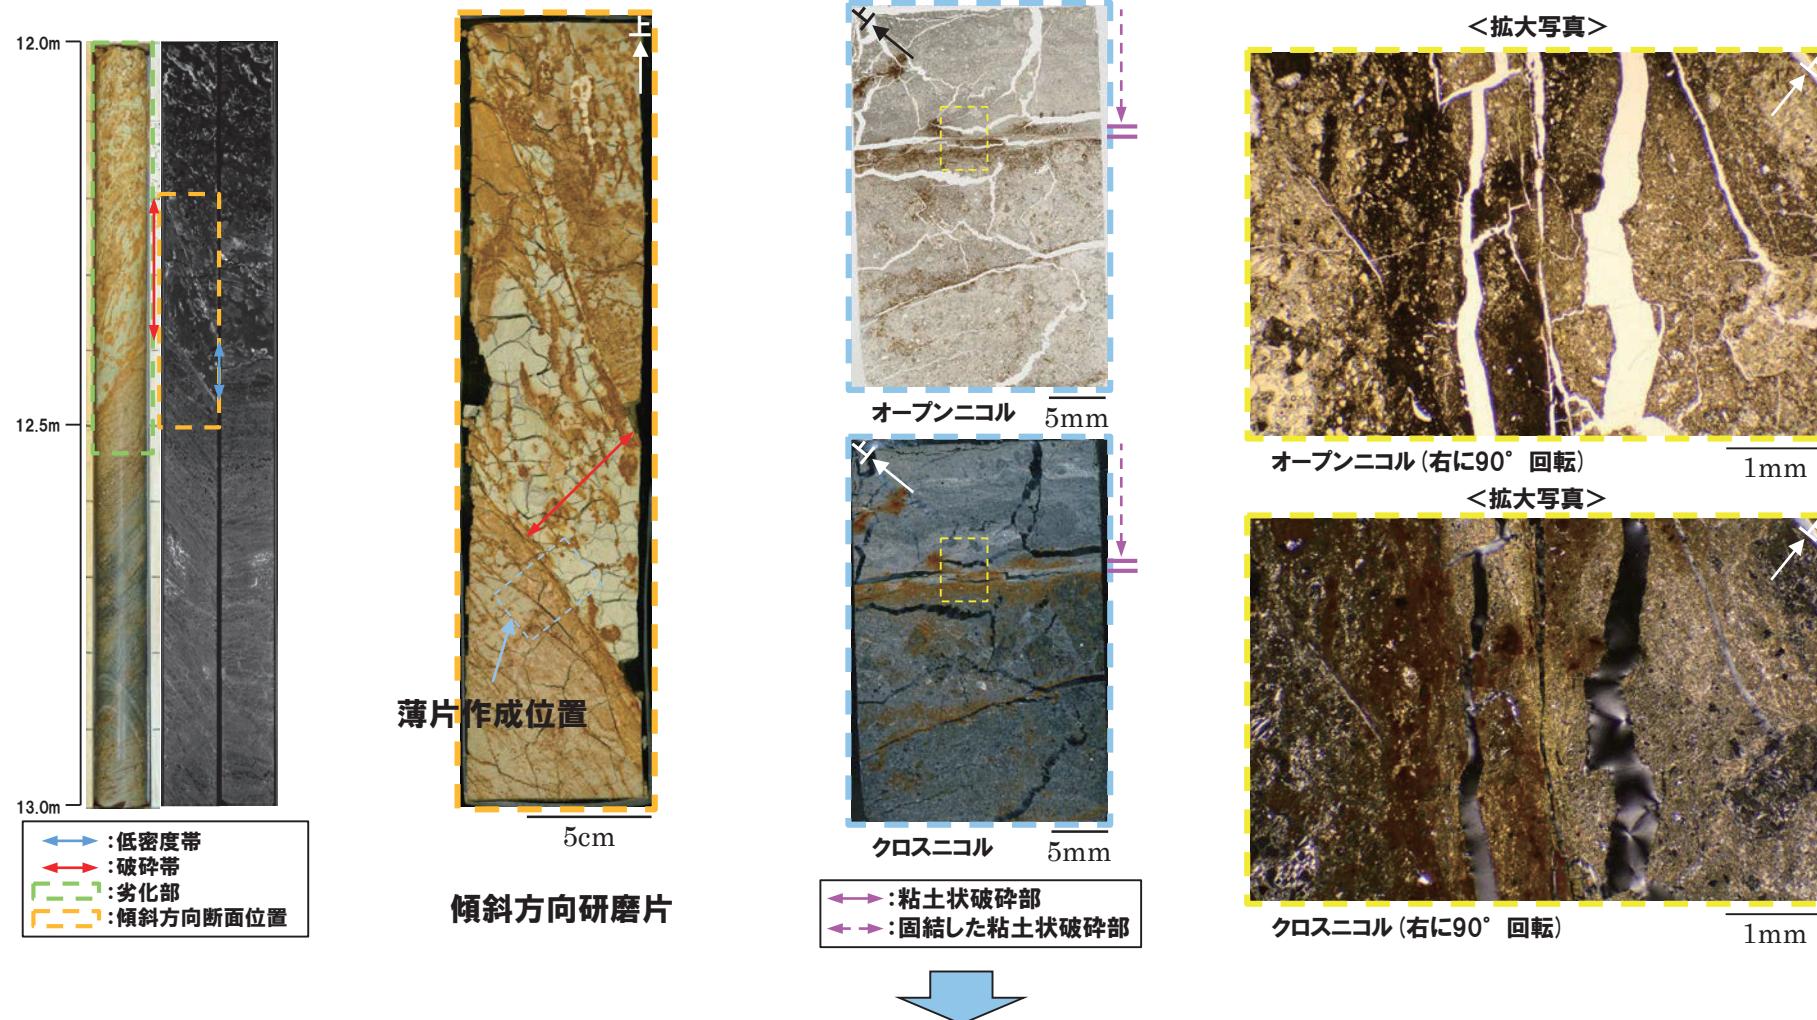
⑧-3 確認-2ボーリング(12.43m) -傾斜方向薄片観察結果(1/2)-

- 粘土状破碎部はやや不明瞭なもの、直線的に分布する。
- 粘土状破碎部周辺では、逆断層センスを示すR₁面が認められる。

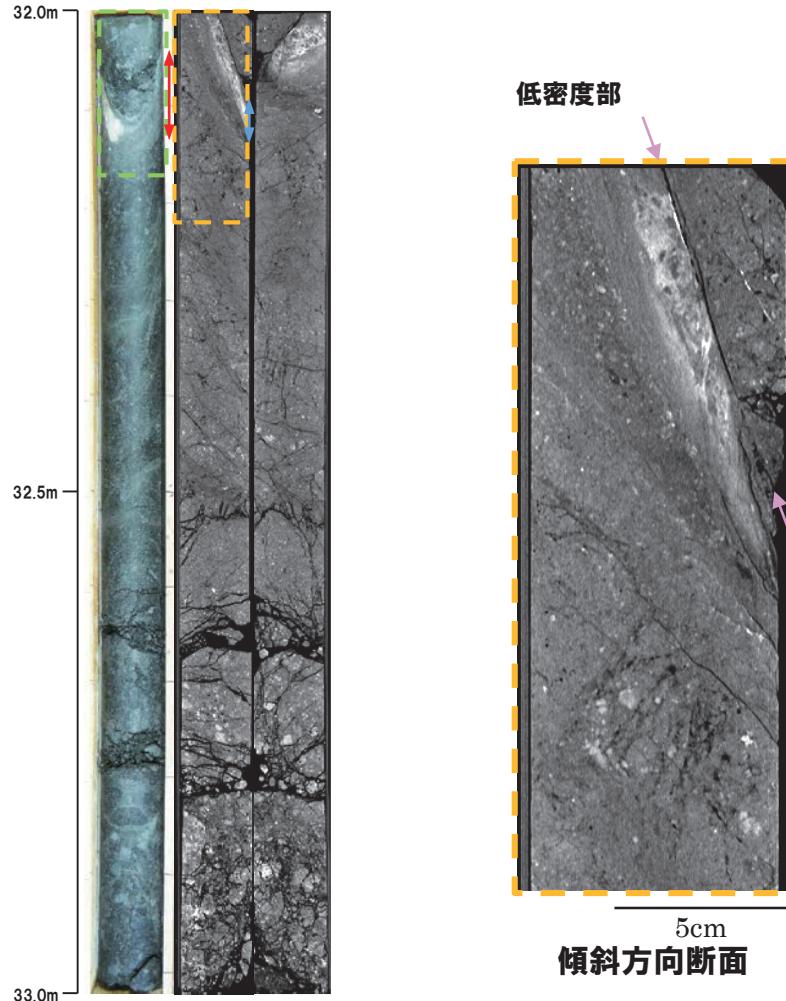
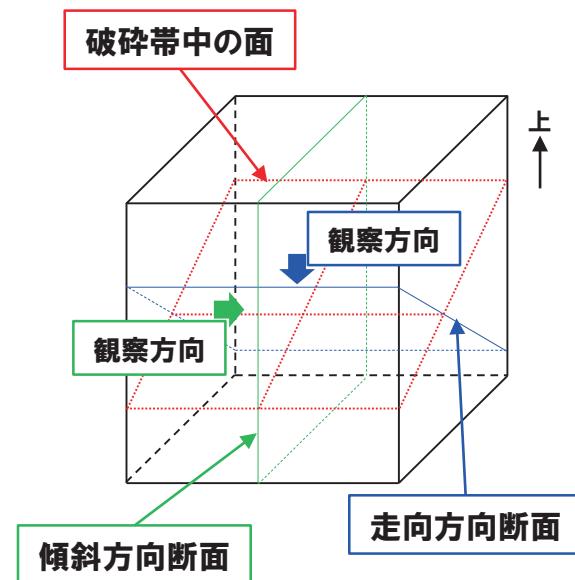
⑨-2 確認-3ボーリング (32.10m) -X線CT画像観察結果-

○X線CT画像観察の結果、連続する直線的な低密度部が認められる。

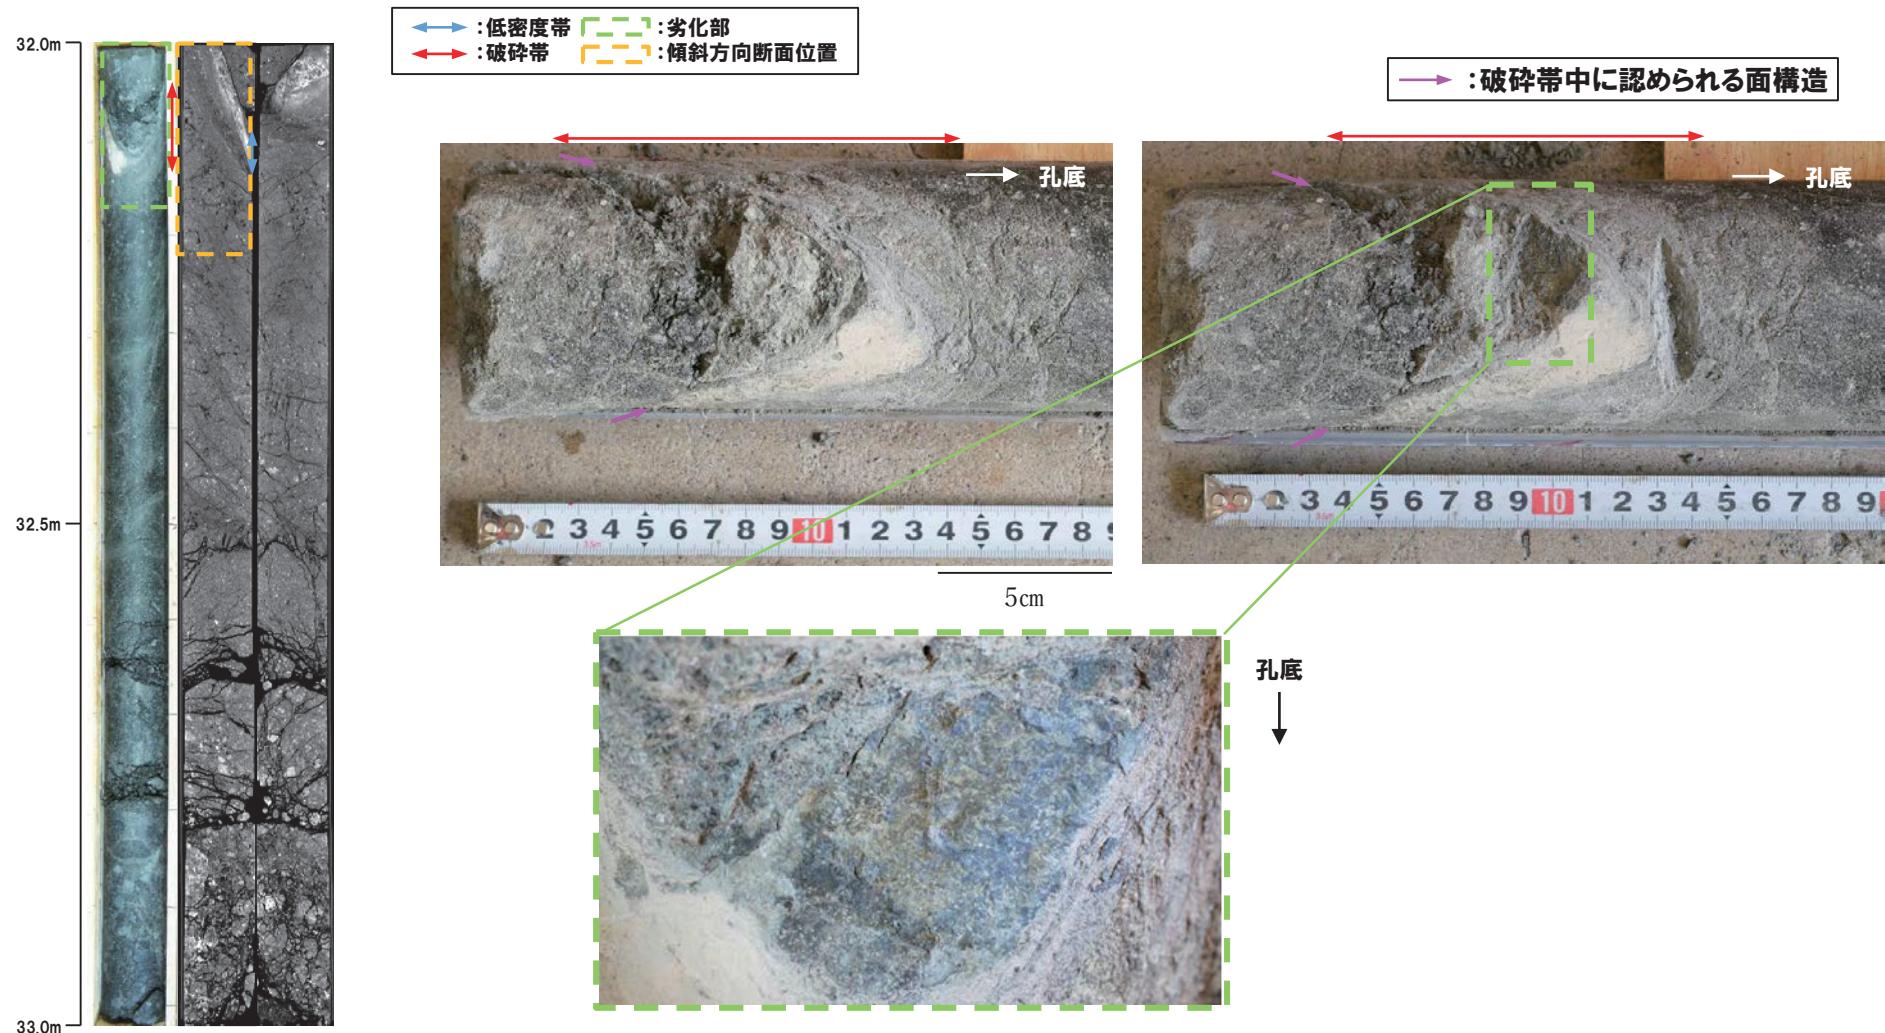
⑨-2 確認-3ボーリング(32.10m)-条線観察結果-

- 破碎帯中に認められる面構造を浅部側から深部側へ観察を行った。
- 厚さ約1~5mmの軟質粘土の挟在が認められる。
- 当該面では平滑に剥離はするものの、条線及び鏡肌は認められない。

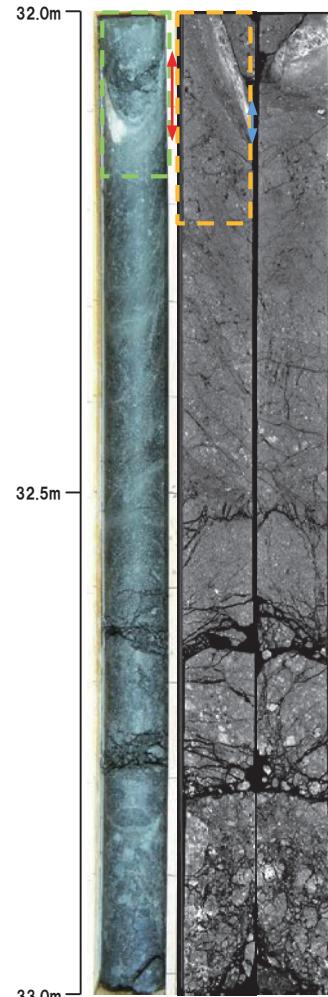
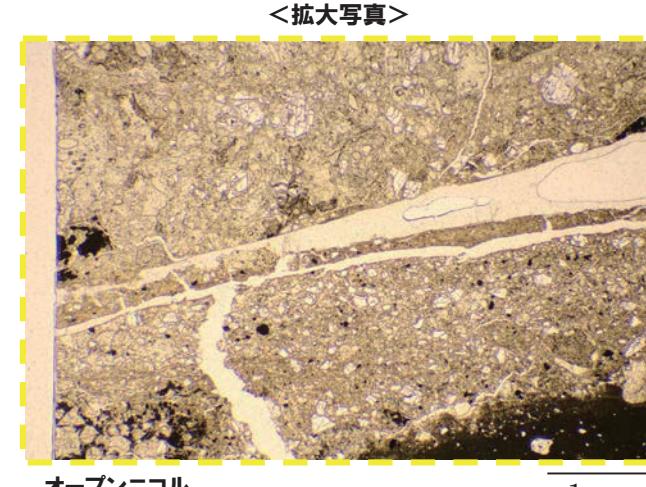
⑨-2 確認-3ボーリング(32.10m) - 走向方向薄片観察結果(1/2) -

- 粘土状破碎部は直線的に連続し、周辺では細粒化が認められる。
- 変位センスを示す明瞭な複合面構造は認められない。

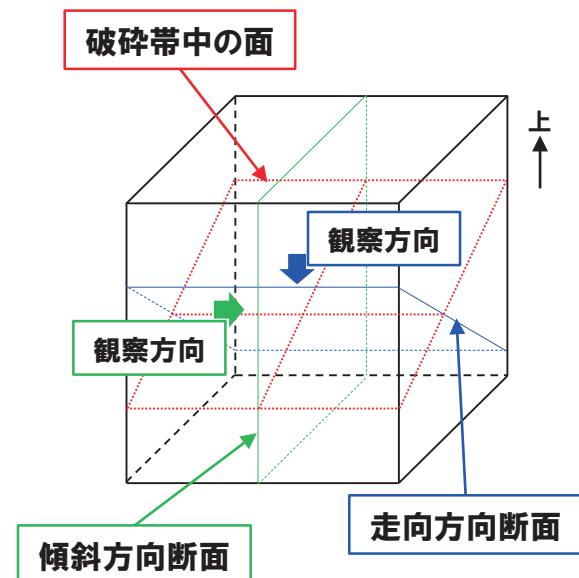
⑨-3 確認-3ボーリング (32.13m) -X線CT画像観察結果-

○X線CT画像観察の結果、やや不明瞭ものの、連続する直線的な低密度部が認められる。

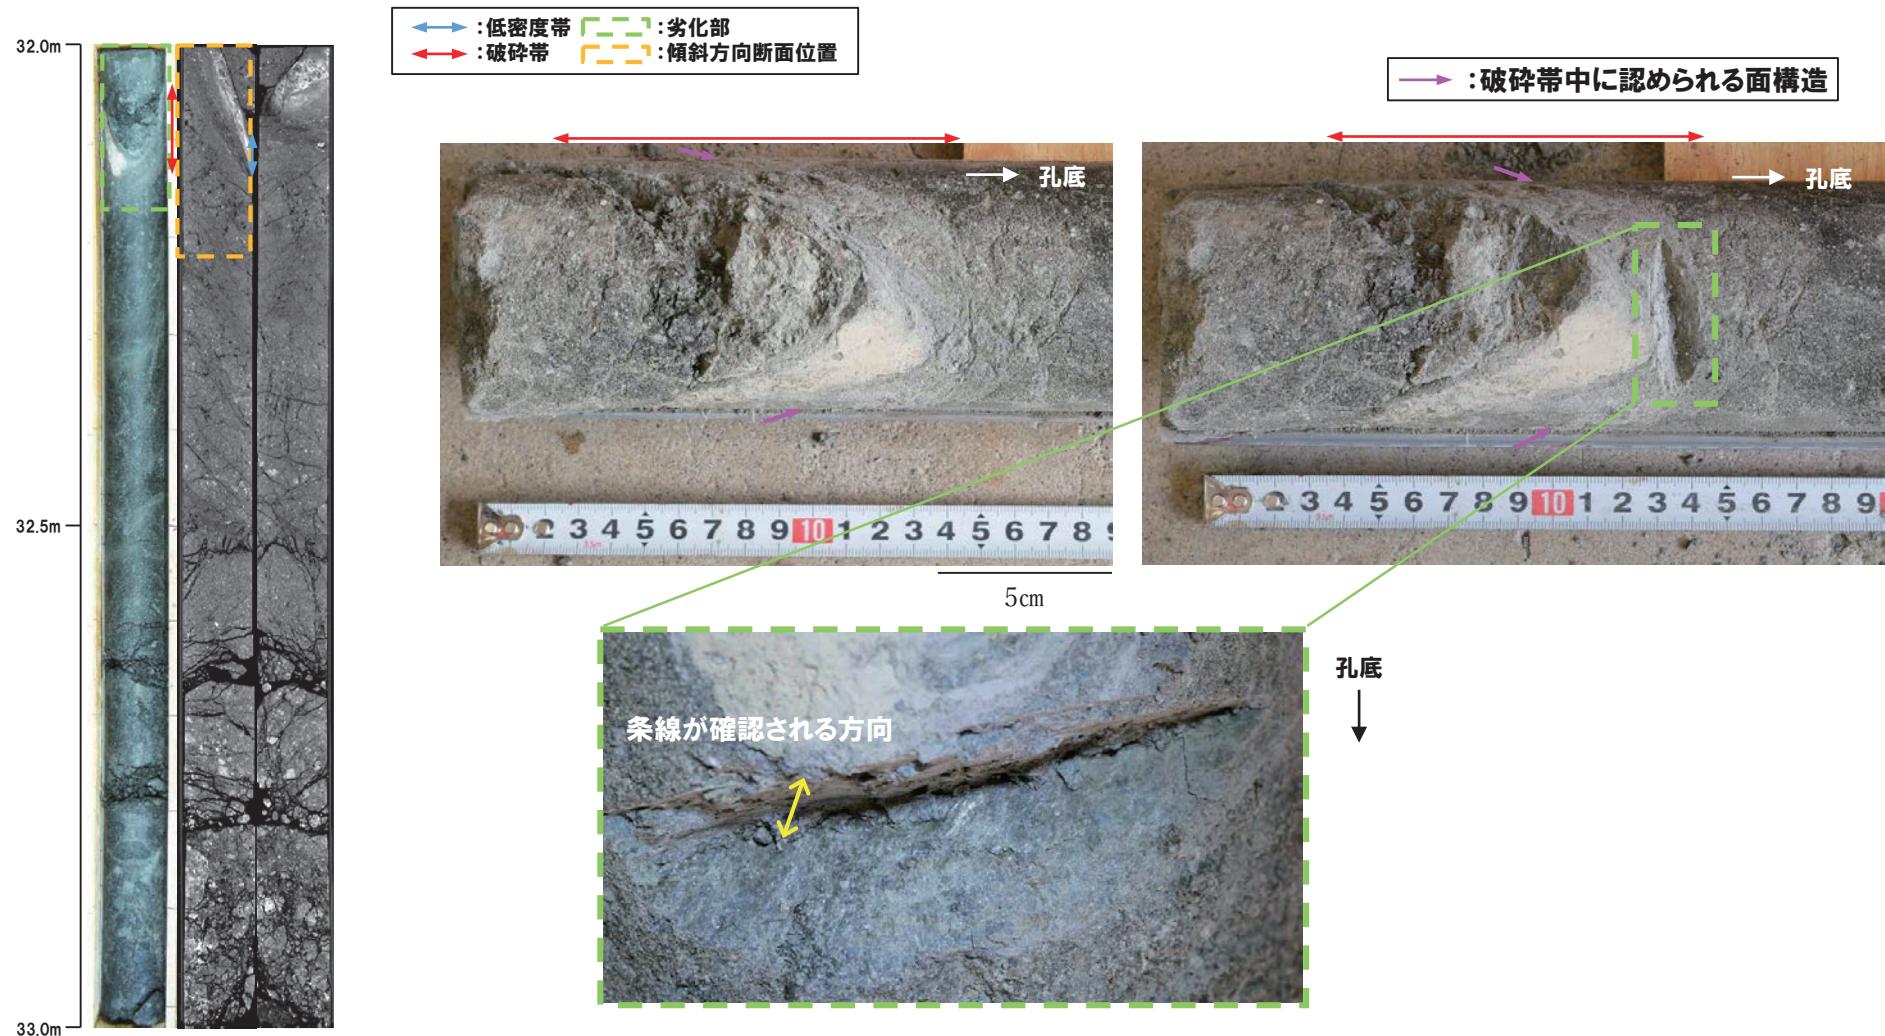
⑨-3 確認-3ボーリング(32.13m)-条線観察結果-

- 破碎帯中に認められる面構造を浅部側から深部側へ観察を行った。
- 厚さ約1~5mmの軟質粘土の挟在が認められる。
- 最急勾配方向と約25° 斜交する条線が認められ、浅部から深部方向に読み直すとレイク角は65° Lとなる。

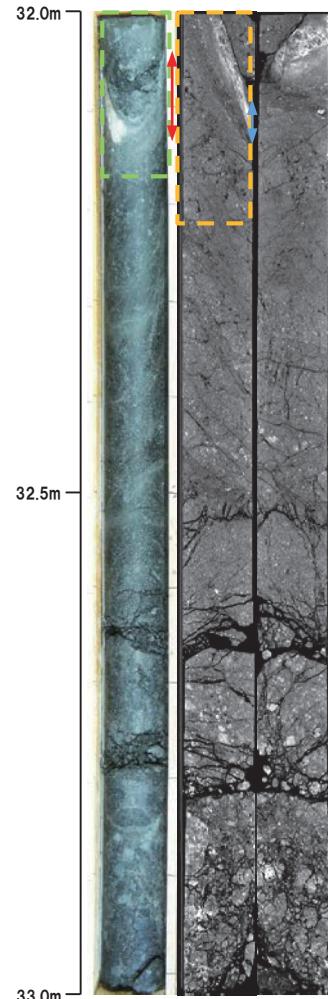
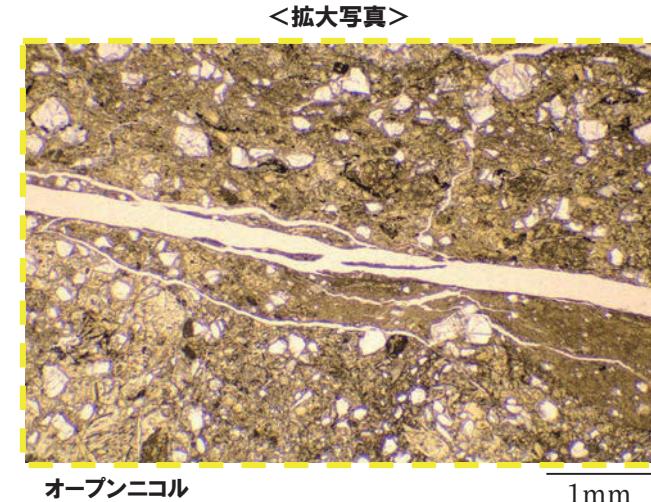
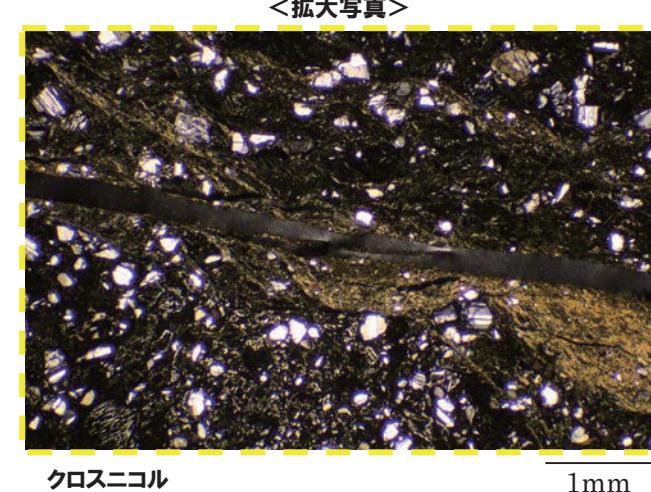
⑨-3 確認-3ボーリング(32.13m) - 走向方向薄片観察結果(1/2) -

- 粘土状破碎部はやや湾曲するものの、連続が認められる。
- 変位センスを示す明瞭な複合面構造は認められない。

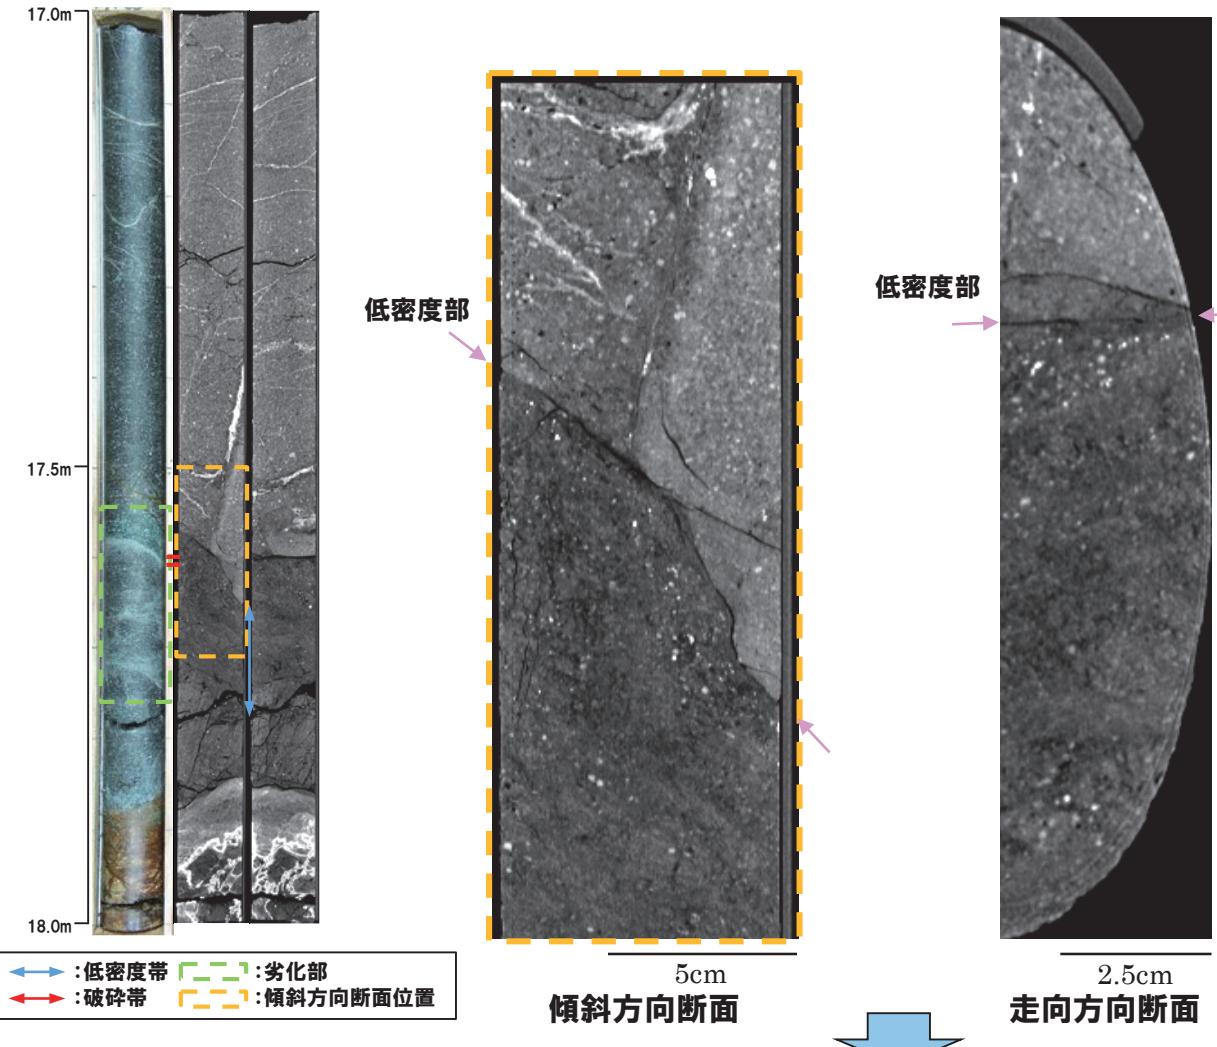
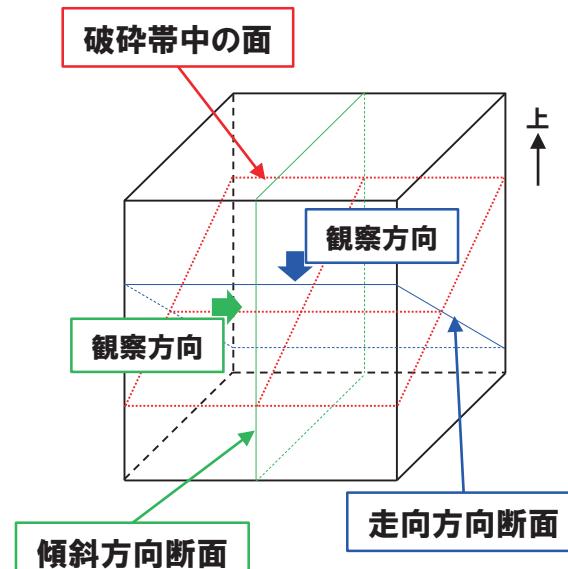
①-1 R1敷地-1ボーリング (17.60m) -X線CT画像観察結果-

○X線CT画像観察の結果、連続する低密度部が認められるものの、直線性に乏しい。

○当該破碎帶は、形成後何らかの要因により変形を受けていると推定されるため、活動時期が古い断層と考えられる。

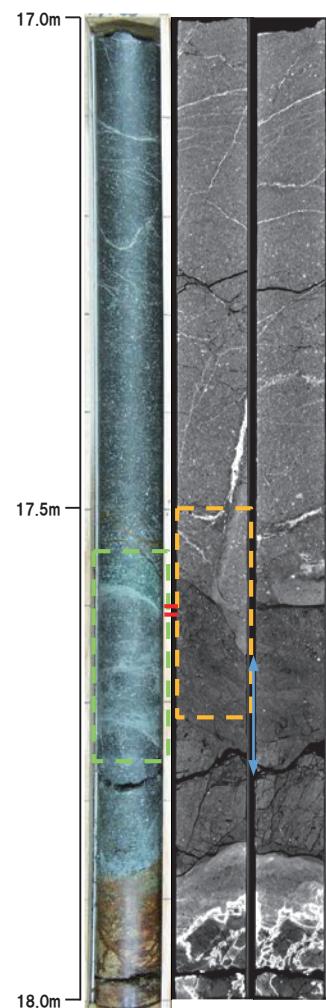
①-1 R1敷地-1ボーリング (17.60m) -条線観察結果-

- 破碎帯中に認められる面構造を深部側から浅部側へ観察を行った。
- 厚さ約~1mmの軟質粘土の挟在が認められる。
- 当該面は平滑に剥離するものの、条線及び鏡肌は認められない。

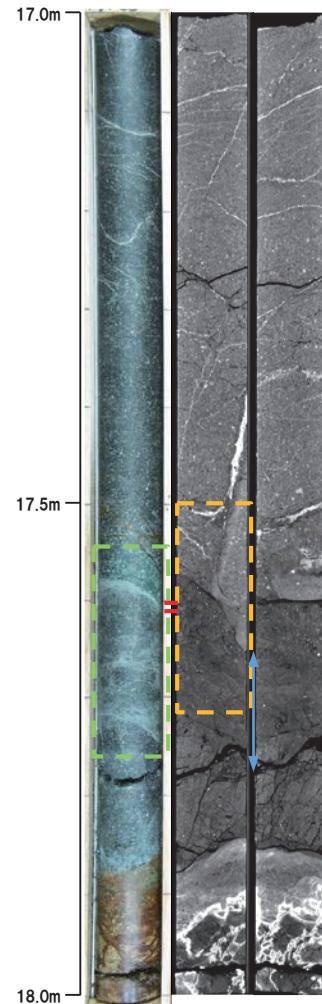
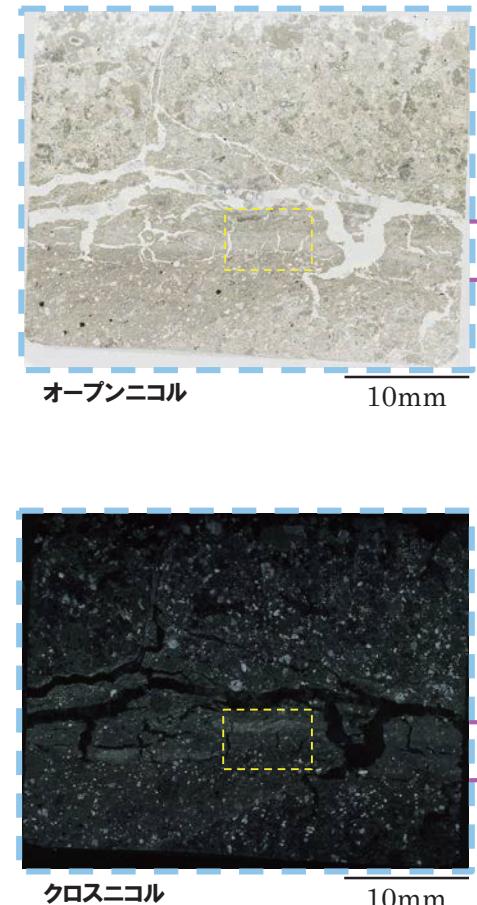
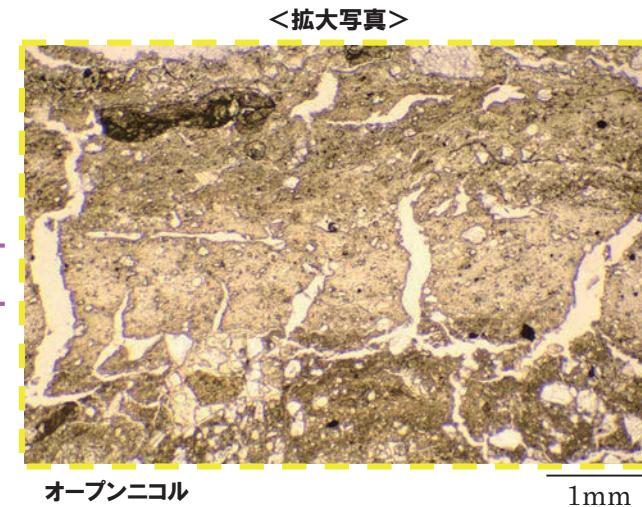
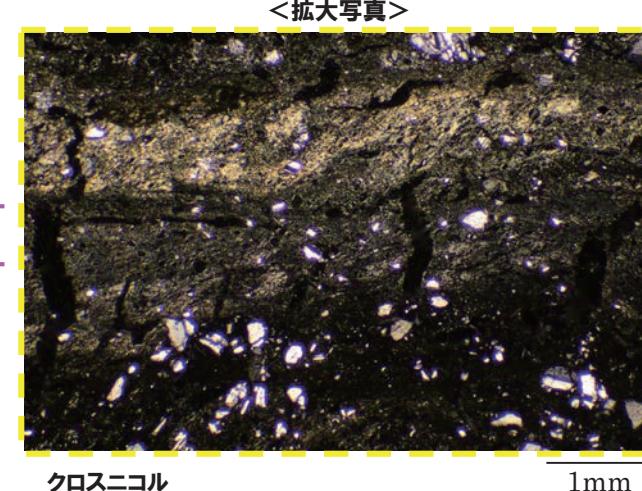
①-1 R1敷地-1ボーリング(17.60m) -走向方向薄片観察結果(1/2)-

- 粘土状破碎部は連続するが、直線性に乏しい。
- 粘土状破碎部では、右横ずれ断層センスを示すP面が認められる。

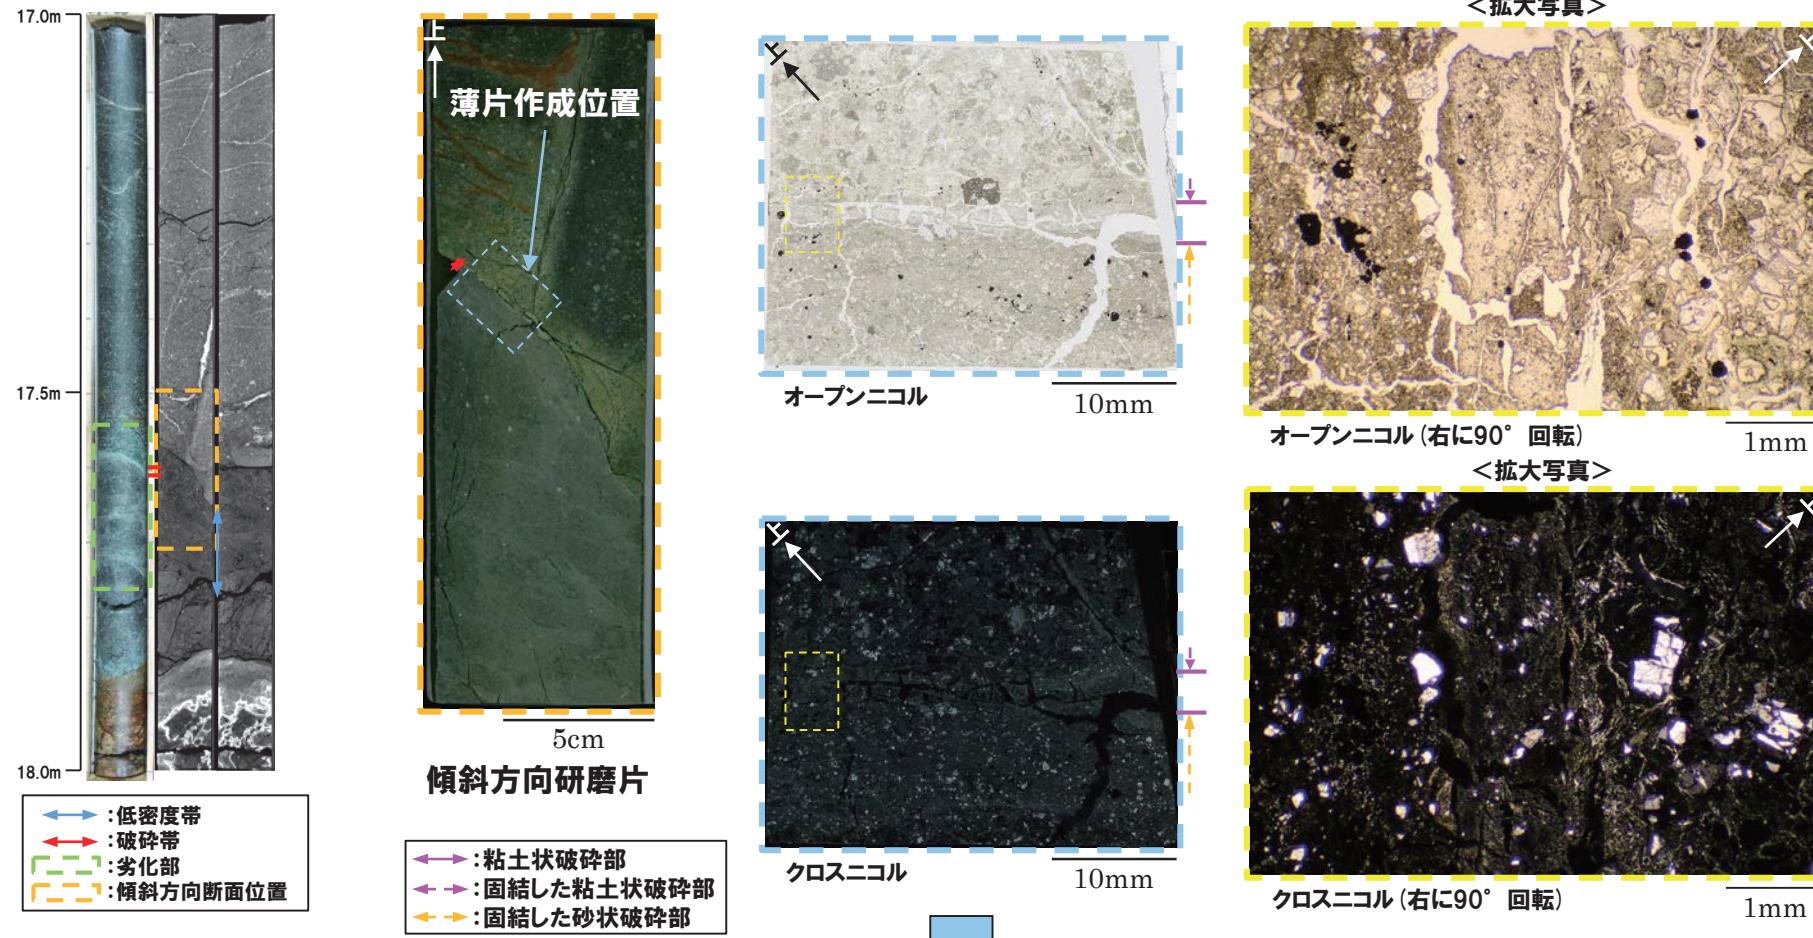
①-1 R1敷地-1ボーリング (17.60m) -傾斜方向薄片観察結果 (1/2) -

- 粘土状破碎部は連続するが、直線性に乏しい。
- 変位センスを示す複合面構造は認められない。

- 上記観察結果は、ボーリングコア観察及びX線CT画像観察の結果と調和的な特徴を示していることから、ボーリングコア観察及びX線CT画像観察による評価は妥当と考えられる。

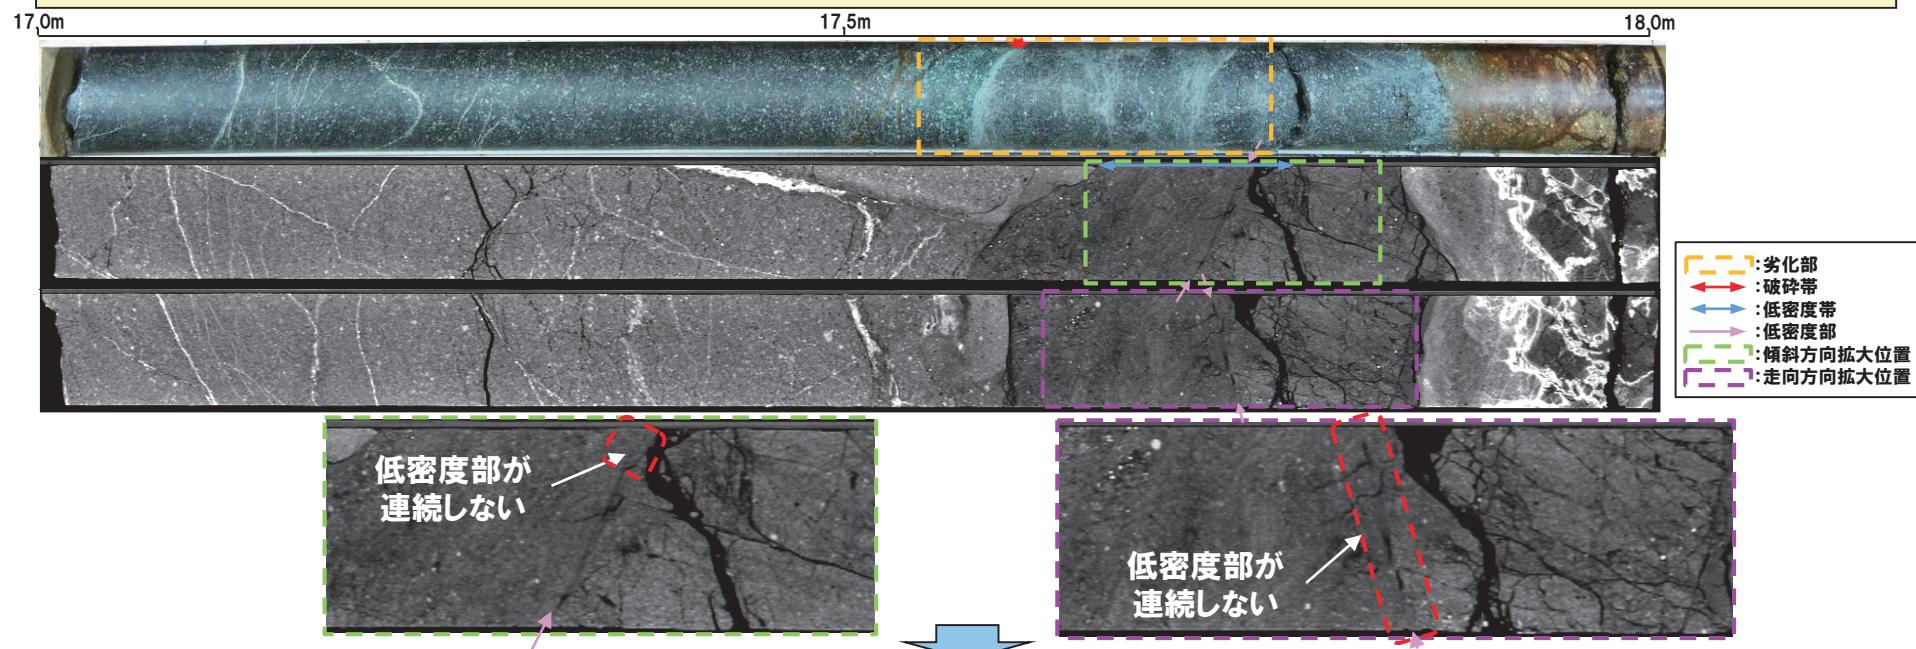
①-2 R1敷地-1ボーリング(17.72m)-X線CT画像観察結果-

- 本ボーリングでは、F-1断層推定深度(約26m)付近において、F-1断層の最新活動部であると判断される破碎帯を有する劣化部(約27.80~27.95m)が認められる(P296~P303参照)。
- また、F-1断層推定深度より浅い位置(深度17.55~17.75m)においても、劣化部が認められる。
- 当該劣化部の出現深度は、概ねF-1断層推定深度と調和的であるものの、走向・傾斜がN58°E/49°E及びN85°E/30°Eであり、F-1断層と異なることから、当該劣化部は、F-1断層の可能性を有する劣化部とは判定されないため、F-1断層の認定手順(P258~P259参照)において、認定手順④「条件を満たさない場合」に基づき検討を行う。
- 当該劣化部中の深度17.72mに認められる破碎帯について、X線CT画像観察により、性状を確認した。
- 当該破碎帯は、ボーリングコア観察及びX線CT画像観察において、以下のような特徴が認められる。
 - ・ボーリングコア観察の結果、劣化部が認められ、連続する直線的な面構造を伴う。
 - ・X線CT画像観察の結果、低密度部が認められるものの、連続性に乏しい。

- 当該破碎帯は、X線CT画像観察において低密度部が確認されるものの、連続性に乏しいことから、ボーリングコア観察において認められる軟質粘土については、局所的に認められるものと判断される。
- 当該破碎帯は、活動時期の古い断層が固結後、局所的に変質され、軟質化したものとの可能性があると考えられる。

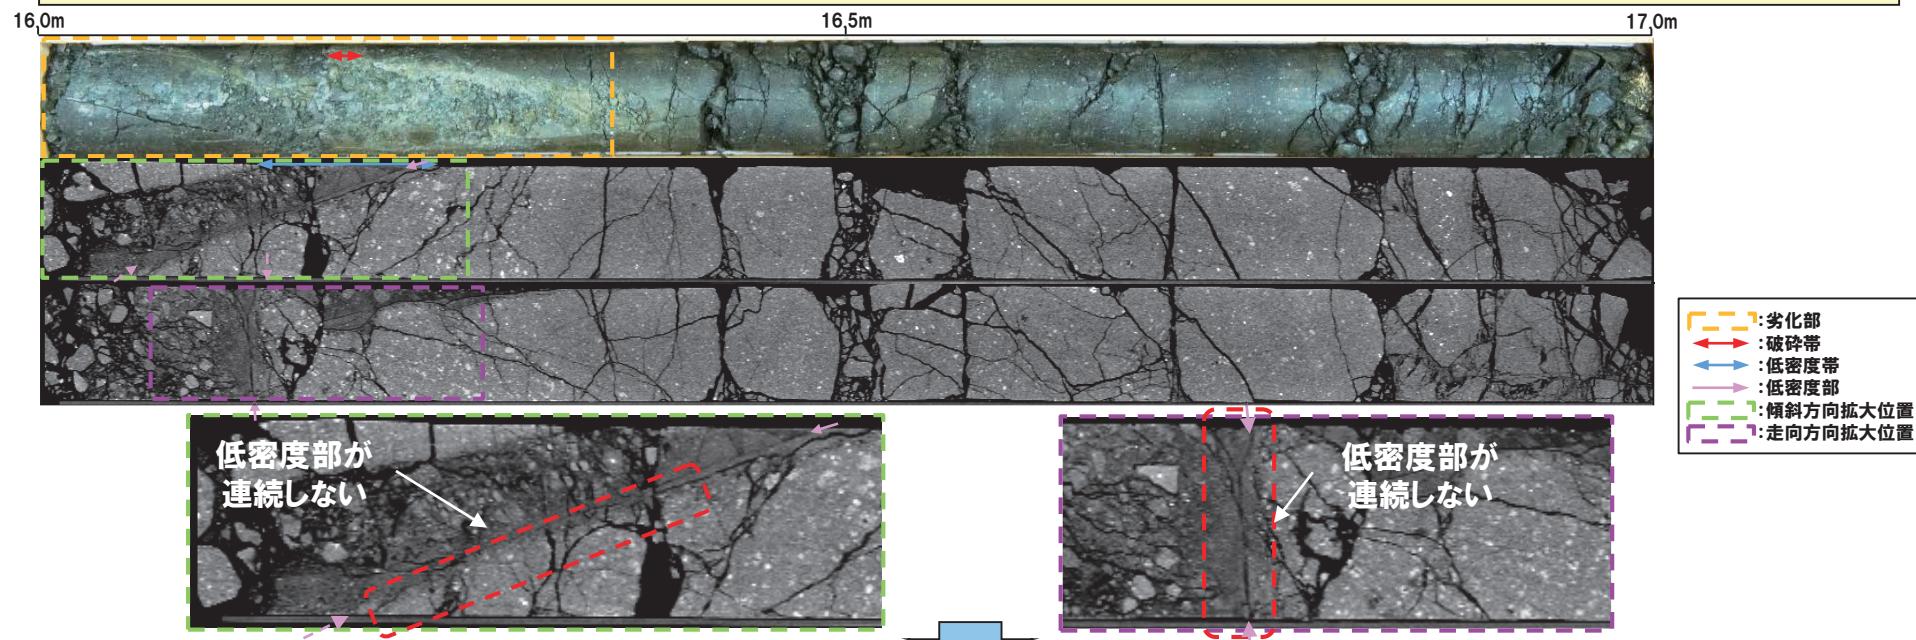
②-1 R1敷地-3ボーリング(16.33m)-X線CT画像観察結果-

- 本ボーリングでは、F-1断層推定深度（約21m）付近において、F-1断層の最新活動部であると判断される破碎帯を有する劣化部（約12.30～12.60m）が認められる（P304～P317参照）。
- また、F-1断層推定深度より浅い位置（深度16.00～16.35m）においても、劣化部が認められる。
- 当該劣化部の出現深度は、F-1断層推定深度と調和的であるものの、走向・傾斜がN18° E/77° Wであり、F-1断層と異なることから、当該劣化部は、F-1断層の可能性を有する劣化部とは判定されないため、F-1断層の認定手順（P258～P259参照）において、認定手順④「条件を満たさない場合」に基づき検討を行う。
- 当該劣化部中の深度16.33mに認められる破碎帯について、X線CT画像観察により、性状を確認した。
- 当該破碎帶は、ボーリングコア観察及びX線CT画像観察において、以下のような特徴が認められる。
 - ・ボーリングコア観察の結果、劣化部が認められ、連続する直線的な面構造を伴う。
 - ・X線CT画像観察の結果、低密度部が認められるものの、連続性に乏しい。

- 当該破碎帶は、X線CT画像観察において低密度部が確認されるものの、連続性に乏しいことから、ボーリングコア観察において認められる軟質粘土については、局所的に認められるものと判断される。
- 当該破碎帶は、活動時期の古い断層が固結後、局所的に変質され、軟質化したものとの可能性があると考えられる。

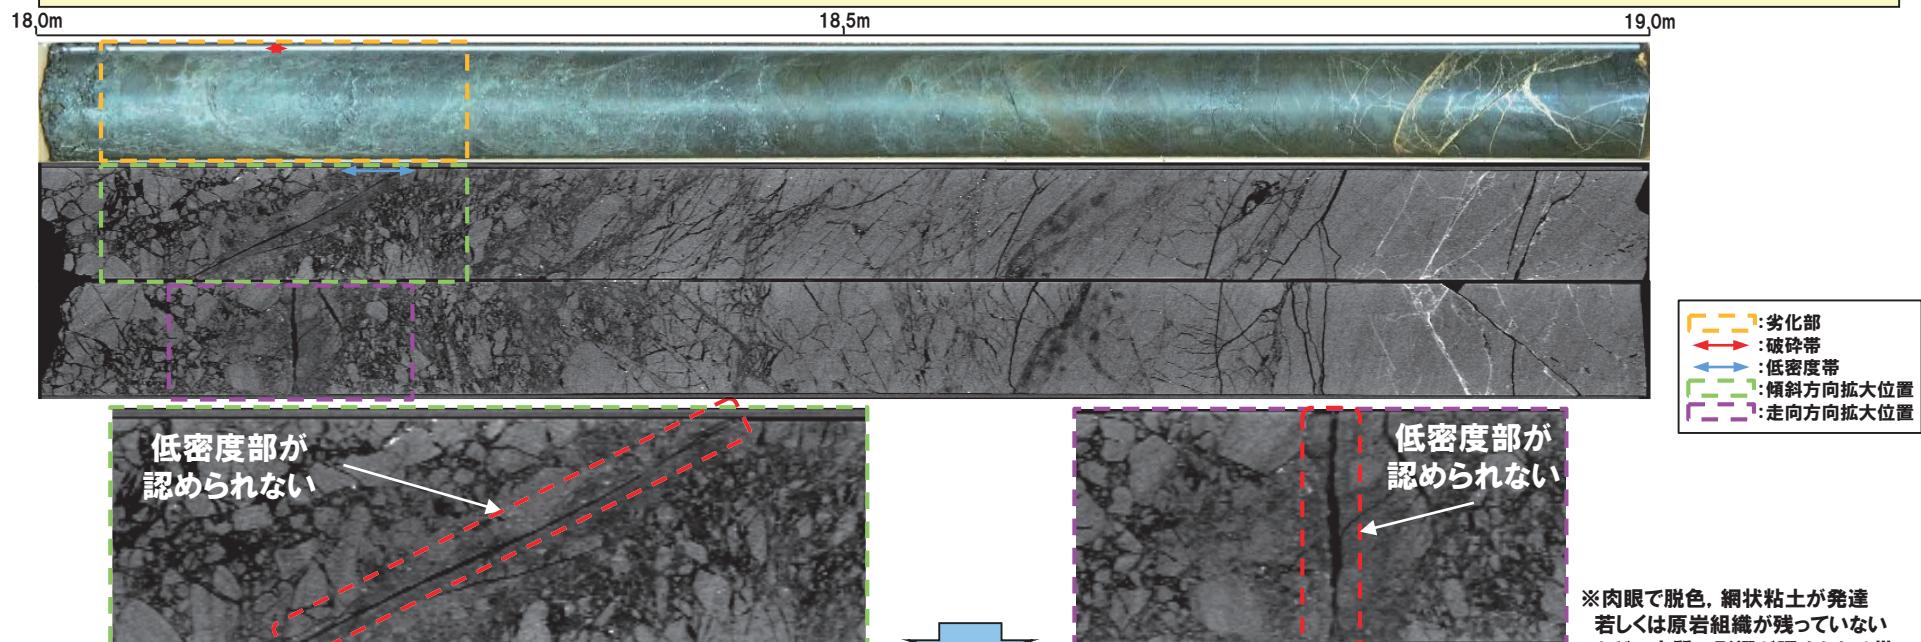
②-2 R1敷地-3ボーリング(18.10m)-X線CT画像観察結果-

- 本ボーリングでは、F-1断層推定深度(約21m)付近において、F-1断層の最新活動部であると判断される破碎帯を有する劣化部(約12.30~12.60m)が認められる(P304~P317参照)。
- また、F-1断層推定深度より浅い位置(深度18.05~18.25m)においても、劣化部が認められる。
- 当該劣化部の出現深度は、F-1断層推定深度と調和的であるものの、走向・傾斜がN14°E/70°Wであり、F-1断層と異なることから、当該劣化部は、F-1断層の可能性を有する劣化部とは判定されないため、F-1断層の認定手順(P258~P259参照)において、認定手順④「条件を満たさない場合」に基づき検討を行う。
- 当該劣化部中の深度18.10mに認められる破碎帯について、X線CT画像観察により、性状を確認した。
- 当該破碎帶は、ボーリングコア観察及びX線CT画像観察において、以下のような特徴が認められる。
 - ・ボーリングコア観察の結果、劣化部が認められ、連続する直線的な面構造を伴う。
 - ・X線CT画像観察の結果、連続する直線的な低密度部が認められない。

- 当該部は、X線CT画像観察において低密度部が認められることから、ボーリングコア観察において認められる軟質粘土は、変質により形成されたものと考えられる。
- 当該部は、破碎帶ではなく、変質帶*であると判断される。

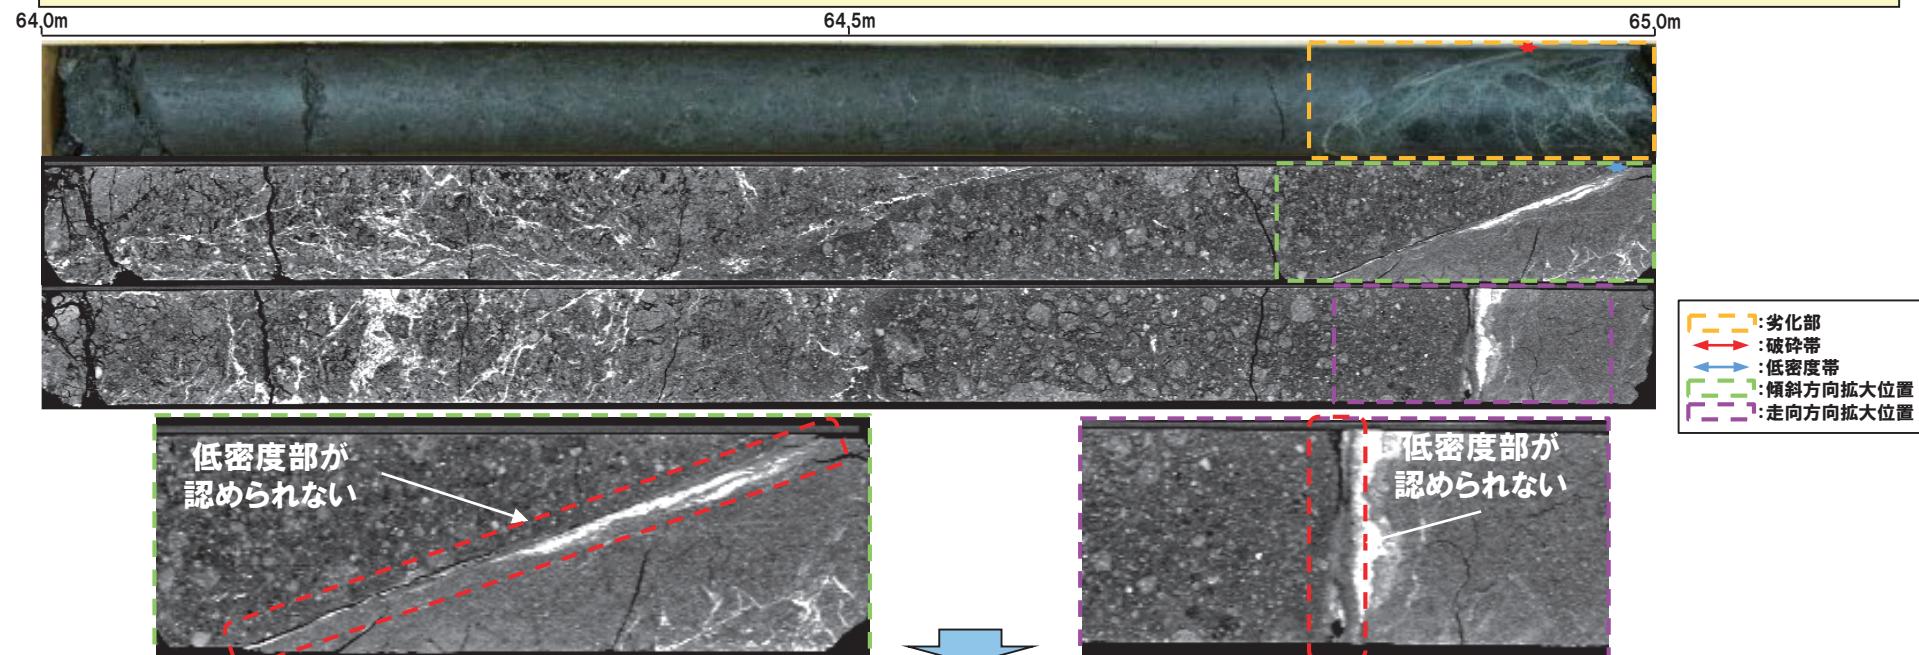
③R1敷地-4ボーリング (64.84m) -X線CT画像観察結果-

- 本ボーリングでは、F-1断層推定深度（約50m）付近において、F-1断層の最新活動部であると判断される破碎帯を有する劣化部（約48.30～48.60m及び約49.40～49.60m）が認められる（P318～P331参照）。
- また、F-1断層推定深度より深い位置（深度64.80～65.00m）においても、劣化部が認められる。
- 当該劣化部の出現深度は、F-1断層推定深度と異なり、走向・傾斜についても、N14° E/70° Wであり、F-1断層と異なることから、当該劣化部は、F-1断層の可能性を有する劣化部とは判定されないため、F-1断層の認定手順（P258～P259参照）において、認定手順④「条件を満たさない場合」に基づき検討を行う。
- 当該劣化部中の深度64.84mに認められる破碎帯について、X線CT画像観察により、性状を確認した。
- 当該破碎帶は、ボーリングコア観察及びX線CT画像観察において、以下のような特徴が認められる。
 - ・ボーリングコア観察の結果、劣化部が認められ、連続する直線的な面構造を伴う。
 - ・X線CT画像観察の結果、連続する直線的な低密度部が認められない。

- 当該部は、X線CT画像観察において低密度部が認められないことから、ボーリングコア観察において認められる軟質粘土は、変質により形成されたものと考えられる。
- 当該部は、破碎帶ではなく、変質帶であると判断される。

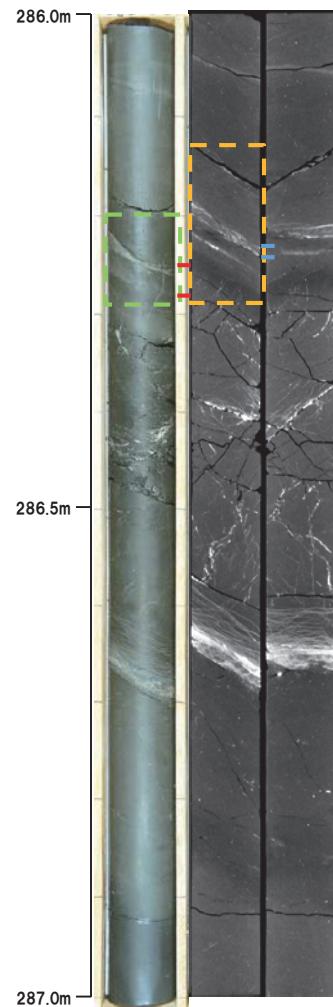
④-2 R1敷地-7ボーリング (286.25m) -X線CT画像観察結果-

○X線CT画像観察の結果、連続する直線的な低密度部は認められない。
