⑧-2 確認-2ボーリング(12.30m) -走向方向薄片観察結果(2/2)-

4. 各ボーリング孔において認められる劣化部の評価及びF-1断層の認定

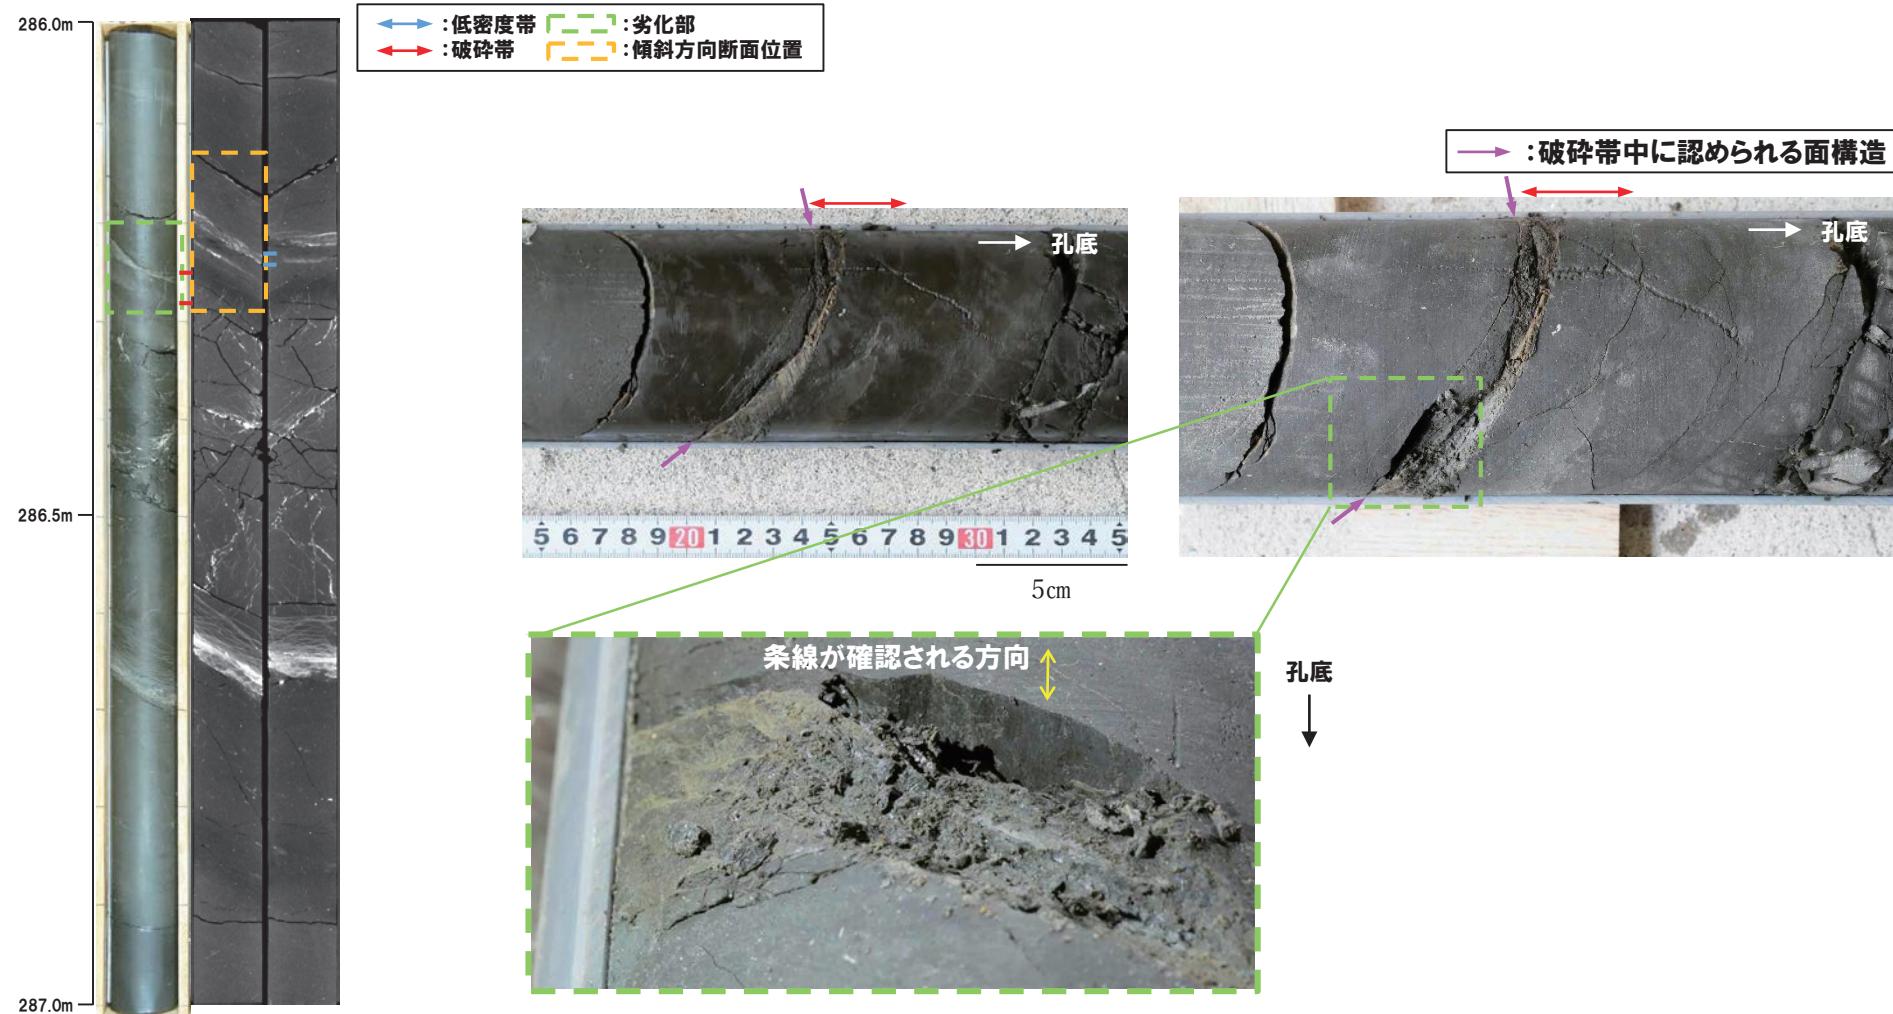
(4)-2 R1敷地-7ボーリング (286.25m) -条線観察結果-

- 破碎帯中に認められる面構造を深部側から浅部側へ観察を行った。
- 厚さ約10mmの軟質粘土の挟在が認められる。
- 最急勾配方向と直交する条線が認められ、浅部から深部方向に読み直すとレイク角は0°となる。

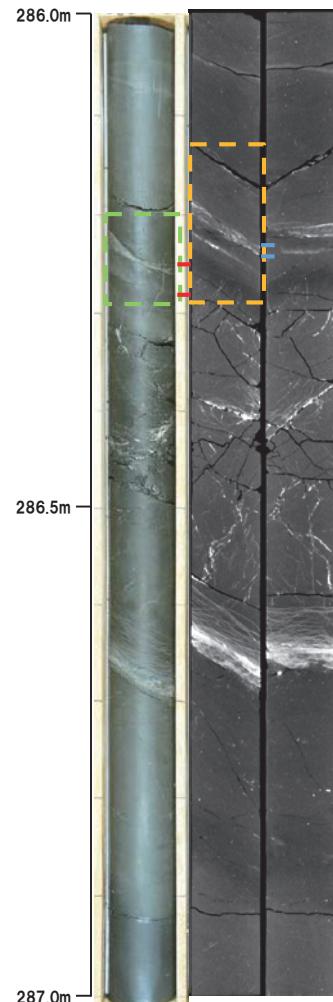
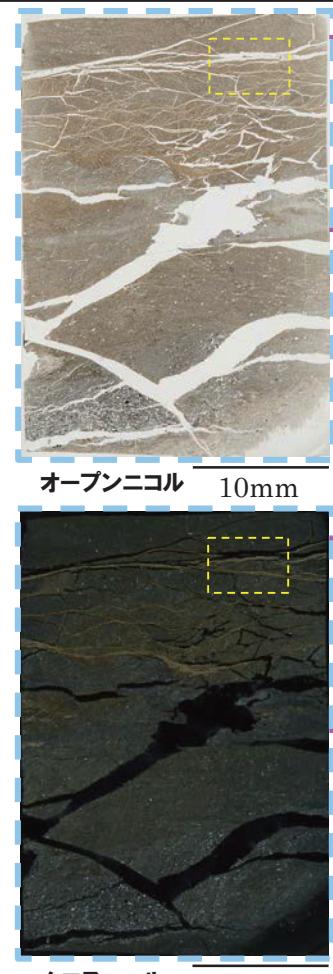
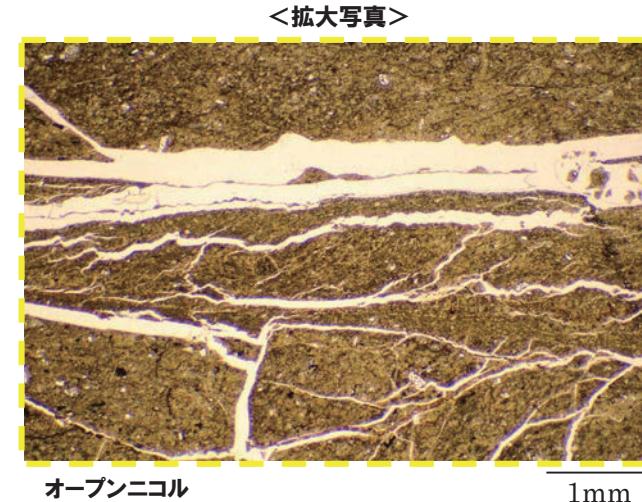
④-2 R1敷地-7ボーリング (286.25m) - 走向方向薄片観察結果 (1/2) -

- 粘土状破碎部は直線的に連続する。
- 粘土状破碎部では、右横ずれ断層センスを示すP面が認められる。

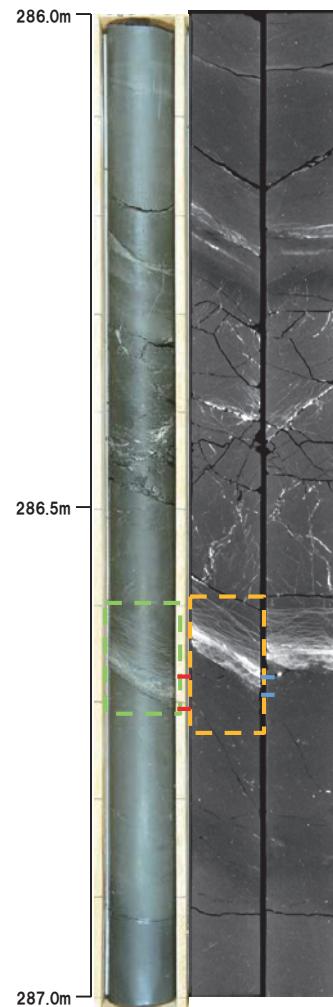
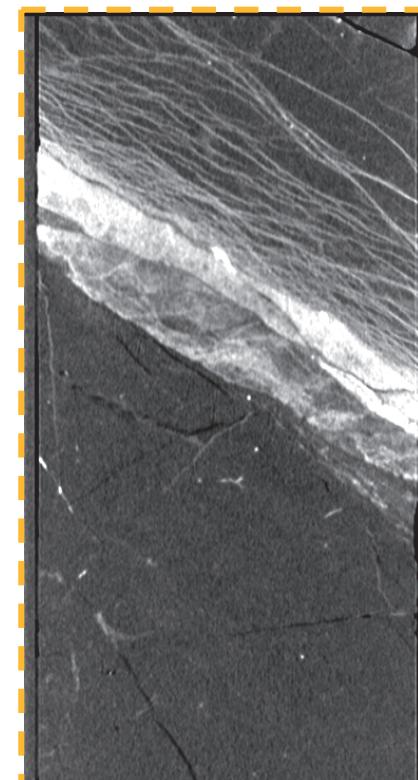
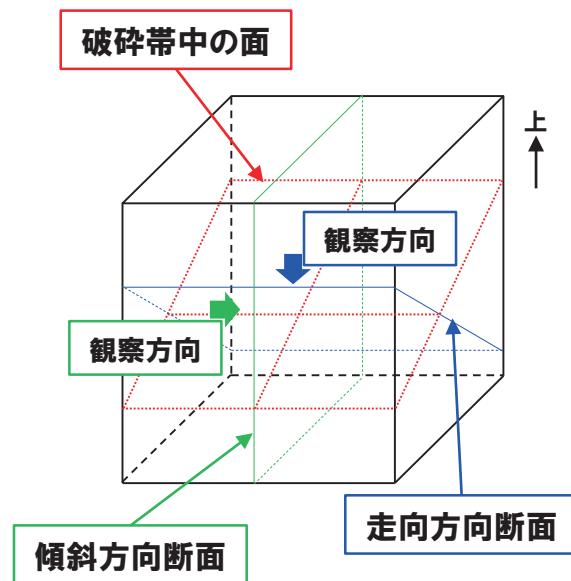
④-3 R1敷地-7ボーリング (286.67m) -X線CT画像観察結果-

○X線CT画像観察の結果、連続する直線的な低密度部は認められない。

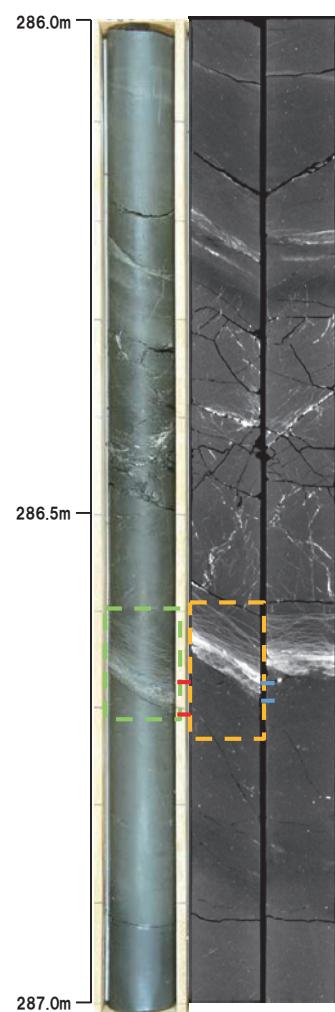
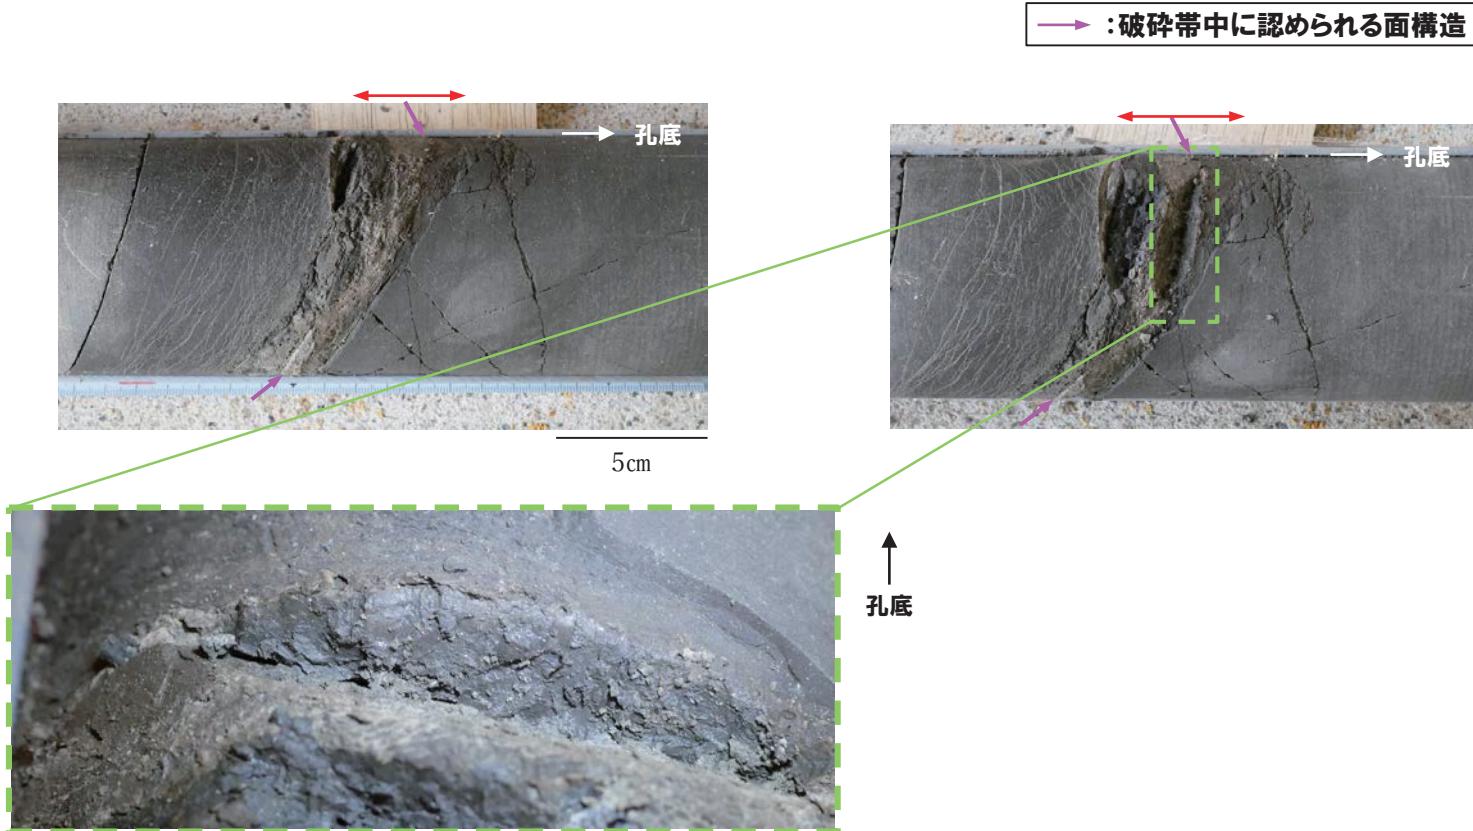
④-3 R1敷地-7ボーリング (286.67m) -条線観察結果-

- 破碎帯中に認められる面構造を浅部側から深部側へ観察を行った。
- 厚さ約22mmの軟質粘土の挟在が認められる。
- 当該面では平滑に剥離せず、条線及び鏡肌は認められない。

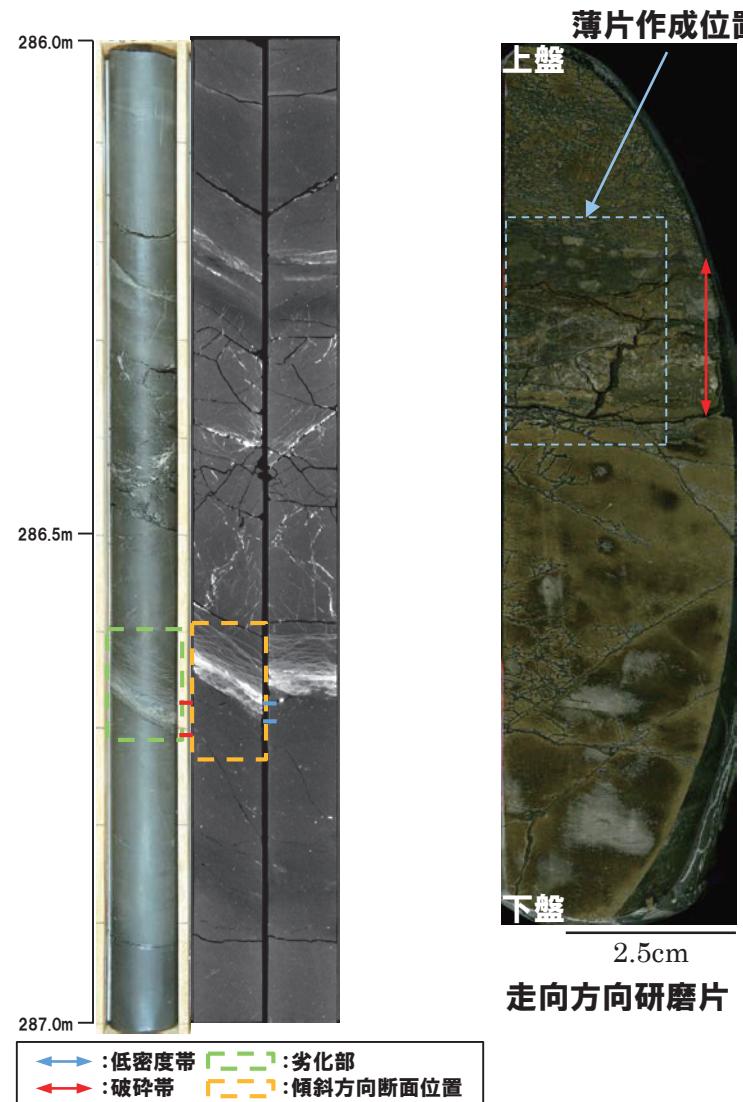
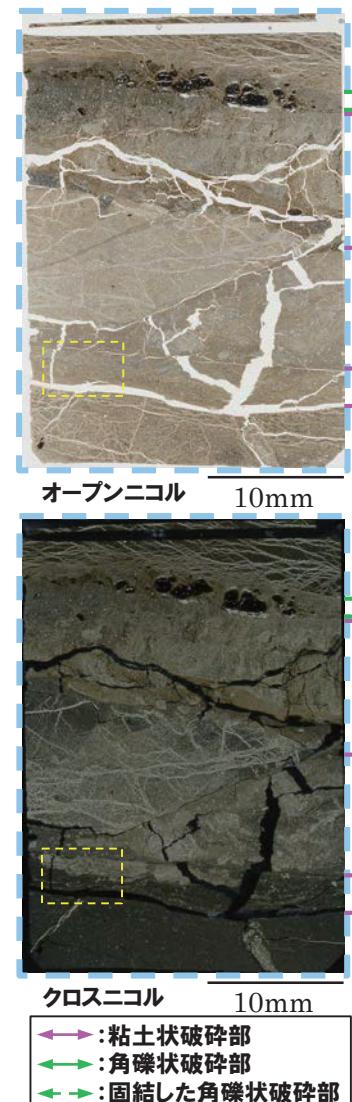
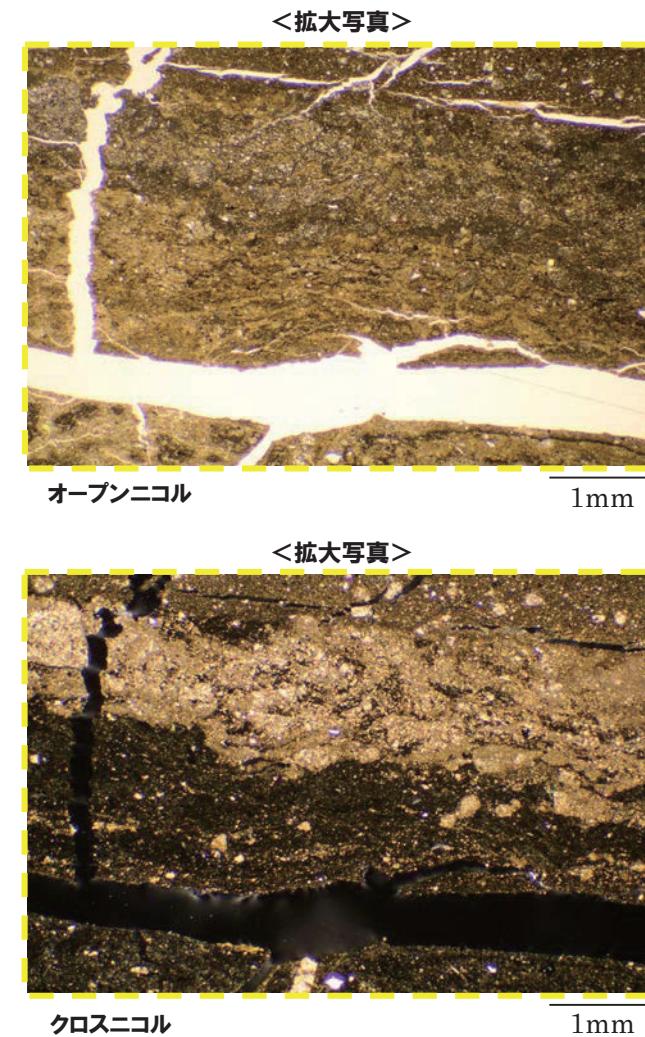
④-3 R1敷地-7ボーリング (286.67m) -走向方向薄片観察結果 (1/2) -

- 粘土状破碎部は直線的に連続する。
- 変位センスを示す複合面構造は認められない。

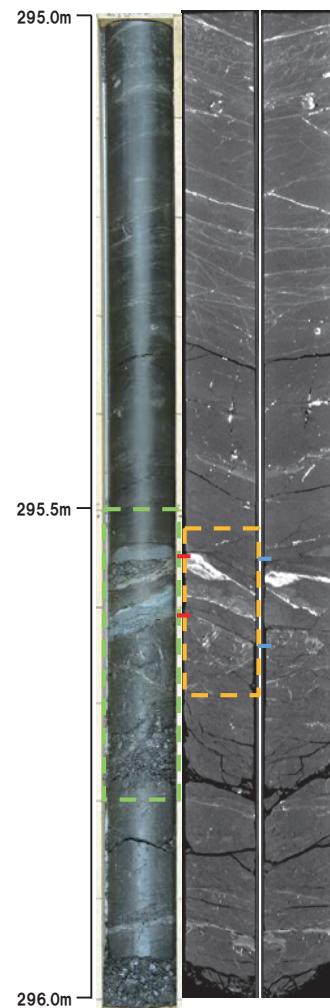
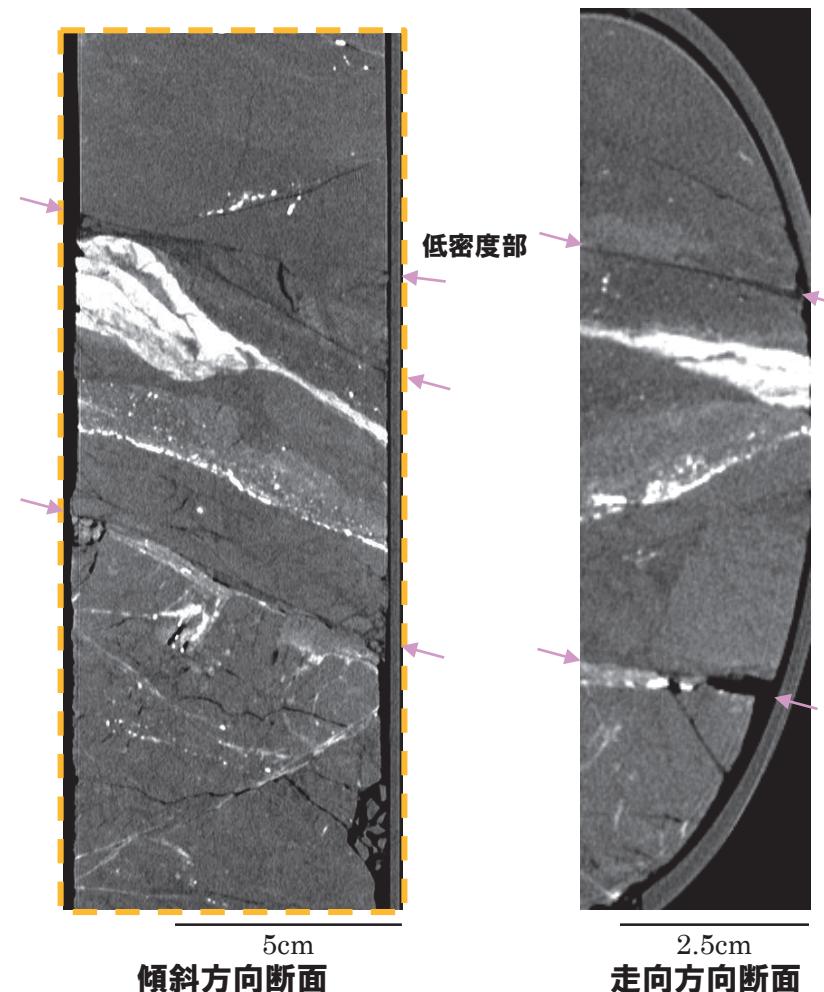
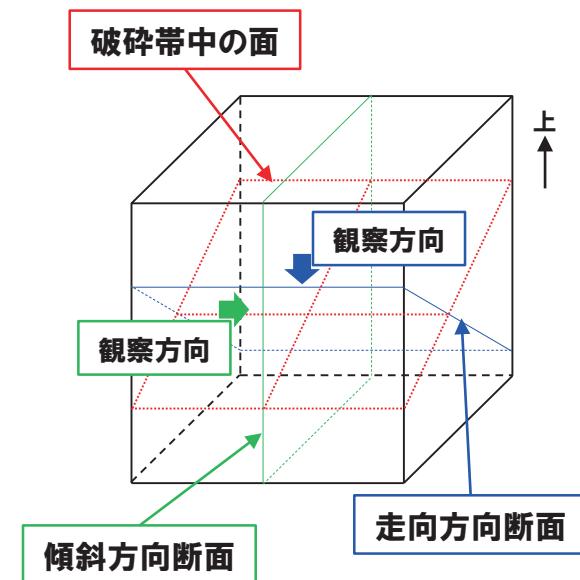
④-4 R1敷地-7ボーリング(295.55m及び295.56m)-X線CT画像観察結果-

○X線CT画像観察の結果、連続する直線的な低密度部が認められる。
