1. F-1断層の活動性評価に関する各種観察・分析・測定結果(データ集)

1.2 活動性評価関連

①-1 開削調査箇所(北側)北側壁面 写真及びスケッチ

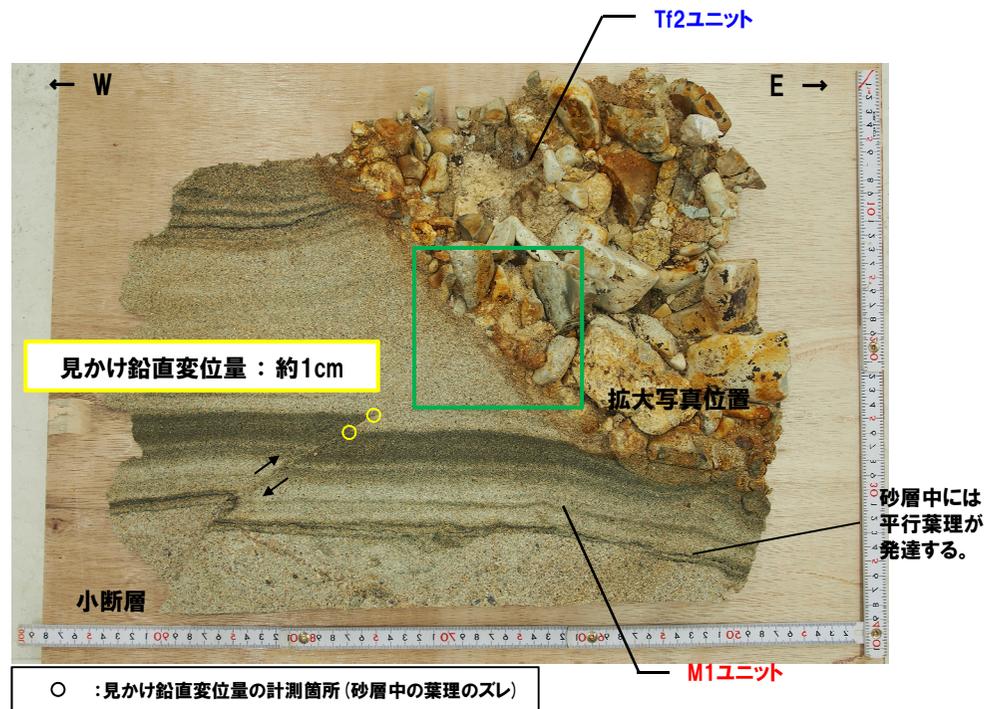
- F-1断層に関連する小断層は、M1ユニットに変位を与えており、Tf2ユニットの基底面(チャネル壁)直下まで剪断面が連続し、変位が認められる。
- Tf2ユニットの基底面(チャネル壁)に、小断層による変位は認められない。
- Tf2ユニット中に、剪断面は認められない。
- Tf2ユニット中の礫は、基底面(チャネル壁)に沿って比較的定向配列しており、堆積構造の乱れ等は認められない。

はぎとり転写試料 写真(左右反転)(解釈線あり)

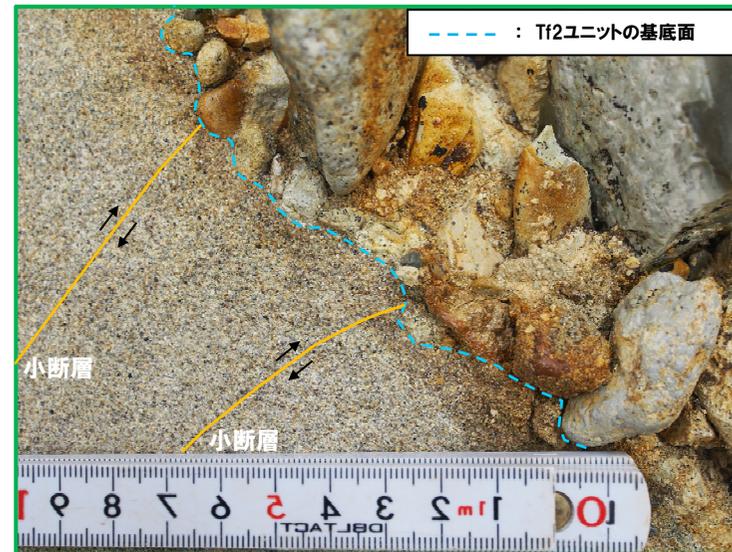
小断層上端付近 拡大写真(左右反転)(解釈線あり)

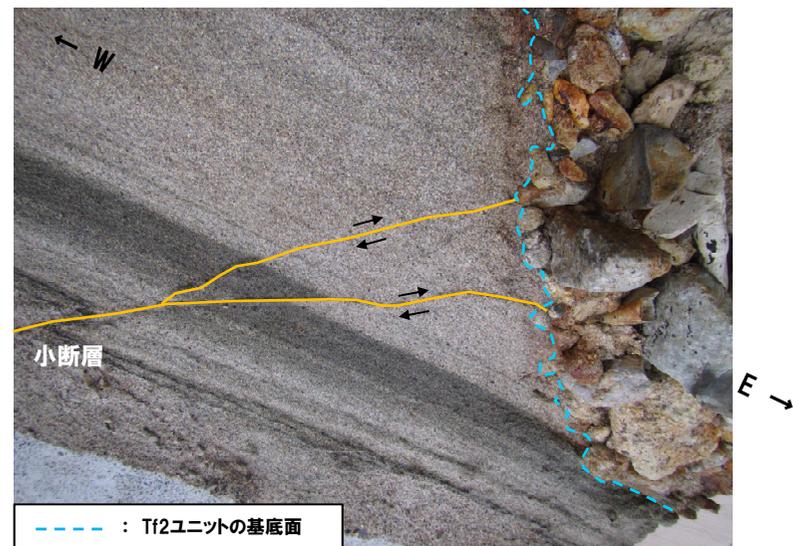
はぎとり転写試料 写真(斜め上方より撮影, 左右反転)(解釈線あり)

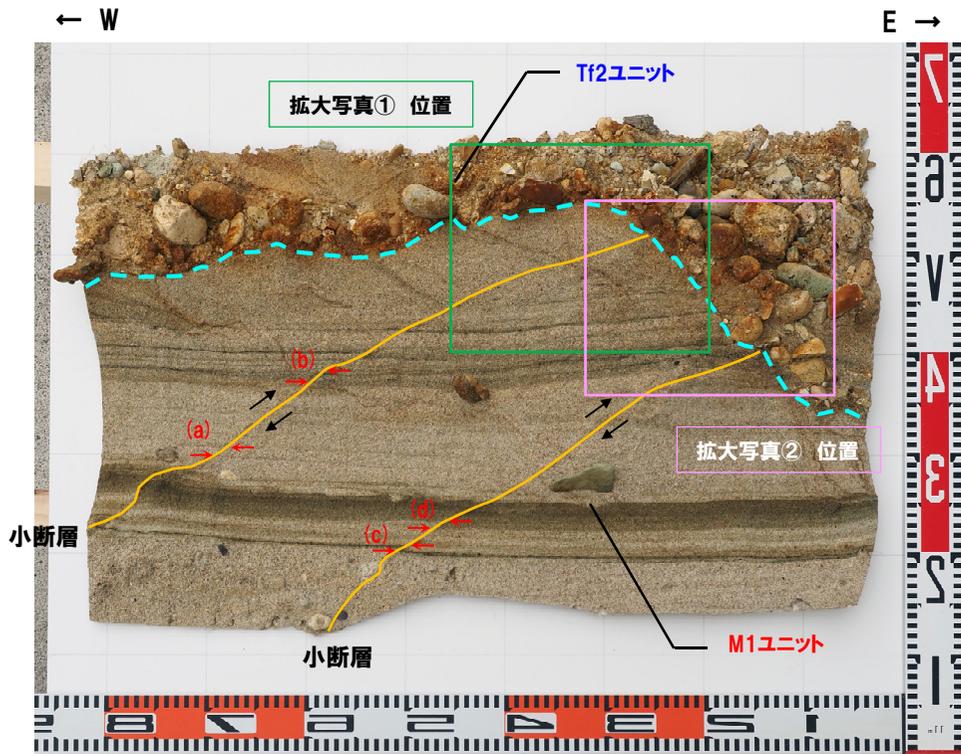
- F-1断層に関連する小断層は、M1ユニットに変位を与えており、Tf2ユニットの基底面直下まで剪断面が連続し、変位が認められる。
- 小断層に顕著な見かけ変位量の減衰は認められない。
- Tf2ユニットの基底面に、小断層による変位は認められない。
- Tf2ユニットに、剪断面は認められない。

はぎとり転写試料 写真(左右反転)(解釈線あり)

- 見かけ変位量：(a) 約12mm
 (b) 約10mm
 (c) 約8mm
 (d) 約9mm

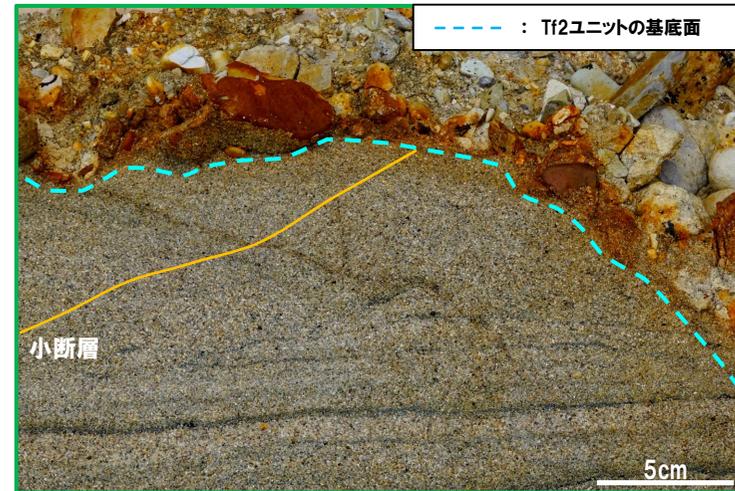
小断層上端付近 拡大写真①(左右反転)(解釈線あり)

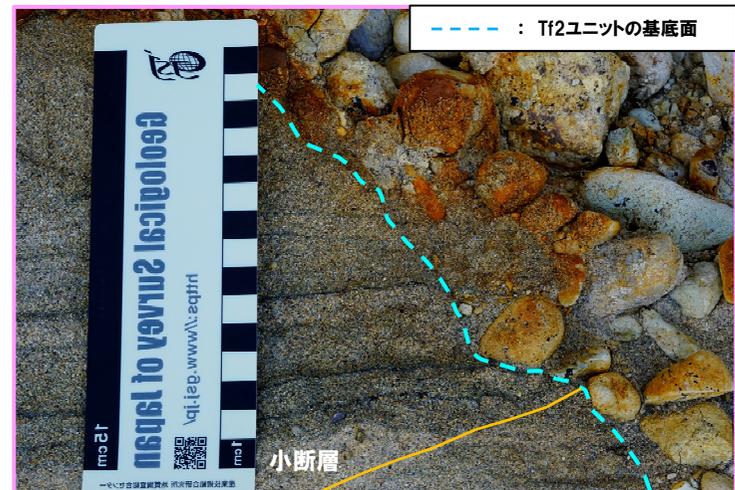
小断層上端付近 拡大写真②(左右反転)(解釈線あり)

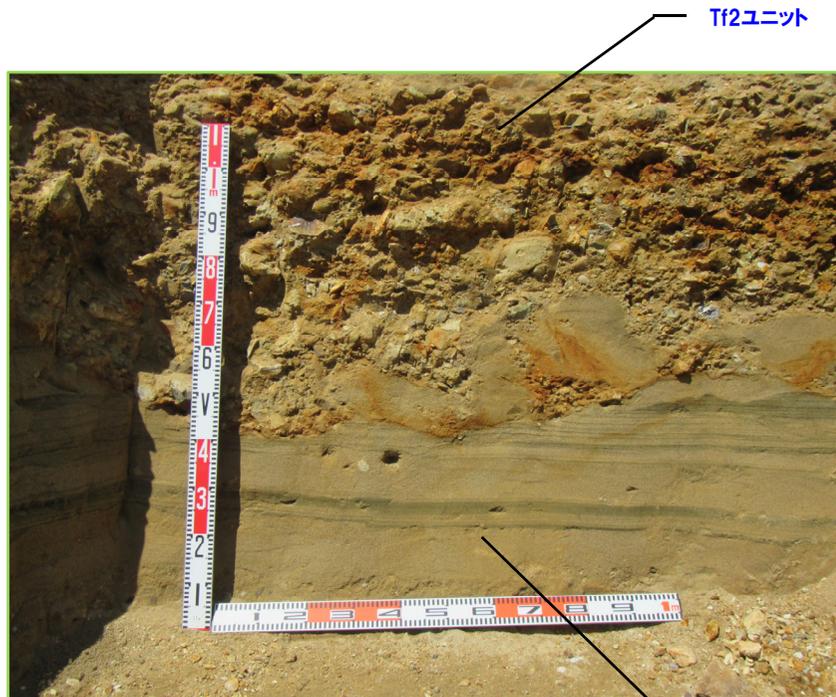
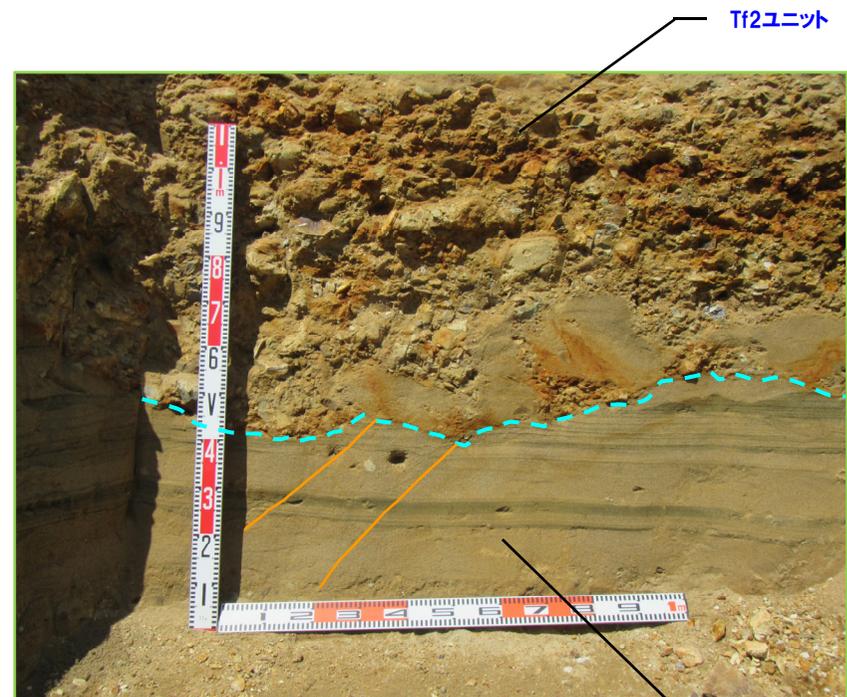
- F-1断層に関連する小断層は、M1ユニットに変位を与えており、Tf2ユニットの基底面直下まで剪断面が連続し、変位が認められる。
- Tf2ユニットの基底面に、小断層による変位は認められない。
- Tf2ユニット中の比較的細粒な層相を呈する箇所に、剪断面は認められない。

壁面写真(解釈線あり)

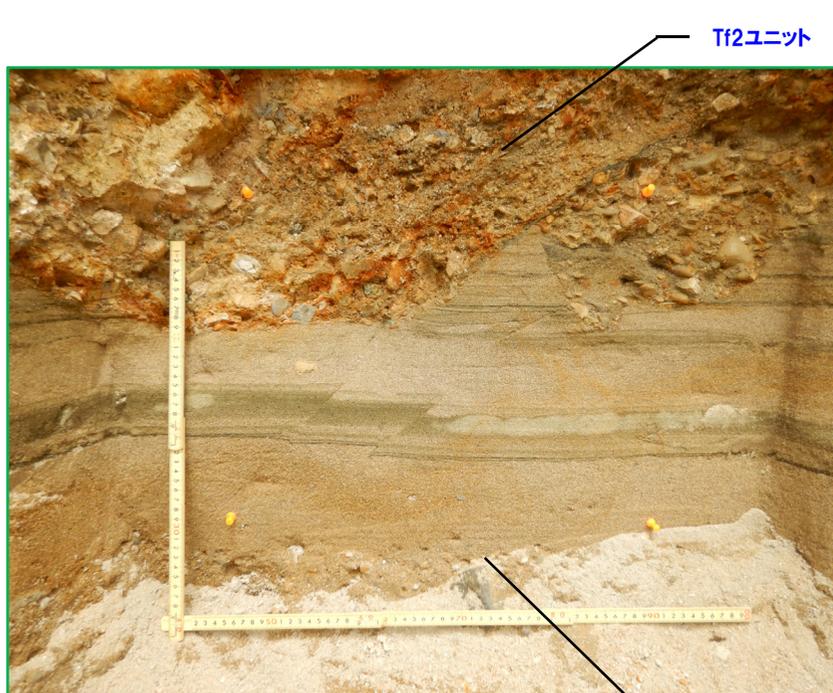
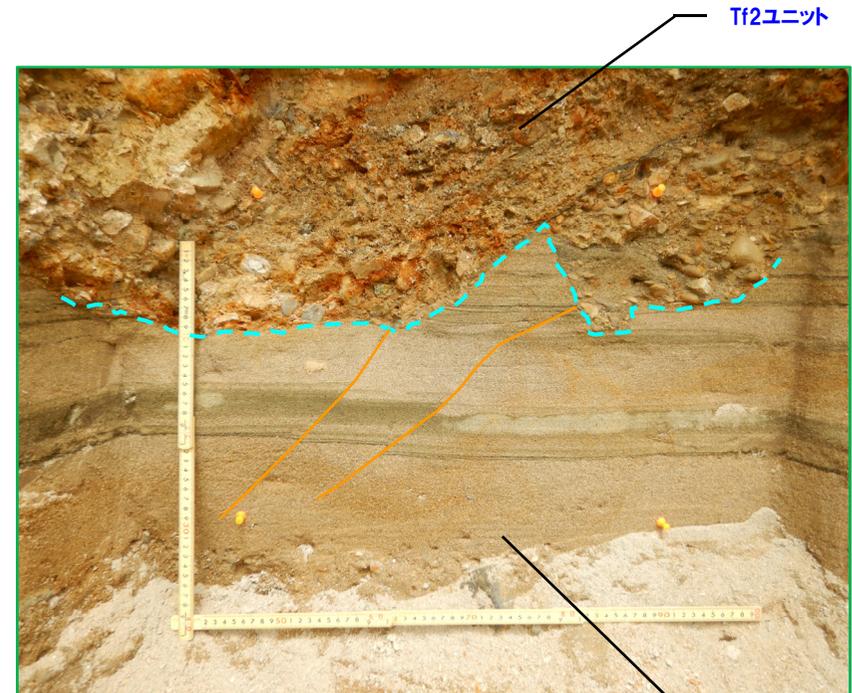
- F-1断層に関連する小断層は、M1ユニットに変位を与えており、Tf2ユニットの基底面直下まで剪断面が連続し、変位が認められる。
- Tf2ユニットの基底面に、小断層による変位は認められない。
- Tf2ユニット中の比較的細粒な層相を呈する箇所に、剪断面は認められない。

壁面写真(解釈線あり)

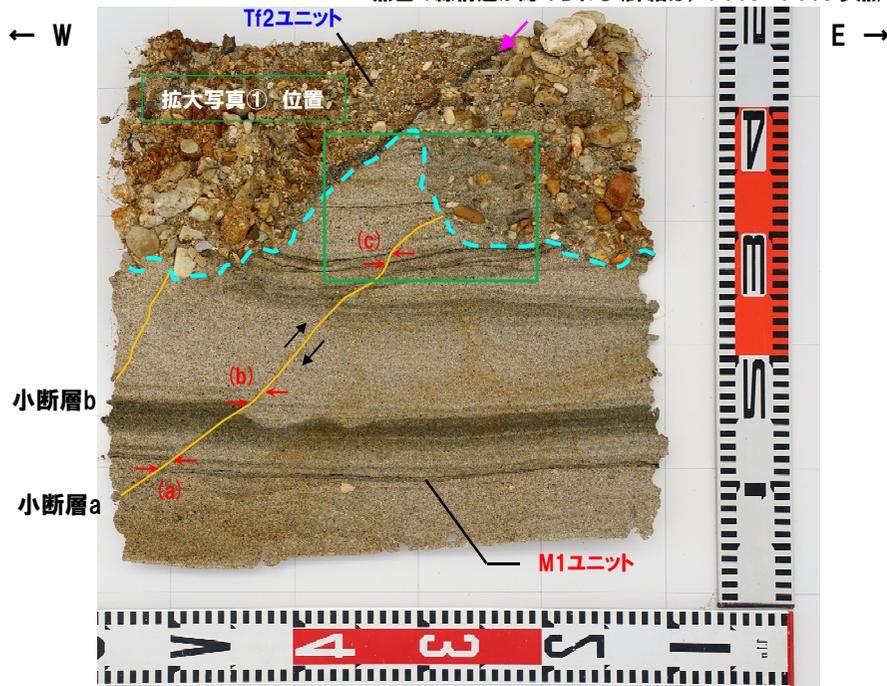
- 本はぎとり転写試料は、M1ユニットにおいて、小断層による葉理のズレがTf2ユニットの基底面直下で認められること及びTf2ユニットは砂礫層であるため、Tf2ユニットの基底面直下の変位量が小さい場合においても、小断層による変位・変形の有無が確認できる比較的細粒な層相を呈する断面である。
- F-1断層に関連する小断層は、M1ユニットに変位を与えており、Tf2ユニットの基底面直下まで剪断面が連続し、変位が認められる。
- 小断層に顕著な見かけ変位量の減衰は認められない。
- Tf2ユニットの基底面に、小断層による変位は認められない。
- Tf2ユニット中の比較的細粒な層相を呈する箇所に、剪断面は認められない。
- Tf2ユニットに、堆積構造の乱れは認められない。

黒色の線構造が認められる(詳細は、P110~P119参照)。

はぎとり転写試料 写真(左右反転)(解釈線あり)

見かけ変位量 : (a) 約13mm
(b) 約13mm
(c) 約10mm

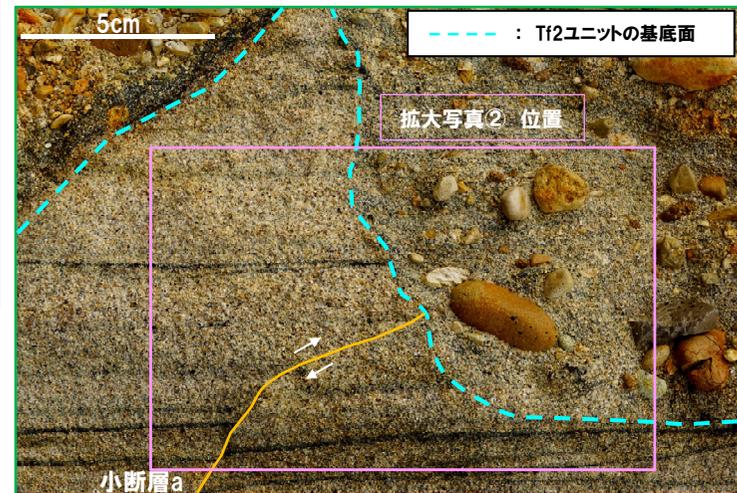
小断層a上端付近 拡大写真①(左右反転)(解釈線あり)

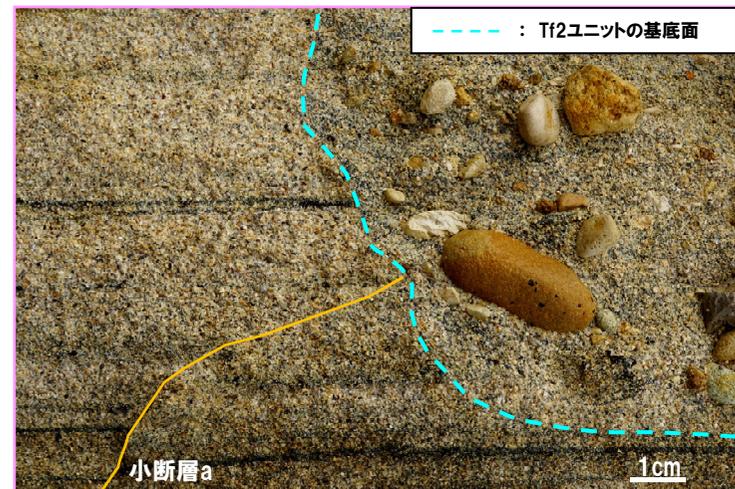
小断層a上端付近 拡大写真②(左右反転)(解釈線あり)

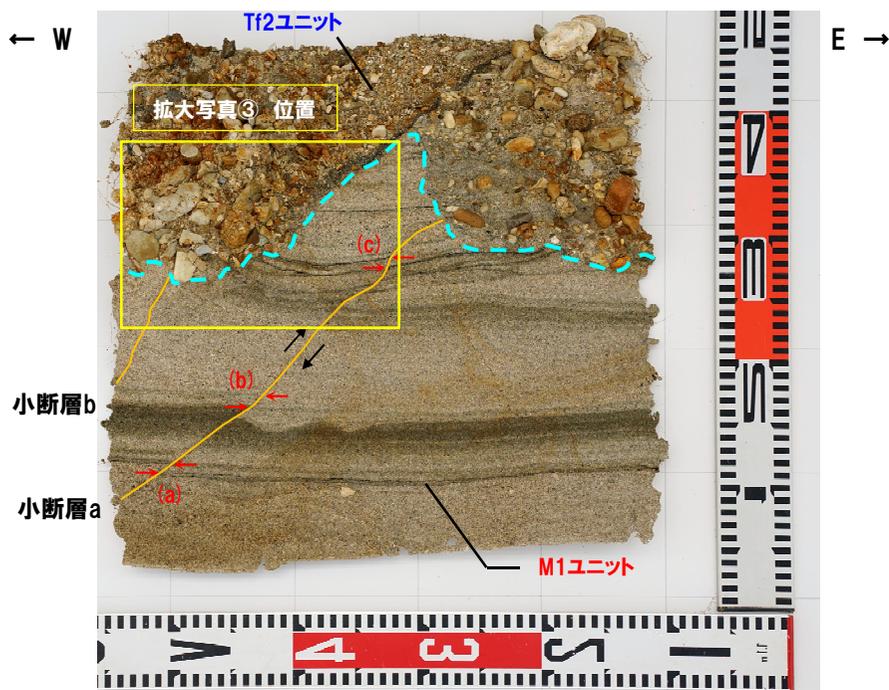
はぎとり転写試料 写真(左右反転)(解釈線あり)

見かけ変位量 : (a) 約13mm
(b) 約13mm
(c) 約10mm

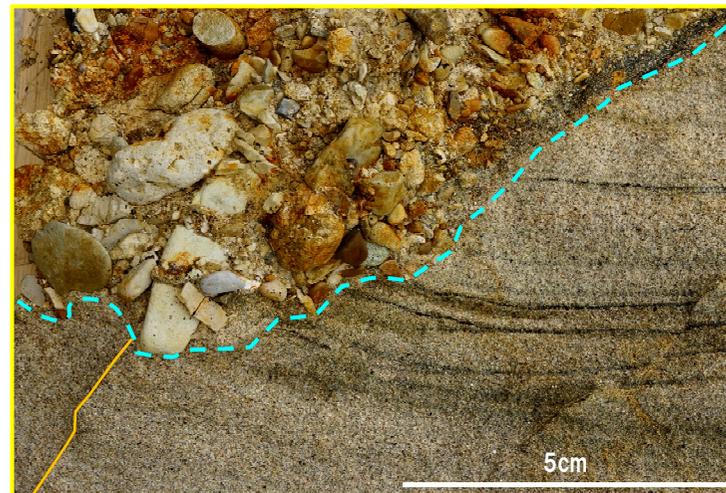
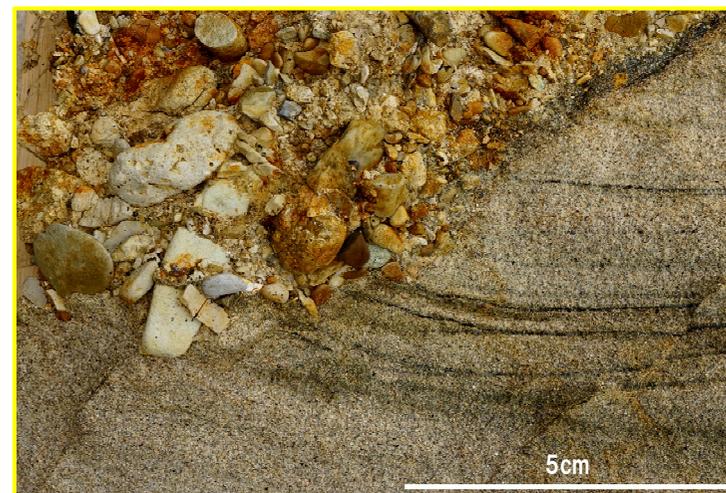
小断層b 小断層b上端付近 拡大写真③(左右反転)(解釈線あり)
