東京電力福島第一原子力発電所  
事故の調査・分析に係る中間取りまとめ  
～2019年9月から2020年11月までの検討～

東京電力福島第一原子力発電所における  
事故の分析に係る検討会

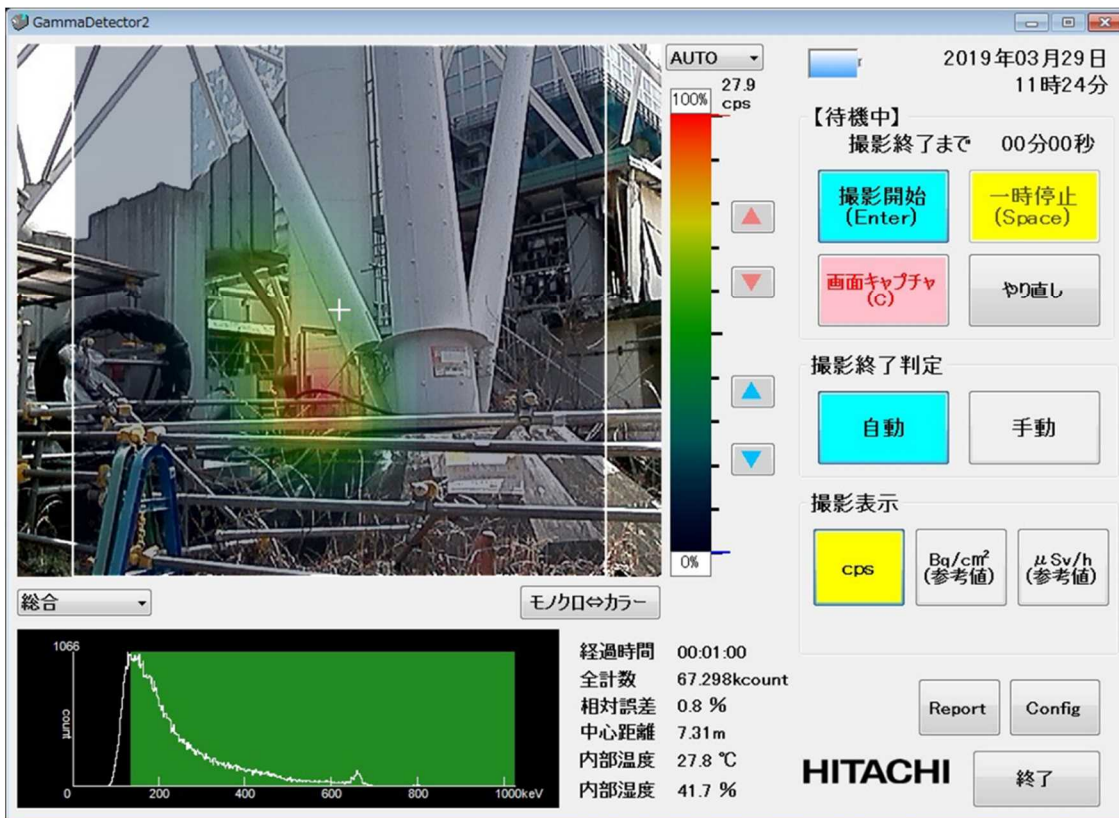
図1 1 / 2号機共用排気筒基部 (ガンマカメラ)

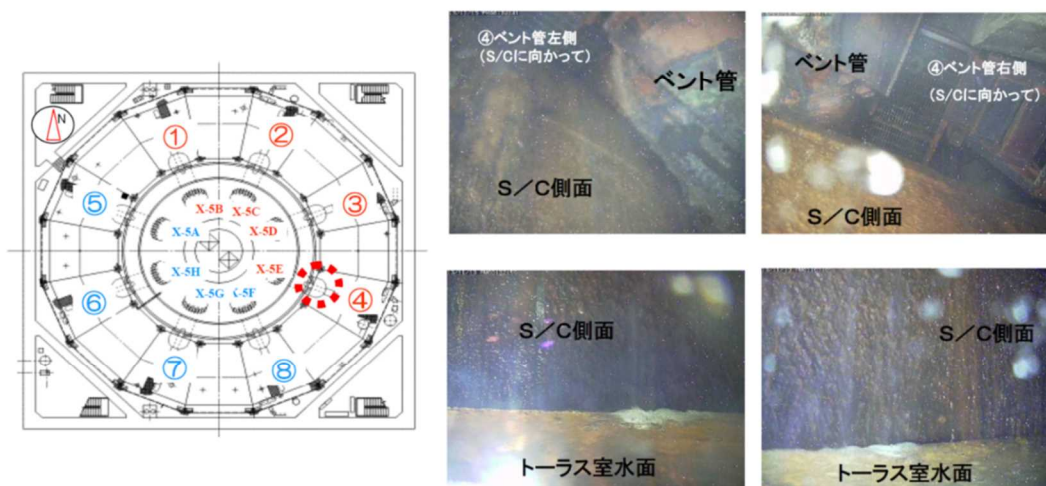
④のベント管（S/C側）上部方向からの漏えいを確認した。

図6 ベント管上部方向からの漏えい

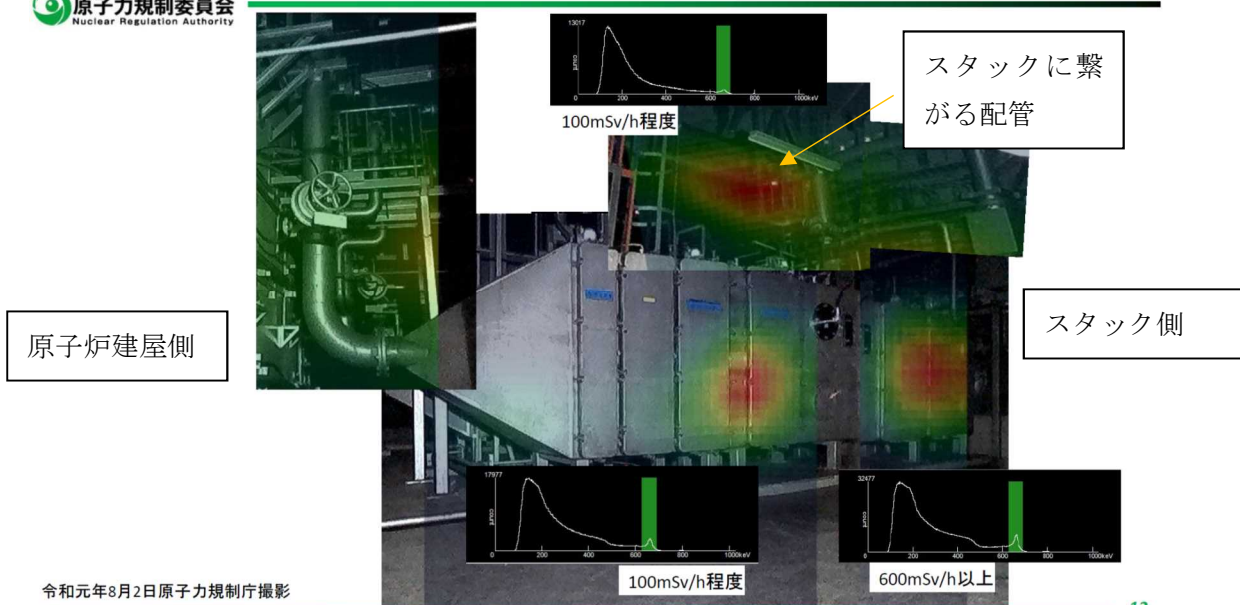
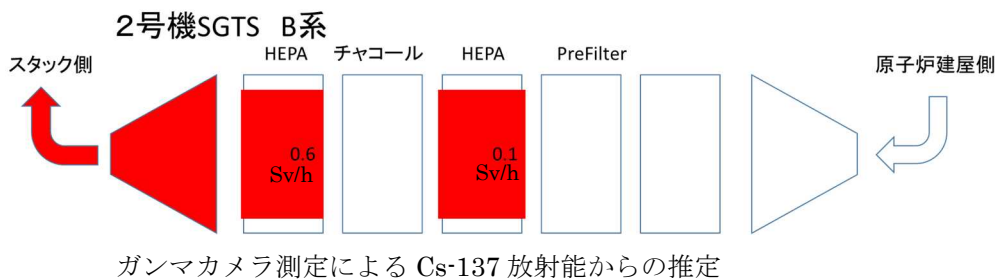
2号機では格納容器ベントライン上のラプチャーディスクが破裂していないことから、2号機 SGTS フィルタトレインの高い線量率の原因は、1号機のベントガスが 2号機 SGTS フィルタトレインに逆流していたことによるものと判断できる。

図4 2号機SGTSフィルタトレインのガンマカメラによる測定結果  
(2019年8月2日)

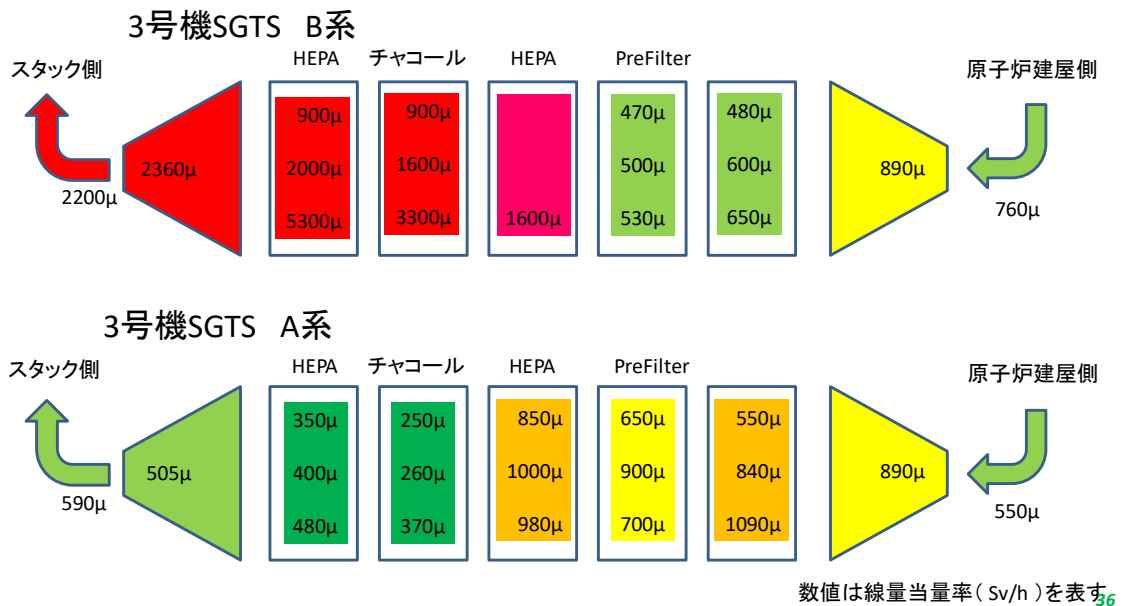
なお、A系のフィルタトレインでは入口側（原子炉建屋側）の線量率が高く、逆流の関係がみられないのは、出口側のグラビティダンパの漏えい率がB系よりも小さいことによるものと考えられる。

図6 3号機 SGTS フィルタトレインの線量率測定結果

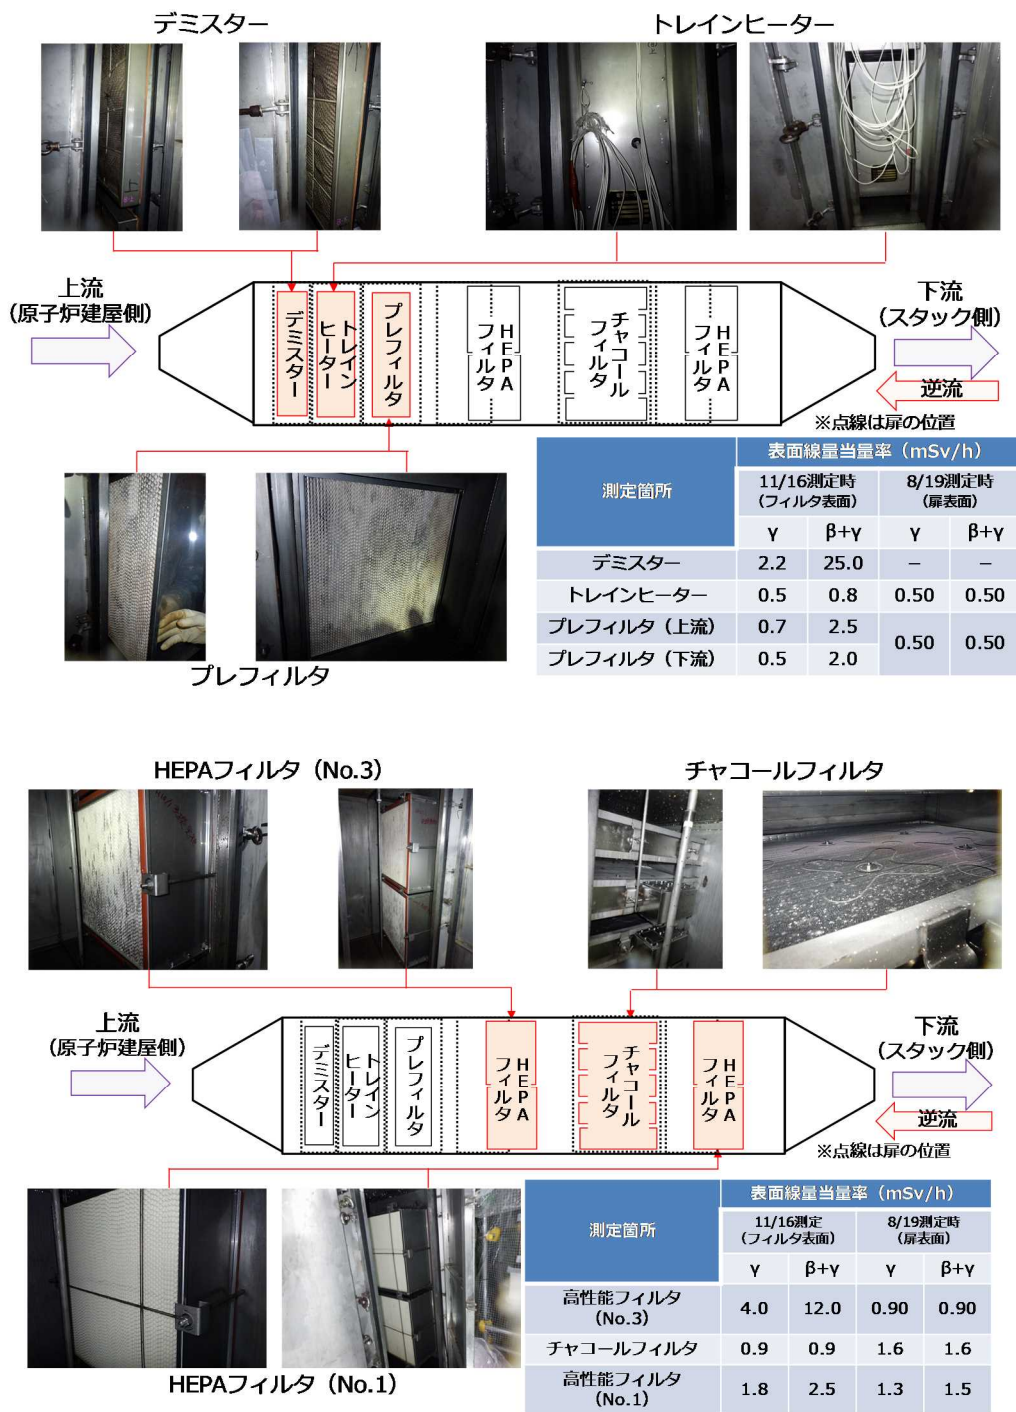
以上の調査結果から、3号機はベント時の格納容器内のガスがSGTSフィルタトレインに逆流していたものと判断される。

図7 東京電力による3号機SGTSフィルタトレイン(B系)内部調査結果(令和2年11月16日撮影)※  
 ※東京電力福島第一原子力発電所における事故の分析に係る検討会 第16回会合 (2020年11月27日) 資料4-1「1-4号機SGTS室調査の進捗について」東京電力ホールディングス株式会社からの抜粋

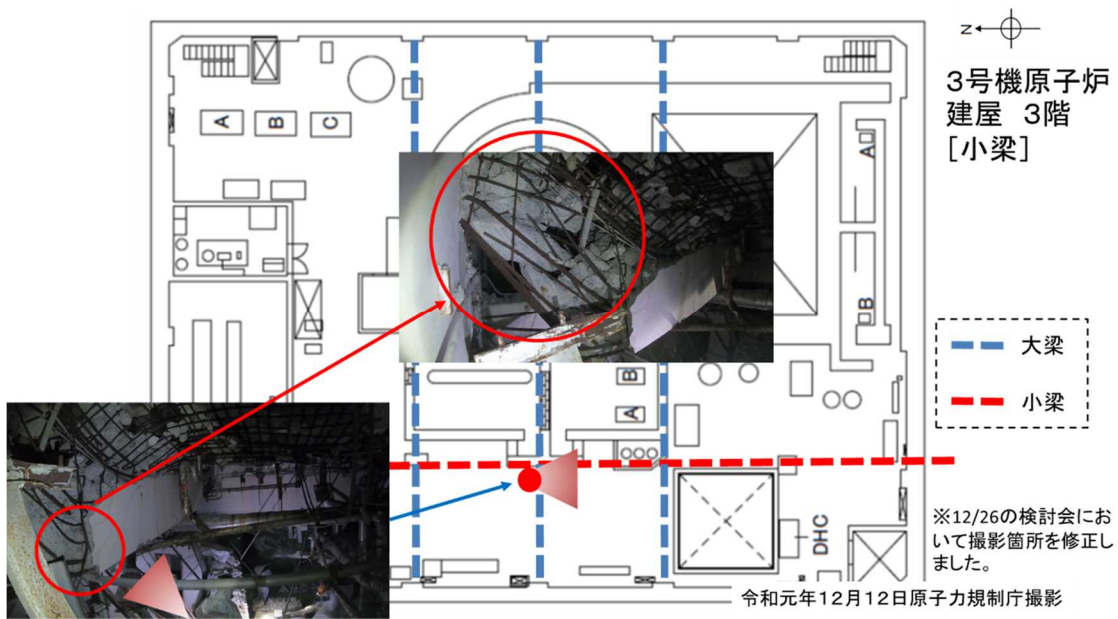
図1 3号機原子炉建屋3階天井部の小梁の損傷状況  
(2019年12月の現地調査において確認されたもの)

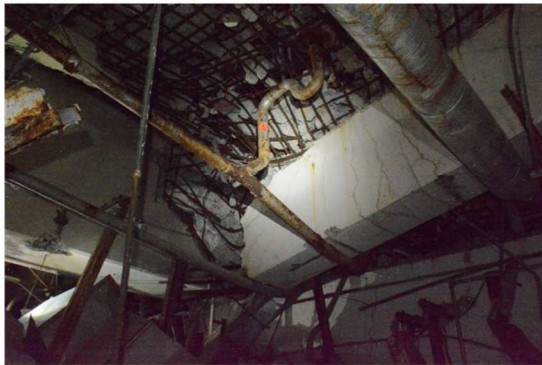
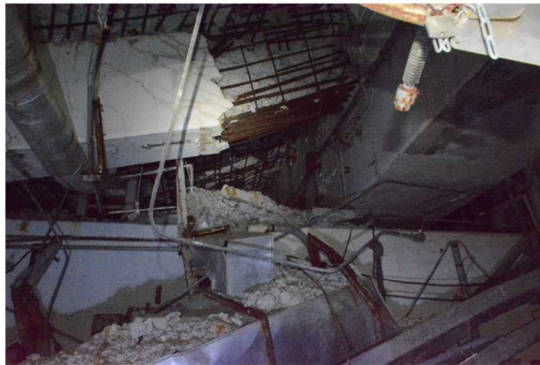
図2 3号機原子炉建屋3階天井部の小梁の損傷状況  
(2019年12月の現地調査において確認されたもの)

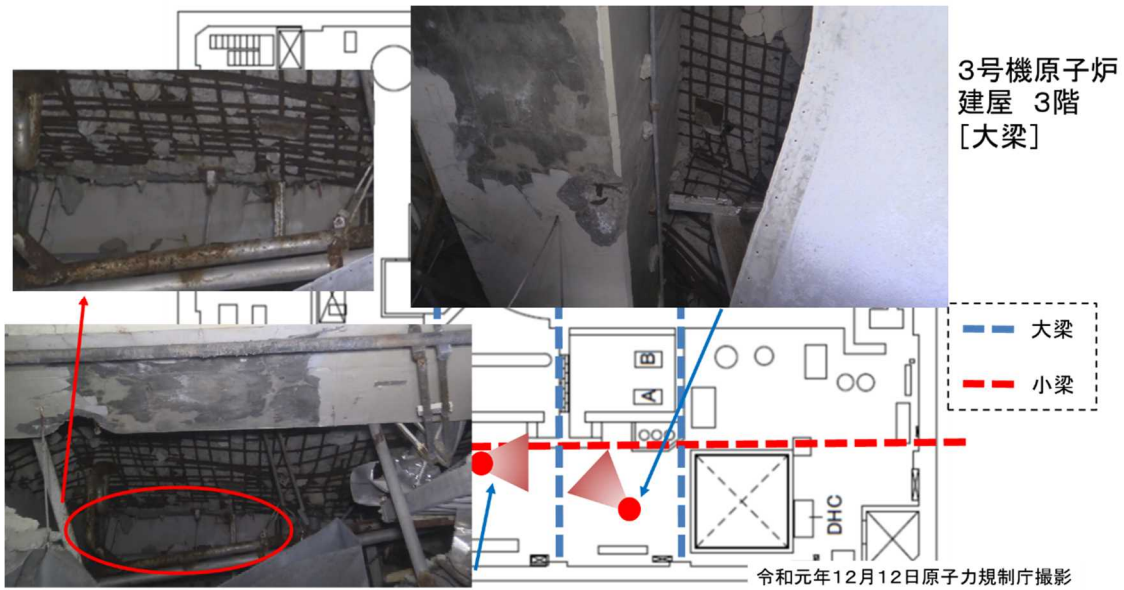
図3 3号機原子炉建屋3階天井部の小梁の損傷状況  
(2019年12月の現地調査において確認されたもの)

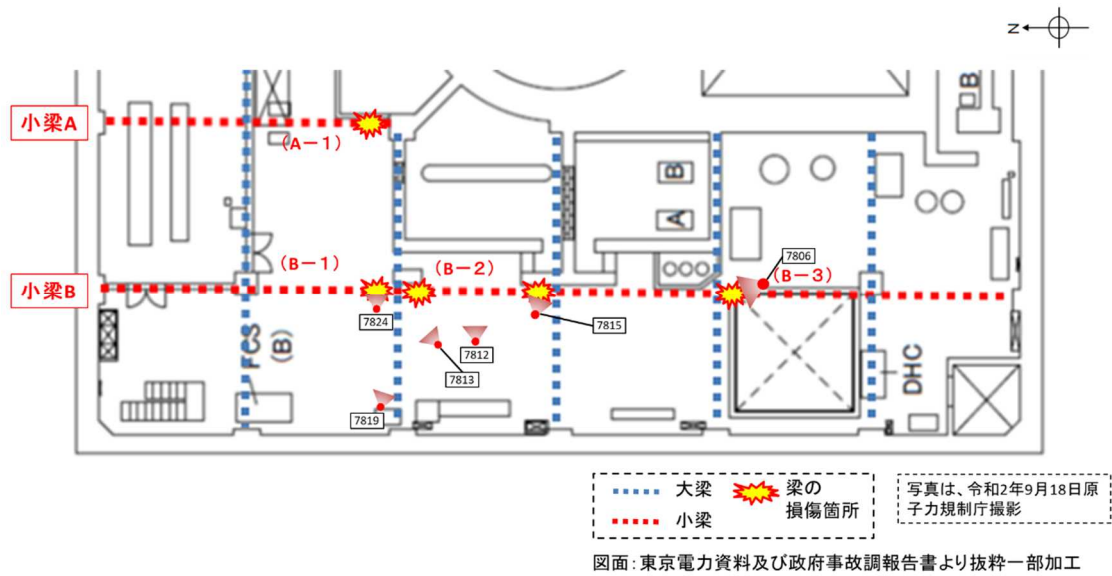
図4 3号機原子炉建屋3階天井部の小梁位置及び損傷箇所  
(2020年9月の現地調査において確認されたもの)

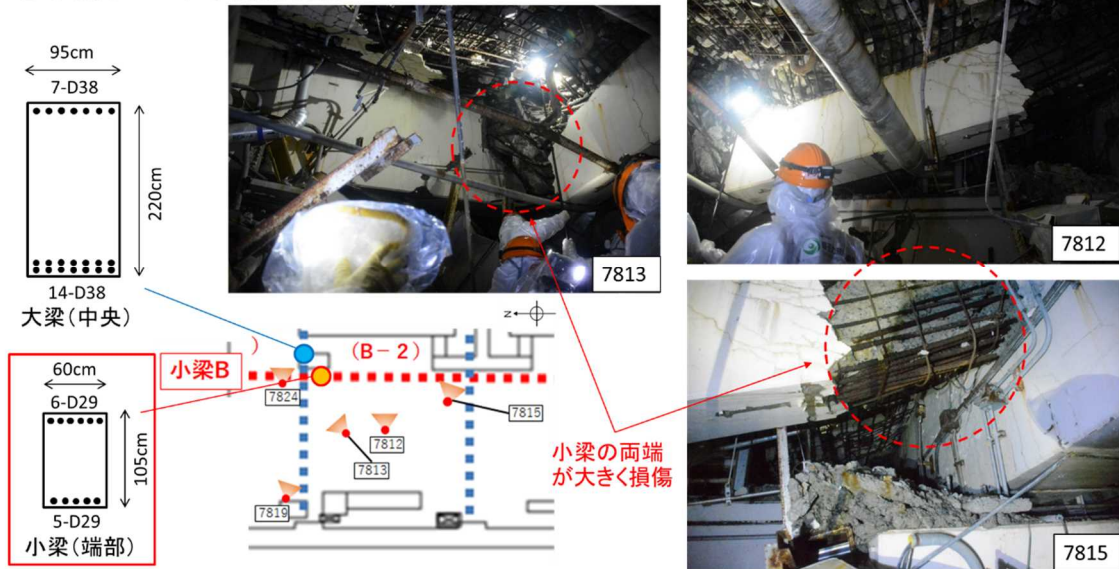
○小梁(B-2)の損傷状況

図5 3号機原子炉建屋3階天井部の小梁(B-2)の損傷状況  
(2020年9月の現地調査において確認されたもの)

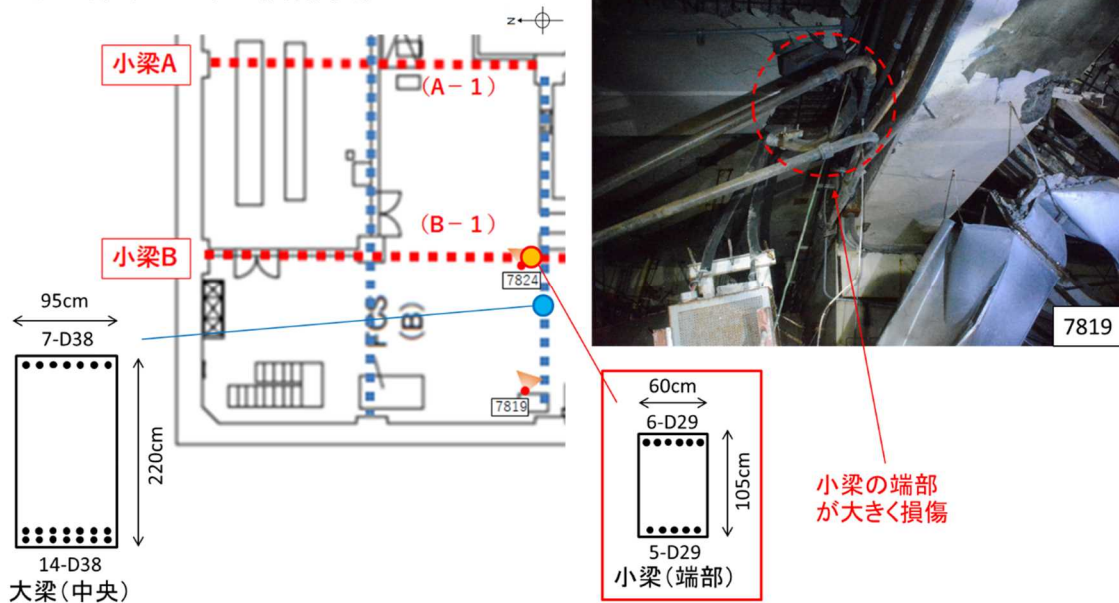
○小梁(B-1)の損傷状況

図6 3号機原子炉建屋3階天井部の小梁(B-1)の損傷状況  
(2020年9月の現地調査において確認されたもの)

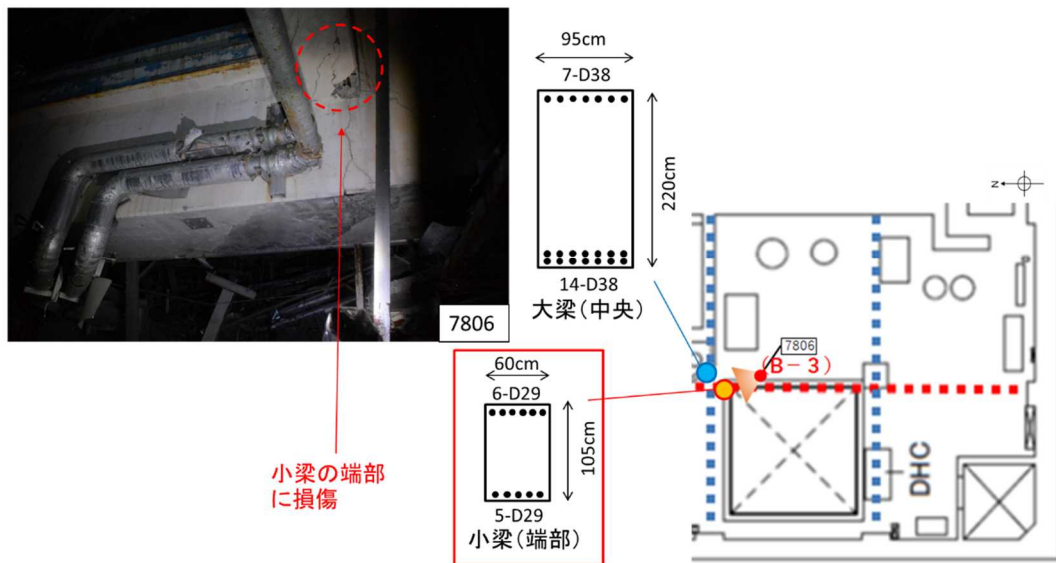
○小梁(B-3)の損傷状況

図7 3号機原子炉建屋3階天井部の小梁(B-3)の損傷状況  
(2020年9月の現地調査において確認されたもの)

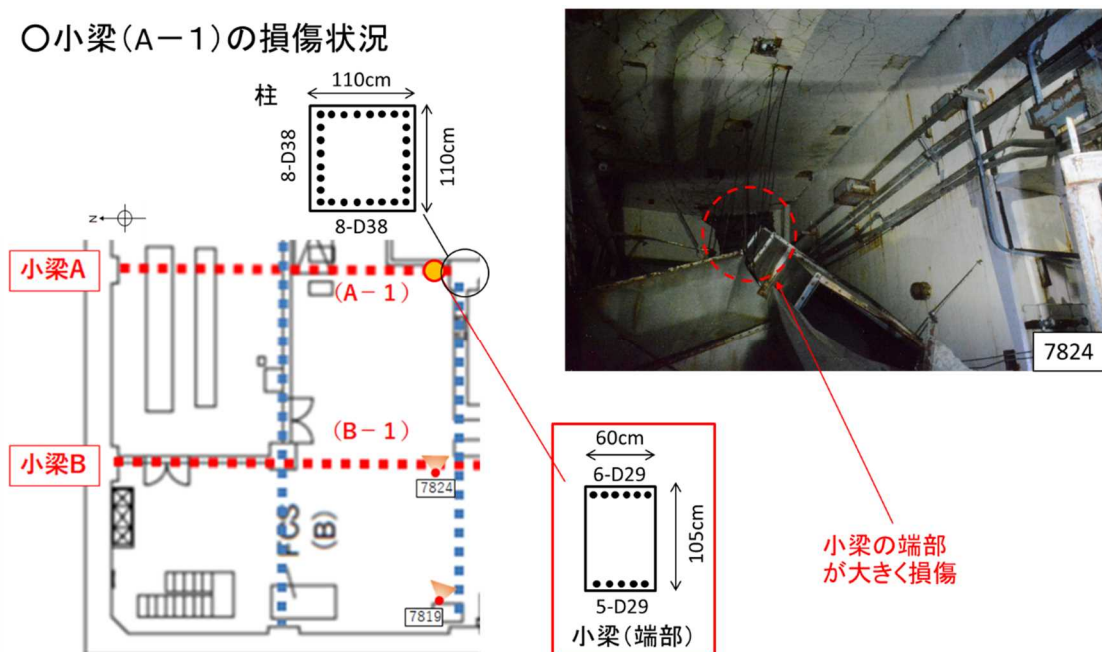
○小梁(A-1)の損傷状況

図8 3号機原子炉建屋3階天井部の小梁(A-1)の損傷状況  
(2020年9月の現地調査において確認されたもの)

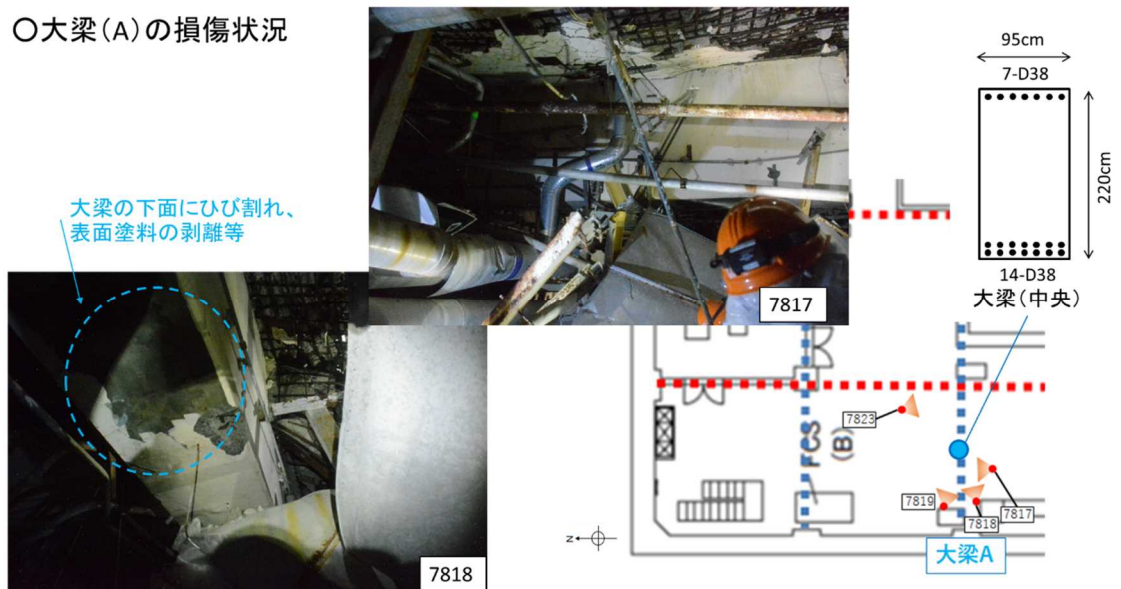
○大梁(A)の損傷状況

3号機原子炉建屋3階の現地調査で判明した同階天井部の梁の損傷が4階での水素爆発によって生じるものか否かについて、2020年9月に現地調査において取得した大梁の変形状況に関するデータ(写真)を基に、市野准教授(防衛大学校)にて算定した。その結果、300~500kPaの圧力が20~40msかかると、大梁の変形が生じるとの見解を得た。3号機原子炉建屋4階での爆発が前駆爆発と同じ爆発であれば、映像上の建屋変形の継続時間は30~50ms程度であり、(1)で示した多段階事象説とも整合的であると考えられる。

図10 3号機原子炉建屋3階天井部の大梁(A)の損傷状況(1/2)  
(2020年9月の現地調査において確認されたもの)

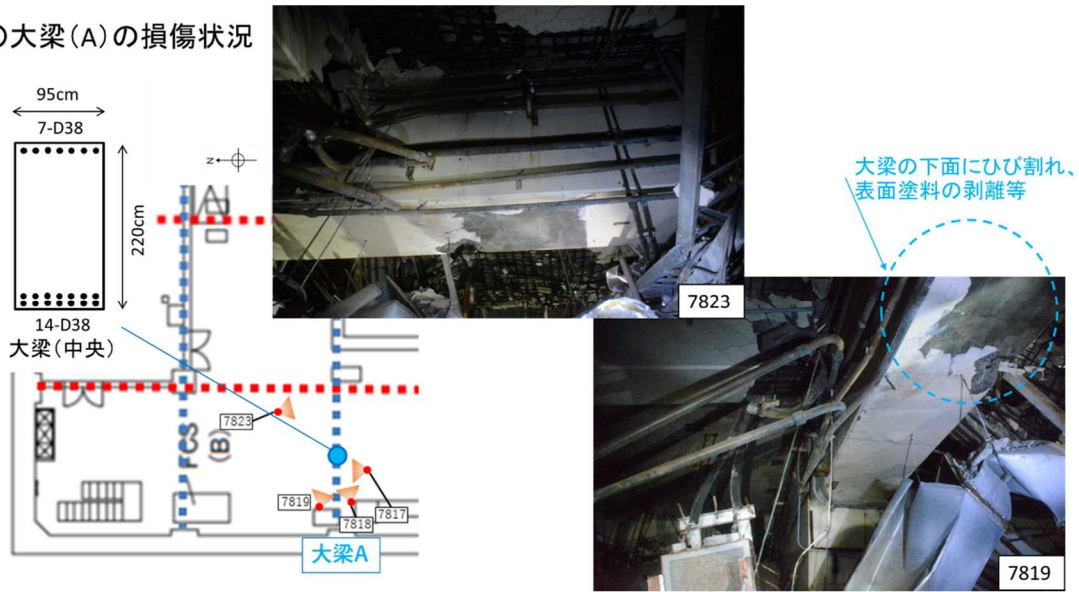
○大梁(A)の損傷状況

図 1 1 3号機原子炉建屋3階天井部の大梁(A)の損傷状況(2/2)  
(2020年9月の現地調査において確認されたもの)

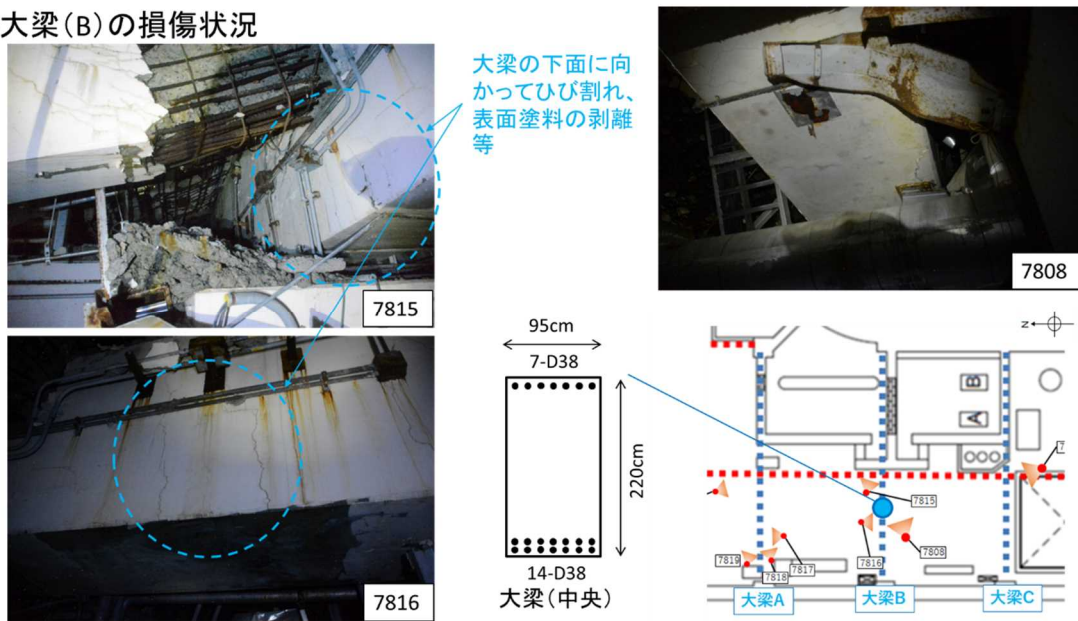
○大梁(B)の損傷状況

図 1 2 3号機原子炉建屋3階天井部の大梁(B)の損傷状況(1/2)  
(2020年9月の現地調査において確認されたもの)

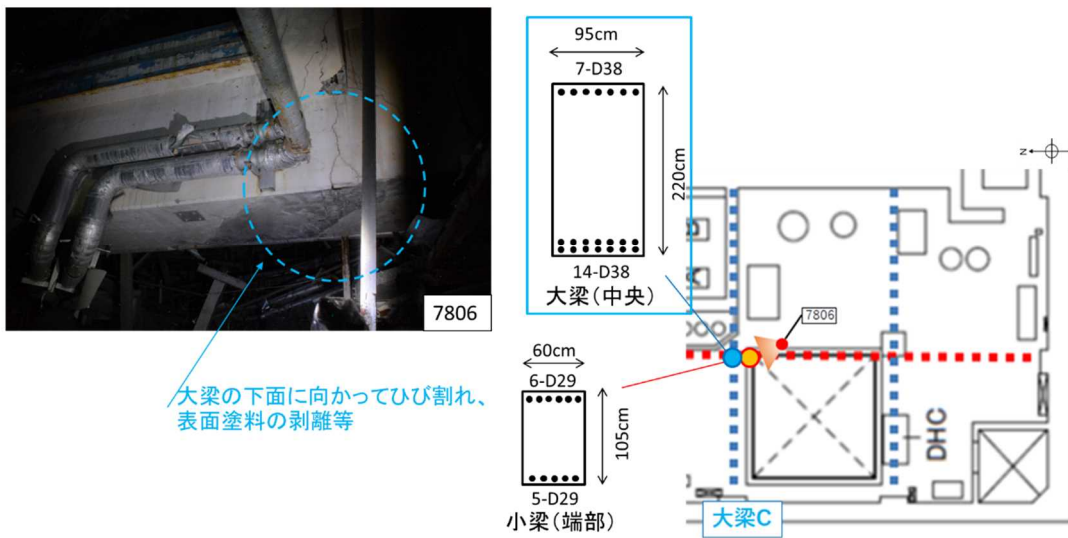
○大梁(c)の損傷状況

図 1 4 3号機原子炉建屋3階天井部の大梁（C）の損傷状況  
（2020年9月の現地調査において確認されたもの）

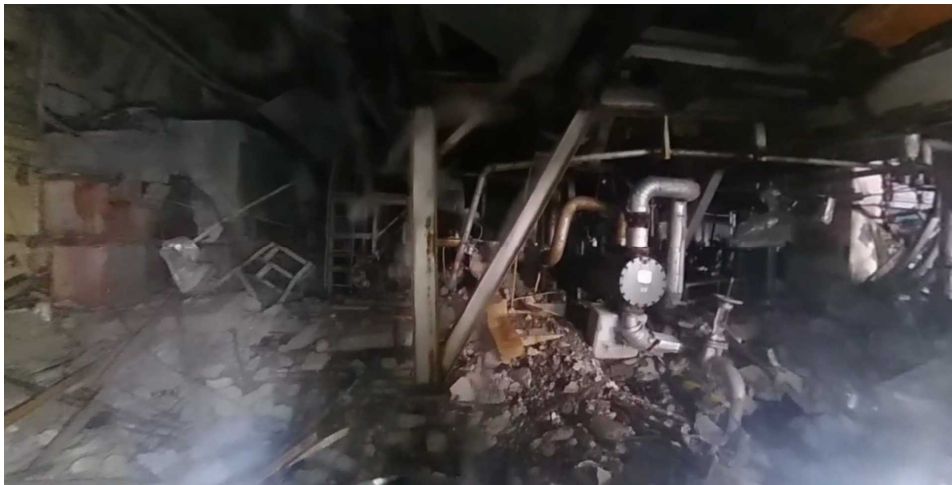
図4の熱交換器等においても図3と同様に損傷はみられず、保温材も原形を保っている。他方、外壁面に沿って設置されている分電盤と思われるラックは若干変形がみられ、内部の遮断器や盤の扉らしきものが脱落しているなど、少なからず爆発の影響は受けているように思われるものの、筐体自体は概ね原形が保たれていた。

図3 4階に設置されている設備の状況（図1の写真②-1）

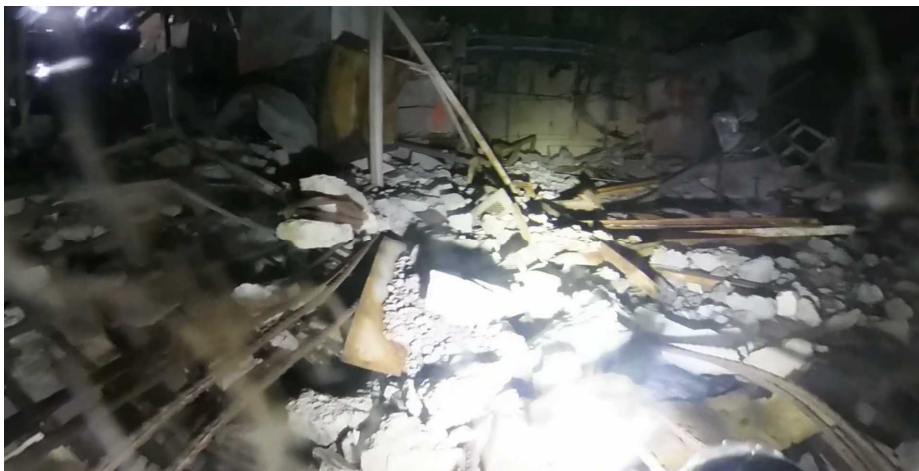
図5に示すように、4階の床面は、3階天井との間で貫通損傷がある場所を除き、大量のがれきが床面に一様に散乱している。これらのがれきは、爆発によって損傷した4階天井からのコンクリートがれきや、福島第一原子力発電所事故後、使用済燃料プールからの燃料取出しのために、5階オペフロ上のがれき撤去工事によって、4階天井部の隙間から4階床面に落下したものと考えられる。調査チームが3号機原子炉建屋の調査ルートを検討する際、東京電力から、「3階にアクセスする際の建屋東側の階段は、事故後に窒素封入ラインを敷設した時点ではがれきがなかったが、オペフロのがれき撤去工事後にがれきが堆積していた。」という説明を受けており、4階西側エリアにおいても工事によるがれきが堆積していると考えられる。

図5 4階床面のがれきの状況（図1の写真③）

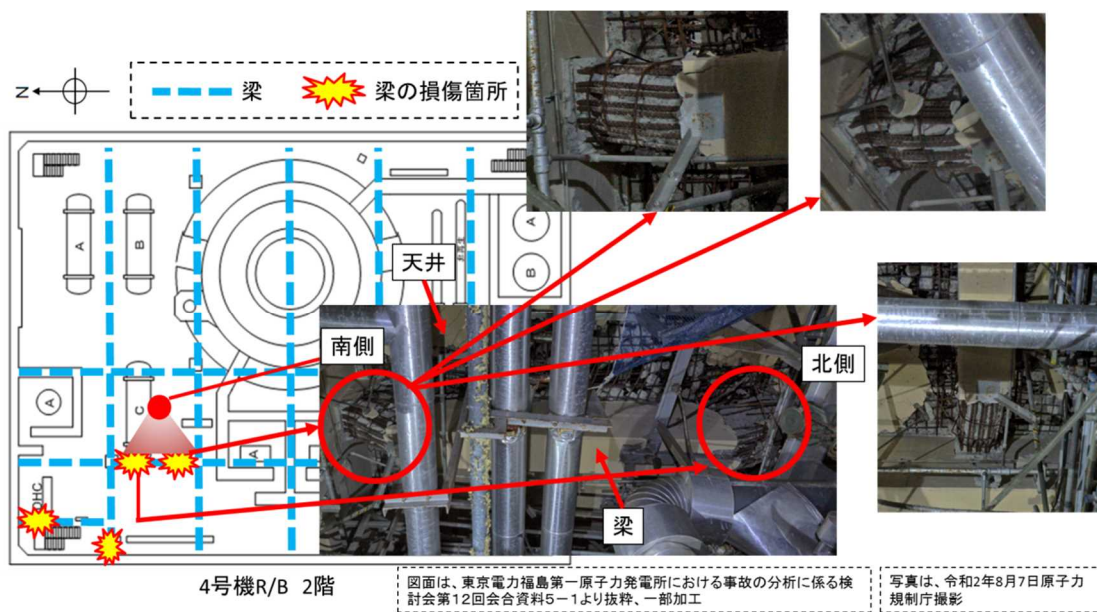
図6 4号機原子炉建屋2階の損傷状況（天井部の梁の損傷状況（1／2））

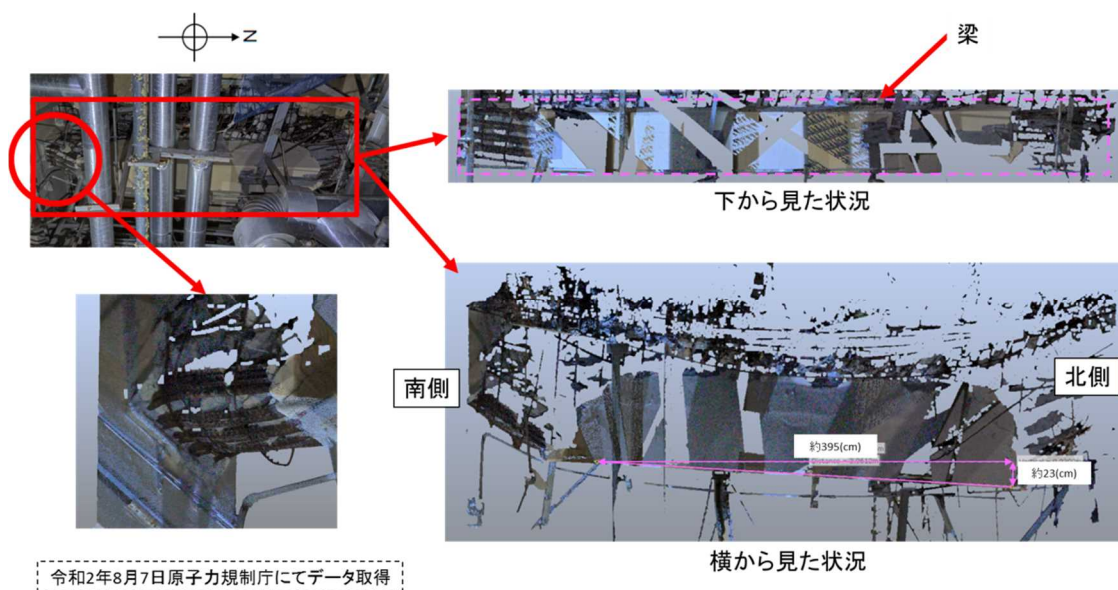
図7 4号機原子炉建屋2階の損傷状況（天井部の梁の損傷状況（2／2））

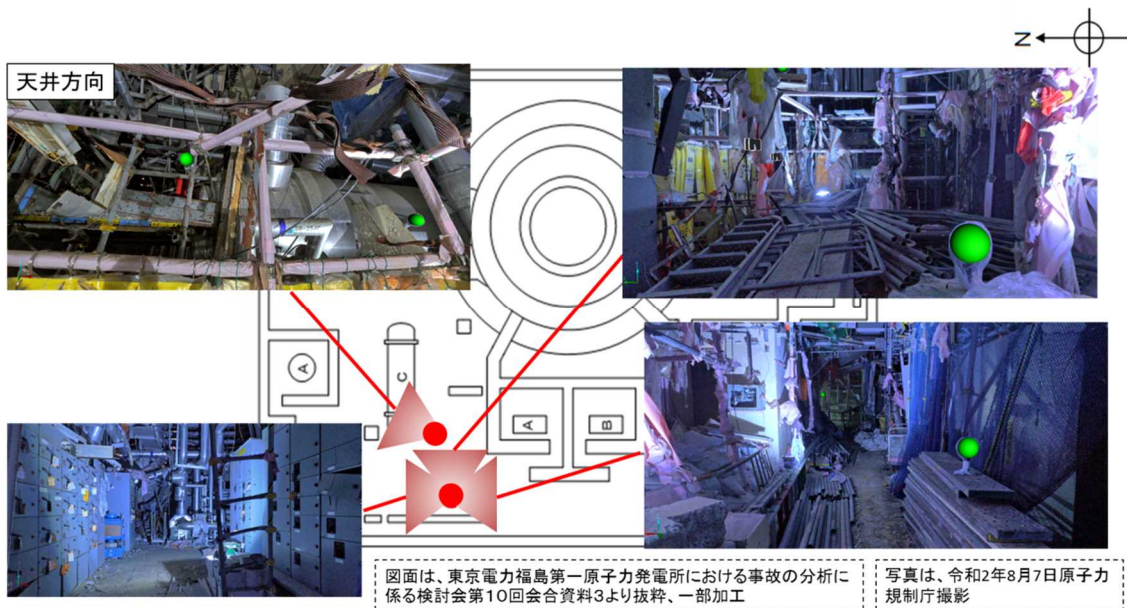
また、図8に示すように、2階の設備等の損傷状況について、調査した北西部付近では資材等の散乱は見られるが、設備及び壁の大規模な損傷は確認されなかった。

図8 4号機原子炉建屋2階の損傷状況（設備等の状況）

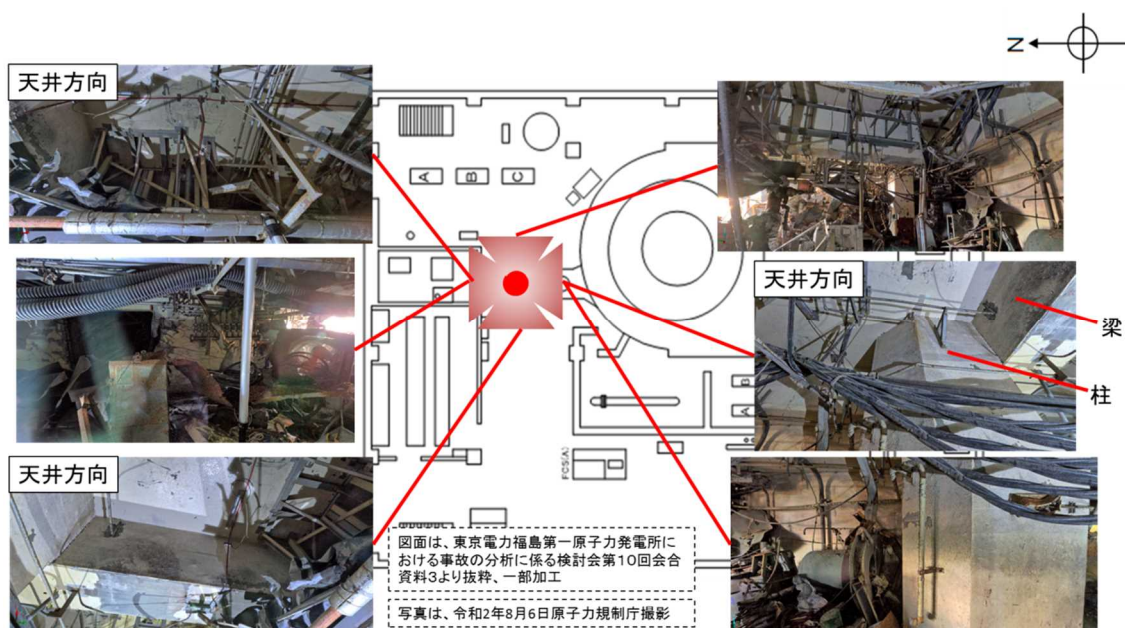
- ✓ 瞬間的な爆発が生じた場合、CRDリペア室（西側）内で確認された垂れ下がった燃えかすのようなものは残らないと考えられるため、CRDリペア室内での爆発或いは燃焼は比較的時間を要するものであった可能性が高い。

図9 4号機原子炉建屋3階の損傷状況  
(北側CRDリペア室付近(1/3))

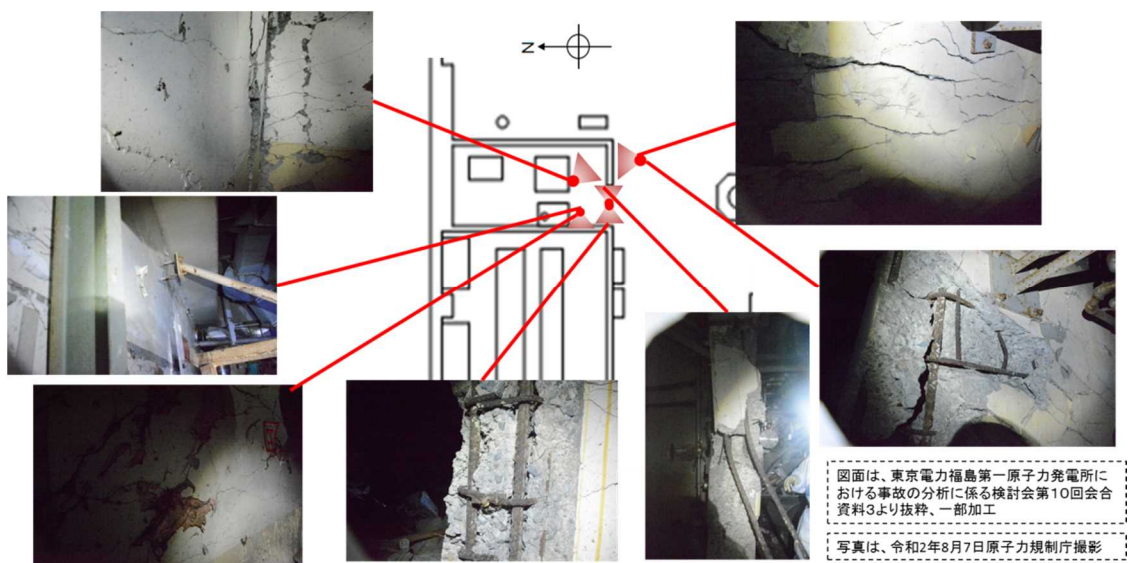
図10 4号機原子炉建屋3階の損傷状況  
(北側CRDリペア室付近(2/3))

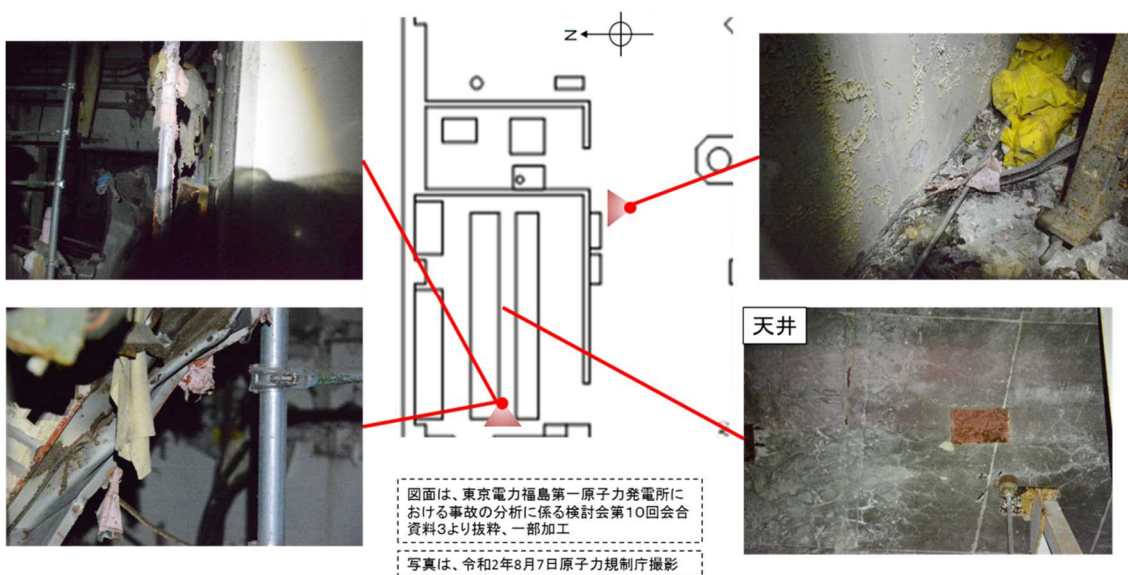
図11 4号機原子炉建屋3階の損傷状況  
(北側CRDリペア室付近(3/3))

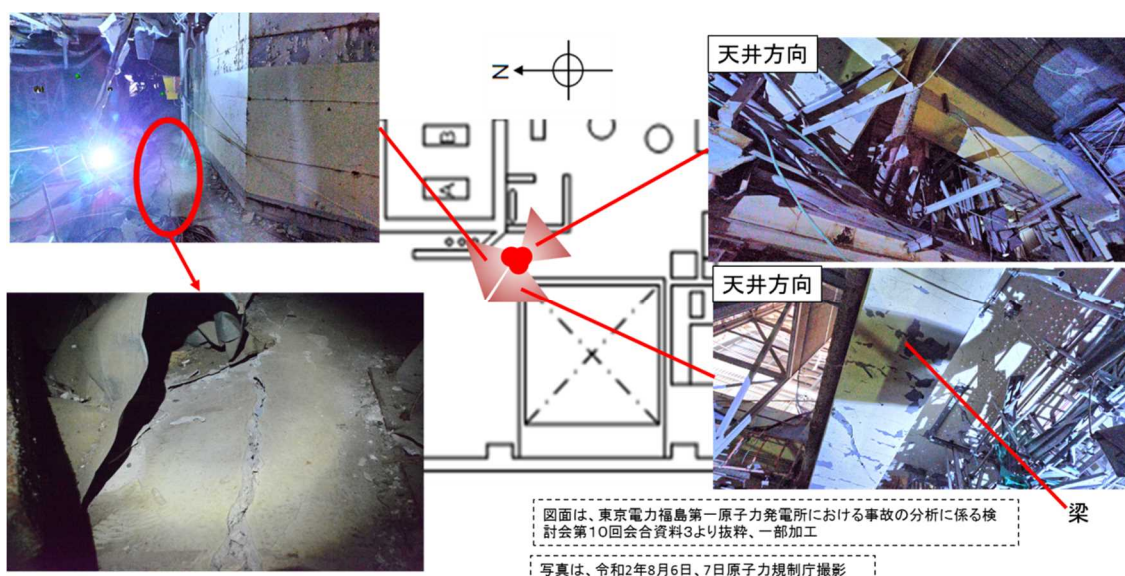
なお、図12に示すように、南西部ハッチ付近の天井の梁は、表層のコンクリートの剥落が確認されたが、梁の大規模な損傷やひび割れの存在は確認されなかった（図12の右側の写真）。

図12 4号機原子炉建屋3階の損傷状況（南西側ハッチ付近（1/2））

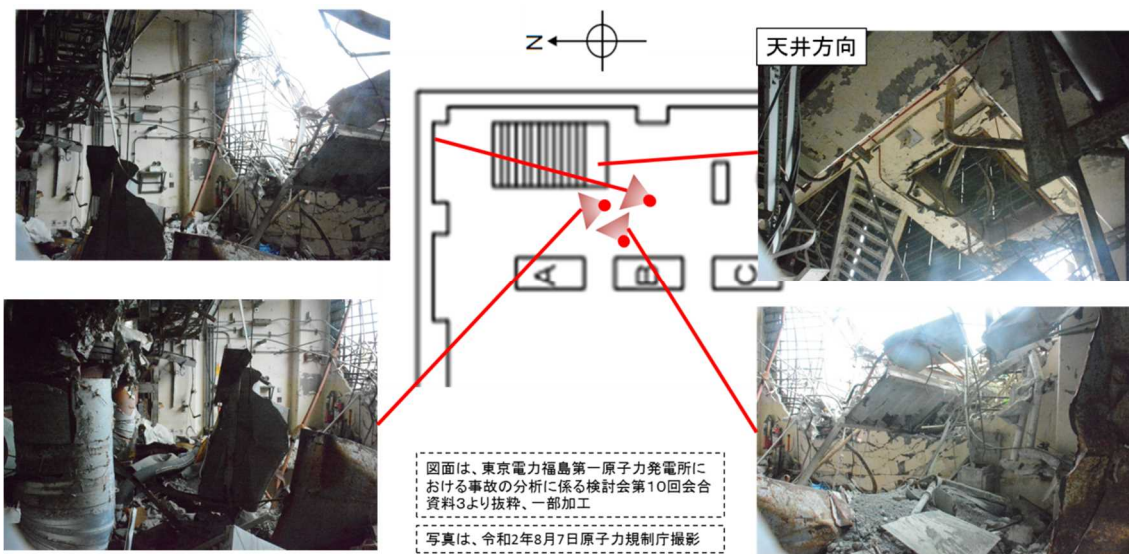
図13に示すように、東側は壁がなくなっており、階段も存在していない状況が確認された（図13の右側上の写真）。また、階段付近の設備も激しく損傷していたが、北側の壁は残っている様子が確認された（図13の左側の写真）。

図 1 3 4号機原子炉建屋3階の損傷状況（北東側階段付近）

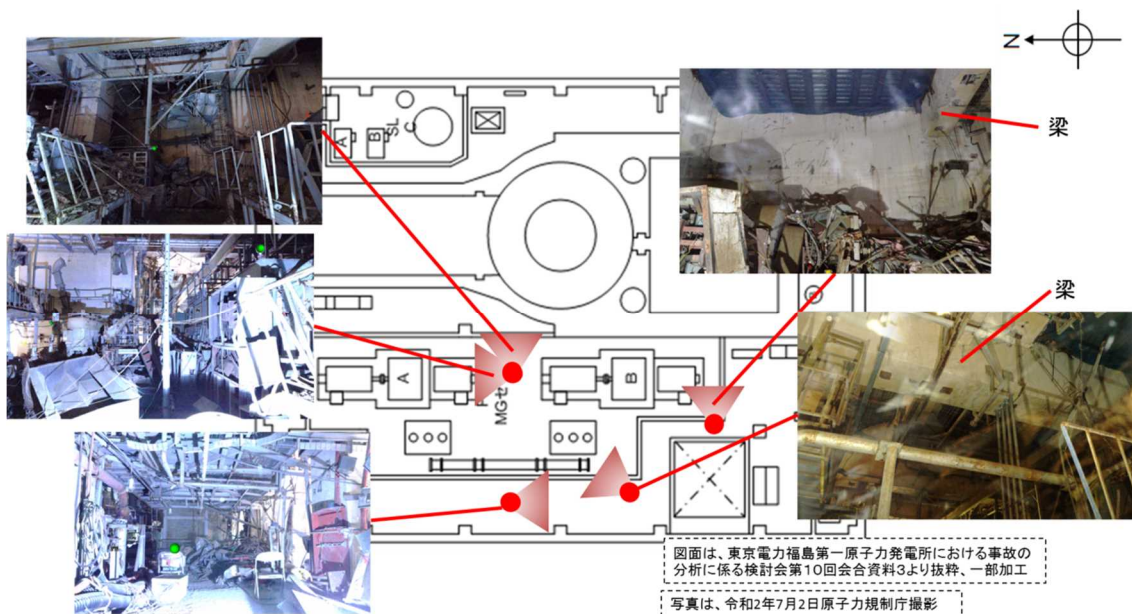
4階の西側では、ダクトの落下等が確認された（図 1 4 の左側上の写真）が、設備、壁、梁の大規模な損傷は確認されなかった。

図 1 4 4号機原子炉建屋4階の損傷状況（設備等の状況）

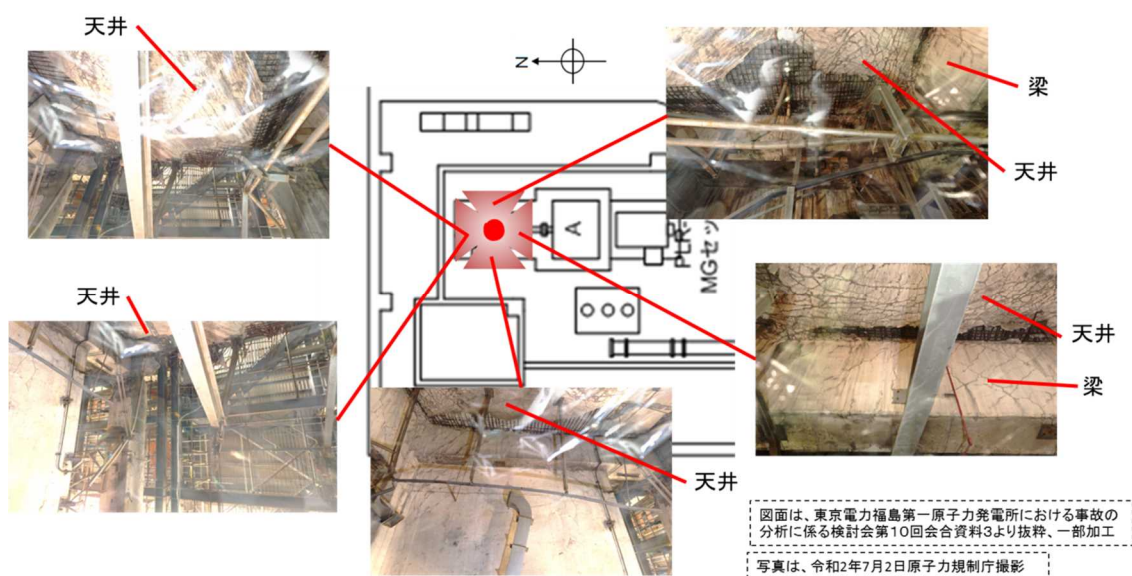
図15 4号機原子炉建屋4階の損傷状況（北西側天井付近）

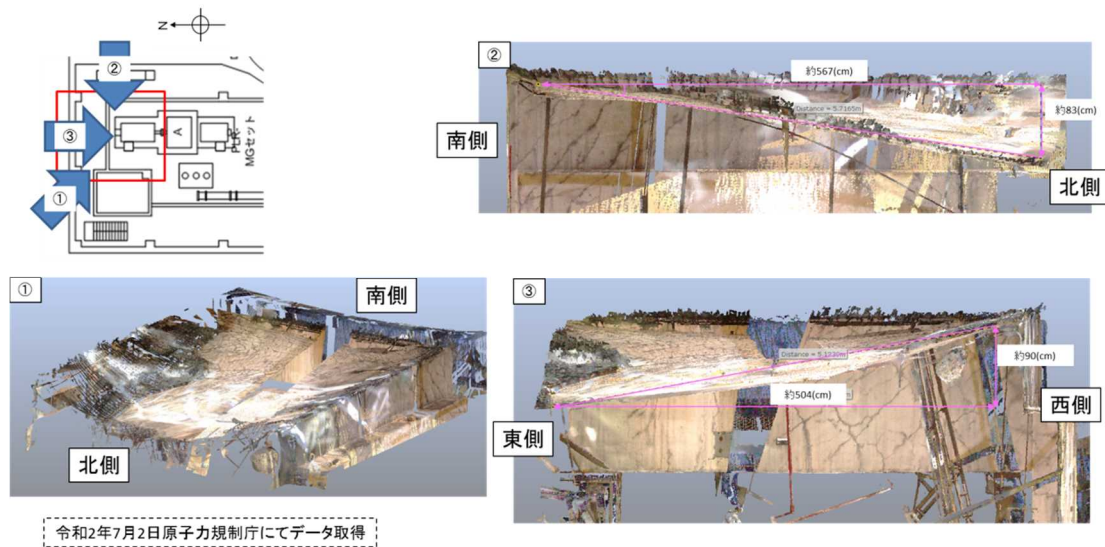
これらのひび割れ形状等を踏まえると、北西側天井は、一度下から上に突き上げられ、その後、下に垂れ下がった可能性が考えられる。なお、図16に示すように、北西側天井は北東側に大きく垂れ下がっているが、この垂れ下がりには天井が損傷した時点から時間の経過とともに進行していると考えられる。

図 1 6 4 号機原子炉建屋 4 階の損傷状況（北西側天井）

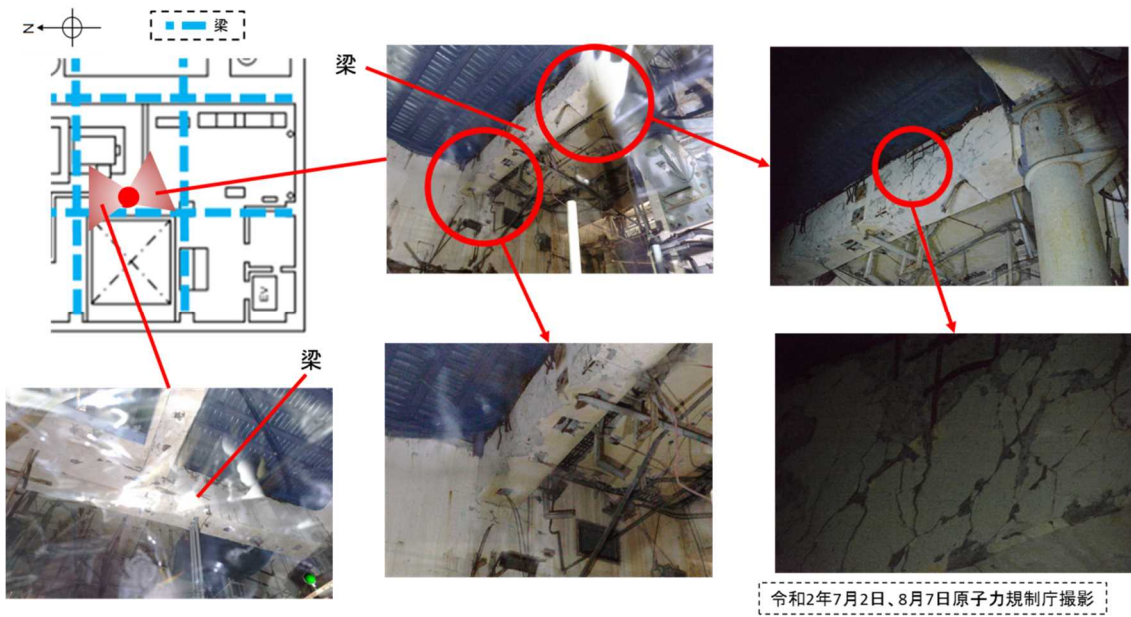
これらの状況を踏まえると、この梁は、下から上に終局耐力以上の力が作用して曲げ破壊が生じて変形し、その後、元の形状に戻ったと考えられる。なお、梁が大規模に損傷していないように見えるのは、梁に荷重がかかった際に引張鉄筋が損傷せず、せん断破壊には至らなかったためと考えられる。

図 1 7 4号機原子炉建屋4階の損傷状況（南西側の梁（1／2））

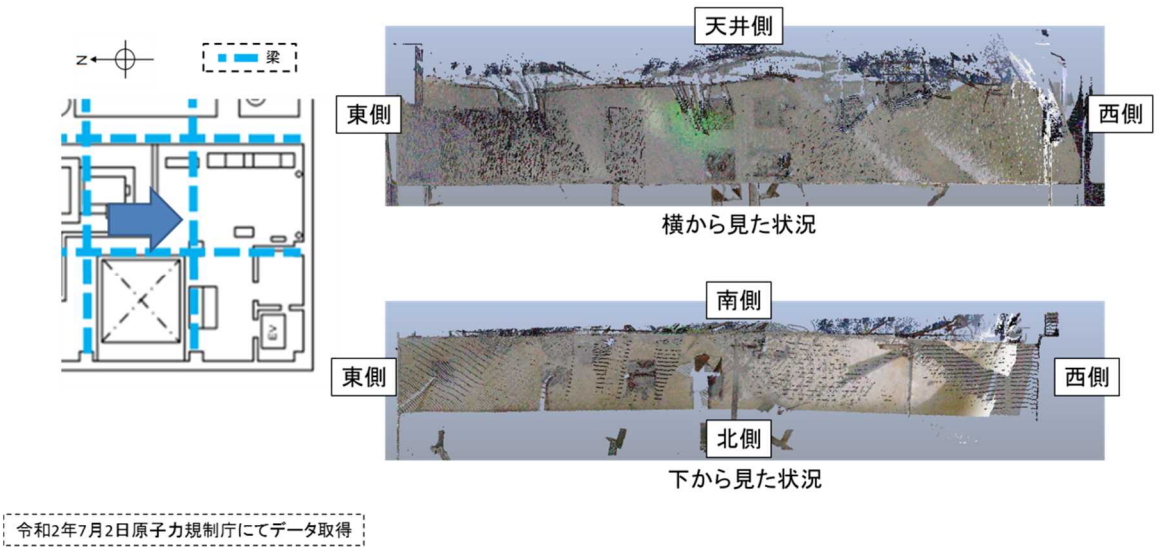
図 1 8 4号機原子炉建屋4階の損傷状況（南西側の梁（2／2））
