東京電力福島第一原子力発電所における
事故の分析に係る検討会
第17回会合

東京電力福島第一原子力発電所
事故の調査・分析に係る中間取りまとめ
～2019年9月から2020年11月までの検討～

東京電力福島第一原子力発電所における
事故の分析に係る検討会

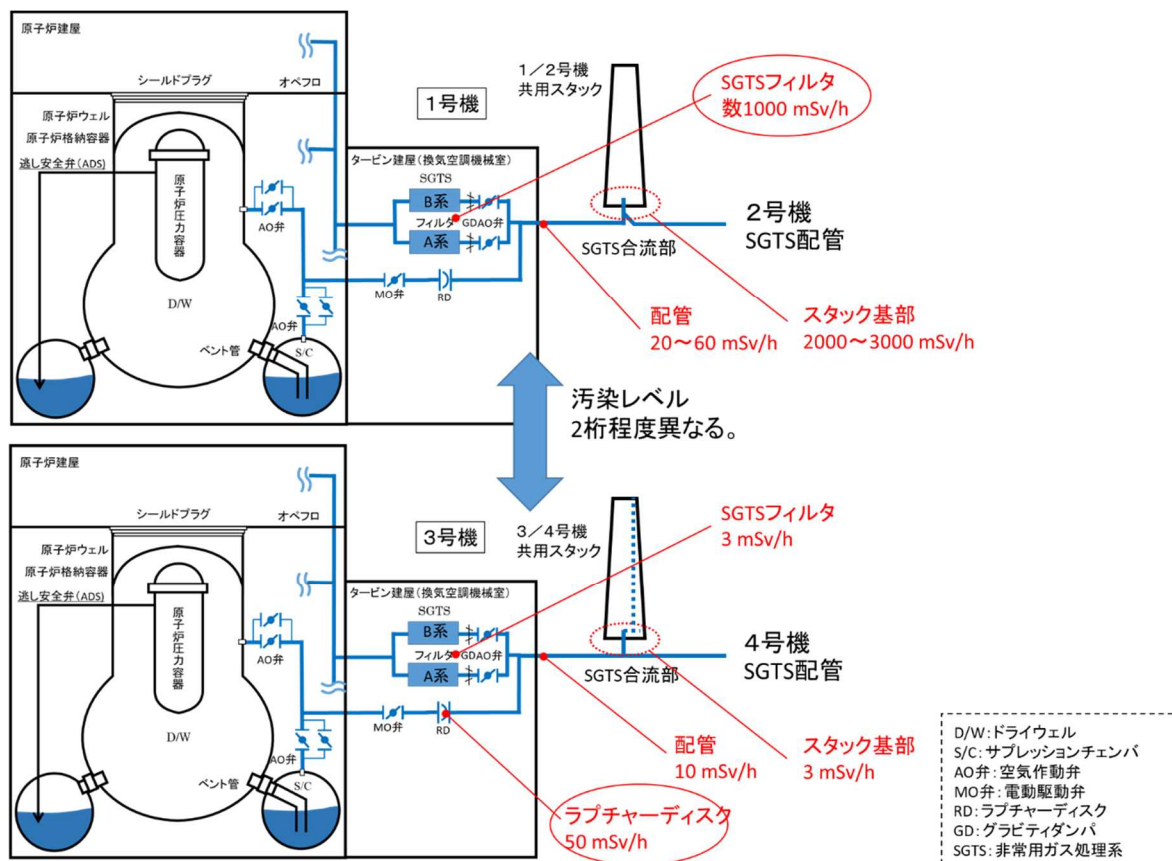
以上のように、現地調査の結果、全体としてみると 1/2号機 SGTS 配管系の方が 3/4号機 SGTS 配管系よりも 2桁程度、汚染レベルが高いことが確認された。（図1）

図1 1/2号機 SGTS 配管系及び3/4号機 SGTS 配管系の汚染程度

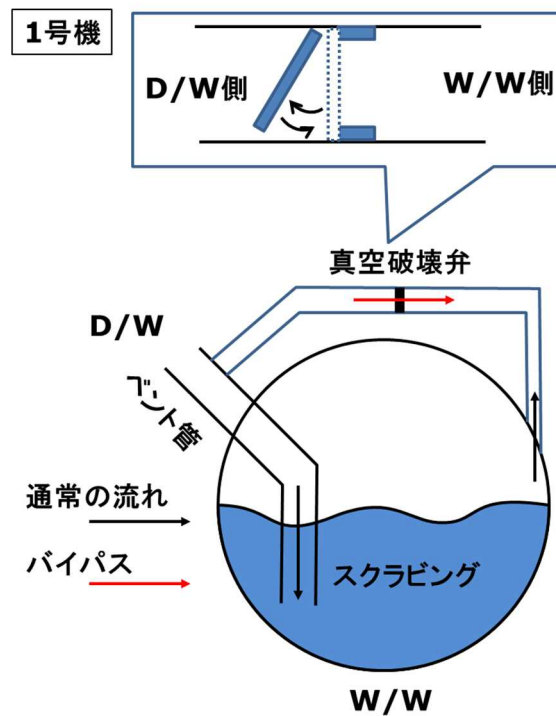
そのため、S/Cに接続している真空破壊弁の1つが故障し、ドライウェル(D/W)中の気体がベント時にスクラビングを経由せずに排気された可能性が指摘された。(図8)

図8 真空破壊弁のバイパス

しかしながら、D/W内の気体がスクラビングを経由せずに直接ベント配管系に流れ出たのであれば、もっと強い汚染が予想される。また、真空破壊弁が機能を喪失するとは考えにくく、真空破壊弁のシール破損が見られた福島第二原子力発電所1号機においても大規模な漏えいは生じず、その機能は維持されたことが確認されたことなどから、上記の指摘については、今回の事象の説明としては、不相当と判断する（別添5-2）。

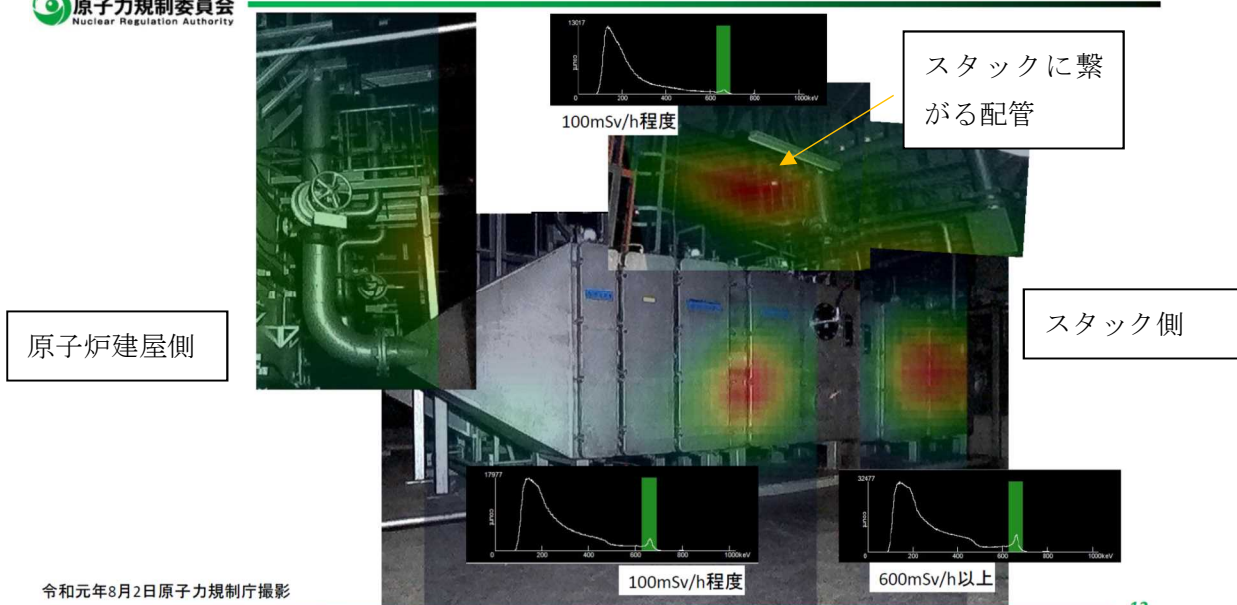
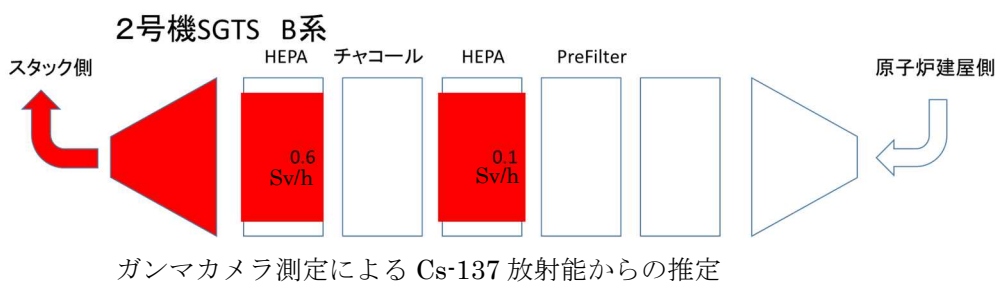
2号機では格納容器ベントライン上のラプチャーディスクが破裂していないことから、2号機 SGTS フィルタトレインの高い線量率の原因は、1号機のベントガスが 2号機 SGTS フィルタトレインに逆流していたことによるものと判断できる。

図4 2号機SGTSフィルタトレインのガンマカメラによる測定結果
(2019年8月2日)

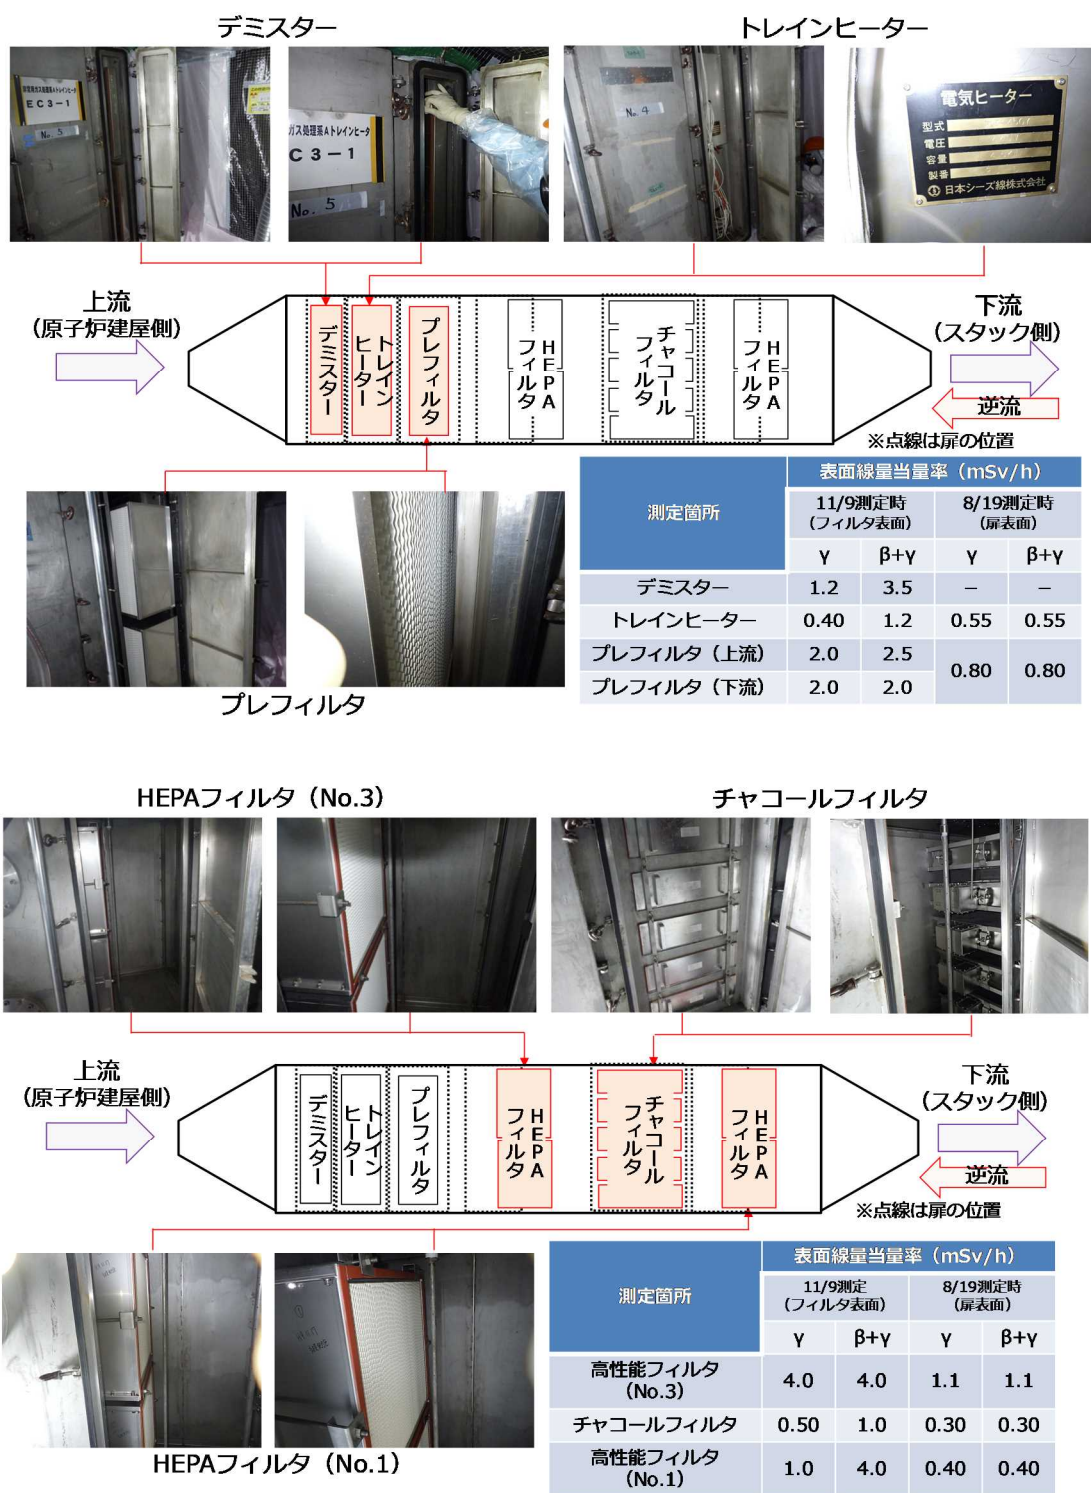
以上の調査結果から、3号機はベント時の格納容器内のガスがSGTSフィルタトレインに逆流していたものと判断される。

図8 東京電力による3号機SGTSフィルタトレイン(A系)内部調査結果(令和2年11月16日撮影)※

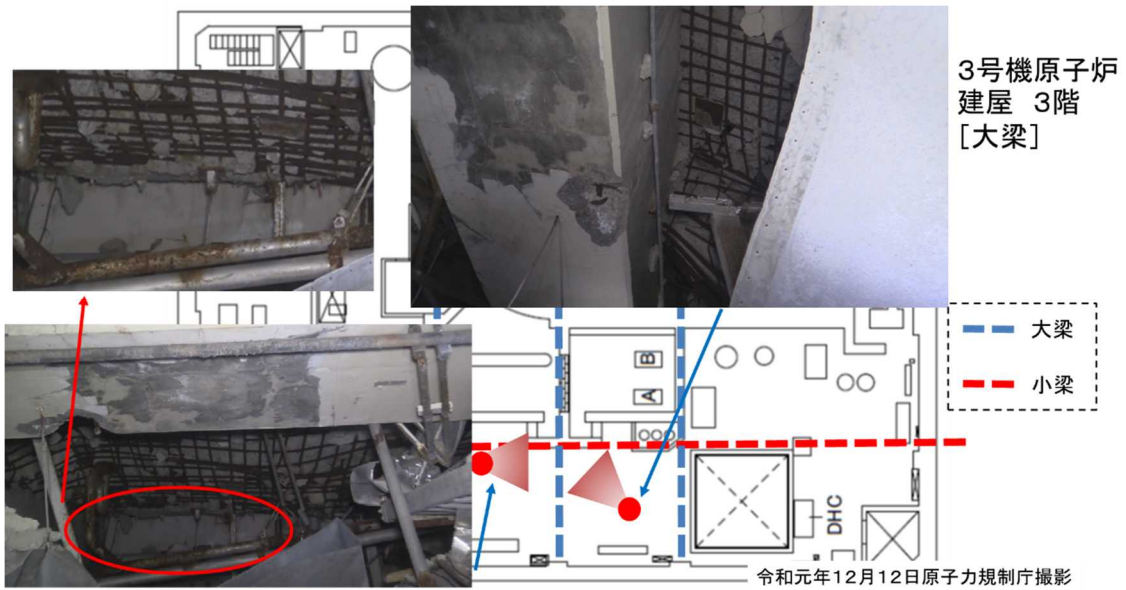
図3 3号機原子炉建屋3階天井部の小梁の損傷状況
(2019年12月の現地調査において確認されたもの)

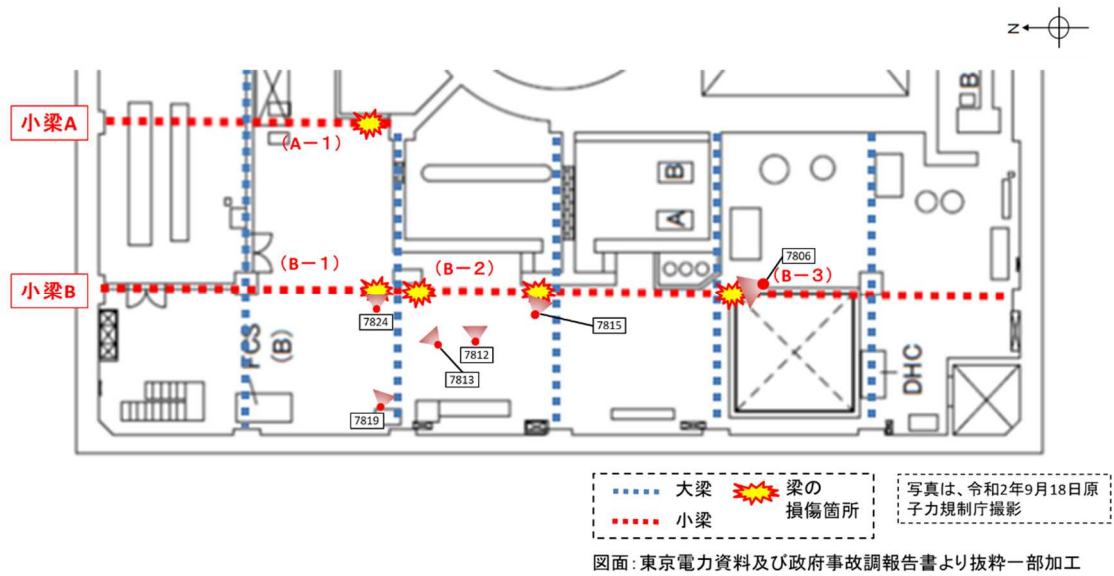
図4 3号機原子炉建屋3階天井部の小梁位置及び損傷箇所
(2020年9月の現地調査において確認されたもの)

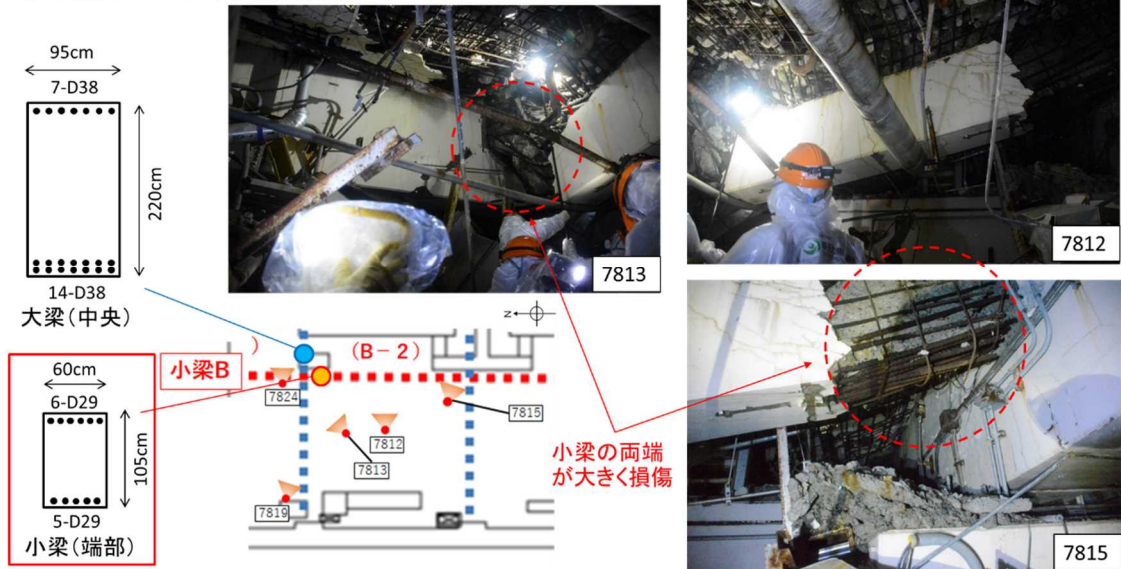
○小梁(B-2)の損傷状況

図5 3号機原子炉建屋3階天井部の小梁(B-2)の損傷状況
(2020年9月の現地調査において確認されたもの)

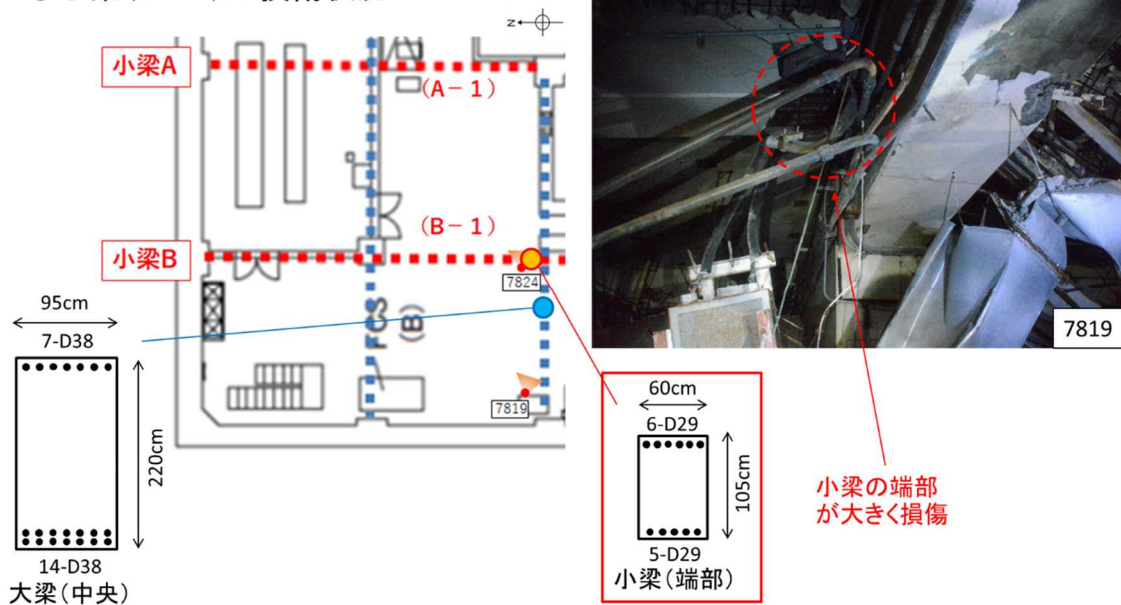
○小梁(B-1)の損傷状況

図6 3号機原子炉建屋3階天井部の小梁(B-1)の損傷状況
(2020年9月の現地調査において確認されたもの)

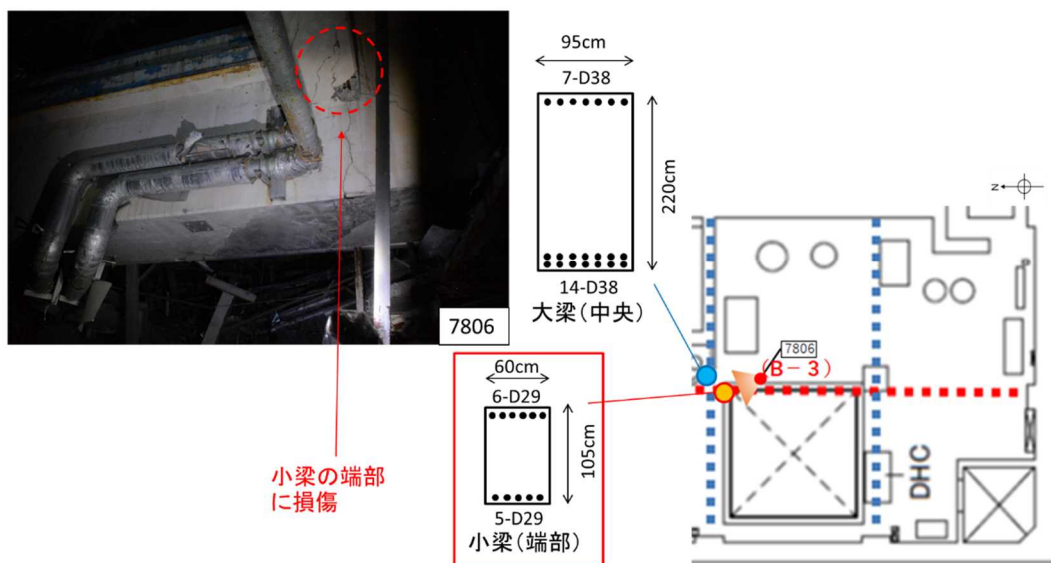
○小梁(B-3)の損傷状況

図7 3号機原子炉建屋3階天井部の小梁(B-3)の損傷状況
(2020年9月の現地調査において確認されたもの)

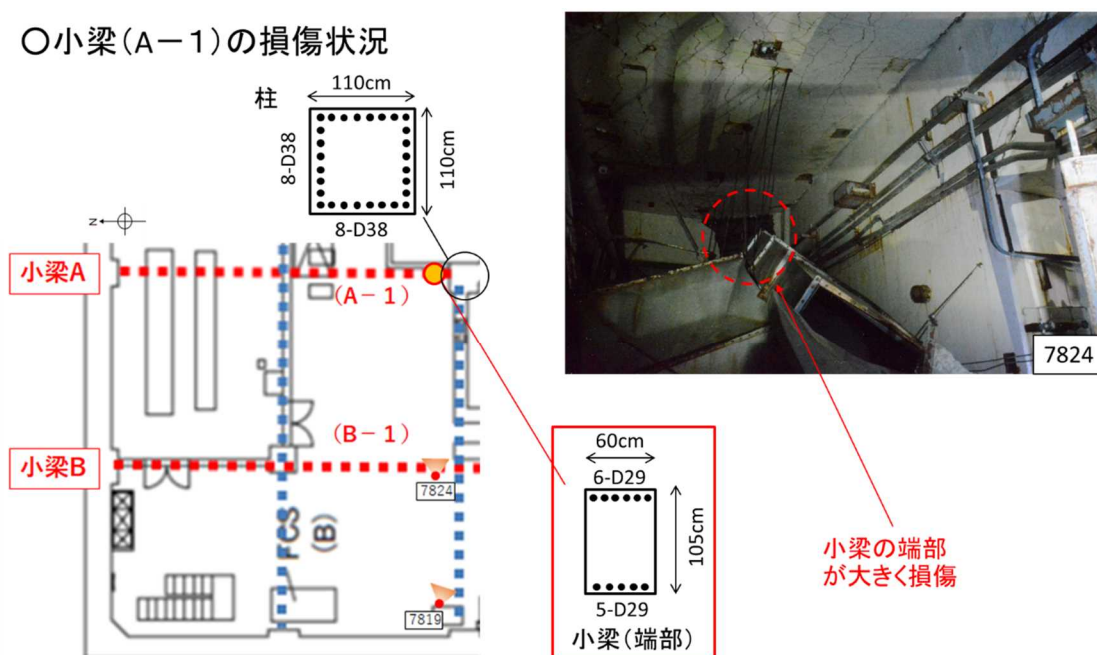
○小梁(A-1)の損傷状況

図8 3号機原子炉建屋3階天井部の小梁(A-1)の損傷状況
(2020年9月の現地調査において確認されたもの)

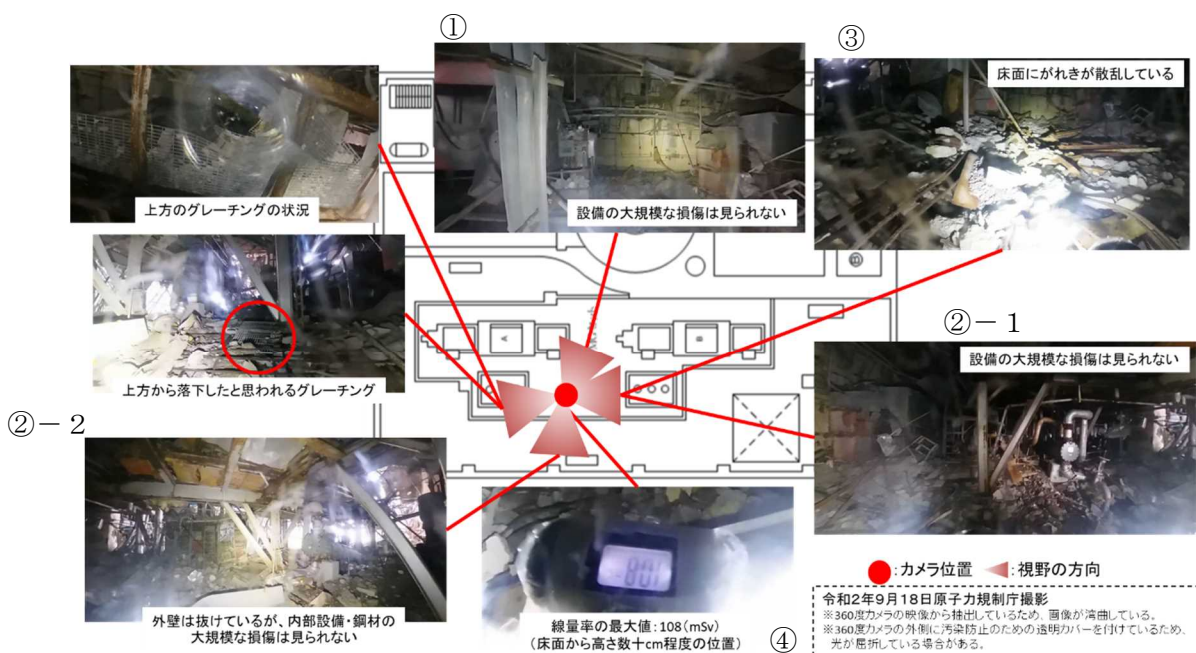
図1 3号機4階西側における状況図（360度カメラの動画から画像抜粋）

また、手前左右に配置されているMGセットはケーシングが一部変形・破損している箇所がみられる一方、端子箱やゲージは原形を留めている箇所もみられる。

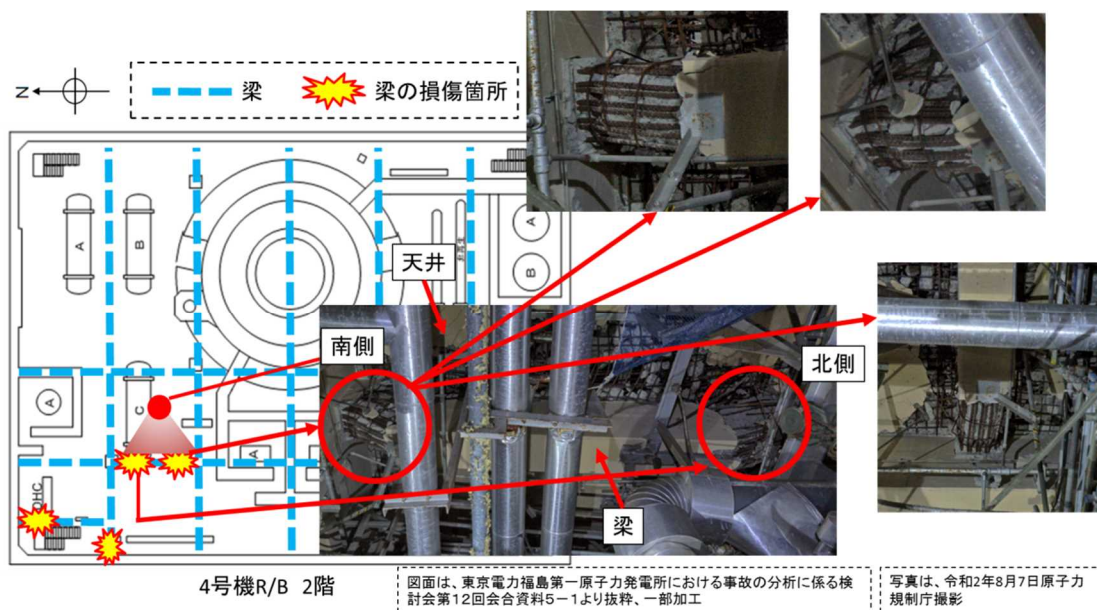
図6 4号機原子炉建屋2階の損傷状況（天井部の梁の損傷状況（1／2））

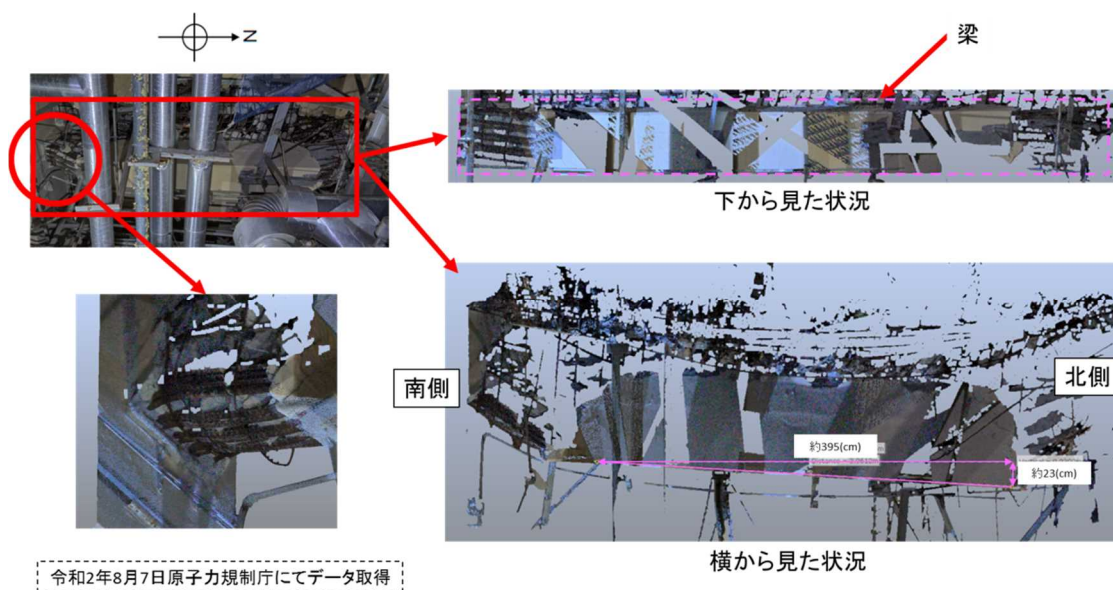
図7 4号機原子炉建屋2階の損傷状況（天井部の梁の損傷状況（2／2））

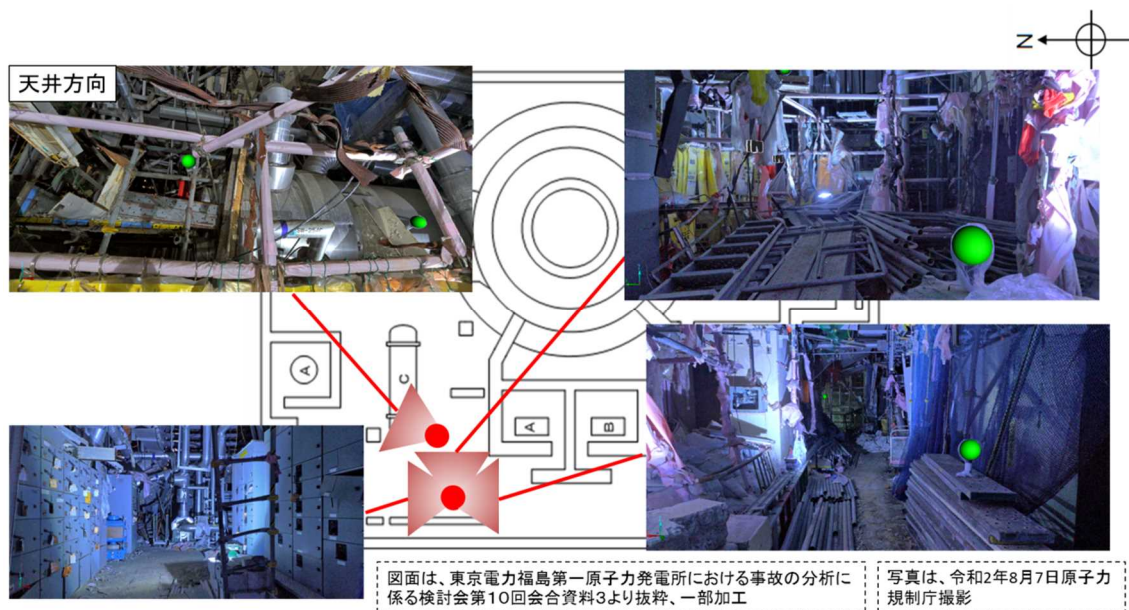
また、図8に示すように、2階の設備等の損傷状況について、調査した北西部付近では資材等の散乱は見られるが、設備及び壁の大規模な損傷は確認されなかった。

図8 4号機原子炉建屋2階の損傷状況（設備等の状況）

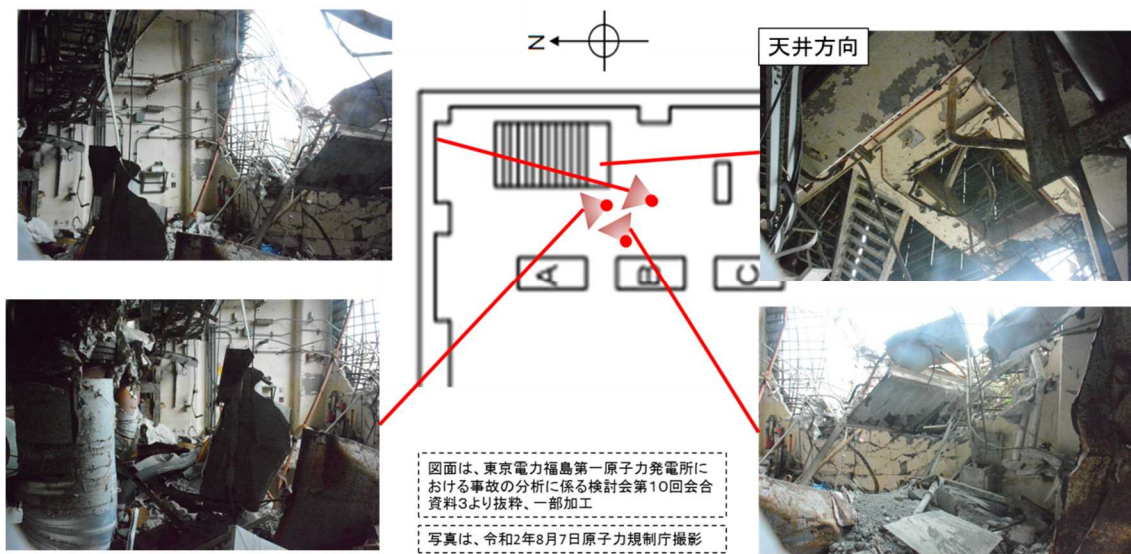
図13に示すように、東側は壁がなくなっており、階段も存在していない状況が確認された（図13の右側上の写真）。また、階段付近の設備も激しく損傷していたが、北側の壁は残っている様子が確認された（図13の左側の写真）。

図 1 3 4号機原子炉建屋3階の損傷状況（北東側階段付近）

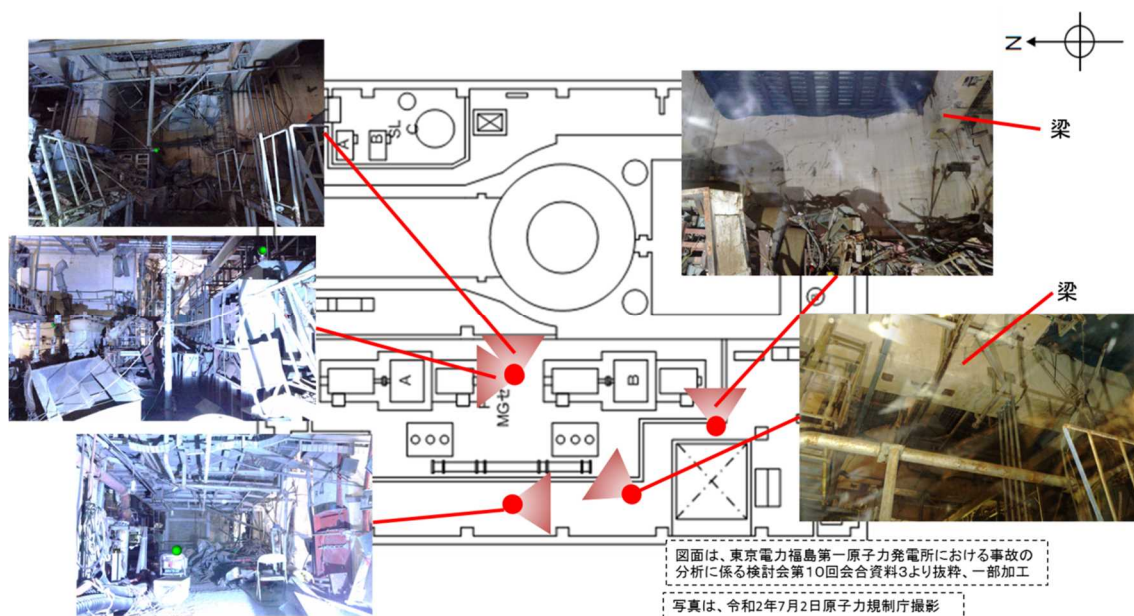
4階の西側では、ダクトの落下等が確認された（図 1 4 の左側上の写真）が、設備、壁、梁の大規模な損傷は確認されなかった。

図 1 4 4号機原子炉建屋4階の損傷状況（設備等の状況）

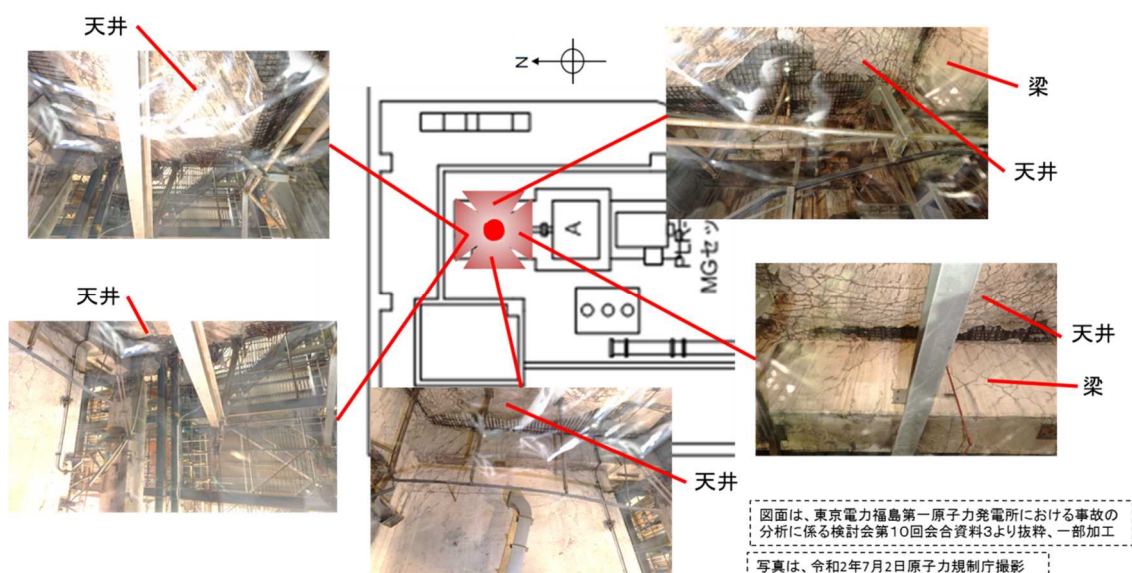
これらのひび割れ形状等を踏まえると、北西側天井は、一度下から上に突き上げられ、その後、下に垂れ下がった可能性が考えられる。なお、図16に示すように、北西側天井は北東側に大きく垂れ下がっているが、この垂れ下がりには天井が損傷した時点から時間の経過とともに進行していると考えられる。

図15 4号機原子炉建屋4階の損傷状況（北西側天井付近）

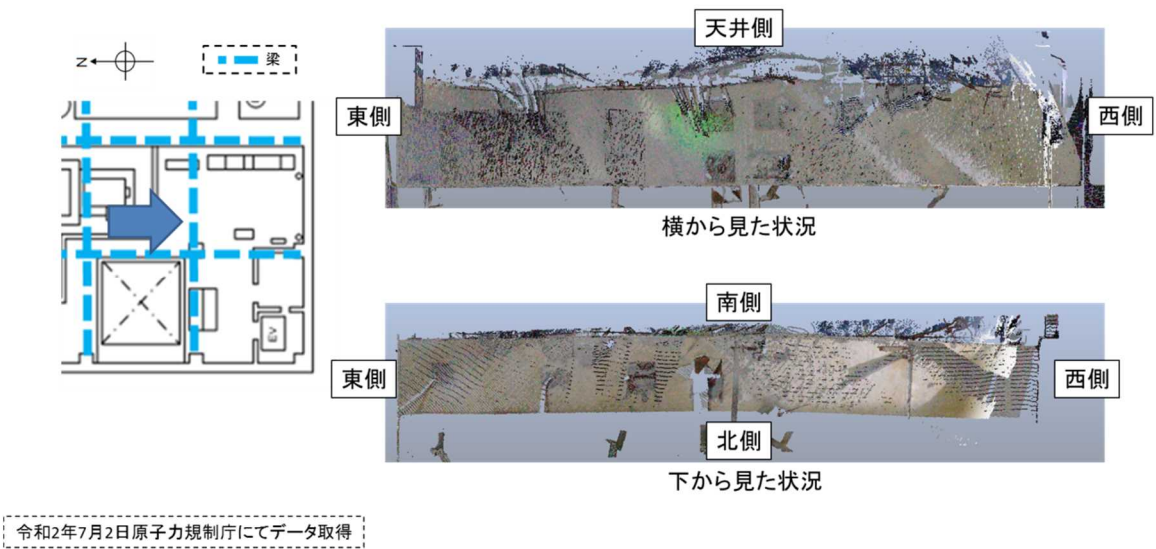
図 1 8 4号機原子炉建屋4階の損傷状況（南西側の梁（2／2））
