「東京電力福島第一原子力発電所事故に係る調査・分析の 中間取りまとめ（仮称）」に向けた対応について

令和2年12月23日
原子力規制庁

東京電力福島第一原子力発電所
事故の調査・分析に係る中間取りまとめ
～2019年9月から2020年11月までの検討～

東京電力福島第一原子力発電所における
事故の分析に係る検討会

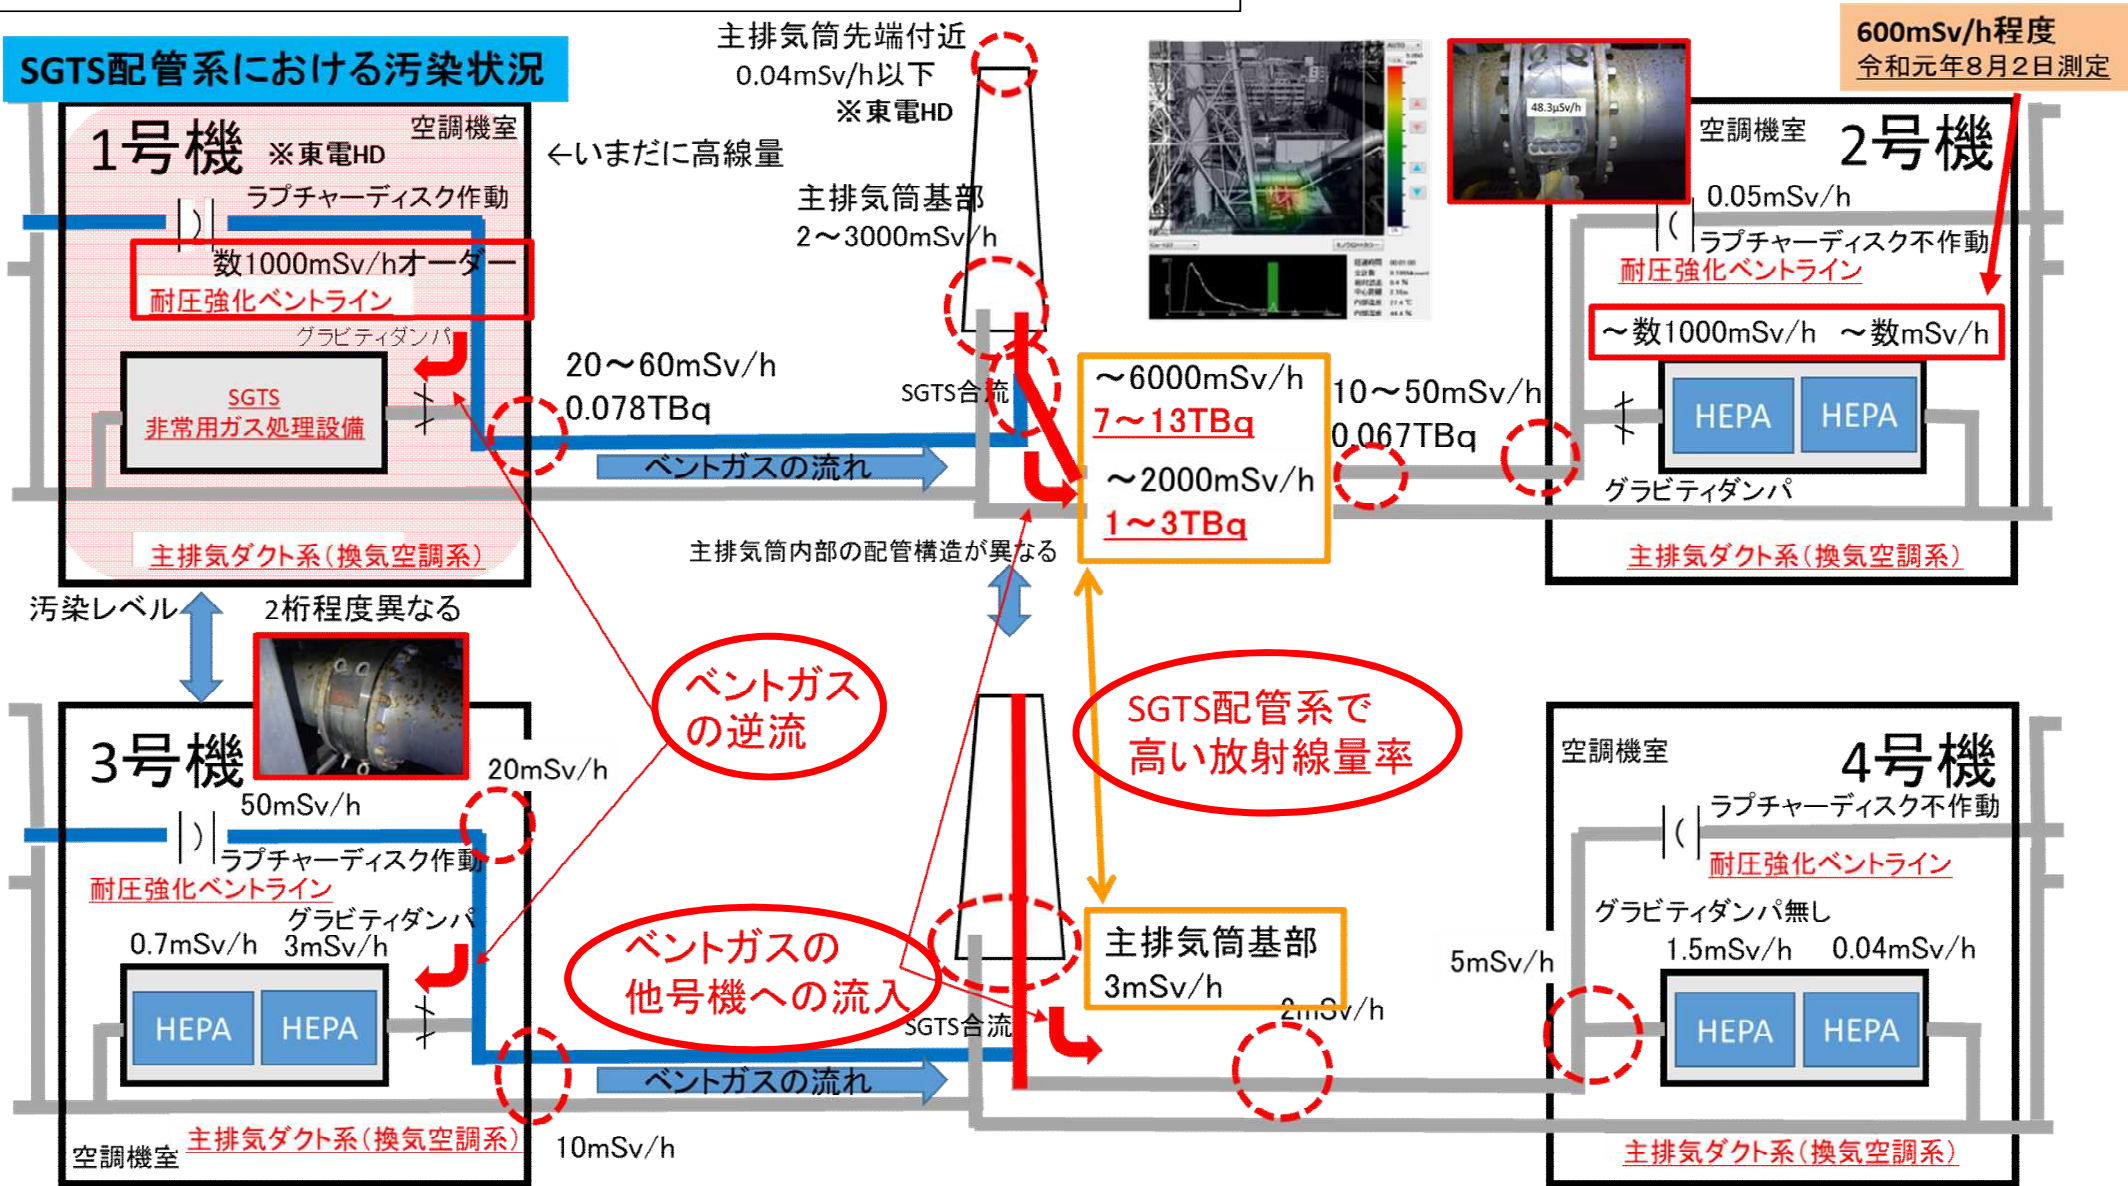
第1章 1. 1~4号機SGTS配管系の汚染状況とその形成メカニズム

現地調査の結果、2号機ラプチャーディスク付近の線量率は、 $50\ \mu\text{Sv/h}$ (0.05mSv/h)程度であった。これは、ベントによって生じたガス（以下「ベントガス」という。）が流れた際に生じると考えられる汚染レベルをはるかに下回っており、1/2号機SGTS配管系の汚染レベルよりも2桁程度汚染レベルが低い3/4号機SGTS配管系の中で3号機ラプチャーディスク付近の線量率が最大で 55mSv/h であったことと比較しても明らかに低い。

1/2号機共用排気筒基部の汚染をもたらす線量率は、東京電力福島第一原子力発電所事故直後には10Sv/hを超えており、現在でも約4Sv/hとなっている。一方、2020年に調査チームが行った1/2号機共用排気筒上部の切断片の線量測定の結果、当該排気筒上部の線量率は0.1~0.7mSv/h程度であった。また、1/2号機SGTS配管接続部付近の配管下部の方が上部よりも高線量となっていることが確認されたが、これは、3/4号機共用排気筒には見られない現象である。

現地調査の結果、1/2号機SGTS配管系の方が3/4号機SGTS配管系よりも2桁程度、線量率が高いことが確認された。

SGTS配管系における汚染状況

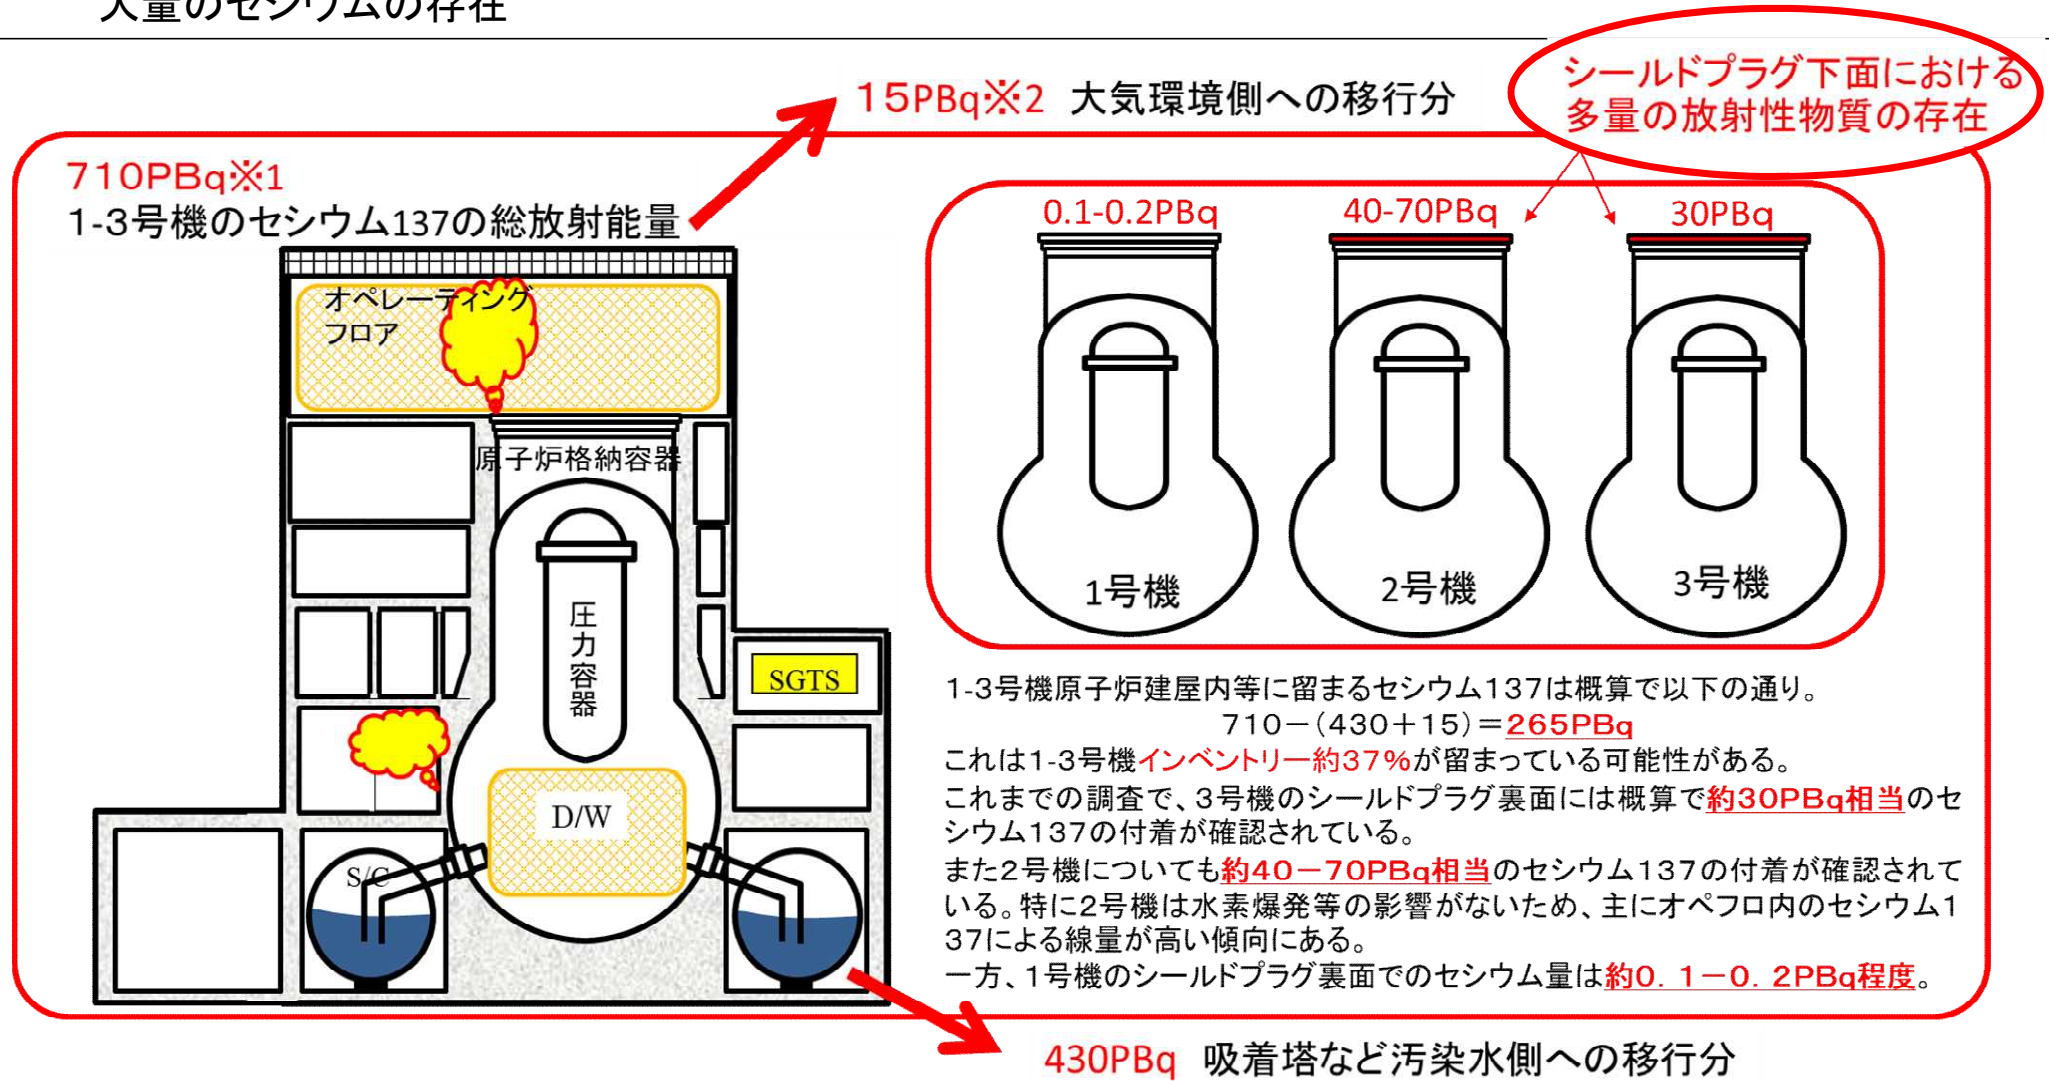
第1章 2. 1～3号機オペレーティングフロア及びシールドプラグ付近の放射線量と2、3号機シールドプラグ下面における大量のセシウム137の存在

3号機のオペフロ(原子炉建屋5階)の線量低減作業を東京電力が進めていく中で、同フロアの表面汚染の除染を進めてもシールドプラグ付近の線量率が十分に低下しないことから、何らかの放射線源がシールドプラグ下部に存在する可能性が指摘されていた¹¹。今般、過去に東京電力が実施した測定の結果に基づいて調査チームが評価を行った結果、シールドプラグの1枚目(最上層)下面と2枚目(中間層)上面の間の部分に、30PBq程度のCs137が存在する可能性が高いとの結論を得た。

2号機については、環境の困難さもあり、やや間接的な方法で東京電力が測定を行い、その結果に基づいて調査チームが評価を行った結果、シールドプラグの一枚目(最上層)下面と2枚目(中間層)上面の間の部分に、70PBq程度のCs137が存在する可能性があるとの結論を得た。この結論について、困難な手法を採用せざるを得なかったことから、70という数値自体にはかなりの不確実性があるものの、数十PBqのCs137が存在していることは妥当な評価であると判断していた。その後、

1号機については、東京電力が過去に行ったシールドプラグの間の線量測定の結果に基づいて調査チームが評価を行った結果、シールドプラグの一枚目（最上層）下面と2枚目（中間層）上面の間の部分に存在するCs137は、約0.16PBqとの結論を得た。これについて、東京電力の測定データに基づく範囲でこの結果は妥当なものと判断する。

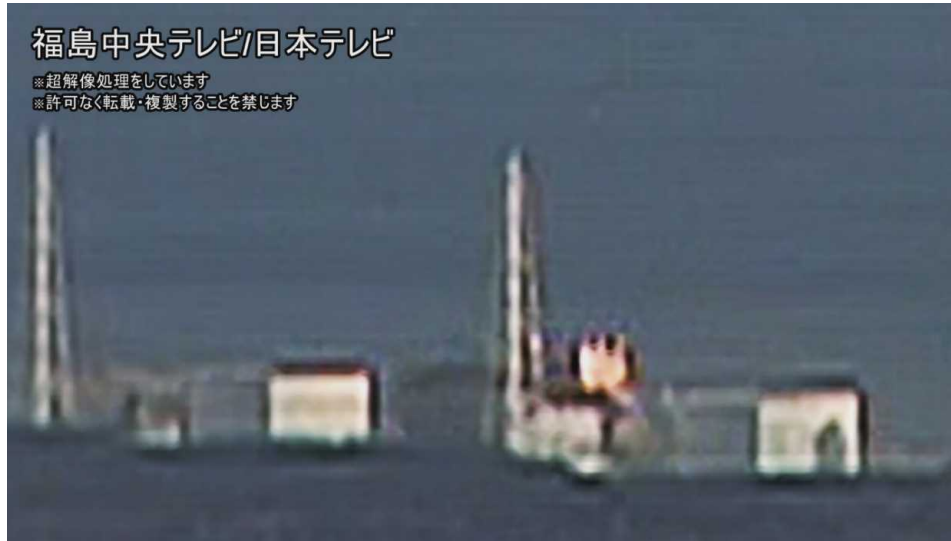
①3号機水素爆発時の映像

水素爆発（前駆爆発）による原子炉建屋の変形後、原子炉建屋南東部の屋根に発生した火炎（水素を含む可燃性ガスによるもの）

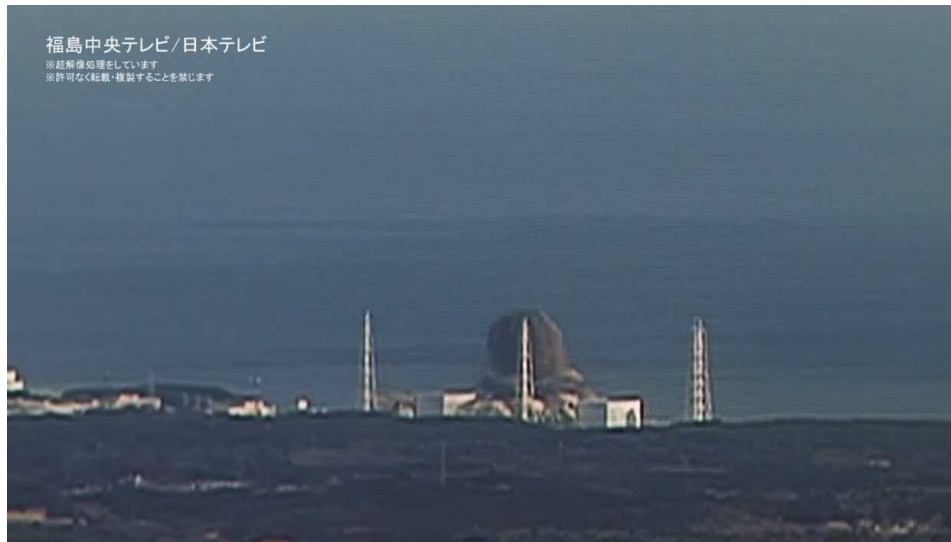
原子炉建屋中央天井部から第2段階の爆発・燃焼による爆煙が上昇

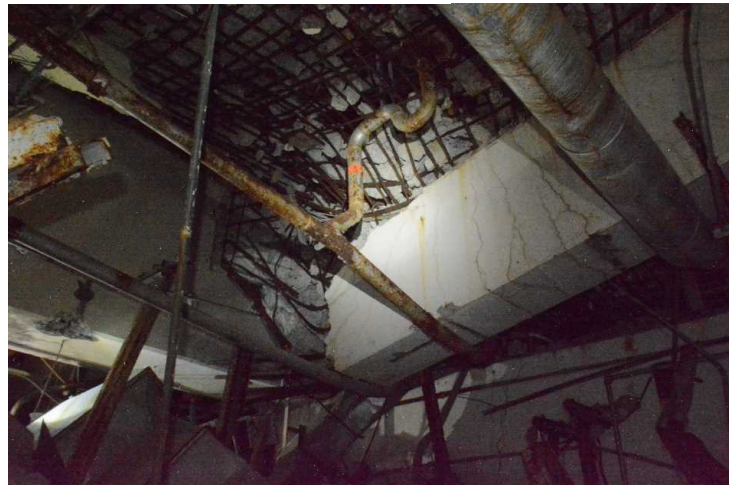
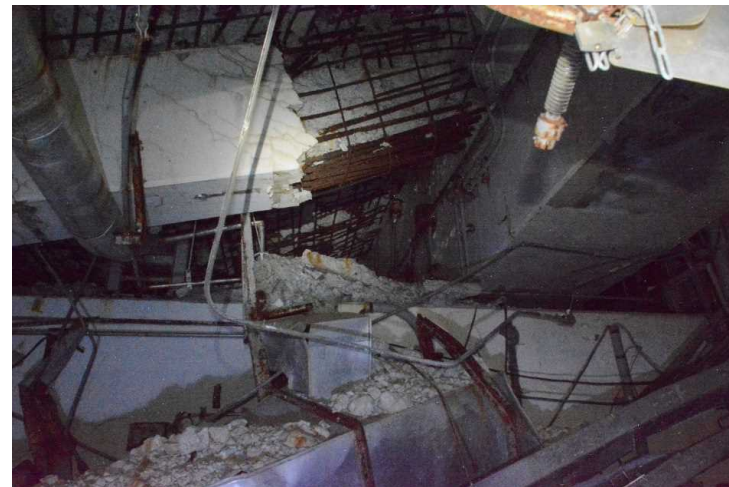
【3号機原子炉建屋 3階】

また、3号機原子炉建屋3階天井部の小梁に生じているせん断破損について、当該破損を生じさせるために必要な圧力が算定できれば、爆発当時の圧力条件をさらに限定できる可能性があると考えられる。

原子炉建屋3階西側で確認された小梁の損傷

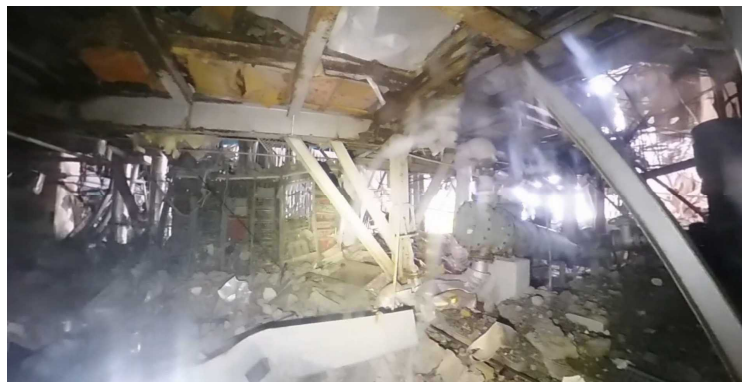
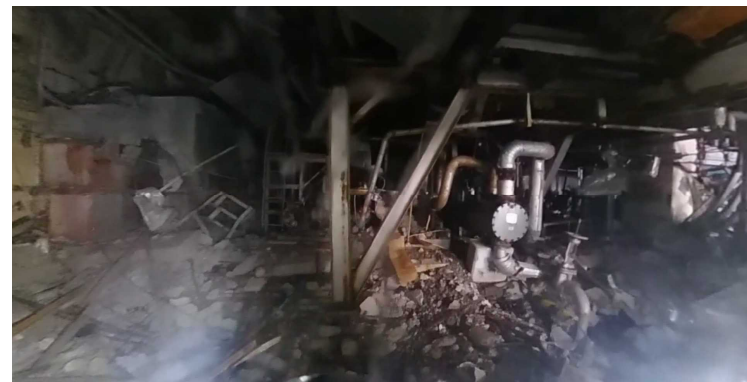
【3号機原子炉建屋 4階】

しかし、3号機原子炉建屋4階並びに4号機原子炉建屋3階及び4階の破損状況は爆燃現象が生じた結果であることを示唆している可能性が高いと考えられる。3号機原子炉建屋4階並びに4号機原子炉建屋3階及び4階の破損状況は、別添13で詳述している。

原子炉建屋4階西側では、外壁は抜けているが、内部設備・鋼材の大規模な損傷は見られない

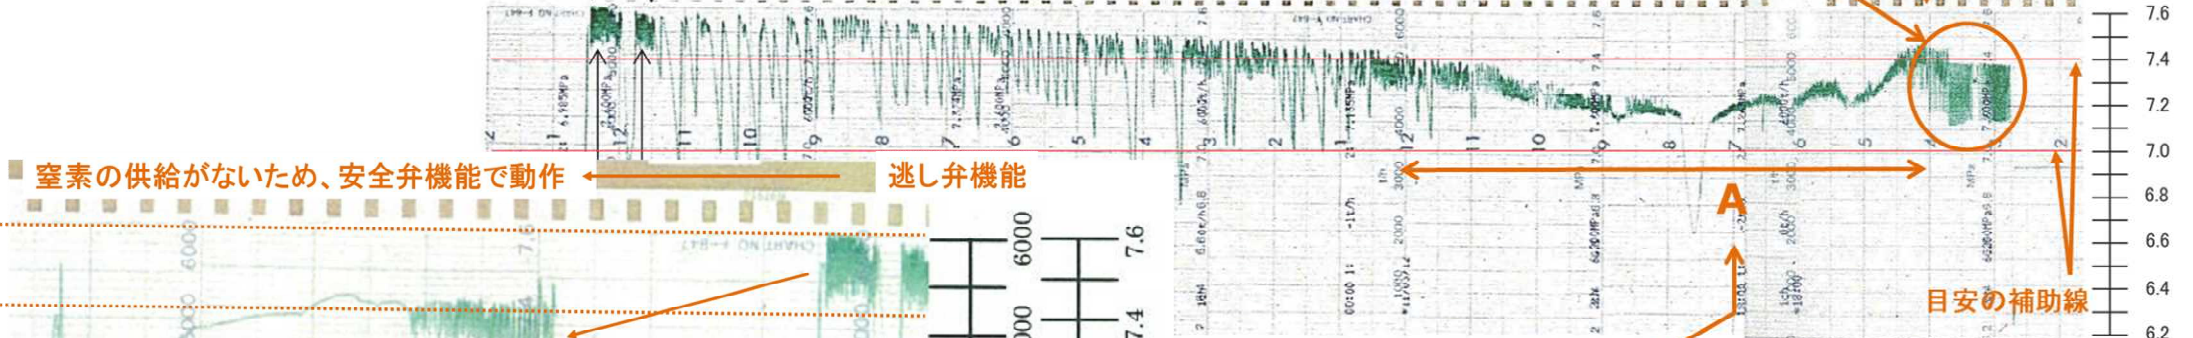
さらに、この時間帯の後、原子炉圧力は振動しなくなり、なめらかに推移するようになる。これは、SRV の安全弁機能での弁の開閉が停止したことを示唆している。これは、核分裂生成物（FP）ガスが流れることによる弁座の荒れや原子炉圧力容器中の水素濃度の上昇によって、定常的には当該弁から漏えいが生じる状態になったためと調査チームは考えている。

窒素の供給がないため、安全弁機能で動作 ← 逃し弁機能

逃がし弁機能により動作したと考えられていたが、安全弁機能により動作。
(SRV(弁体を押さえつけるバネ)の温度上昇による影響)

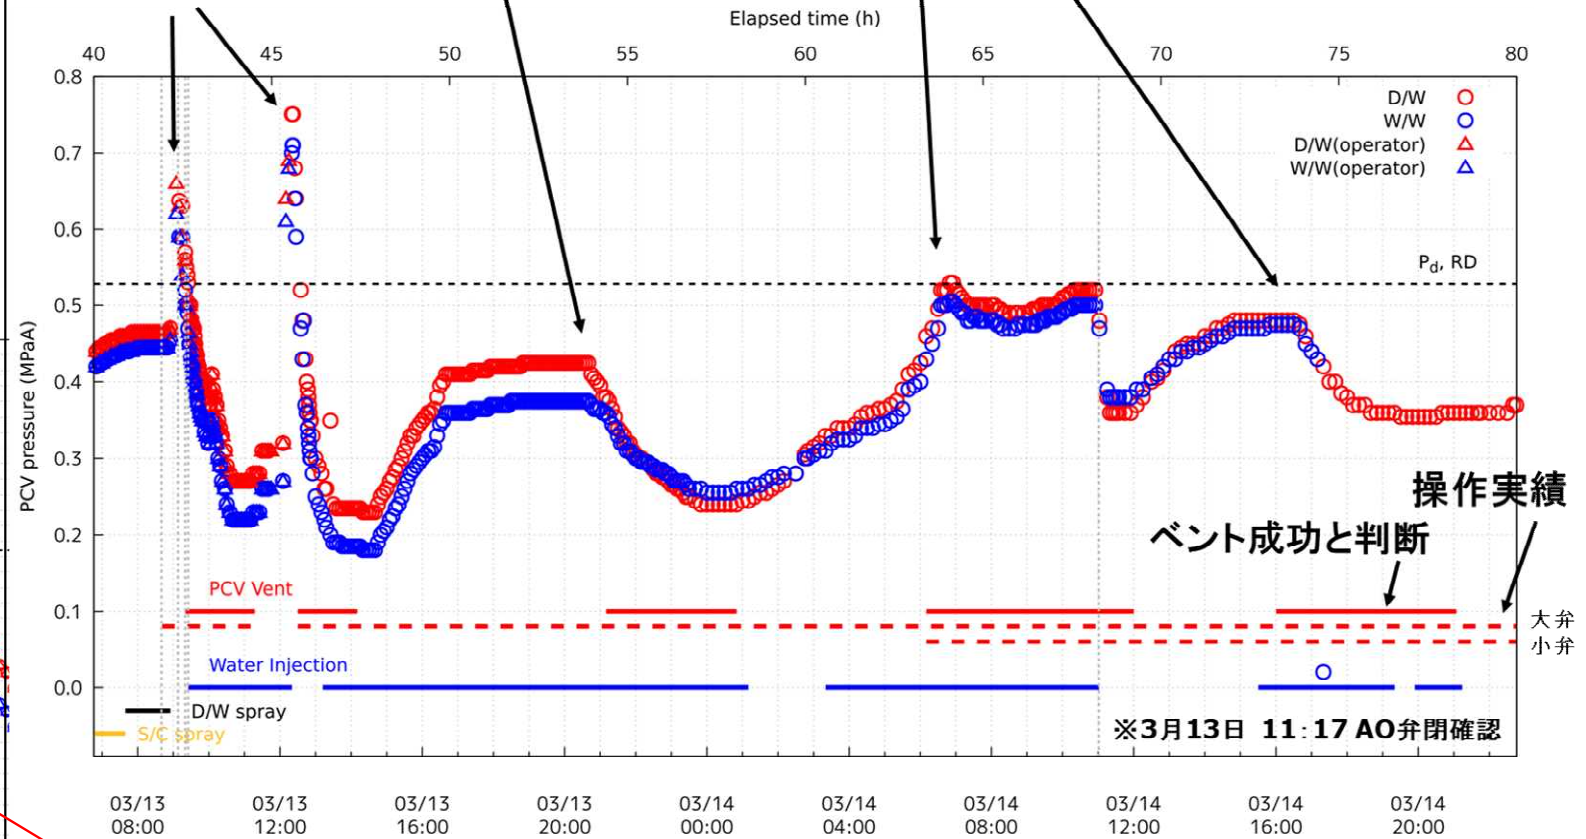
3号機原子炉格納容器内の圧力変動

前述のように、2 回目のベントが終了した後の 2011 年 3 月 13 日 14 時頃から同年 3 月 14 日 21 時頃までの原子炉格納容器の圧力変動は、間欠的なベントによるものとは考え難い。既往の報告で示されているように、何らかの原子炉格納容器からの漏えいが継続している状態において、原子炉格納容器内 (主に D/W) での蒸気等の発生量変動することによって、圧力の増減が繰り返されたと考えられる。

事故後は、PCVベントによってPCV圧力が低下したと判断されていたが、成功したのは最初の2回のみである
