大飯発電所 3号機
加圧器スプレイライン配管溶接部における
事象の発生原因および対策について

関西電力株式会社

2020年12月24日

大飯発電所3号機 加圧器スプレライン配管溶接部における有意な指示の対応として、当該配管の破面観察等の分析調査を実施し、事象の発生原因および対策について以下のとおり、報告する。

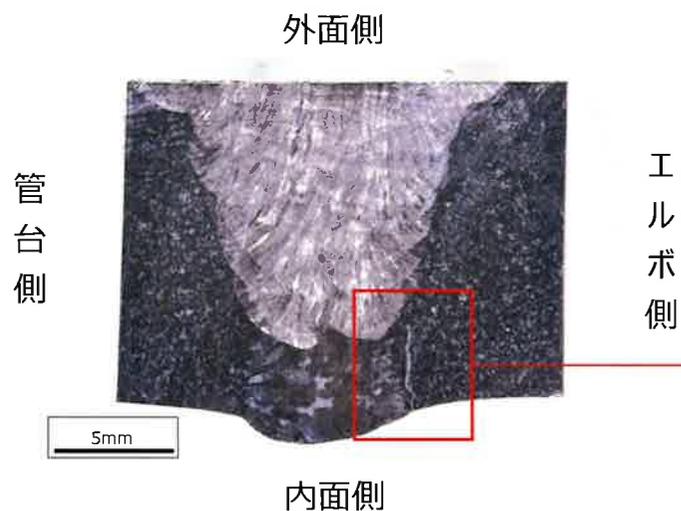
図1：断面マクロ観察

- 断面マクロ・マイクロ観察の結果、当該部の割れは溶接境界極近傍の母材部を起点としており、主亀裂の進展経路は母材部の溶接境界付近を粒界に沿って進展している。
(分岐した亀裂が溶接金属に接したのも一部あり)

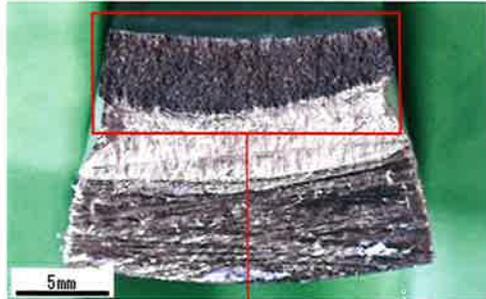
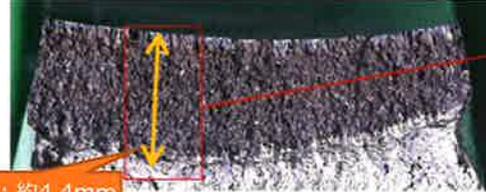
図1：破面マクロ観察

最深部：約4.4mm

- 亀裂最深部の破面ミクロ観察の結果、**破面全体にわたって応力腐食割れがよく見られる、粒界割れが認められた。**
- **疲労による割れの特徴であるビーチマークやストライエーションは認められなかった。**
- 破面観察から**Cl-SCCの特徴である粒内割れ**は殆ど認められず、付着物EDS分析から**Cl等の有害な元素**は認められなかった。

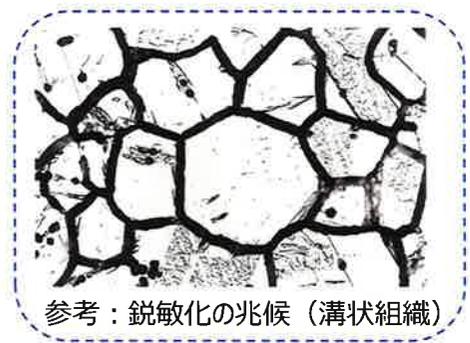
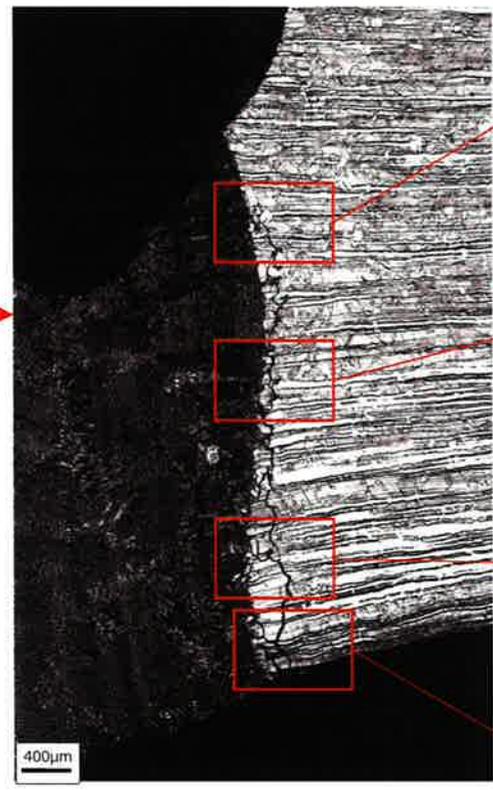
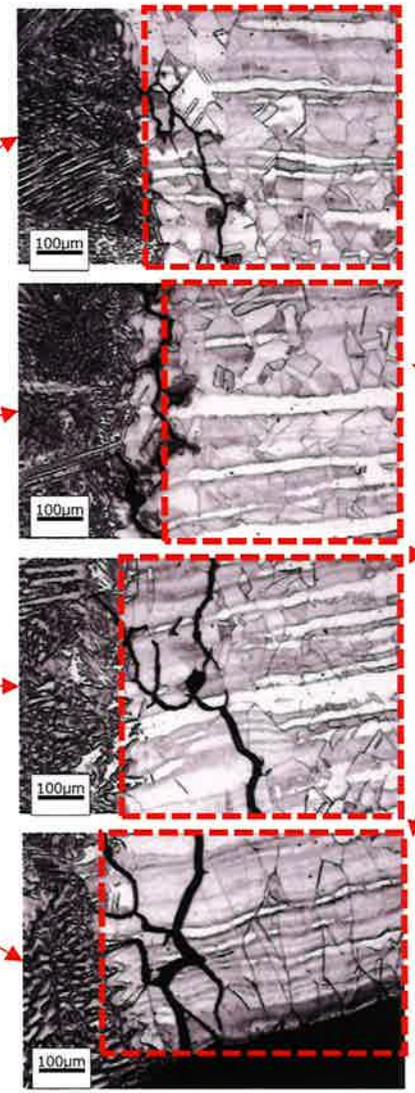
図 2 : 断面ミクロ観察 (シュウ酸エッチング※1写真)

溝状組織※2は認められなかった。
〔 段状組織※3を呈していた。 〕

➤ O₂SCCの特徴である鋭敏化の兆候（溝状組織）は認められなかった。

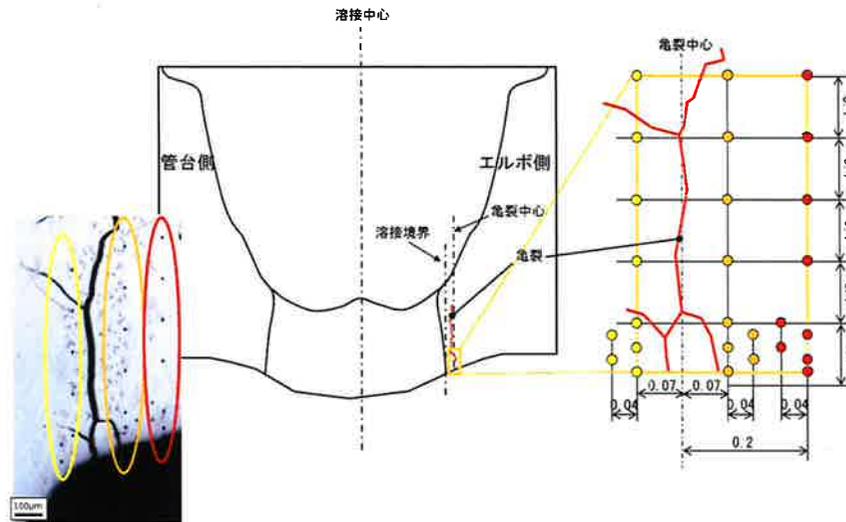
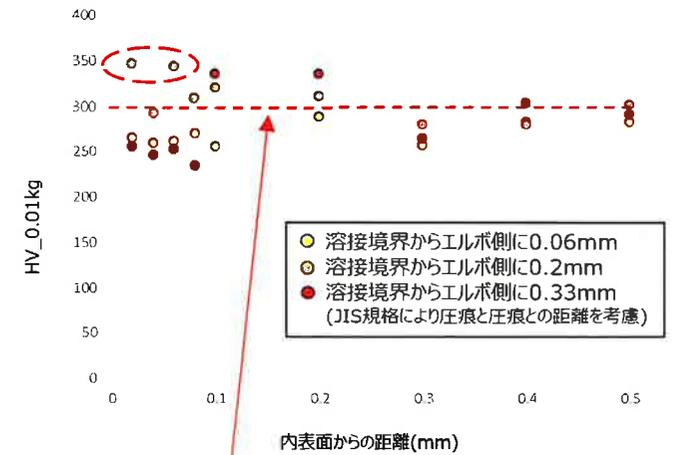
図1：硬さ計測結果 (荷重：10g)

➤ 硬さ計測の結果、**割れ近傍の表層で350HV、内部で200HV~240HVが認められ、SCC発生・進展の知見のある値を超えて著しく硬くなっている**※ことを確認した。

※機械加工や溶接の影響がない、通常の母材部の硬さは約150HV1であった。

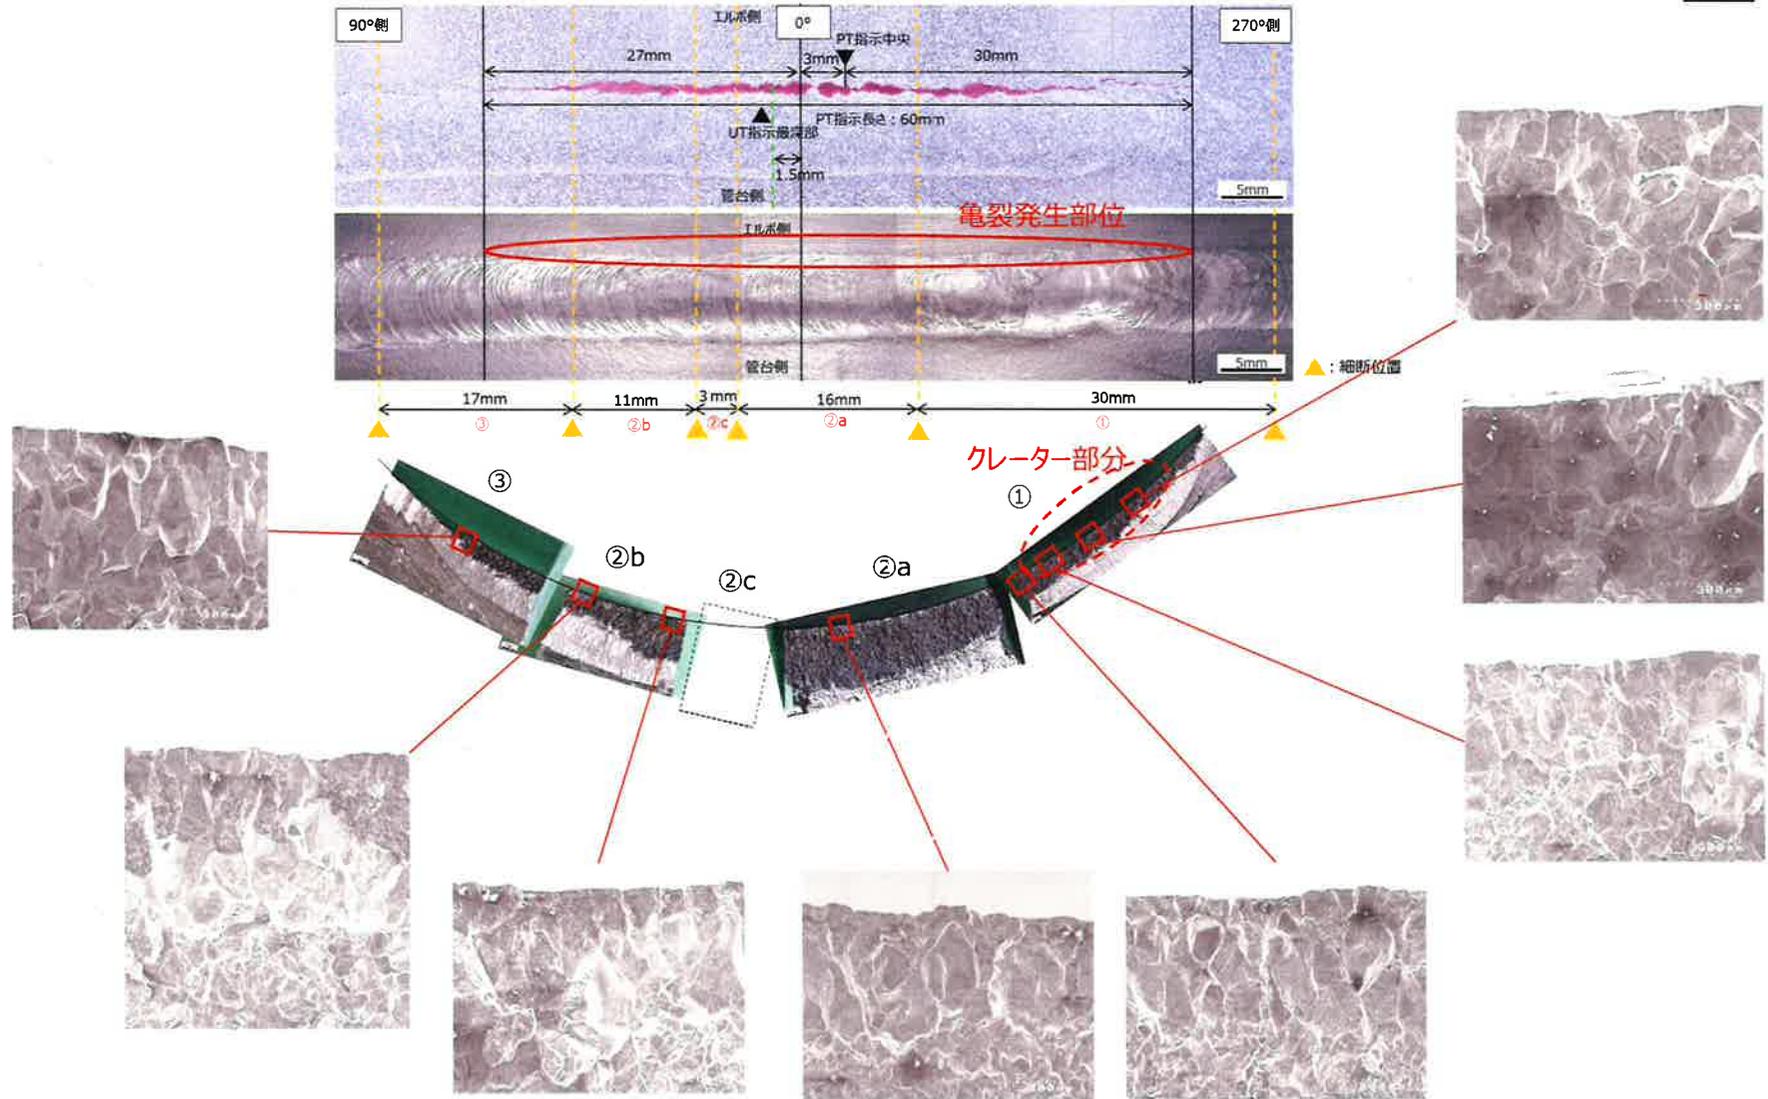
図：内面PTおよび破面マクロ・ミクロ観察

- 破面マクロ・ミクロ観察の結果、亀裂の起点に関連するような情報は破面からは確認できなかった。
- 亀裂の形状および最深部の位置を考慮すると亀裂の中心付近が起点と考えられる。

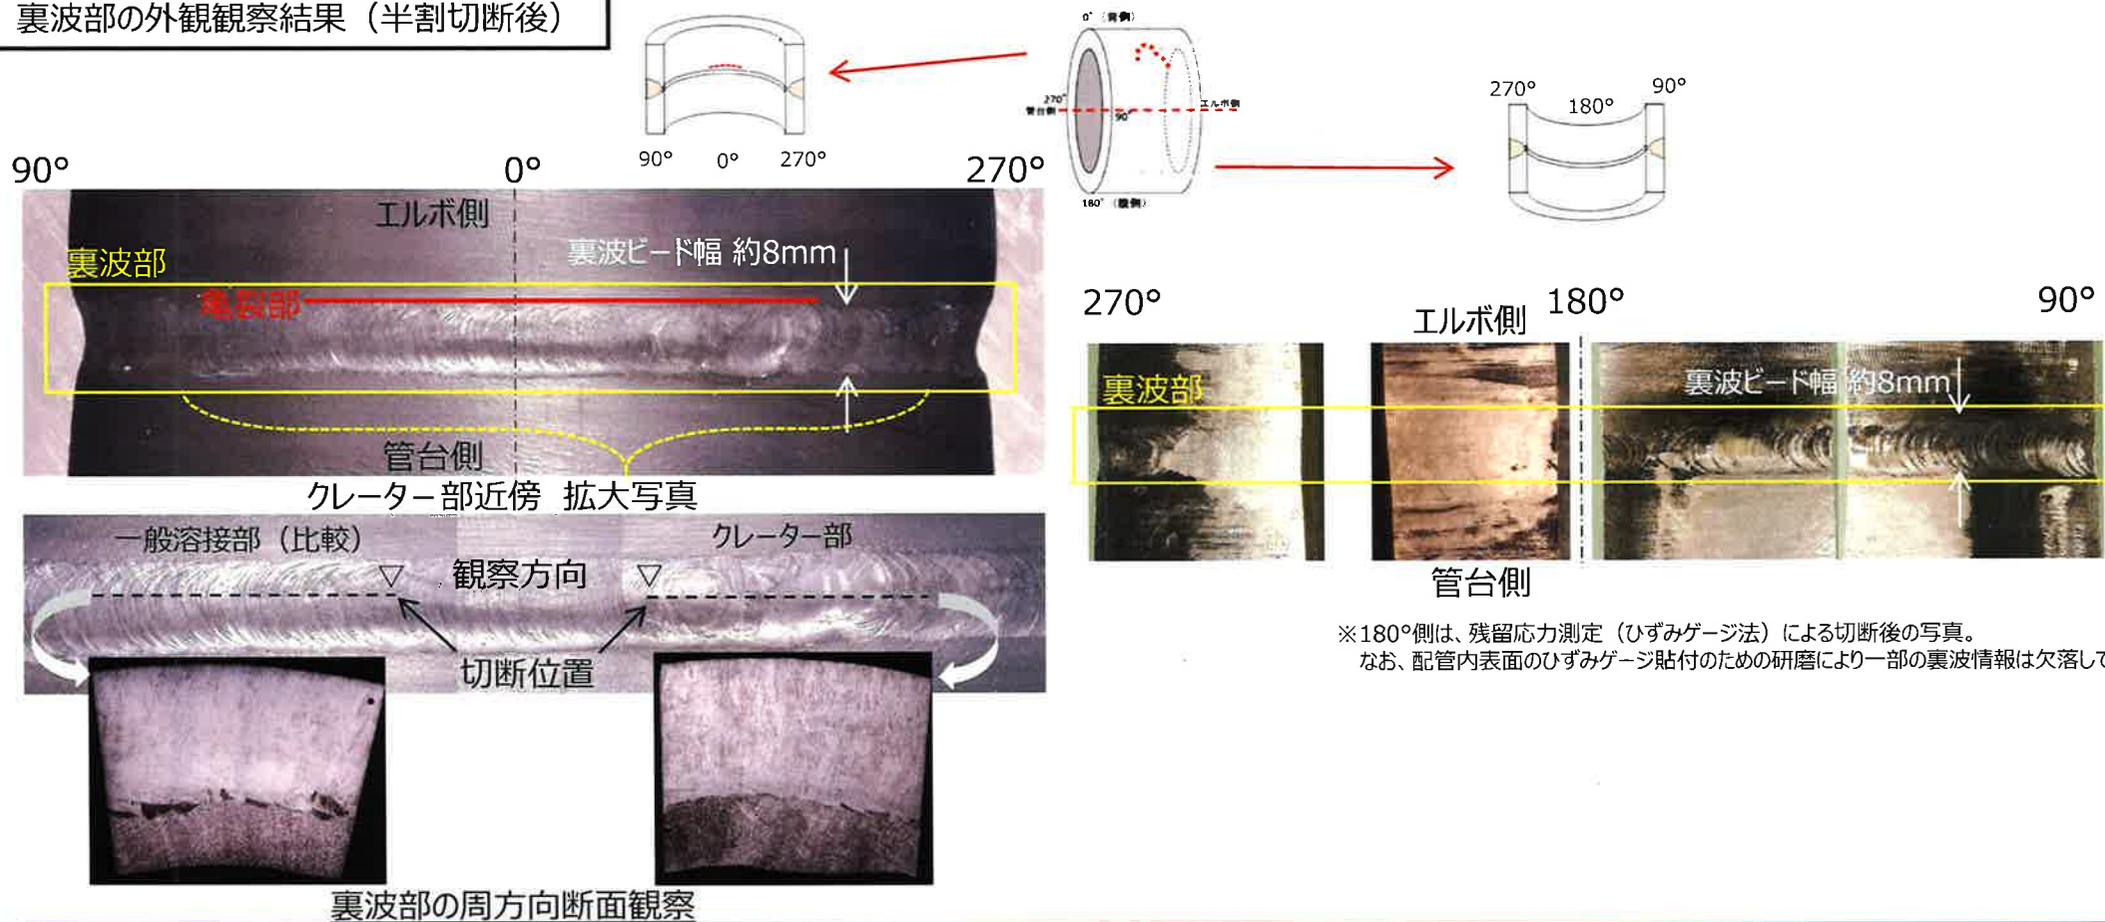
裏波部の外観観察結果 (半割切断後)

※180°側は、残留応力測定（ひずみゲージ法）による切断後の写真。
 なお、配管内表面のひずみゲージ貼付のための研磨により一部の裏波情報は欠落している。

- **裏波ビード幅が約8mmと幅広であった。**ビード幅は360°全周にわたり同様であり、補修溶接をした場合に見られるようなビードの乱れは認められなかった。
- 溶接終端部と思われる**クレーターが2つ近接して存在**しているが、これは溶接操作を一旦停止し再開したことでできたものと推定され、周方向断面を確認した結果、**明瞭な溶接欠陥は確認されず、補修溶接の痕跡も認められなかった。**
- クレーター部は割れ中央部（0°+3mm）から離れたところ（0°+10~20mm）に位置しており、溶接欠陥も確認されておらず、**亀裂発生への影響は確認できなかった。**

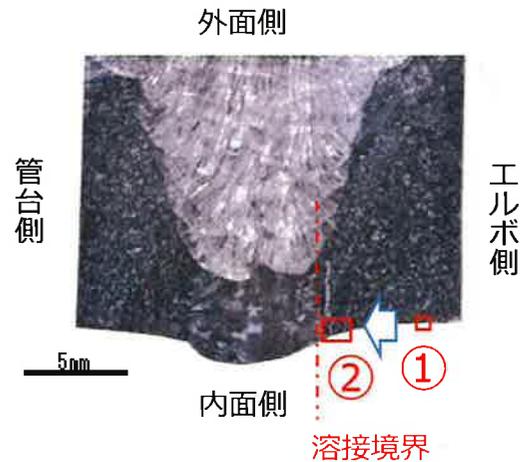
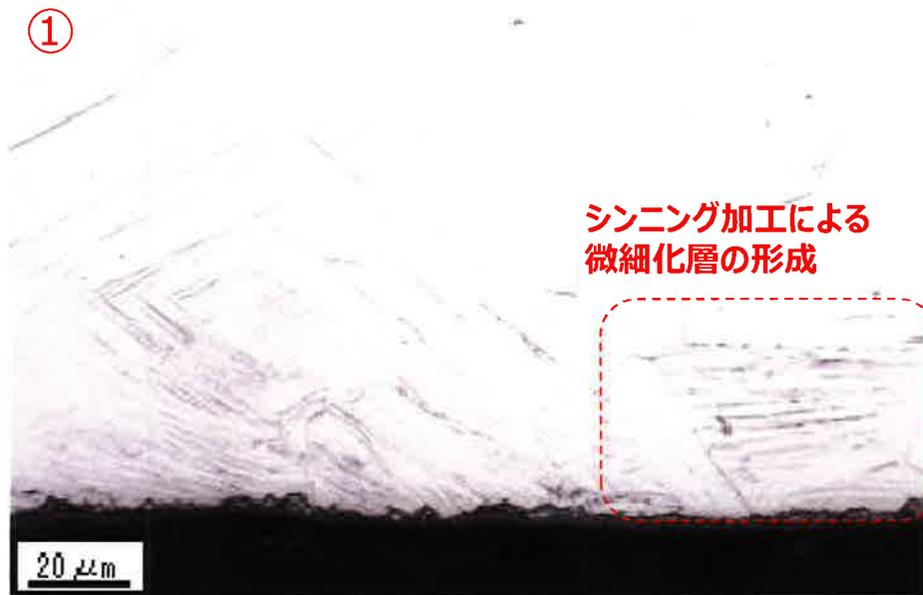
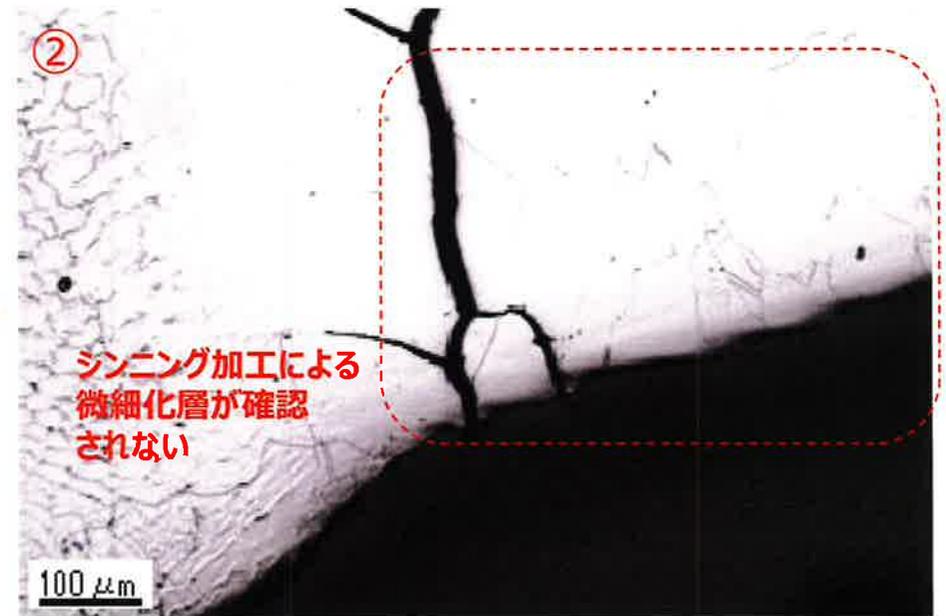
図：当該部の溶接境界近傍とシンニング部の断面ミクロ比較

- 割れが認められた溶接部近傍の表層②では、シンニング部①と同様の350HVを超える硬さが認められるものの、シンニング加工による微細化層は確認されないため、②における硬化はシンニング加工以外の要因によるものと考えられる。

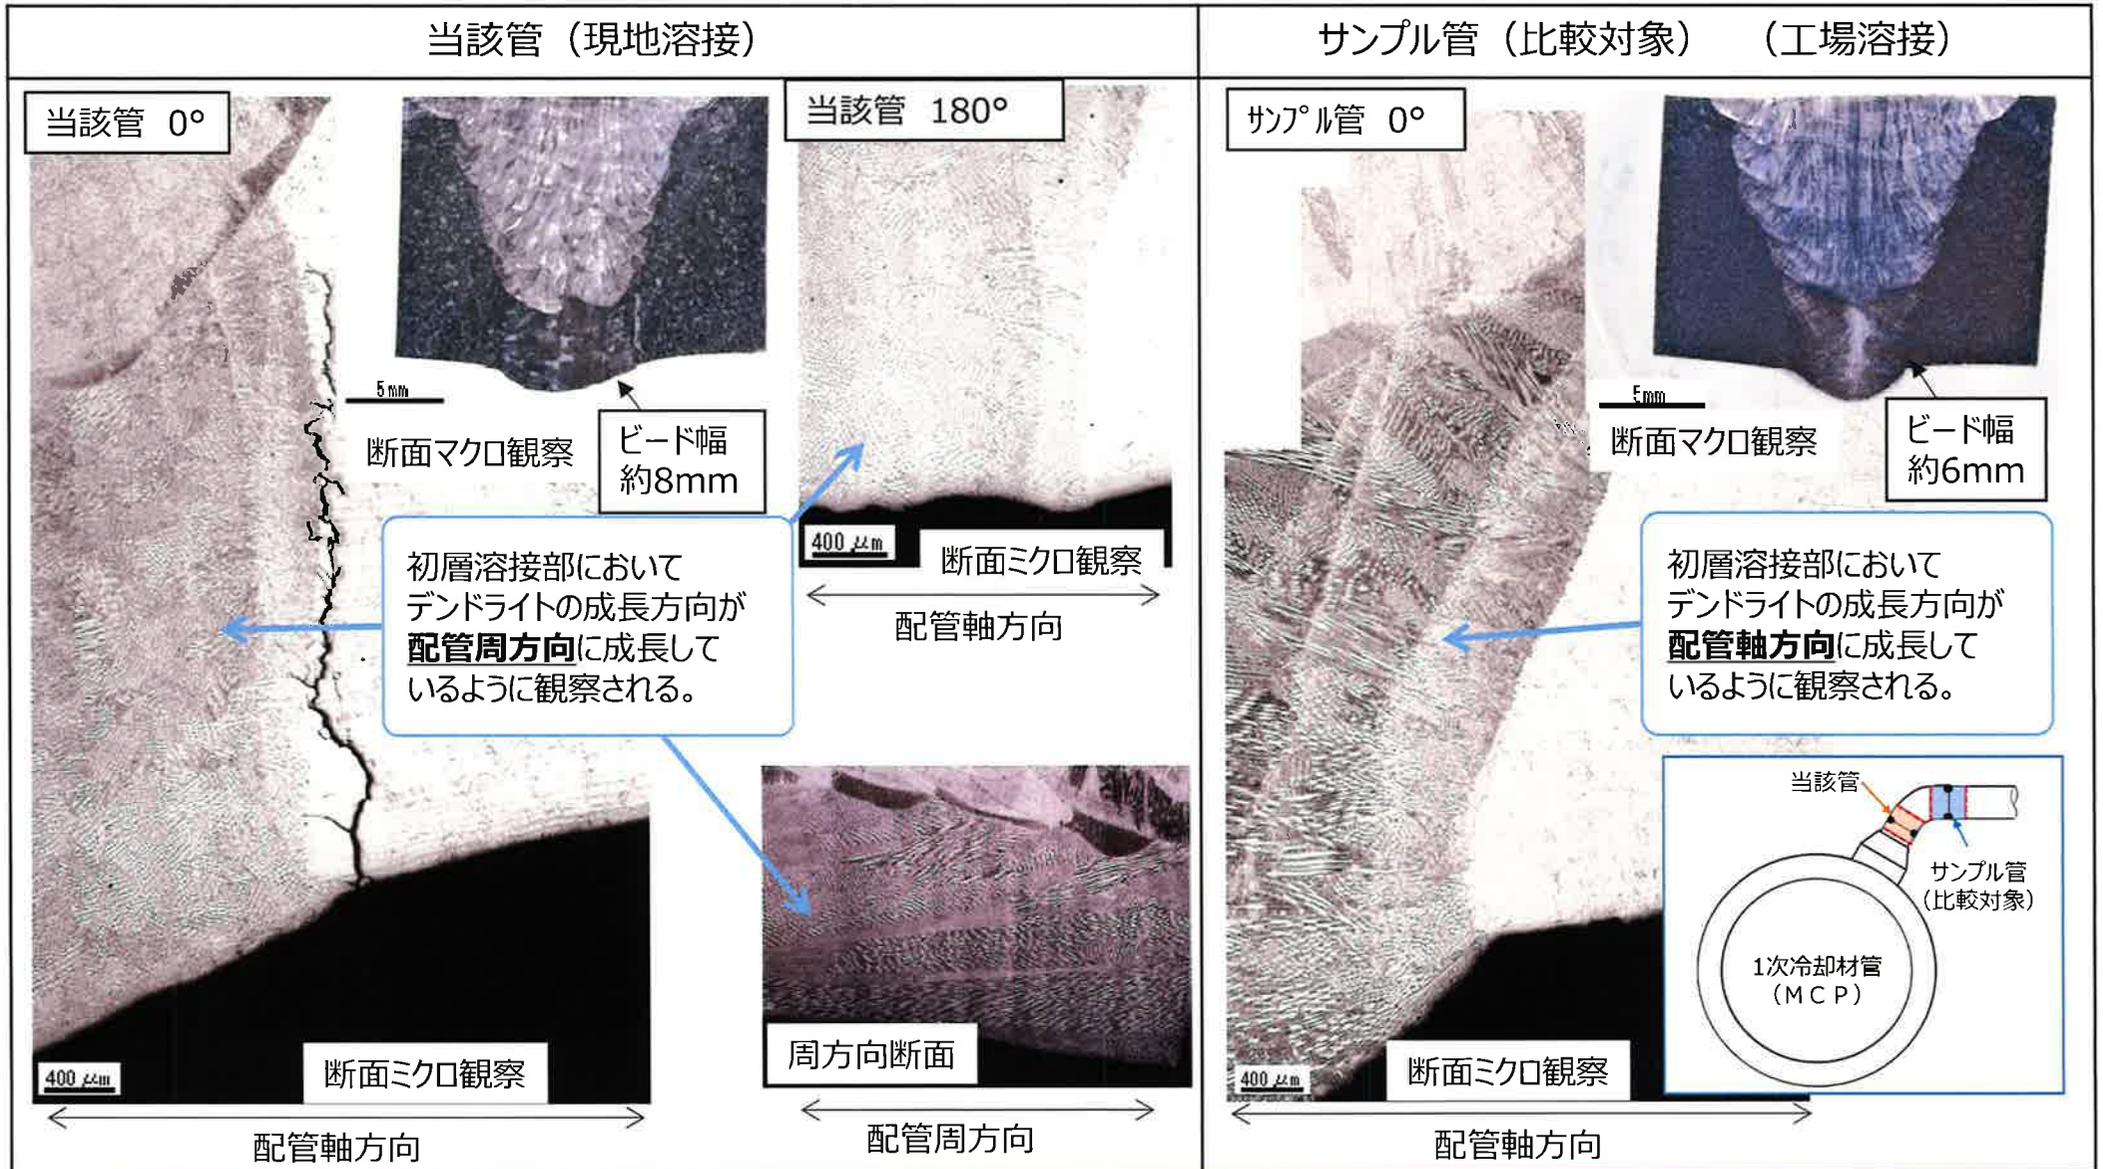
- 当該管はサンプル管と比べ、約8mmとビード幅が広がった。
- 当該管とサンプル管との溶接金属部の組織の様相に違いが認められる。（当該管ではデンドライトが周方向に、サンプル管ではデンドライトが軸方向に成長しているように観察される。）

- 当該管はデンドライト成長方向から溶接速度が遅く、ビード幅も広いことから、**大きな入熱により溶接**されたものと推察。

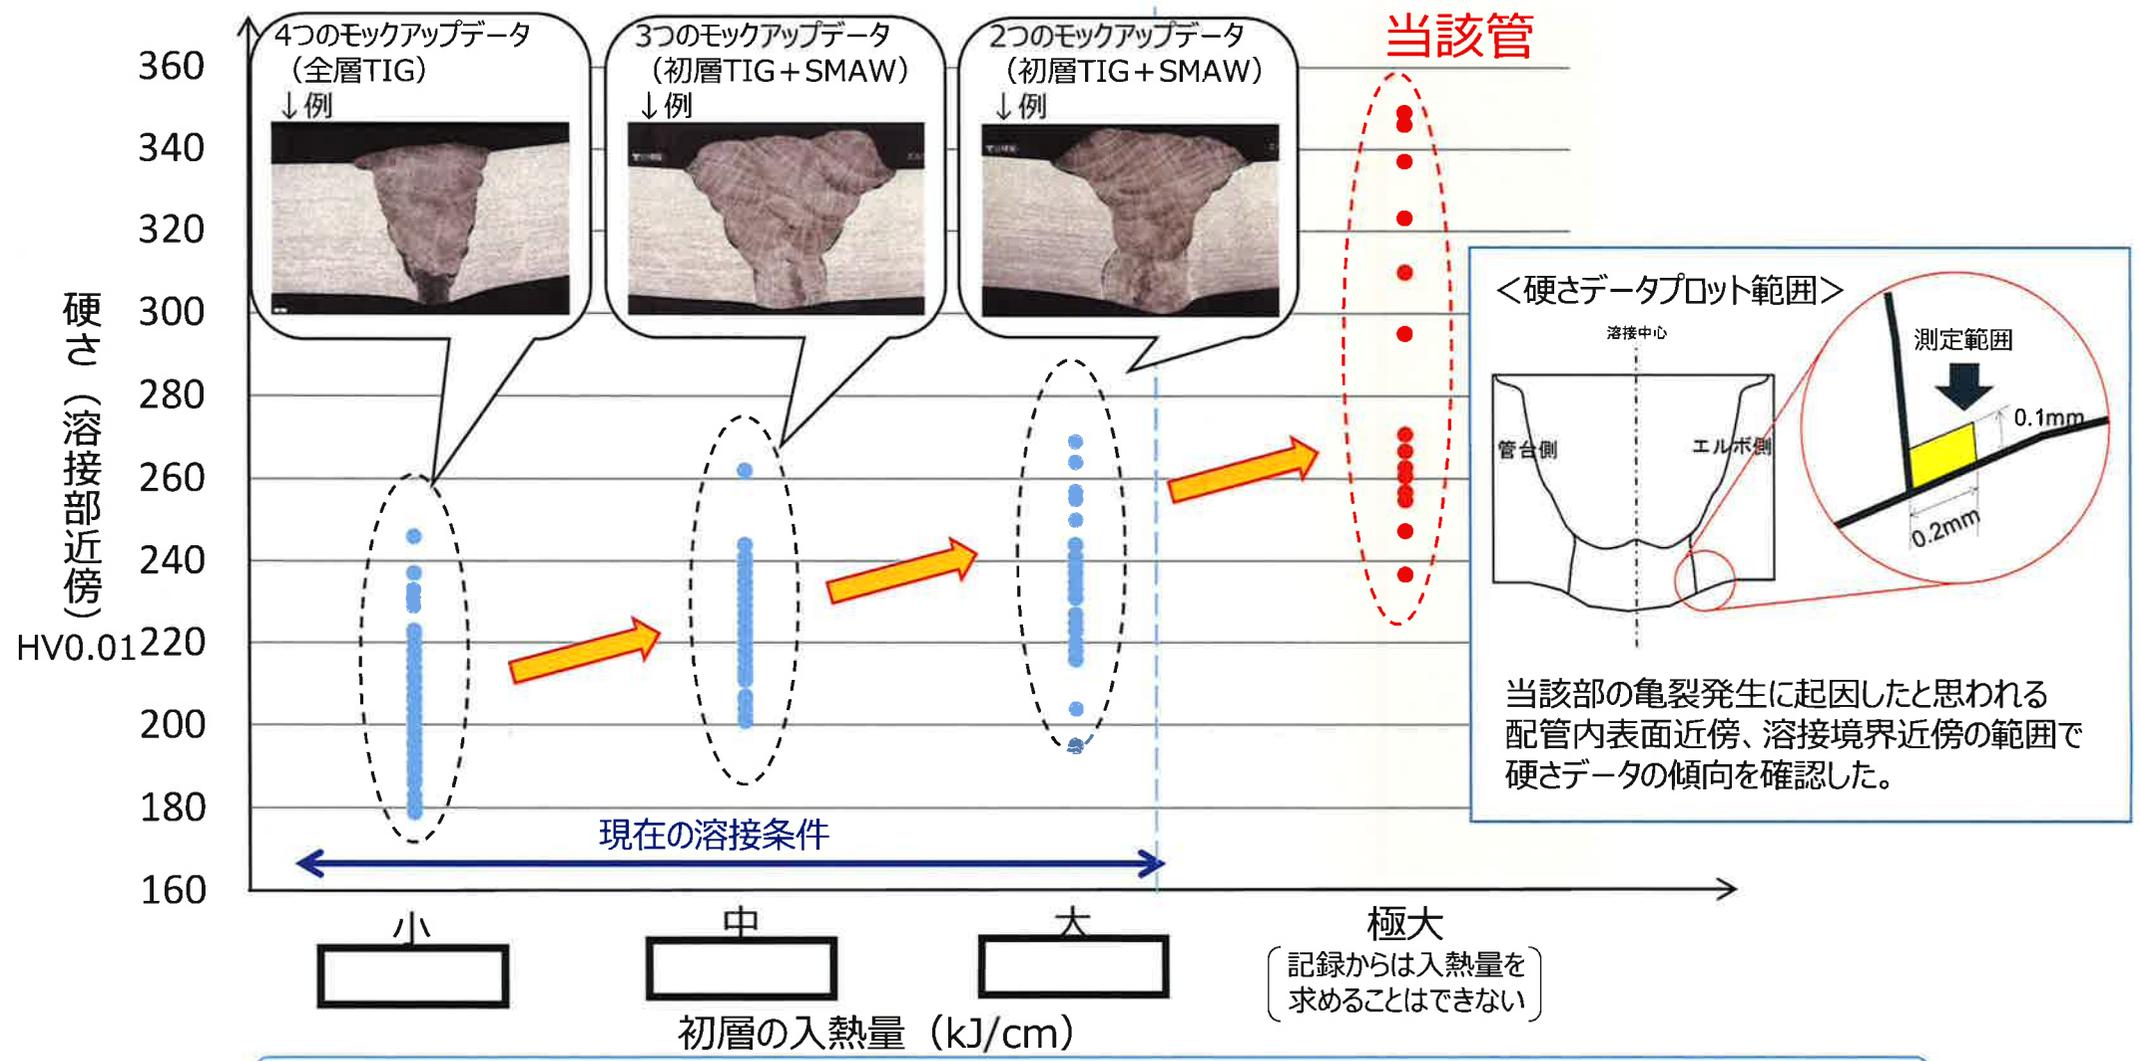
- モックアップ調査の結果、**入熱量が増加するに伴い硬くなる傾向が認められた。**
- このことから**当該部においては、大きな入熱が付与されたものと推察される。**
- なお、**現在の溶接条件では、当該管と同程度の硬さまで硬くならないことは確認された。**

- 今回事象は溶接における大入熱に伴う硬化によるSCCと判断し、対策として当該指示範囲を含んだ範囲（Dループ 加圧器スプレイン配管）について、**同材料、同仕様（外径、厚さ）の配管に取替える。**
- 今回取り替え工事と同条件のモックアップ試験の結果、**現在の溶接条件の中で考える入熱では、表面近傍の硬さをSCC発生の知見のある値である300HV以下に抑えられることが確認されたことから、現在の溶接条件を遵守することを要求することに加え、硬さに影響を与える入熱量を管理強化する。**

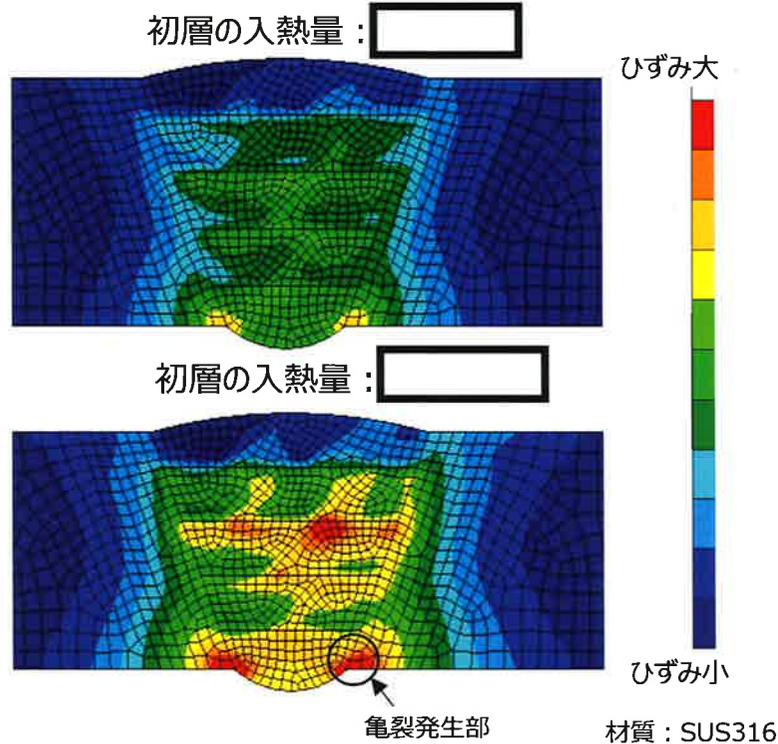
図: 4B管(TIG+SMAW) 溶接模擬 FEM解析による塑性ひずみカウンター図

- 入熱が大きくなれば、塑性ひずみが増加する。
- 亀裂発生部近傍で最大塑性ひずみが存在する。
