3号機燃料取り出しの状況

2021年1月25日

東京電力ホールディングス株式会社

1. 燃料取り出し・ガレキ撤去の状況

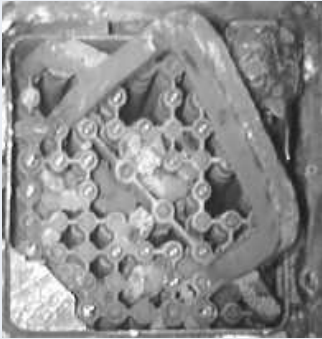
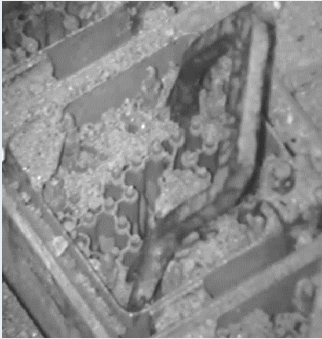
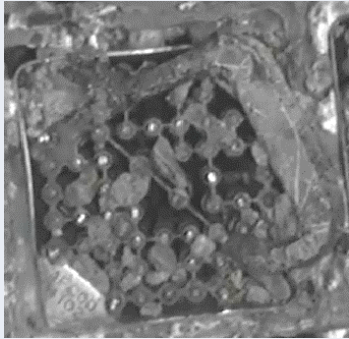
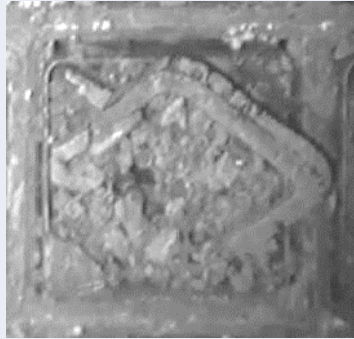
分類	ハンドル変形燃料(4体)			
掴み具	新規掴み具要			
写真

- 新規掴み具（参考2）の準備が整ったため、12月24日、対象燃料4体（③⑨⑫⑬）の吊り上げ試験を実施。吊り上げ可能であることを確認した。

場所※1	③	⑨	⑫	⑬
吊り上げ可否	○	○	○	○
付与荷重	約430kg	約510kg	約920kg	約480kg
試験時挙動	・ 干渉解除後は燃料自重（約300kg）で上昇

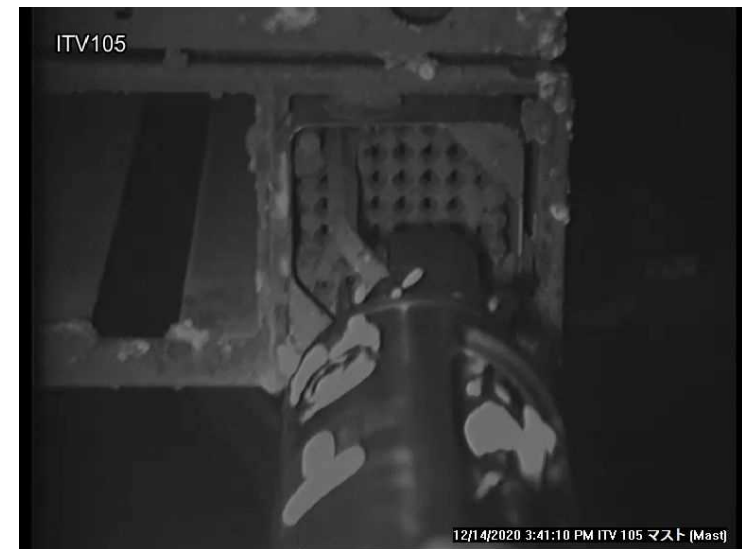
吊り上げ確認の状況（24燃料）

- 2020年12月より実施しているプール内に残っている燃料の吊り上げ確認において、1月5日、新たに6体の燃料について1tで吊り上がらない状況を確認。当該の燃料は、今後上部のガレキの除去、再吊り上げを行う予定。
- これまで実施しているハンドル変形燃料等の吊り上げ確認結果と合わせ、干渉解除対応が必要な燃料は合計8体

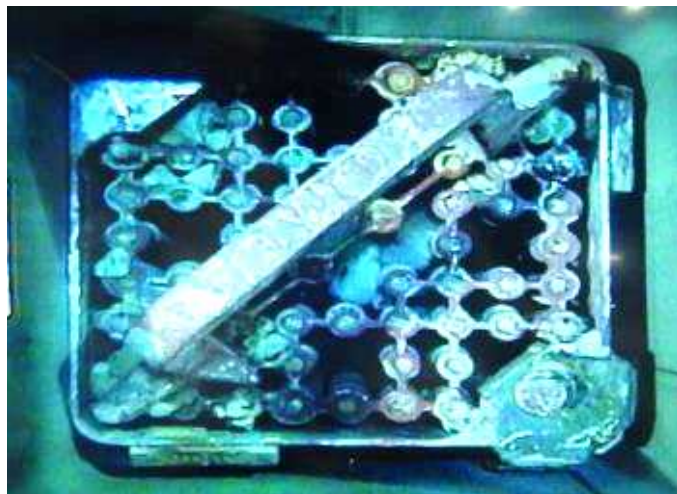
掴めなかった燃料（キャスク内）

- 共用プールの燃料つかみ具は着座時に燃料のハンドル部がガイド内のリミットスイッチ（LS）と接触することにより掴み部の開閉が操作可能になる構造
- 燃料ハンドルが若干変形しており、ガイド部に入らず把持できない可能性があるかと推定
- 共用プールから3号機燃料ラックへ戻し、治具による再確認を行い、当該燃料をハンドル変形燃料と判定した。当該燃料は、他のハンドル変形と合わせて取り出しを行う。

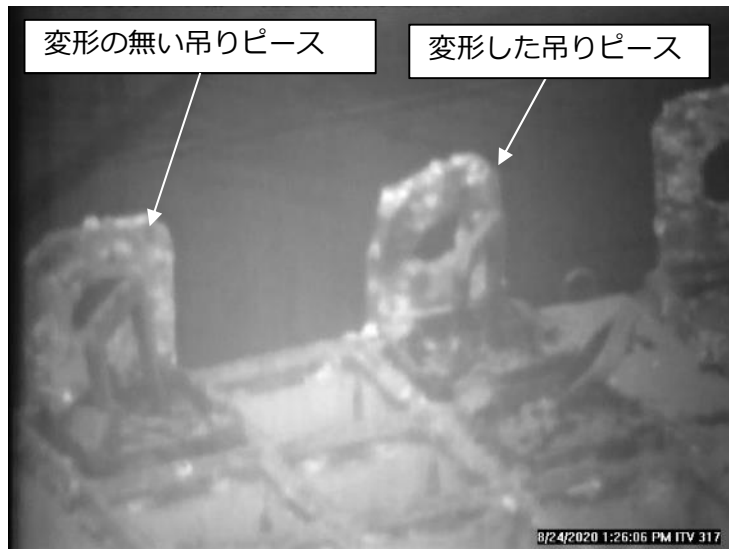
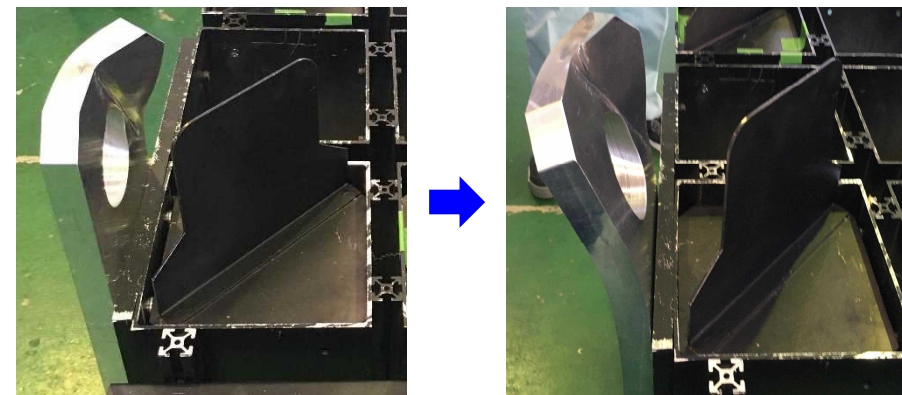
模擬ラック曲げ戻し前

模擬ラック曲げ戻し後

- 吊りピースをシリンダ等により押し付け曲げ戻し,燃料との干渉を解除する措置を準備
- 模擬ラックによるモックアップ実施済。今後, 干渉解除の措置を実施予定

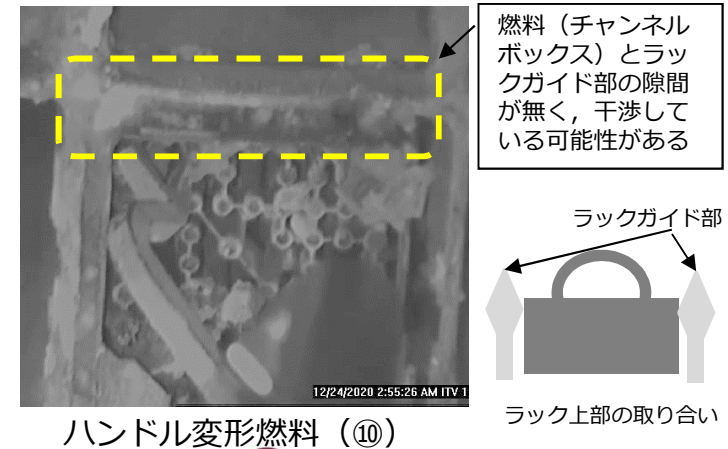
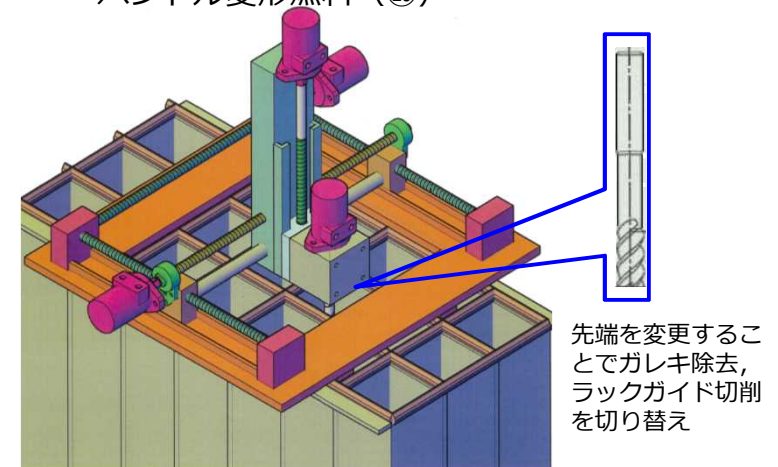
ラックガイド切削・ガスによるガレキ除去装置概念図

- 燃料上部に高圧のガスを吹きかけ燃料上部のガレキを除去する装置，ラック上部のガイド部を切削する装置について装置の組み立てを現在実施中。
 - ✓ ベース部は共有し，先端を交換することでガレキ除去，ガイド切削を切り替える構造
- ハンドル変形燃料の1体（⑩）は燃料上部がラックガイド部と干渉している可能性がある。このことが吊り上げ不可の原因の場合，ガイド部の切削による干渉解除は有用と想定。

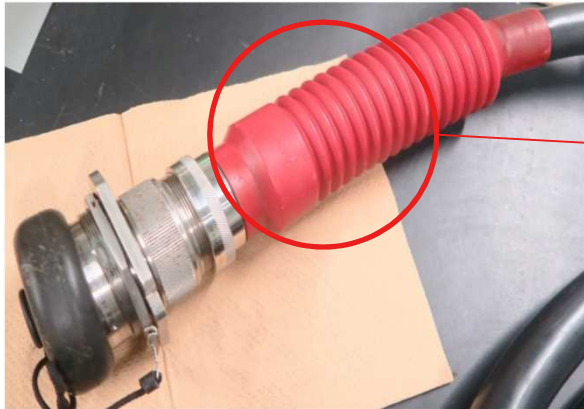
分解調査前の外観

トロリ上ケーブルの相間で絶縁破壊が起き、短絡。

- ✓ 米国でのコネクタ製作のケーブル被覆加工時に刃物等により絶縁被覆が傷付き、インバータのサージ電圧により徐々に絶縁破壊が進行し最終的に短絡に至ったものと推定される。(ケーブル仕様は適切であった)

- ✓ マスト等の各種巻き上げモータについて、ケーブル相間の絶縁抵抗測定を実施済。異常の無い事を確認した。

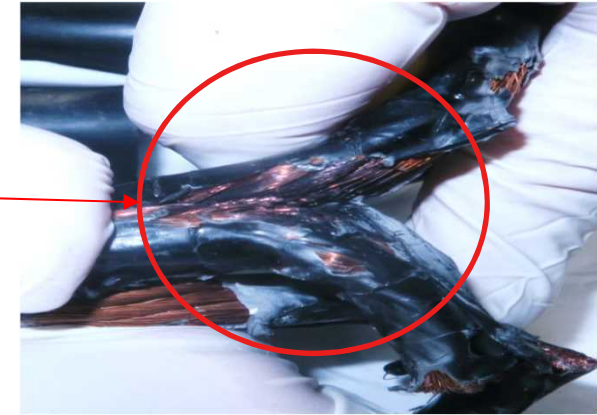
導体の状態
(短絡箇所は溶融し相間が一体化になっている)

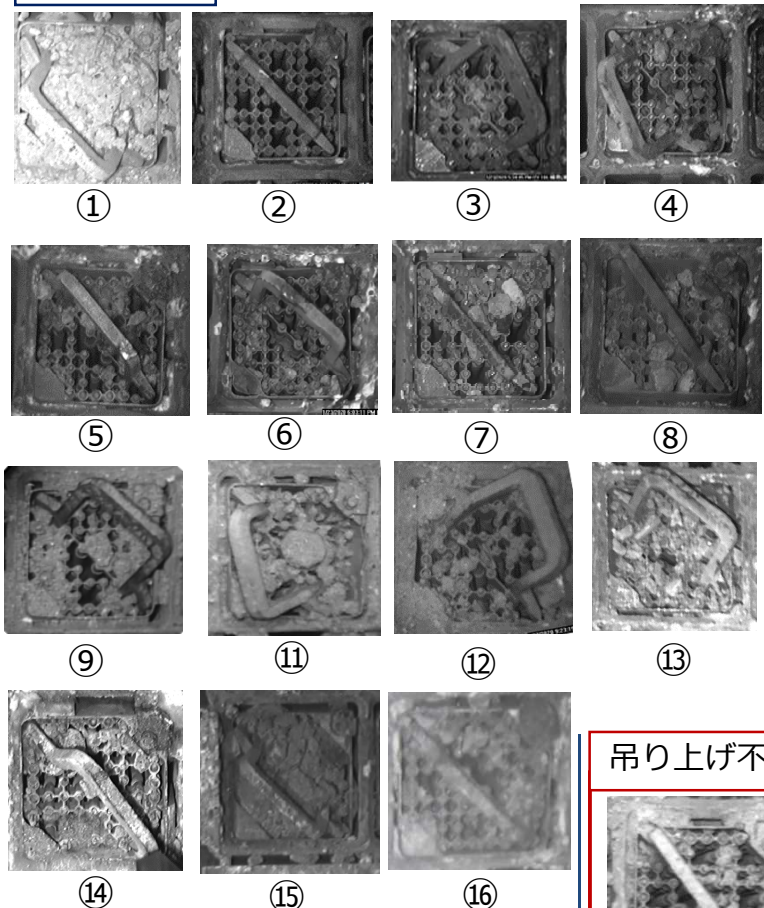
吊り上げ不可

⑰ (共用プールで把持できなかった燃料, 3号ラックへ戻した位置はP1参照)
