東京電力福島第一原子力発電所
事故の調査・分析に係る中間取りまとめ
～2019年9月から2021年●月までの検討～

2021年●月○日

東京電力福島第一原子力発電所における
事故の分析に係る検討会

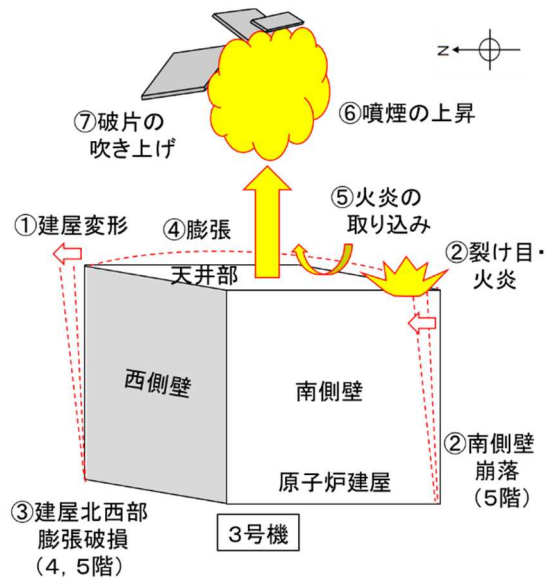
図 多段階事象説のイメージ

水素爆発時の映像等を用いた検討の結果、3号機の水素爆発は単純な非常に短時間での爆発による単一現象ではなく、多段階の事象が積み重なったものとする「多段階事象説」が有力との認識に至った。

- ① まず、原子炉建屋を北西方向に変形させる（水素爆発と推測される）前駆爆発が発生し、原子炉建屋に変形をもたらす。
- ② これにより、原子炉建屋南東部の屋根に損傷が生じ、水素を含む可燃性ガスが燃焼する火炎が原子炉建屋外部に発生。同時にこの火炎の下部に位置する原子炉建屋5階の南側の壁が崩落。
- ③ また、①の水素爆発により、原子炉建屋北西部の4階と5階の境界付近が北西方向に膨張破損した。
- ④ ②及び③の後（1/60～1/30秒後）、原子炉建屋中央部の屋根が上方に膨張し始め、その後、原子炉建屋内に残存した水素などの可燃性ガスが燃焼する。
- ⑤ 原子炉建屋南東部の火炎は、0.4秒程度継続した後、球状の噴煙下部の低圧部に取り込まれる。
- ⑥ さらに④の可燃性ガスの燃焼は、球状の噴煙となって上昇する過程に移行。
- ⑦ 原子炉建屋の屋根と思われる巨大な破片がほぼ垂直に約200m吹き上げられた。
