1/2号機 SGTS 配管系及び 3/4号機 SGTS 配管系の汚染分布データ

原子力規制庁原子力規制部

東京電力福島第一原子力発電所事故対策室 木原 昌二

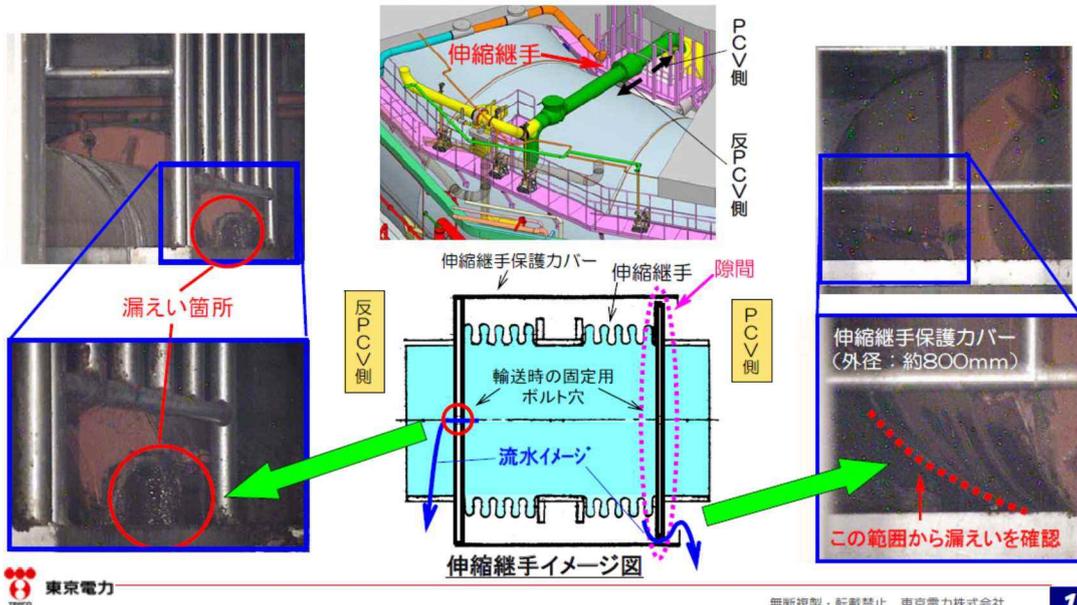
1号機 S/C 上部調査（2014年5月）で観測された高い線量率の箇所のうち、S/C 上部（X-5E 近傍）の上方向については、調査カメラによって真空破壊ラインの伸縮継手保護カバーの原子炉格納容器（PCV）側と反原子炉格納容器（PCV）側からの漏えいが確認されている。周辺の真空破壊弁、トーラスハッチ、不活性ガス系（AC系）配管等に漏えいは確認されていない。（図7～9）

このことから、真空破壊弁のバイパスの有無については不明であるが、真空破壊ラインの伸縮継手部の損傷により原子炉格納容器（PCV）バウンダリからの漏えいが生じており、当該部付近における高い線量率の原因となっていることが考えられる。

- 真空破壊ラインの伸縮継手保護カバーのPCV側と反PCV側からの漏えいを確認。

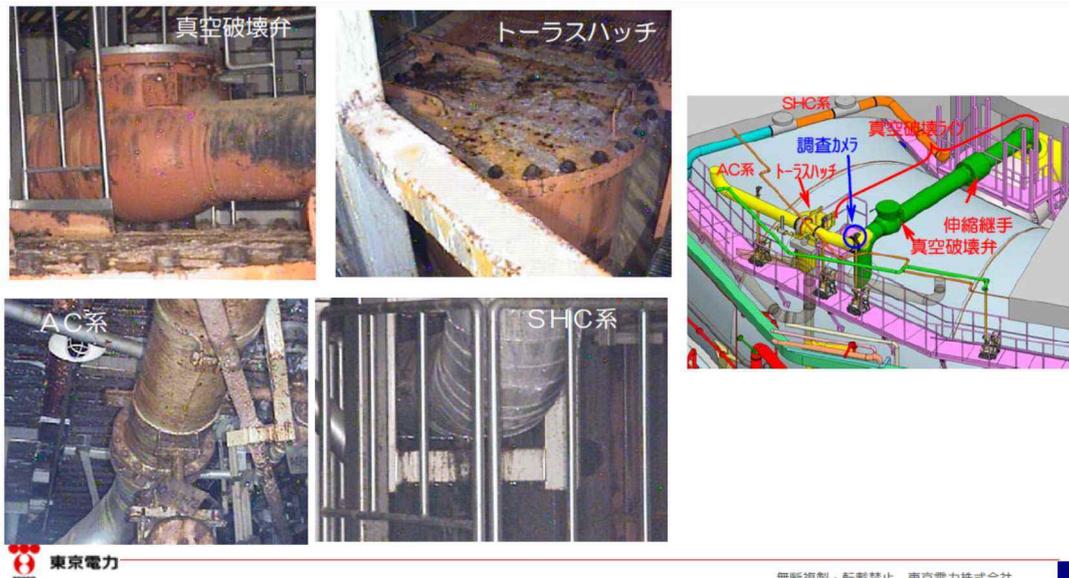
- 真空破壊弁・トラスハッチ・SHC系配管・AC系配管に漏えいは確認されなかった。

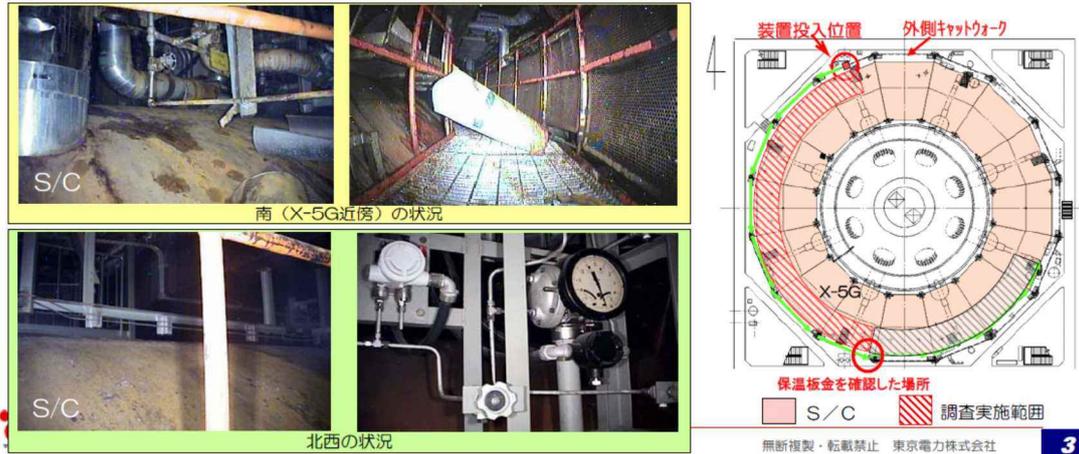
図 10 1号機 S/C 上部調査の結果 (X-5G 近傍)

なお、S/C 上部の X-5G 近傍については、真空破壊ライン及び S/C 上部に漏えいは確認されていない。また、X-5G 近傍の周辺配管は、他の S/C 上部のエリアより汚れていることが確認されている。（図10）

- 北西～南の範囲の外側キャットウォーク側の真空破壊ラインおよびS/C上部に、漏えいは確認されなかった。
- X-5G近傍の周辺配管は、他のエリアより汚れているのが確認された。
- X-5G近傍で線量の上昇が確認された。

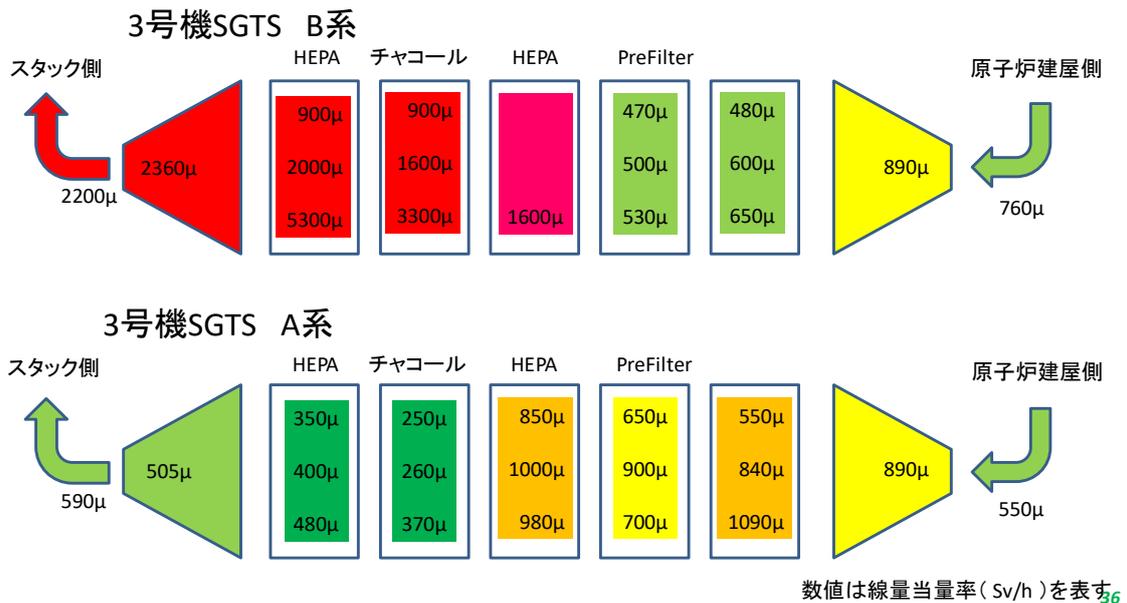
図6 3号機SGTS フィルタトレインの線量率測定結果

3号機SGTSトレインは、1号機及び2号機に比べて線量率が低いことから、これまでの調査で詳細な測定結果が得られている。調査チームは、3号機の両系統のSGTS フィルタトレインに対し、コリメートした線量計を用いてフィルタが位置する箇所の上・中・下部における表面線量率を測定した（図6）。測定結果によると、B系では出口側（スタック側）の線量率が高く、入口側（原子炉建屋側）の線量率が低いのに対し、A系では逆の関係になっている。また、B系では出口側フィルタの下部の線量率が上部に比べて高くなっている。このことから、3号機SGTS フィルタトレインではB系において3号機のベントガスが逆流していたと考えられる。

なお、A系のフィルタトレインでは入口側（原子炉建屋側）の線量率が高く、逆流の関係がみられないのは、出口側のグラビティダンパの漏えい率がB系よりも小さいことによるものと考えられる。

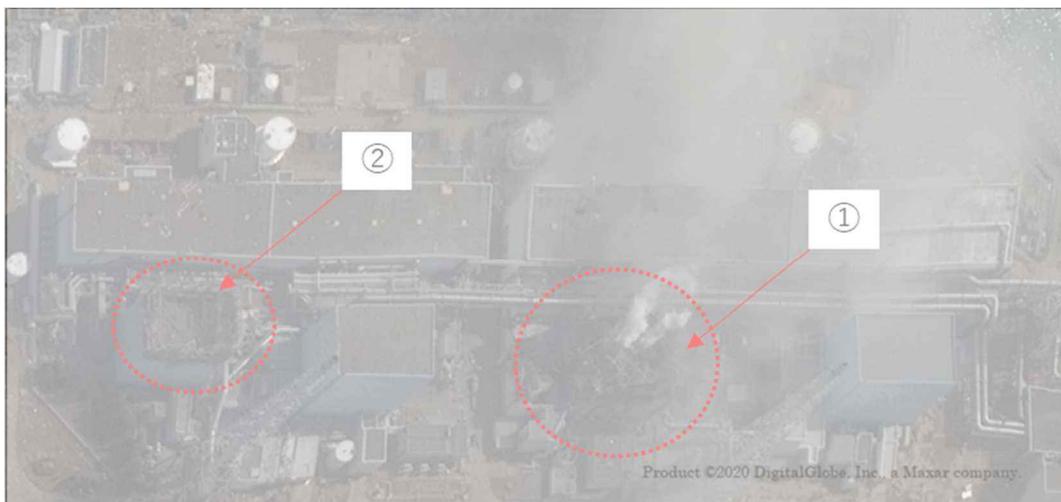
図8 水素爆発直後（2011年3月14日11:04頃）の衛星写真

3号機の水素爆発に関して、水素爆発直後（2011年3月14日11:04頃）の衛星写真(図8)によれば、3号機のシールドプラグ部分から激しく水蒸気が噴出している。更に第三章で論じているように、水素爆発の約3時間前から格納容器トップヘッドフランジからの漏えいが拡大したと考えられることから、水素爆発時点では原子炉建屋内部に水蒸気が相当量存在したと考えられる。ちなみに水素爆発以降の水蒸気の発生量は、6t/h程度と推定されている。

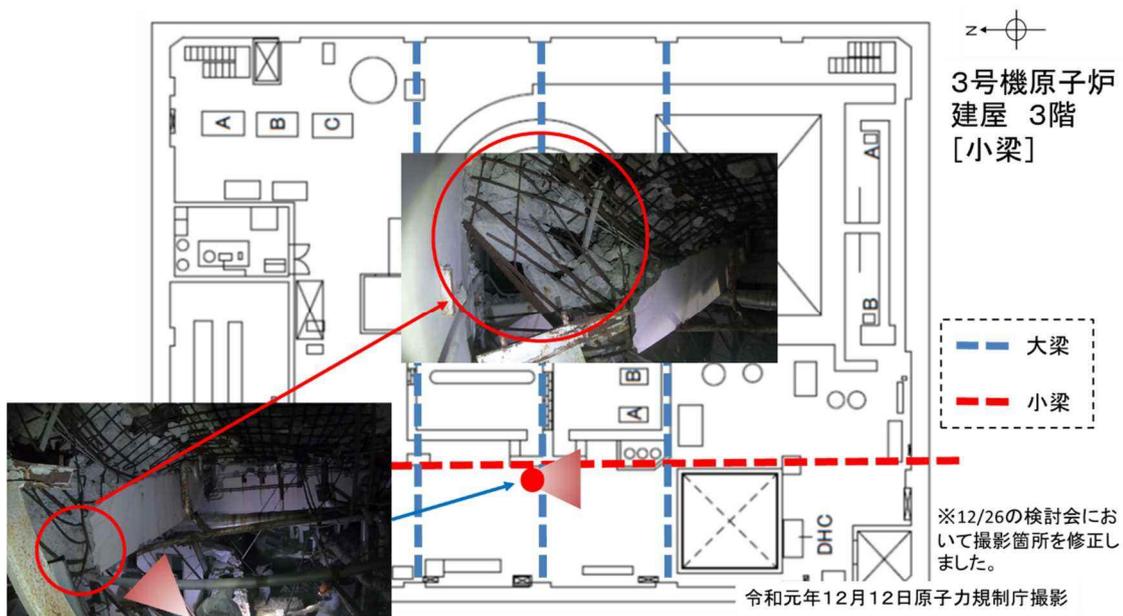
図1 3号機原子炉建屋3階天井部の小梁の損傷状況
(2019年12月の現地調査において確認されたもの)

2019年12月及び2020年9月に調査チームが実施した現地調査において確認された3号機原子炉建屋3階天井部の梁の損傷状況を、図1～図14に示す。

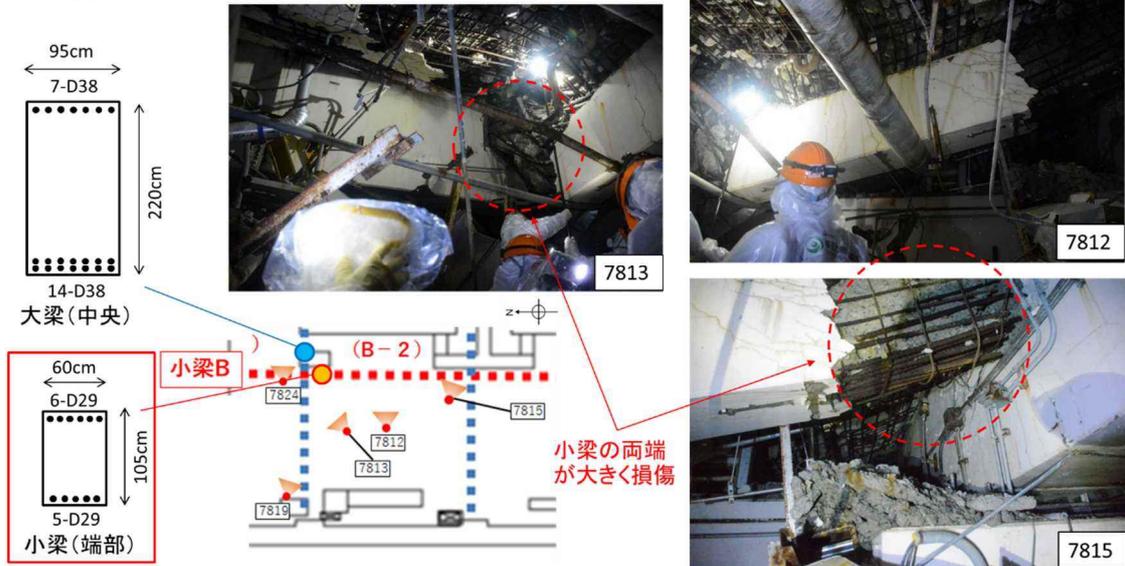
図5 3号機原子炉建屋3階天井部の小梁(B-2)の損傷状況
(2020年9月の現地調査において確認されたもの)

○小梁(B-2)の損傷状況

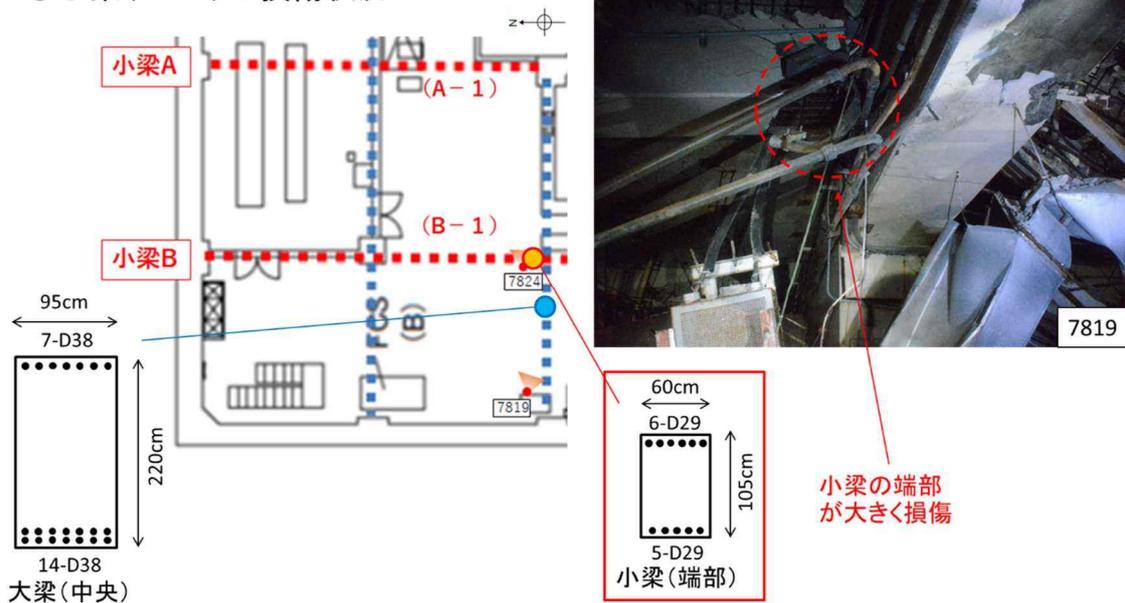
図6 3号機原子炉建屋3階天井部の小梁(B-1)の損傷状況
(2020年9月の現地調査において確認されたもの)

○小梁(B-1)の損傷状況

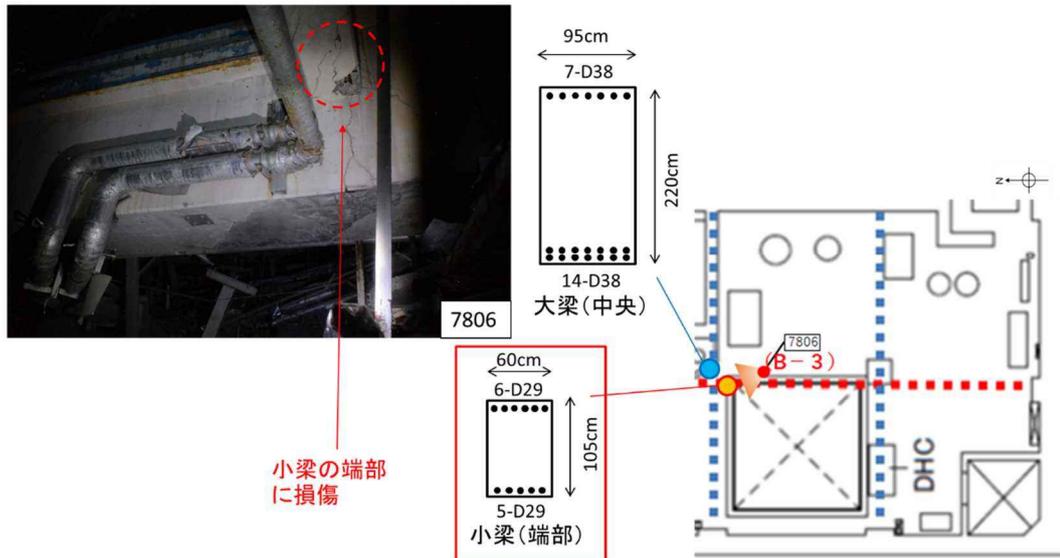
図7 3号機原子炉建屋3階天井部の小梁(B-3)の損傷状況
(2020年9月の現地調査において確認されたもの)

○小梁(B-3)の損傷状況

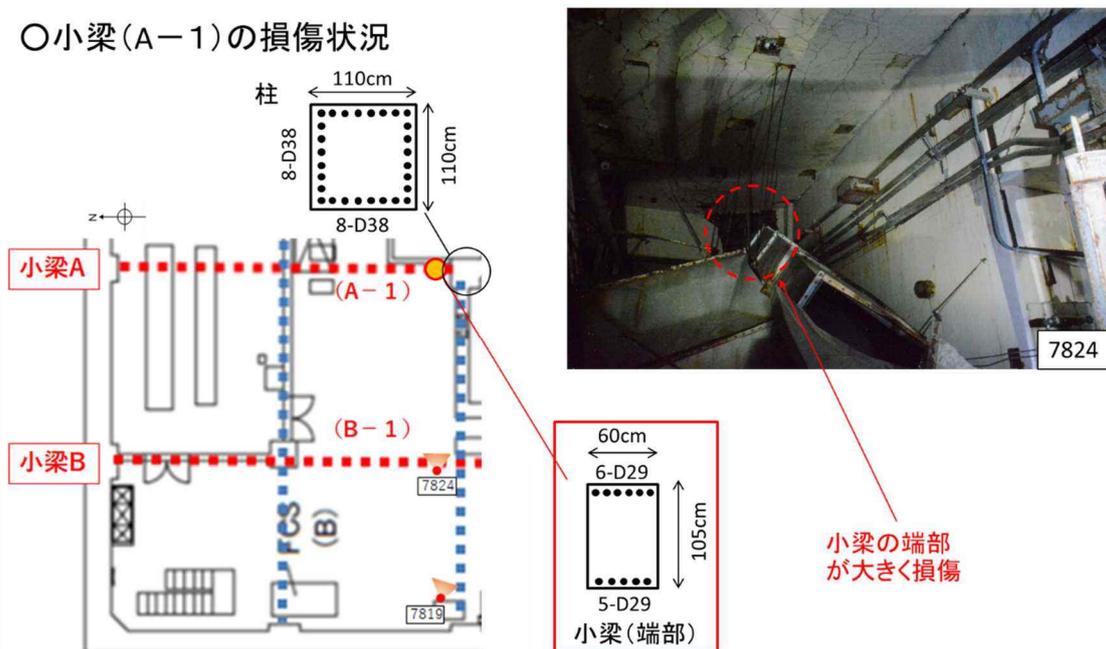
図8 3号機原子炉建屋3階天井部の小梁(A-1)の損傷状況
(2020年9月の現地調査において確認されたもの)

○小梁(A-1)の損傷状況

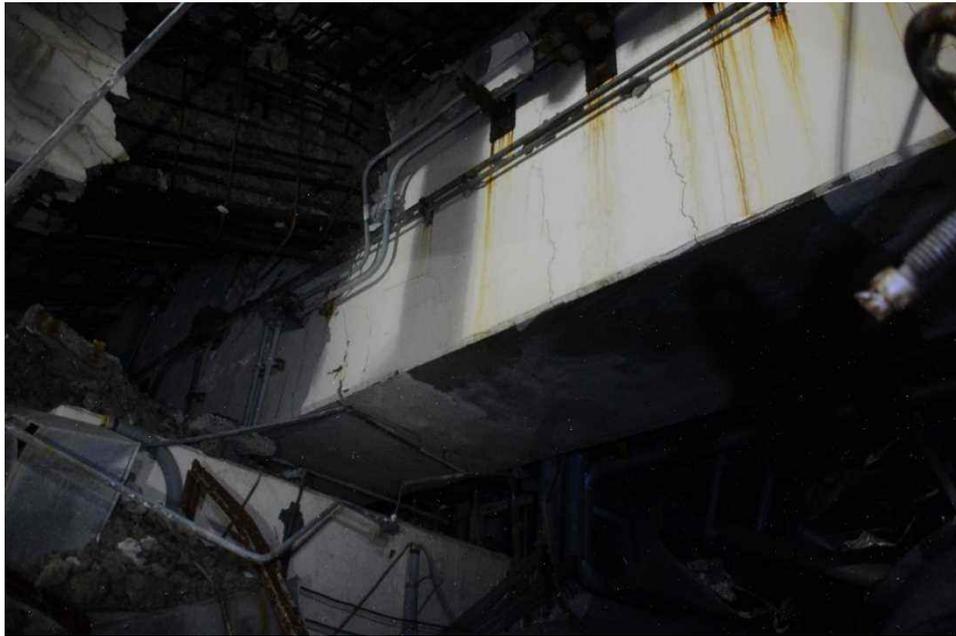
図 1 3 3号機原子炉建屋3階天井部の大梁(B)の損傷状況(2/2)
(2020年9月の現地調査において確認されたもの)

図 1 3 に示す大梁（B）の損傷状況から、梁の中央部の残留変位は計算値である 2～27mm よりもやや大きいように見える。したがって、大梁（B）には本条件を上回る力が作用していたと推察される。

235mmの変位が生じていると試算された。たとえば、圧力 300～500kPa では、作用時間 20～40ms で最大変位は 69mm～203mm と試算され、ひび割れのみならず目視でも十分確認が可能な相当の変形が生じることとなる。図 1 3 に示す大梁 (B) の状況と対比すると、本計算結果は概ね妥当なものと判断される。

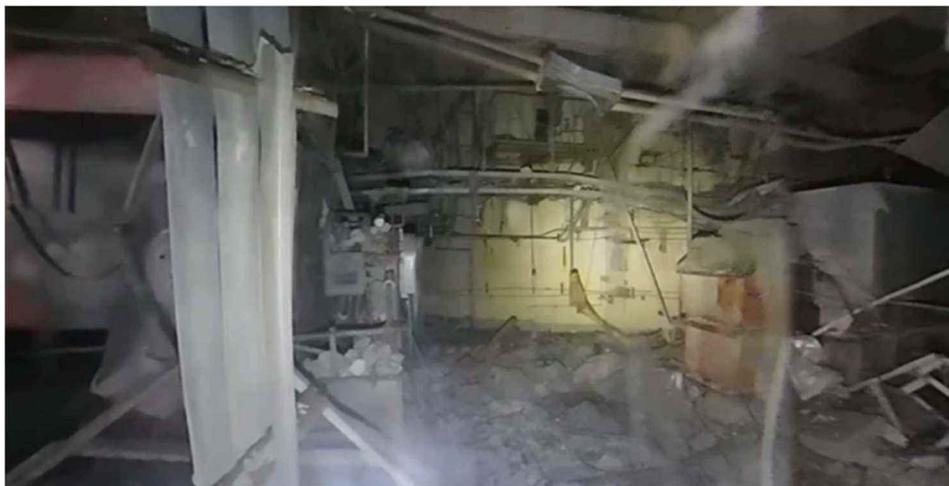
図2 3号機4階原子炉格納容器側の壁の状況（図1の写真①）

また、手前左右に配置されている MG セットはケーシングが一部変形・破損している箇所がみられる一方、端子箱やゲージは原形を留めている箇所もみられる。

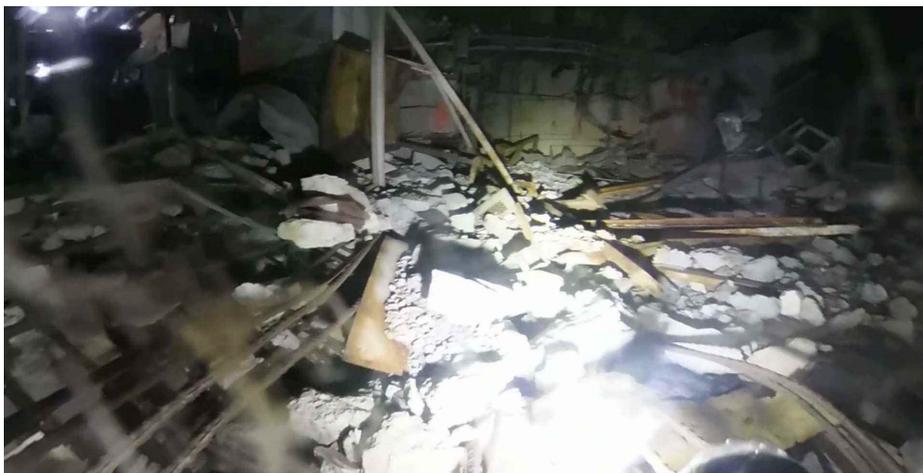
図5 4階床面のがれきの状況（図1の写真③）

図5に示すように、4階の床面は、3階天井との間で貫通損傷がある場所を除き、大量のがれきが床面に一様に散乱している。これらのがれきは、爆発によって損傷した4階天井からのコンクリートがれきや、東京電力福島第一原子力発電所事故後、使用済燃料プールからの燃料取出しのために、5階オペフロ上のがれき撤去工事によって、4階天井部の隙間から4階床面に落下したものと考えられる。調査チームが3号機原子炉建屋の調査ルートを検討する際、東京電力から、「3階にアクセスする際の建屋東側の階段は、事故後に窒素封入ラインを敷設した時点ではがれきがなかったが、オペフロのがれき撤去工事後にはがれきが堆積していた。」という説明を受けており、4階西側エリアにおいても工事によるがれきが堆積していると考えられる。

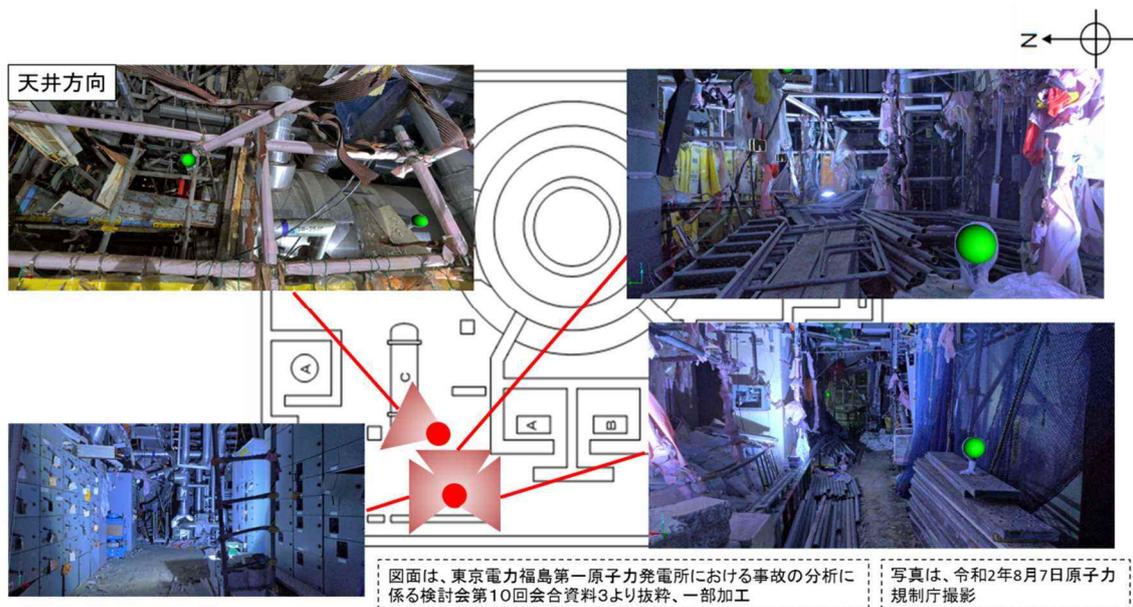
図8 4号機原子炉建屋2階の損傷状況（設備等の状況）

また、図8に示すように、2階の設備等の損傷状況について、調査した北西部付近では資材等の散乱は見られるが、設備及び壁の大規模な損傷は確認されなかった。

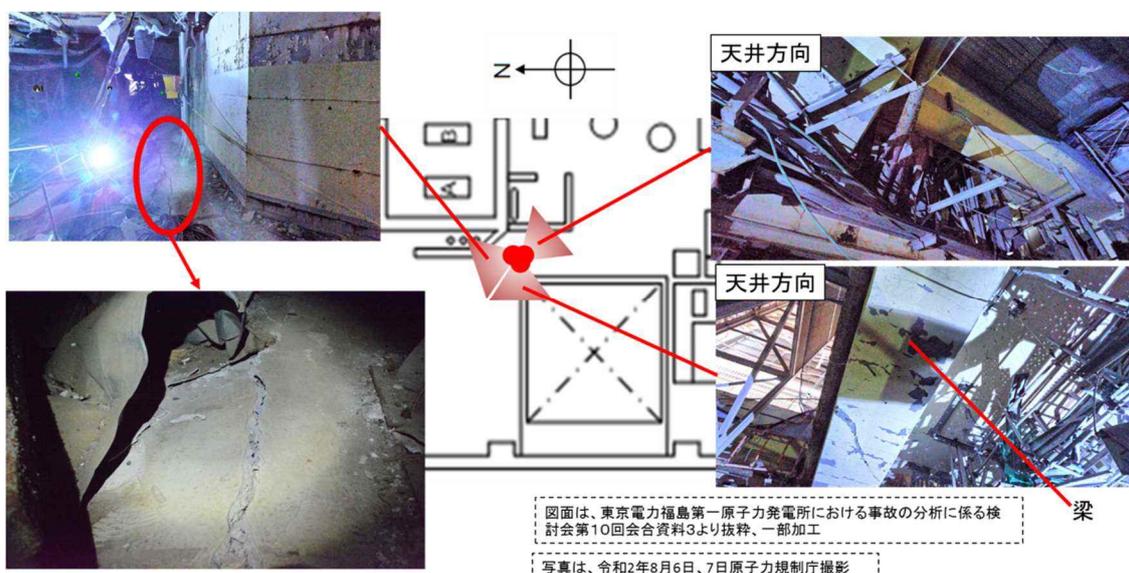
図12 4号機原子炉建屋3階の損傷状況(南西側ハッチ付近(1/2))

なお、図12に示すように、南西部ハッチ付近の天井の梁は、表層のコンクリートの剥落が確認されたが、梁の大規模な損傷やひび割れの存在は確認されなかった(図12の右側の写真)。

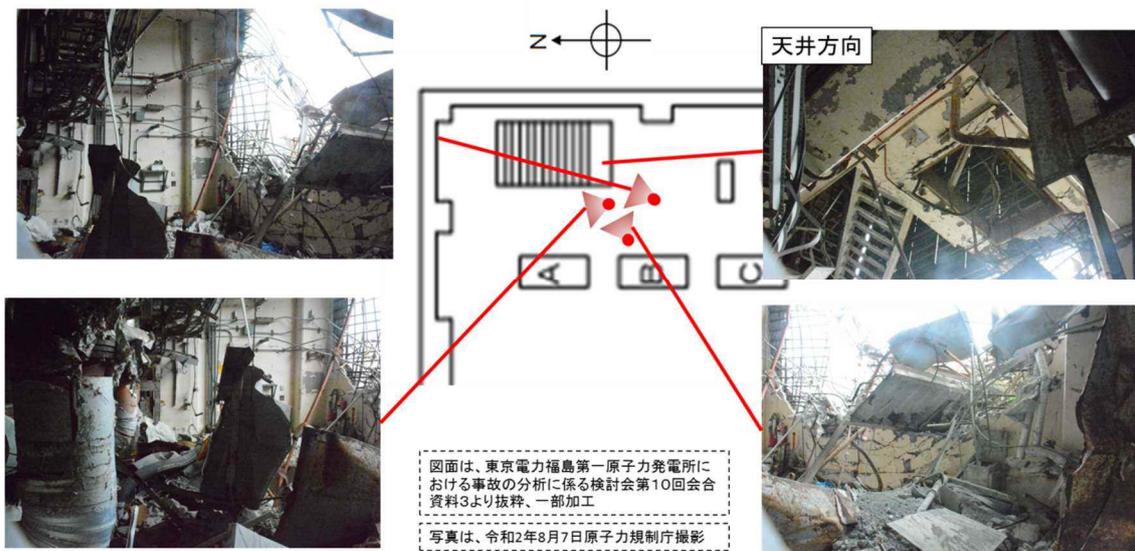
図 1 3 4号機原子炉建屋3階の損傷状況（北東側階段付近）

図13に示すように、東側は壁がなくなっており、階段も存在していない状況が確認された(図13の右側上の写真)。また、階段付近の設備も激しく損傷していたが、北側の壁は残っている様子が確認された(図13の左側の写真)。

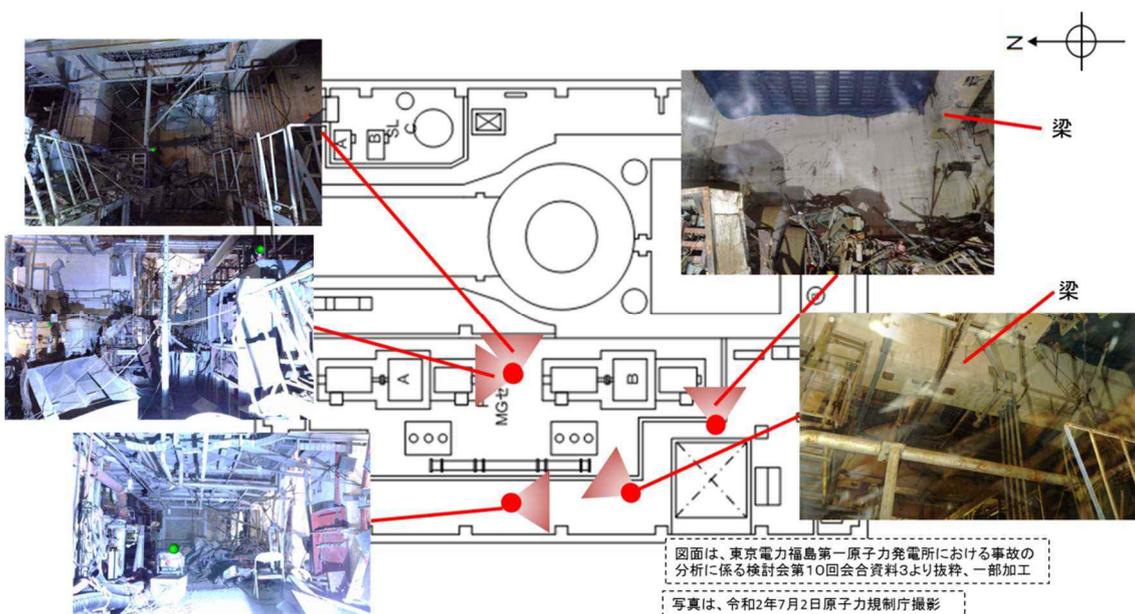
図 1 4 4号機原子炉建屋4階の損傷状況（設備等の状況）

4 階の西側では、ダクトの落下等が確認された（図 1 4 の左側上の写真）が、設備、壁、梁の大規模な損傷は確認されなかった。

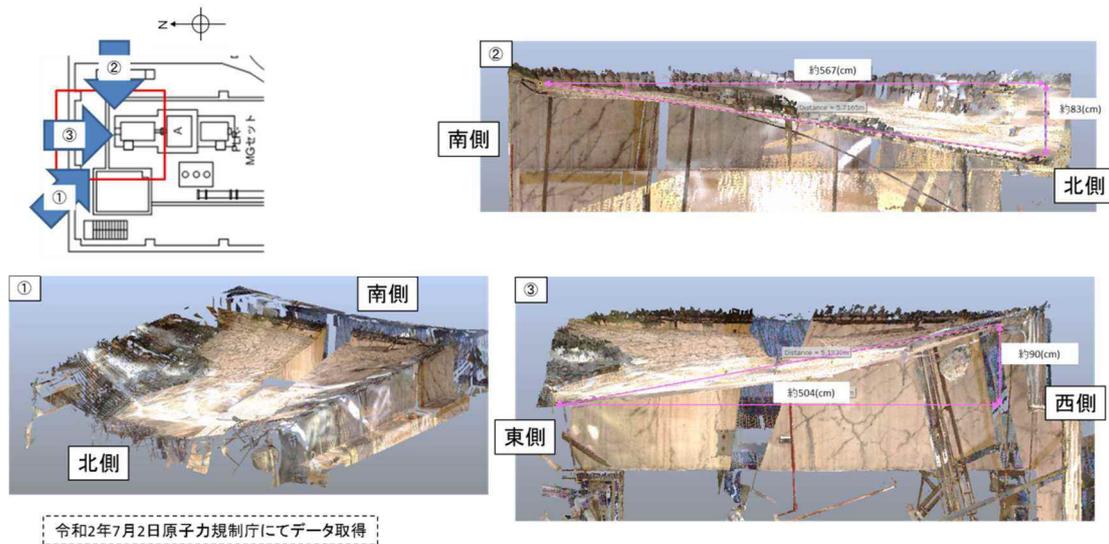
図 1 6 4号機原子炉建屋4階の損傷状況（北西側天井）

これらのひび割れ形状等を踏まえると、北西側天井は、一度下から上に突き上げられ、その後、下に垂れ下がった可能性が考えられる。なお、図16に示すように、北西側天井は北東側に大きく垂れ下がっているが、この垂れ下がりには天井が損傷した時点から時間の経過とともに進行していると考えられる。
