1次スクリーニング結果（案）

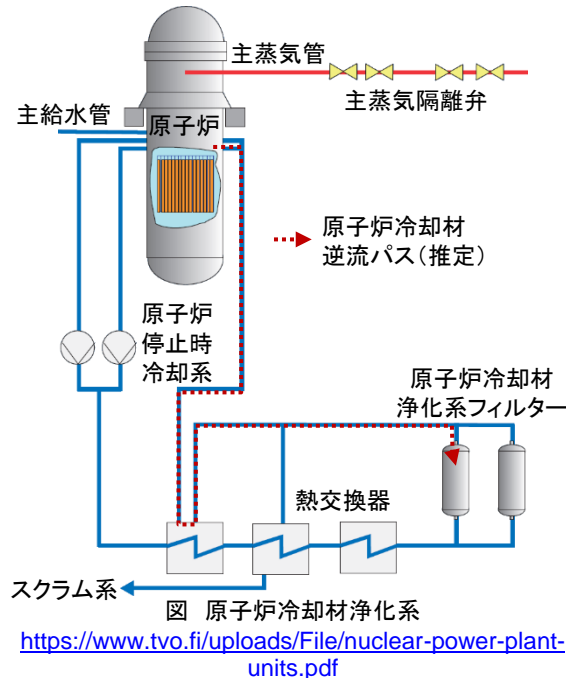
番号	件名	概要	受領日	担当	1次スクリーニング(暫定)		
					基準/2次	INES	処理結果
INES2020-02	原子炉施設事象	<p>2020-12-10、フィンランドのオルキオ2号機(BWR、880 MWe、出力運転中)において、保守作業中の原子炉冷却材浄化系に通常より高温の冷却水が流入し、浄化系のフィルター樹脂が破損し、破片が原子炉を通して、主蒸気系に至り、主蒸気管内の「放射能高」警報をもたらした。これにより、原子炉スクラム、主蒸気ラインの隔離が自動的に行われた。主蒸気管の放射能高は、燃料損傷の可能性があるため、サイト緊急事態の基準になっている。</p> <p>プラントは高温停止状態に置かれた。主蒸気管内の放射能は、短時間で通常レベルにもどった。原子炉冷却材の化学分析によると、燃料損傷はない。</p> <p>翌日、プラントは低温停止状態に移行し、事業者はプラントの運転再開の準備を行っている。</p> <p>本事象中、全ての安全システムは計画通り作動した。環境への放射能漏えいはない。プラント人員の被ばくもなかった。</p> <p>フィンランド放射線および核安全局(STUK)は、緊急体制を解除し、通常の安全監視機能によりプラント状況をフォローしている。</p>	2020-12-11	事務局	②	0	<p>本件は、運転中の BWR プラントで主蒸気管内放射能高により、格納容器が隔離され原子炉自動停止した事象の速報である。当プラントの基準により、サイト緊急事態と分類されたが、放射能の環境への漏えい、被ばくはなく、安全重要度も低い。放射能高の原因は、冷却材に含まれる不純物量が増加し、炉心で放射化され主蒸気に混入したため。不純物が増加したのは、点検修理作業時間が長引いた影響で、原子炉冷却材浄化系フィルターに通常より高い温度の冷却材が逆流し、フィルターの物質(吸着物質含む)が冷却材中に移行したため。点検修理の作業管理に課題があると考えられることから、上記の基準によりスクリーニングアウトとする。なお、国内では当該システムを原子炉運転中に点検修理する運用は行われていない。新たな情報が得られた場合は、再スクリーニングを行う。</p>

<p>補足情報</p> <p>事業者(TVO)によるプレスリリース(2020-12-13) https://www.tvo.fi/en/index/news/pressreleasesstockexchange/2020/moreinformationontheplantdisturbanceatorkiluoto2.html</p> <p>状況: 2020-12-10、原子炉停止時冷却系の計画点検修理中に、そのポンプが停止し、弁の一つが壊れた。そのため、点検修理が計画より長く2時間ほど掛かった。その間、高温の原子炉冷却材が逆流して、原子炉冷却材浄化系のフィルターに流入した。当該フィルターは約70°Cに耐えられるように設計されているが、この時、約100°Cの冷却材が流入したので、フィルターの物質が冷却材に溶け出した。修理完了後、原子炉停止時冷却系の運転を再開し、原子炉冷却材浄化系内の冷却材も原子炉へ流れた。溶解した物質は、原子炉内で放射化され、主蒸気管内の放射能レベルも一時的に通常の3.4倍となった。</p> <p>安全系作動: 主蒸気管放射能高により、自動的に格納容器が隔離された(主蒸気隔離弁閉)。これに伴い、自動的に格納容器スプレーが作動し、原子炉停止した。この格納容器隔離は、サイト緊急事態と分類され、オルキオ発電所の要領に従って、緊急時対応が開始された。緊急体制が敷かれ、従業員は集合ポイントに参集した。</p> <p>この事象による人、環境への影響はなく、安全重要度も高くないため、INESレベル0と評価された。従業員への被ばくもない。</p> <p>続報: 2020-12-16、STUKは、2号機の運転再開を許可した。TVOは、以下5項目を実施し、14日に運転再開申請していた。1) モーター、センサー、コネクター、伝送器、スイッチの点検。2) 絶縁材と貫通部の点検。3) サプレッションプールの水質の点検。4) 格納容器内の弁の試験。5) 制御棒操作機器と原子炉停止機能の試験。 https://www.tvo.fi/en/index/news/pressreleasesstockexchange/2020/stukgrantedstart-uppermissionforol2plantunit.html</p>

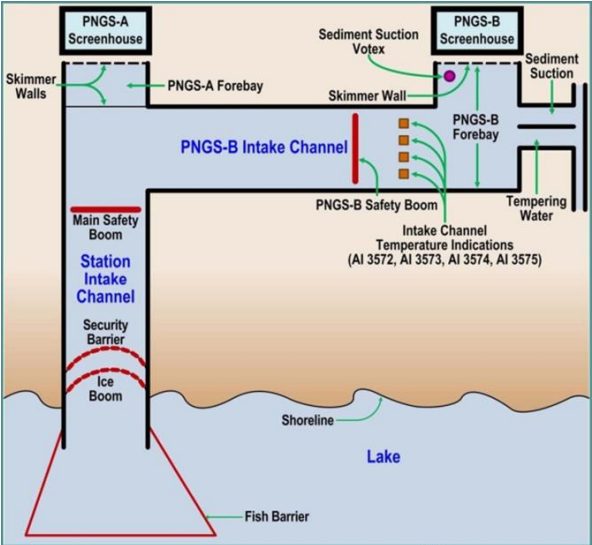
番号	件名	概要	受領日	担当	1次スクリーニング		処理結果
					基準/2次	INES	
IRS8854			2020-05-07	事務局	②	—	2019-07-22に、カナダのピッカリング原子力発電所5~8号機(PHWR×4、各516MWe、定格運転中)にて、大量の漂着藻類が取水口のトラベルスクリーン(捕集・除去装置)の容量を超えたため、4基の原子炉が手動停止された。4基とも安全停止状態にあり、2018-08-02に運転再開した。公衆、従事者、環境の安全に影響はなかった。(CMD 18-M44から抜粋)
CMD 18-M44 カナダ原子力安全委員会 事象報告	藻類漂着による ピッカリング原子力発電所の計画 外停止						<p>本件が問題視しているのは、前日も藻類流入により藻類対処手順を実行したが、不完全だったことと、取水口の異常事態時に外部電源に係る計画試験を中止しなかったこと。前者は運転経験の反映が不十分だったこと、後者は試験停止権限のあるシフト長の問題認識不足が根本原因とされている。</p> <p>取水口に大量の藻類等が流入した際の運転対応が適切でなかった事例であることから、上記基準によりスクリーニングアウトとする。</p> <p>なお、国内でも、取水口に大量の藻類やくらげ等が流入した際には、循環水ポンプを順次停止させ、原子炉出力を下げ、必要ならば原子炉を手動停止し、藻類等の流入を低減させる。その間に、スクリーンなどから藻類などを取り除く。</p>
							<p>図 ピッカリング取水チャンネル(5~8号機は、PNGS-B)</p>

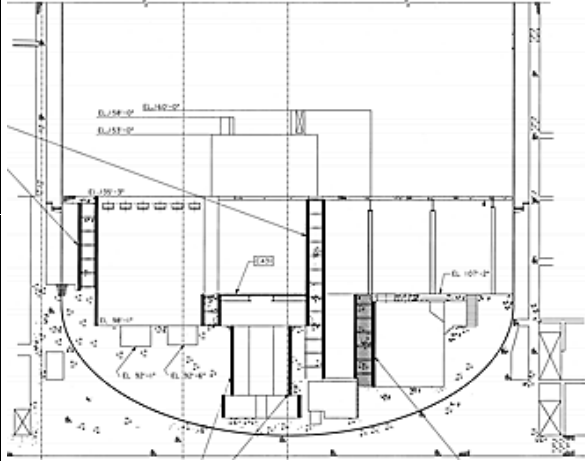
<p>参考図 AP1000 格納容器底部断面図 https://www.nrc.gov/docs/ML1034/ML103480517.pdf</p>

番号	件名	概要	受領日	担当	1次スクリーニング		
					基準/2次	INES	処理結果
IRS8939		米国の VC サマー2号機 (AP1000、1117 MWe、建設中) において、格納容器底部のコンクリート階層の第3層にコンクリート充填する前の埋め込みプレートの取り付け準備中、ダボ鉄筋 (垂直鉄筋) が干渉していることが確認された。干渉しているダボ鉄筋を切断して、10個の27インチ径の穴を第2層のコンクリートにコアドリルで開け、コンクリート充填の準備のために各穴に水を充填した。しかし、格納容器壁に最も近い穴の一つは、水を保持していなかった。ボアスコープで検査したところ、コアドリルが格納容器の鋼板を損傷させ、3箇所の構造安全関連鉄筋に切れ込みが入っていた。コンクリートをはつて、格納容器鋼板が約1/8インチの深さまで削られていることを確認。この事象は、10CFR 50.55(e) (工事不備) に基づき、関連品質保証上の課題として報告された。	2020-06-26	事務局	⑤	—	<p>本件は、建設中の AP1000 格納容器の下部コンクリート階層において、鉄筋の施工不良を見つけ、是正する際に新たな不良をもたらした事例である。事後、是正したので安全上の問題はない。原因は、是正措置の際の設計変更管理や施工管理が不十分だったこと。</p> <p>NRC は特別検査を実施して、本件をグリーン (軽微) と評価していることから、上記の基準によりスクリーニングアウトとする。</p>
EN51158	品質保証上の課題		補足情報				
IR05200027 /2015009	NRC 検査特別報告書	<p>根本原因: ①現場監督者が、ドリル穴あけのための明確かつ効果的な作業プロセスを作成せず、導入しなかった。②請負業者の現場エンジニアリングにおける弱点及び不適合処理プロセスにおける設計エンジニアリングと現場エンジニアリングの責任所掌の不明確さ。</p> <p>寄与原因: 穴あけを継続したいがために、ドリルの自動停止のような安全機能をバイパスしたこと。</p> <p>安全評価: 格納容器を供用する前に問題が検出され、是正されたため、安全上の懸念はない。</p> <p>規制措置: NRC は特別検査を実施し、2つの違反を見つけたが、本件を軽微 (グリーン) と評価している。①設置後の安全関連鉄筋に実施された設計変更及びコンクリートのドリル穴あけを認可取得者・請負業者が十分に検証しなかったこと。②安全関連鉄筋の損傷に至るようなコンクリートのドリル穴あけに適切な手順を導入しなかったこと。</p>

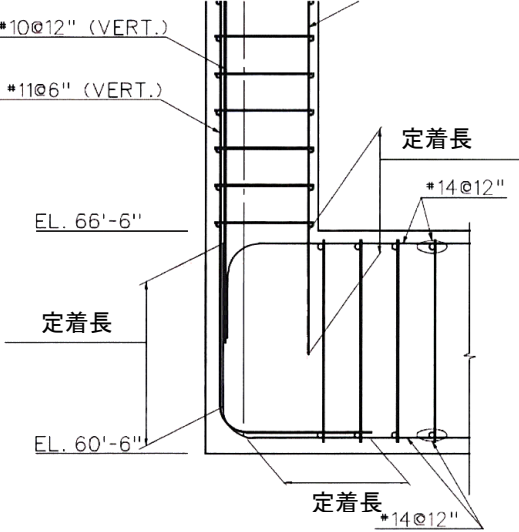
番号	件名	概要	受領日	担当	1次スクリーニング			
					基準/2次	INES	処理結果	
IRS8950		2015-05-07、米国ボーグル3号機(AP1000、1117 MWe、建設中)において、検査・試験・解析・許可基準(ITAAC)に関連する調査を終え、規制要求に対する違反2件が指摘された。	2020-07-02	事務局	②	—	<p>本件は、建設中のAP1000の原子炉アイランドのコンクリートベースマットの鉄筋設計図面、仕様が規制要求に違反していたことを報告するものである。さらに、必要とされる設計変更に関わる許認可変更申請を行っていなかった。事業者の設計変更プロセスや意思決定プロセスに課題があったことから、上記の基準によりスクリーニングアウトとする。</p>	
ITAAC 05200025 /2012-008	NRC 検査報告書	違反1:原子炉アイランド(NI)のベースマット強度に関する仕様・図面・指示書に、規制要求及び系統・構造・コンポーネント(SSC)の設計根拠が適切に反映されていない。具体的には、建設図面等に記載されたNIベースマットの底部曲げ補強鉄筋が、以下に示すように、コンクリートコードに適合していない。なお、この違反は、重要度決定プロセスに基づいてグリーンと評価された。	補足情報					
PAR-12-007	予備的許認可変更要求:鉄筋コンクリートベースマット詳細	A)原子炉補助建屋及び遮蔽建屋外壁用の下部NIベースマット鉄筋の定着長(レイヤー1、2)を短縮するために、コンクリートコード(ACI 349-01)の12.2.5項「過剰鉄筋」の手法に従って定着を詳細化(設計)した。しかし、12.2.5項は適用できない。 B)補助建屋重要部分の外壁におけるNIベースマット鉄筋定着長(レイヤー1、2)を短縮するために、前記手法に従って定着を詳細化(設計)した。結果として、コンクリートコードと整合せず、定着がサポート面に達していない。	<p>SSCに関する規制要件及び設計基準が、NIベースマット強度に関わる仕様および指示書に正しく反映されていない原因:認可取得者の「予見し是正する能力」の欠陥。</p> <p>検査官は、ITAAC指摘事項を評価し、以下を特定した。 (1)DCDに記載されている重要部分に影響を及ぼすため、当該構造のリスク重要性は高い。(2)この問題により構造物の設計機能が損なわれることはないので、本指摘事項はグリーンと判定される。しかし、認可取得者が体系的なプロセスに従って設計変更を行っていなかったため、本指摘事項は意思決定に係る分野横断的な側面を持っている。</p> <p>認可取得者が設計関連情報から逸脱する前に規制当局の承認を得なかったことも規制違反である。事前承認を得ないことにより、規制当局による規制機能の遂行は潜在的に影響を受けた。そのため、影響度レベルIVの違反と判断された。</p>

違反2:認可取得者は、規制当局の承認なしに、以下のように当該認証設計を逸脱した。これは、影響度レベルIV(軽度)の違反と判断された。 A)NIベースマット鉄筋と補助及び遮蔽建屋外壁との接続部を変更。これにより、それら外壁用の鉄筋のNIベースマットの定着長(レイヤー1、2)がコンクリートコードに適合しなくなる。 B)補助建屋重要部分の外壁におけるNIベースマット鉄筋の負曲げ接続部(レイヤー1、2)を変更。これにより、それら外壁がコンクリートコードに規定された2方向スラブ(主鉄筋を2方向に配置する)要件に適合しなくなる。 C)フックを削除したため、NIベースマット鉄筋(レイヤー1、2、4、5)と柱線(CL 1)に沿った補助建屋外壁との接続部が、関連設計図書(AP1000 DCD)と不整合。

<p>教訓:SSCに関する規制要件及び設計基準は、仕様および指示書に正しく反映されなければならない。許認可及び設計根拠で参照されている標準に従わなければならない。これらの逸脱は、使用前に許認可変更申請を必要とする。</p> <p>是正措置:鉄筋を追加・改造することなく設計欠陥を修正するために、高強度コンクリートを使用する許認可変更申請書が提出され、NRCにより承認された。</p>	<p>図 外壁用下部NIベースマット鉄筋 https://www.nrc.gov/docs/ML1221/ML12215A084.pdf</p>					
赤点線枠内は国際機関との取り決めに公開できません。

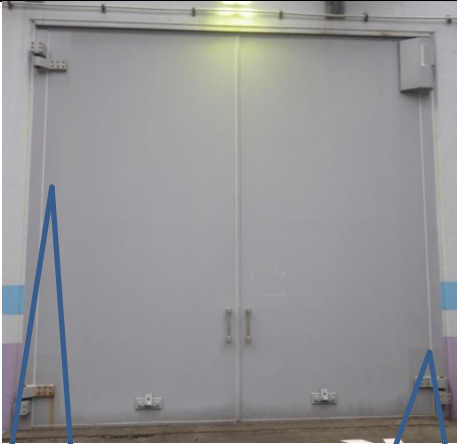
参考図 外部扉コーキング処理状況

番号	件名	概要	受領日	担当	1次スクリーニング		
					基準/2次	INES	処理結果
国内 2019-21	避難経路扉の開閉に関する不適合について 更新日: 2020-12-03 NUCIA 通番: 13056M ユニット: 柏崎刈羽発電所 1,2,3,4,5,6号 発生日: 2019-11-22 登録区分:最終	<p>当該発電所では、原子炉建屋や熱交換器建屋等の外部に面した扉(外部扉)の隙間に対してコーキング処置を実施した。その後の調査で、2号機および4号機の9箇所の避難経路上の扉において、コーキング処置が施されたまま開放できない状態であることが確認された。建屋内部の避難経路上の内部扉においても、1号機や荒浜側焼却建屋等でコーキング処置等を行っているものを5箇所確認した。建築基準法および消防法に抵触するため、2019-11-22に、関係行政機関へ報告した。その後の詳細調査で、新たに、コーキング処置等により開閉できない内部扉が3箇所、障害物等により開閉できない、または、開閉に支障のある外部扉1箇所と内部扉3箇所を確認。これにより合計21箇所(外部扉10箇所、内部扉11箇所)の開閉できない、または、開閉に支障のある避難経路扉が確認された。</p> <p>原因:①避難扉の出口面に識別がなかった。②コーキング処理等を施工する際に、波及影響への想定が甘かった。③法令上、避難扉の開閉を阻害してはいけないことの意識が希薄であった。</p> <p>是正処置:①浸水防止対策を目的としていた外部扉9箇所は、コーキング処置を除去し、止水性の高いパッキンに変更する。②気密処理等を目的としていた内部扉8箇所は、避難誘導灯の本設化を行い新たな避難ルートを設ける等の対策を実施した。③障害物等により開閉できない扉4箇所は、障害物撤去等の対応を行った。</p> <p>再発防止対策:①所内の全避難扉の出口面に避難扉と分かる旨の表示をする。②本件の運転経験情報を作成し、関係者に周知する。③波及影響教育資料に、本件を反映し教育を実施する。波及影響の現場ウォークダウンの観点に「扉の機能」を入れる。</p>	2020-12-16	事務局	①	—	<p>本件は、原子力発電所において避難経路上の扉の21箇所、開閉ができないもしくは支障があることが確認された事例である。主な原因は、不適切なコーキング処置。根本原因は、避難扉の認識がない、コーキングの影響を理解していないなど、保全作業員及び保安全管理者の認識不足。なお、本件は原子力安全ではなく、建築基準法及び消防法に関わることから、上記基準によりスクリーニングアウトとする。</p>

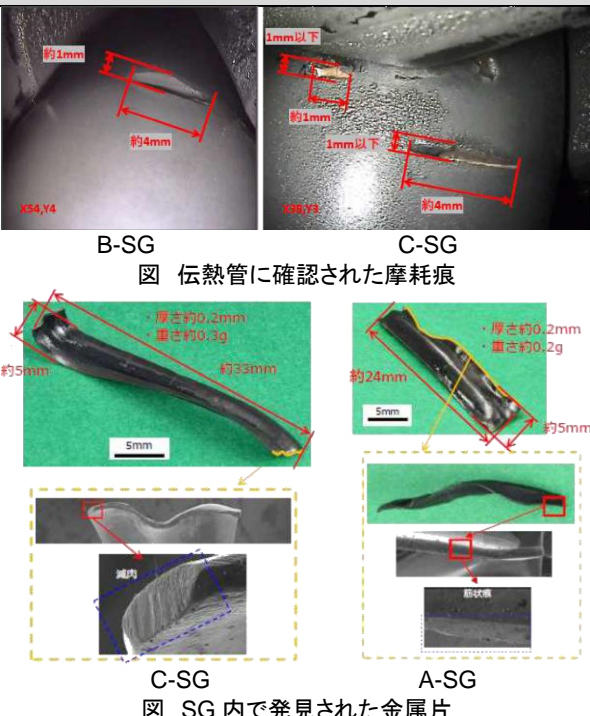
番号	件名	概要	受領日	担当	1次スクリーニング		
					基準/2次	INES	処理結果
国内 2019-24 法令報告	蒸気発生器伝熱管の損傷 報告日: 2020-09-07 NUCIA 通番: 13091T ユニット: 高浜発電所 3号 発生日: 2020-02-18 登録区分:最終	<p>第 24 回定期検査中の高浜発電所 3 号機において、蒸気発生器(SG)の伝熱管に対して渦流探傷試験(ECT)を実施したところ、B-SG の伝熱管 1 本と C-SG の伝熱管 1 本の管支持板部付近で、外面からの減肉とみられる有意な信号指示が認められたので、2020-02-18 に原子力規制委員会に報告した。なお、本事象に伴う外部への放射能の影響はなかった。指示が認められた伝熱管は、高温側及び低温側の管板部に施栓し供用外とした。</p> <p>指示があった伝熱管のカメラによる外観検査により、摩耗痕が確認され、A-SG と C-SG の流量分配板上に金属片が確認された。なお、SG 内、SG ブローダウン系統(復水器回収ライン、系外ブローライン)の目視点検では、上記金属片とスラッジ以外の異物は見つからなかった。</p> <p>見つかった金属片は SUS304 相当であり、形状から渦巻きガスケットの一部と見られたが、異物が SG 内へ移動する可能性がある流路範囲内で用いられている渦巻きガスケットは全て健全であった。</p> <p>伝熱管減肉の推定原因:SG 外から流入した異物が伝熱管と接触し、伝熱管の流動振動によって、伝熱管外表面が摩耗したため。</p> <p>異物発生推定経緯:前々回の定期検査以前において主給水系統及び SG 水張系統から、又は前回定期検査において SG 水張系統から混入した異物が、目視確認が困難となる場所に残留した。</p> <p>再発防止対策:①異物管理の継続実施。②SG への異物流入の可能性がある機器の点検と異物混入防止対策(補足情報欄)の徹底。③SG 水張ポンプ入口にストレーナ設置。④機器を開放した時点でガスケット等の消耗品に損傷を確認した場合は、工事担当者に報告することを調達要求文書に定める。</p>	2020-10-14	事務局	⑥	0	<p>本件は、第 32 回原子力規制委員会(令和 2 年 10 月 14 日)にて取り扱われ、規制委員会としては、今後も関西電力が行う定期事業者検査(蒸気発生器伝熱管体積検査)の結果及び異物混入防止対策の実施状況について、原子力規制検査にて確認を行うこととした。本件は、定期検査のため原子炉を停止した状態で、渦流探傷試験を実施したところ、蒸気発生器の伝熱管に有意な信号指示を確認したものであり、原子炉施設の安全に影響を与えない事象であるので、INES レベル 0 の「安全上重要でない事象」と評価された。以上より、上記の基準によりスクリーニングアウトとする。</p>

<p>B-SG C-SG 図 伝熱管に確認された摩耗痕</p> <p>C-SG A-SG 図 SG 内で発見された金属片</p> <p>表 異物混入防止対策</p>			<p>機器内部に立ち入る作業前に、作業服、靴等に異物の付着がないことを本人以外が確認する。</p> <p>機器内部に立ち入る前に、器内作業用の作業服に着替え、靴カバーを着用する。</p> <p>開口部に周辺作業と隔離したエリアを設ける。</p> <p>弁点検時は、弁箱内部に使用する機材(ウエス含む)に異物の付着がないことを確実に事前確認する。</p> <p>最終異物確認時に直接目視で異物確認できない範囲は、小型カメラで確認する。</p> <p>ウエスは、新ウエスを使用する。</p> <p>新ウエスは再使用ウエスと区別して管理する。</p> <p>保温材の切れ端等の清掃・片づけは一作業一片づけを徹底し、作業服、靴の異物付着確認を行う。</p> <p>異物混入防止対策が作業手順書通りに実施されていることを、現場パトロール等で管理強化する。</p>
