(別添 9)

## 超解像処理

### 3号機原子炉建屋3階天井部の梁の損傷に至る圧力

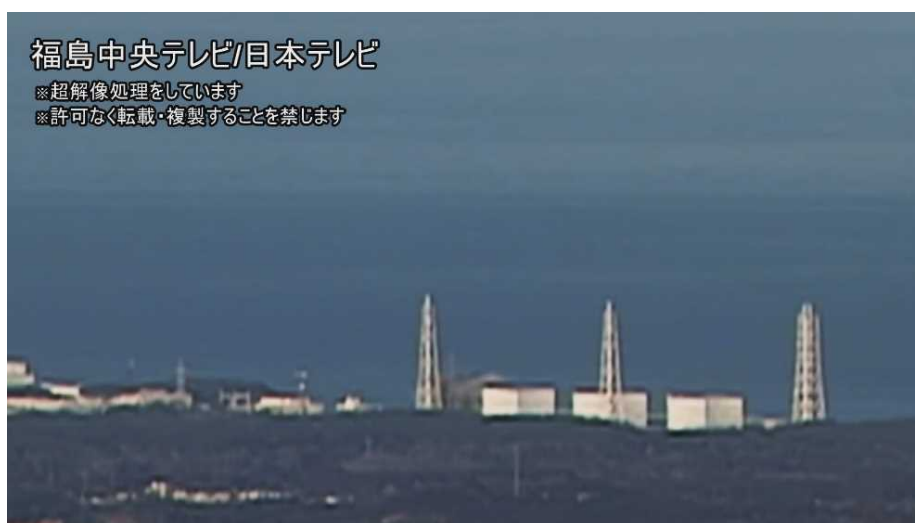
図4—1 1号機の水素爆発における噴煙等の状況 5/60秒

噴煙の上昇の状態について、上記の①について超解像処理した映像を比較する。1号機については以下の図4に示すように、5/60秒当たりから凝縮波のようなものが確認できる。この時点では原子炉建屋上方には噴煙及び破片等の散乱は確認できない。その後、15/60秒後においても、噴煙は上昇せずに留まっている。

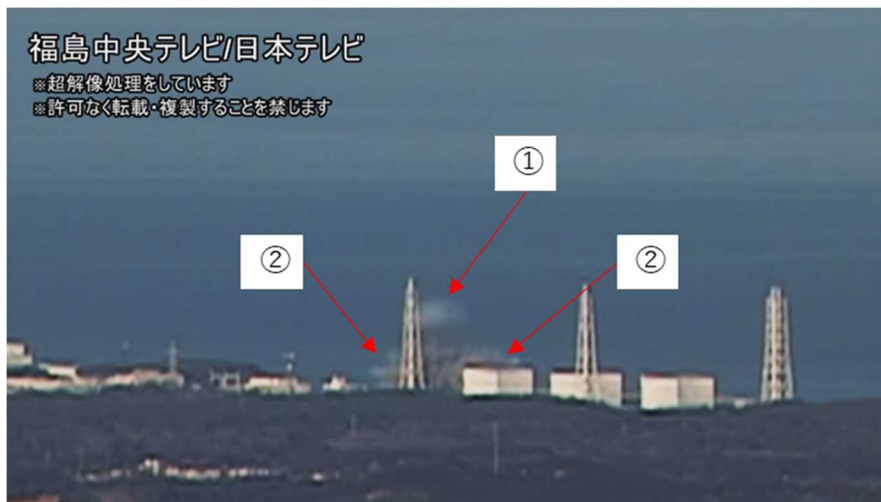
図 4—3 1号機の水素爆発における噴煙等の状況 15/60 秒

① 白い帯状の波が確認できる

② 噴煙及び破片の多くが左右に拡散し、上方には上昇はほとんど見られない

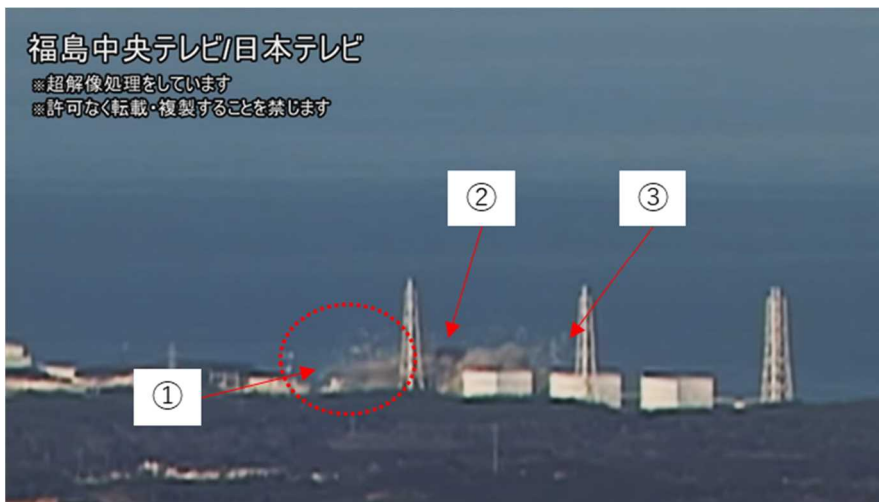
図 4—4 1号機の水素爆発における噴煙等の状況 60/60 秒

① 破片が遠方に飛散している

② 原子炉建屋頂部付近には大きな破片等の上昇は見られない

③ ①と同様に破片が2号機側にも飛散している

15/60 秒以降の画像からは、特に図 4-4 に示した 60/60 秒の時点より、原子炉建屋の南北方向に破片が散乱、噴煙よりも遠方に散乱している様子がわかる。

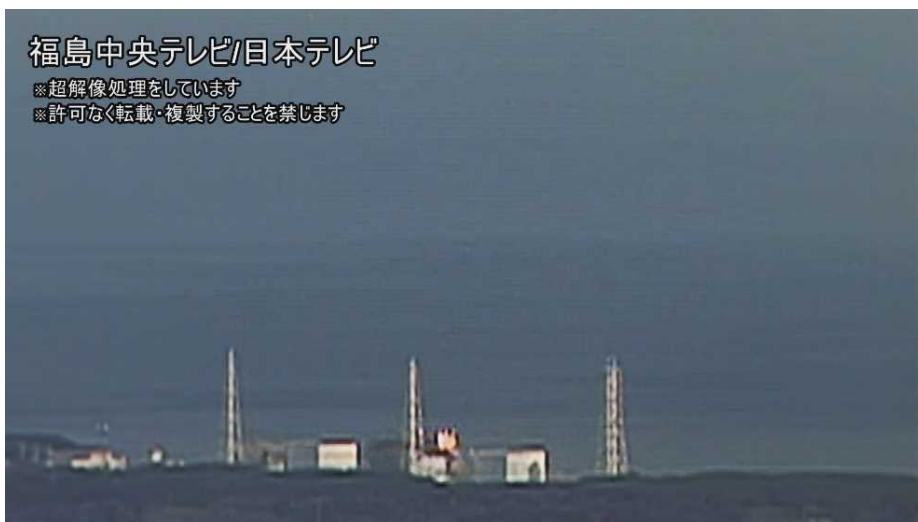
図 5—1 3号機の水素爆発における噴煙等の状況 0/60 秒

次に 3 号機を同様の視点で整理する。次の図 5 では、原子炉建屋上方に上昇する噴煙と破片に着目した。3 号機原子炉建屋屋上において、20/60 秒から 60/60 秒にかけて、火炎を取り巻くように黒煙が広がっている様子がわかる。その後、火炎はその燃焼位置は変わらずに黒煙に吸い込まれるように視認できなくなっている。

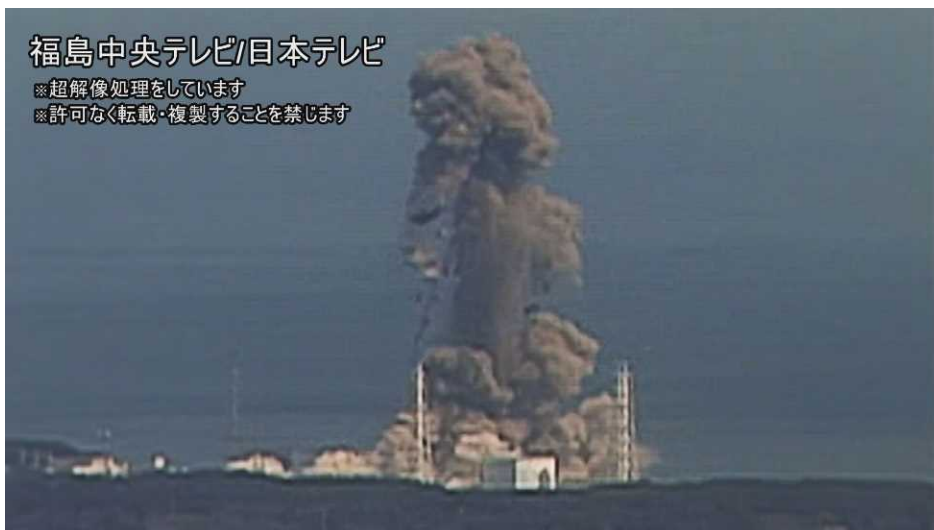
図5—5 3号機の水素爆発における噴煙等の状況 540/60秒

1号機と異なり、凝縮波は確認できていないが、破片と噴煙は同時に上昇しており、最終的には噴煙は270m付近に、大きな破片は200m以上まで約9秒程度かけて上昇している。よって、1号機と3号機を発生した噴煙と破片の挙動で比較しても、3号機の大きな噴煙及び破片の挙動は、初期の爆発エネルギーだけで吹き上げられたとする説明は困難である。

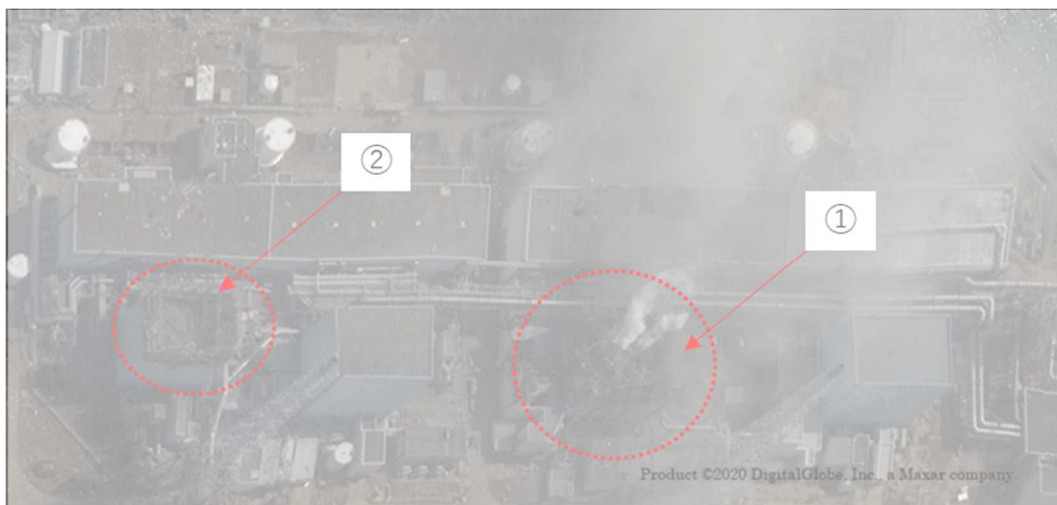
図8 水素爆発直後（2011年3月14日11:04頃）の衛星写真

3号機の水素爆発に関して、水素爆発直後（2011年3月14日11:04頃）の衛星写真(図8)によれば、3号機のシールドプラグ部分から激しく水蒸気が噴出している。更に第三章で論じているように、水素爆発の約3時間前から格納容器トップヘッドフランジからの漏えいが拡大したと考えられることから、水素爆発時点では原子炉建屋内部に水蒸気が相当量存在したと考えられる。ちなみに水素爆発以降の水蒸気の発生量は、6t/h程度と推定されている。

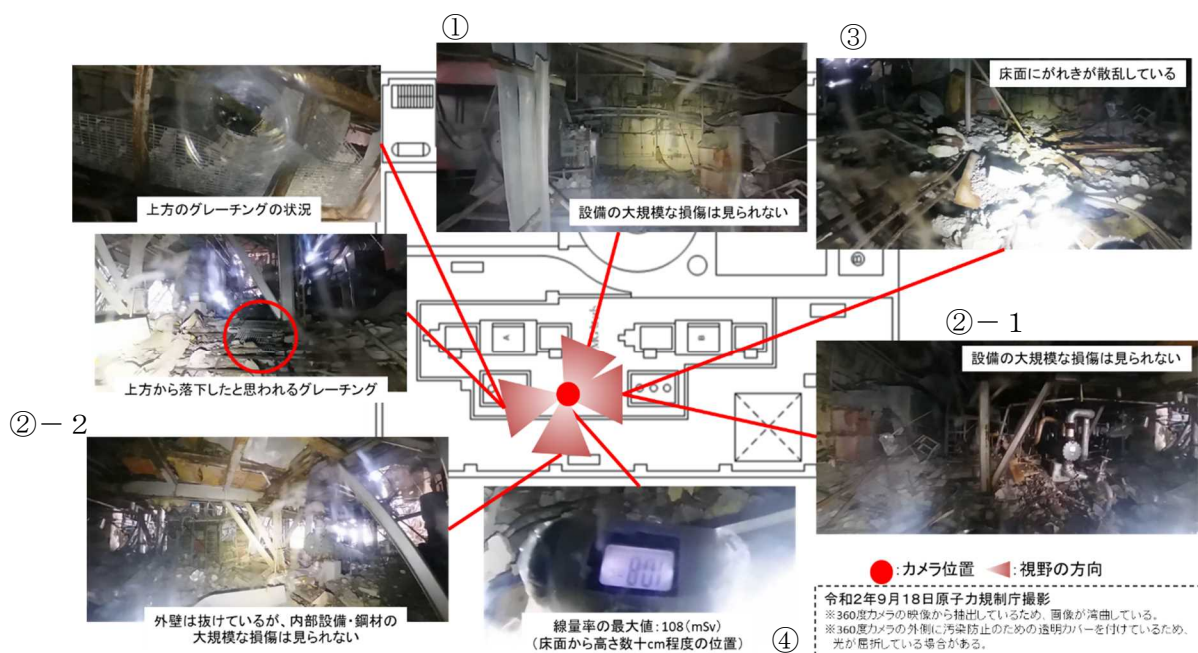
配管、支持構造物、設備等について、大規模な損傷は確認されなかった。また、原子炉格納容器側の壁が損傷している様子は確認されなかった。床面にはがれきが散乱して

おり、西側の外壁は柱から剥がれて空隙となっている様子が確認された。  
また、空間線量率は最大で 108mSv/h の値が計測された。

図 1 3号機4階西側における状況図（360度カメラの動画から画像抜粋）

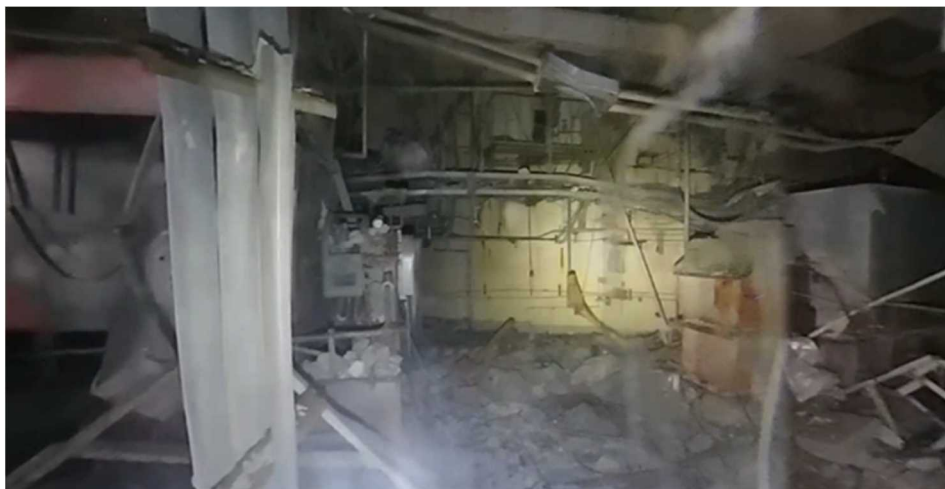
図 2 に示すように、原子炉格納容器側の壁面（建屋の外部から撮影したガンマカメラ画像において確認された高線量箇所）では、線源となり得るような破損口などの損傷は認められなかった。むしろ壁面は爆発による影響はほとんどみられず、映像で確認できる範囲において健全な状態が維持されているように見える。このほか壁面近傍に取り付けられているケーブルトレイや高所の足場などの脱落もみられない。

また、手前左右に配置されている MG セットはケーシングが一部変形・破損している箇所がみられる一方、端子箱やゲージは原形を留めている箇所もみられる。

図2 3号機4階原子炉格納容器側の壁の状況（図1の写真①）

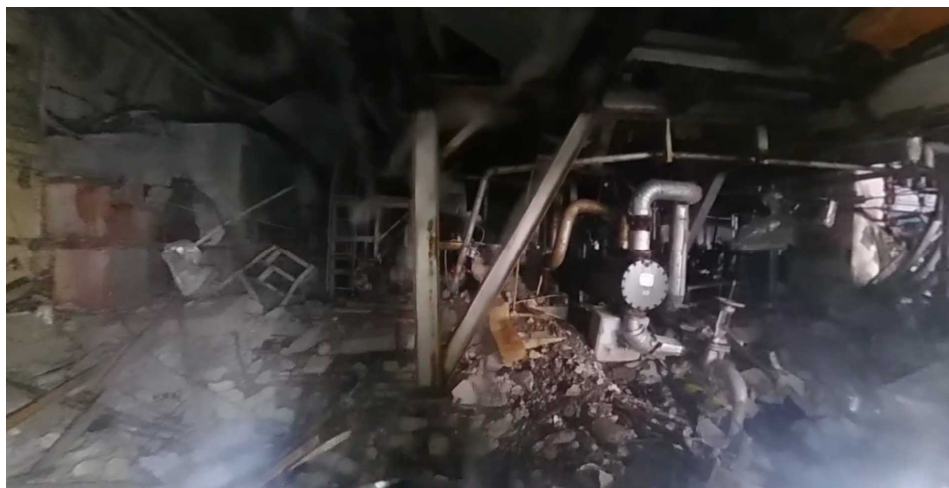
図3に示すように、熱交換器及びその配管には損傷がみられない。さらに配管の保温材は一部に凹み等がみられるが、ほぼ無傷の状態に残っており、爆発の影響を受けた様子はみられない。

図3 4階に設置されている設備の状況（図1の写真②-1）

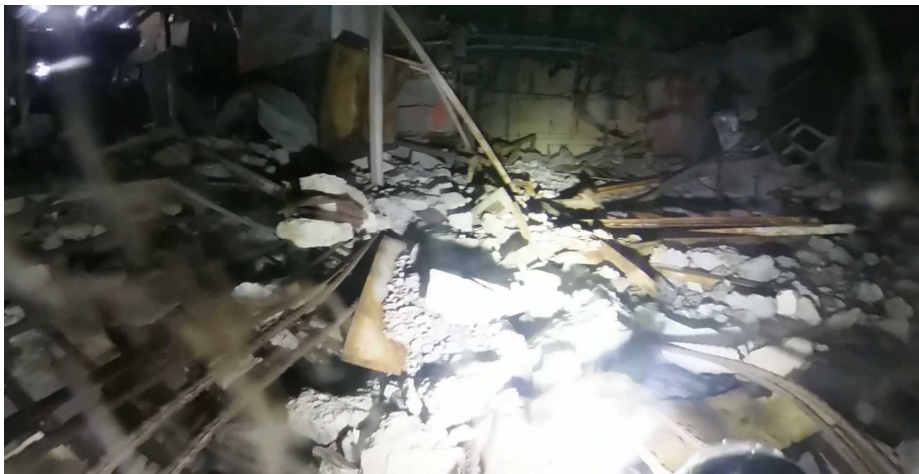
図5に示すように、4階の床面は、3階天井との間で貫通損傷がある場所を除き、大量のがれきが床面に一様に散乱している。これらのがれきは、爆発によって損傷した4階天井からのコンクリートがれきや、東京電力福島第一原子力発電所事故後、使用済燃料プールからの燃料取出しのために、5階オペフロ上のがれき撤去工事によって、4階天井部の隙間から4階床面に落下したものと考えられる。調査チームが3号機原子炉建屋の調査ルートを検討する際、東京電力から、「3階にアクセスする際の建屋東側の階段は、事故後に窒素封入ラインを敷設した時点ではがれきがなかったが、オペフロのがれき撤去工事後にはがれきが堆積していた。」という説明を受けており、4階西側エリアにおいても工事によるがれきが堆積していると考えられる。

図5 4階床面のがれきの状況（図1の写真③）

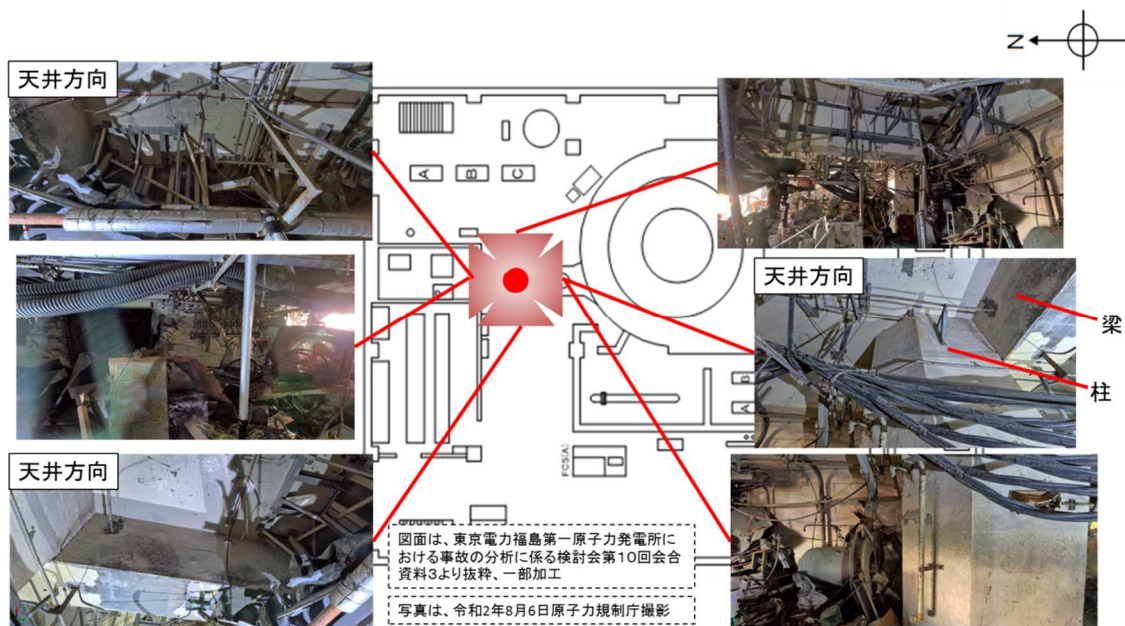
- ✓ 図9に示すように、CRDリペア室の外側（北側フロア）は、配管等の設備は損傷しているが確認されたが、梁、柱、壁といった建屋の構造部材には大規模な損傷は確認されなかった。
- ✓ 図10に示すように、CRDリペア室（東側）では、サポートと思われる鋼材が壁から外れている様子（図10の左側中央の写真）や壁が部屋の内側から外側に膨らんだ形跡（図10の左側上の写真）が確認された。
- ✓ 図10に示すように、CRDリペア室（東側）の出入口の壁の鉄筋が部屋の外側に曲がっている様子（図10の下側右から2番目の写真）が確認された。また、部屋の扉は外れていた（図10の下側左から2番目の写真）。
- ✓ 図10に示すように、CRDリペア室（東側）内には、燃えかすのようなものが壁に貼り付いている様子が確認された（図10の左側下の写真）
- ✓ 図11に示すように、CRDリペア室（西側）内には、燃えかすのようなものが垂れ下がっている様子が確認された（図11の左側の写真）。
- ✓ 図11に示すように、CRDリペア室（西側）の天井は損傷していないことが確認された（図11の右側下の写真）。

図9 4号機原子炉建屋3階の損傷状況  
(北側 CRD リペア室付近 (1 / 3))

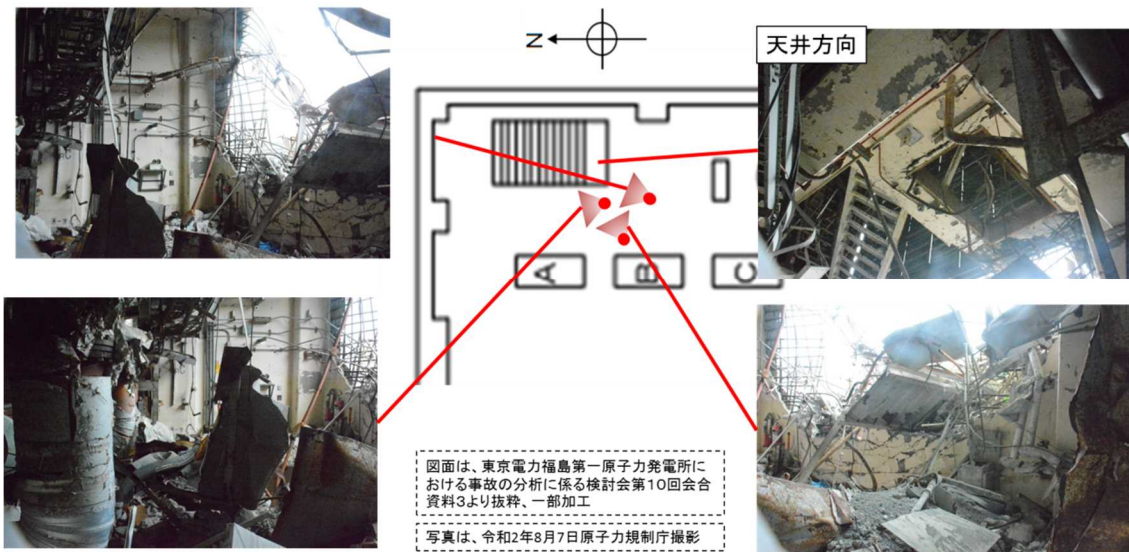
図13に示すように、東側は壁がなくなっており、階段も存在していない状況が確認された(図13の右側上の写真)。また、階段付近の設備も激しく損傷していたが、北側の壁は残っている様子が確認された(図13の左側の写真)。

図 1 3 4号機原子炉建屋3階の損傷状況（北東側階段付近）
