## 「東京電力福島第一原子力発電所事故の調査・分析に係る 中間取りまとめ（案）」について

令和 3 年 1 月 2 7 日  
原 子 力 規 制 庁

# 東京電力福島第一原子力発電所事故に係る 調査・分析の取りまとめのポイント

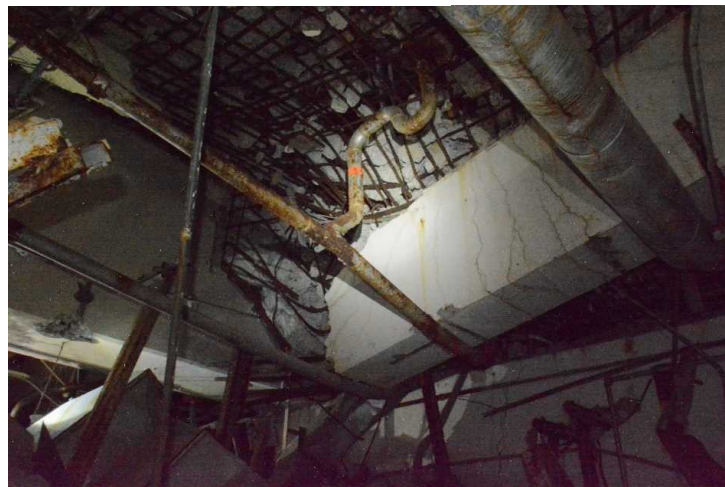
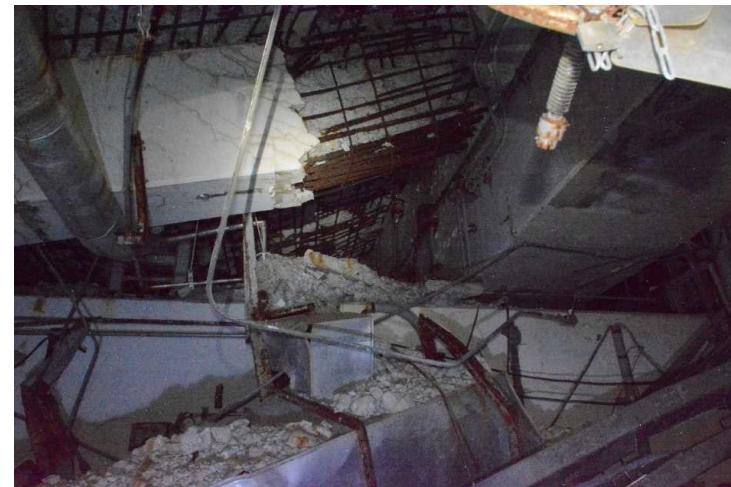
原子炉建屋3階西側で確認された小梁の損傷

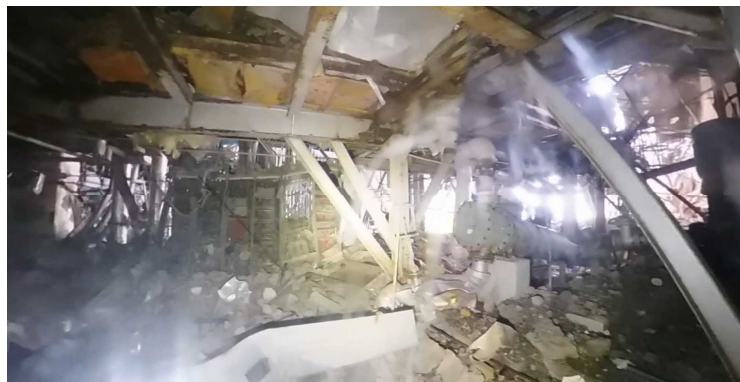
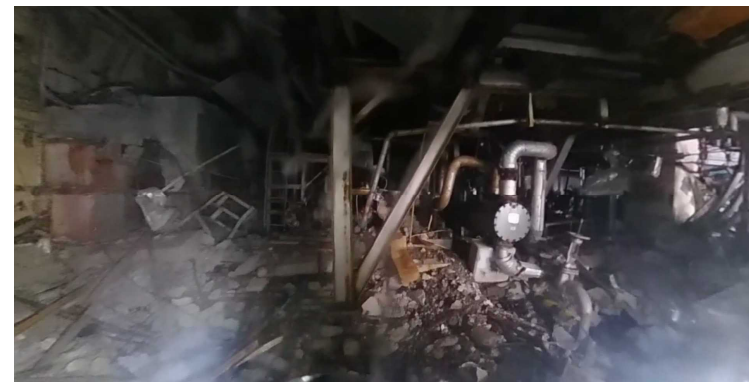
原子炉建屋4階西側では、外壁は抜けているが、内部設備・鋼材の大規模な損傷は見られない

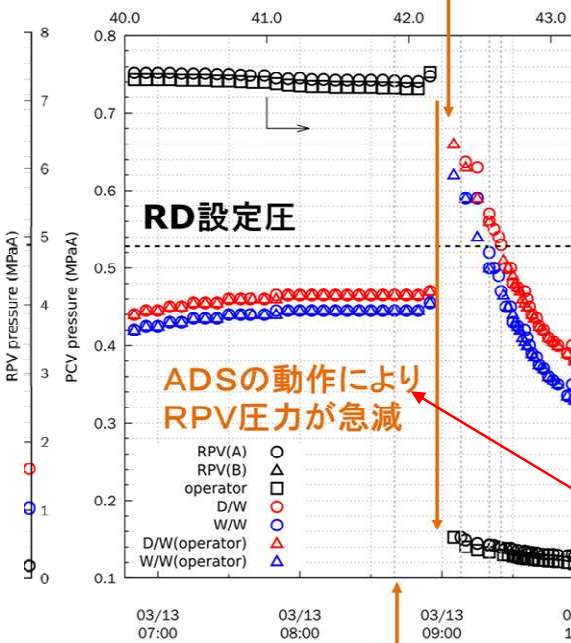
ラプチャーディスクの破損により格納容器の減圧開始
