大飯発電所 3号機
加圧器スプレイライン配管溶接部での事象への対応について

関西電力株式会社

2021年 1月29日

大飯発電所 3 号機 加圧器スプレイ配管溶接部での事象の対応として、これまでの調査結果及び追加確認結果を踏まえた、本事象の発生要因及び水平展開について以下のとおり報告する。

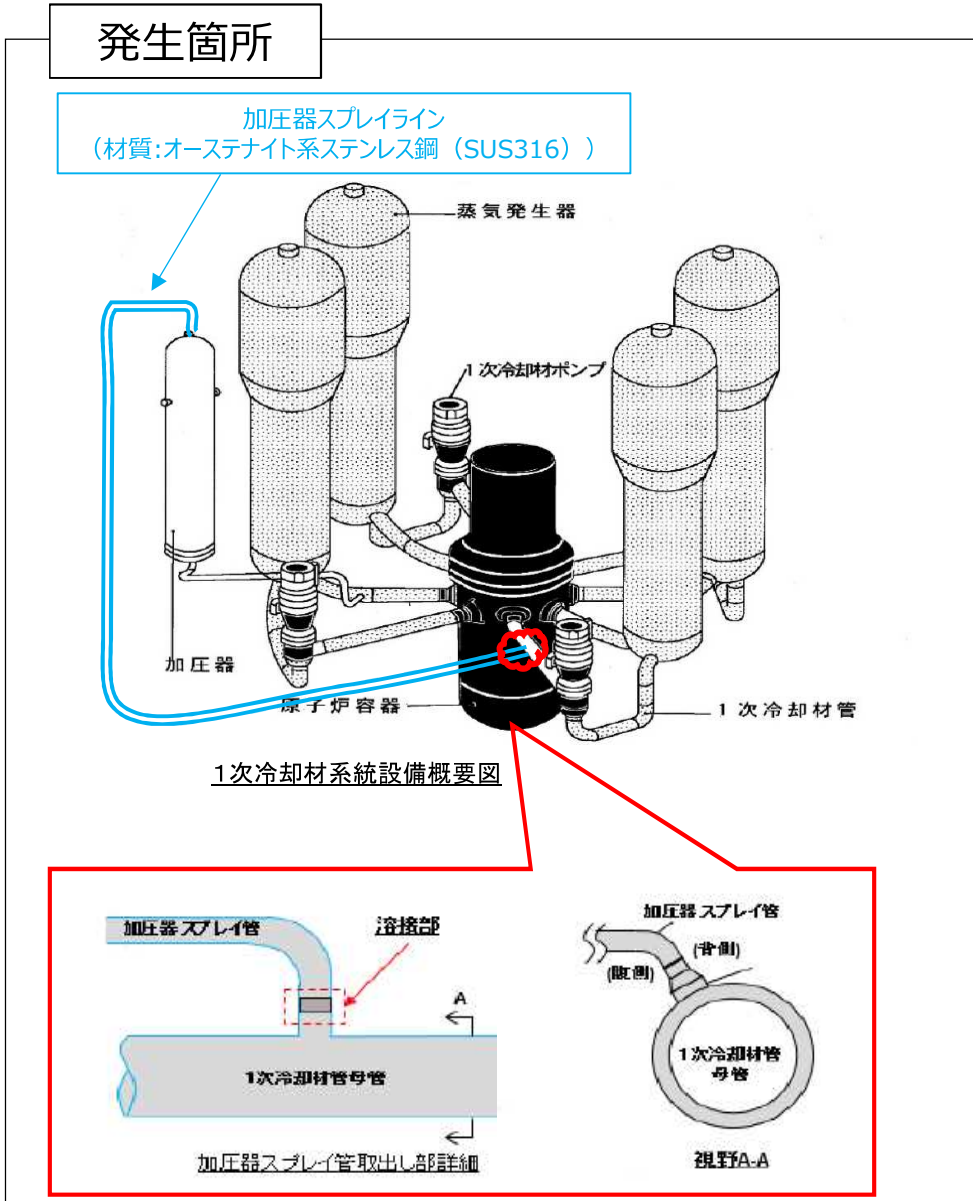
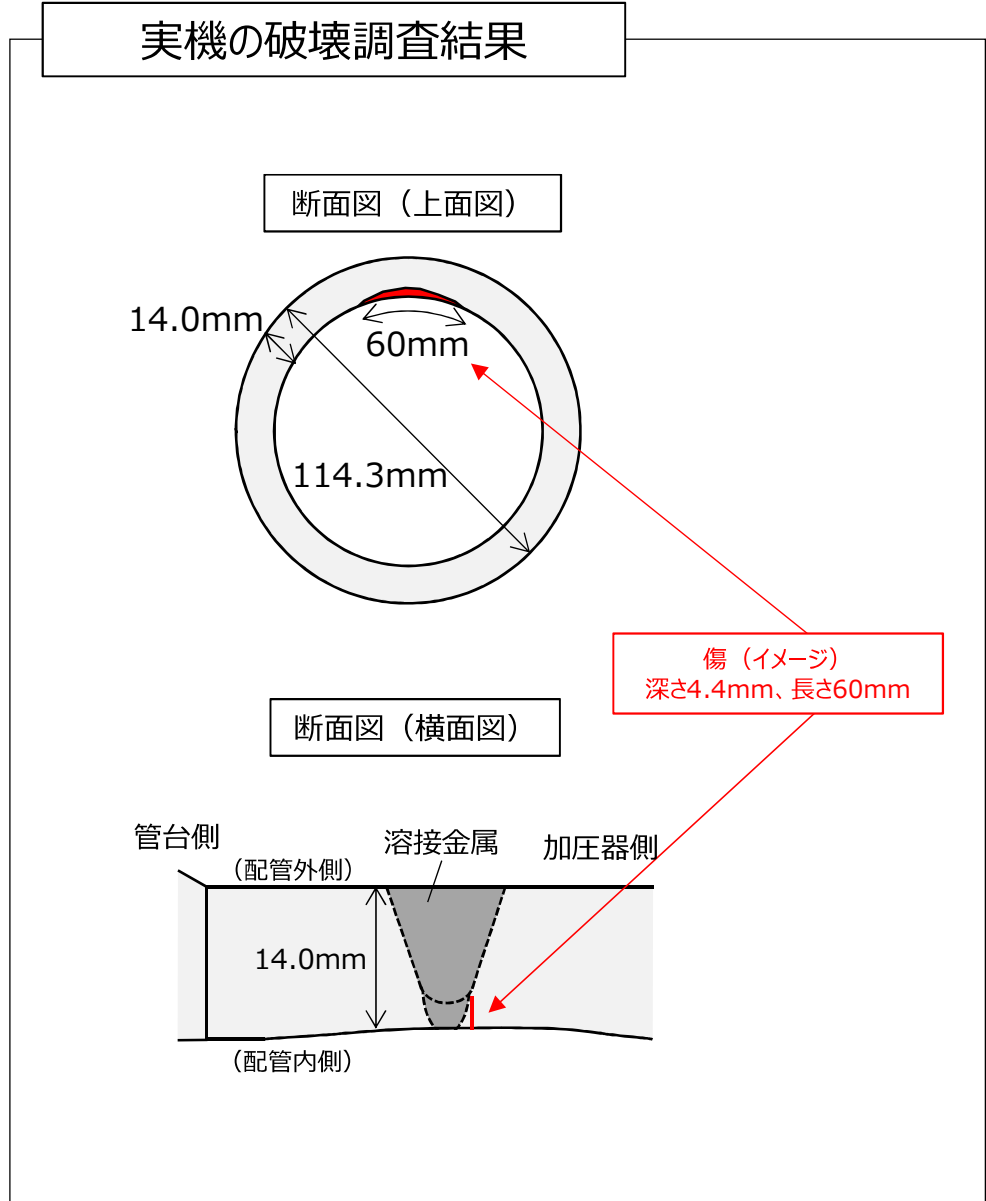
➤ 供用期間中検査 (ISI) にて、加圧器スプレイラインの1次冷却材管台と管継手 (エルボ部) の配管溶接部に有意な指示が認められた。その後の破壊調査により、**溶接熱影響部にて深さ4.4mm、長さ60mmの亀裂**があることが明らかとなった。

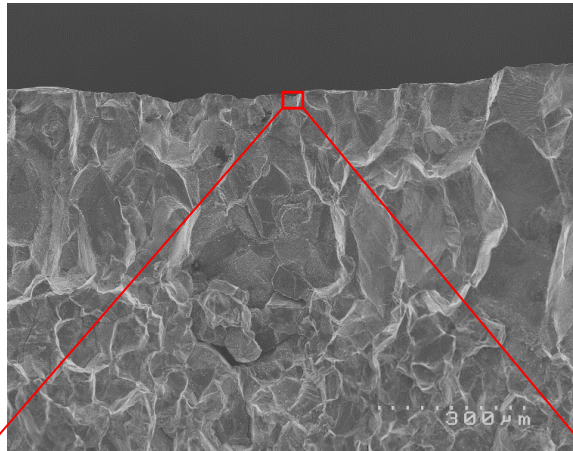
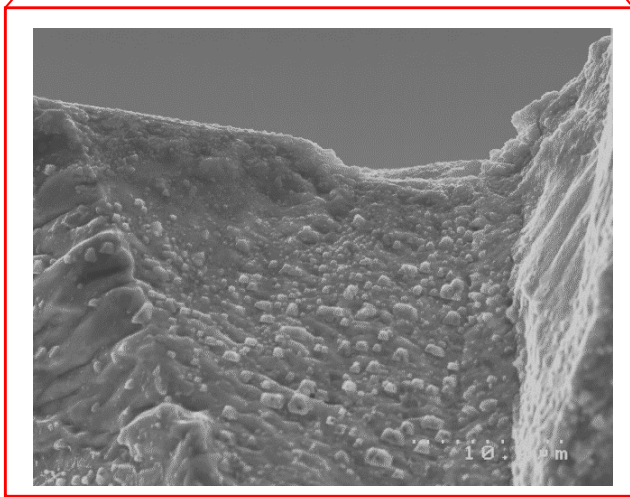
亀裂最深部近傍の表面側破面

- 起点となる内表面側の破面全域を詳細に観察した結果、いずれの領域も一般的な粒界割れであり、明瞭な溶接欠陥の痕跡は認められなかった。
- 拡大像からは、微細な粒状の腐食生成物が認められた。

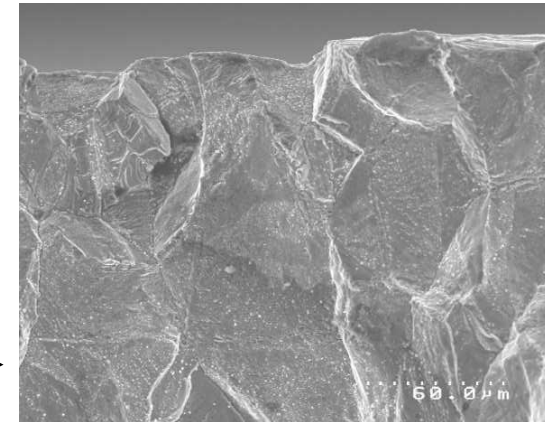
破面内表面の観察結果
(亀裂最深部の表層近傍)

実機当該部では粒界が丸みを帯びていない破面

- 破面では明確な溶接欠陥の痕跡は認められなかった。しかし、特異な硬化が生じているため、溶接により微小な割れが発生していた可能性は否定できない。

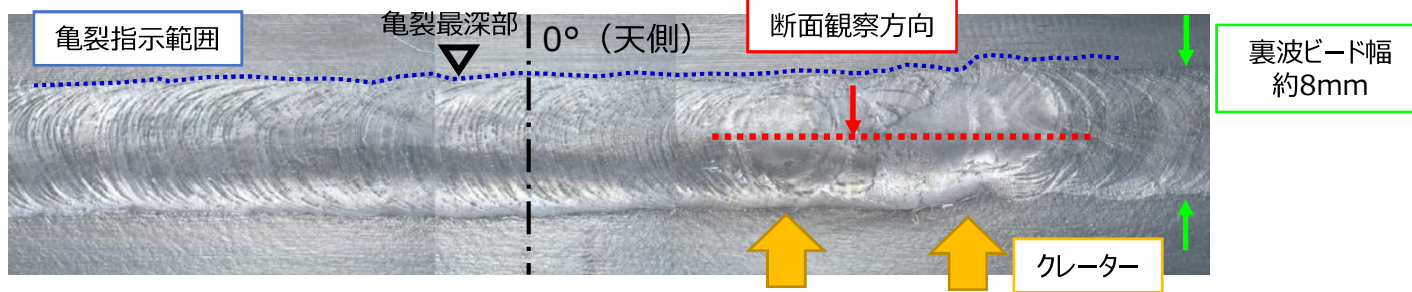
当該管 溶接部裏波外観

- 当該溶接の裏波ビード幅は約8mmと幅広であり、溶接終端部と思われるクレーターが2箇所認められた。溶接断面写真により欠陥が無い事を確認しているが、手入れ溶接により溶接入熱が高くなった可能性がある。

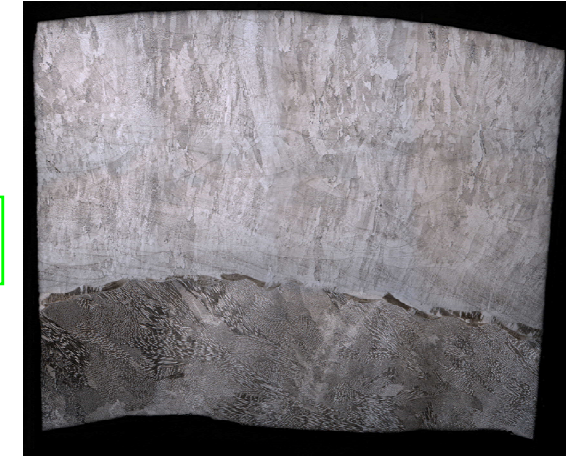
当該管 溶接クレーター部断面組織

- 当該管のSMAW溶接は施工記録より4層で施工されている。(当該管サイズでは通常3~6層)
- 記録上、補修溶接は実施していないが、ビード形状を整えるためのグラインダ成形や部分的な手入れ溶接を行う場合があり、断面組織では部分的に5層以上に見える領域がある。

- 当該溶接部では補修溶接の記録は無く、また観察結果より欠陥も認められなかった。しかしながら、裏波ビード幅が約8mmと広く、また、記録に残らない手入れ溶接を実施した可能性はあり、当該部の大入熱の一因となった可能性は否定できない。

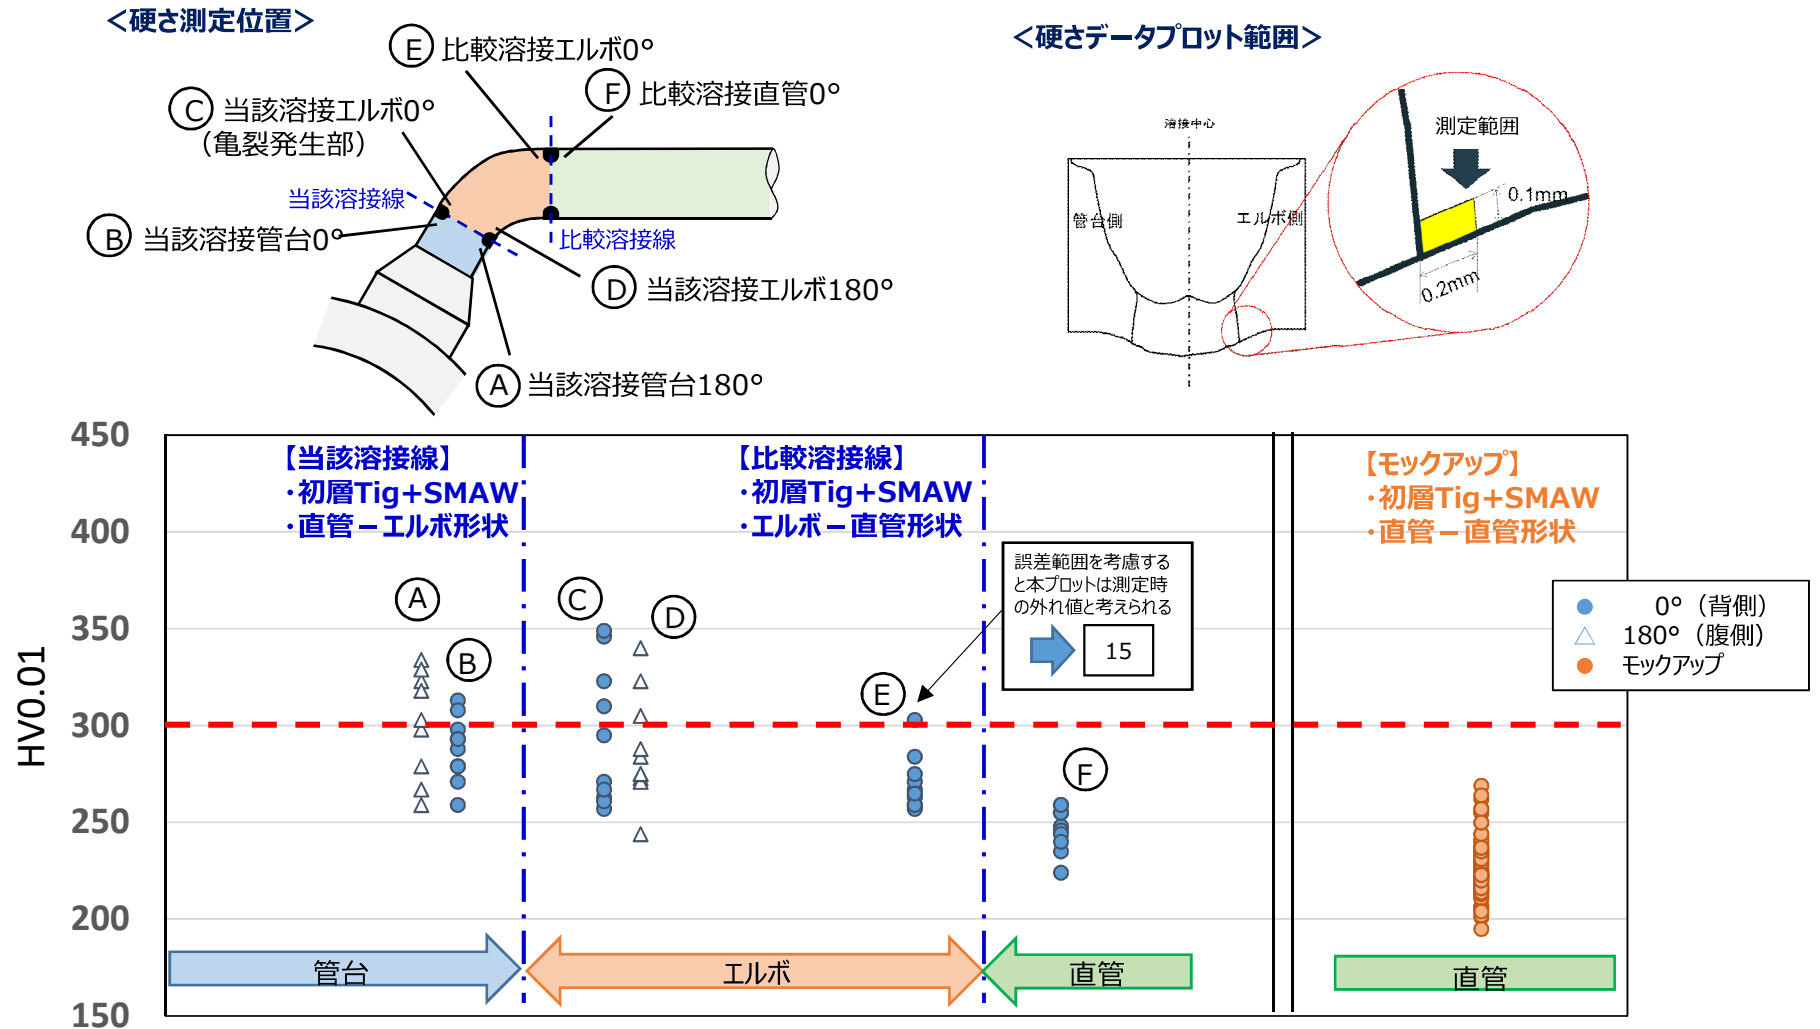
- 管台とエルボの溶接部における表層の硬さが、他の部位より高い傾向が見られる。
- 上記の結果を踏まえ、入熱の影響以外にも管台・エルボ・直管といった形状による剛性が硬さに及ぼす影響についても確認する。
- なお、シンニング部においては、亀裂近傍部に比べて応力が低いことから割れが顕在化していないものと推定される。

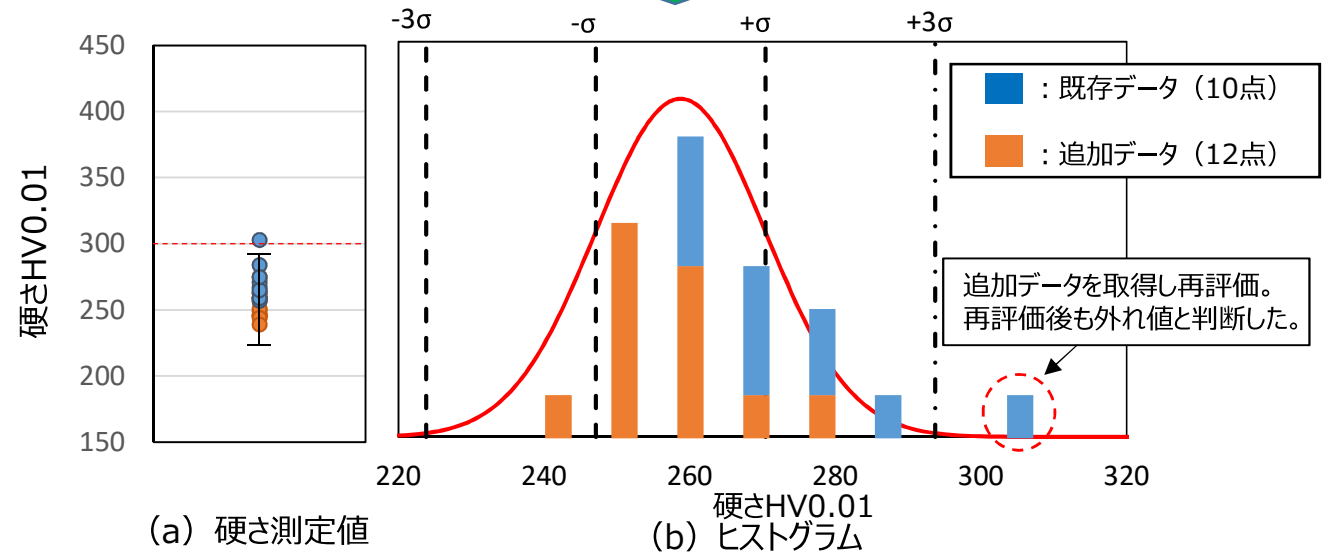
(E) 比較溶接エルボ 0° の硬さ

- (E) 比較溶接エルボ 0° で 300HV を超える測定点が認められたため、実機から追加データ (12点) を採取し、300HV を超える測定点が外れ値であることを検証した。
- また、ビッカース硬さ計の圧痕が粒界上に触れた場合、外れ値を示すことが想定されるため、モックアップにて検証した。

- 当該部の硬さは、標準偏差の3倍 (3σ) に収まらないため、外れ値であると判断した。
- モックアップによる検証の結果、ビッカース硬さ計の圧痕が粒界上に触れた場合、外れ値を示すことが確認された。

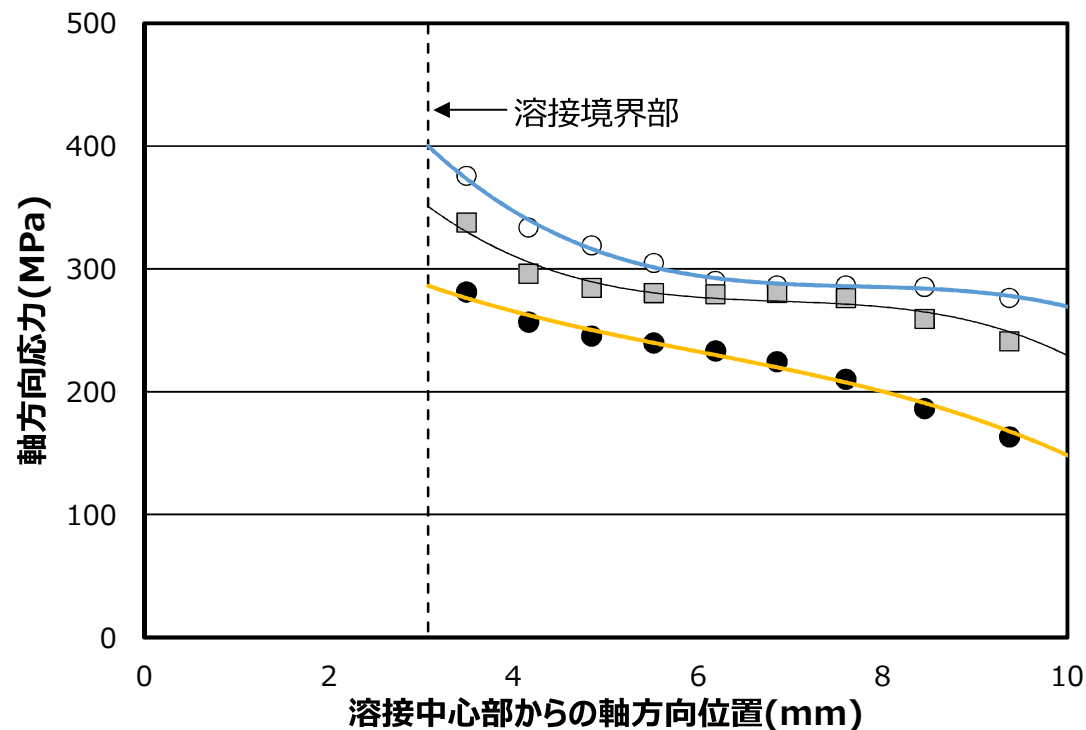
【配管内表面の軸方向応力の F E M解析（発生応力※1 + 溶接残留応力※2）結果】

- 当該部については、運転による発生応力:約100MPa、溶接残留応力:約200MPaが生じていたものと解析※1,2により確認している。
- 一方、実機の応力は計測できていないものの、当該部においては溶接入熱が大きかったと推定しており、その影響について検討した。

- 当該箇所は、過大な入熱により、応力についても大きくなっていたと推定される。

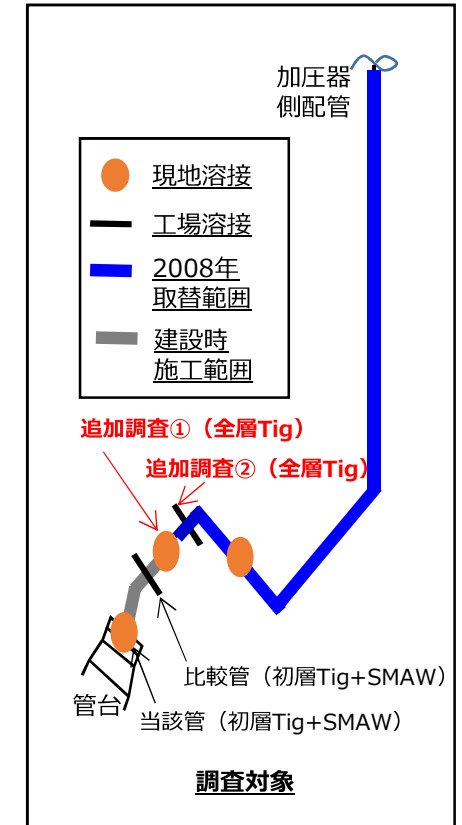
- 他の溶接箇所における実機材の溶接裏波調査の結果、幅は4mm程度であったことから、全層Tigで施工された本追加調査部位については、初層が大きな入熱条件とならず、当該配管で見られたような裏波形状 (約8mm) にならないことを確認した。

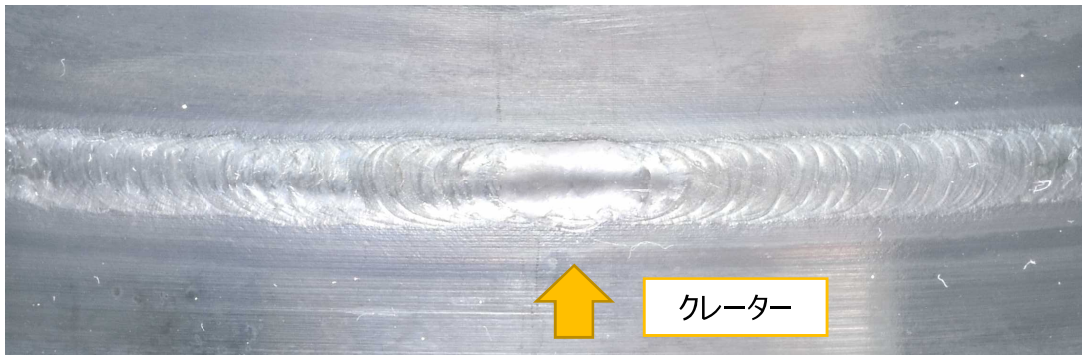
比較管 溶接部裏波写真（0°付近）

- 比較管の溶接部はTIG+SMAWの4層4パス溶接であり、断面写真から4層の積層が認められる。
- 溶接裏波の0°付近には1箇所のカレーターが認められ、標準的な溶接が施工されたと考えられる。

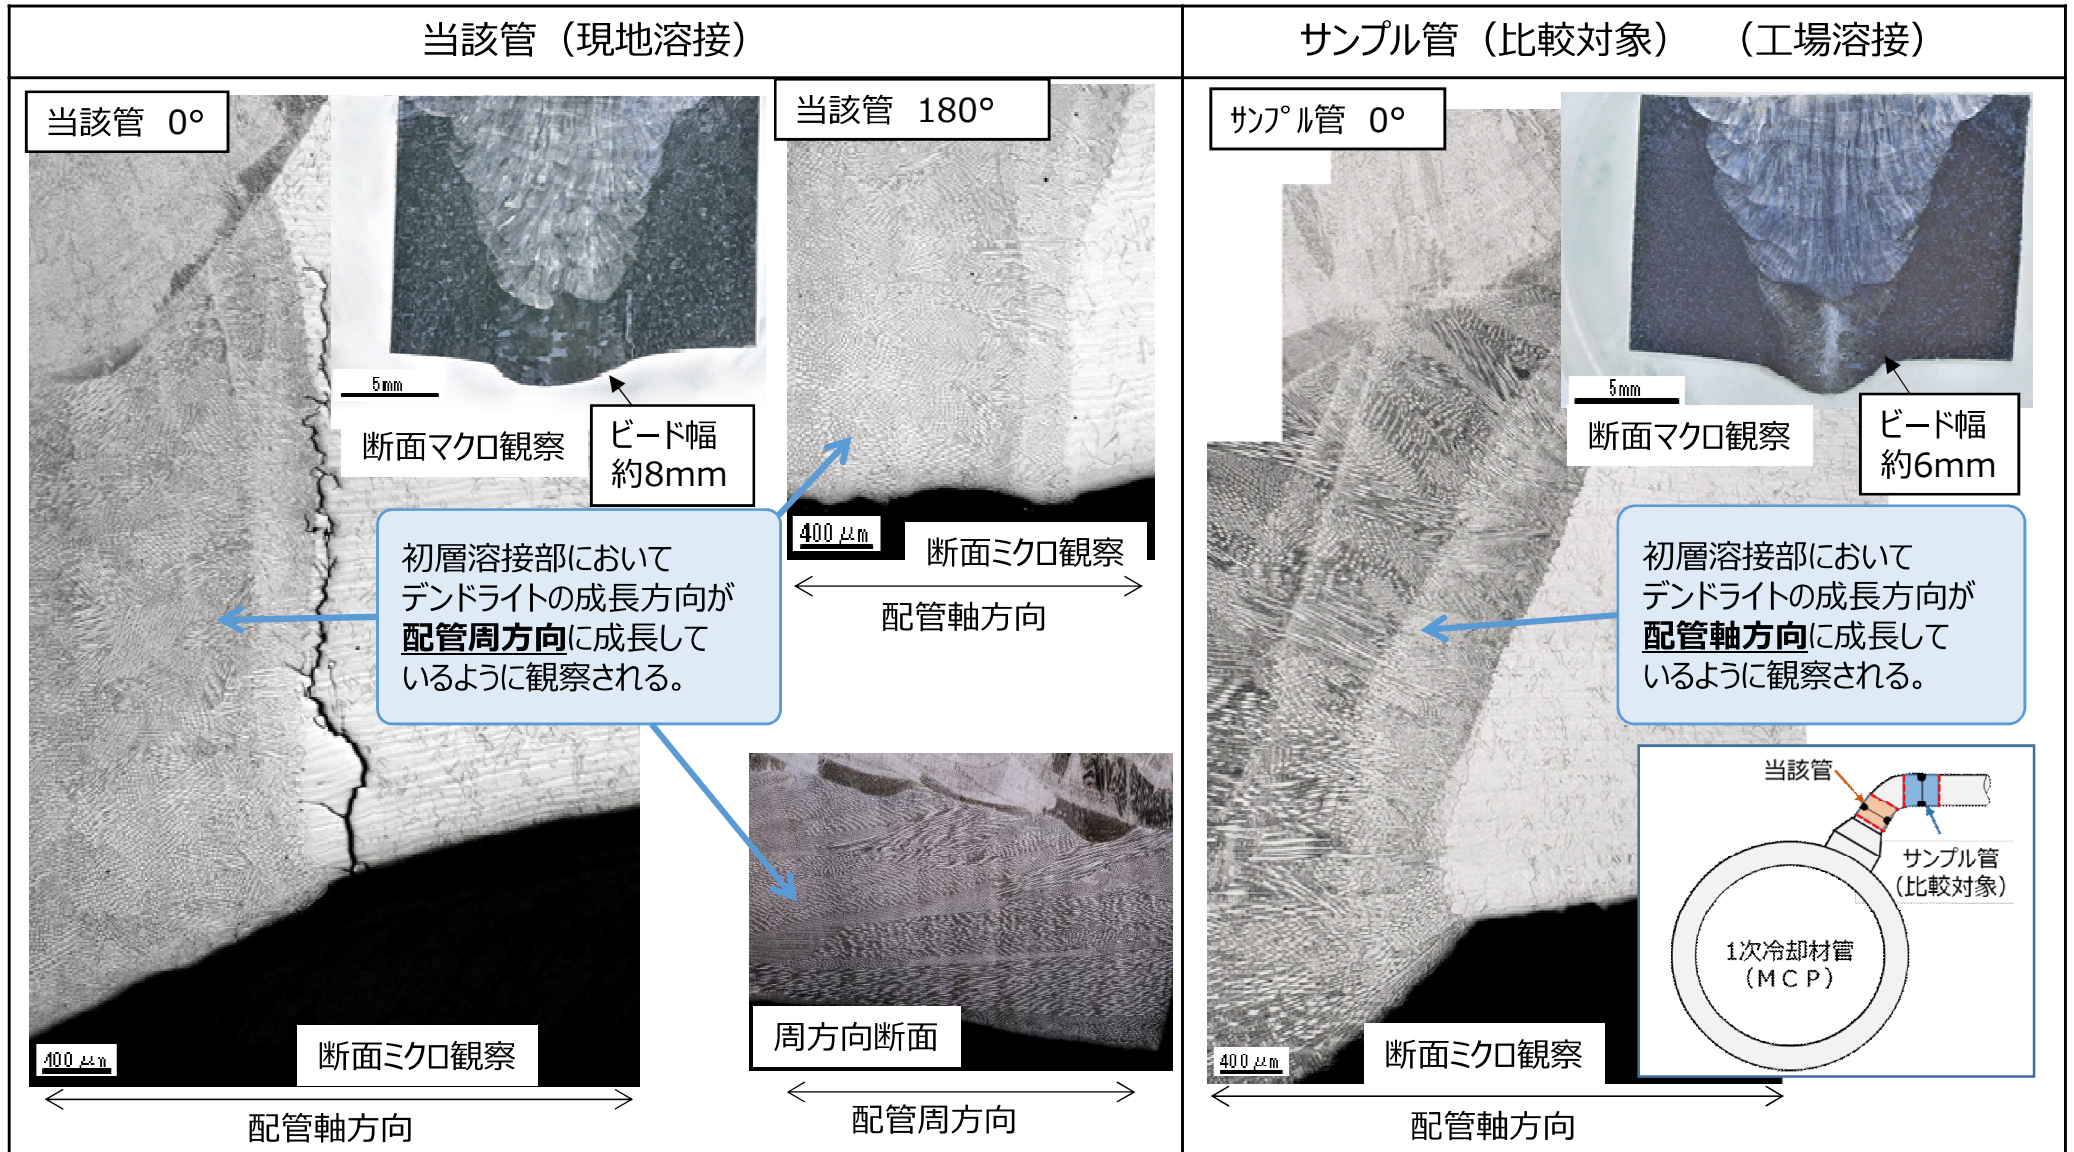
- 当該管はサンプル管と比べ、約8mmと**ビード幅が広がった**。
- 当該管とサンプル管との**溶接金属部の組織の様相に違い**が認められる。（当該管ではデンドライトが**周方向**に、**サンプル管ではデンドライトが軸方向**に成長しているように観察される。）

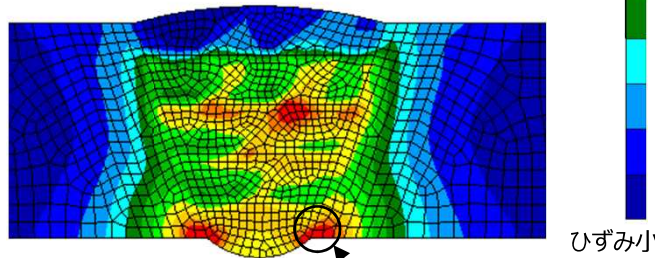
図 : 4B管(TIG+SMAW) 溶接模擬 FEM解析による塑性ひずみコンター図

- 入熱が大きくなれば、塑性ひずみが増加する。
- 亀裂発生部近傍で最大塑性ひずみが存在する。

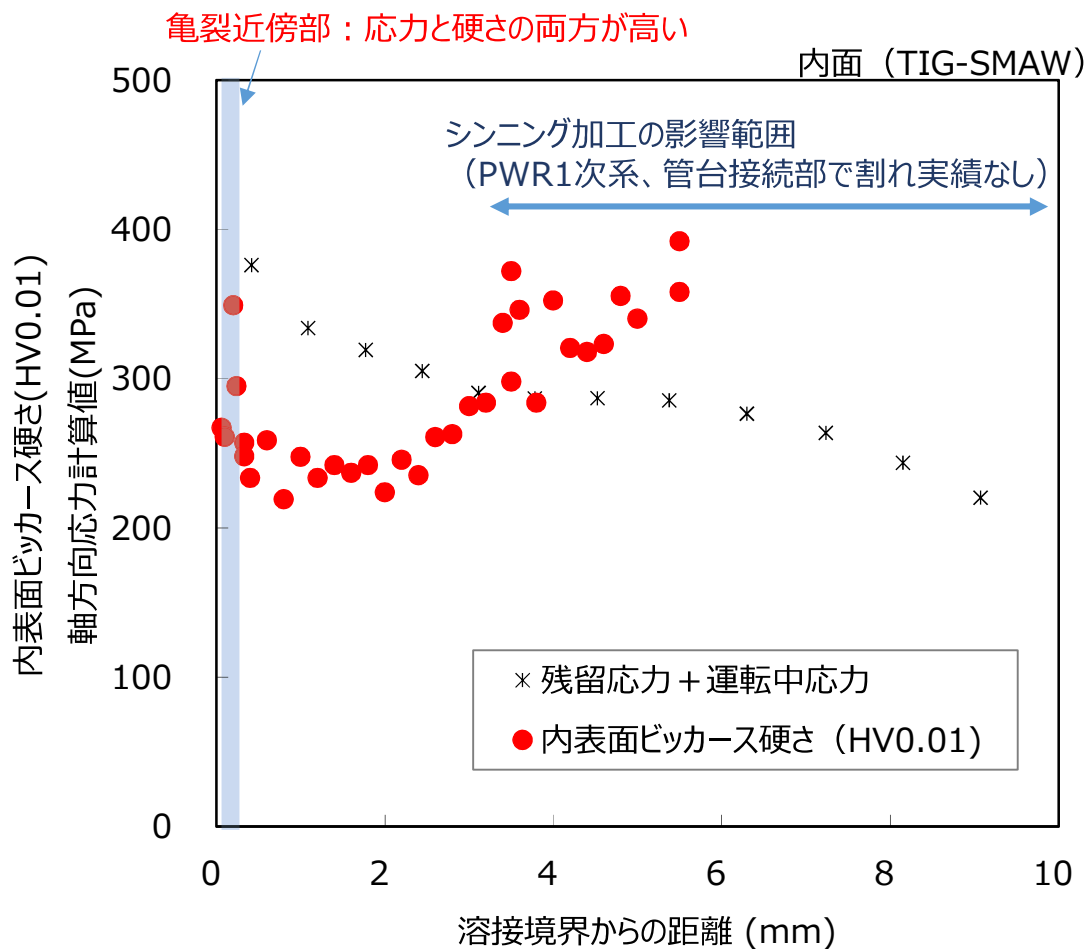
亀裂近傍部とシンニング部の応力についての説明

- 亀裂近傍部は高い応力が想定される場所であり、硬さと応力の両方の条件が揃っていた。
- 一方、シンニング部は硬いが、応力は比較的低いため、亀裂が発生していない。
