大飯発電所 3 号機  
加圧器スプレイライン配管溶接部での事象への対応について

関西電力株式会社

2021年 2月 4日

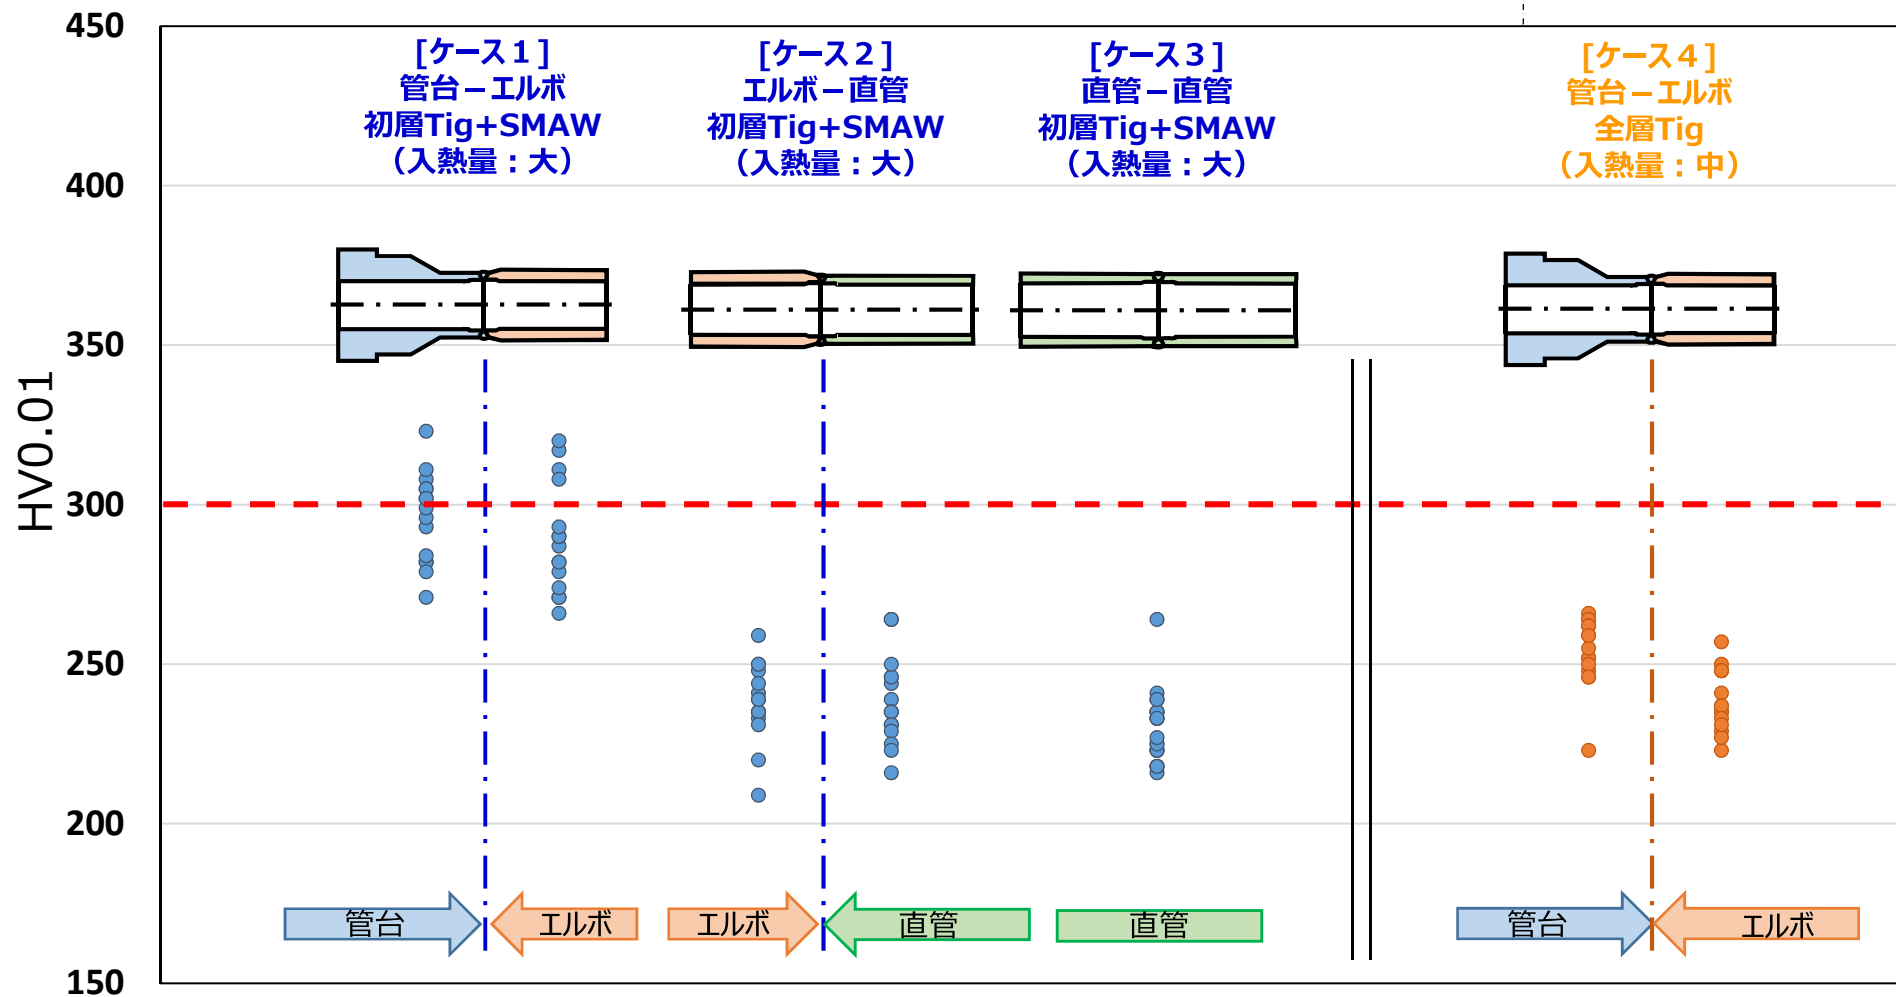
## ②形状による剛性を考慮したモックアップ製作と硬さ測定 (3/4)

- 溶接時における形状による剛性の影響について確認するために製作したモックアップの硬さ測定結果は以下のとおり。

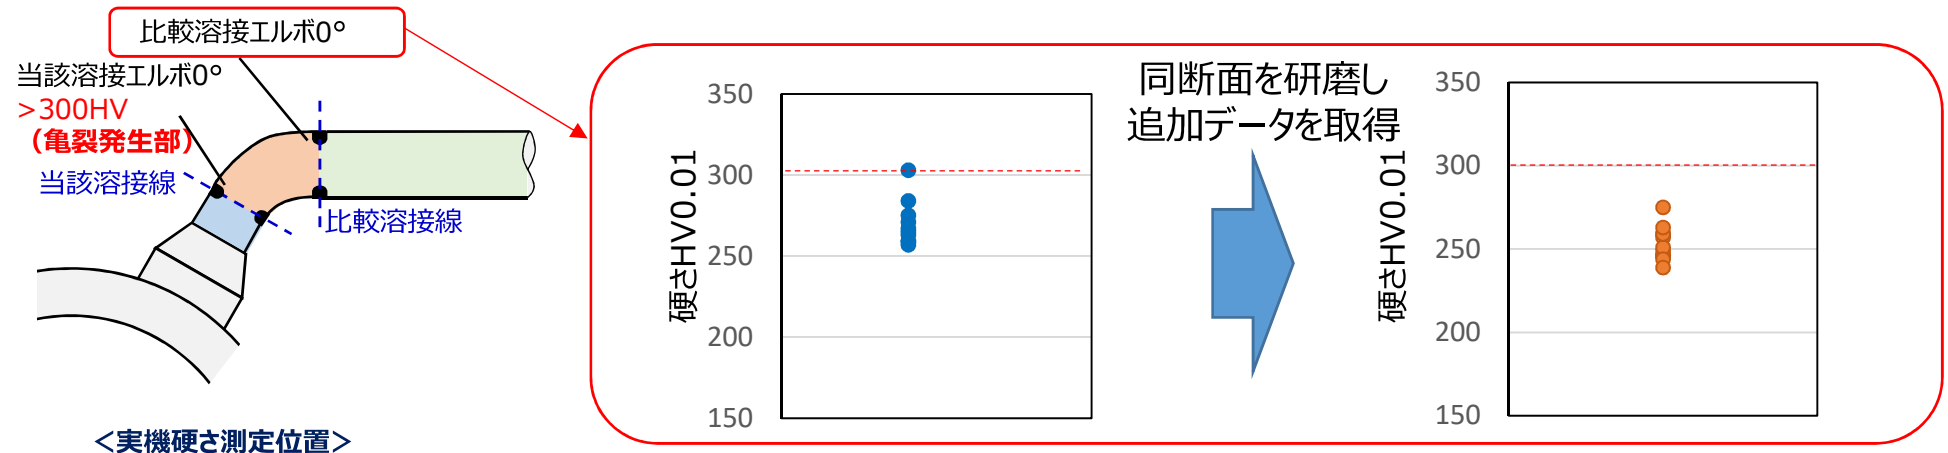
## エルボ等の形状に対する考え方について

- 比較管においては、300HVを超えるデータが認められたが、追加データでは300HVを超える硬さは確認されなかった。
- また、裏波幅は約6mmであり、当該部に比べ入熱量は小さかったと推定でき、入熱量に伴い応力についても小さいと考えられることから、比較管には割れが生じていなかったものと判断している。

- ただし、形状による影響を考慮し、「エルボー直管」形状についても追加検査を実施する。  
また、入熱が大きくなる可能性のある箇所については継続検査を実施する。
- レジューサ、弁、ティーについては、エルボに近い厚さであることからエルボと同様に追加検査を実施する。  
また、入熱が大きくなる可能性のある箇所については継続検査を実施する。
