# 高浜発電所 4 号機 蒸気発生器伝熱管の損傷について (概要版)

2021年2月5日

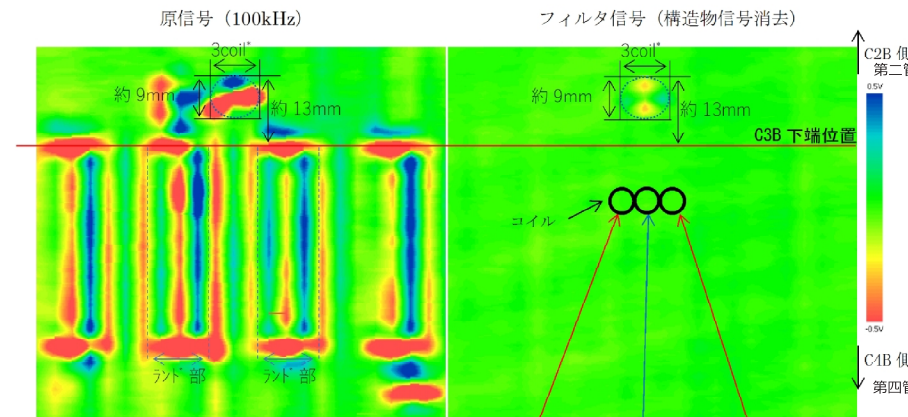
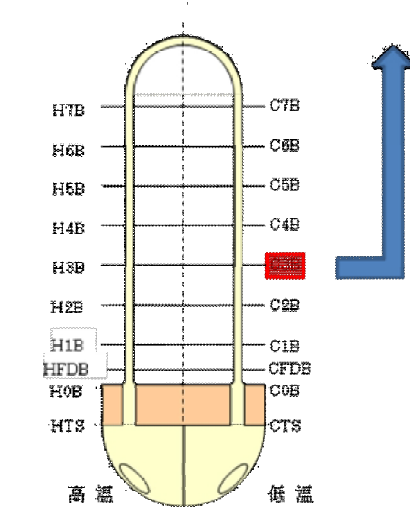
A-SG低温側第三管支持板 (X51, Y4) のECT結果

E C Tデータを分析した結果、伝熱管外面の周方向に沿った非貫通のきずの特徴を有していた。

減肉率: 約33%

- ・位相角評価から、外面指示の特徴を持っている。
- ・指示は複数のコイルで検出されており、指示の中心部のコイルは周方向成分、両端部のコイルでは軸方向成分の特徴を持っている。

上記の通り軸方向成分および周方向成分の両方の成分が読み取れるため、広がりを持つ減肉と評価する。(下図参照)

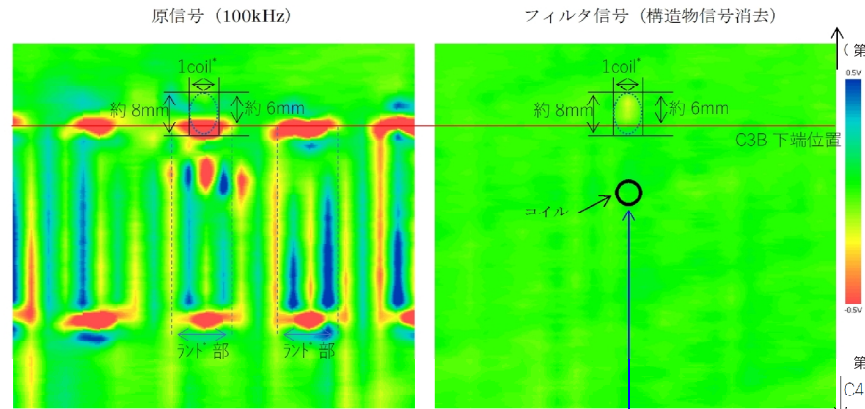
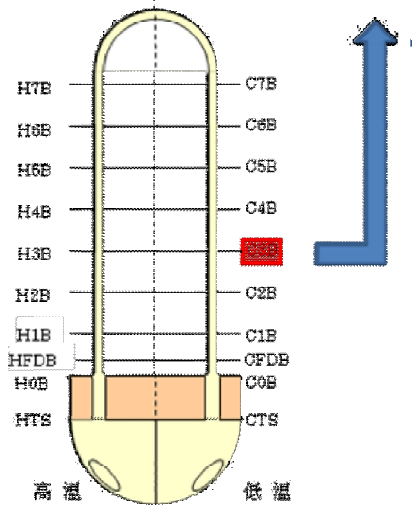
C-SG低温側第三管支持板 (X55, Y3) のECT結果

ECTデータを分析した結果、伝熱管外面の周方向に沿った非貫通のきずの特徴を有していた。

減肉率: 約25%

【C-SG X55-Y3 リサージュ波形】

きずの端部の軸方向成分 (赤色矢印) を検出  
きずの中心部の周方向成分 (青色矢印) を検出

- ・位相角評価から、外面指示の特徴を持っている。
- ・指示は複数のコイルで検出されており、指示の中心部のコイルは周方向成分、両端部のコイルでは軸方向・周方向成分の特徴を持っている。

上記の通り軸方向成分および周方向成分の両方の成分が読み取れるため、広がりを持つ減肉と評価する。(下図参照)

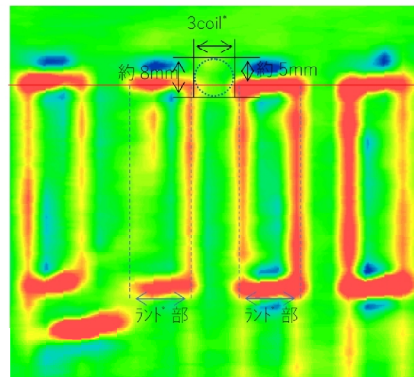
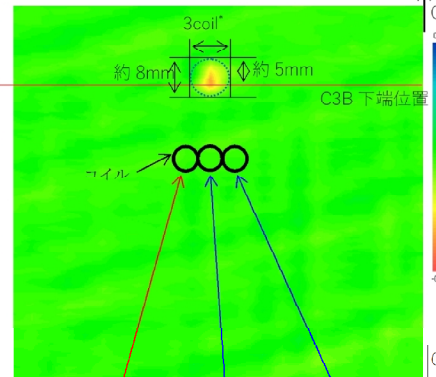
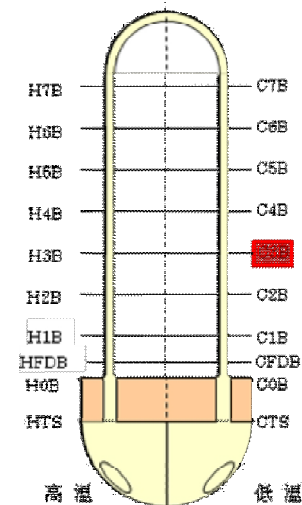
C-SG低温側第三管支持板 (X 2 1, Y 8) のE C T結果

E C Tデータを分析した結果、伝熱管外面の周方向に沿った非貫通のきずの特徴を有していた。

減肉率: 約36%

【C-SG X21-Y8 リサージュ波形】

きずの端部の軸方向成分 (赤色矢印) を検出  
きずの中心部の周方向成分 (青色矢印) を検出

- ・位相角評価から、外面指示の特徴を持っている。
- ・指示は複数のコイルで検出されており、指示の中心部のコイルは周方向成分、両端部のコイルでは軸方向・周方向成分の特徴を持っている。

上記の通り軸方向成分および周方向成分の両方の成分が読み取れるため、広がりを持つ減肉と評価する。(下図参照)

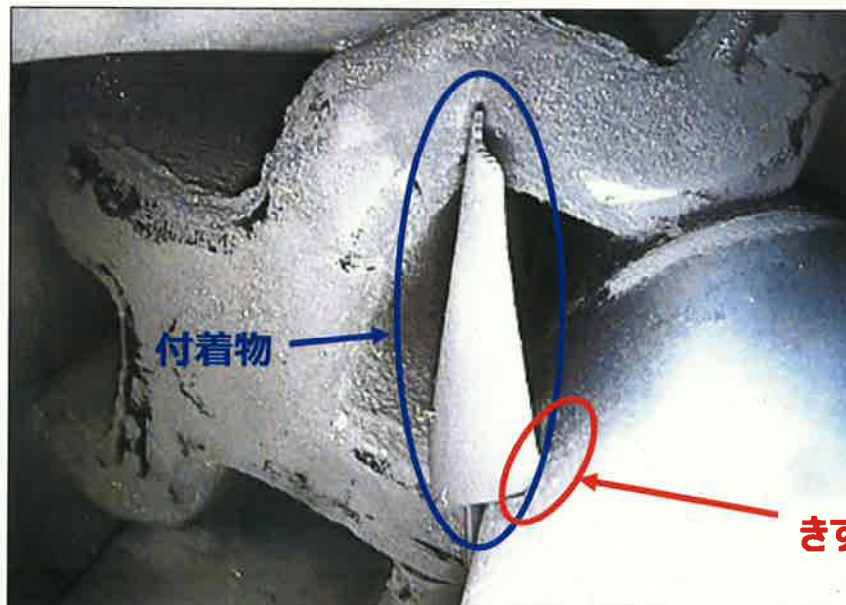
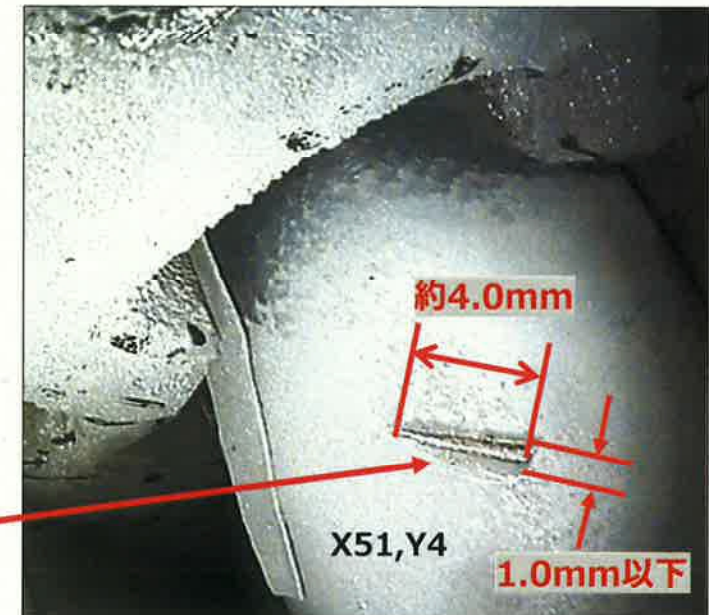
## A - S G (X 5 1 , Y 4)

E C Tで減肉とみられる信号指示が認められた伝熱管を、2 次側から小型カメラにて点検した結果、摩耗減肉痕とみられる箇所を確認した。なお、E C Tの信号指示による位置およびサイズと相違はなかった。

また、A - S G (X51,Y4) および C - S GのうちX55,Y3の信号指示部付近において付着物を確認したことから、付着物を回収した。

第三管支持板：長さ 約4.0mm、幅 1.0mm以下 (X51,Y4) 減肉率：約 3 3 %

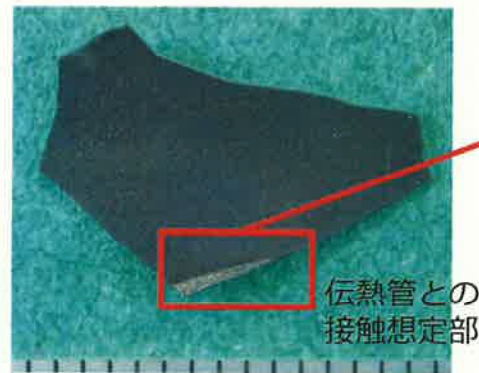
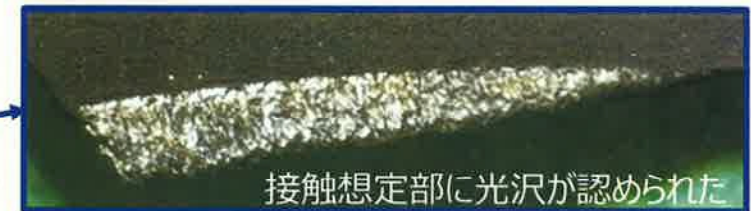
＜A－S Gで確認した付着物（X51,Y4 第三管支持板下面）＞

- 伝熱管減肉部と付着物の接触想定部（角部）には、接触痕があり、光沢が認められた。
- 形状（R形状）を計測した結果、直径約22.5mmの円筒状に沿った形状であり、これは伝熱管の外径22.23mmに近い形状である。

大きさ：約15mm×約9mm  
厚さ：約0.2～0.3mm  
質量：約0.1g

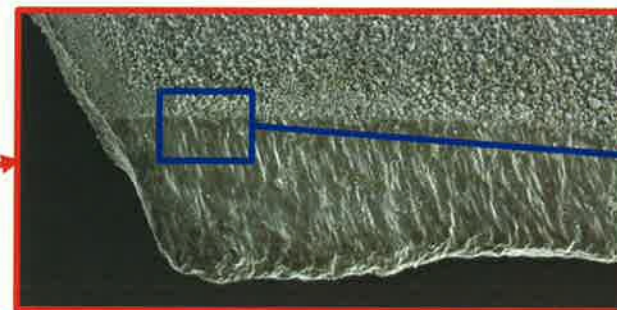
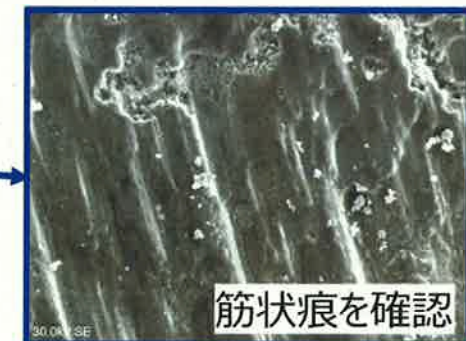
- 接触想定部（角部）を拡大観察した結果、筋状痕を確認した。

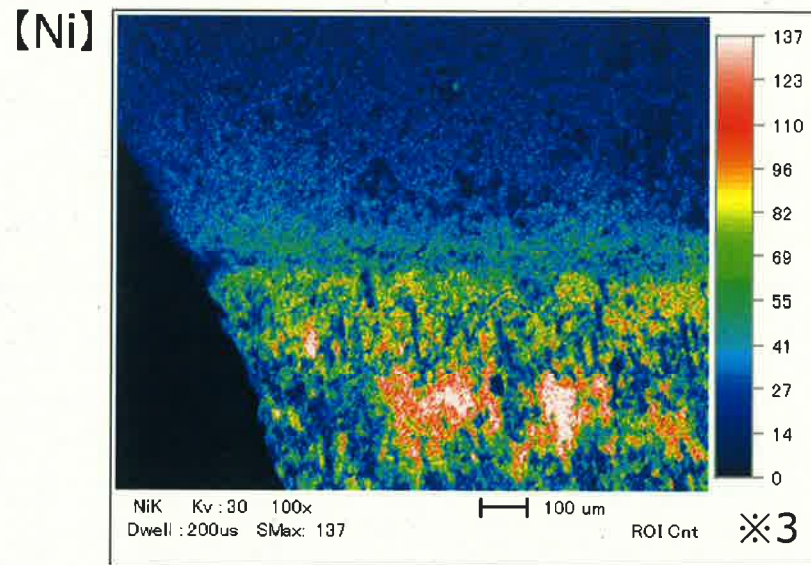
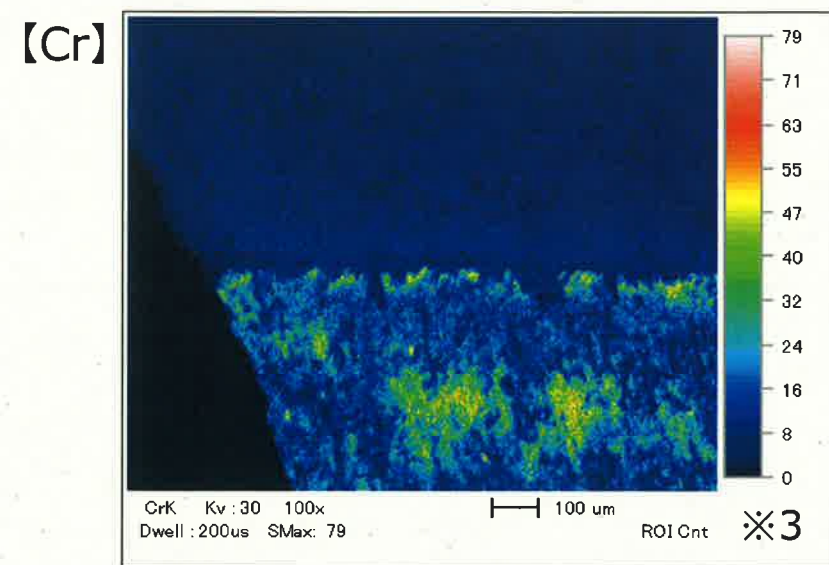
- 表面の化学成分分析を実施した結果、中央部の主成分が酸化鉄（主にマグネタイト）であったことから、スケールであると推定した。（以下、スケールA）
- 接触想定部（角部）の成分分析した結果、伝熱管の母材のNiおよびCrの成分を検出した。

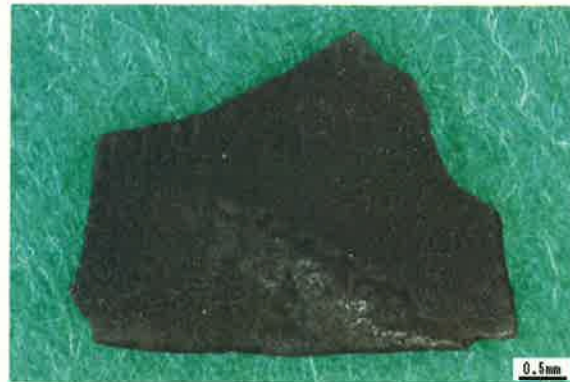
＜C－S Gで確認した付着物（X55,Y3 第三管支持板下面）＞

- 付着物の表面を観察した結果、接触痕および光沢は確認できなかった。
- 形状（R形状）を計測した結果、直径約21.9mmの円筒状に沿った形状であり、これは伝熱管の外径22.23mmに近い形状である。

大きさ：約5mm×約3mm  
厚さ：約0.4mm  
質量：約0.02g

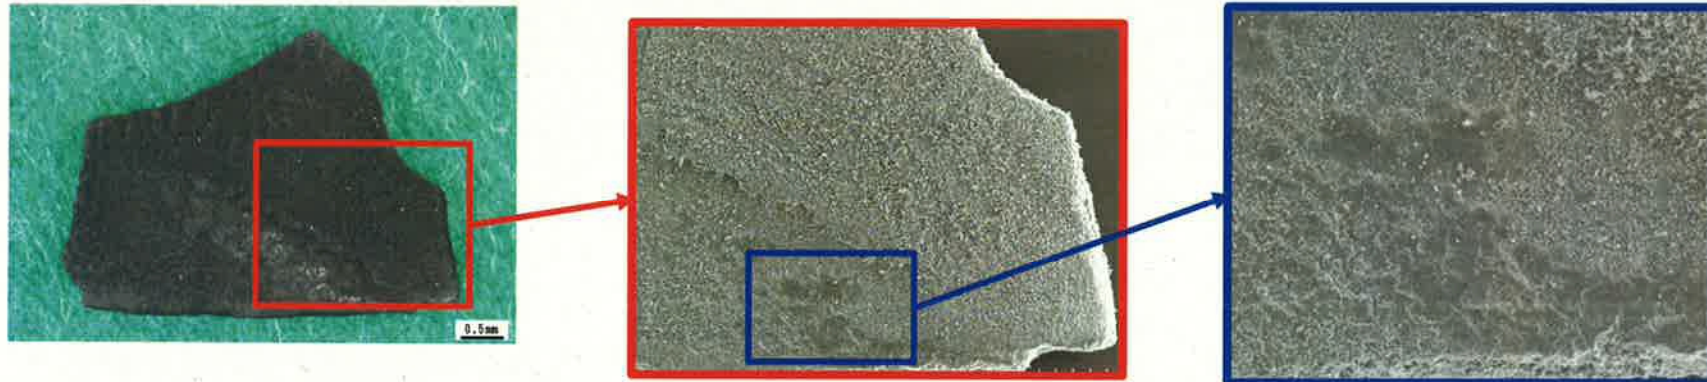
- 拡大観察した結果、凹面の一部に接触痕はあったが、筋状痕は確認できなかった。

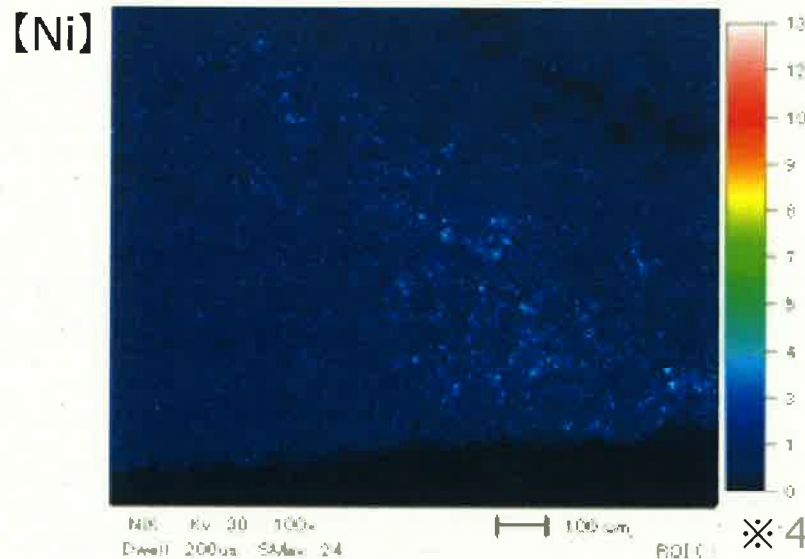
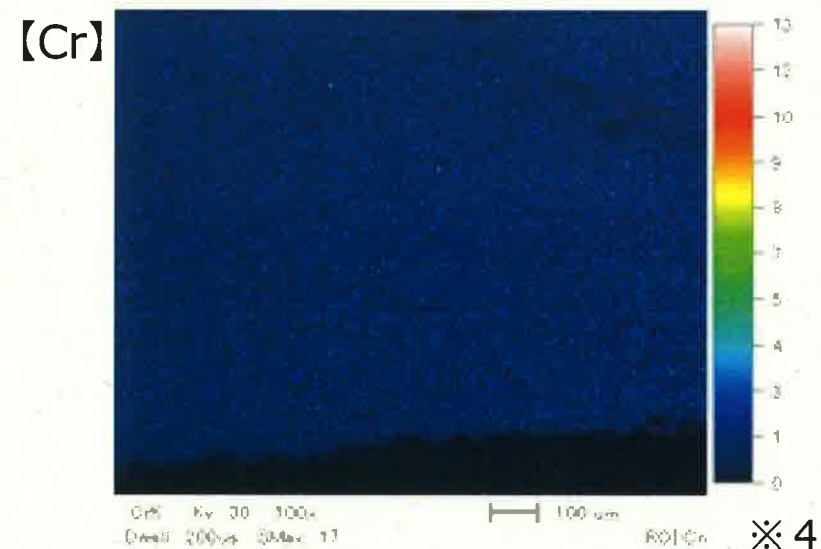
○表面の化学成分分析を実施した結果、中央部の主成分が酸化鉄（主にマグネタイト）であったことから、スケールであると推定した。（以下、スケールC 1）

○凹面の接触痕を成分分析した結果、伝熱管の母材のNiは僅かに検出したが、Crは検出できなかった※3。

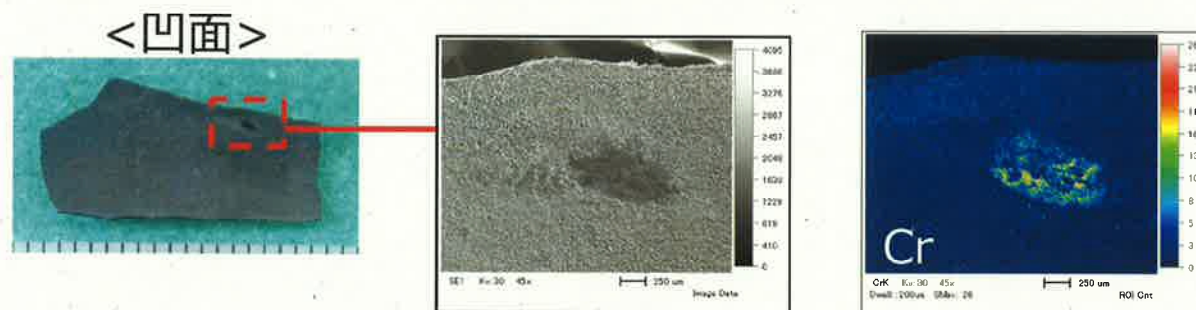
○スケールC 2凹面の接触痕が認められた部分の表面の化学成分分析を実施した結果、管支持板（SUS405）の主成分であるCr成分を検出した。

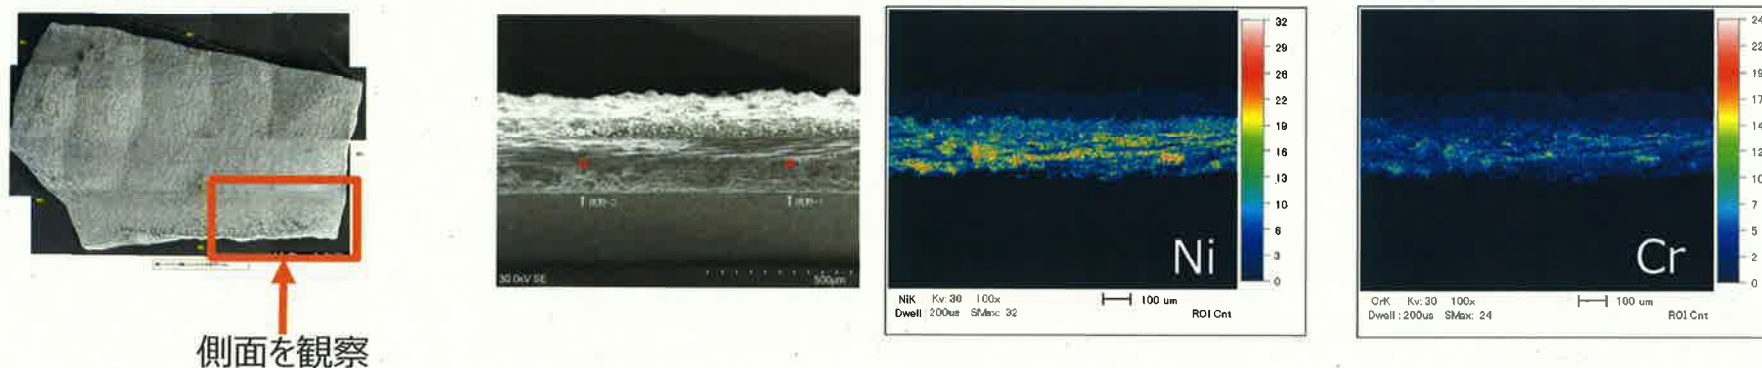
○スケールC 2側面の接触痕が認められた部分の表面の化学成分分析の結果、伝熱管（インコネル600）の主成分であるNi成分とCr成分を検出した。

スケールC 2は、管支持板下面と接触しながら、伝熱管に減肉を与えた可能性があるかと推定した。

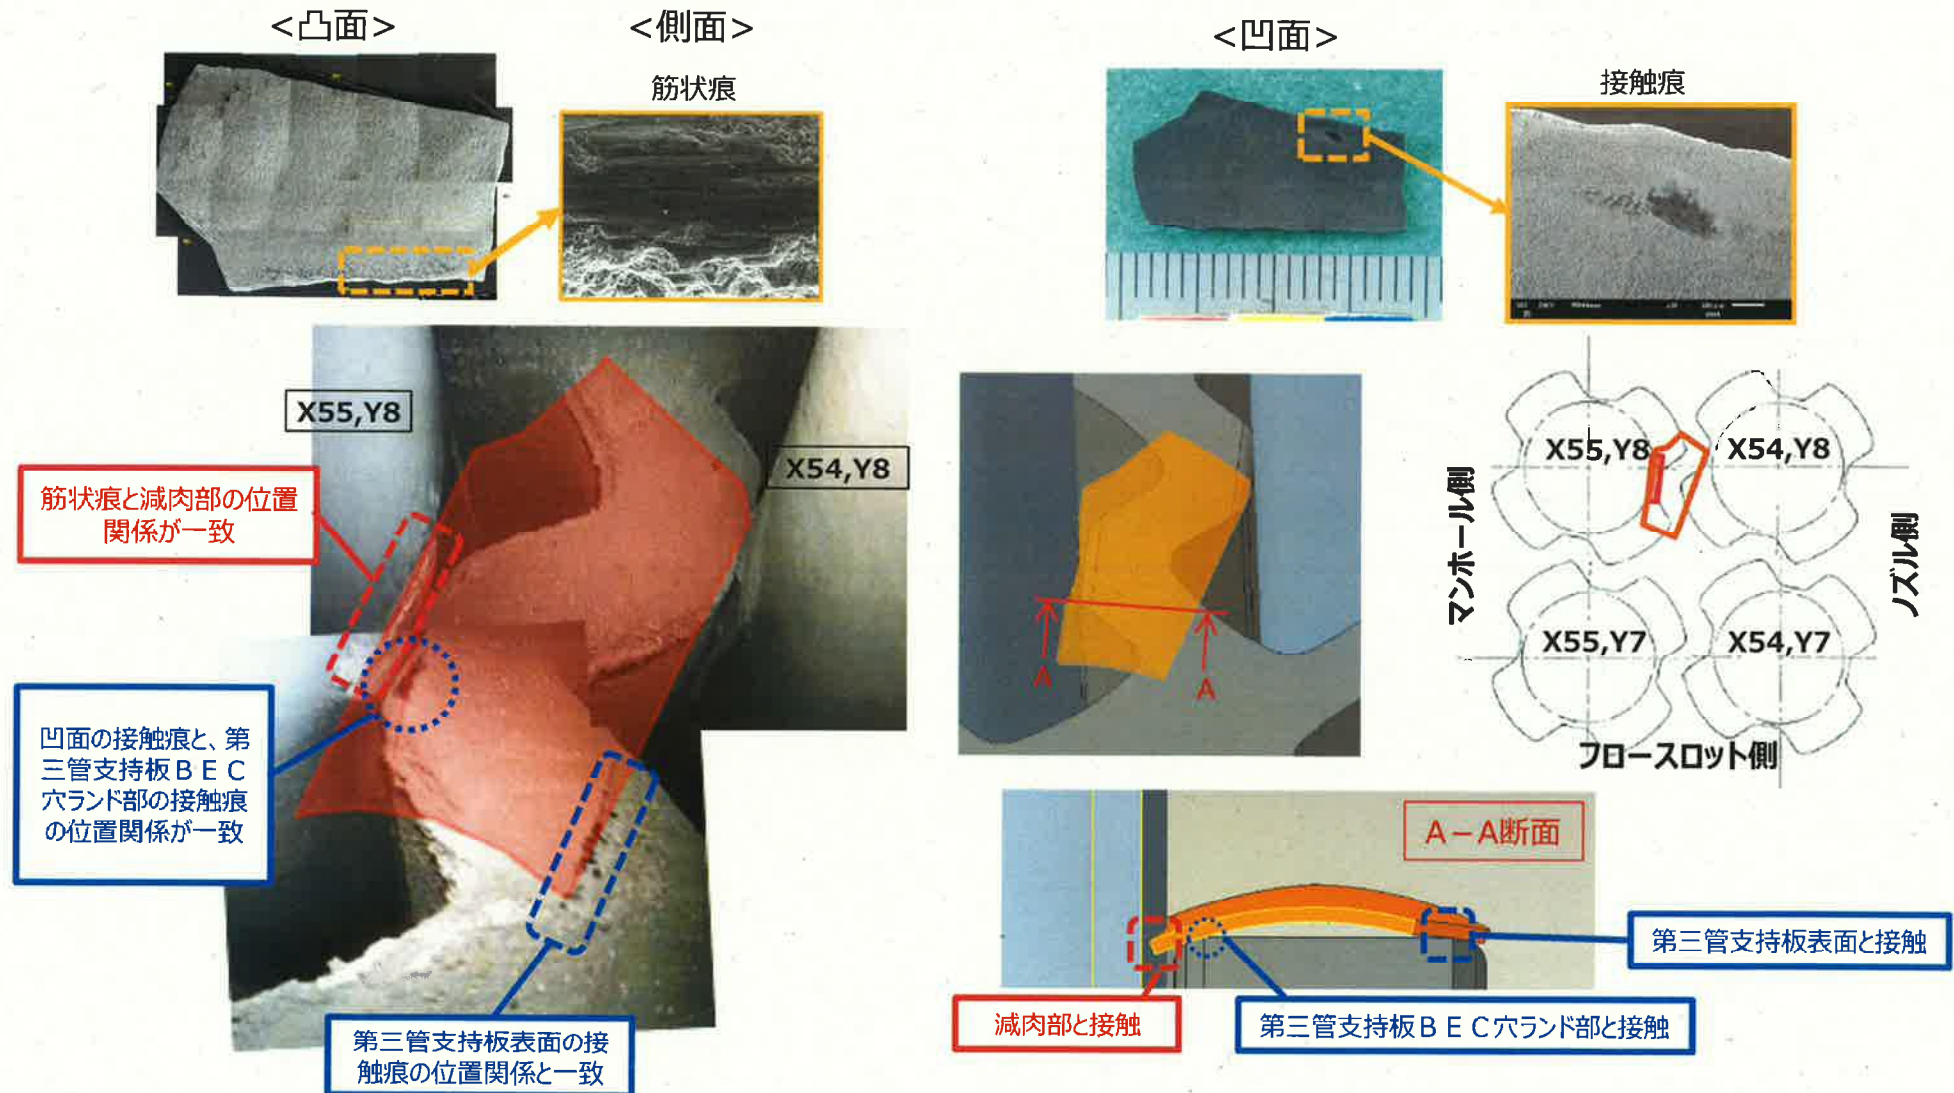
○スケールC 2の形状や筋状痕、接触痕の位置は、以下の通りX55,Y8の減肉箇所や周辺の第三管支持板表面の接触痕の位置と一致することを確認した。

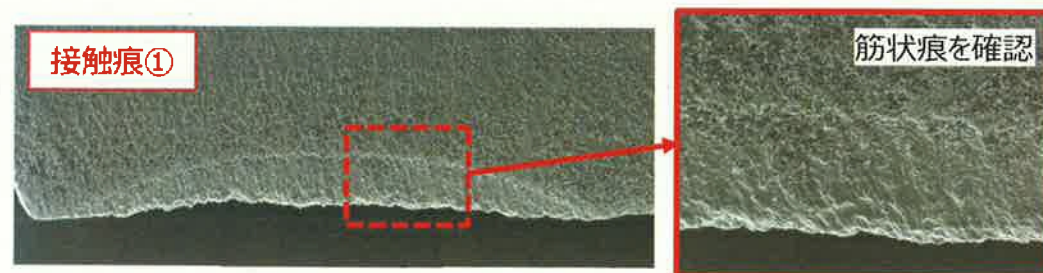
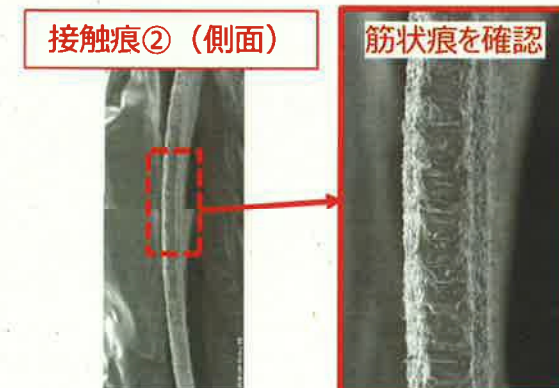
- 接触痕を拡大観察した結果、凸面の接触痕③には筋状痕が確認できなかったが、側面の接触痕①、②に筋状痕を確認した。

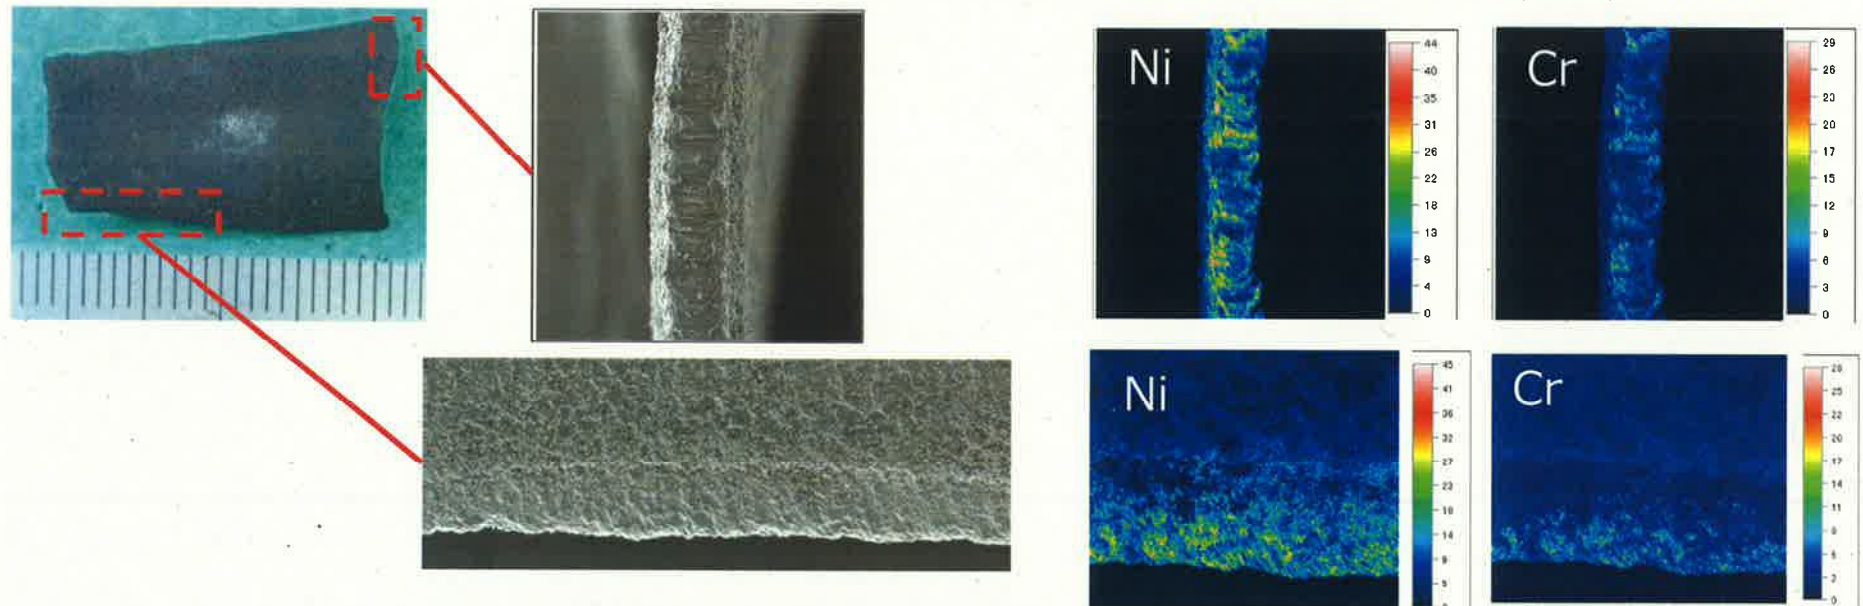
○スケールC3側面の接触痕が認められた部分の表面の化学成分分析を実施した結果、伝熱管（インコネル600）の主成分であるNi成分とCr成分を検出した。

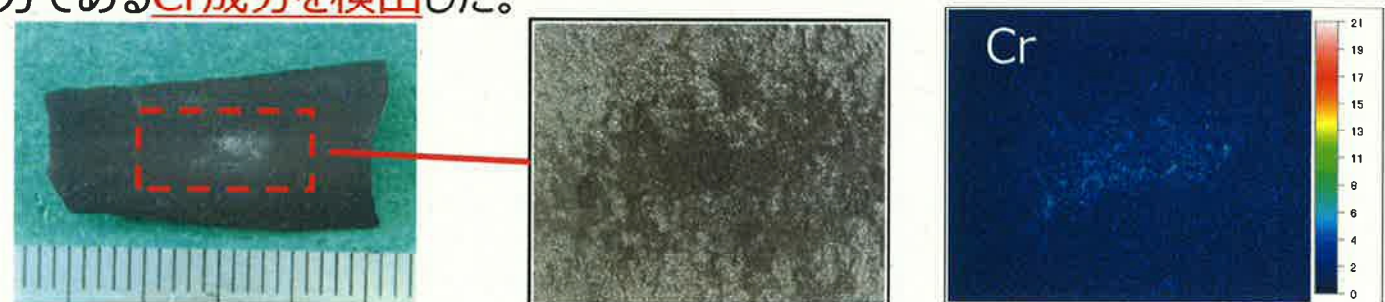
○スケールC3の凸面の接触痕が認められた部分の表面の化学成分分析を実施した結果、管支持板（SUS405）の主成分であるCr成分を検出した。

スケールC3は、管支持板下面と接触しながら、伝熱管に減肉を与えた可能性があると推定した。

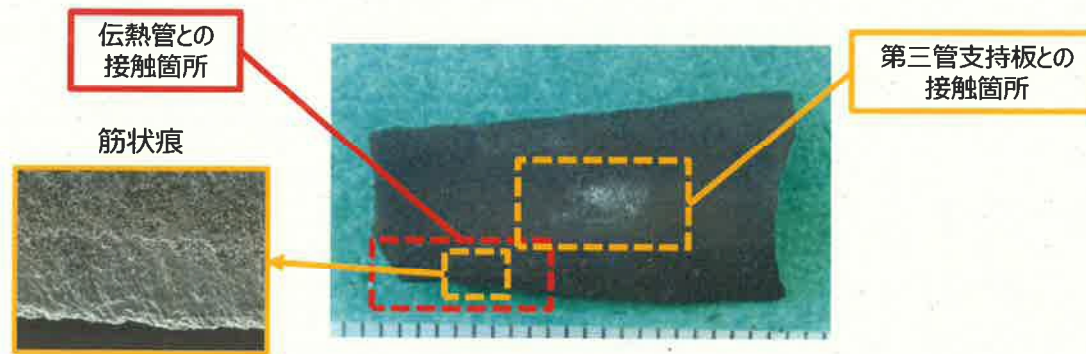
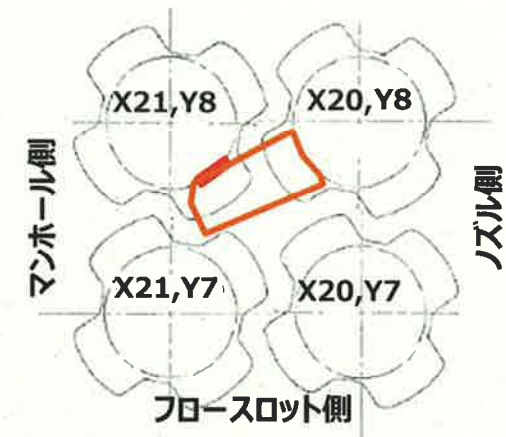
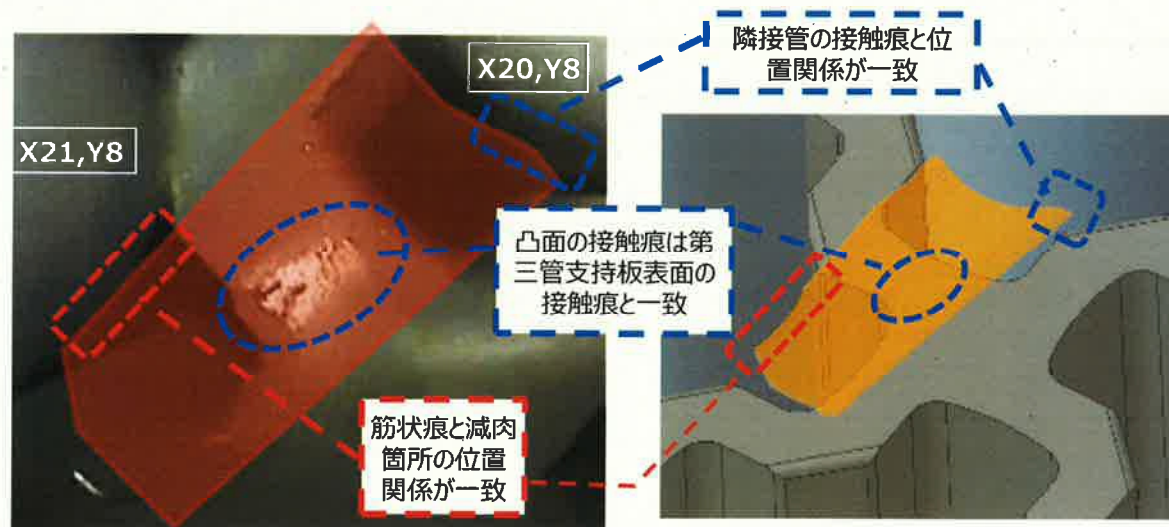
○スケールC3の形状や筋状痕、接触痕の位置は、以下の通りX21,Y8の減肉箇所および周辺の第三管支持板表面並びに隣接管（X20,Y8）の接触痕の位置と一致することを確認した。

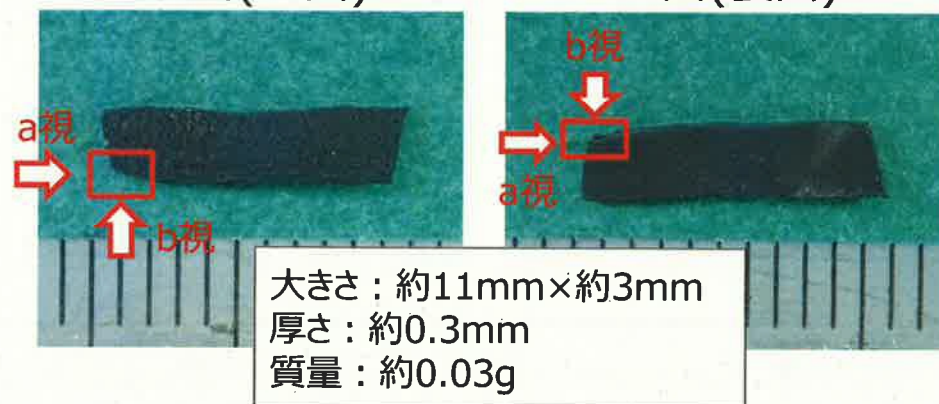
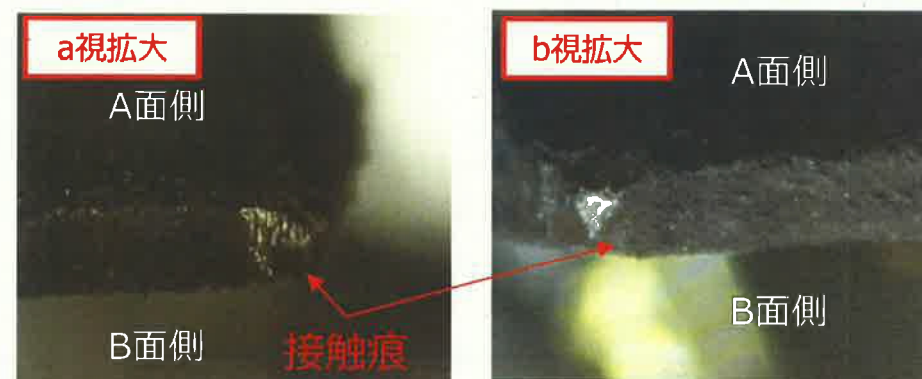
○スケールC4の表面を観察した結果、角部に接触痕を確認した。また、形状（R形状）を計測した結果、直径約22.2mmの円筒状に沿った形状であり、これは伝熱管の外径22.23mmに近い形状である。

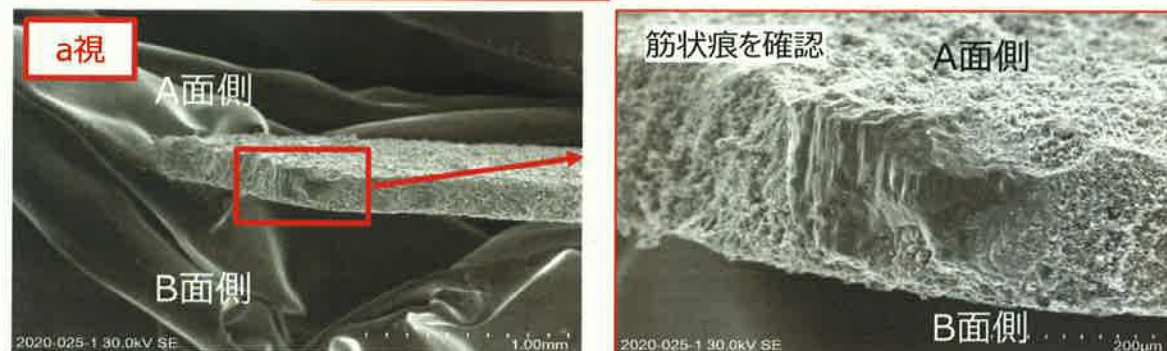
○接触痕を拡大観察した結果、筋状痕を確認した。

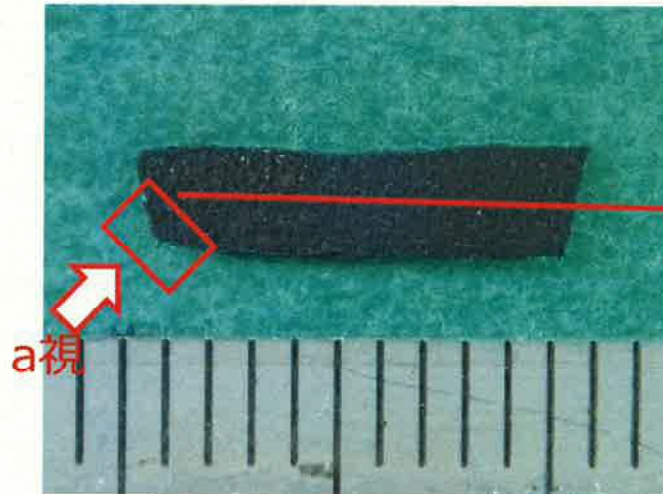
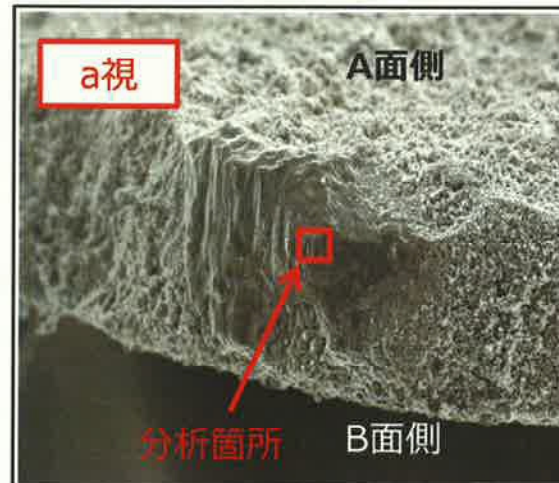
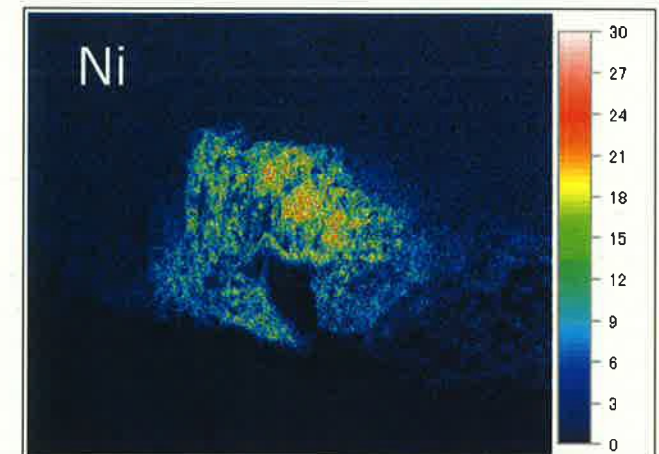
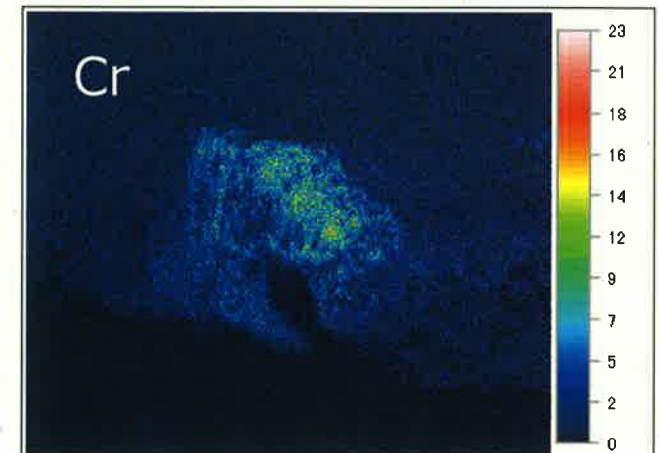
○スケールC4角部の接触痕が認められた部分の表面の化学成分分析を実施した結果、伝熱管（インコネル600）の主成分であるNi成分とCr成分を検出した。

スケールC4は、管支持板下面と接触しながら、伝熱管に減肉を与えた可能性があると推定した。

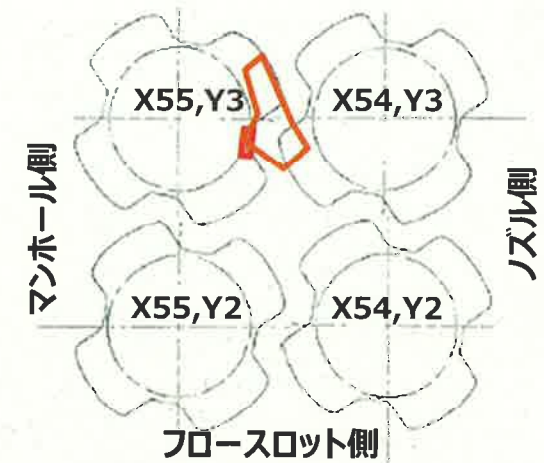
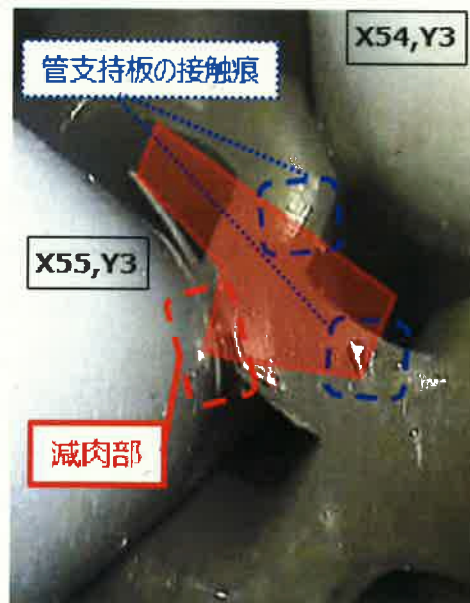
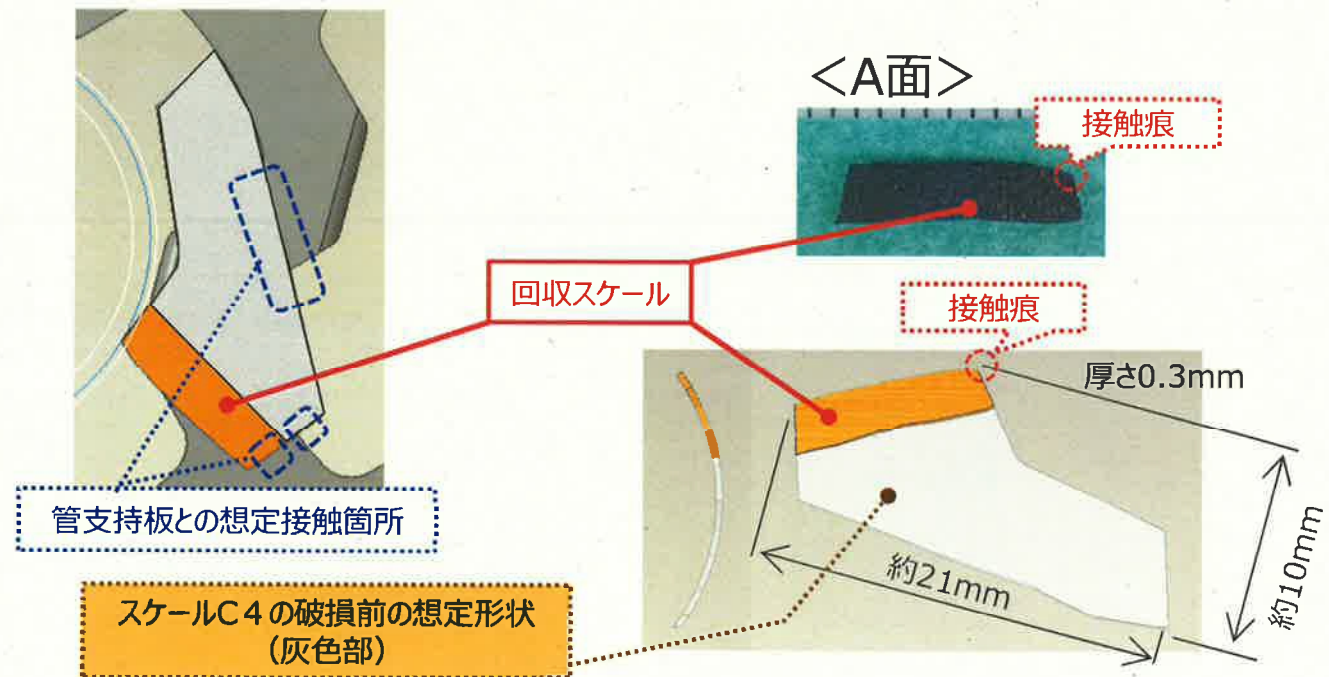
- スケールC 4 の角部に接触痕が確認されたことから、減肉形状が三角型と推定されるX55,Y3伝熱管との接触条件を検討。
- スケールの一部（伝熱管との接触部以外の箇所）が破損したとすると、スケールC 4 の破損前の想定形状が管支持板接触痕の位置と一致することを確認した。
