関原発 第 562 号
2021年1月25日

高浜発電所4号機 蒸気発生器伝熱管の損傷について

発電用原子炉施設故障等報告書

高浜発電所4号機
蒸気発生器伝熱管の損傷について

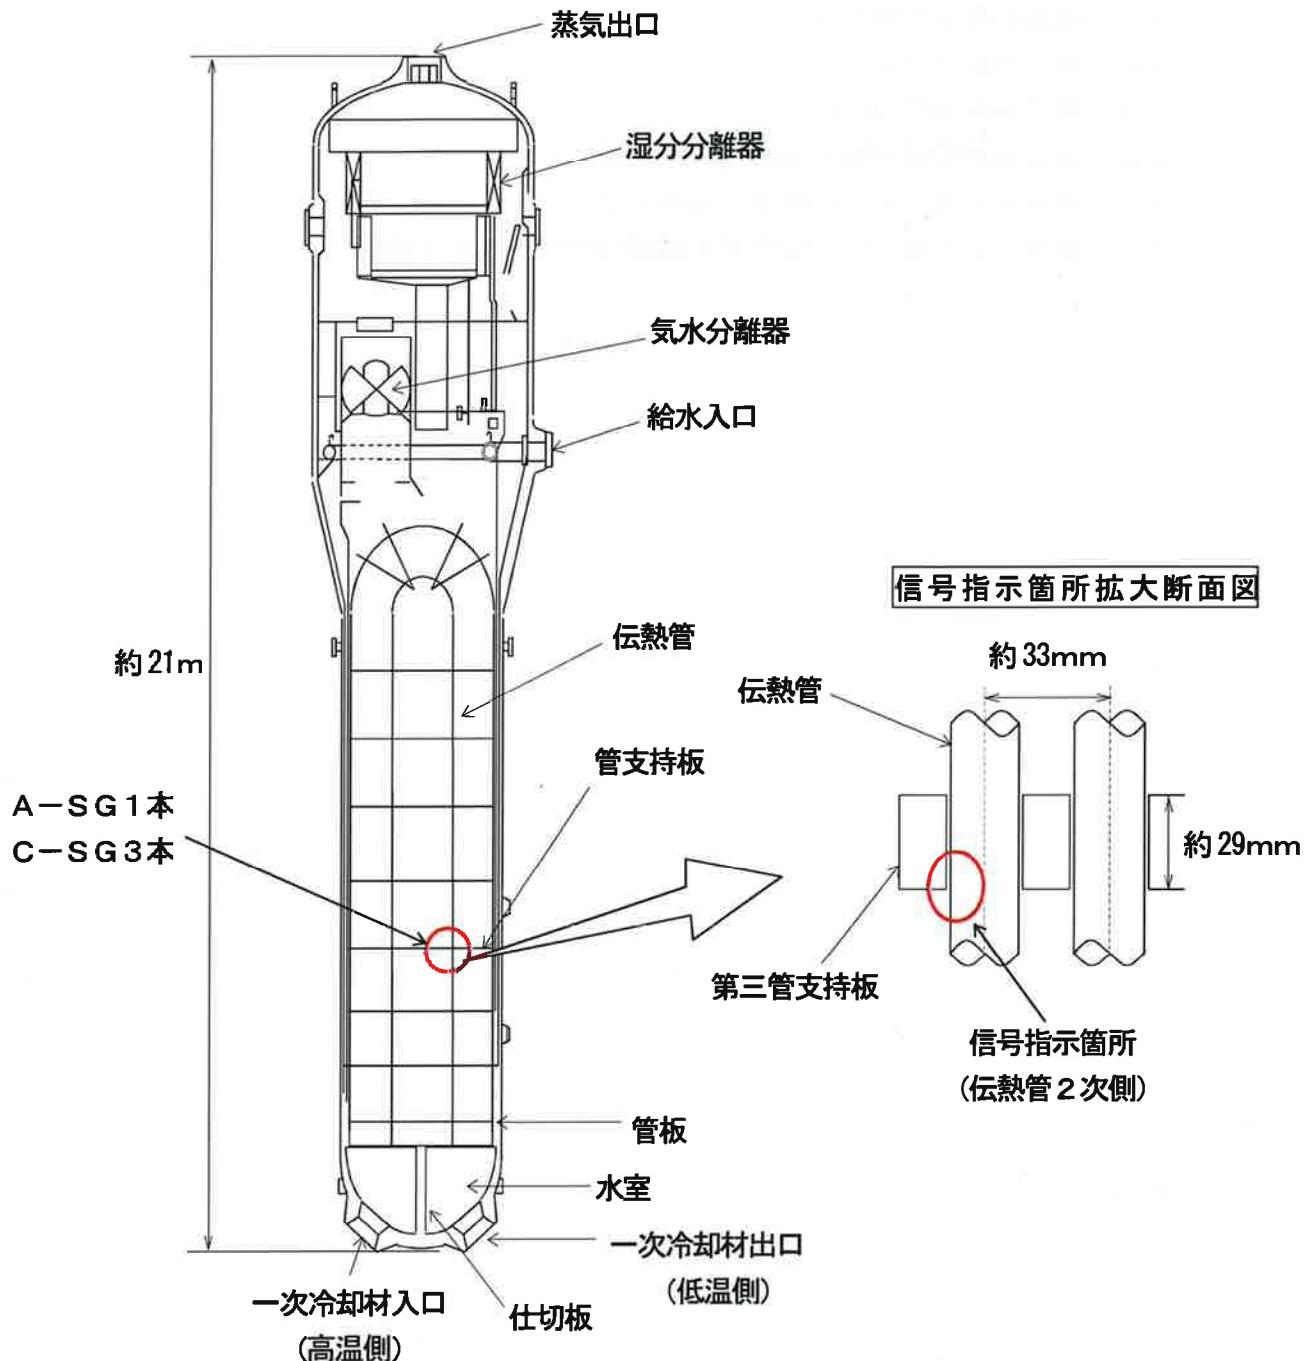
SG伝熱管信号指示箇所概要図（SG管支持板部）

第三管支持板 X51, Y4 : 減肉率 約 3 3 %

第三管支持板 X55, Y3 : 減肉率 約 2 5 %

第三管支持板 X55, Y8 : 減肉率 約 3 2 %

第三管支持板 X21, Y8 : 減肉率 約 3 6 %

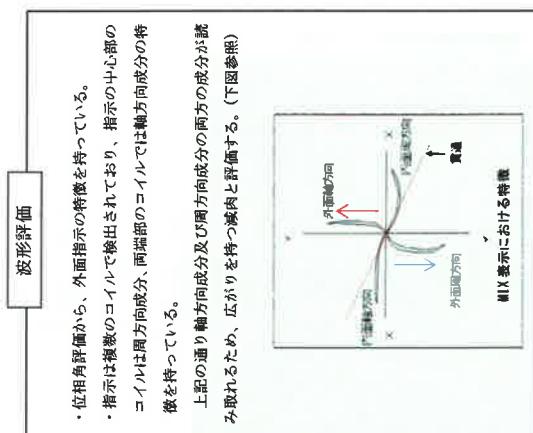
【C-SG X55, Y8 リサーチュ波形】

きず中心部の周方向成分青色矢印)を検出

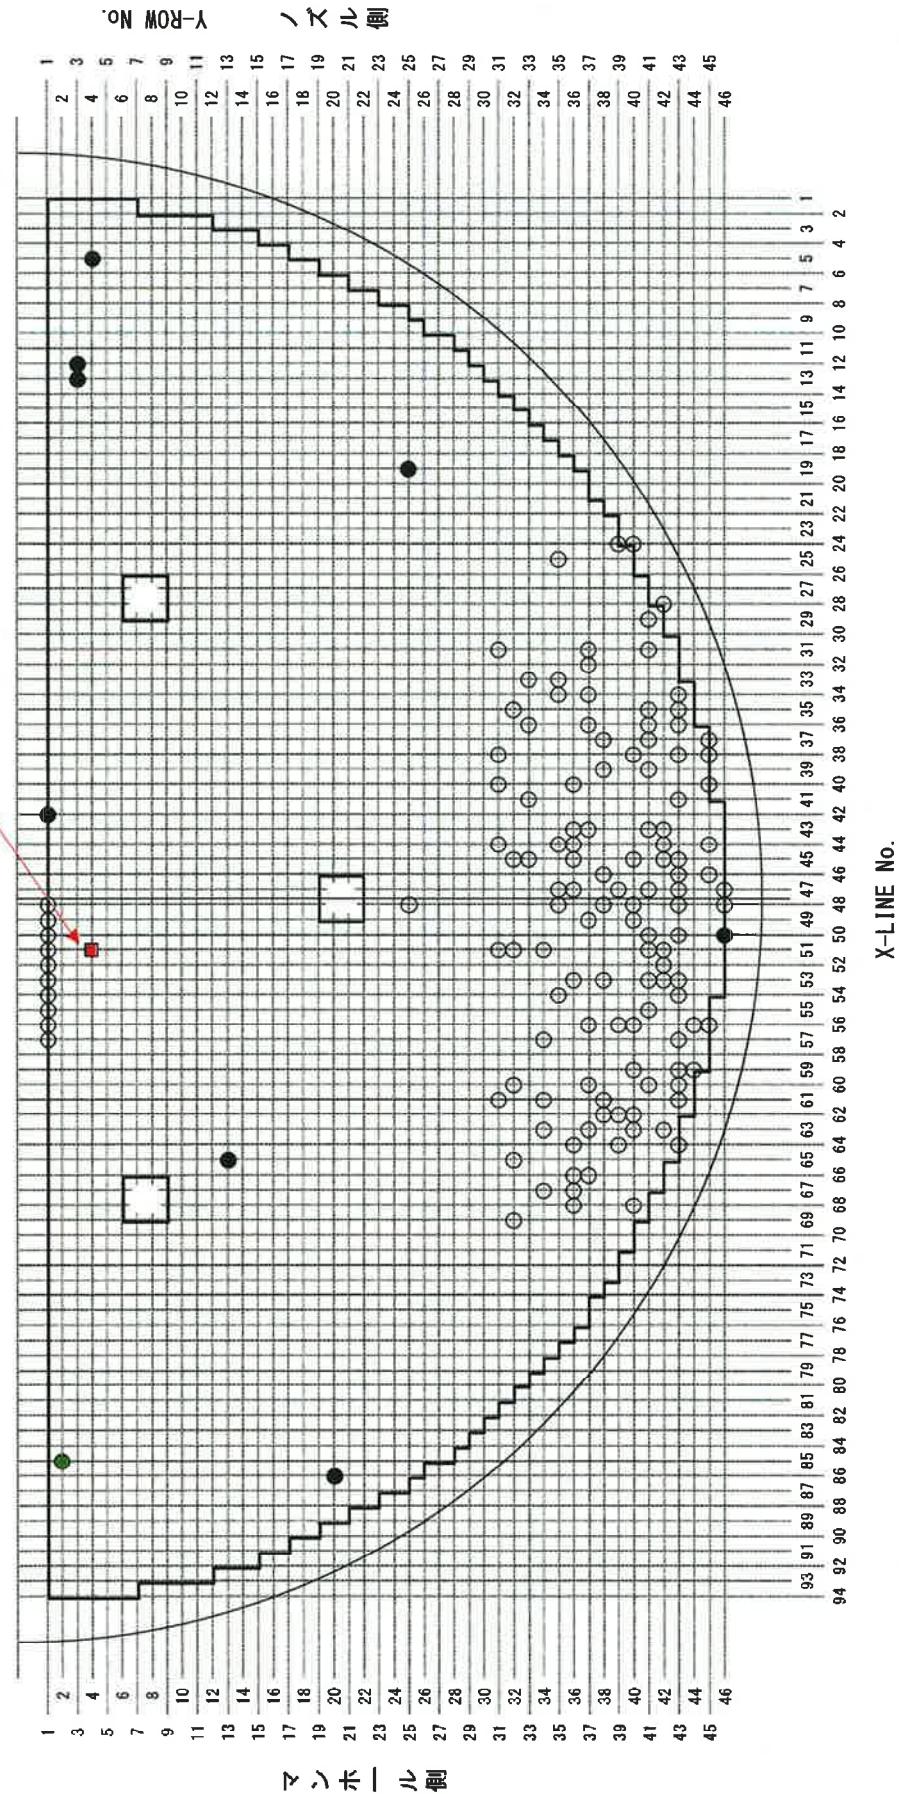
S G 伝熱管ECT信号指示位置図
A-SG (低温側)

<第三管支吊板>
有意な信号指示管
(X51, Y4)

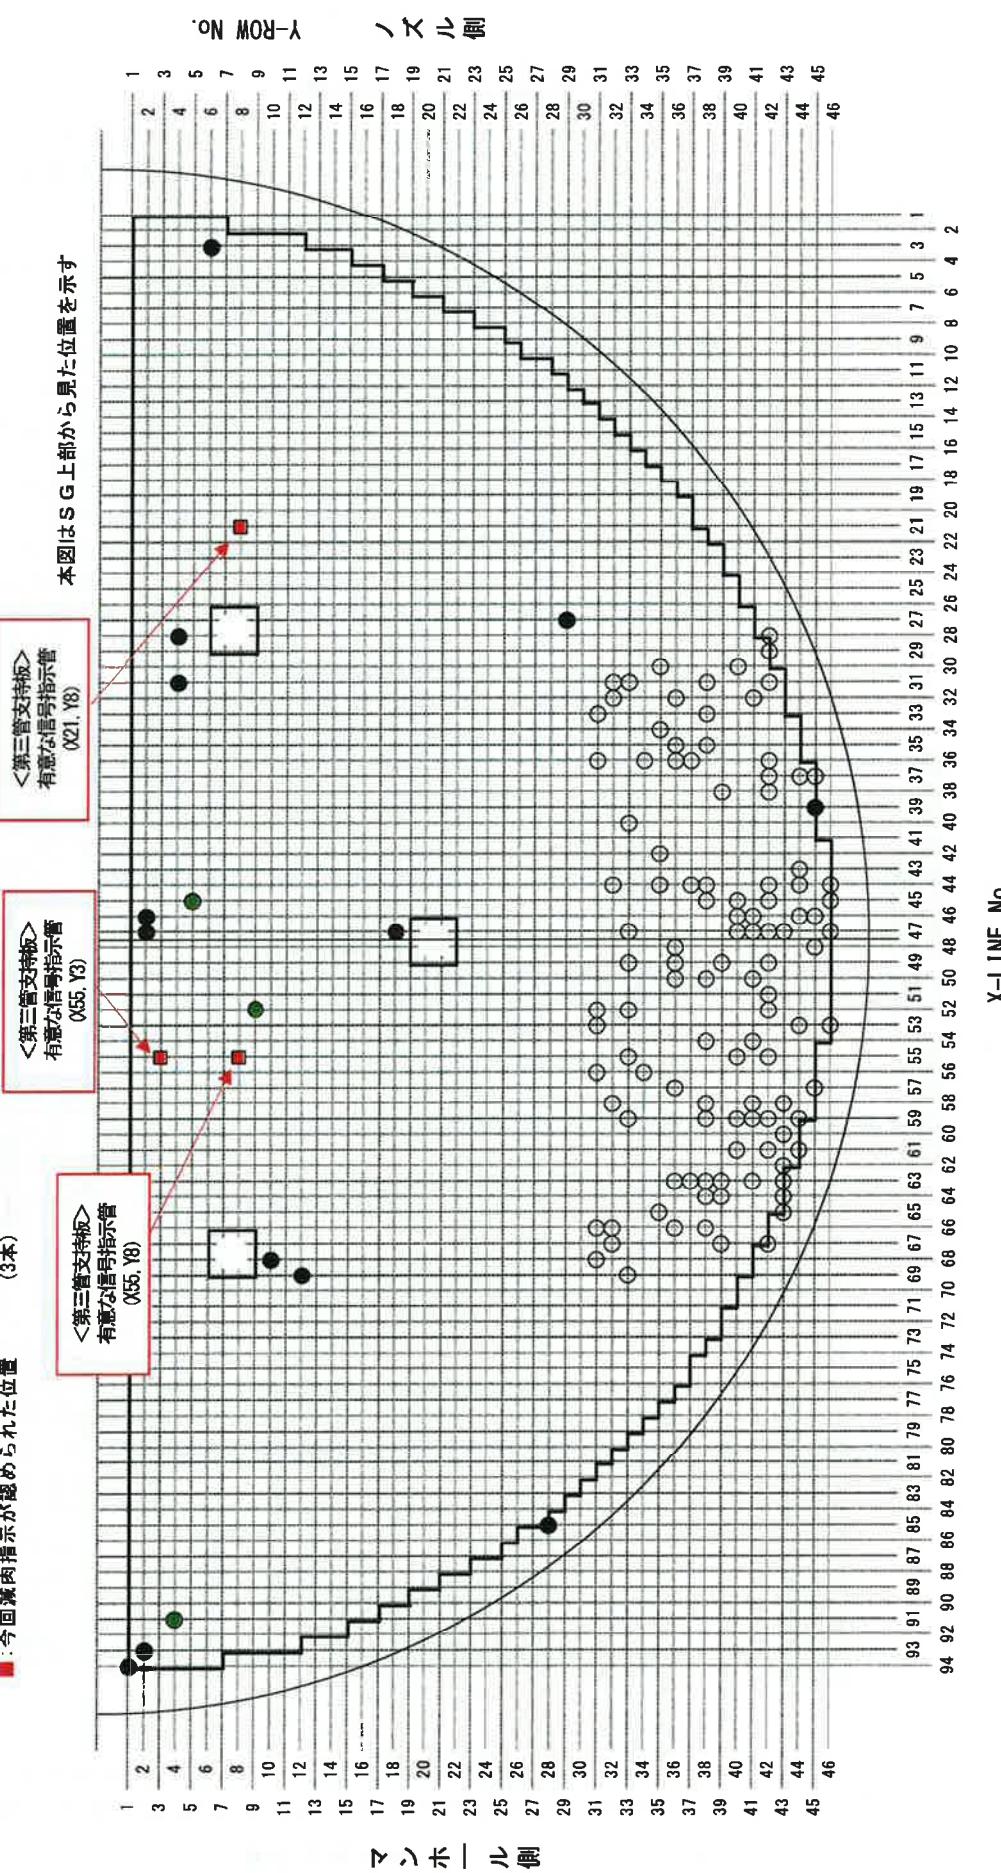
**S G 伝熱管ECT信号指示位置図
C-SG(低温側)**

- :既施栓管(栓管部応力腐食割れ以外) (110本)
- :既施栓管(外面減肉) (3本)
- :既施栓管(栓管部応力腐食割れ) (13本)
- (3本)
- :今回減肉指示が認められた位置

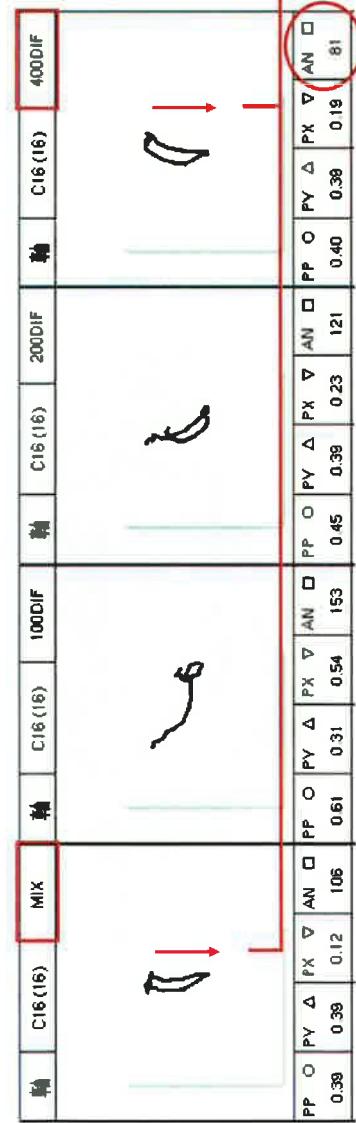
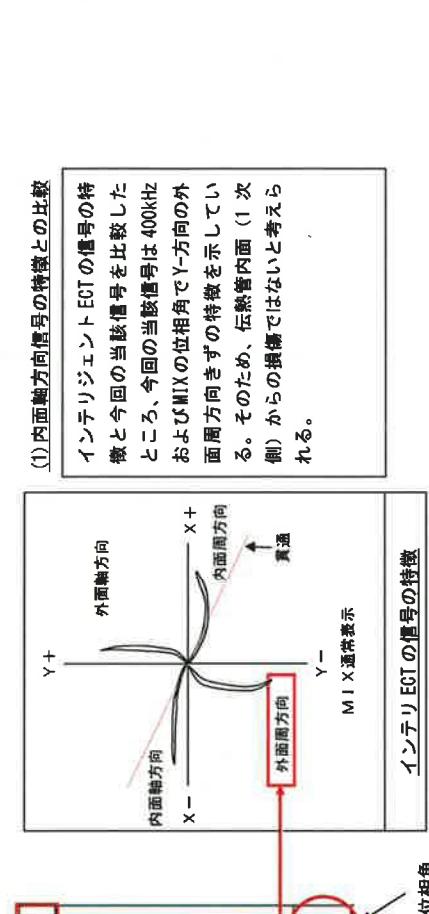
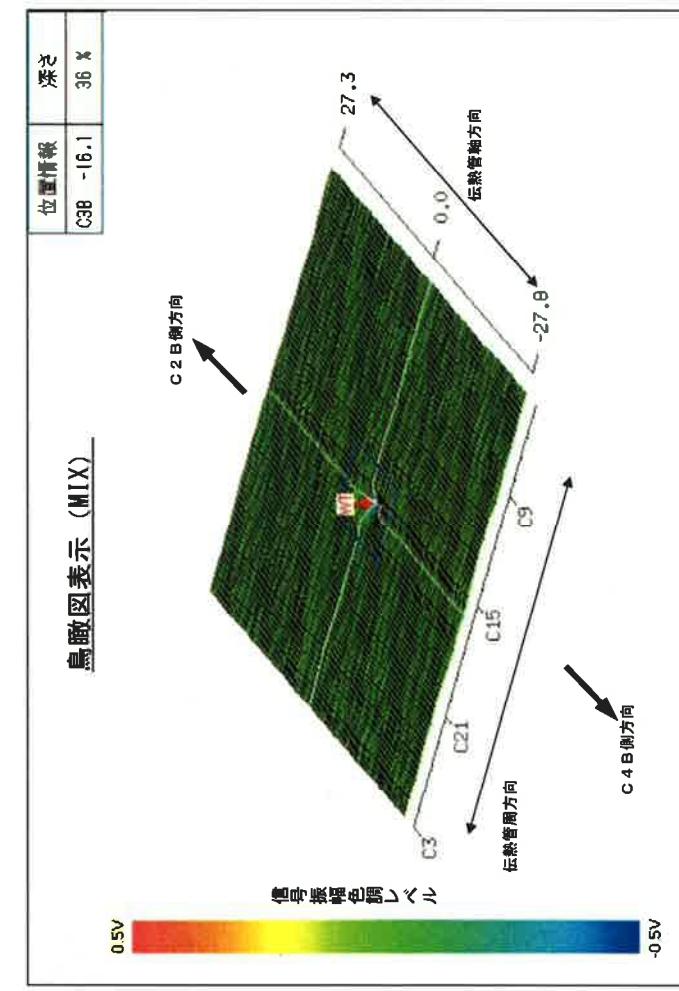
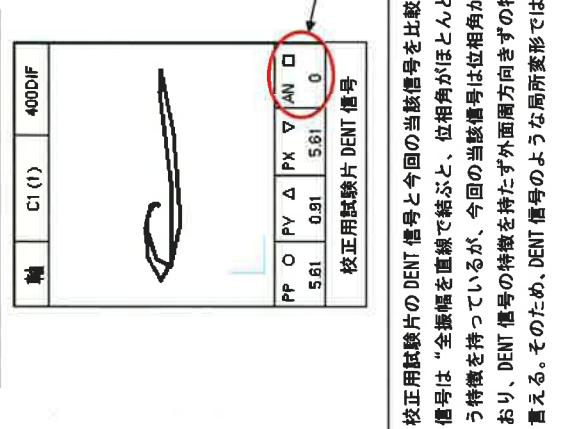
当該管リサーチュ表示 (C-SG_X2.1, Y8)

校正用試験片の DENT 信号と今回の当該信号を比較したところ、DENT 信号は“全振幅を直線で結ぶ”と、位相角がほとんど 0° となる”という特徴を持っているが、今回の当該信号は位相角が 40° 方向を示しており、DENT 信号の特徴を持たず外周方向向きずの特徴を持つていると言える。そのため、DENT 信号のような局所変形ではないと考えられる。

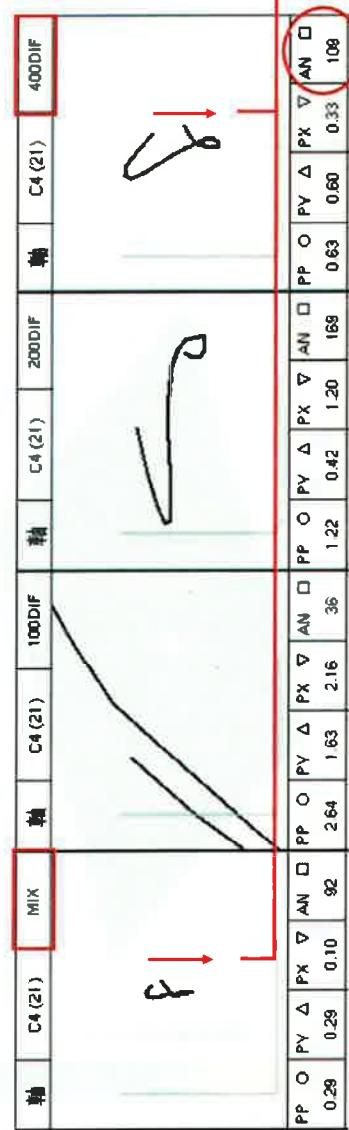
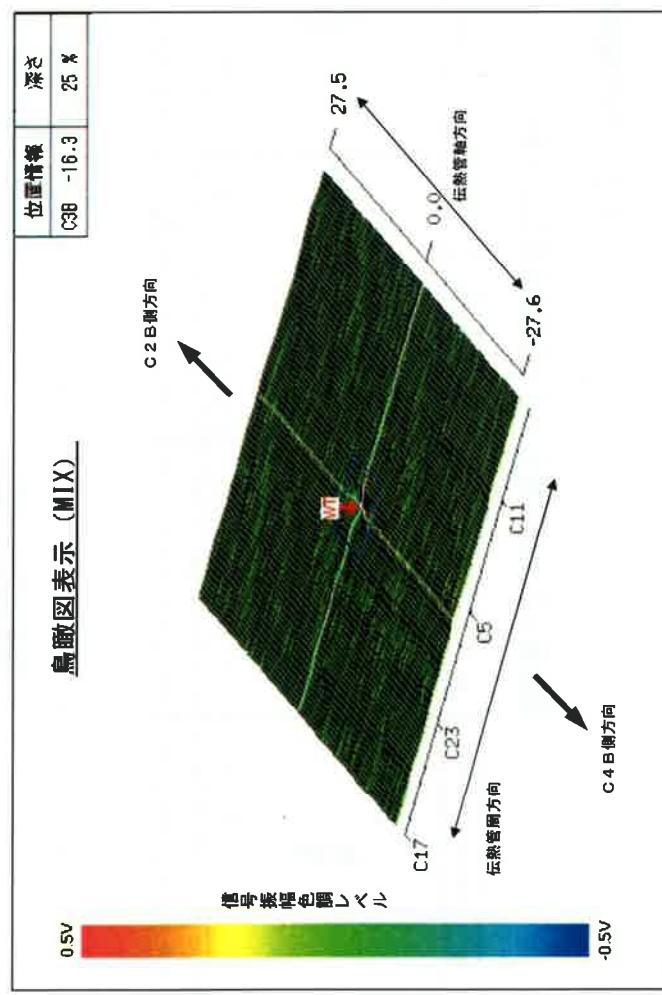
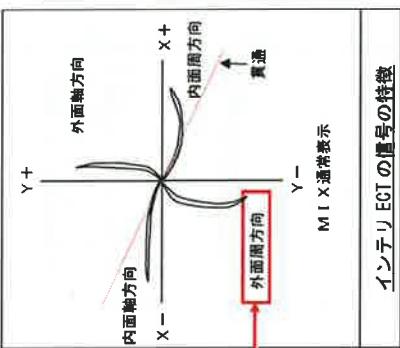
当該管リサージュ表示 (C-SG X55, Y3)

(1) 内画地方向信号の特徴との比較
インテリジェント ECT の信号の特徴と今回の当該信号を比較したところ、今回の当該信号は 400kHz および MHz の位相角で Y- 方向の外面周方向きずの特徴を示している。そのため、伝熱管内面（1 次側）からの損傷ではないと考えられる。

校正用試験片のDENT信号と今回の当該信号を比較したところ、DENT信号は“全振幅を直線で結ぶと、位相角がほとんど 0° となる”という特徴を持つが、今回の当該信号は位相角が 40° 方向を示しており、DENT信号の特徴を持たず外面周方向きの特徴を持つていると言える。そのため、DENT信号のような局所変形ではないと考案される。

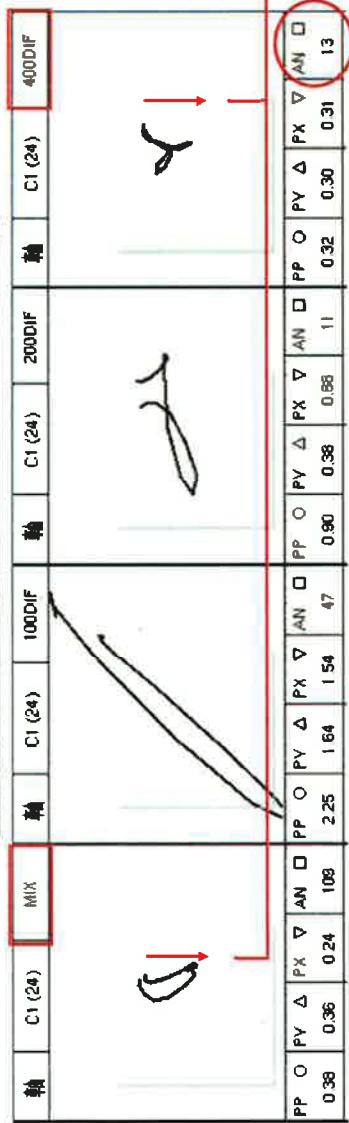
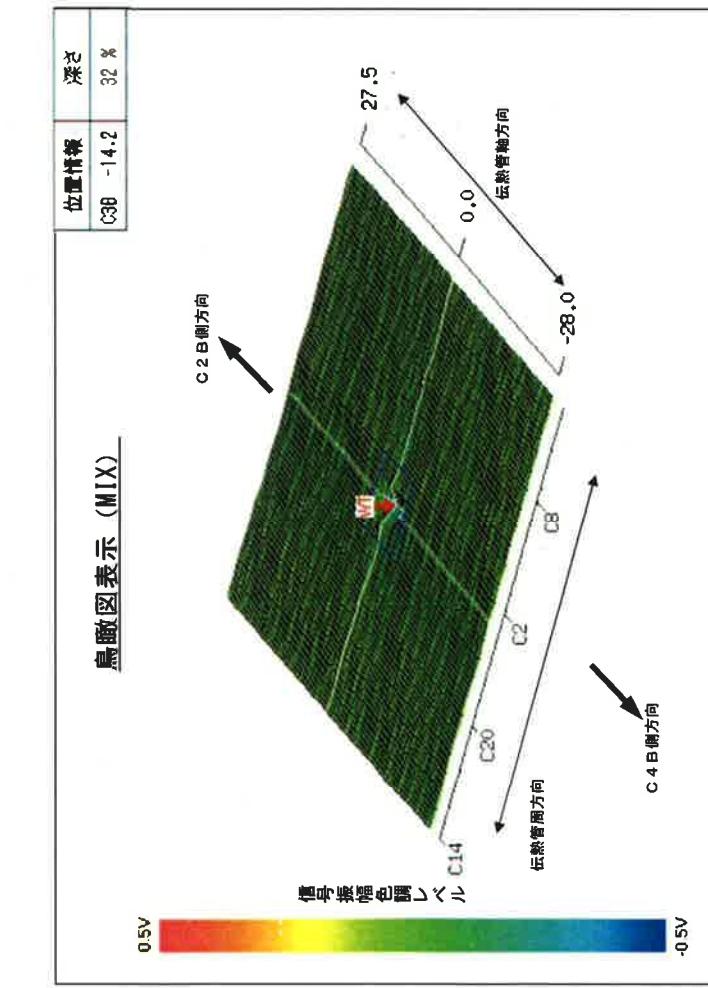
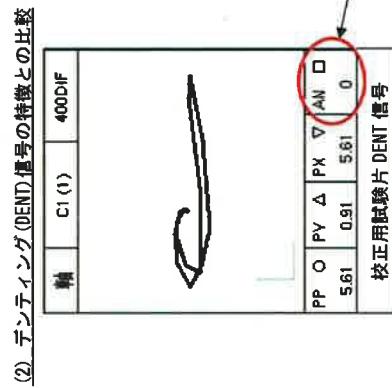
当該管リサーチュ表示 (C-SG X55, Y8)

(1) 内面輪方向信号の特徴比の比較
インテリジェントECTの信号の特徴と今回の当該信号を比較したところ、今回の当該信号は400kHzおよびび割れXの位相角でY-方向の外周方向きずの特徴を示している。そのため、伝熱管内面(1次側)からの損傷ではないと考えられる。

校正用試験片の DENT 値号と今回の当該信号を比較したところ、DENT 値号は“全振幅を直線で結ぶと、位相角がほとんど0°となる”という特徴を持つが、今回の当該信号は位相角が95°方向を示しており、DENT 値号の特徴を持たず外周方向きずの特徴を持つていると言える。そのため、DENT 値号のような局所変形ではないと考えられる。

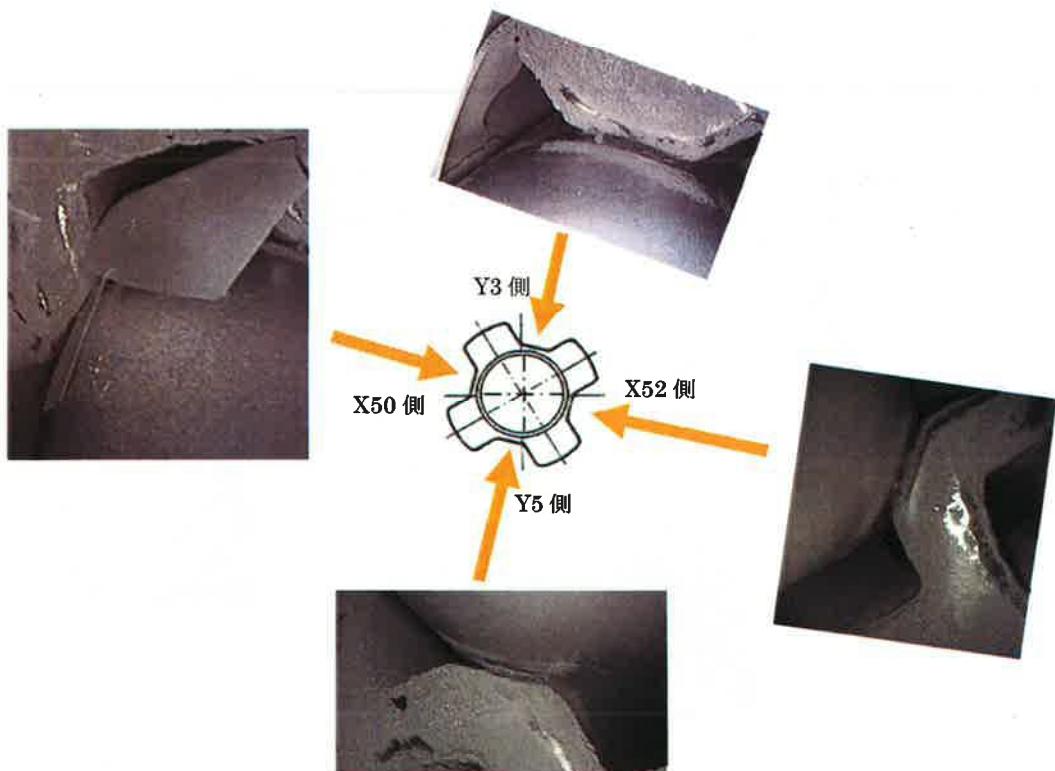
図2 減肉とランド部の位置関係(A-SG X51,Y4)

今回、減肉指示が確認された位置の目視点検を行った結果、図2～図5に示すとおり、減肉は管支持板下端位置にしか発生していない、かつ、ランド部の位置に発生していない、又はランド部の位置に発生していても接触部4ヶ所のうち1ヶ所しか発生していないことから、前述の傾向とは異なり、減肉が管支持板との接触・摩耗によって発生した可能性はないと考えられる。

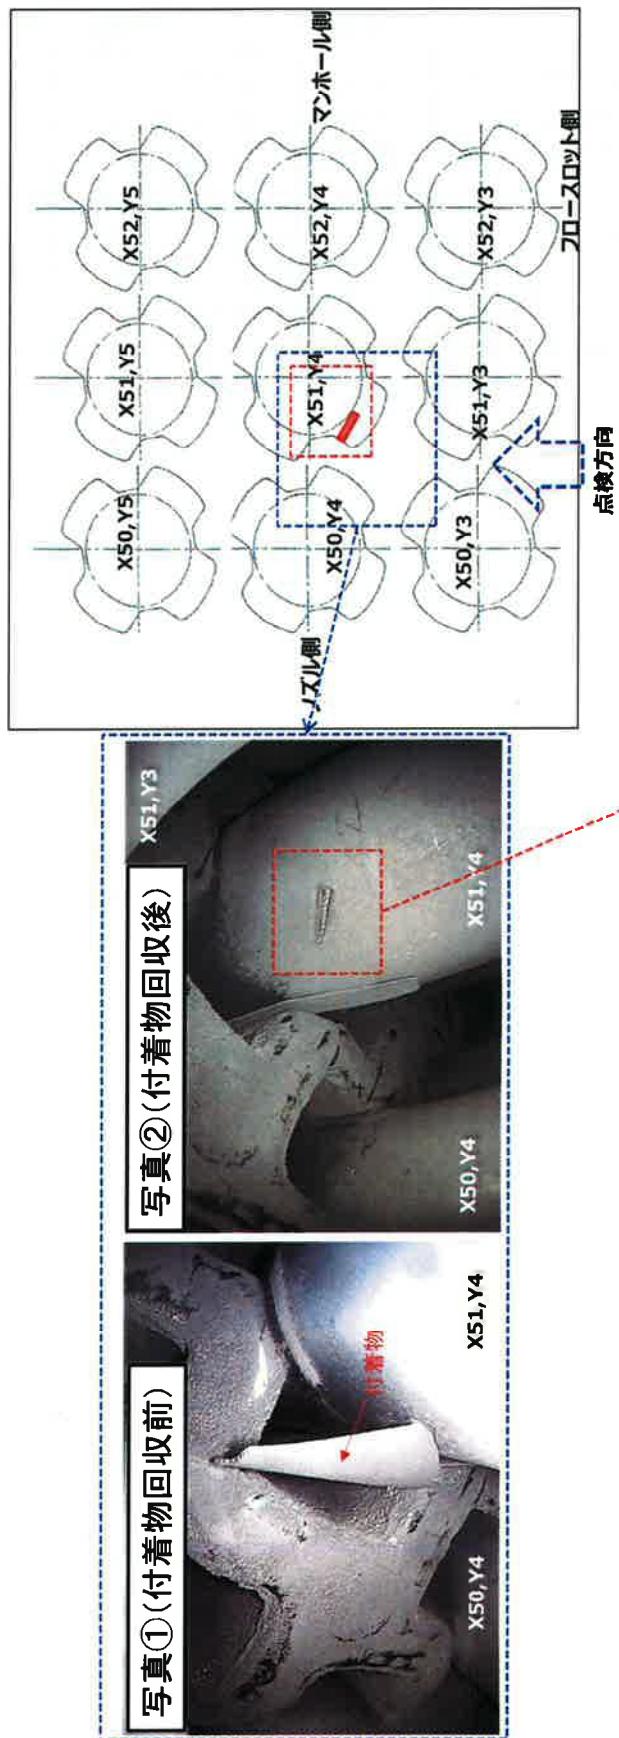
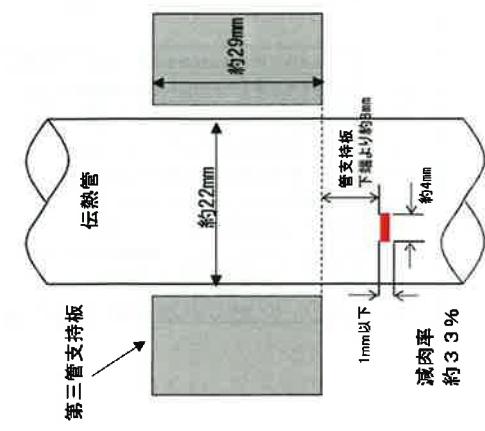
SG伝熱管2次側表面写真
対象 : A-SG 第三管支持板下面 伝熱管 X51, Y4 @Gold

AおよびC-SGの減肉指示を確認した伝熱管周辺部の管板、流量分配板、第一および第二管支持板の上面の全ての範囲並びに減肉が認められた伝熱管近傍の第三管支持板の下面について小型カメラによる目視点検を実施した結果、伝熱管から剥離したスケールおよびスラッジ以外^{*16}の異物は確認できなかった。
