## (3)指摘事項に関する回答

## ①指摘事項No.2に関する回答-側溝設置跡(海側壁面) 距離呈0m付近の状況(1/2)-

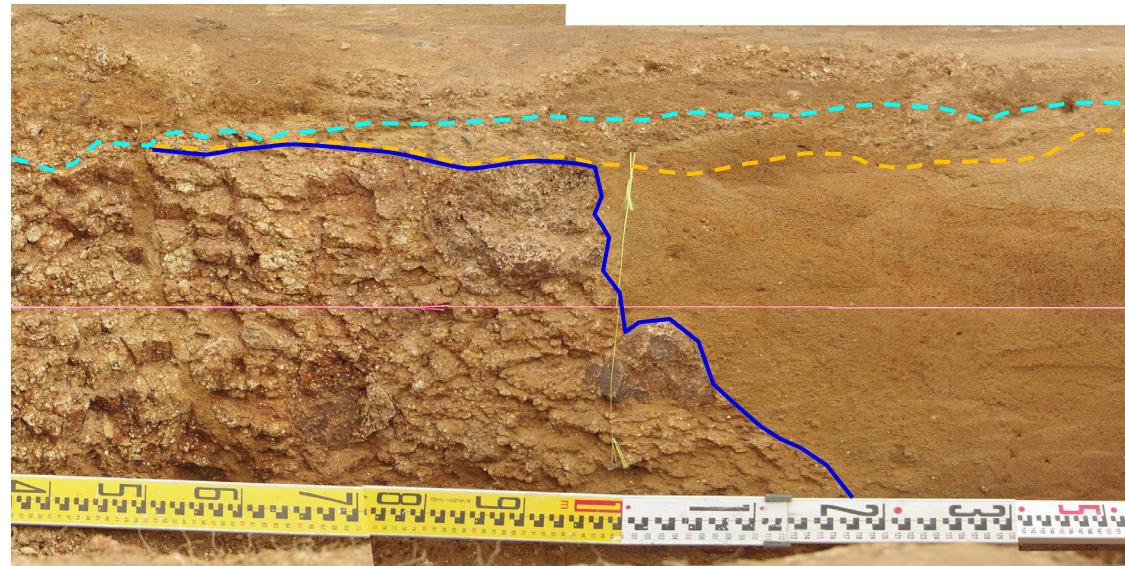
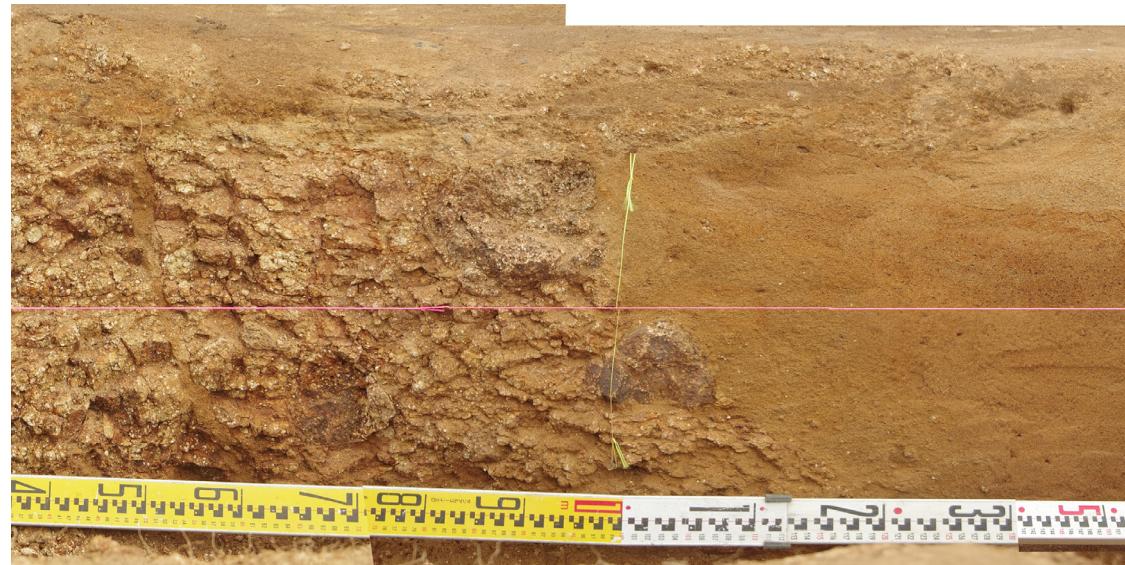
側溝設置跡(海側壁面) 距離呈0m付近(解釈線あり)

側溝設置跡(海側壁面) 距離呈0m付近(解釈線なし)

当該箇所は、令和2年8月に、側溝設置跡(海側壁面)に対して直交方向に追加掘削(横断掘削箇所⑤)が行われたことにより、消失している。

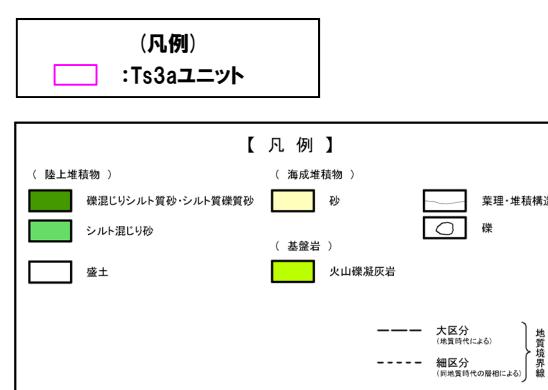
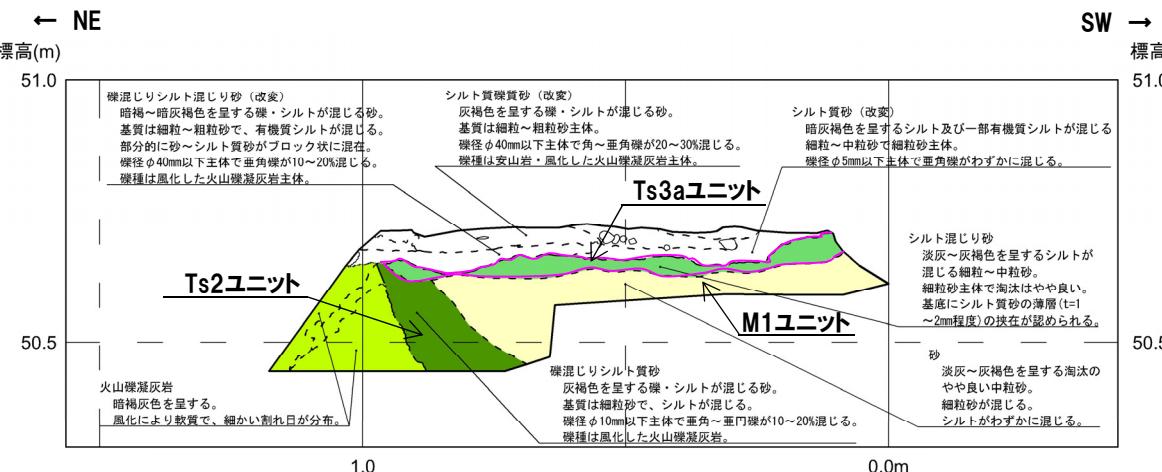
開削調査箇所(南側) 横断掘削箇所⑤(南側壁面) スケッチ

- 本調査箇所においては、下位より、基盤岩(旧海食崖)、Ts2ユニット、M1ユニット及びTs3aユニットが認められる。
- Ts2ユニットは、旧海食崖を形成する基盤岩にコンタクトする状況が認められる。
- Ts3aユニットは、下位のTs2ユニット及びM1ユニットを侵食して堆積している。
- Ts3aユニットの層相は、シルト混じり砂であり、上位の盛土(シルト混じり砂礫～シルト質礫質砂)とは明確に区別される。
- なお、Ts3aユニットについては、改変のため、旧海食崖を形成する基盤岩との関係は確認できない。

開削調査箇所(南側)に認められる盛土は、層相確認の結果、以下の特徴が認められることから、Ts3aユニットとは明確に区別される。

- ・暗褐灰～黒褐灰色を呈するシルト混じり礫質砂～礫混じり砂～礫混じりシルト質砂で、層相変化が著しい
- ・不均質な層相を示す
- ・新鮮な角～亜円礫が混じる
- ・黒褐灰色を呈する箇所及びシート状の黒褐灰色のブロックが認められる
- ・縦方向の亀裂が発達する
- ・Ts3aユニット及びTs3bユニットに比べ、植物根が多く認められる

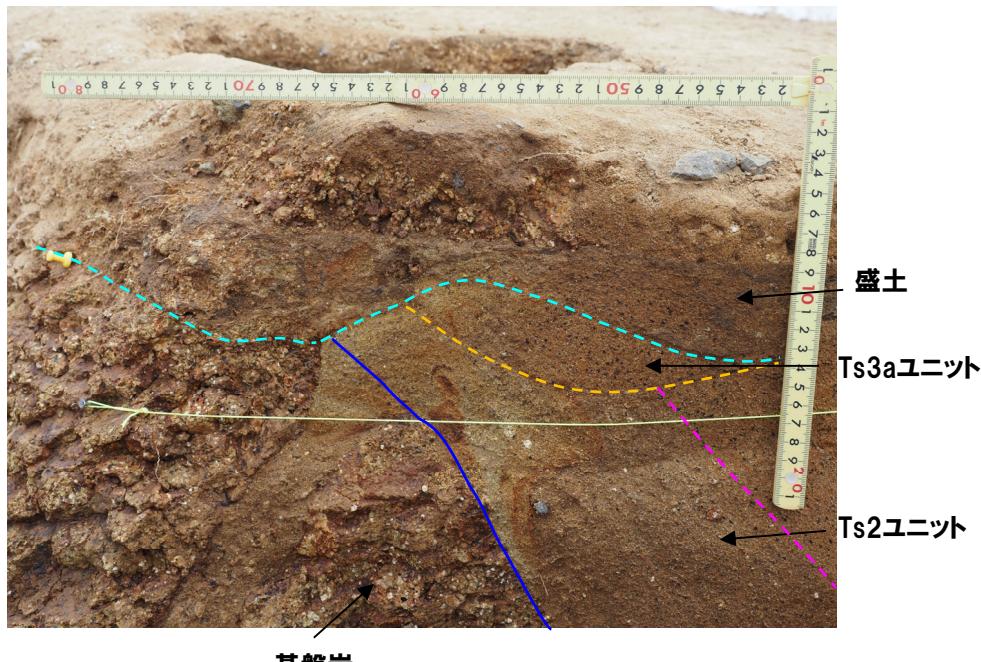
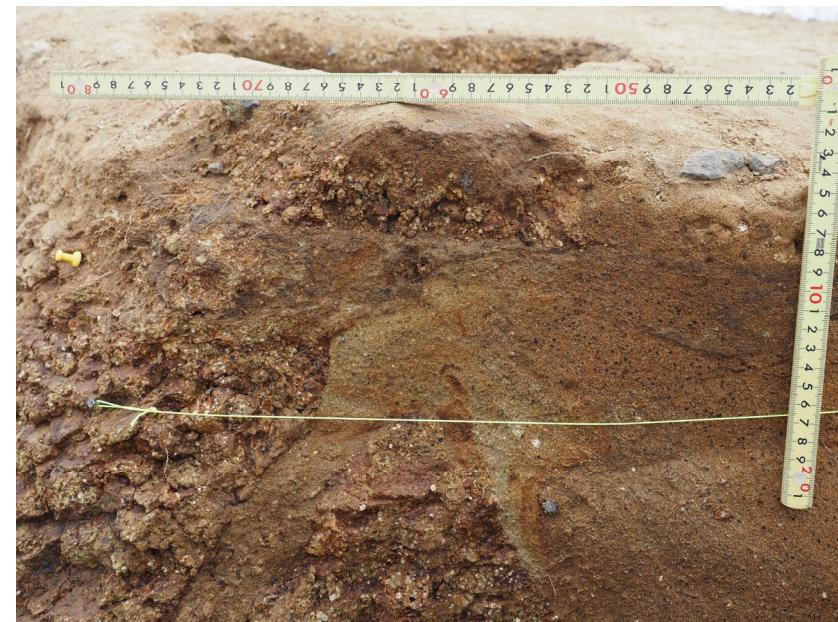
横断掘削箇所⑤(南側壁面)(解釈線あり)

横断掘削箇所⑤(南側壁面)(解釈線なし)

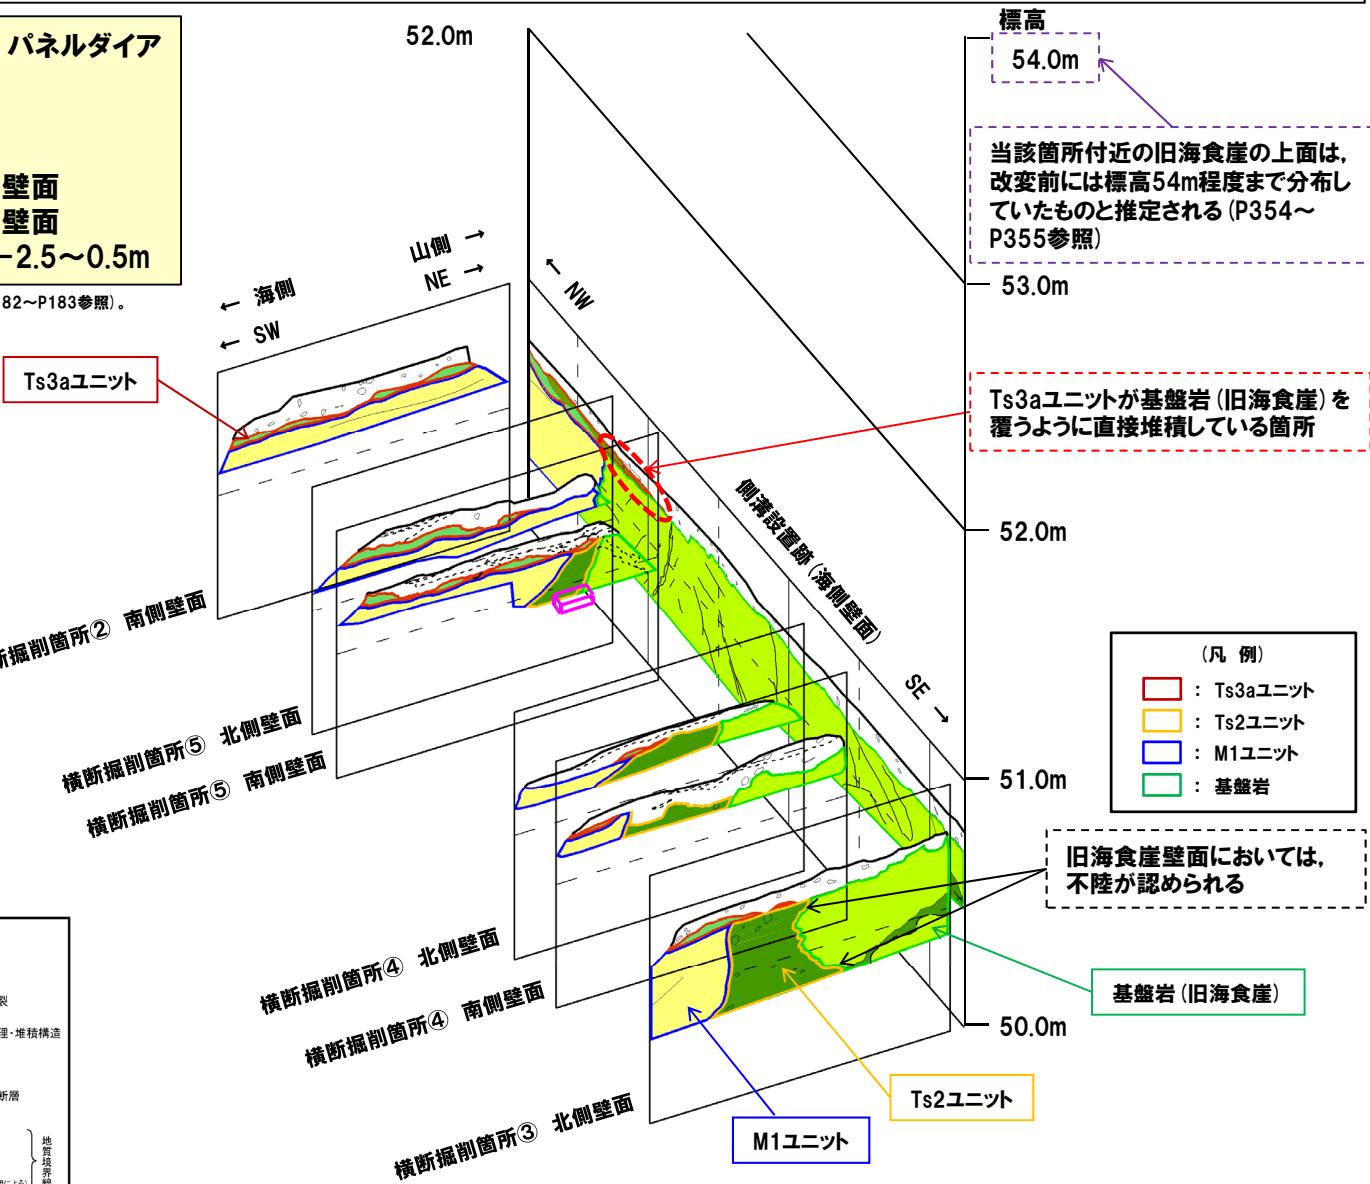
パネルダイアグラム(開削調査箇所(南側) 横断掘削箇所②～横断掘削箇所③)(解釈線あり)

- Ts3aユニットの分布状況、旧海食崖の分布形状等を明確にするため、横断掘削箇所⑤における再観察結果を踏まえ、横断掘削箇所②から横断掘削箇所③の範囲を対象に、パネルダイアグラムを作成した。
- パネルダイアグラムを作成した結果、以下の状況が認められる。
  - ・旧海食崖は、側溝設置跡(海側壁面)と概ね平行なNW-SE方向～N-S方向に分布し、旧海食崖壁面には、不陸が認められる。
  - ・Ts3aユニットは、パネルダイアグラム作成範囲において、広く分布する。
- また、当該箇所付近の旧海食崖の上面は、改変前には標高54m程度まで分布していたものと推定される(P354～P355参照)。

- (a)及び(b)の検討の結果、当該箇所付近においては、改変に伴いTs3aユニットと基盤岩の関係は確認できないものの、旧海食崖の上面が標高54m程度まで分布していたものと推定されることを踏まえると、Ts3aユニットは、基盤岩の上位に広く水平方向に堆積するものではないと考えられることから、Ts3aユニットが基盤岩(旧海食崖)を直接覆うように堆積している箇所は、旧海食崖壁面の局所的な水平部上にTs3aユニットが分布しているものと判断される。

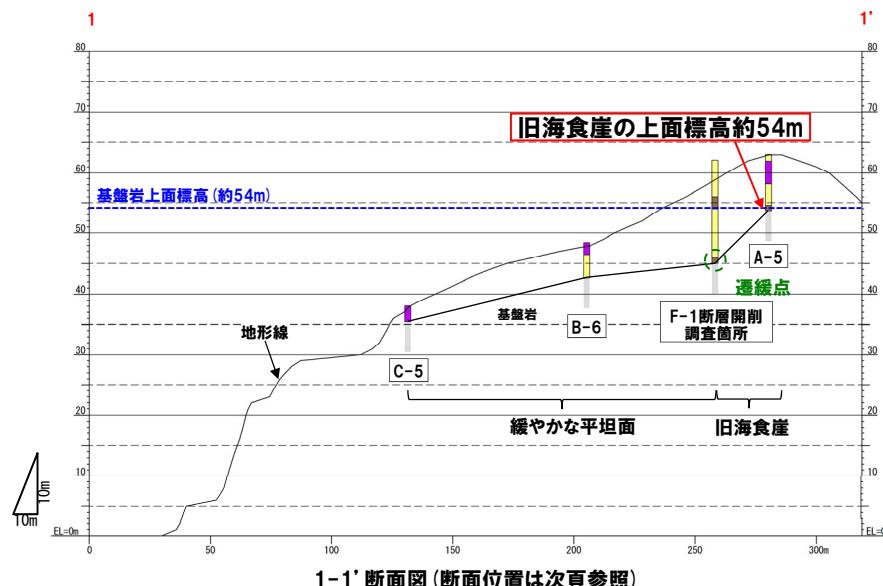
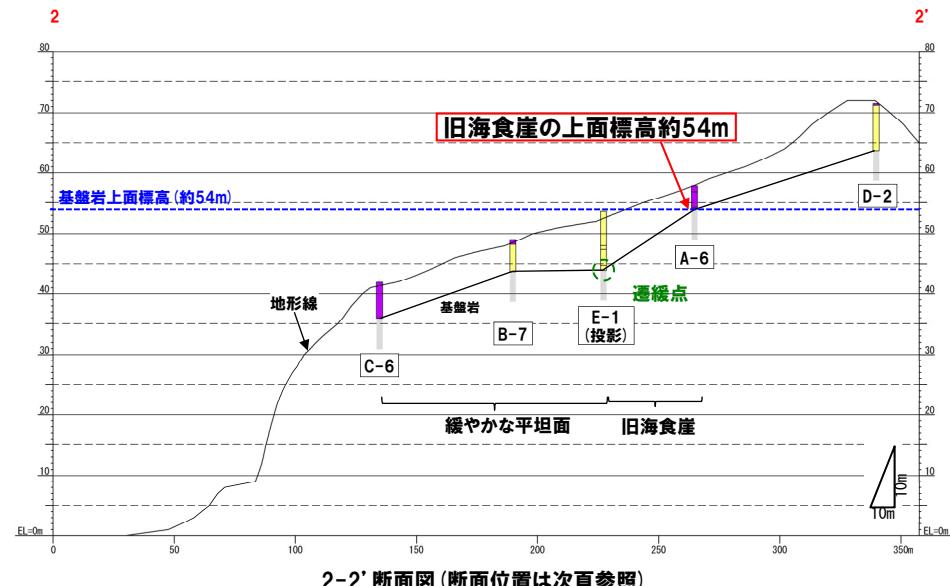
- 本検討箇所の北側に位置する旧汀線に概ね直交する断面図(1-1'断面)においては、A-5ボーリングとF-1断層開削調査箇所の基盤岩上面の比高から、旧海食崖の存在が推定される。
- 本検討箇所の南側に位置する旧汀線に概ね直交する断面図(2-2'断面)においては、E-1ボーリングとA-6ボーリングの基盤岩上面の比高から、旧海食崖の存在が推定される。
- A-5ボーリング及びA-6ボーリングに認められる基盤岩の上面標高は、約54mである。

- 本検討箇所付近の旧海食崖の上面は、改変前には標高54m程度まで分布していたものと推定される。

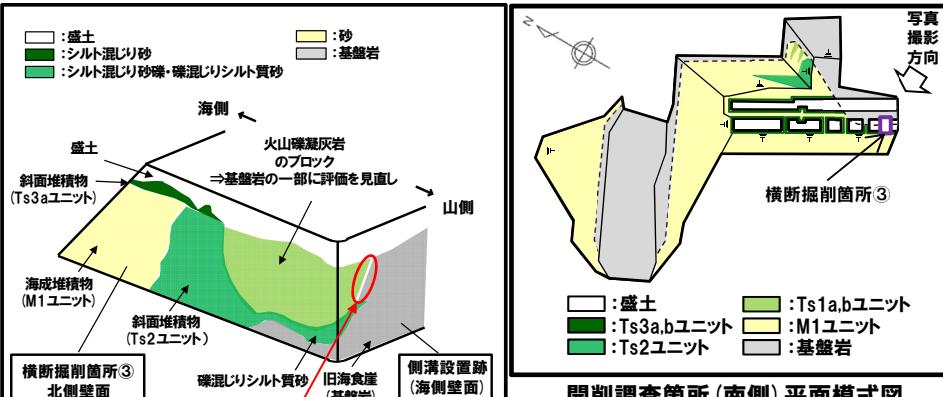
横断掘削箇所③付近 堆積イメージ図

- 従来の横断掘削箇所③付近のスケッチで、火山礫凝灰岩のブロック (=堆積物)と記載した箇所については、一部、基盤岩に連続している様にも見えることから、R2.9.10.11現地調査以降、露頭の再観察を実施した。
- 再観察の結果、基盤岩に連続している様に見える部分には、シルト質の層相を示す薄い挟在物が認められる。

- シルト質の層相を示す薄い挟在物が認められる部分では、火山礫凝灰岩のブロックと記載した箇所と基盤岩が明瞭に境されているものではないことから、火山礫凝灰岩のブロックと記載した箇所は、基盤岩の一部に評価を見直す。

基盤岩に連続している様に見える部分  
⇒シルト質の層相を示す薄い挟在物が認められる(次頁参照)

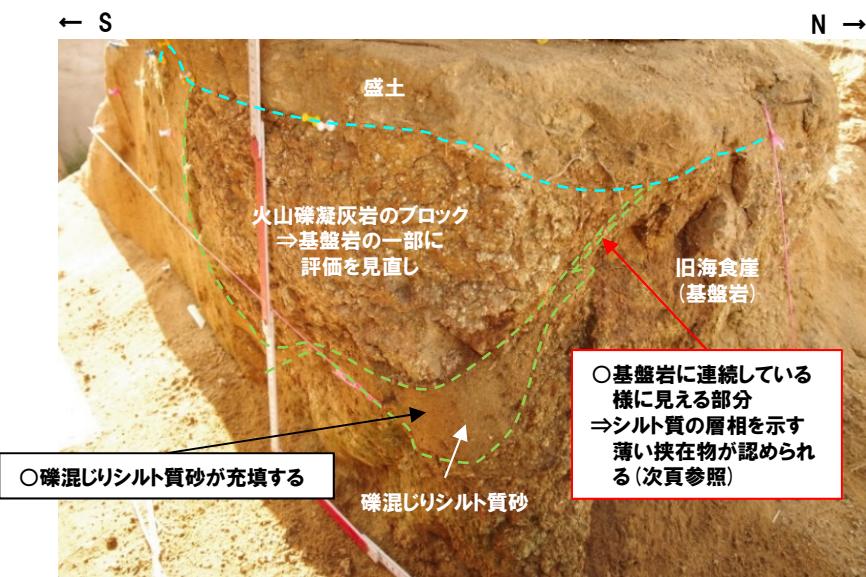
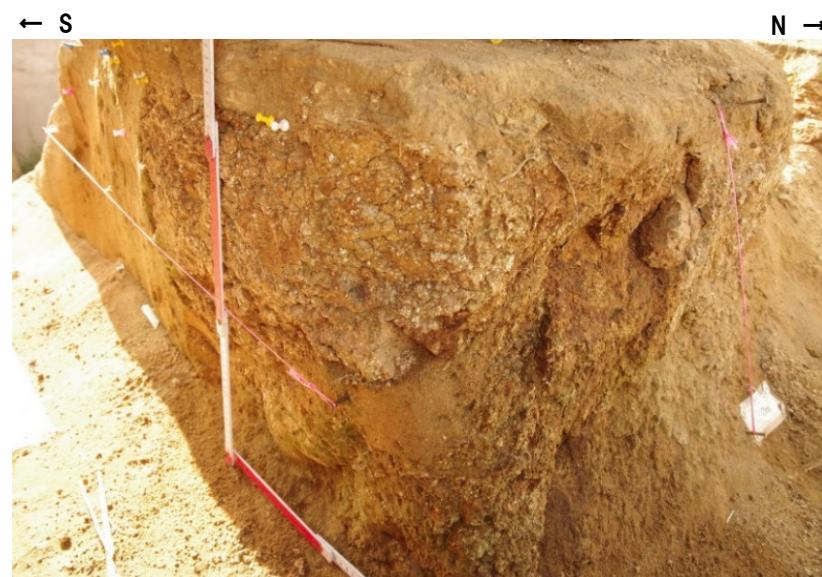
横断掘削箇所③北側壁面及び側溝設置跡(海側壁面)の接合部(解釈線あり)

横断掘削箇所③北側壁面及び側溝設置跡(海側壁面)の接合部(解釈線なし)

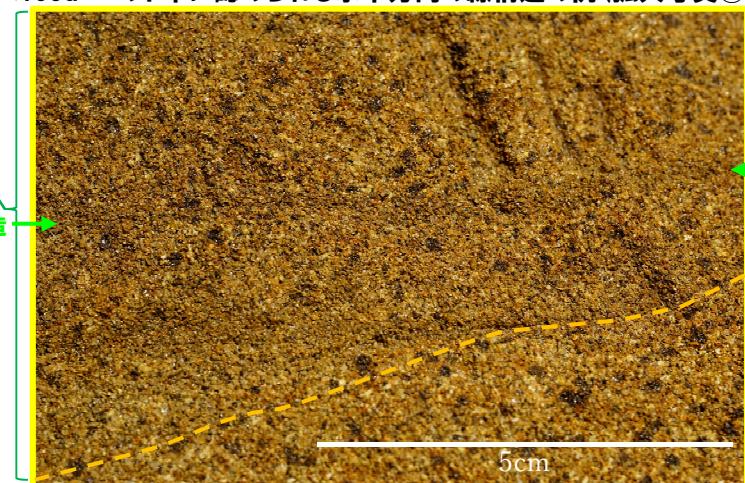
- Ts3aユニット中(拡大写真①)及びTs3aユニット基底面(次頁拡大写真③)においては、水平方向の線構造が認められる。
- また、M1ユニット中(拡大写真②)にも、水平方向の線構造が認められる。
- これらの線構造は、はぎとり転写試料において、類似した性状を示し、以下の特徴が認められる。
  - ・周辺の堆積物に比べ、暗い色調を呈し、細粒である。
  - ・比較的連続性がよく、直線的である。

&lt; Ts3aユニット中に認められる水平方向の線構造の例(拡大写真①) &gt;

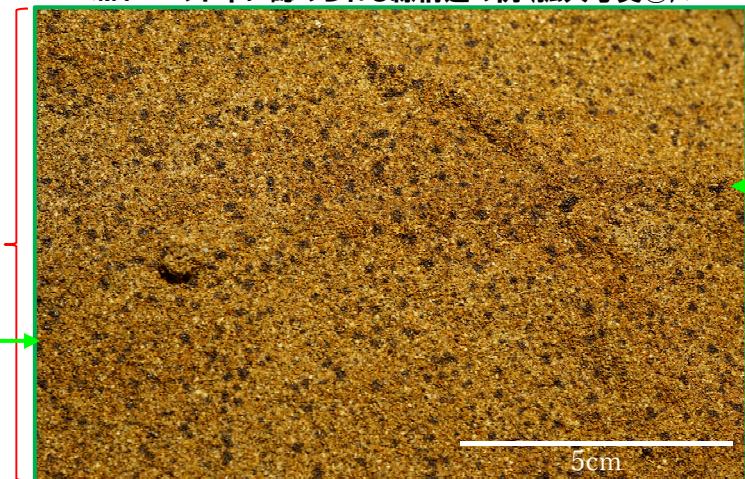
&lt; M1ユニット中に認められる線構造の例(拡大写真②) &gt;

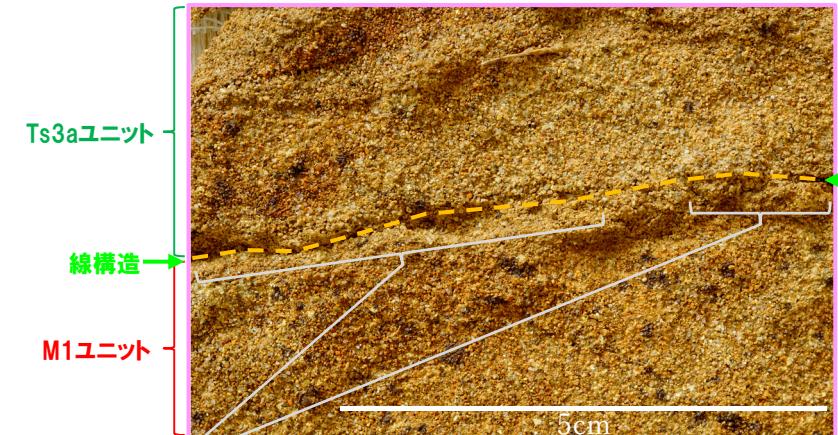
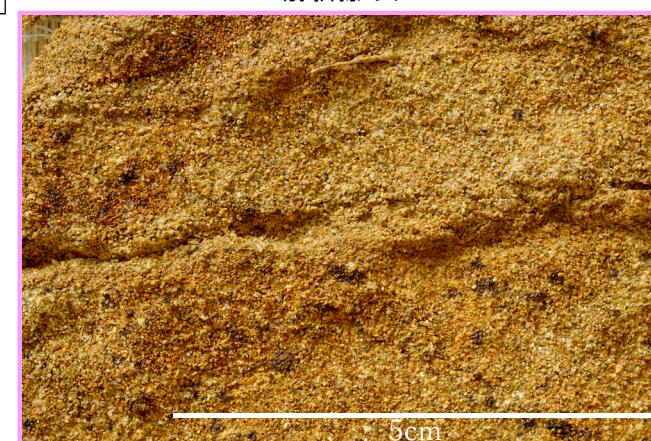
&lt; Ts3aユニット基底面に認められる線構造の例(拡大写真③) &gt;

当はぎとり転写試料において、Ts3aユニット基底面に認められる水平方向の線構造には、空隙が認められる。しかし、この空隙は連続性が悪く、露頭観察においては、明瞭でないことから、M1ユニット及びTs3aユニットの層相の差異により形成した亀裂であると判断される。

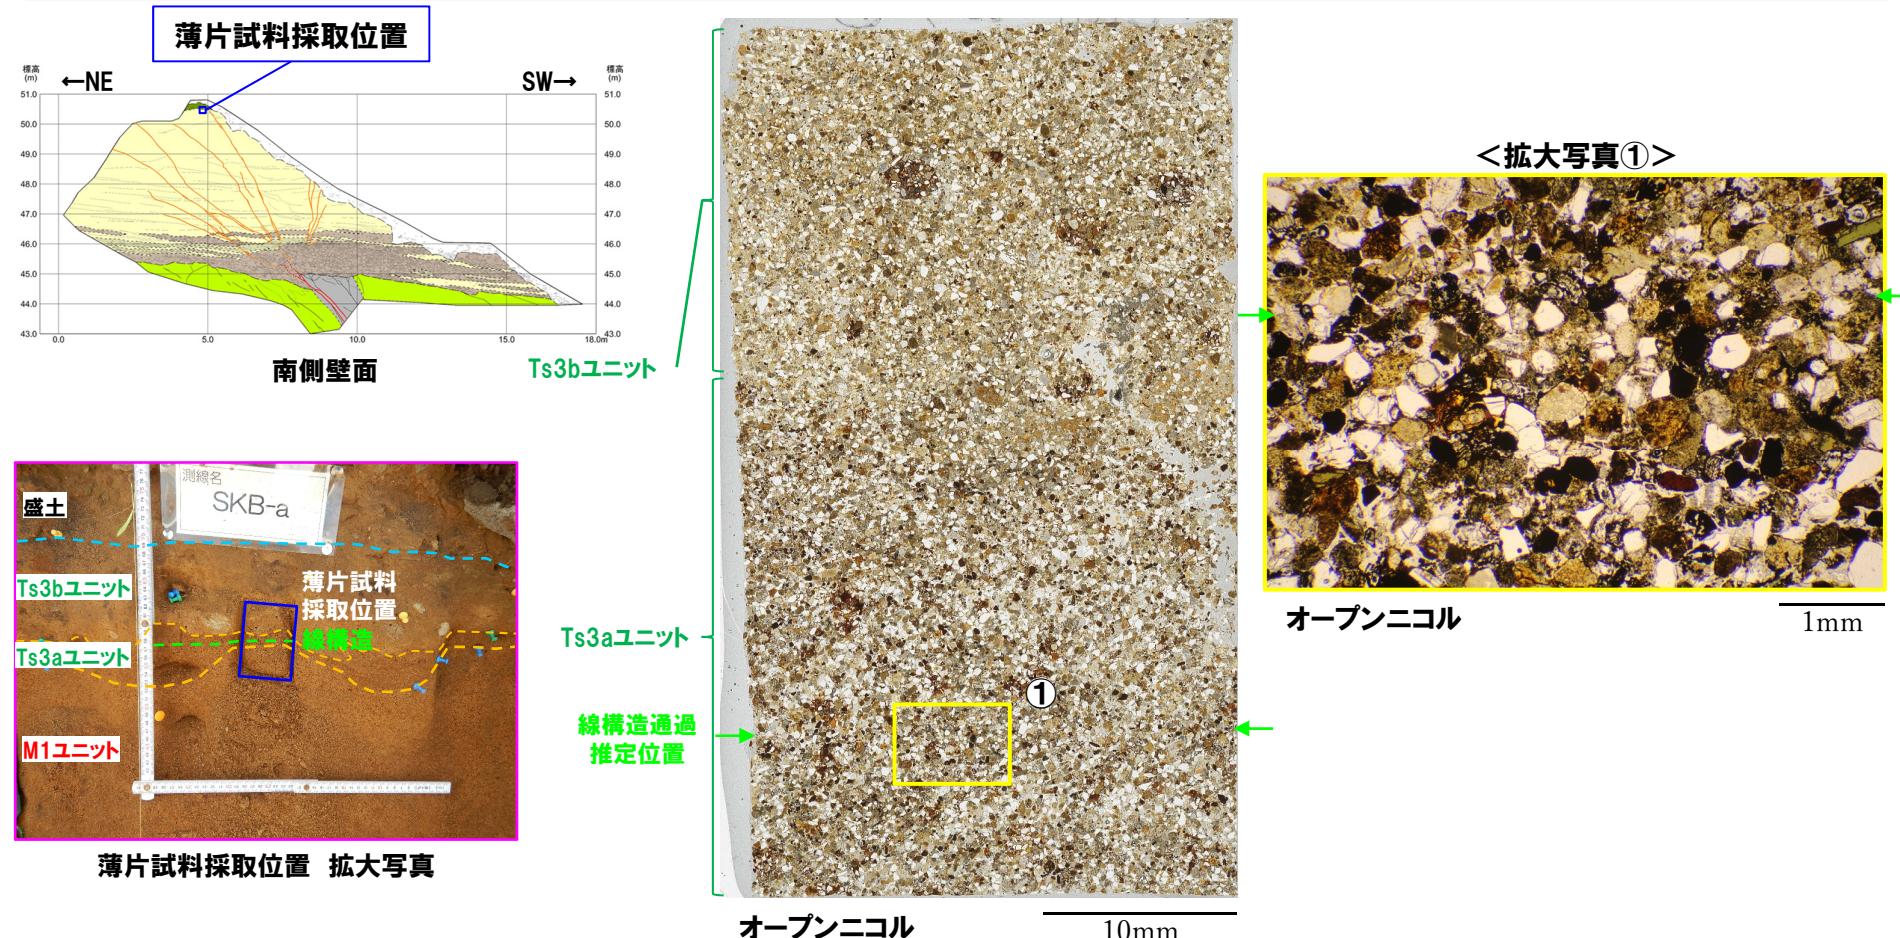
- 南側壁面において、Ts3aユニットに認められる水平方向の線構造について、薄片観察を実施し、成因の検討を実施した。
- 当該構造は、以下の状況が認められることから、堆積構造であると判断される。
  - ・砂粒径の碎屑物には、定向配列が認められない。
  - ・周辺のTs3aユニットと比較し、泥粒径の碎屑物がわずかに多く認められるものの、明瞭な差異は認められない。
  - ・粘土鉱物に富む状況は認められない。
  - ・剪断面や複合面構造等の剪断構造は認められない。

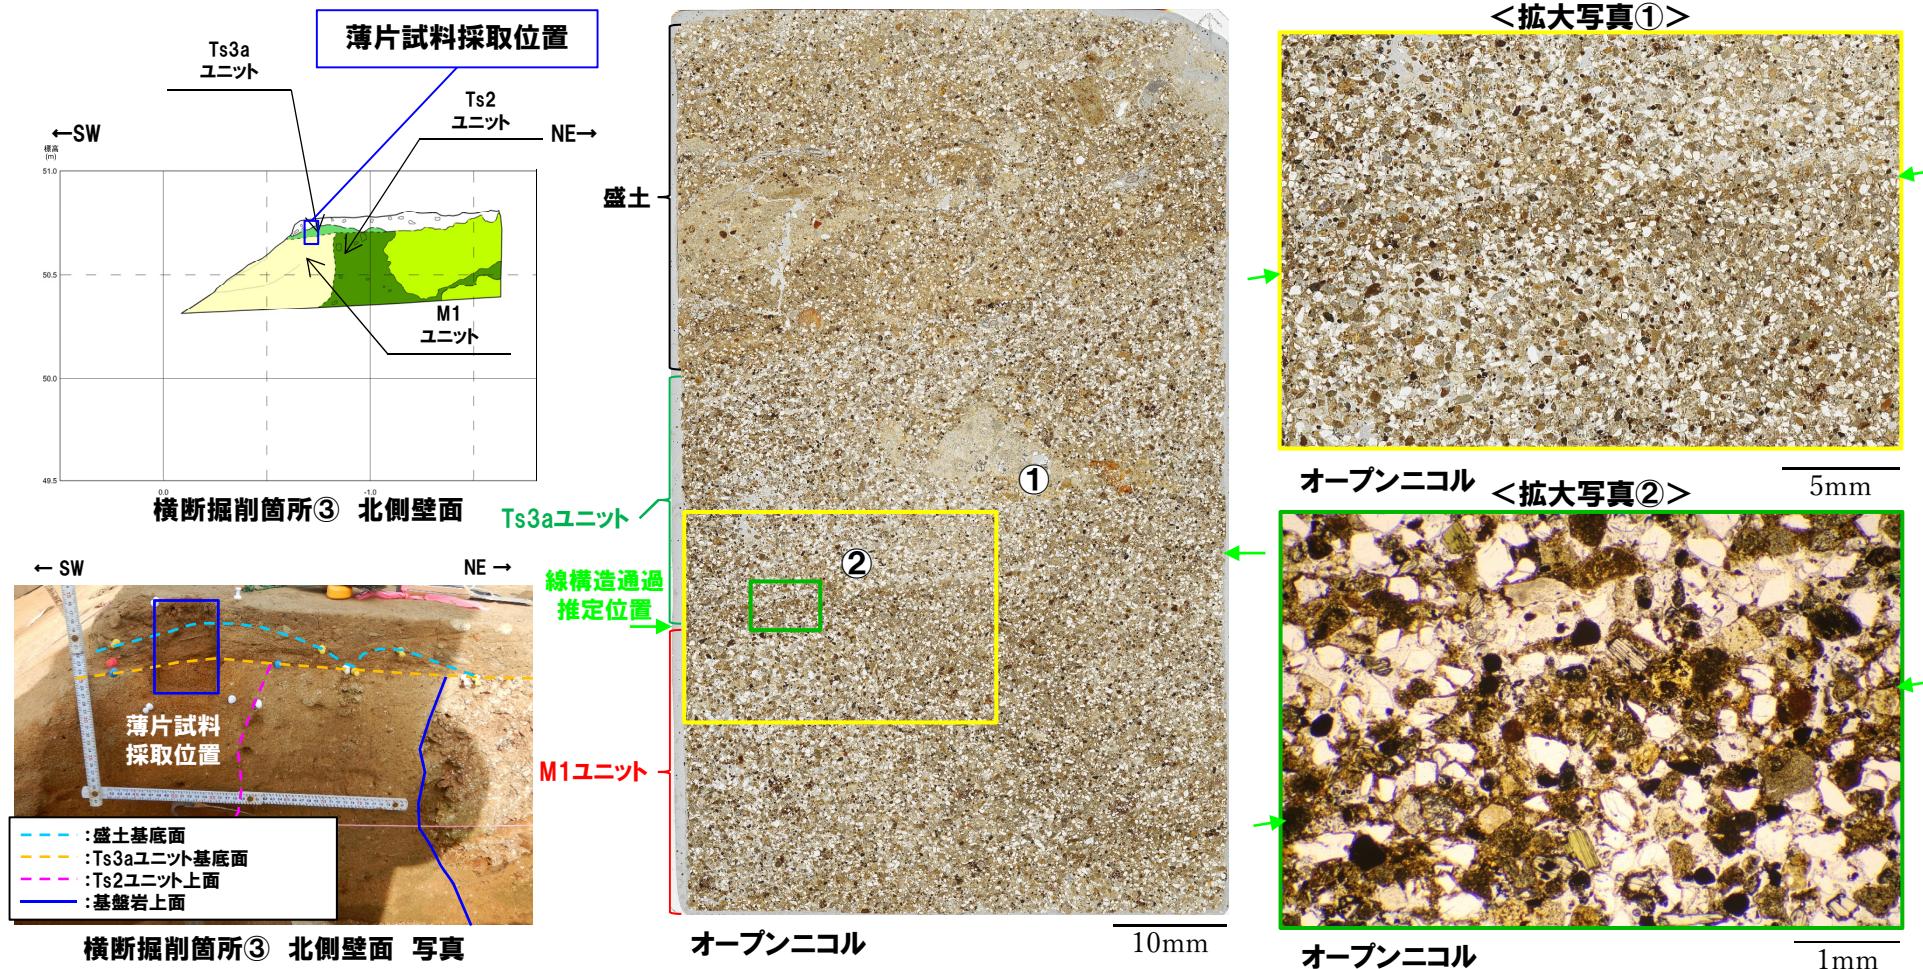
- 横断掘削箇所③において、Ts3aユニット基底面に認められる水平方向の線構造について、薄片観察を実施し、成因の検討を実施した。
- 当該構造においては、以下の状況が認められることから、堆積構造であると判断される。
  - ・わずかに砂粒径の碎屑物に定向配列が認められるものの、不明瞭である。
  - ・周辺のM1ユニット及びTs3aユニットと比較し、泥粒径の碎屑物がわずかに多く認められるものの、明瞭な差異は認められない。
  - ・粘土鉱物に富む状況は認められない。
  - ・剪断面や複合面構造等の剪断構造は認められない。

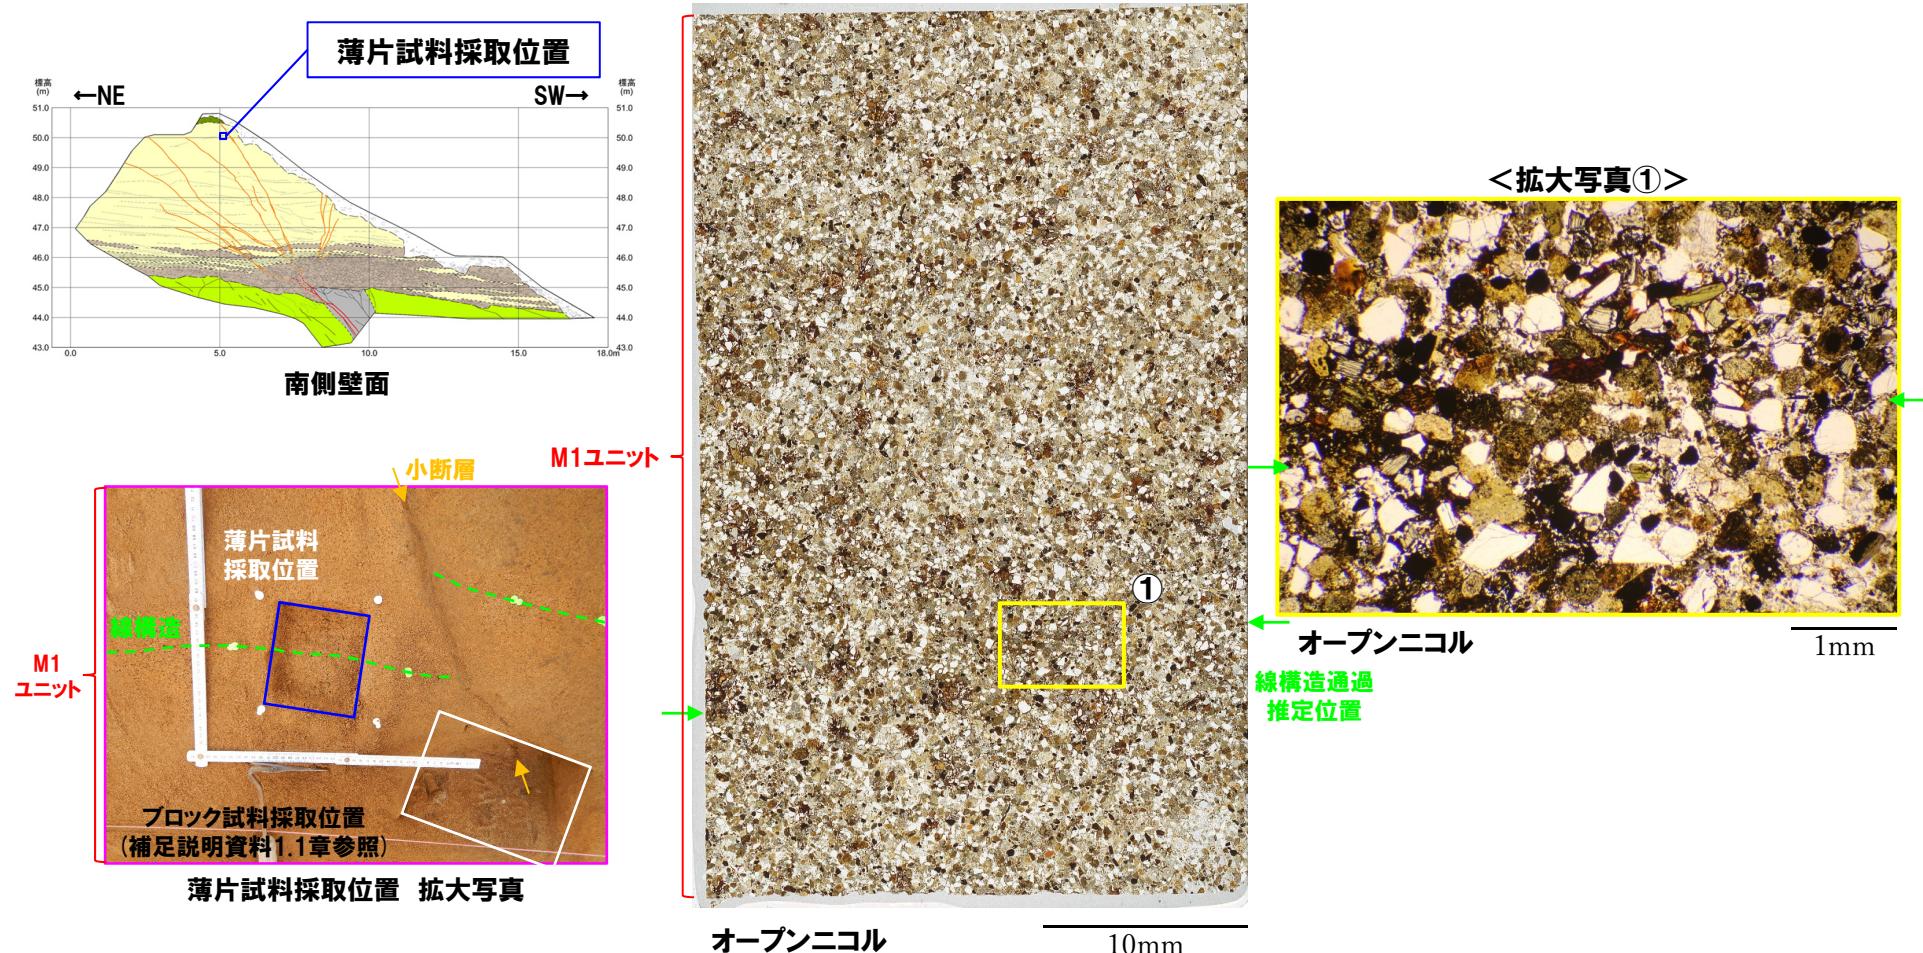
- 南側壁面において、M1ユニット中に認められる線構造について、薄片観察を実施し、成因の検討を実施した。
- 当該構造においては、以下の状況が認められることから、堆積構造であると判断される。
  - ・わずかに砂粒径の碎屑物に定向配列が認められるものの、不明瞭である。
  - ・泥粒径の碎屑物がわずかに多く認められるものの、周辺のM1ユニットと明瞭な差異は認められない。
  - ・粘土鉱物に富む状況は認められない。
  - ・剪断面や複合面構造等の剪断構造は認められない。
